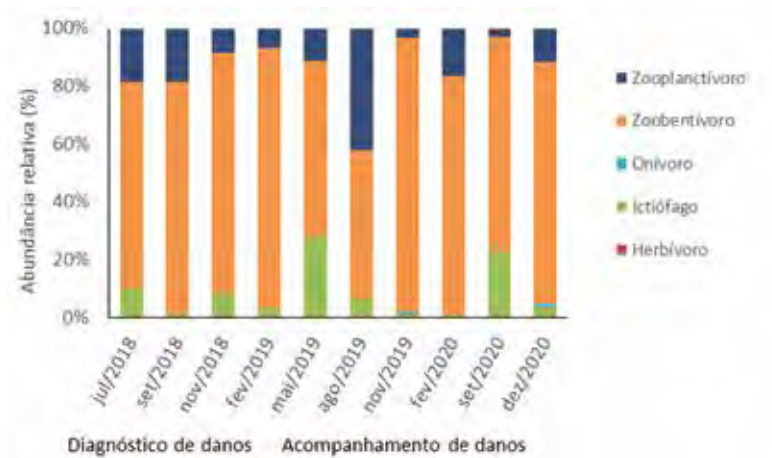
**Figura 71** – Proporção dos grupos tróficos (abundância) registrados nas fases amostrais realizadas entre 2018/2020 nas faixas de 5 km e 15-20 km da foz do rio Doce.

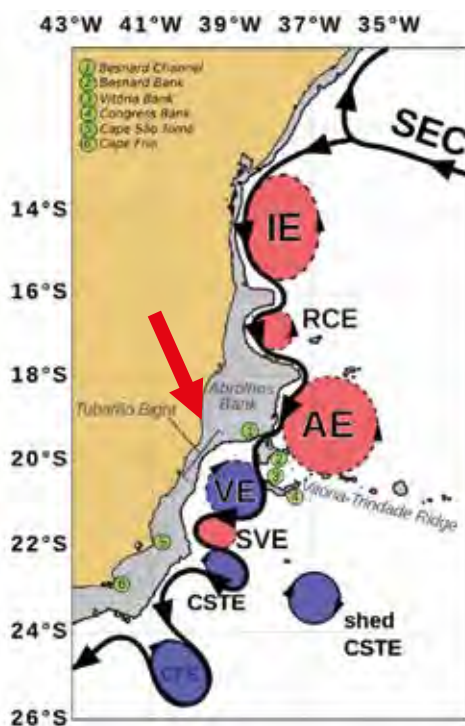
**Figura 85** – Circulação esquemática da região leste da costa do Brasil mostrando os vórtices da Corrente do Brasil, que corre do Norte para o Sul margeando a plataforma continental. Foz do rio Doce marcada com uma seta vermelha.

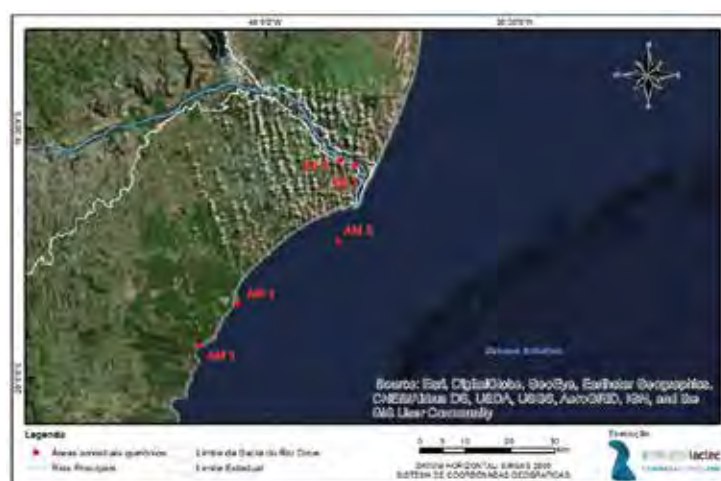
**Figura 98** – Imagem demonstrando as áreas amostrais para quelônios marinhos. Legenda: AM= área marinha; ES= estuário.

Foram definidos cinco pontos de amostragem para estudo dos quelônios marinhos, conforme os apresentados em Brasil (MPF)/ Lactec (2020e), e visualizados na Figura 98.

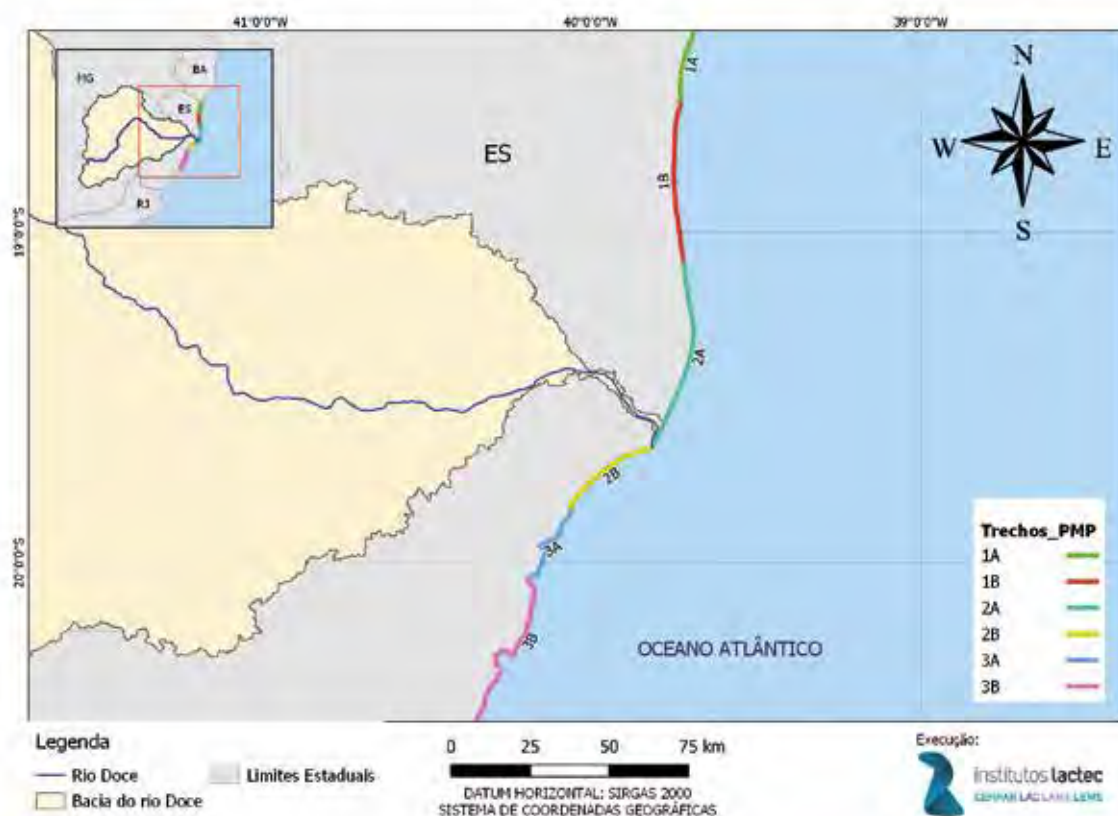
**Figura 99** – Áreas avaliadas pelo Programa de Monitoramento de Praias da Bacia de Campos e Espírito Santo (PMP-BC/ES) nas proximidades da foz do rio Doce.

Em parte, o monitoramento dessas quatro áreas é compartilhado com o TAMAR, em especial no que tange à avaliação do sucesso reprodutivo e de encalhes de quelônios. Tais encalhes, por vezes, são seguidos de óbito dos animais, em especial em áreas de costões rochosos. As quatro áreas avaliadas são as seguintes (Figura 99):

- Área 2B – Linhares e Aracruz, do sul da foz do rio Doce até a foz do rio Riacho-Comboios, com 33,4km de extensão;
- Área 3A – Aracruz e Fundão, ao sul da foz do rio Riacho, com 34,6 km de extensão.

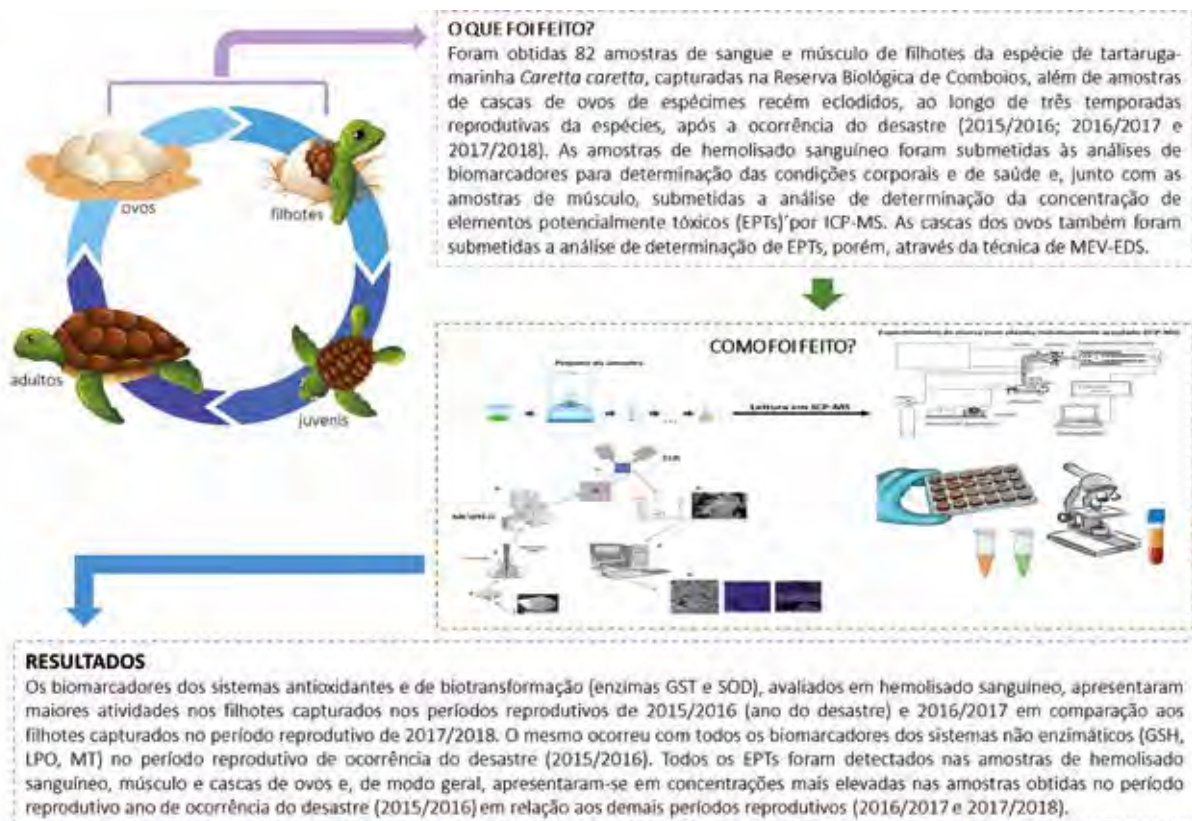
**Figura 102** – Resumo ilustrativo sobre as análises e resultados sobre a saúde e bioacumulação em filhotes da tartaruga-marinha *Caretta caretta*.

O resumo das análises e resultados para as condições de saúde e bioacumulação pode ser observado na Figura 102.

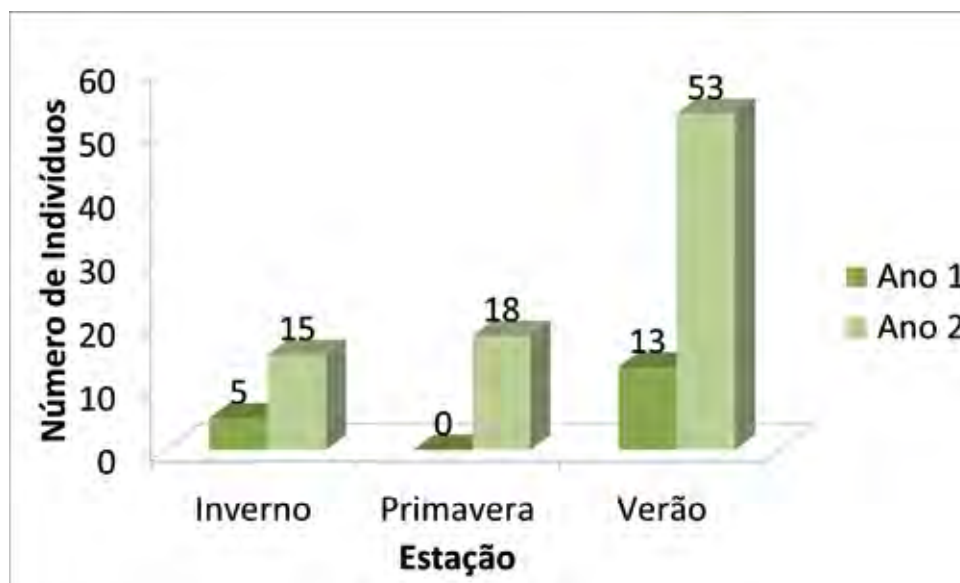
**Figura 108** – Comparação entre números de registros de exemplares de *Chelonia mydas* entre estações similares ao longo de dois anos de estudos.

A comparação entre os números de registros obtidos para a espécie entre as campanhas 1 a 4 (primeiro ano) e 5 a 7 (segundo ano) permite identificar que, no segundo ano, o número de indivíduos (N=86) é superior ao dobro daqueles verificados no primeiro ano (N=37), mesmo em face a um número menor de campanhas realizadas (3 no segundo ano *versus* 4 no primeiro). Esta condição pressupõe que tenha havido melhorias na qualidade do habitat para a espécie na região. Além disso, ao se comparar os números de registros entre campanhas ocorridas na mesma estação (*p.ex.*, campanhas 1 e 5 – inverno; 2 e 6 – primavera; 3 e 7 – verão), verifica-se que, no segundo ano, todas as campanhas tiveram números superiores de registros (Figura 108). Assim, de forma similar ao inferido para o conjunto de campanhas de cada ano, as campanhas por estação permitiram inferir as melhorias em questão.

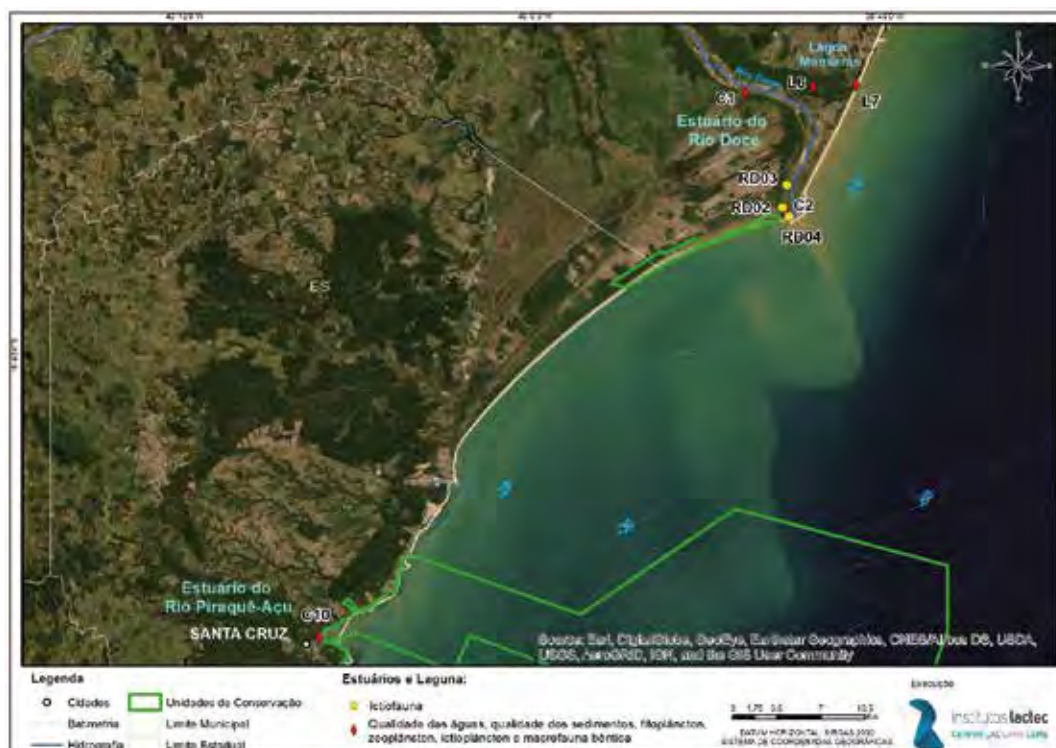
**Figura 132** – Área de estudo para os estuários.

Os estuários avaliados nesse estudo foram os do rio Doce e do rio Piraquê. A foz do rio Piraquê é formado pela confluência dos rios Piraquê-Açu e Piraquê-Mirim, e encontra-se no chamado Litoral Sudeste, que inicia na margem direita (ou sul) do rio Doce. Ao norte do rio Doce encontra-se um conjunto de lagoas que compõe vários vales fluviais (MMA, 2018). Dessas lagoas, apenas a lagoa ou laguna Monsarás apresentou características salobras, pelo menos em algum período estudado, e dessa forma os resultados desse ambiente estão também apresentados neste capítulo (Figura 132).

A localização das estações amostrais é apresentada na Figura 132 e os laudos da campanha de junho/2018 encontram-se no Apêndice K do 2º Relatório Parcial de Resultados (BRASIL (MPF)/ LACTEC, 2019e) e os laudos de 2019 foram disponibilizados no Apêndice do Parecer técnico nº 33 sobre a Avaliação da Qualidade da Água da bacia do rio Doce e da região costeira adjacente realizada pelo Lactec entre os anos de 2018 e 2020 (BRASIL (MPF)/ LACTEC, 2021)

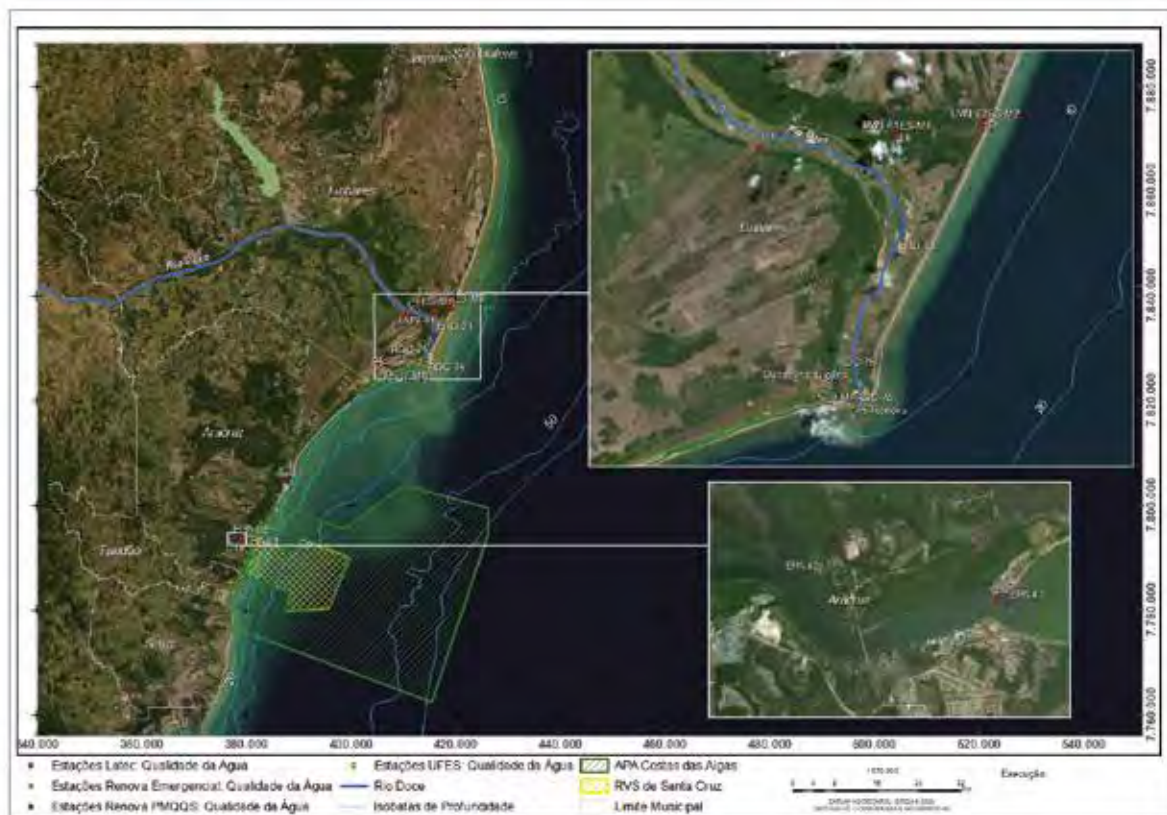
**Figura 133** – Compartimentalização do ambiente estuarino e principais pontos de monitoramento da qualidade das águas avaliados em cada compartimento.

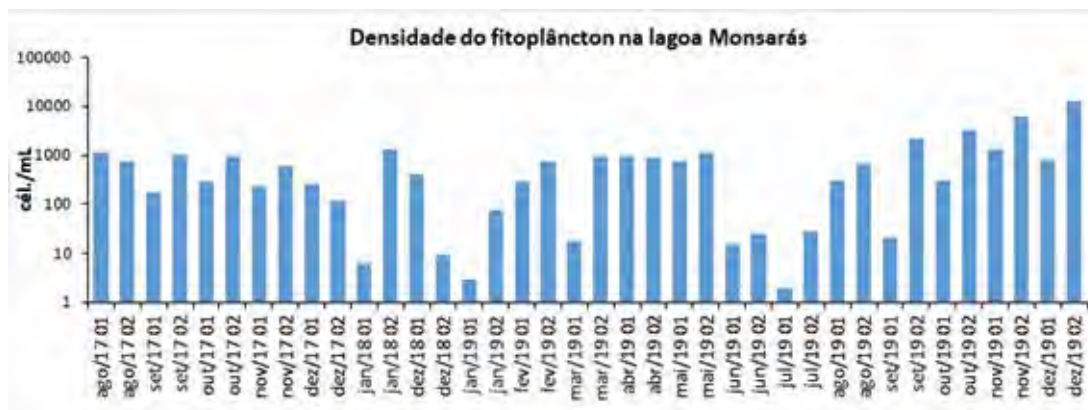
Os valores de densidade ficaram abaixo de 1.500 ind/mL na maior parte do tempo (Figura 171). Entretanto, observou-se um aumento gradativo no número de organismos na estação LMN 2 a partir do mês de setembro/19, com máximo em dezembro/19 (12.917 ind/mL).

**Figura 171** – Densidade do fitoplâncton nas estações monitoradas pela Renova na lagoa Monsarás após o desastre.

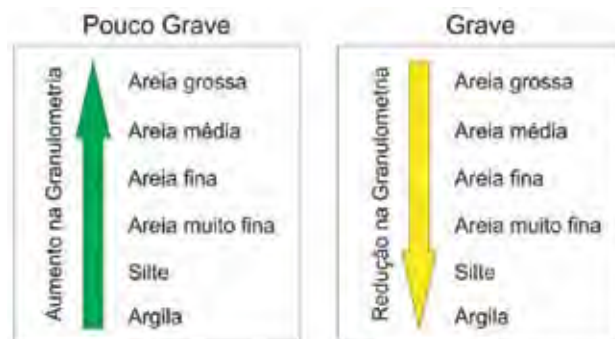
**Figura 174** – Classificação das alterações para a análise granulométrica.

poderiam ser considerados como uma condição menos grave. Desta forma, a fim de quantificar estes danos, estabeleceu-se como critério os parâmetros de acordo com a Figura 174.
