Diagnóstico socioambiental dos danos decorrentes do rompimento  
da barragem de Fundão na bacia do rio Doce

# Relatório Pós Desastre:

## Grupo 1

Institutos Lactec  
Curitiba – Paraná – Brasil  
Janeiro/2018

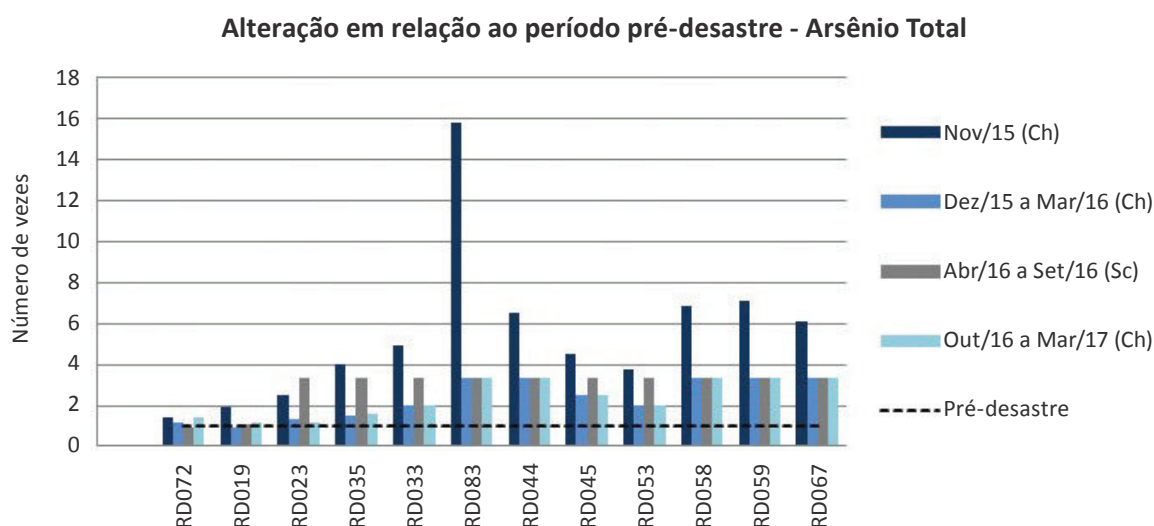
A Figura 35 mostra a alteração do parâmetro arsênio total, em número de vezes, quando confrontados os quatro períodos pós-desastre com a condição pré-desastre. Para tanto, foram utilizadas as medianas como base de comparação.

**Figura 35** – Alteração do parâmetro arsênio total em relação ao período pré-desastre em número de vezes (MG).

No período de novembro/2015, registrou-se um aumento de mais de 15 vezes em relação à condição pré-desastre na estação RD083 (entre os municípios de Fernandes Tourinho e Periquito), a montante da UHE Baguari. A partir dessa localidade, a linha-base foi superada entre 4 e 7 vezes entre as estações de monitoramento avaliadas. Nos três períodos seguintes analisados, as alterações foram de até 3 vezes superiores à condição pré-desastre. Ressalta-se novamente que a mudança nos limites de quantificação pode ter influenciado tais resultados.

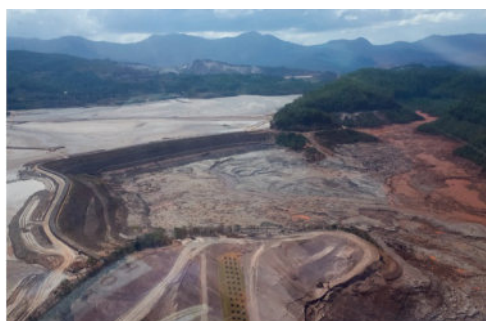
**Figura 80** – Imagem da barragem de Fundão após o rompimento.

O rompimento da barragem de rejeitos minerais de Fundão, pertencente ao complexo de Germano, da empresa Samarco Minerações S/A, ocorreu às 15h30 do dia 5 de novembro de 2015. Essa barragem era situada em uma região de cabeceira da BHRD, na cidade de Mariana, estado de Minas Gerais. Com o rompimento, ocorreu a liberação de um volume estimado de 55 milhões de metros cúbicos de rejeitos de mineração (minério de ferro), água e materiais utilizados em sua construção (IBAMA, 2015; ICMBio, 2015; POEMAS, 2015; DEAMB/SEMAD/SISEMA, 2016; FELIPPE et al., 2016; FERNANDES et al., 2016; GOLDER ASSOCIATES, 2016a; SEDRU, 2016; SEGURA et al., 2016; SILVA et al., 2016; UFES, 2016a; VARGAS et al., 2016; CARMO et al., 2017; GUERRA et al., 2017; HATJE et al., 2017; LEONARDO et al., 2017; MAIA, 2017; SARTORI et al., 2017; UFES, 2017; UFVJM, 2017) (Figura 80).

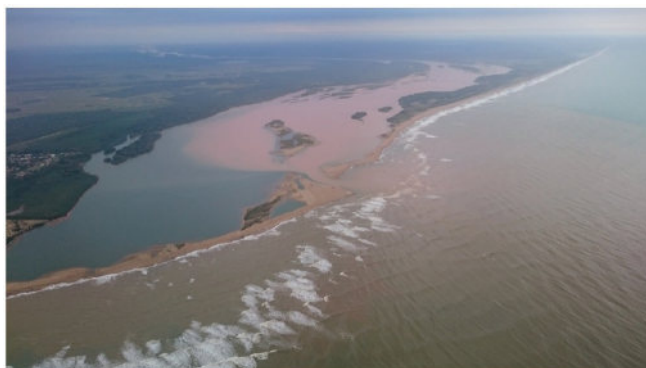
**Figura 81** – Imagem aérea da pluma de lama ao atingir a Foz do rio Doce, Regência (ES).

O material atingiu os rios Gualaxo do Norte e Carmo, bem como o distrito de Bento Rodrigues e o centro urbano de Barra Longa, causando inúmeros danos ambientais, mortes humanas e de animais domésticos e silvestres, além da mobilização da população para evacuação de cidades, paralisação de usinas hidrelétricas, danos em áreas de conservação da biodiversidade e patrimônios histórico-culturais. Na divisa dos municípios de Rio Doce e Santa Cruz do Escalvado, o material atingiu o rio Doce. O rejeito foi sendo transportado por toda a extensão deste, ao longo de 17 dias, até alcançar a foz do rio Doce no oceano Atlântico, na localidade de Regência, município de Linhares, estado do Espírito Santo (IBAMA, 2015; ICMBio, 2015; POEMAS, 2015; DEAMB/SEMAD/SISEMA, 2016; FELIPPE et al., 2016; FERNANDES et al., 2016; GOLDER ASSOCIATES, 2016a; SEDRU, 2016; SEGURA et al., 2016; SILVA et al., 2016; UFES, 2016a; VARGAS et al., 2016; CARMO et al., 2017; GUERRA et al., 2017; HATJE et al., 2017; LEONARDO et al., 2017; MAIA, 2017; SARTORI et al., 2017; UFES, 2017; UFVJM, 2017) (Figura 81).

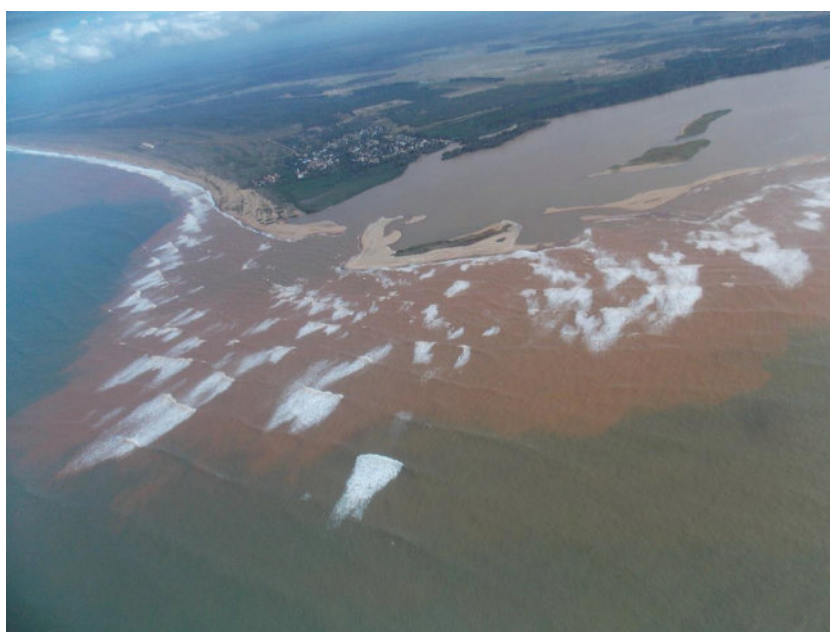
**Figura 82** – Imagem da foz do rio Doce, área da Rebio Comboios e vila de Regência, Linhares (ES) no dia 05/05/2017 (um ano e meio após o desastre).

Na região costeira, ainda não existe um consenso da extensão acometida pela pluma de sedimentos proveniente do desastre, uma vez que ainda existe uma grande quantidade de rejeito ao longo da calha do rio Doce, o qual, por muito tempo, será remobilizado e disponibilizado para o ambiente por influência da sazonalidade, em especial ao regime de chuvas na região (IBAMA, 2015; FERNANDES et al., 2016; UERJ, 2016; HATJE et al., 2017; UFES, 2017) (Figura 82). Além disso, uma vez no ambiente marinho, a pluma de rejeitos sofrerá a influência de vários fatores sobre sua dispersão, como, por exemplo, ventos superficiais, correntes, ondas, vazão e turbidez do rio Doce (IBAMA, 2016; UERJ, 2016; ICMBio, 2017; UFES, 2017), e, por apresentar características particulares quanto à granulometria (muito fina), esse material pode ser transportado a longas distâncias (UFES, 2017). Estudos indicam que a pluma

de lama atingiu uma área de 392 km<sup>2</sup>, se consideradas regiões com maior concentração de rejeito, e 6.197 km<sup>2</sup>, se considerada a pluma de rejeitos com menor concentração de sedimento (FAURG, 2016a; ICMBio 2016d). Carmo et al. (2017) sugerem que um ano após o desastre a pluma se espalhou por mais de 770 km<sup>2</sup> da região marinha, com cerca de 170 km de praias atingidas, tanto ao norte quanto ao sul da foz do rio Doce. De acordo com dados compilados e apresentados pelo Instituto Chico Mendes de Conservação da Biodiversidade (2017), a pluma atingiu toda a costa do estado do Espírito Santo, além do extremo sul da Bahia e extremo norte do Rio Janeiro, em proporções, concentrações e momentos distintos (ICMBio, 2017).
