**Diagnóstico socioambiental dos danos decorrentes do rompimento  
da barragem de Fundão na bacia do rio Doce**

# **Relatório Pós-Desastre 2**

## **Meios Físico e Biótico**

| <b>Documento:</b> | Diagnóstico Socioambiental do Rio Doce – Relatório pós-desastre |

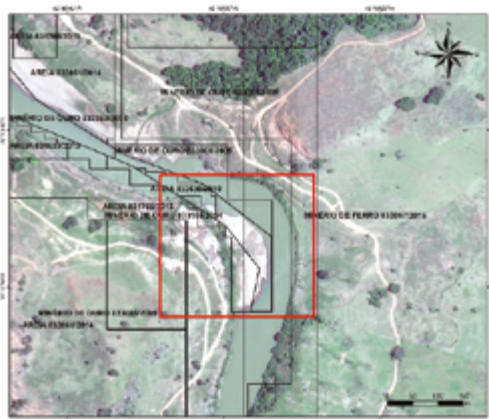
**Figura 9** – Processos situados nas margens do rio Doce, com destaque em vermelho para o processo mineral afetado com a lama de rejeito. A) Imagem World View de 21/01/2015 e B) Imagem World View de 26/02/2016.

Entre esses processos, principalmente os de substância areia, argila e minério de ouro, estão nas áreas das drenagens afetadas pela lama de rejeito, conforme apresenta a Figura 8, Figura 9 e Figura 10.

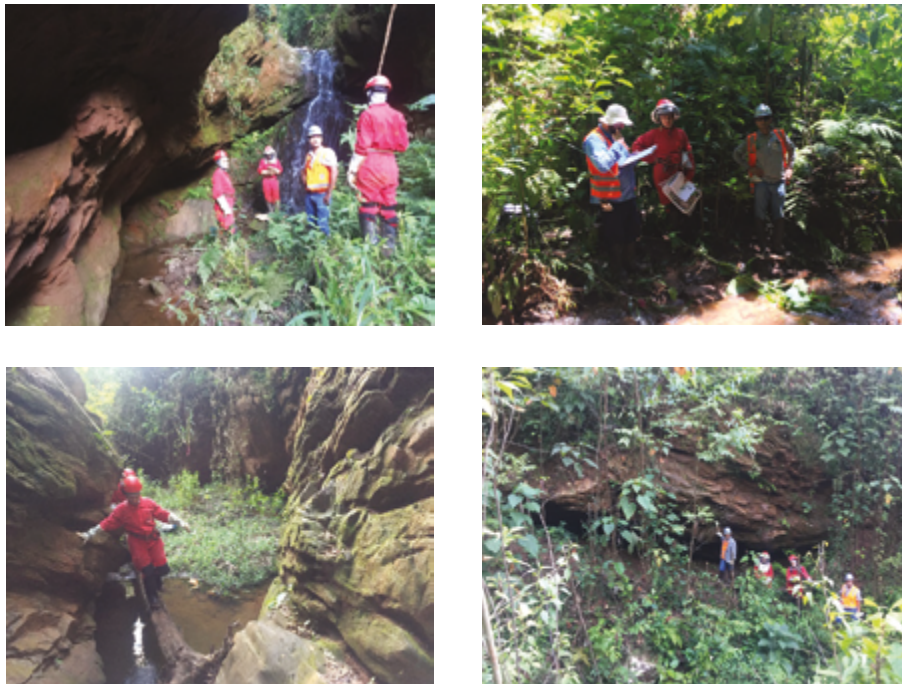
Foram vistoriadas 12 cavidades/abrigos, todos situados nas imediações do reservatório da barragem de Santarém. Nesta atividade foram levantadas informações sobre o desenvolvimento horizontal e vertical, eventuais danos causados pelo rejeito, características geológicas, geomorfológicas e estruturais, além das características do meio biótico presente, conforme fotos apresentadas na Figura 13.

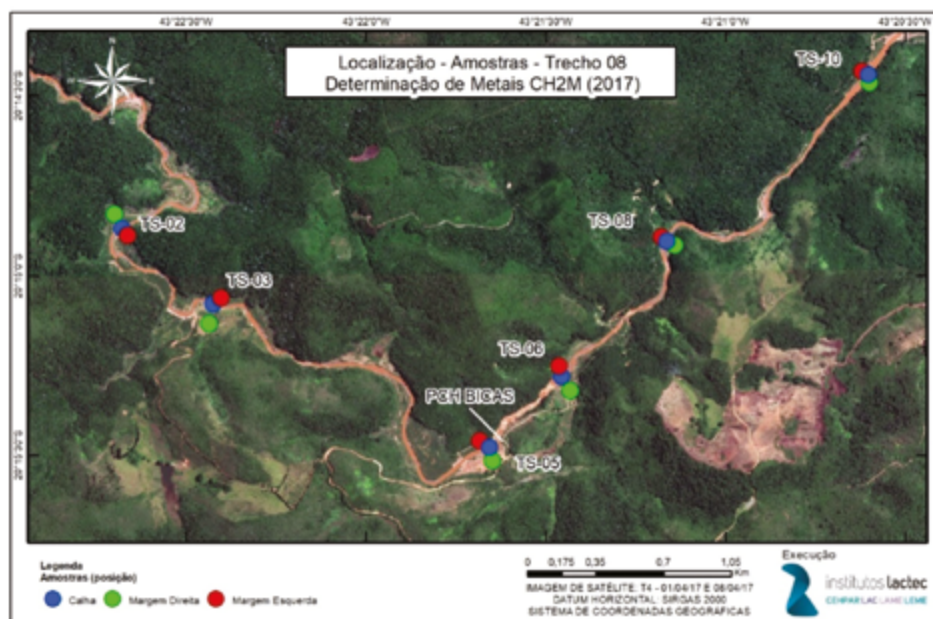
**Figura 23** - Localização aproximada dos pontos levantados pela CH2M (2017) para determinação de metais pesados em solos (margens esquerda e direita) e em sedimentos (calha do rio). Região entre Mariana e Barra longa, denominada de trecho 08.

A CH2M avaliou os teores de metais e semi-metals do rejeito coletado em alguns pontos durante o levantamento de campo na região do trecho 08 (Figura 23). Em cada seção foram amostrados a margem esquerda (ME), a margem direita (MD) e o canal do rio que compreende a parte de sedimentos. Nessas seções foram amostradas normalmente 9 amostras por seção, ou seja, 3 amostras por partes da seção (ME, MD, canal), podendo ocorrer variações devido à largura das seções, com mais ou menos pontos. Importante salientar que, para a realização das análises químicas das amostras, em cada uma das partes da seção foi realizada uma amostra composta, ou seja, coletou-se de cada ponto uma parte do material a ser analisado, misturando-o aos demais pontos de uma mesma parte da seção para ser representativo daquele local.

Para representar a localização dos pontos por trecho da seção, a partir dos pontos de coleta da CH2M (2017), foi obtida uma média das coordenadas planimétricas (X, Y) entre os pontos de um mesmo trecho da seção para representar apenas a localização das seções amostradas pela CH2M e os locais aproximados de amostragem (Figura 23).

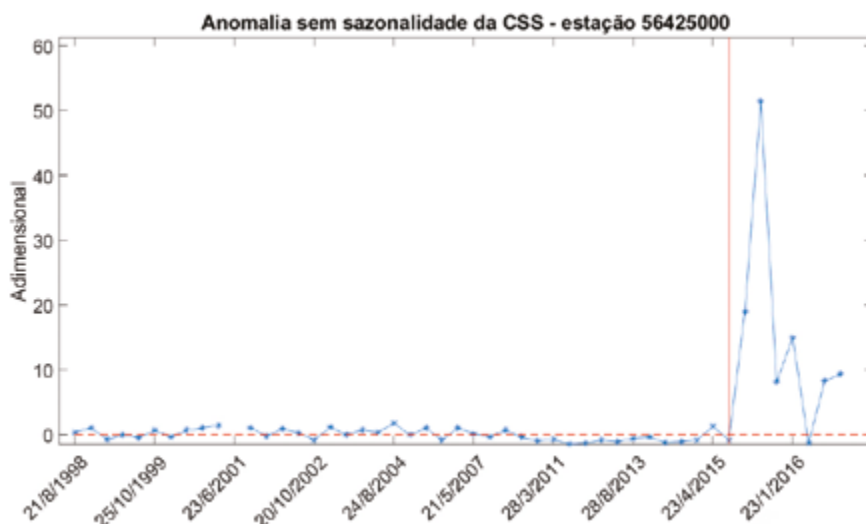
**Figura 82** – Anomalia da CSS para a estação 56425000, localizada no rio Doce. Anomalia igual a zero (linha vermelha tracejada) antes e após a data do rompimento da barragem de Fundão (linha vermelha contínua).

As demais estações localizadas no rio Doce, de forma geral, apresentaram um comportamento parecido, sendo o mais distinto aquele encontrado na estação 56425000 (Figura 82). Essa estação é aquela que se encontra mais próxima da confluência do rio do Carmo com o rio Doce, e demonstra que mesmo nos meses de setembro e dezembro/2016 e abril/2017, os registros mostraram valores elevados de CSS.

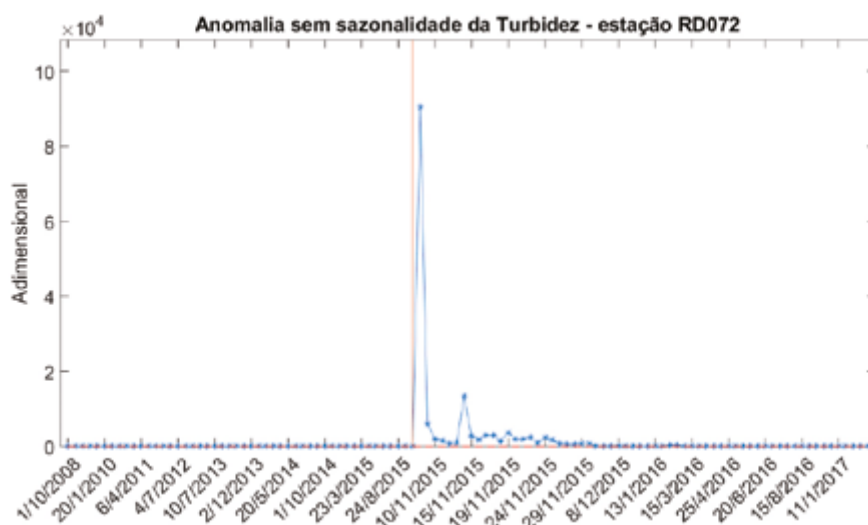
**Figura 87** – Anomalia sem sazonalidade da turbidez para a estação RD019, localizada no rio Doce. Anomalia igual a zero (linha vermelha tracejada) antes e após a data do rompimento da barragem de Fundão (linha vermelha contínua).

A Figura 87 nos mostra que o valor  $\Delta x_m$  de ultrapassa 5.000, observa-se que, mesmo depois do pico,  $\Delta x_m$  parece apresentar valores acima daqueles encontrados antes do rompimento da barragem de Fundão. Assim, a Figura 88 nos mostra com maior detalhe o que ocorreu após o dia 05/11/2015. Nota-se que todos os valores são muito próximos ou maiores que zero, o que demonstra que, para esse período, a quantidade de sedimentos em suspensão nessa região do rio Doce está acima do normal, mesmo no período seco.

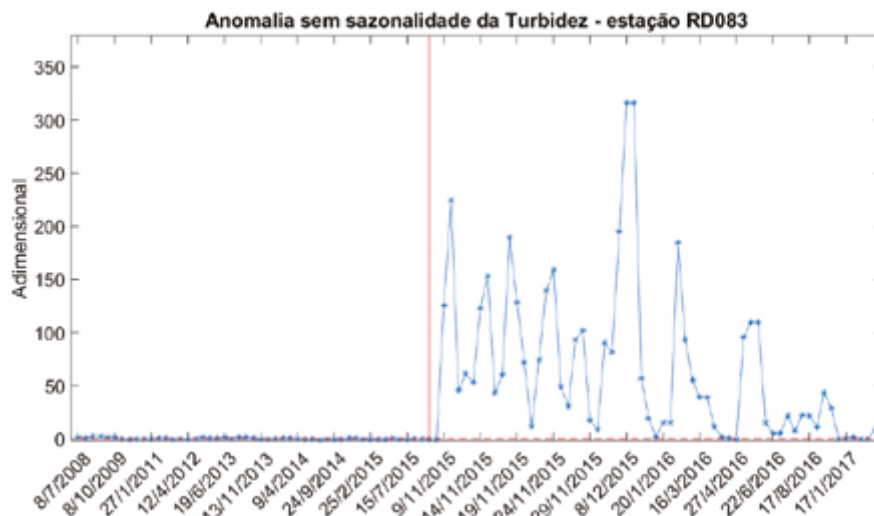
**Figura 89** – Anomalia sem sazonalidade da turbidez para a estação RD083, localizada no rio Doce. Anomalia igual a zero (linha vermelha tracejada) antes e após a data do rompimento da barragem de Fundão (linha vermelha contínua).

Um pouco mais a jusante, na estação RD083, a Figura 89 nos mostra um valor máximo de  $\Delta x_m$  próximo de 300, um pico menor que aquele encontrado na estação RD019. Nota-se que, na estação RD083, ainda em 2016 e 2017, os valores de turbidez estão acima do normal para o período.

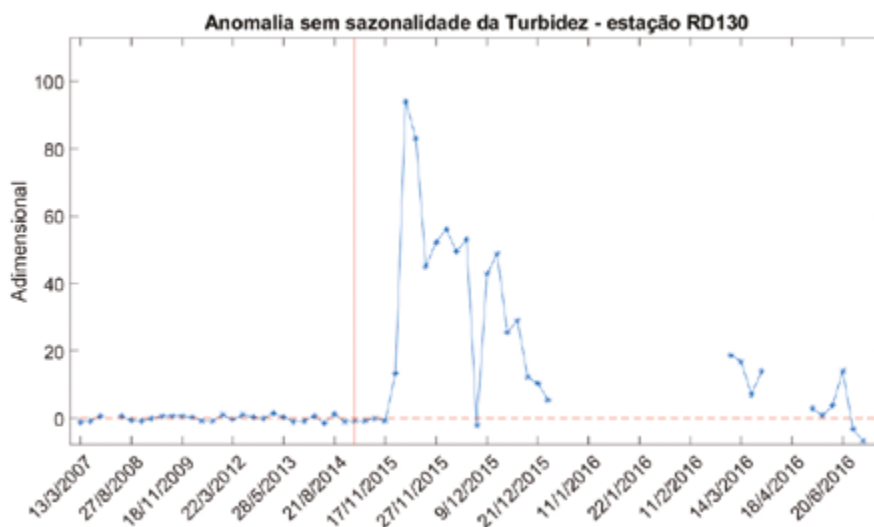
**Figura 90** – Anomalia sem sazonalidade da turbidez para a estação RD130, localizada no rio Doce. Anomalia igual a zero (linha vermelha tracejada) antes e após a data do rompimento da barragem de Fundão (linha vermelha contínua).

Já no baixo Doce, esses valores são ainda menores, com um  $\Delta x_m$  máximo inferior a 100 (Figura 90). A Figura 90 apresenta algumas falhas, isso porque no período anterior ao desastre não havia registros de turbidez em todos os meses do ano, o que limitou a análise para todos os dados no período posterior ao desastre. Ainda assim, percebe-se que, ainda no meio do ano de 2016, os valores apresentam anomalia positiva superior aos valores antes do desastre.

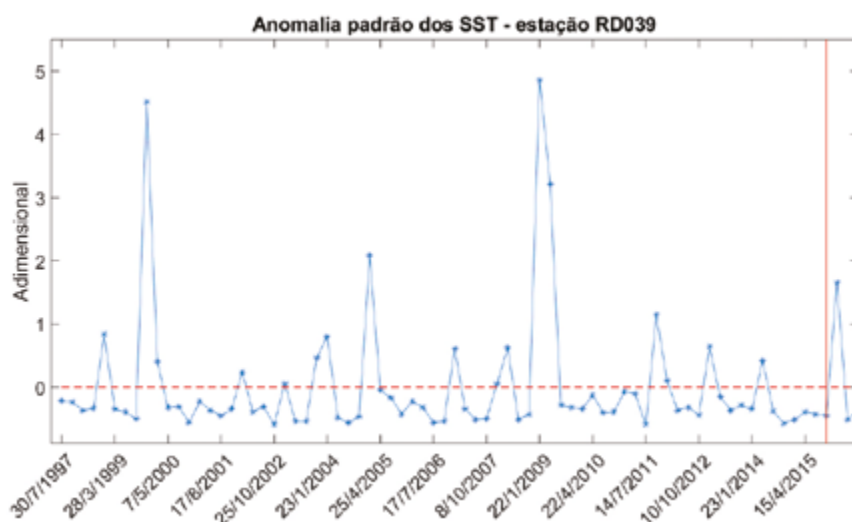
**Figura 94** – Anomalia padrão dos SSTs para a estação RD039, localizada no rio Santo Antônio. Anomalia igual a zero (linha vermelha tracejada) antes e após a data do rompimento da barragem de Fundão (linha vermelha contínua).

As medições de SSTs, geralmente, coincidem com as medições de turbidez e ambas são relacionadas com os sedimentos em suspensão na água e, assim, apresentam séries históricas com padrão semelhante. Na Figura 93 e Figura 94, estão apresentadas as anomalias padrão ( $\Delta x$ ) dos SSTs para as estações RD001 e RD039, respectivamente. Na Figura 93 observa-se que, após o rompimento, o maior valor encontrado é negativo, indicando que é inferior à média histórica. Já na Figura 94, observa-se um valor positivo de  $\Delta x$  no dia 20 de janeiro de 2016, mas que não é o mais elevado se comparado com outros picos da série histórica.

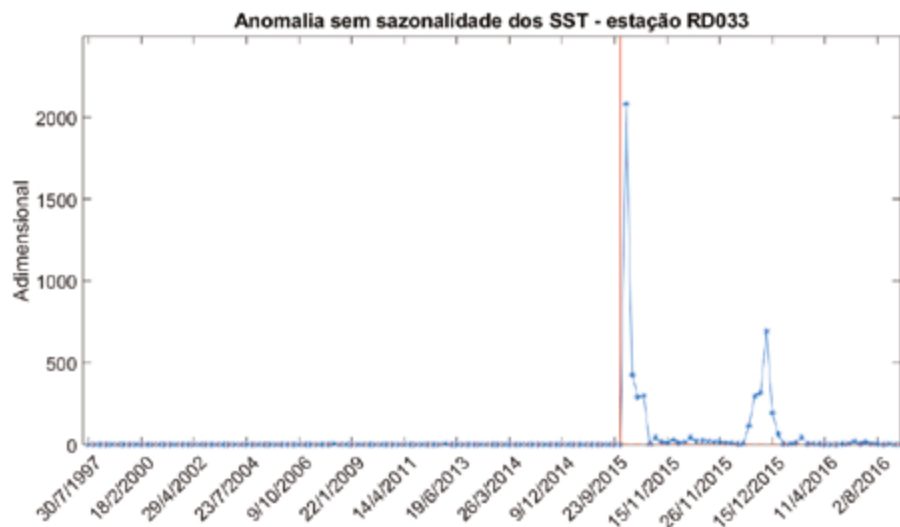
**Figura 96** – Anomalia sem sazonalidade dos SSTs para a estação RD033, localizada no rio Doce. Anomalia igual a zero (linha vermelha tracejada) antes e após a data do rompimento da barragem de Fundão (linha vermelha contínua).

A seguir, apresenta-se a anomalia sem sazonalidade ( $\Delta x_m$ ) das estações RD072 (alto Doce), RD033 (médio Doce) e RD059 (médio Doce). Para a estação RD072, observam-se dois grandes picos de concentração, acima de 50.000 (Figura 95). Na Figura 96, percebe-se que o valor da anomalia já diminuiu significativamente, mas que ainda assim os valores de SSTs na estação RD033 estão elevados. Na Figura 97, podemos ver de forma mais detalhada o que ocorre no período pós-desastre no que se refere à variação dos SSTs na estação RD033. Nota-se que até mesmo no final do período seco de 2016 os valores de  $\Delta x_m$  são elevados.

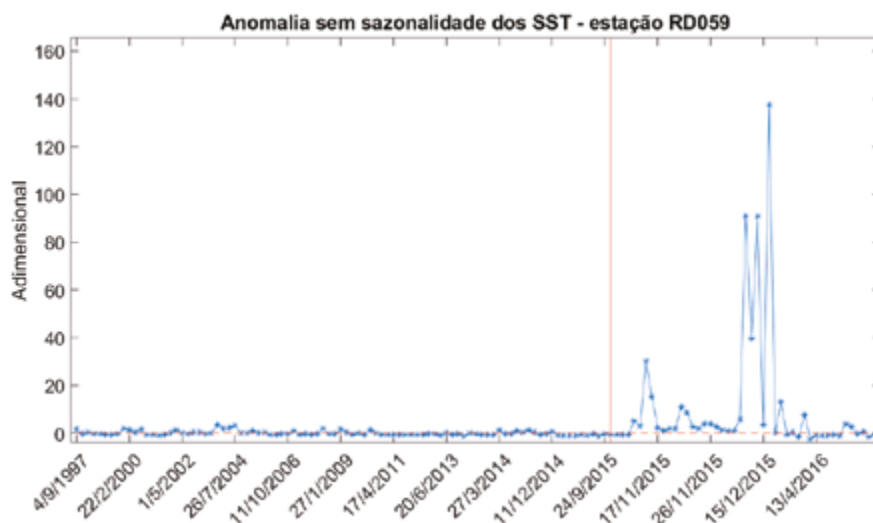
**Figura 98** – Anomalia sem sazonalidade dos SSTs para a estação RD059, localizada no rio Doce. Anomalia igual a zero (linha vermelha tracejada) antes e após a data do rompimento da barragem de Fundão (linha vermelha contínua).

Na estação RD059, localizada próximo ao baixo Doce, percebe-se que o valor de  $\Delta x_m$  é ainda menor (Figura 98). Entretanto, os valores de SSTs continuam elevados, sendo representados por anomalias positivas acima da média histórica. Essa diminuição do valor de SSTs das estações de montante para jusante podem ser observados melhor na Figura 99.

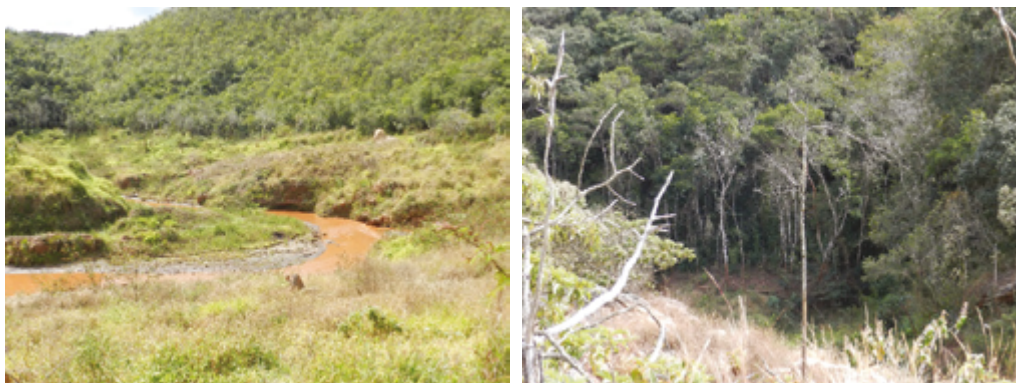
**Figura 169** – Aspecto da vegetação ciliar atingida pela onda de lama.

O rompimento da barragem de Fundão, entre inúmeros outros danos, acarretou a supressão de mata nativa ciliar e APPs ao longo do leito dos rios Gualaxo do Norte, Carmo e Doce (Figura 169). A partir de então, diversas entidades, como Ibama, Secretarias de Meio Ambiente, Ministérios Públicos (estaduais e federal) e a própria Samarco, desenvolveram avaliações no intuito de estimar a perda dessa vegetação.

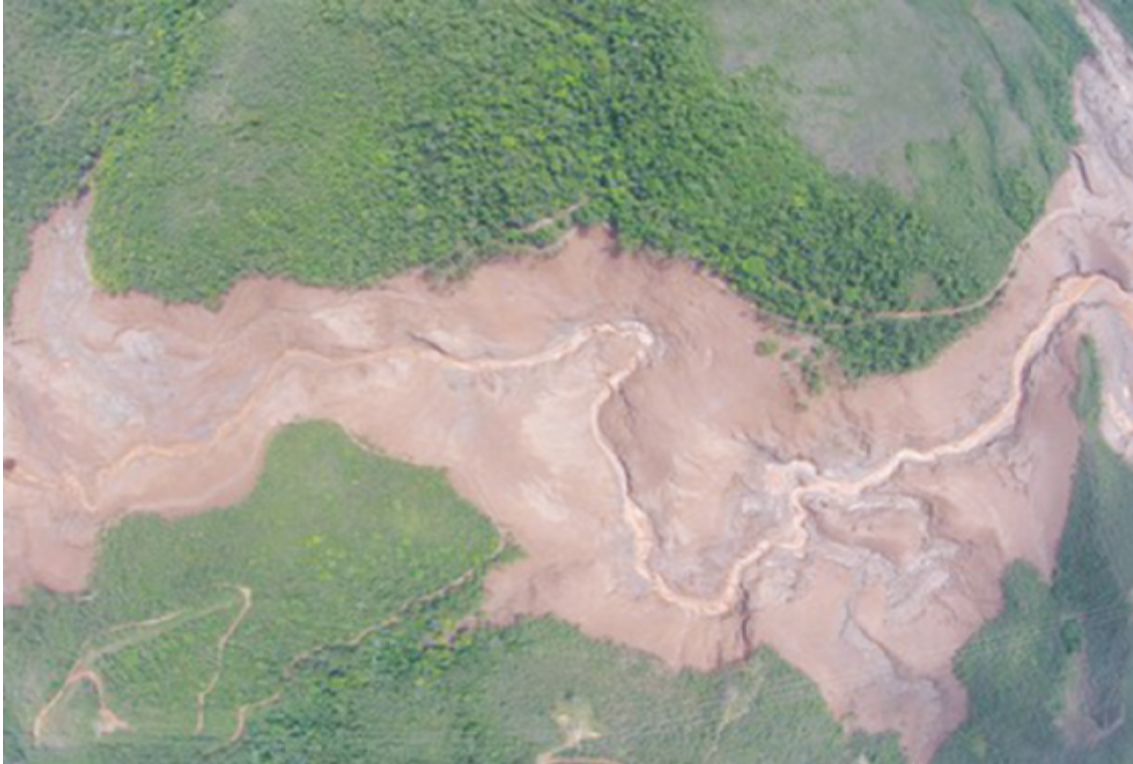
**Figura 170** – Vegetação ciliar suprimida pela onda de lama.

Um estudo feito por Coffey, citado por Golder Associates (2016c), aponta que, de acordo com mapeamento feito com auxílio de imagens aéreas, foram impactados 565 hectares de floresta, 45 hectares de campos rupestres, 52 hectares de lagos e 20 hectares de florestas em regeneração, degradadas ou pasto sujo, conforme classificação estabelecida pelo autor (Figura 170).
