Programa Estratégico
de Estruturas Artificiais
Marinhas da Paraíba

Nota Técnica 05

Falésias de Conde – PB

Diagnóstico dos processos erosivos e riscos associados na falésia da praia de Carapibus

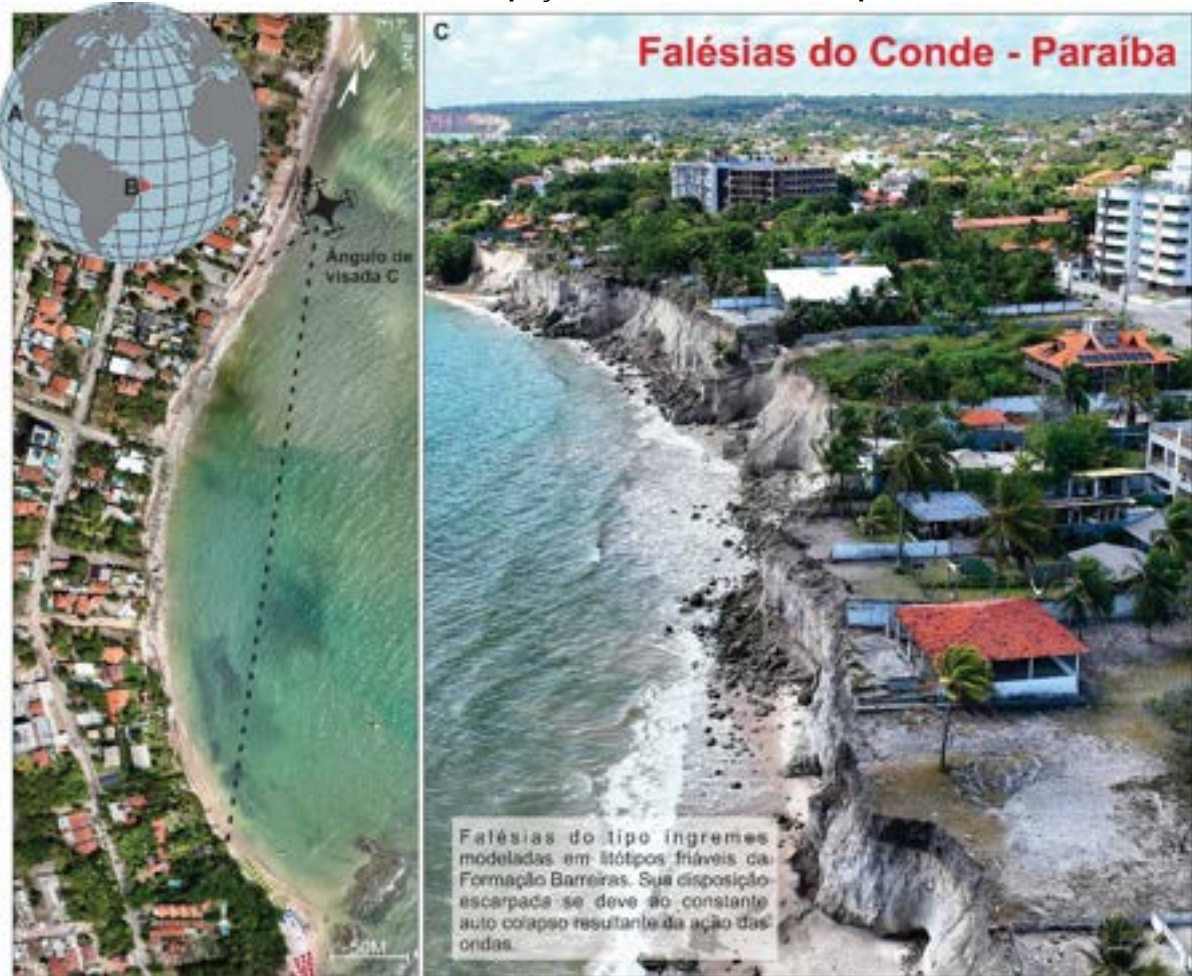
A área corresponde a uma enseada de 800 metros de extensão de praias estreitas, sem berma e sem vegetação de restinga (figura 01). Ao longo de toda a enseada, formam-se falésias escarpadas com altitudes variando de 12 a 20 metros.

Figura 1: Localização da área de estudo (Enseada de Conde – Paraíba). A: Representa a localização da área no globo. B: Ortomosaico feito com aerofotogrametria mostra a enseada disposta na direção S-N. C: Fotografia oblíqua da área de estudo mostra as falésias, assim como diversas ocupações em sua borda escarpada.

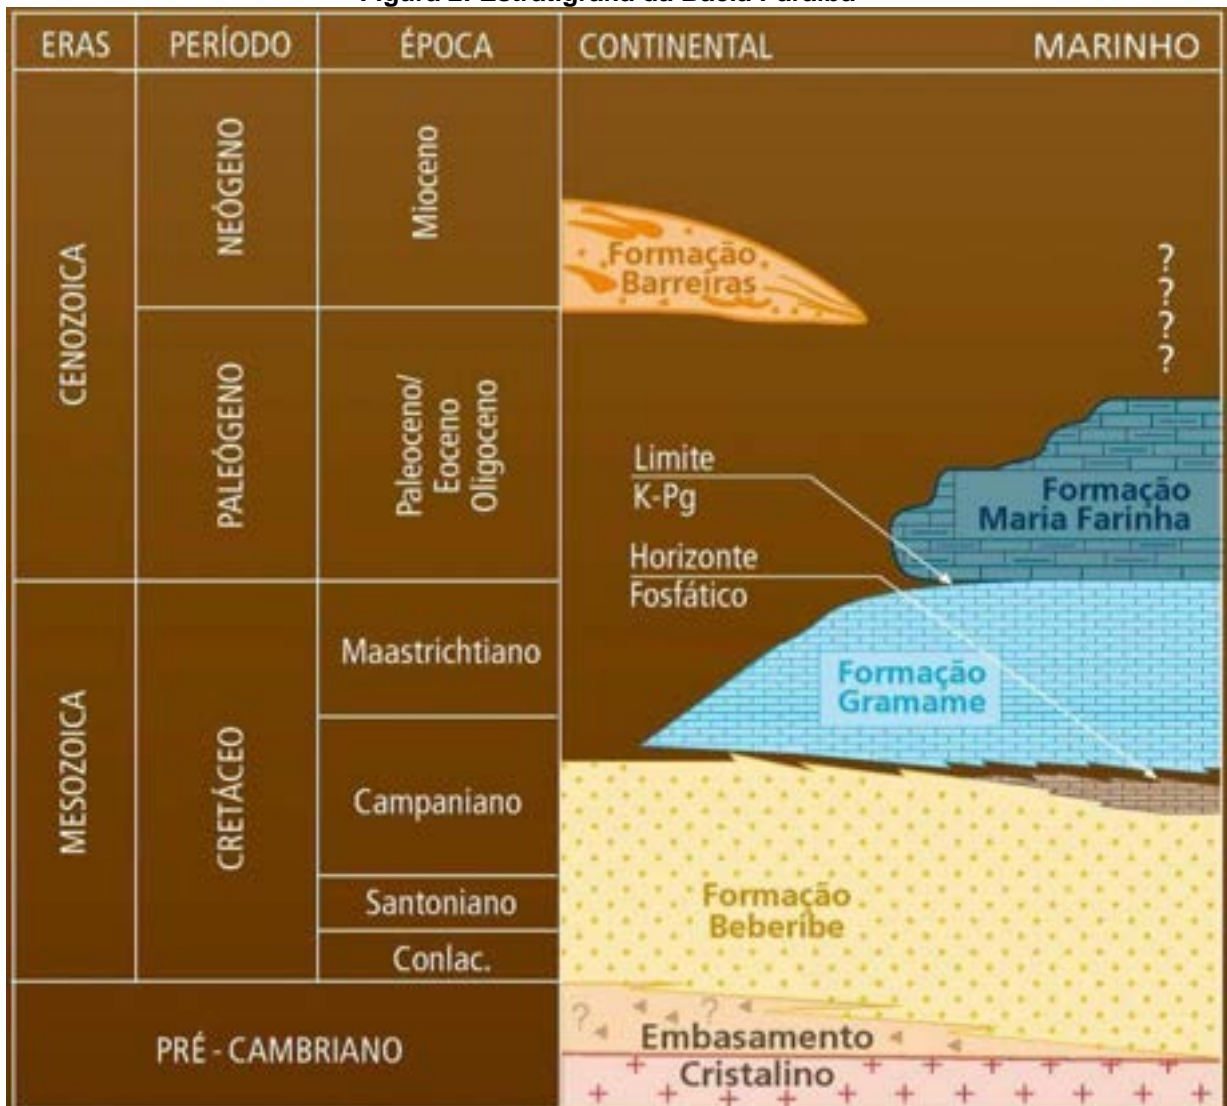
A área de estudo encontra-se inserida na Bacia Paraíba. A seção aflorante que origina as falésias ocorre na unidade superior denominada Formação Barreiras (Figura 02). A Formação Barreiras estende-se do Rio de Janeiro até o estado do Amapá (ARAI, 2006) recobrimdo o embasamento e os depósitos sedimentares mesozóicos das bacias costeiras.

Figura 2: Estratigrafia da Bacia Paraíba

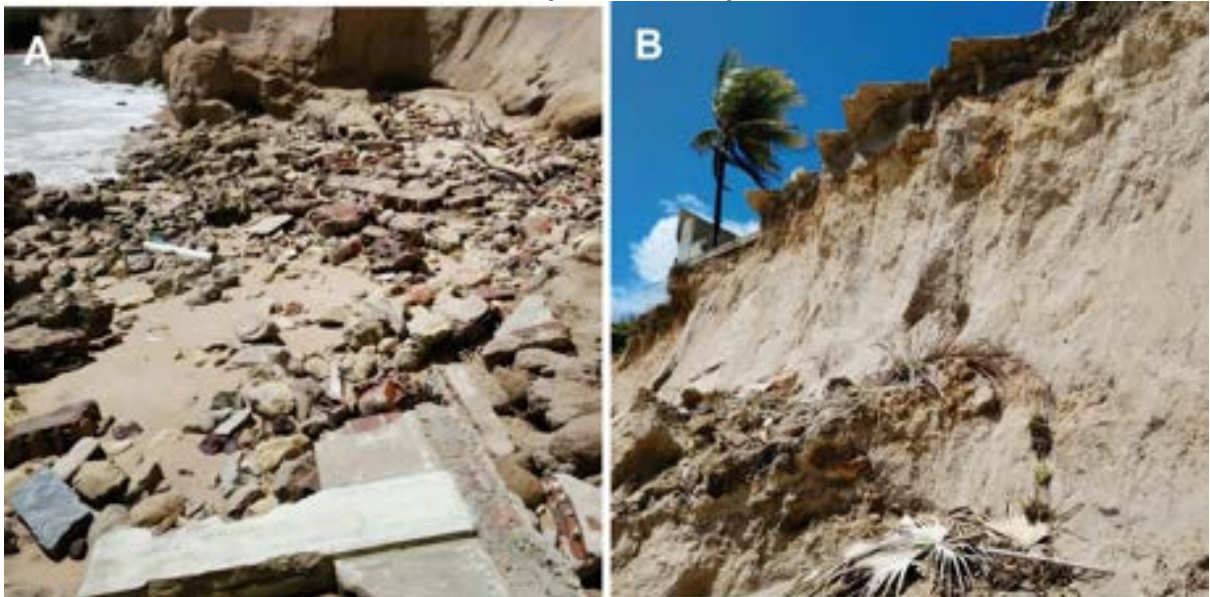
Com o crescimento urbano dos municípios costeiros da Paraíba, o município de Conde, especificamente, atravessa hoje uma reconfiguração resultante do processo de conurbação com a Região Metropolitana de João Pessoa e a intensa expansão do setor imobiliário de veraneio. O crescimento demográfico do município apresentou uma aceleração de 29% entre 2010 e 2022, superando a média estadual. Esse fluxo, com projeção superior a 30 mil habitantes para 2026 (IBGE, 2022), decorre da migração intraurbana na Região Metropolitana e da consolidação do município como vetor de expansão imobiliária. Tal conjuntura promove o aumento da pressão sobre os meios biótico e abiótico, exigindo que o planejamento considere a proteção integral, o uso sustentável, a suscetibilidade e vulnerabilidade da zona costeira frente à urbanização dispersa. Observou-se que, na praia de Carapibus, as edificações não obedeceram ao recuo estabelecido na legislação em relação à linha de falésia, encontrando-se atualmente instáveis e com risco iminente de colapso (Figura 03).

Figura 3: A: Estruturas de concreto colapsadas na praia e B: Calçada projetada sobre a linha da falésia prestes a colapsar.

O descumprimento do recuo mínimo, fundamentado na Resolução CONAMA nº 303/2002 (Art. 3º, IX), Lei nº 12.651, de 25 de maio de 2012. (Art. 4º, VIII) e no Plano Diretor Municipal, agrava a vulnerabilidade das edificações em Carapibus, uma vez que a ocupação da faixa de Área de Preservação Permanente (APP) de 100 metros a partir da borda da falésia ignora a dinâmica natural de retrocesso da costa e a instabilidade geomecânica da Formação Barreiras.

Atualmente, verifica-se uma expressiva deposição de resíduos de construção civil na base da falésia, provenientes do colapso parcial de edificações situadas no topo da escarpa. A presença desse material constitui um indicador crítico de risco, alertando não apenas para o perigo aos transeuntes na praia, mas também para a instabilidade severa do topo da falésia. O trânsito de pessoas e a permanência nessas bordas são atividades de alto risco, uma vez que a sobrecarga e a vibração em áreas já fragilizadas podem deflagrar novos processos de ruptura e queda de blocos.

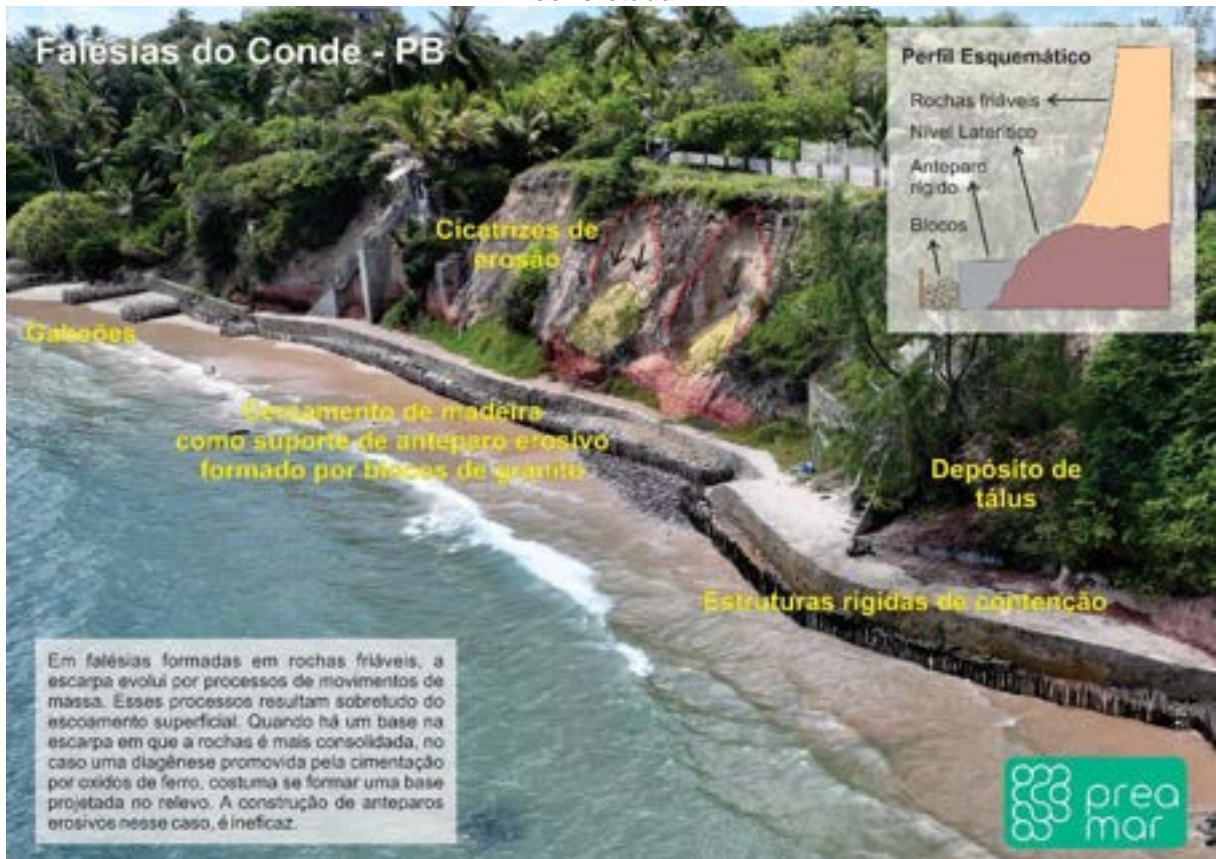
As causas de quedas de blocos são diversas, e não estão necessariamente relacionadas a períodos de chuva. Assim, torna-se difícil a previsão da deflagração do processo, no qual a movimentação do bloco depende basicamente de sua geometria e da configuração da encosta (PROJETO GIDES, 2018). Já nos casos de Falésias modeladas pela ação do escoamento superficial, as feições erosionais e seus depósitos associados, criam um perfil topográfico mais rampeado tornando a falésia menos íngreme. Nesses casos, a previsibilidade da ocorrência de movimentos de massa é mais factível, uma vez que o meio deflagrador está diretamente associado às precipitações que, mesmo no litoral, costumam acontecer em período predefinido. A figura 05 mostra exemplo de uma falésia com obras

rígidas na base e mesmo assim, exibindo feições de erosão recentes na escarpa. As cicatrizes de erosão recentes indicam que falésias com anteparos erosionais na base permanecem sujeitas a autocolapso parcial da escarpa, corroborando Maia *et al.* (2025) e Souza (2022).

Figura 5: Falésia com anteparo erosional na base formado por blocos de granito e base concretada.

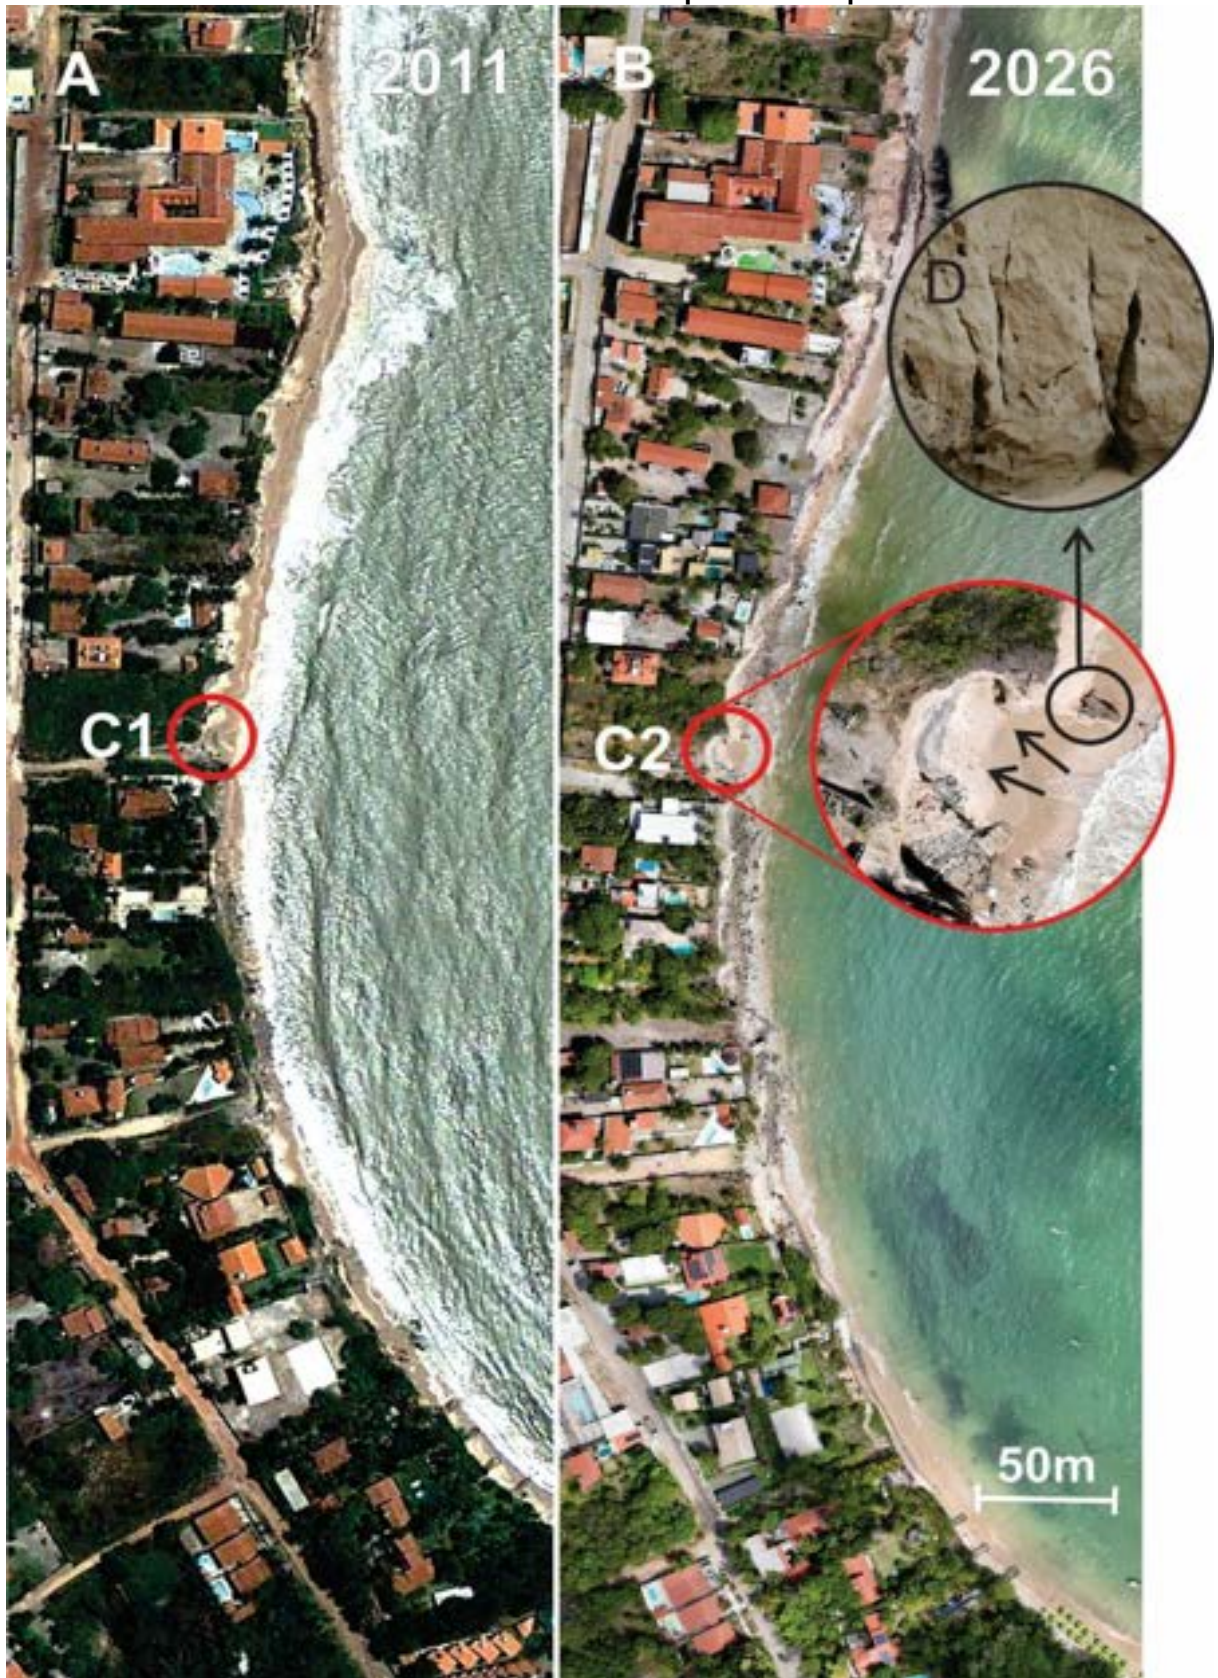
Nas falésias de Conde predominam quedas de placas de escamação e de blocos, sendo secundários anfiteatros e voçorocas. Observa-se redução da cobertura vegetal na borda das falésias nas últimas décadas (Figura 06), sem efeito estabilizador comprovado, podendo ser removida conjuntamente aos processos erosivos naturais, como observado em Pipa (RN), em 2024.

Figura 6: Comparativo entre 2011 e 2026 da Falésia de Conde – PB. No detalhe C1 e C2 observa-se uma reentrância erosional ampliando-se a partir de uma base de rochas fraturadas (Detalhe B) Essa situação é bastante comum na área, onde fraturas levam a formação de reentrâncias e estas ao colapso da escarpa.

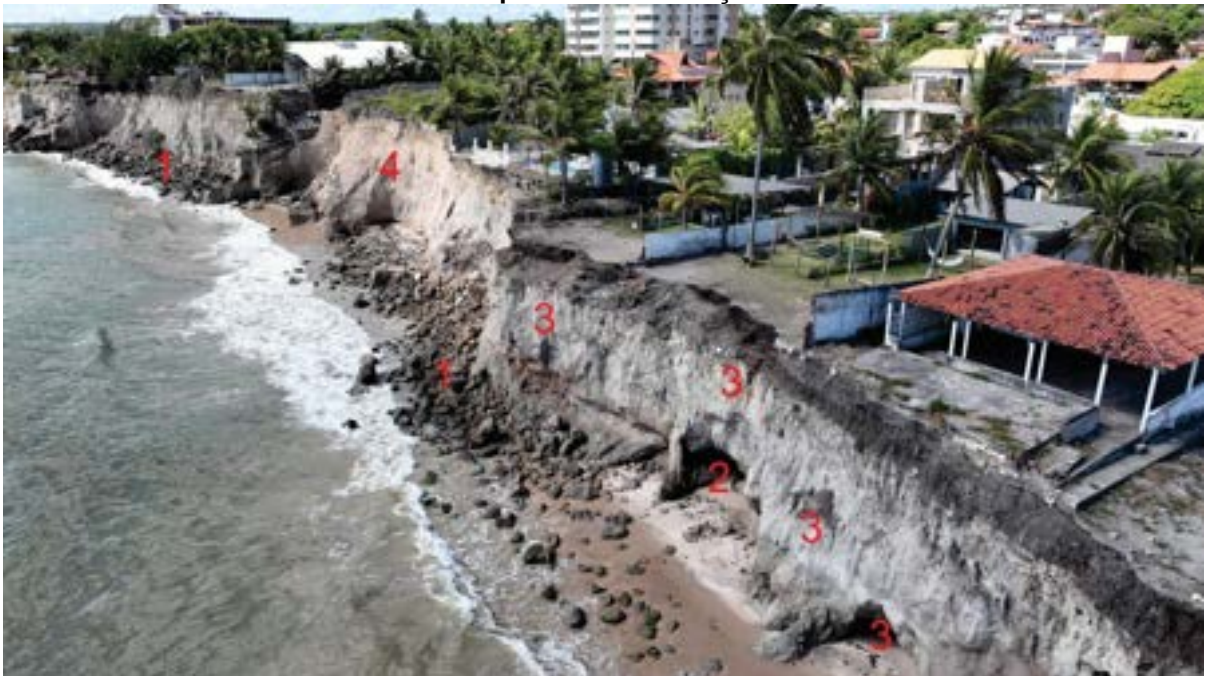
Os processos erosivos que ocorrem na área são sobretudo por colapso resultante do desprendimento parcial da escarpa (Figura 10). Isso acontece a partir do fraturamento vertical e desprendimento de parte da escarpa por deslocamento. Com a retrogradação lateral da escarpa, esta mantém seu gradiente topográfico elevado.

Figura 10: Principais elementos que influenciam a tipologia de erosão em Carapibus – Conde – PB. 1. Blocos na forma de Tálus, 2. Reentrâncias erosionais. 3. Superfícies de deslocamento. 4. Superfícies de deflação.

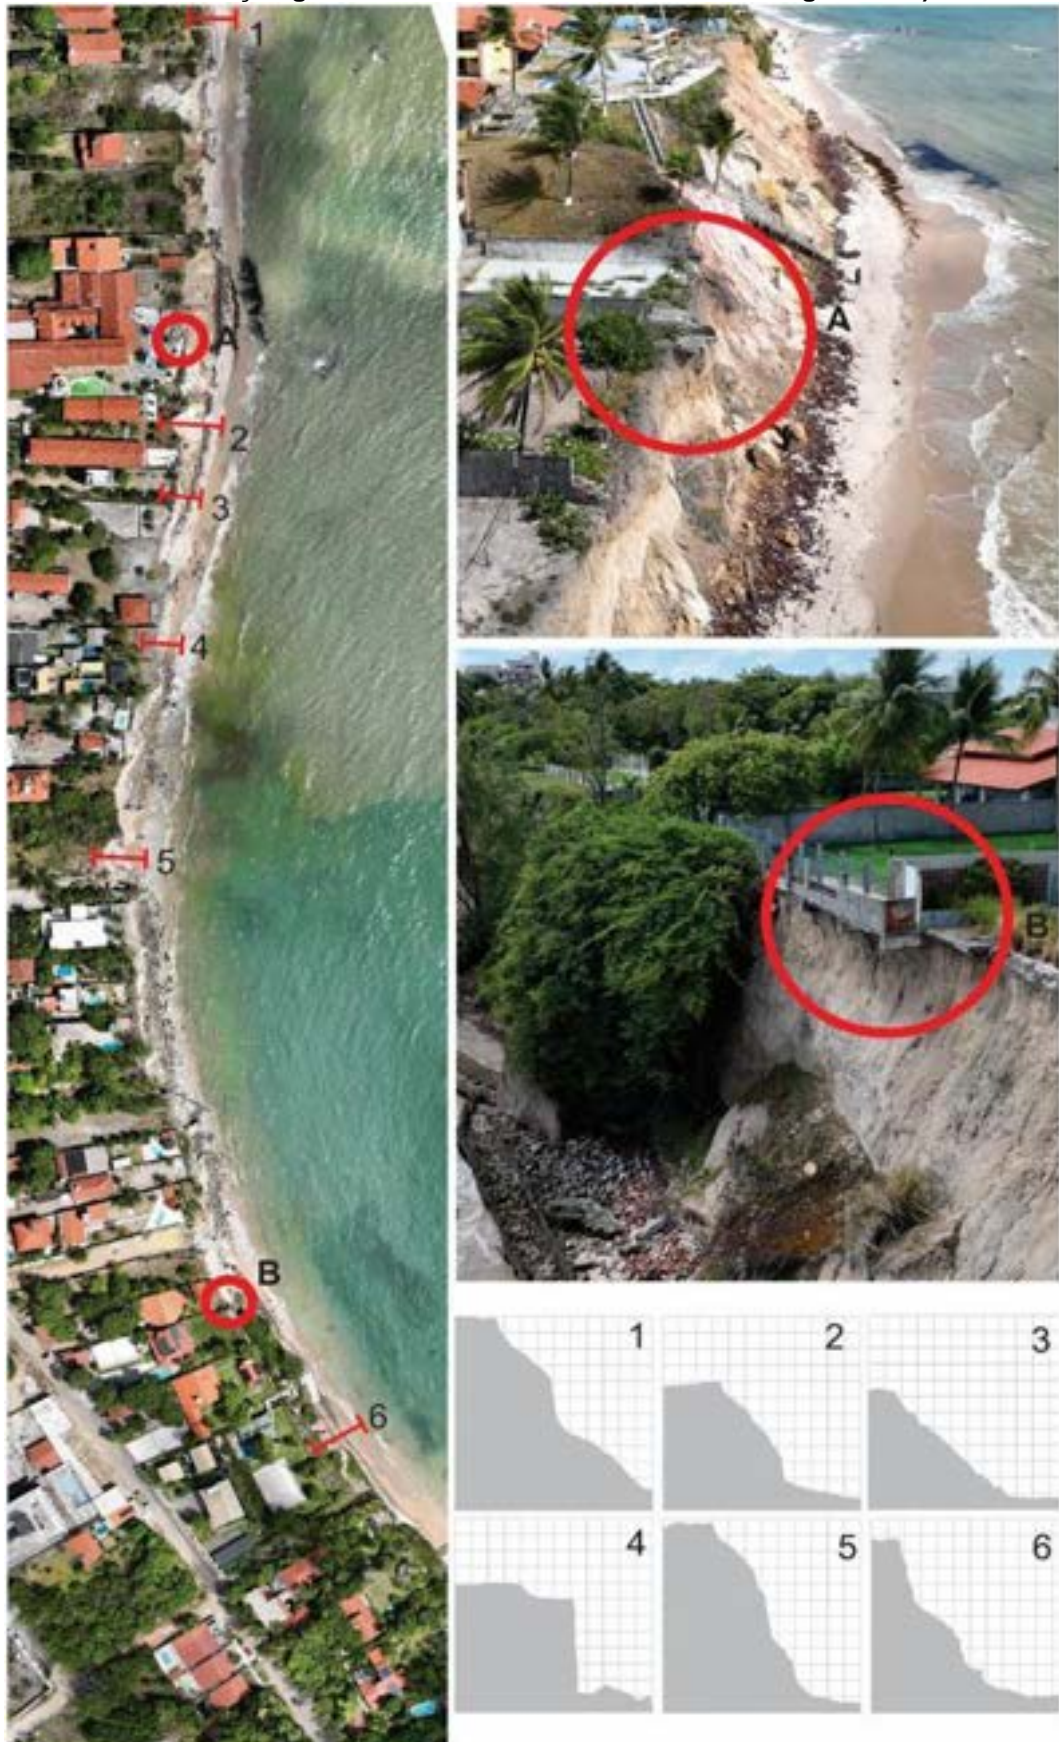
Na avaliação do risco foram considerados os usos do solo, incluindo construções, visitação turística, circulação de pedestres, vias próximas e estimativas de fluxo de pessoas. As áreas de maior risco foram delimitadas a partir da definição de uma faixa de proteção mínima de 10 m a partir da borda da falésia em direção ao continente, configurando uma margem de segurança dinâmica, que deve ser ajustada conforme o recuo progressivo da escarpa (Figura 12).

Figura 12: Perfis topográficos e morfologia da falésia (elaborados a partir de modelos digitais de elevação gerados através de técnicas de aerofotogrametria)

- a) **Implantar um Programa de Segurança**, consistindo na remoção de infraestruturas situadas em uma faixa de segurança de, no mínimo, 10 metros a partir da linha da falésia (primeira linha de quebra topográfica, onde se inicia o escarpamento). Tal medida visa garantir a segurança de pessoas, uma vez que a presença de infraestruturas próximas ao topo da escarpa favorece a ocupação e a circulação em áreas atualmente sujeitas a processos erosivos predominantemente do tipo colapso da escarpa. Esse tipo de erosão é caracterizado por eventos episódicos e de rápida ocorrência, capazes de remobilizar dezenas de metros cúbicos de material rochoso de forma quase instantânea. Destaca-se, ainda, que durante a maré cheia há riscos adicionais associados ao trânsito de pessoas na praia, que frequentemente ocorre próximo à base da escarpa, o que demanda a adoção de ações preventivas com vistas à mitigação de acidentes. Nesse contexto, torna-se necessário que todas as intervenções de desinvestimento sejam executadas de forma planejada e

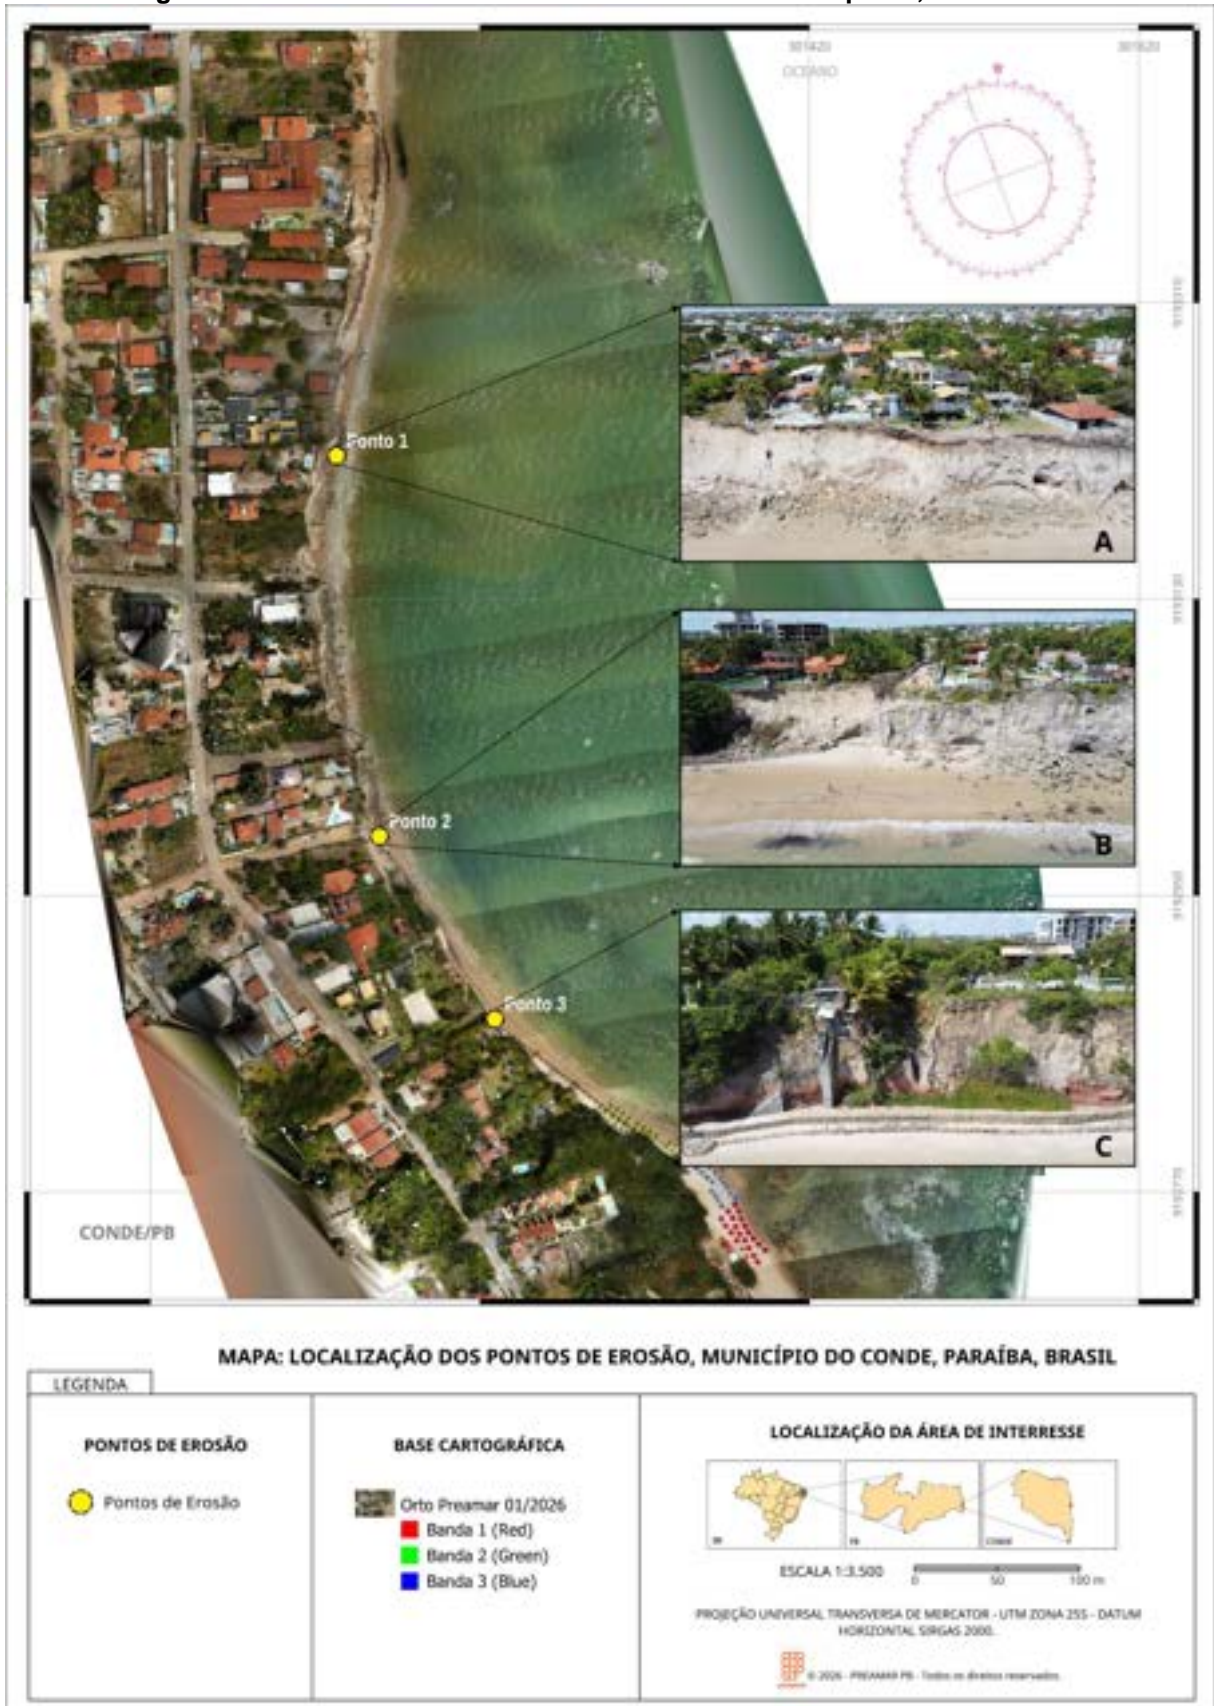
Apesar da elevada erodibilidade da falésia de Carapibus, o recuo do topo não é homogêneo, ocorrendo setores relativamente estáveis e trechos com maior intensidade erosiva (figura A1 em anexo). As taxas médias anuais, calculadas para um período de 57 anos, situam-se predominantemente entre 0,2 e 0,4 m/ano, com valores superiores em setores mais suscetíveis. Embora moderadas quando analisadas isoladamente, essas taxas acumulam deslocamentos expressivos do topo da falésia ao longo do tempo, com potencial impacto direto sobre áreas ocupadas próximas à borda.

Figura A 1: Pontos críticos de erosão na Falésia de Carapibus, Conde – PB.

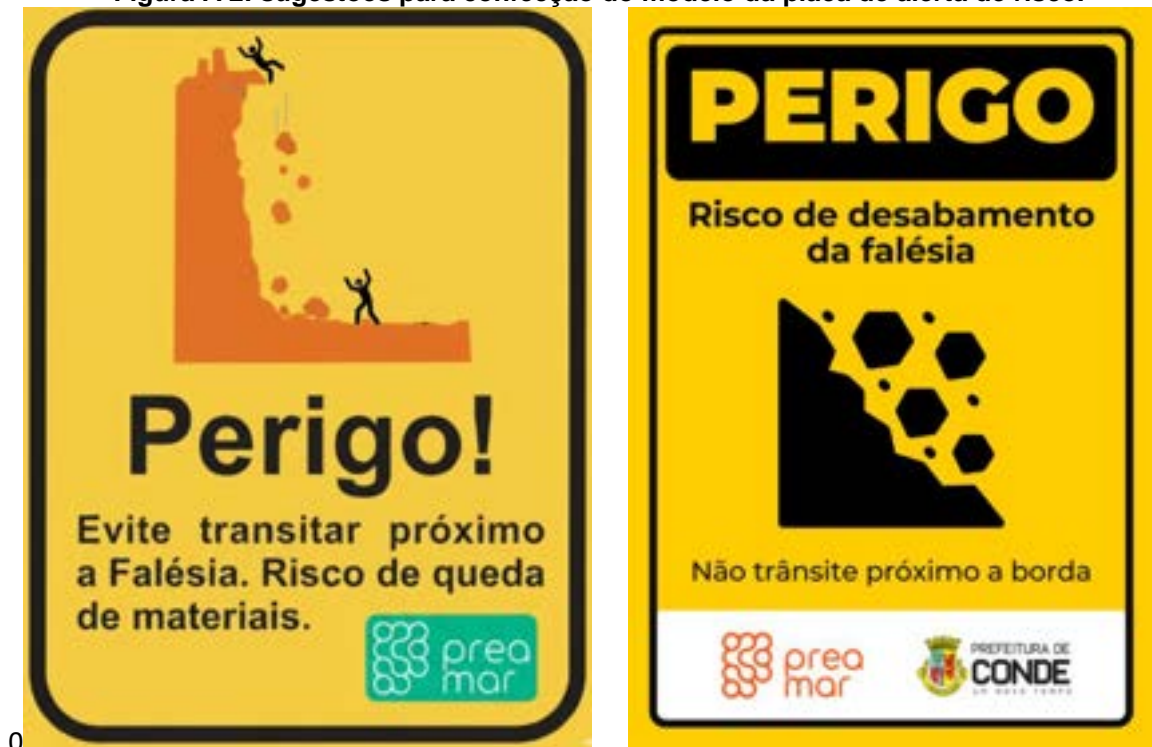
Figura A 2: sugestões para confecção do modelo da placa de alerta de risco.

- d) **Instalar na base e no topo da falésia placas de sinalização** alertando aos transeuntes sobre o iminente risco de queda de blocos ou estruturas provenientes das construções. As placas devem ser instaladas: nos acessos principais à praia (escadarias e trilhas); no topo da falésia, recuadas da borda para não serem perdidas em um eventual colapso, e na base da falésia, em intervalos de 50 metros nos trechos identificados com maior fraturamento (modelo na figura A2 em anexo).

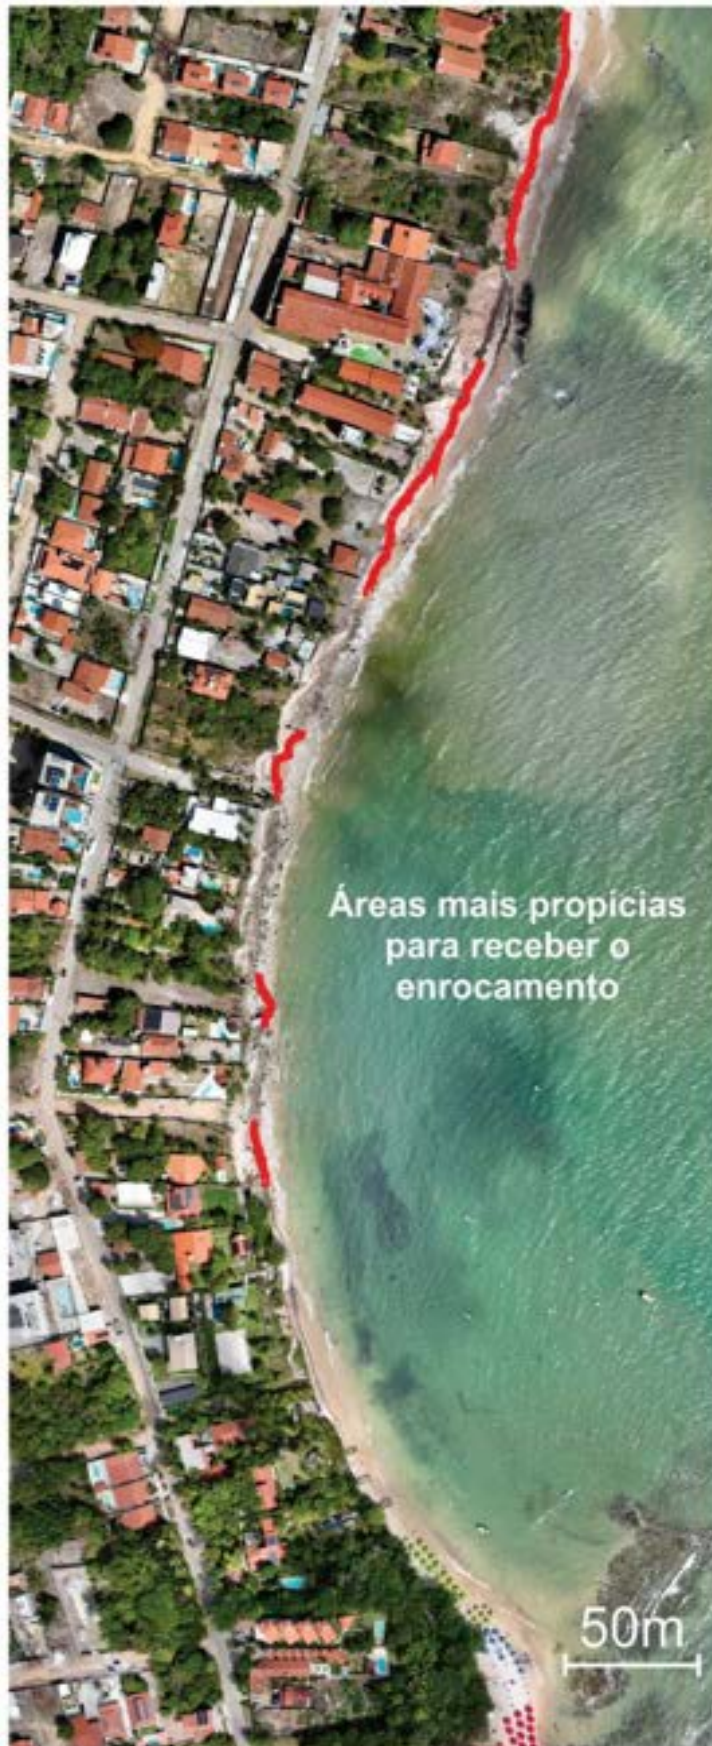
Figura A3: Áreas propícias para enrocamento

Caso seja identificada a necessidade de enrocamentos pontuais, sua eficiência estará intrinsecamente condicionada ao controle rigoroso das águas pluviais no topo. Sem o redirecionamento do fluxo hídrico para a planície do “Maceiozinho” e a devida impermeabilização seletiva, o processo de voçorocamento e a perda de coesão interna do solo continuarão a precipitar colapsos, independentemente da proteção instalada na base. Da mesma forma, o Programa de Segurança com a demarcação da zona de segurança de, no mínimo, 10 metros apresentam-se como as medidas mais assertivas para a preservação de vidas, uma vez que as condições geoambientais apresentam um estado de risco geológico comprovado.

OBS: Caso seja confirmada a necessidade dos enrocamentos pontuais, usar preferencialmente rochas locais. Na impossibilidade de usar rochas locais, usar alternativamente blocos de granito angulosos de tamanho submétrico (entre 50cm e 1 metro de eixo longitudinal). O enrocamento poderia ser instalado em todas as áreas onde não há blocos, na base da falésia em uma faixa de 6 metros. Sua função será dispersar a energia das ondas. É imprescindível a instalação de manta geotêxtil sob a estrutura de rochas para garantir a separação entre o substrato e o enrocamento, evitando o recalque das pedras, o que assegura a integridade e a vida útil da obra de proteção.
