### RELATÓRIO TÉCNICO

**Referência: PGEA – 1.28.000.000078/2023-92**

O presente relatório trata do andamento físico da obra da nova sede da PR/RN, a fim de subsidiar o ateste da décima segunda medição do Contrato 8/2022, encaminhada pela empresa contratada a esta procuradoria em 18/01/2024.

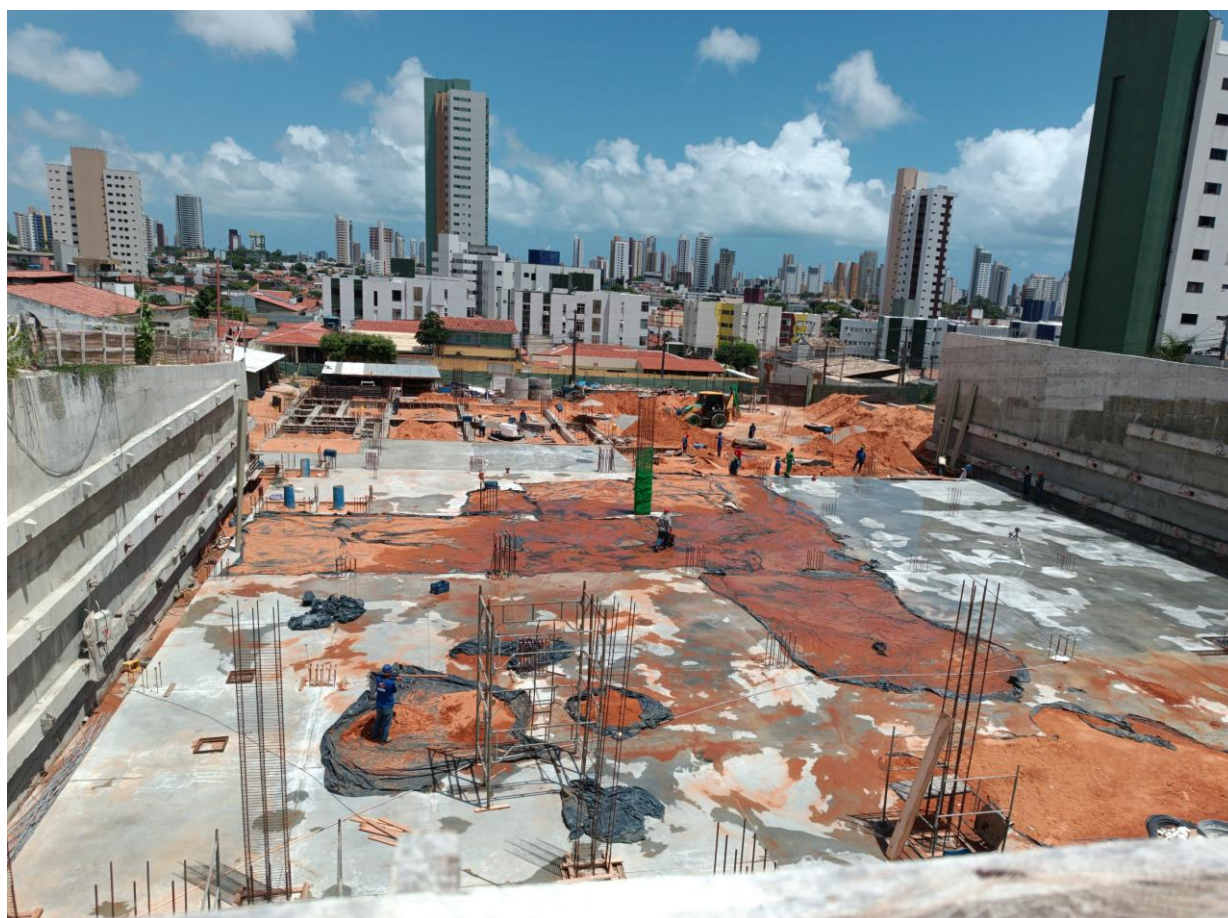
*Figura 1. Visão geral da obra.*

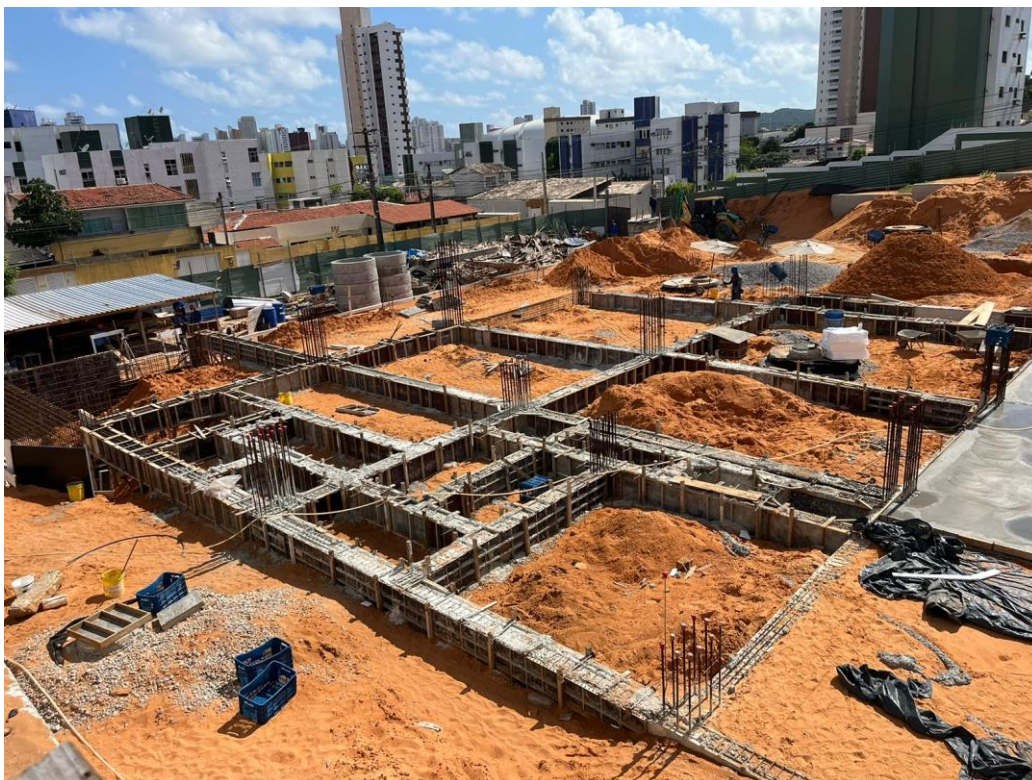
*Figura 4. Montagem e concretagem das vigas baldrame.*

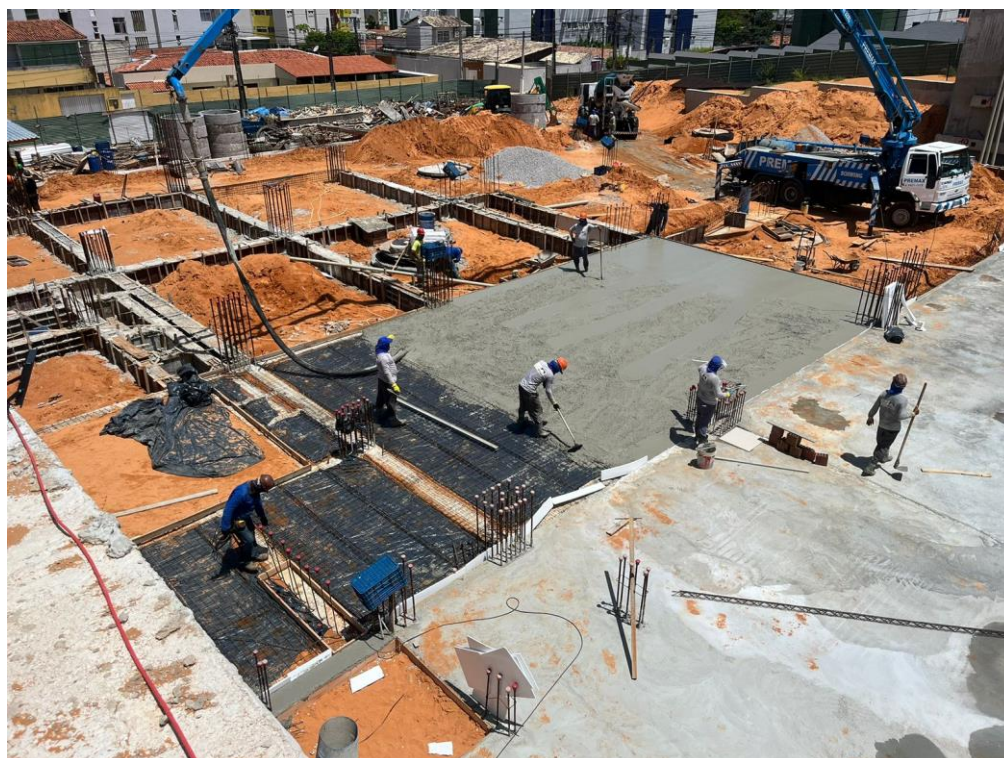
*Figura 5. Vigas baldrame e lajes de piso.*

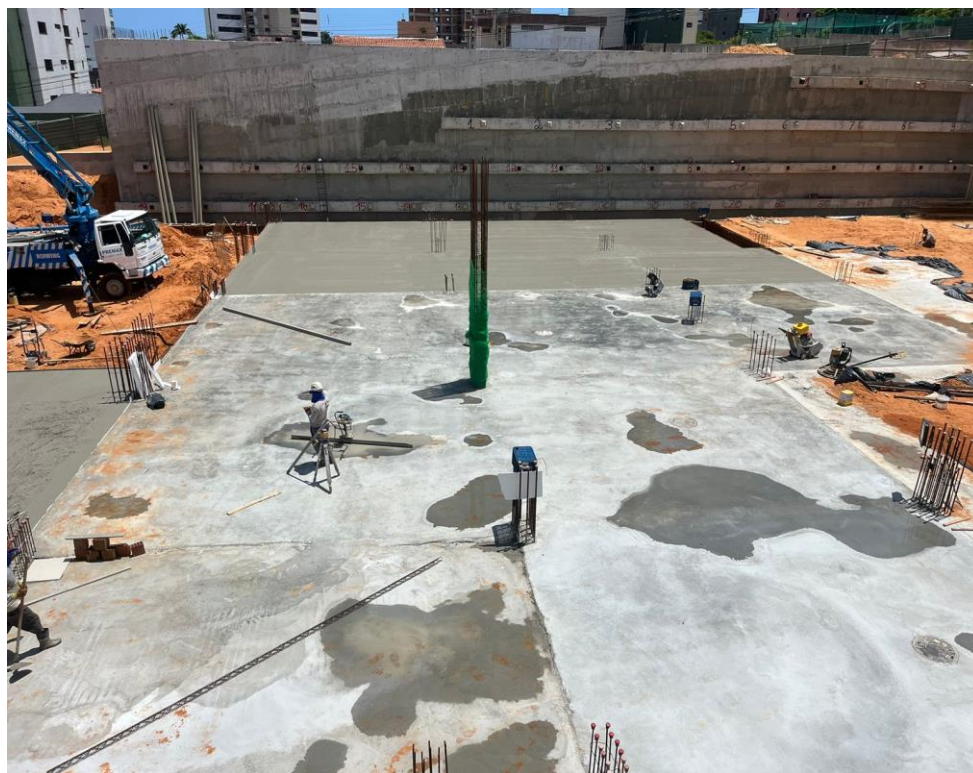
Ainda em observância ao item 6 “Estrutura”, continuam os serviços de execução e concretagem das lajes de piso do segundo subsolo.

Figura 6. Concretagem da laje de piso do segundo subsolo.

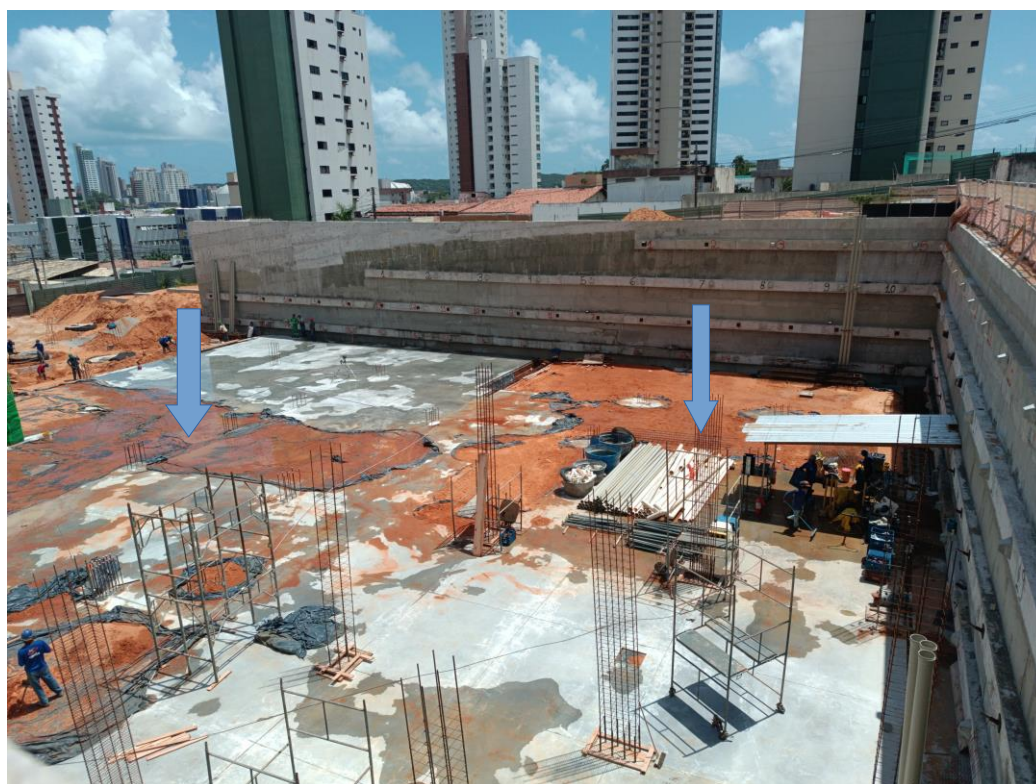
Figura 7. Laje de piso do segundo subsolo, resfriamento realizado utilizando água, lona e areia .

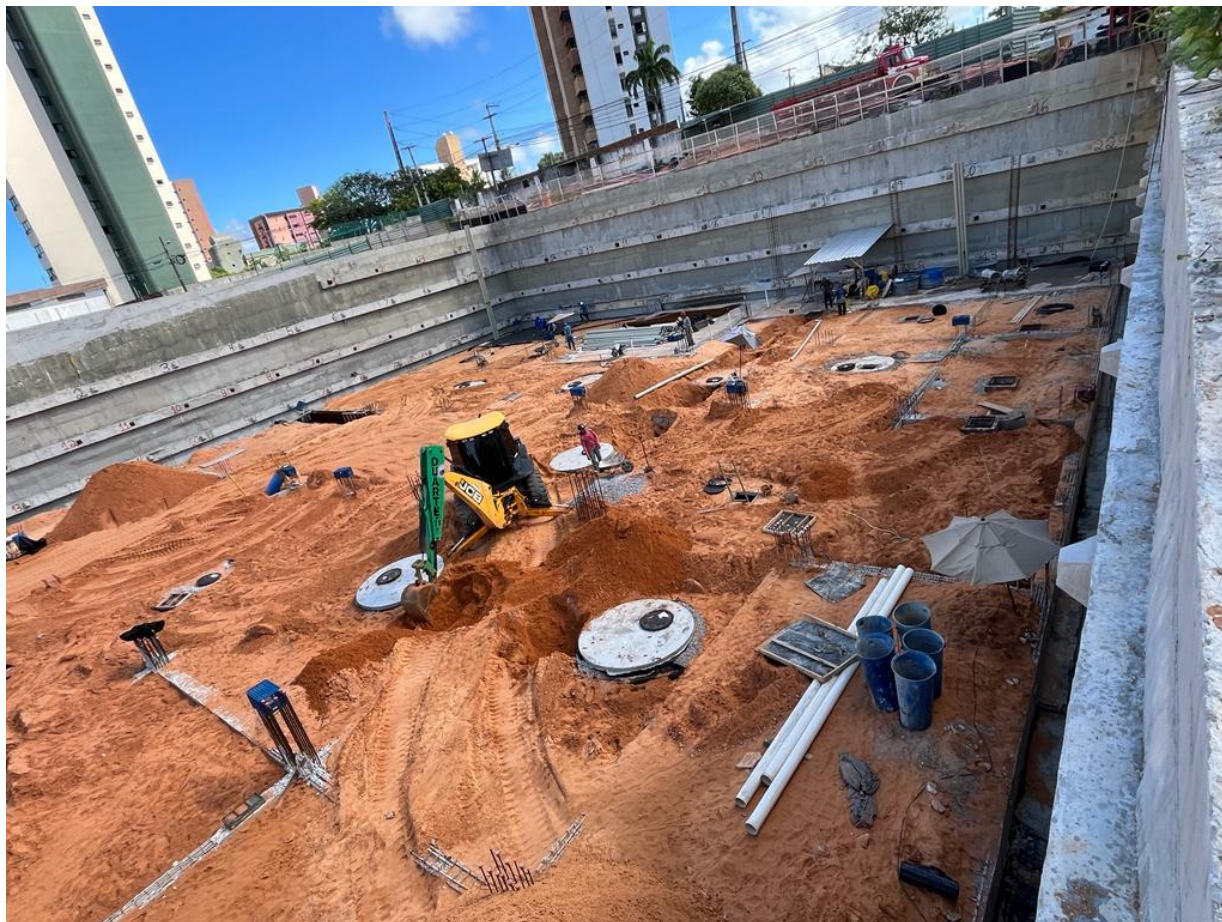
Quanto ao item 9 “Instalações hidrossanitárias e águas pluviais”, continuam os serviços de execução dos poços de infiltração da água pluvial, restando ainda para a finalização do serviço, dois poços de infiltração.

*Figura 8. Execução dos poços de infiltração para captação das águas pluviais.*
