PROCURADORIA DA REPÚBLICA NO RIO GRANDE DO NORTE  
SECRETARIA ESTADUAL  
ASSESSORIA TÉCNICA DE ENGENHARIA

### RELATÓRIO TÉCNICO

**Referência: PGEA – 1.28.000.000078/2023-92**

O presente relatório trata do andamento físico da obra da nova sede da PR/RN, a fim de subsidiar o ateste da **nona medição** do Contrato 8/2022, encaminhada pela empresa contratada a esta procuradoria em 17/10/2023.

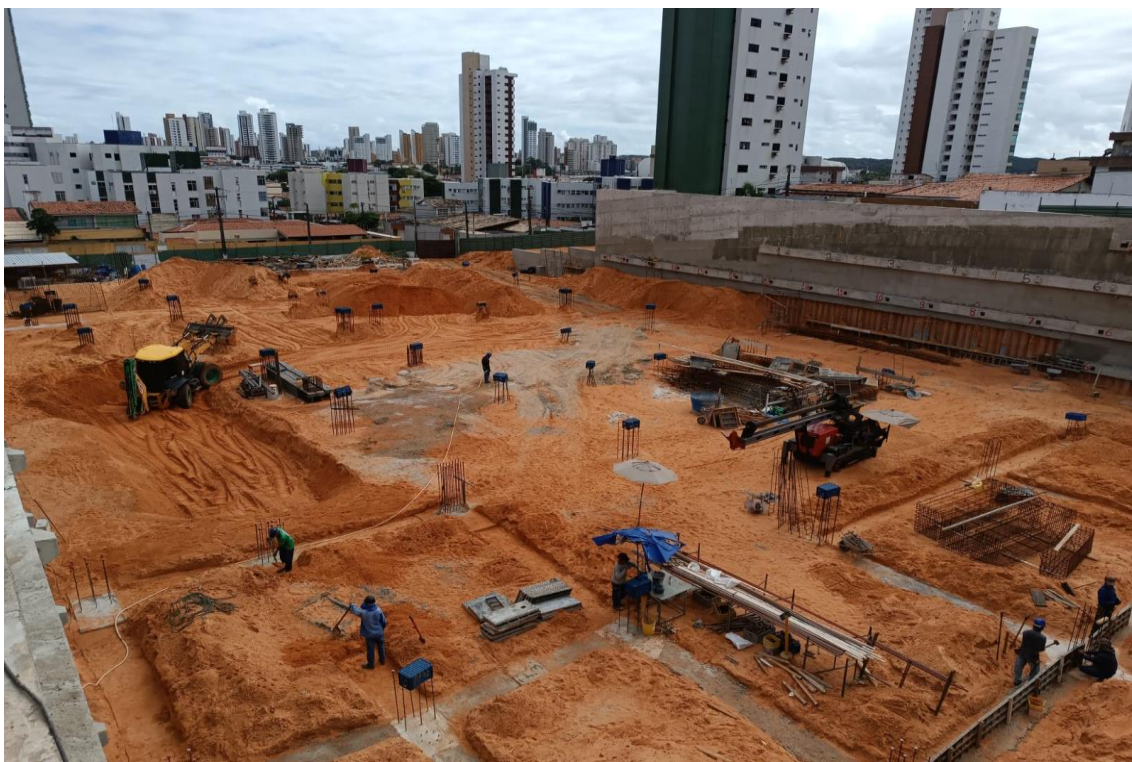
*Figura 1. Visão geral da obra.*

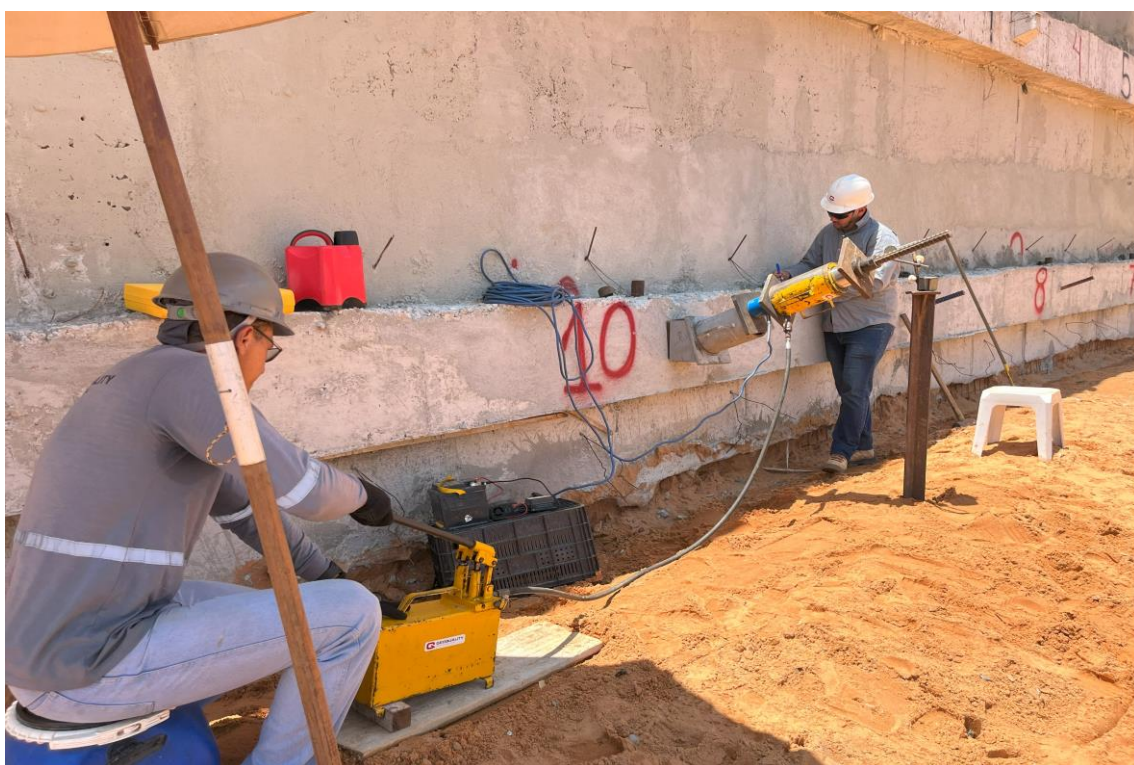
Dessa forma, a empresa está realizando a execução e incorporação dos tirantes, restando poucas unidades de tirantes para concluir esses serviços .

*Figura 2. Incorporação de tirantes.*

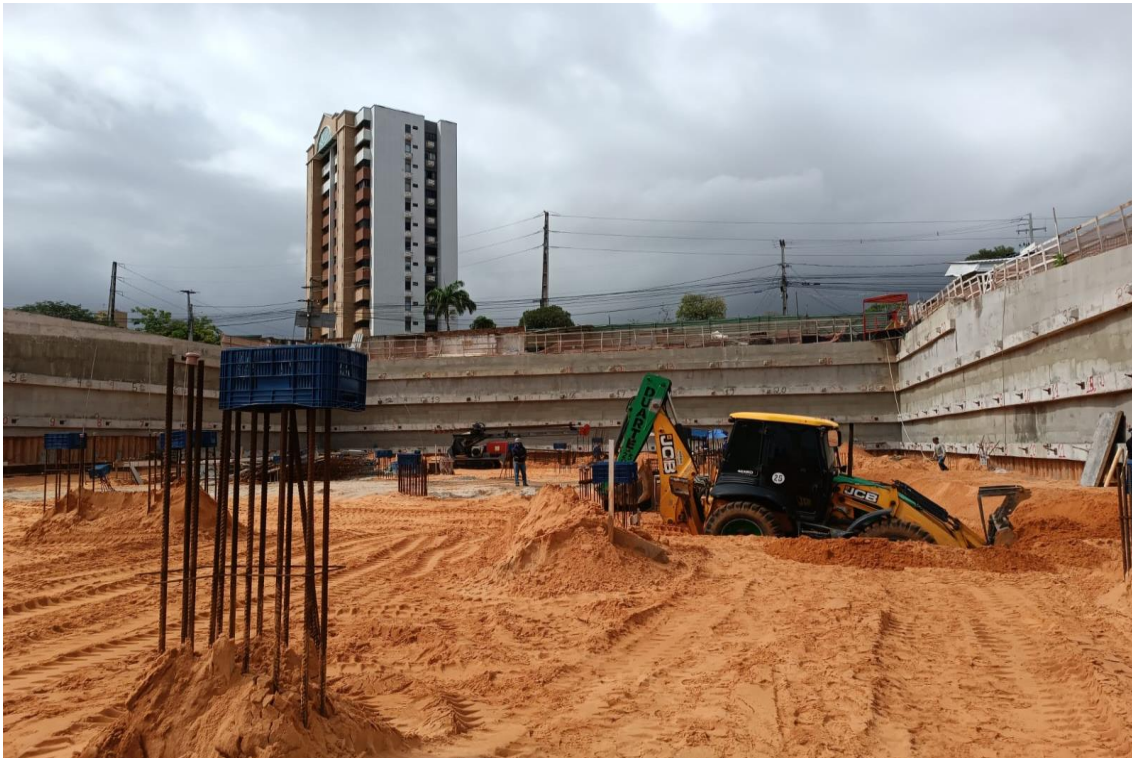
Quanto ao item 3 “Movimentação de terra”, com a retirada da berma que estava servindo para estabilização temporária da cortina de contenção, considera-se concluída a movimentação de solo do item 3.2 “Escavações”.

*Figura 3. Retirada da berma na quarta linha de tirante e escavação para execução dos blocos do fosso do elevador.*

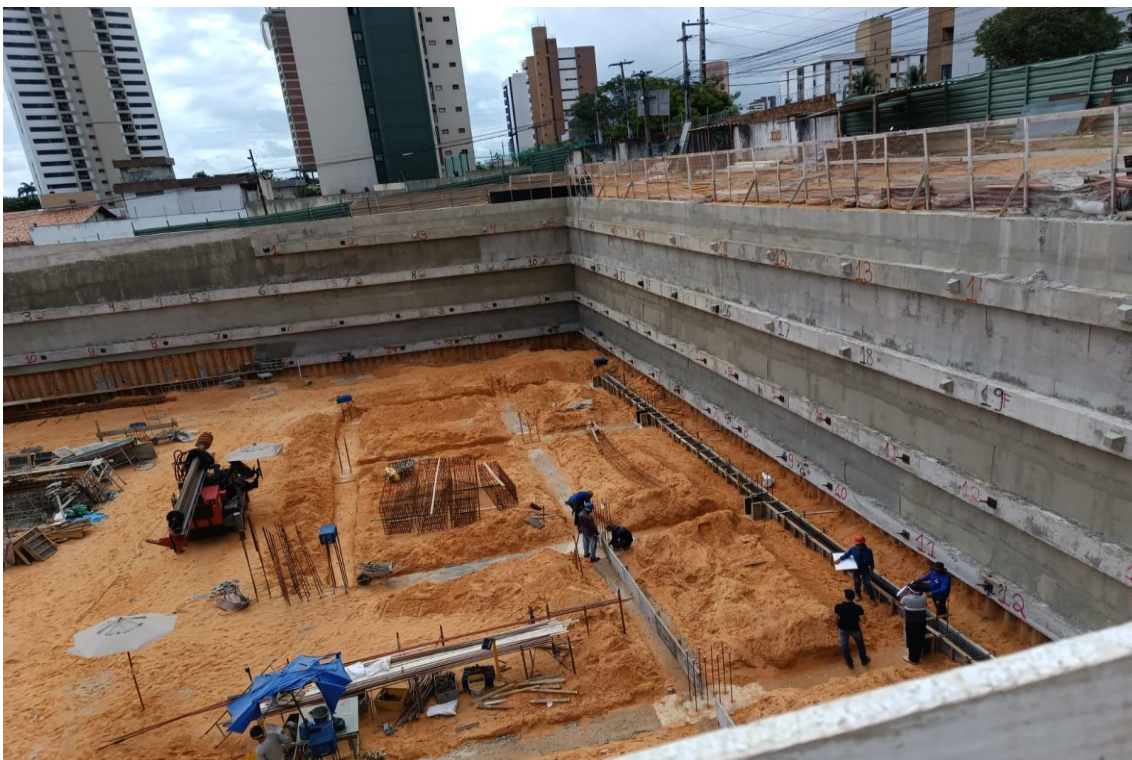
Quanto ao item 4 “Muros e contenções”, continuam os serviços de execução da parte final dos tirantes da terceira linha, somado a concretagem de partes da viga tirante da terceira e quarta

*Figura 5. Furo para instalação do tirante e concretagem da viga tirante*

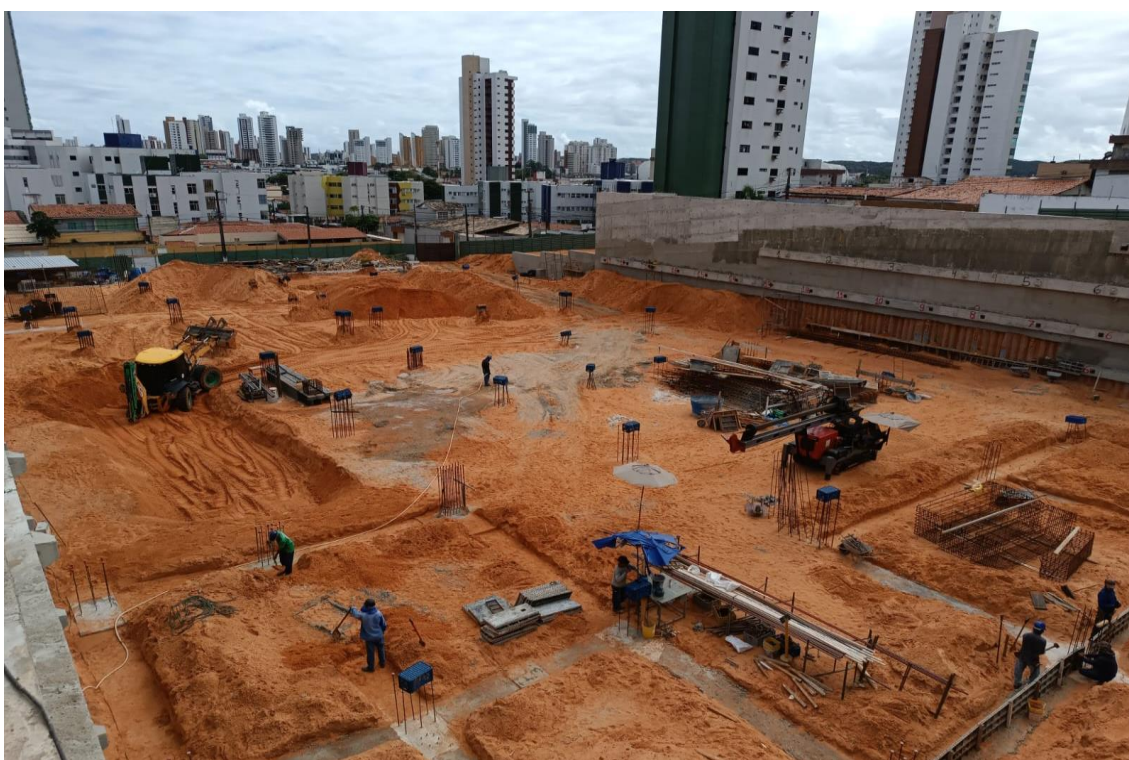
Com a retomada do serviço de perfuração e execução das estacas de fundação, até o momento, foram executadas, no total, 316 estacas. Isso corresponde a 90% do valor total previsto de estacas de fundação.

Os blocos referentes ao pilar 88, pilar 74, pilar 1 tiveram pelo menos uma de suas estacas reprovadas no ensaio de integridade física. Dessa forma, a empresa irá realizar a execução de mais duas estacas em cada um desses blocos de modo a reforçar sua estrutura conforme solicitados pelo Sr. Péricles, que é o engenheiro responsável pelo projeto e execução da fundação e da contenção.

*Figura 7. Blocos de coroamento e estacas de fundação.*
