**MINISTÉRIO PÚBLICO FEDERAL**  
**PROCURADORIA DA REPÚBLICA NO RIO GRANDE DO NORTE**  
**SECRETARIA ESTADUAL**  
**ASSESSORIA TÉCNICA DE ENGENHARIA**

**RELATÓRIO TÉCNICO**

**Referência: PGEA – 1.28.000.000078/2023-92**

O presente relatório trata do andamento físico da obra da nova sede da PR/RN, a fim de subsidiar o ateste da **quarta medição** do Contrato 8/2022, encaminhada pela empresa contratada a esta procuradoria em 16/05/2023.

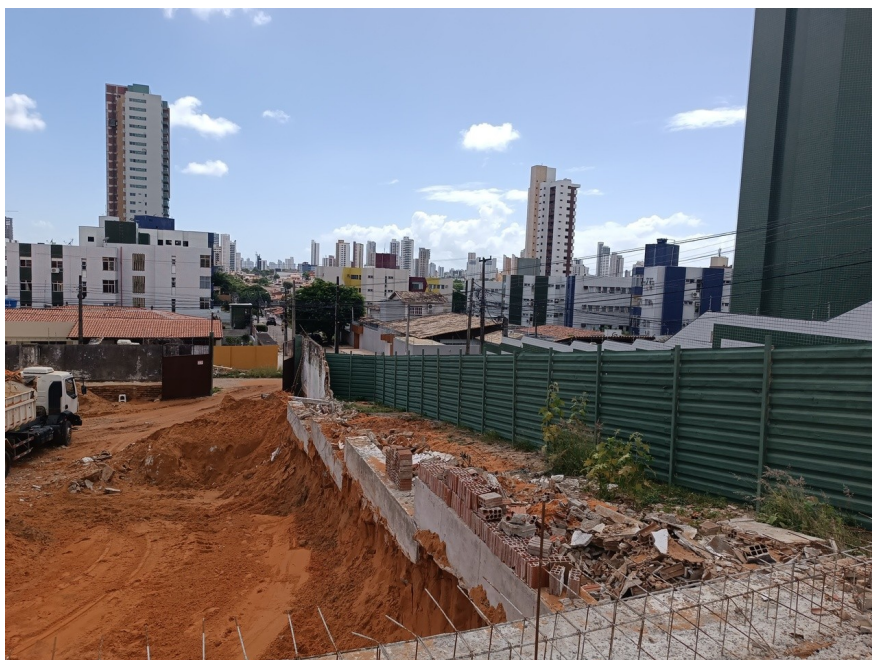
Ainda, foi iniciado a demolição do muro lateral para em seguida realizar a instalação do fechamento lateral com tapumes.

*Figura 2: Proteção em tapume metálico.*

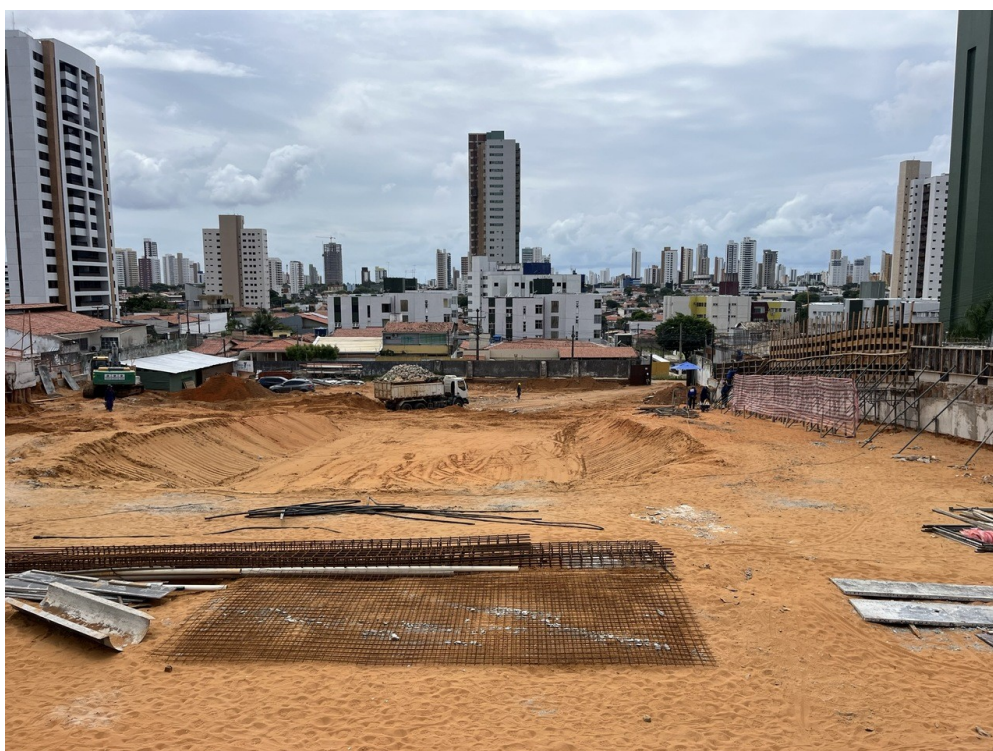
Portanto, nesta medição, para o item em comento, foi contabilizada a retirada de 4.462,94 m³ de solo.

Figura 3: escavação, carga e transporte de solo.

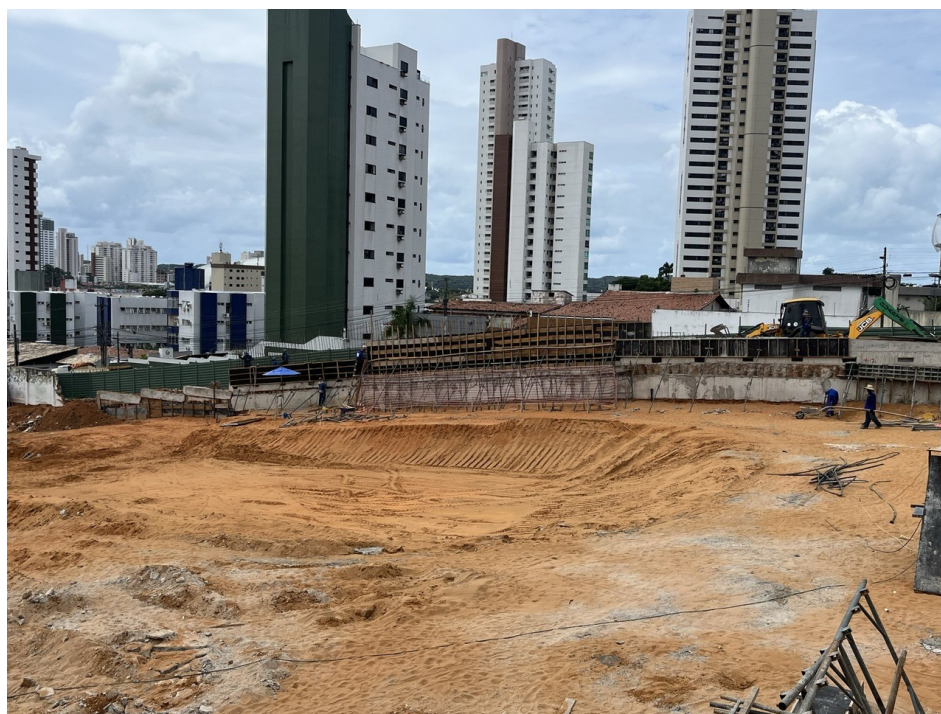
*Figura 4: escavação e carga de solo para executar a segunda linha de tirantes.*

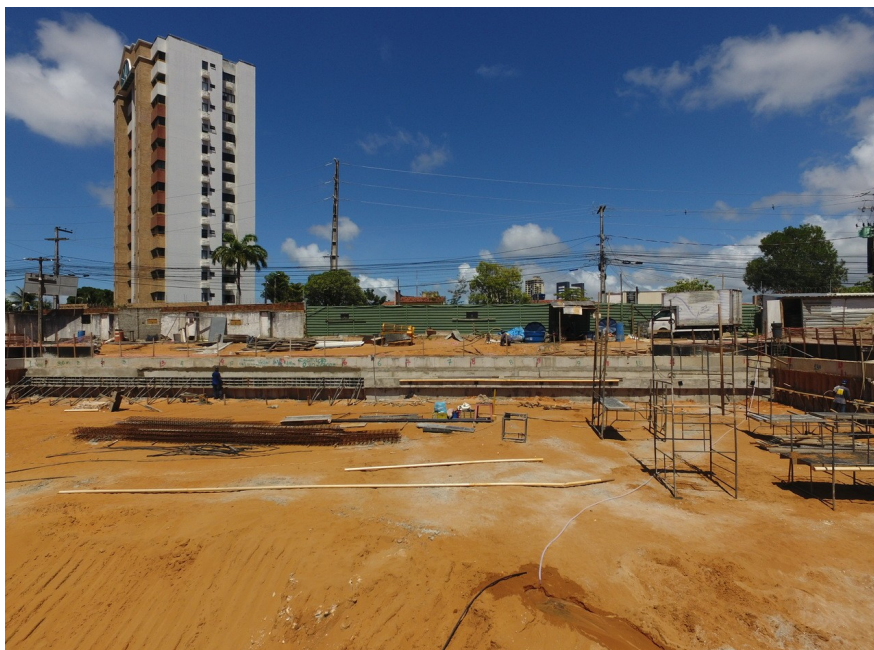
Em relação ao item 4 “Muros de contenções”, foi verificado que todas as estacas da cortina de contenção foram executadas em sua totalidade estando os itens referentes a esses serviços estão 100% executados.

Foi finalizada a concretagem da viga de coroamento em sua totalidade e concretadas as vigas de tirantes na Contenção 1 nos trechos B e C.

*Figura 5: contenção 1 trecho C, estacas e viga de coroamento finalizadas.*

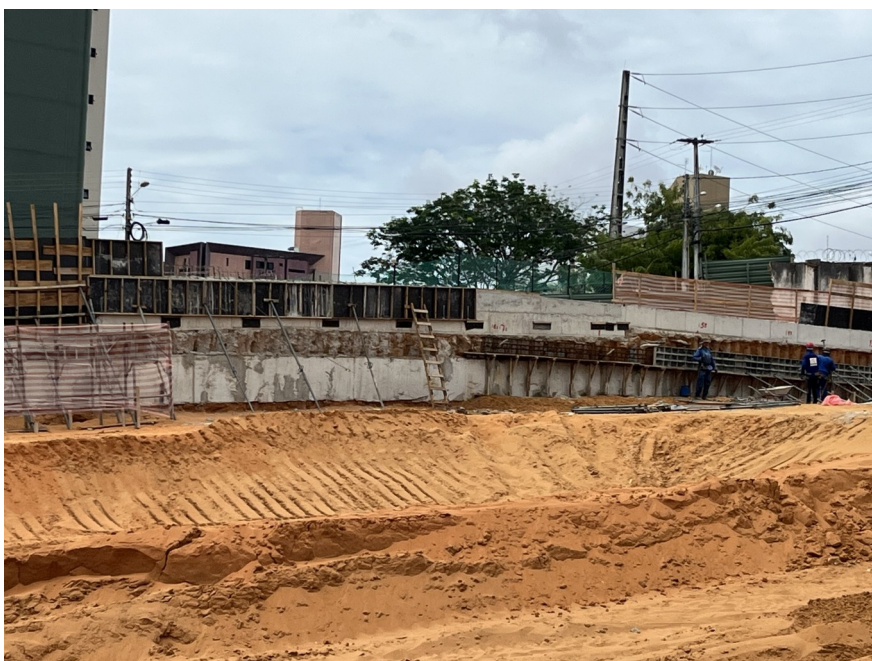
*Figura 6: contenção 1 trecho B, estacas e viga de coroamento finalizadas.*

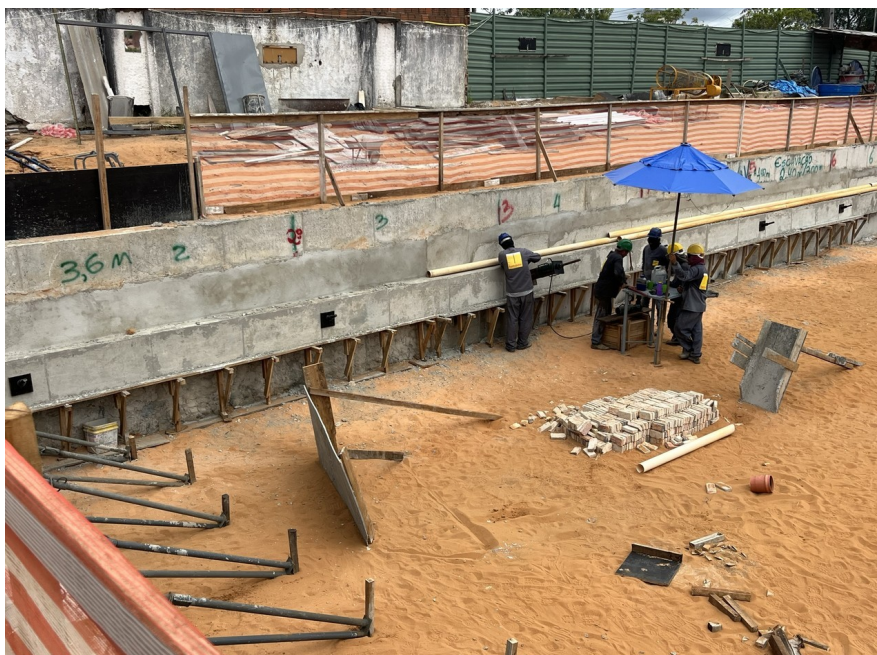
*Figura 7: Viga de tirantes contenção 1 trecho C.*

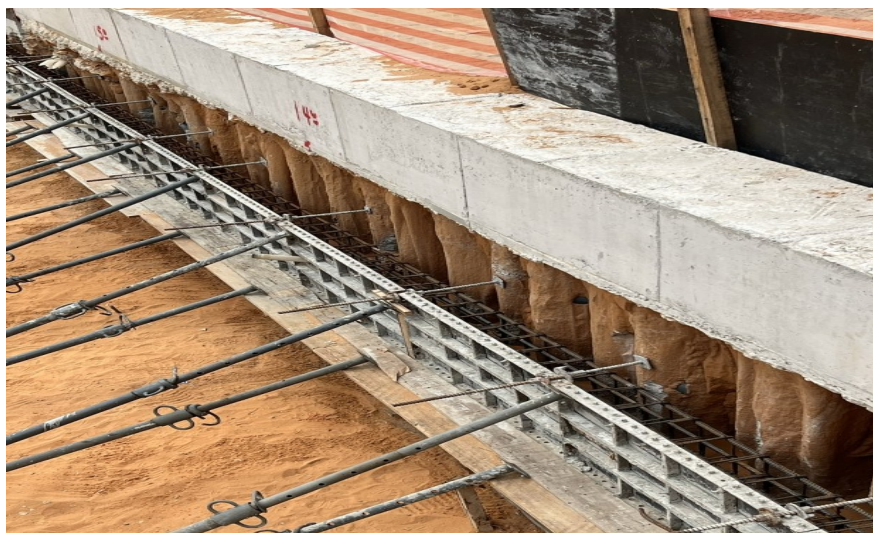
*Figura 8: concretagem viga dos tirantes, contenção 1 trecho B.*

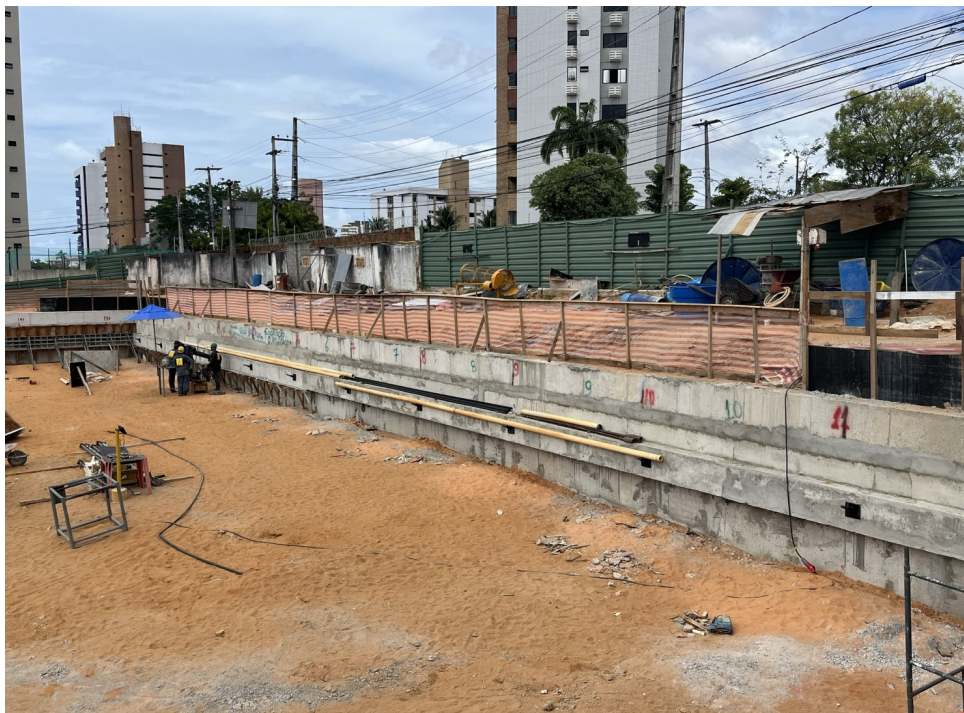
Foram executados 22 unidades de tirantes na primeira linha, dessas unidades foi realizada a protensão de 12. Os serviços foram acompanhados pelo engenheiro terceirizado o Sr. Péricles, além da equipe de fiscalização do MPF.

*Figura 9: Protensão tirantes, contenção 1 trecho C.*

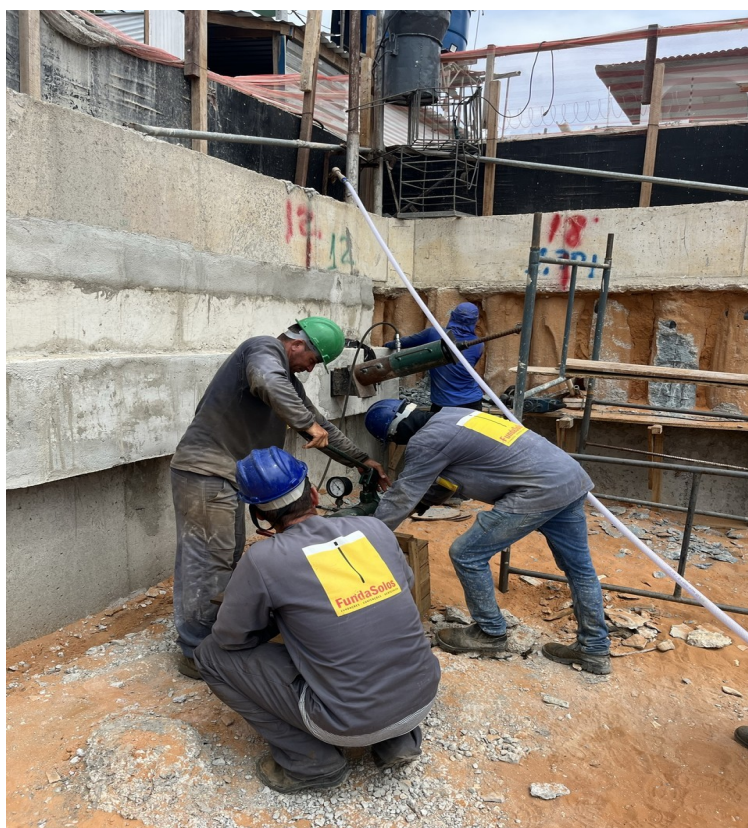
*Figura 10: Protensão tirantes, contenção 1 trecho C..*

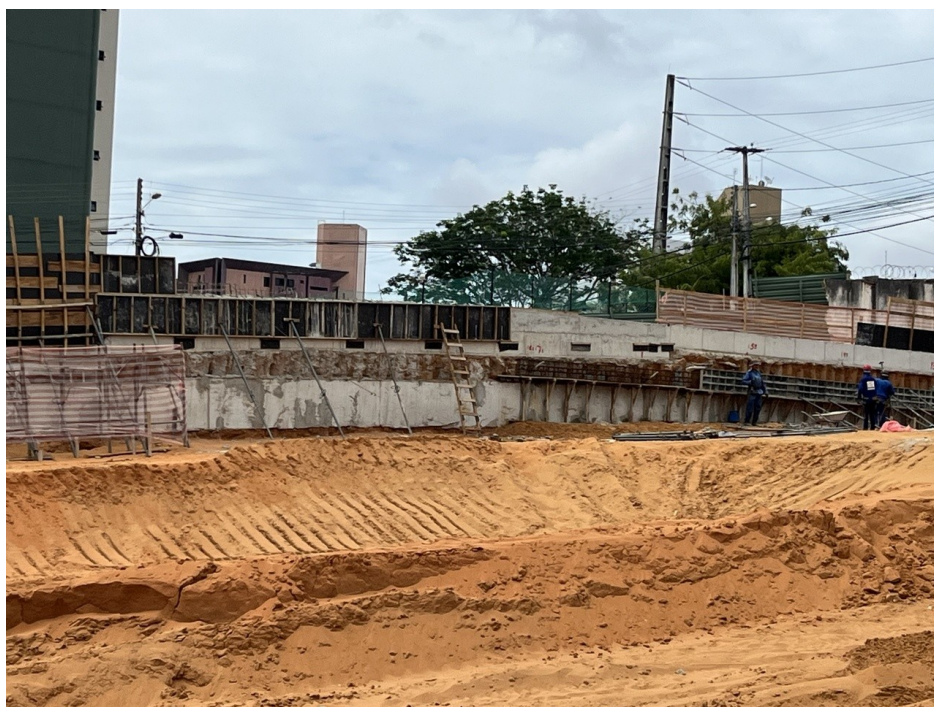
Continuam os serviços de revestimento de concreto armado com tela metálica para cobrir as estacas de contenção.

*Figura 11: Revestimento de concreto armado com tela metálica para cobrir as estacas de contenção.*

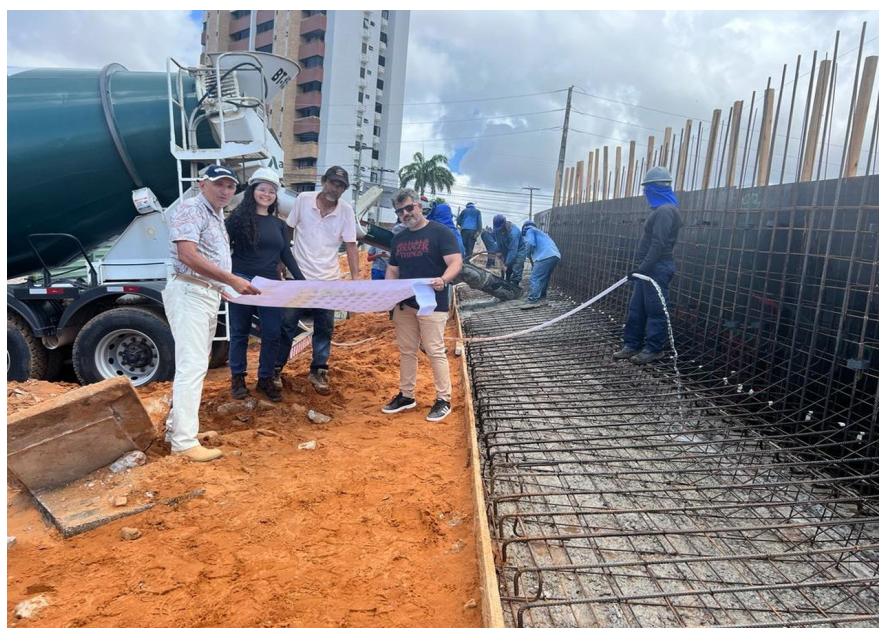
Foi iniciada a execução dos serviços da Contenção Secundária – Muro L, esse serviço foi iniciado e sua concretagem está sendo realizada segundo as orientações descritas em documento

*Figura 12: concretagem Contenção Secundária – Muro L .*

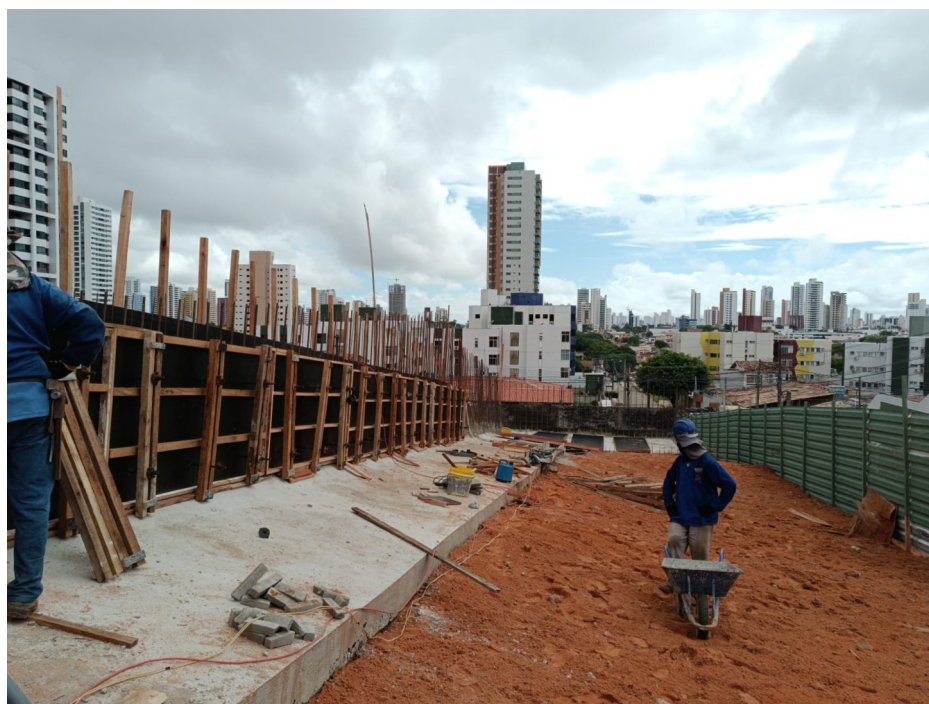
*Figura 13: Contenção Secundária – Muro L após concretagem do trecho*

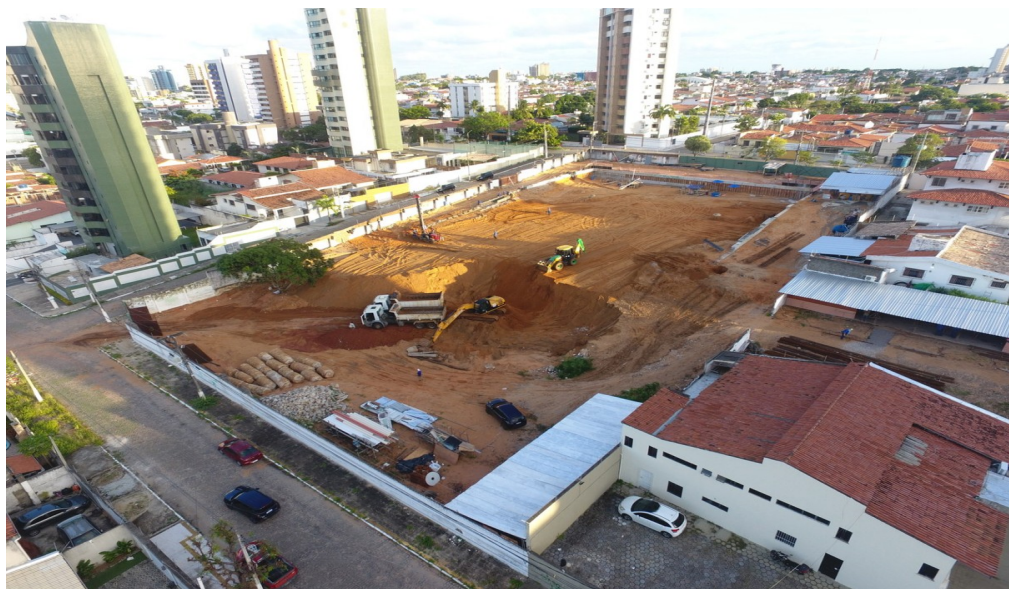
Ainda, continuam sendo encontrados novos elementos de fundação da edificação anterior, não vistos antes por estarem enterrados em nível inferior. Com o início da escavação da segunda linha, novos restos de fundações tornaram a aparecer.

*Figura 14: fundação da edificação anteriormente demolida.*
