**MINISTÉRIO PÚBLICO FEDERAL**  
**PROCURADORIA DA REPÚBLICA NO RIO GRANDE DO NORTE**  
**SECRETARIA ESTADUAL**  
**ASSESSORIA TÉCNICA DE ENGENHARIA**

**RELATÓRIO TÉCNICO**

**Referência: PGEA – 1.28.000.000078/2023-92**

O presente relatório trata do andamento físico da obra da nova sede da PR/RN, a fim de subsidiar o ateste da **segunda medição** do Contrato 8/2022, encaminhada pela empresa contratada a esta assessoria em 15/2/2023.

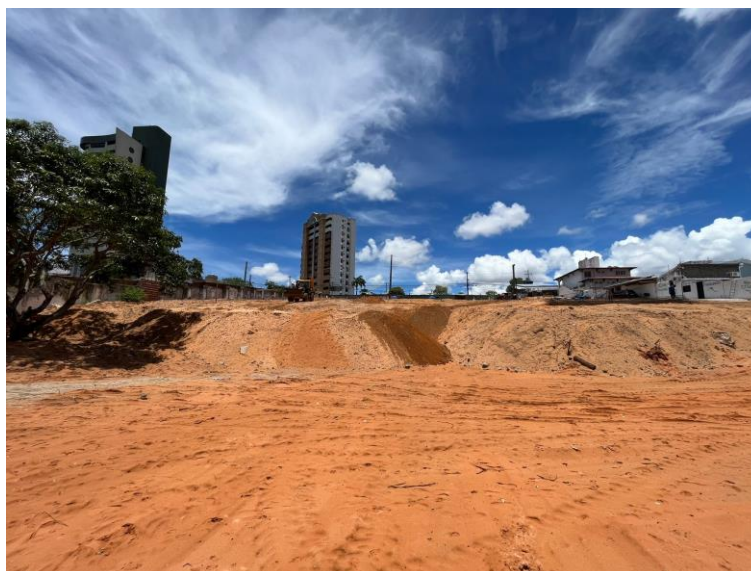
Quanto ao item 3 “Movimentação de terra”, estava em continuidade o serviço de corte do terreno. Esse serviço, pelo levantamento apresentado pela empresa (que segue anexo a este relatório), representa, aproximadamente, 9.000,00 metros cúbicos de material escavado. É importante frisar que esse volume corresponde ao valor total acumulado até a 2ª medição.

*Figura 1: escavação de solo*

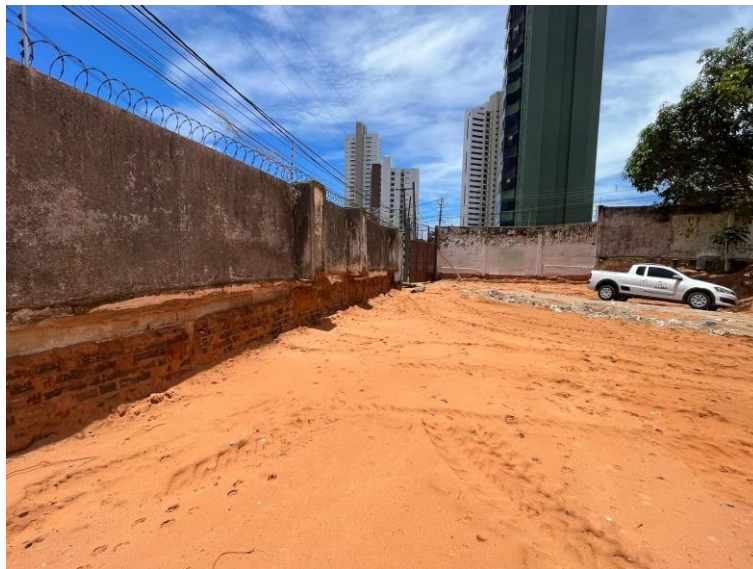
*Figura 2: escavação de solo.*

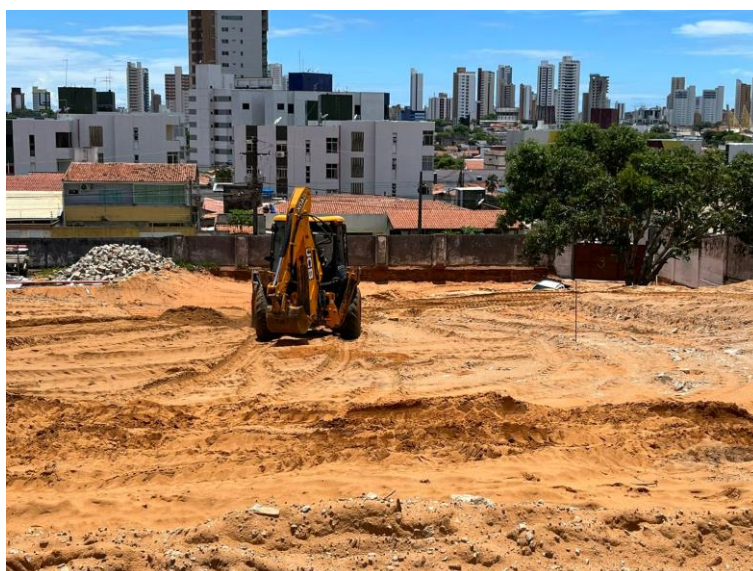
*Figura 3: escavação de solo.*

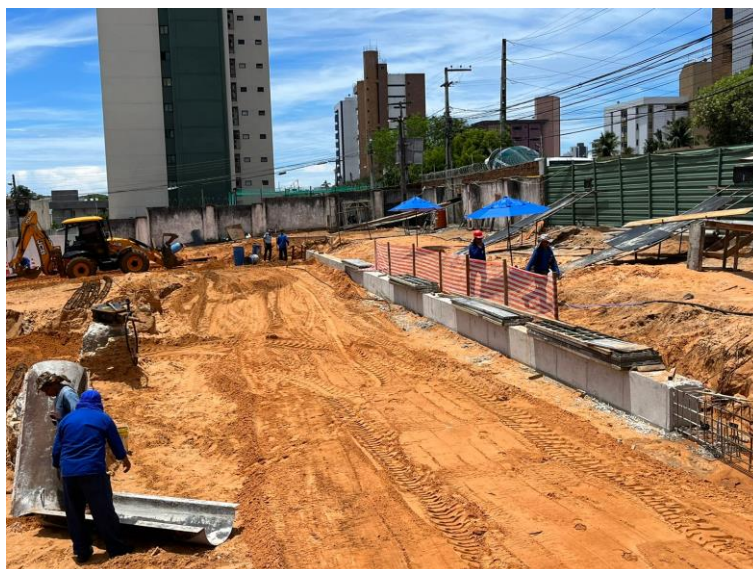
Ainda em relação ao item 4 “Muros de contenções”, com base no novo projeto executivo de contenções, foi iniciada a execução das estacas escavadas e de parte da viga de coroamento (que

já foi concretada no comprimento de, aproximadamente, 36 metros).

*Figura 4: viga de coroamento das estacas.*

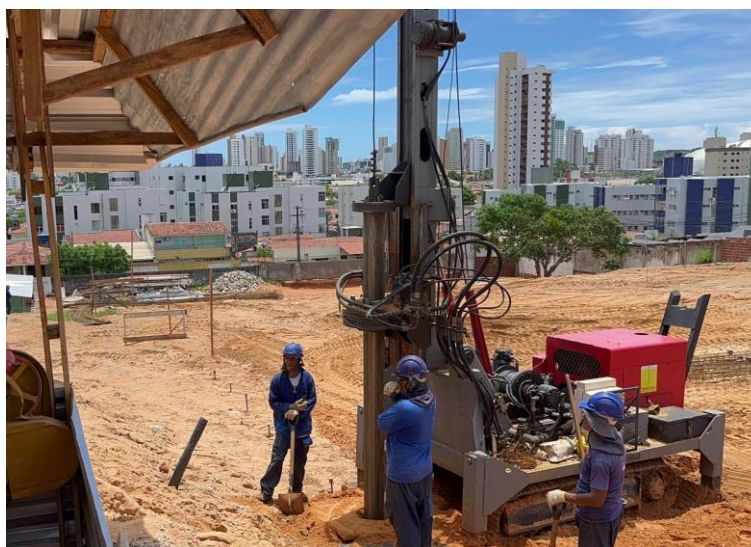
Todavia, quanto às estacas escavadas, não será possível realizar a medição neste momento, pois ainda está em andamento o procedimento de termo aditivo que formalizará a troca da solução anterior (estaca raiz) pela nova solução (estaca escavada).

*Figura 5: execução de estaca escavada.*
