**MINISTÉRIO PÚBLICO FEDERAL**  
**PROCURADORIA DA REPÚBLICA NO RIO GRANDE DO NORTE**  
**SECRETARIA ESTADUAL**  
**ASSESSORIA TÉCNICA DE ENGENHARIA**

## **RELATÓRIO TÉCNICO**

**Referência: PGEA – 1.28.000.000078/2023-92**

O presente relatório trata do andamento físico da obra da nova sede da PR/RN, a fim de subsidiar o ateste da **sétima medição** do Contrato 8/2022, encaminhada pela empresa contratada a esta procuradoria em 18/08/2023.

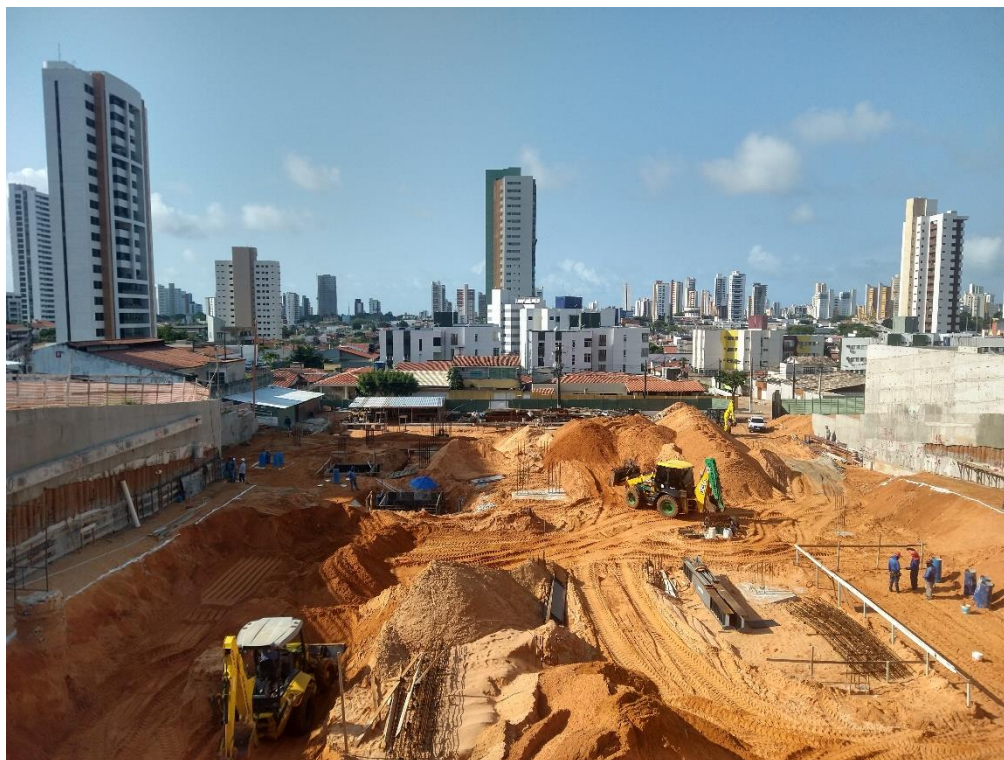
*Figura 1. Visão geral da obra.*

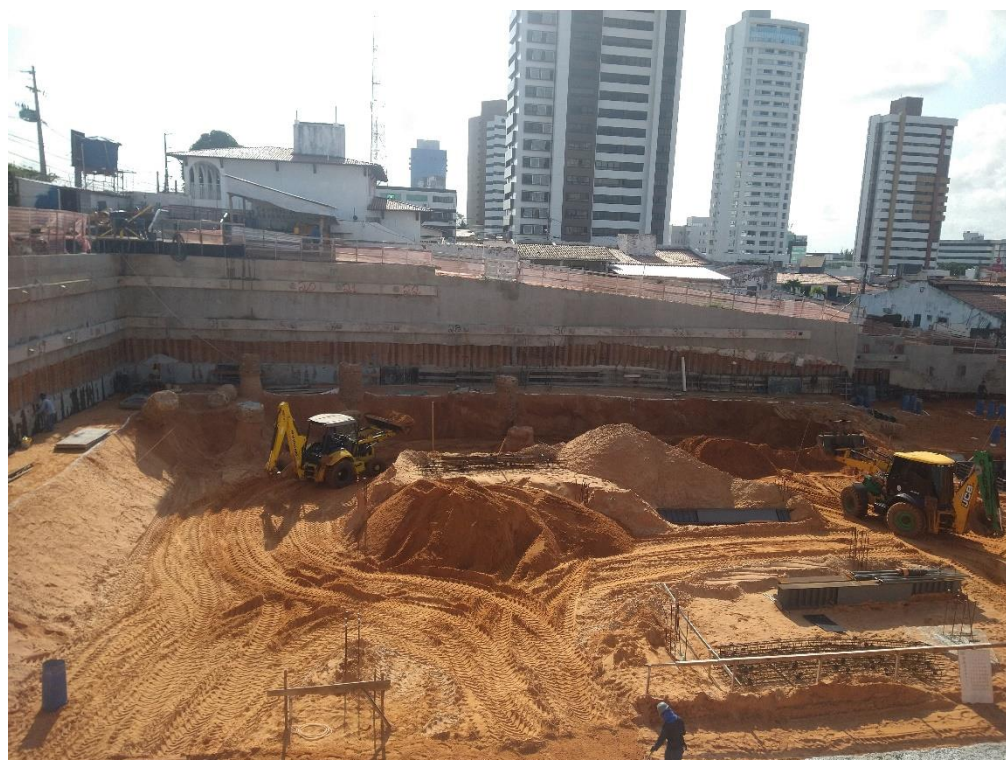
*Figura 2. Movimentação de terra e última berma restante.*

Quanto ao item 3 “Movimentação de terra”, para sua conclusão, falta apenas a retirada da quarta berma que está servindo para estabilização temporária da cortina de contenção.

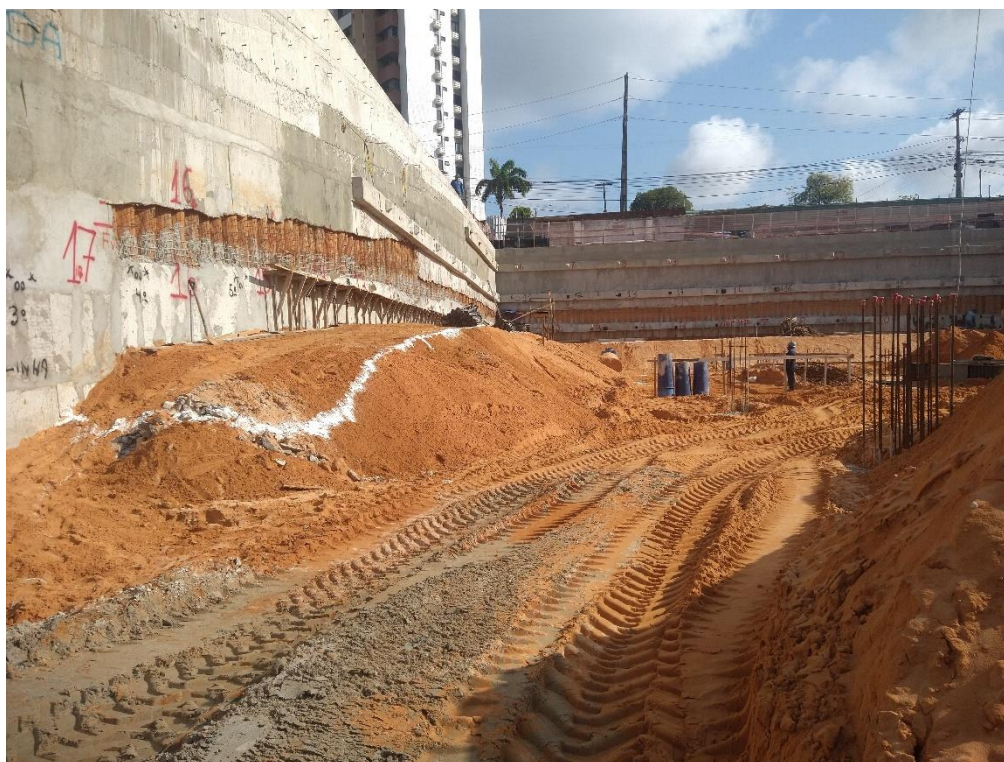
Figura 3. Última berma da contenção.

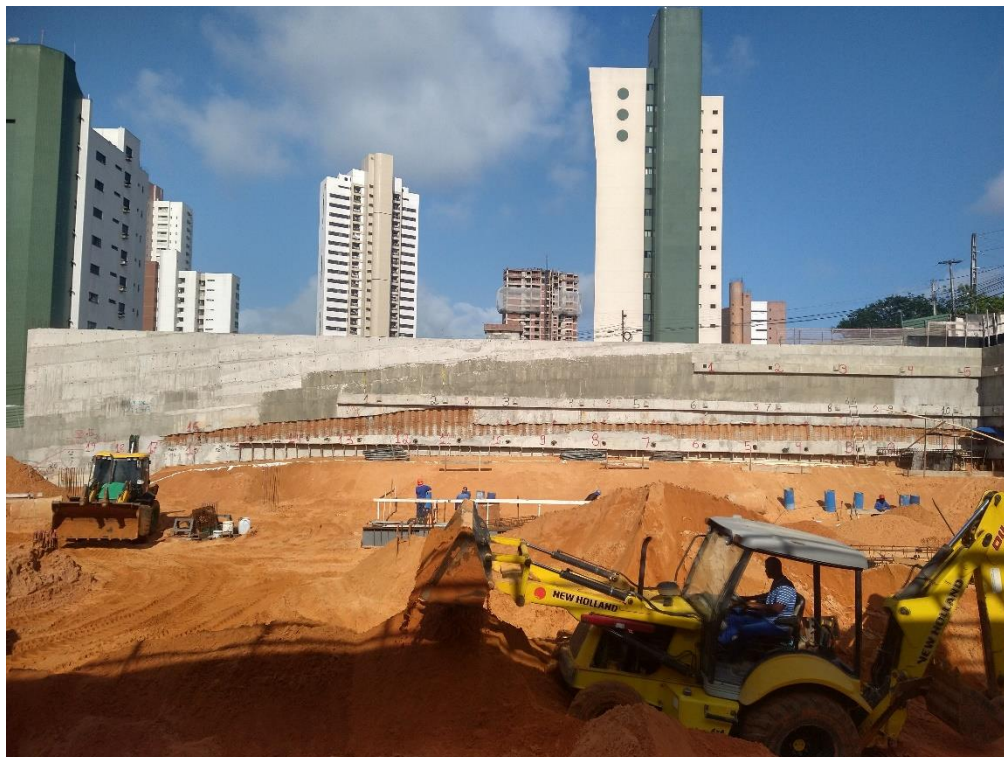
Figura 4. Tirantes da segunda linha concluídos e início da escavação da terceira linha.

Quanto ao item 4 “Muros e contenções”, foi concluída a execução dos tirantes da segunda linha, além de mais 5 tirantes correspondentes à terceira linha (Contenção 1E e Contenção 2).

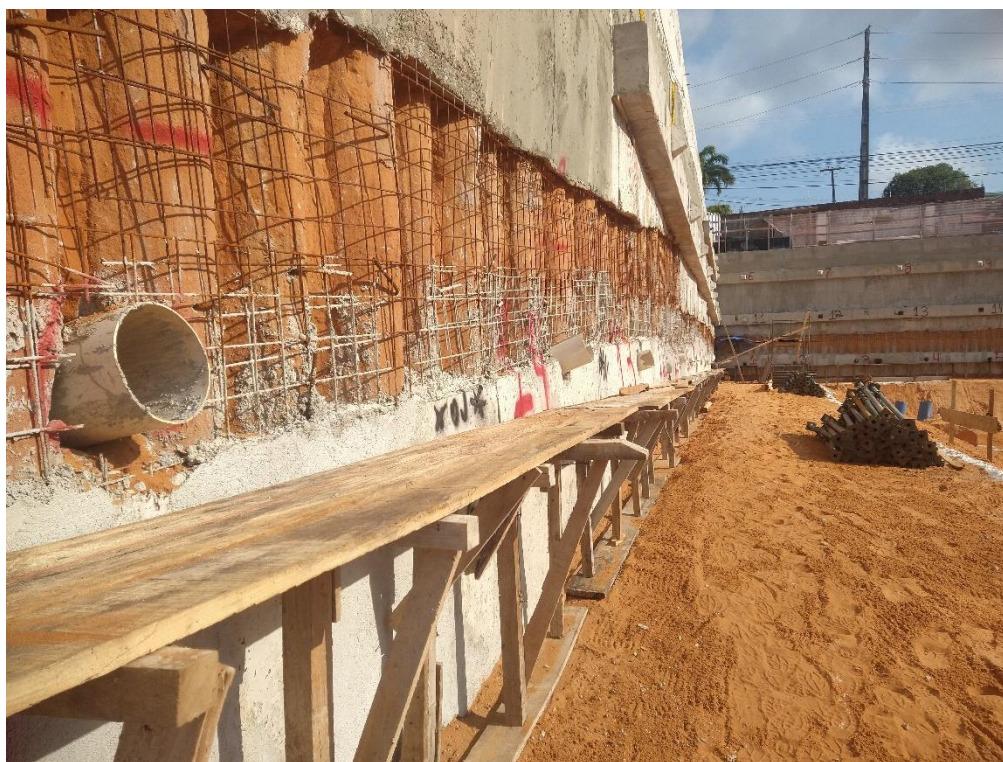
*Figura 5. Furo para instalação de tirante na terceira linha.*

Ainda em relação ao item 4 "Muros e contenções", continuam os serviços de perfuração e instalação dos tirantes da terceira linha e os serviços de revestimento de concreto armado com tela metálica para cobrir as estacas de contenção.

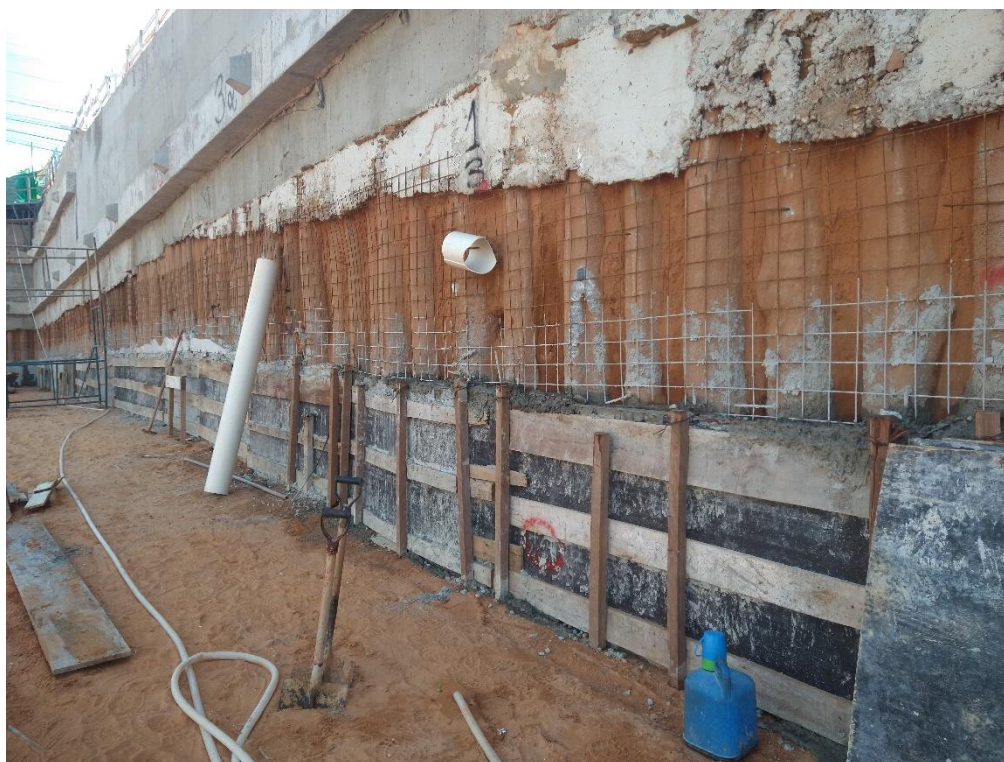
*Figura 6. Revestimento de concreto com tela metálica.*

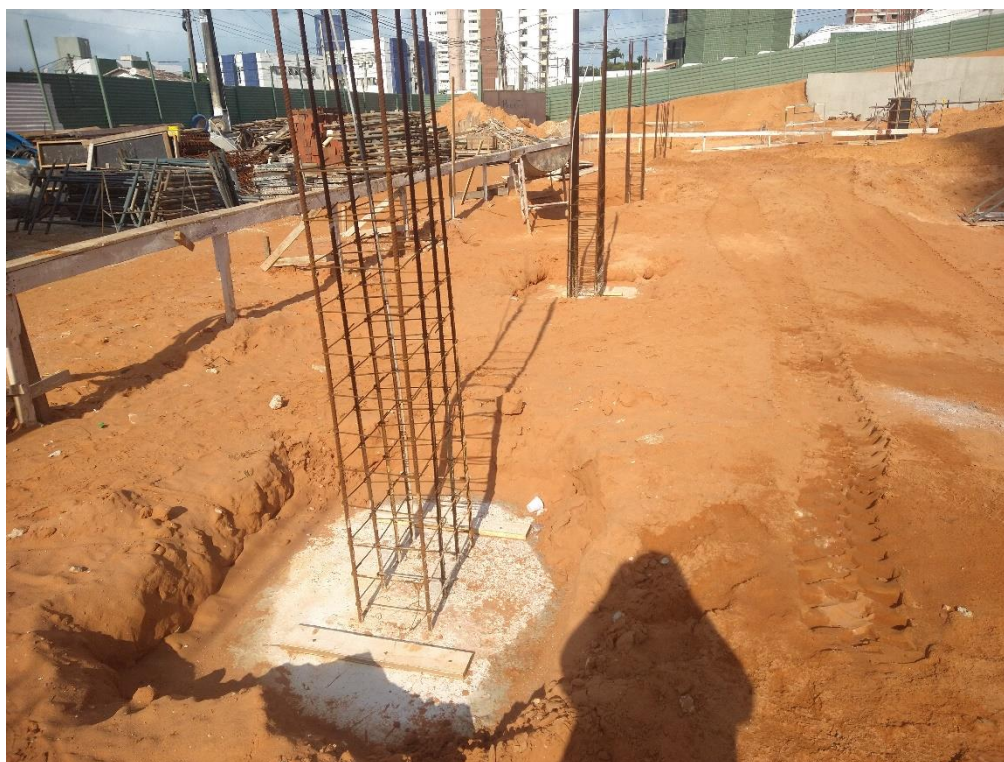
*Figura 7. Blocos de coroamento das estacas de fundação.*

Quanto ao item 5 “Blocos e fundações”, desde o início da obra foram executados 33 blocos de coroamento (B4, B20, B33, B34, B35, B44, B45, B46, B47, B50, B51, B52, B53, B54, B56+61, B57+62, B58, B59, B63, B66, B67, B68, B69, B70+71, B72, B73, B75, B81, B82, B84, B85, B86 e B87). Com isso, executou-se, aproximadamente, o volume de 300,00 m<sup>3</sup> de concreto, que corresponde a 48% do volume total de blocos a ser concretado. Dessa forma, para esta medição, considera-se executado 20% do volume de concreto de blocos de coroamento.
