**RELATÓRIO TÉCNICO**

**Referência: PGEA – 1.28.000.000078/2023-92**

O presente relatório trata do andamento físico da obra da nova sede da PR/RN, a fim de subsidiar o ateste da **sexta medição** do Contrato 8/2022, encaminhada pela empresa contratada a esta procuradoria em 18/07/2023.

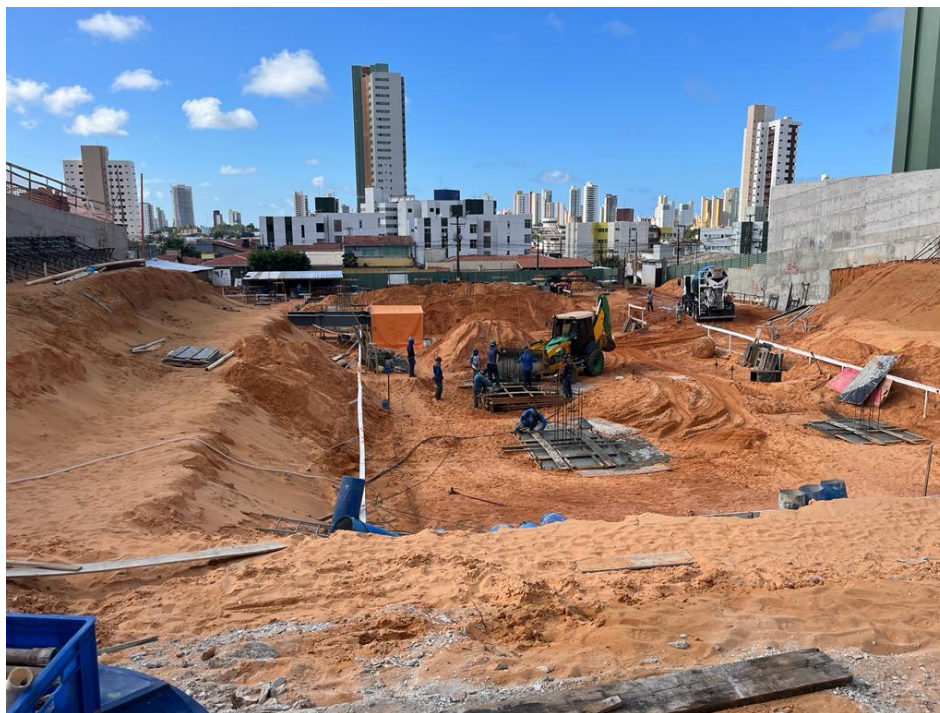
*Figura 1: visão geral da obra.*

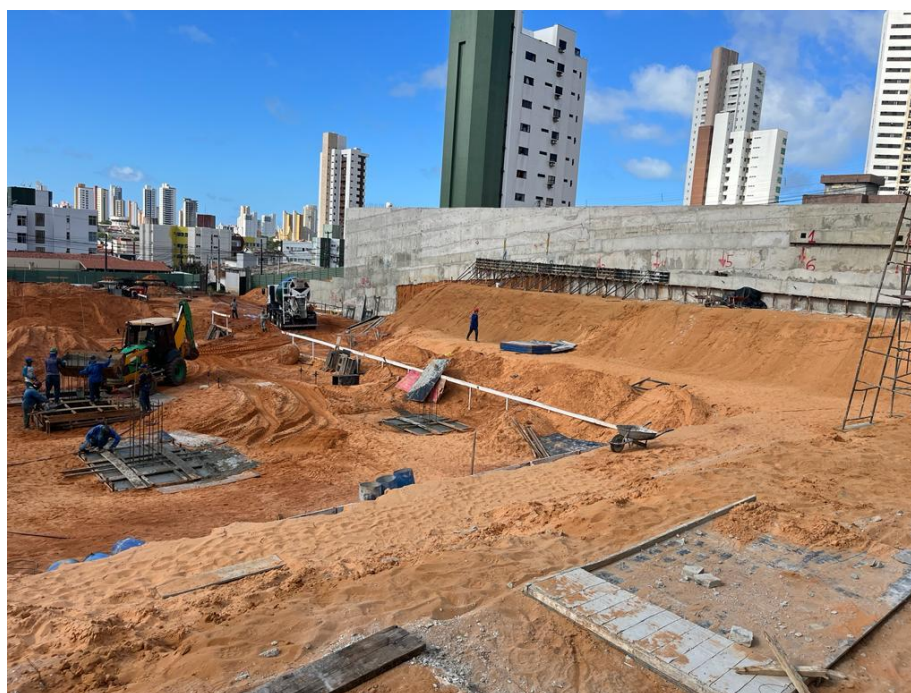
Quanto ao item 4 “Muros e contenções”, foi inicializada a concretagem da viga de tirantes da segunda linha, as vigas laterais (Contenção 1B e 1D) foram concretadas restando a concretagem da viga na parte frontal do muro de contenção (Contenção 1C).

*Figura 2: concretagem da segunda linha de tirantes.*

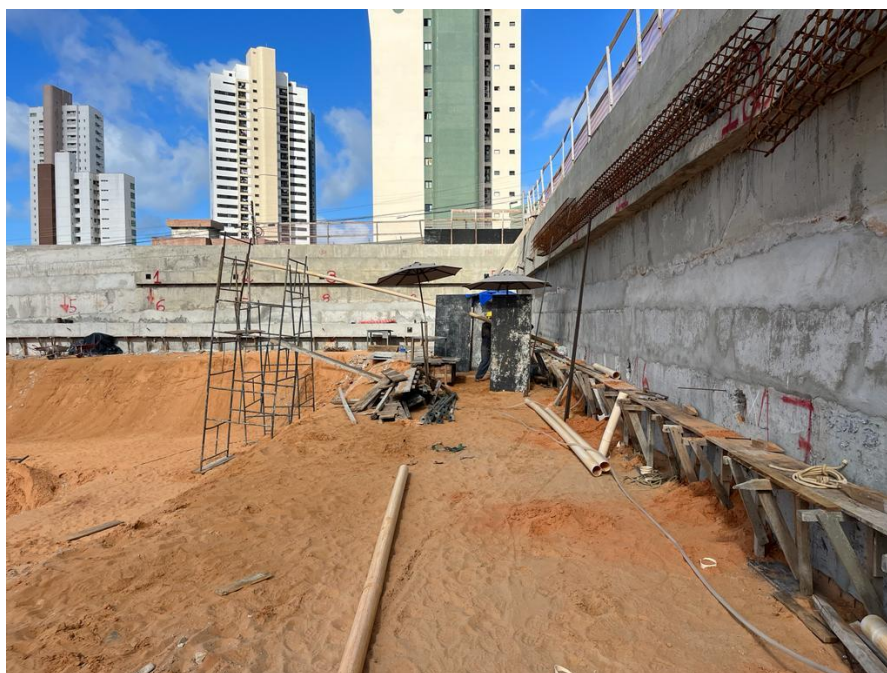
Ainda em relação ao item 4 "Muros e contenções", continuam os serviços de perfuração e instalação dos tirantes da segunda linha e os serviços de revestimento de concreto armado com tela metálica para cobrir as estacas de contenção.

*Figura 3: perfuração e instalação de tirantes.*

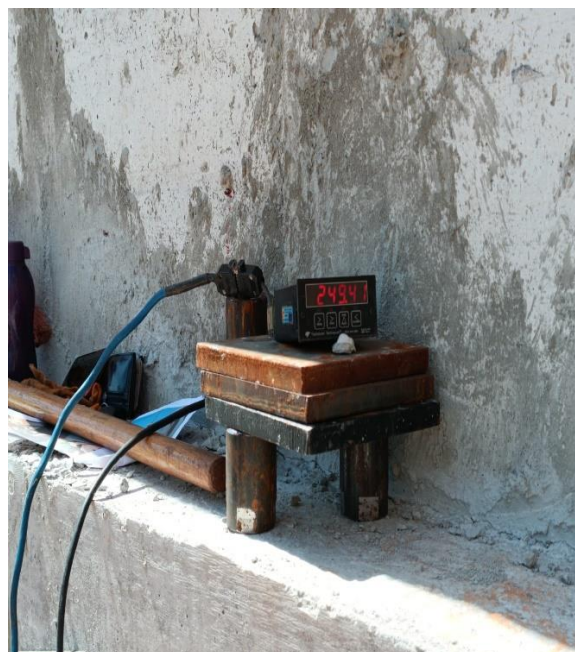
. Ademais, foram iniciados os ensaios de pro-tensão dos tirantes segundo exigência da ABNT NBR 5629, o ensaio visa avaliar o desempenho dos tirantes ancorados no terreno.

*Figuras 4 e 5: Ensaio de protensão dos tirantes.*

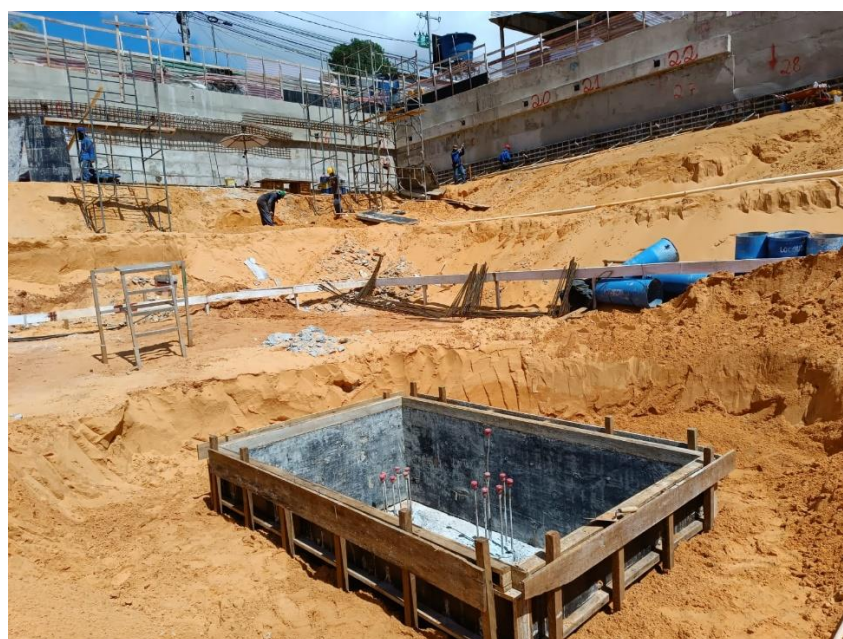
*Figura 6: contenção, segunda linha de tirantes já preparada para a execução e revestimento para fechamento das estacas do muro de contenção.*

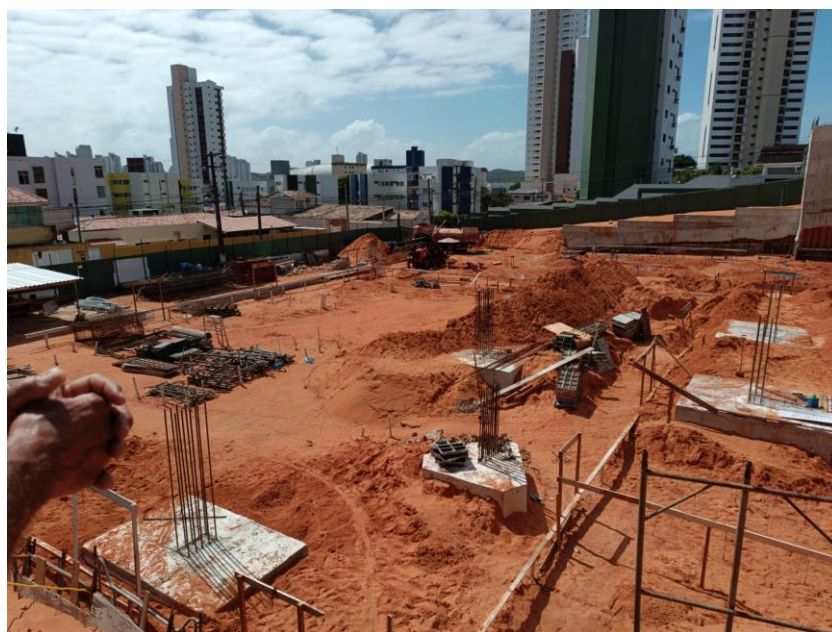
Quanto ao item 5 “Blocos e fundações”, continuam os serviços de perfuração e concretagem das estacas dos blocos de fundação. Foram executadas e concretadas 222 estacas e 15 blocos de coroamento.

*Figura 7: blocos de coroamento.*

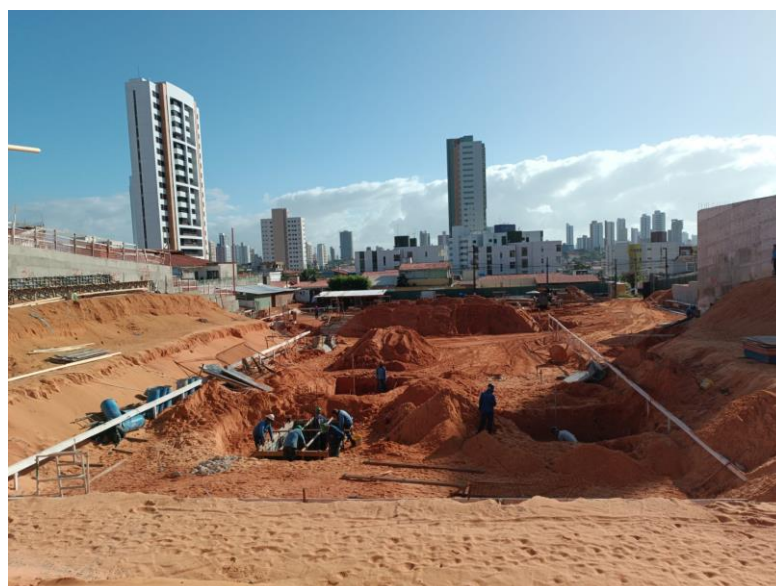
*Figura 8: escavação para execução de blocos de fundação e preparação de bloco para concretagem.*

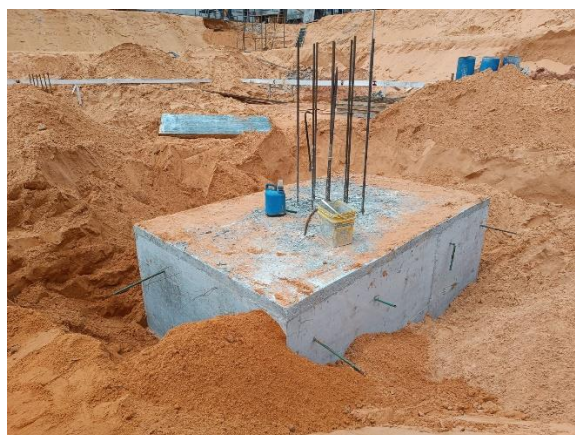
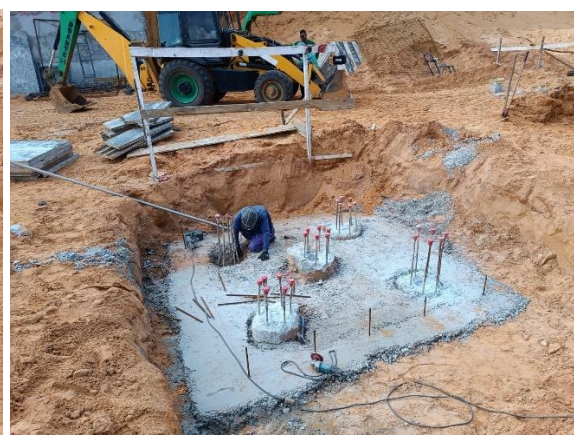
*Figuras 9 e 10: Bloco concretado e arrasamento das estacas para preparação da execução do bloco.*

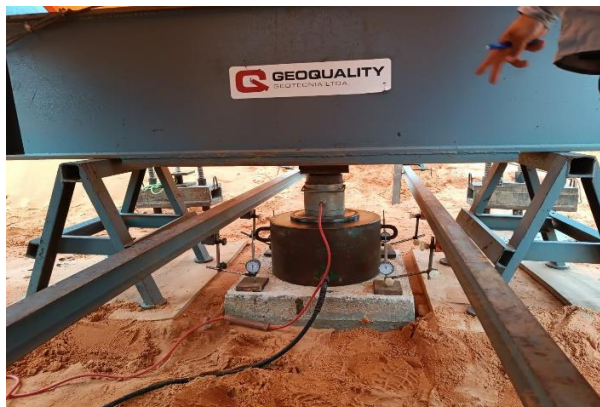
Outrossim, em relação ao item 5 “Blocos e fundações”, foi iniciado o serviço de prova de carga estática à compressão para as estacas de fundação e continua o teste de integrada dessas estacas (PIT).

*Figura 11: Prova de carga de estaca de fundação.*

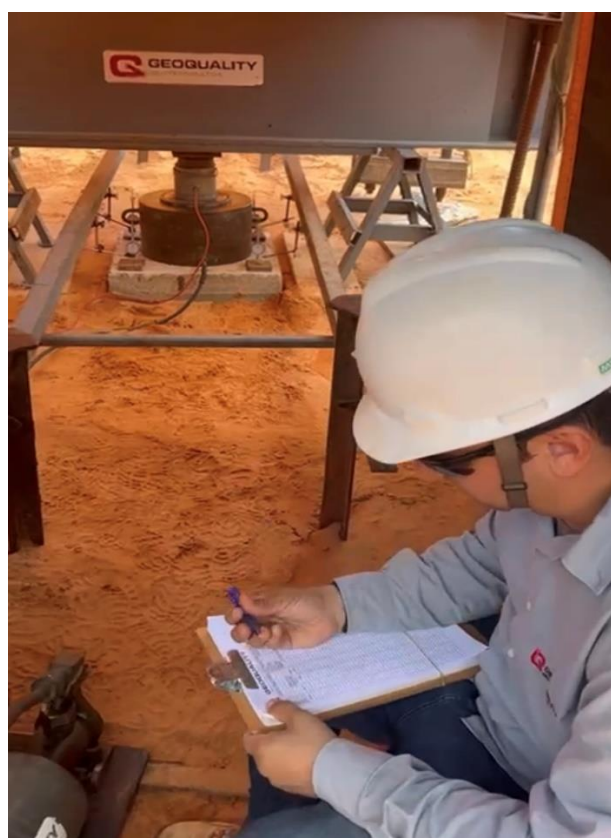
*Figura 12: Prova de carga de estaca de fundação.*

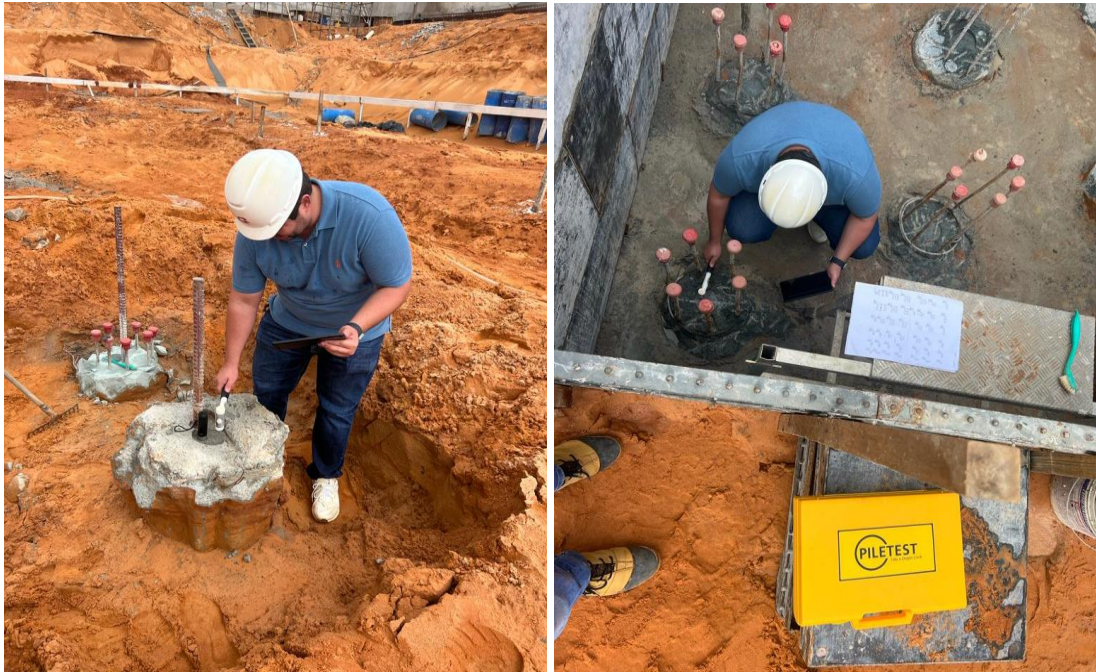
Figura 13 e 14: Ensaio de integridade física das estacas de fundação.
