## MINISTÉRIO PÚBLICO FEDERAL

PROCURADORIA DA REPÚBLICA NO RIO GRANDE DO NORTE  
SECRETARIA ESTADUAL  
ASSESSORIA TÉCNICA DE ENGENHARIA

### RELATÓRIO TÉCNICO

**Referência: PGEA – 1.28.000.000078/2023-92**

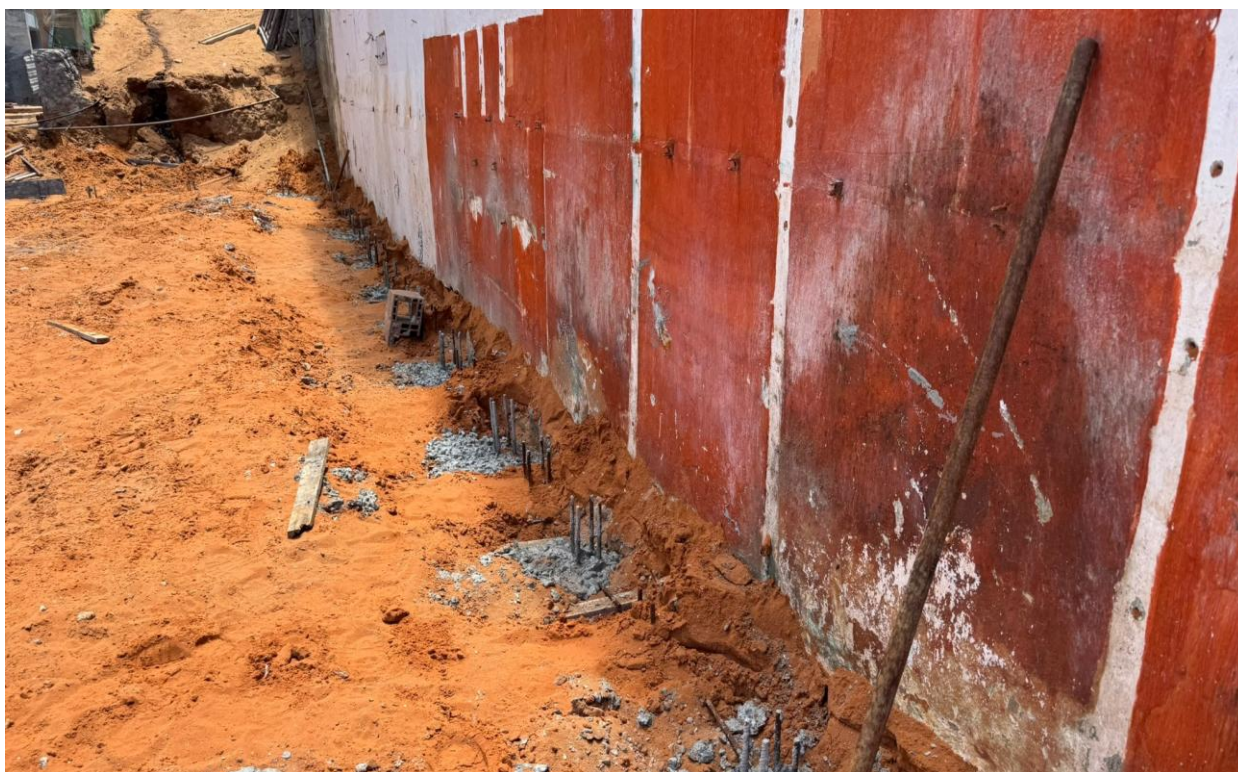
Foi executada uma contenção na lateral da casa do lixo. A inclusão deste serviço no 5º aditivo contratual ocorreu após a constatação da necessidade de estabilizar o desnível existente com a edificação vizinha.

*Figura 2. Concretagem das estacas na lateral da casa do lixo..*

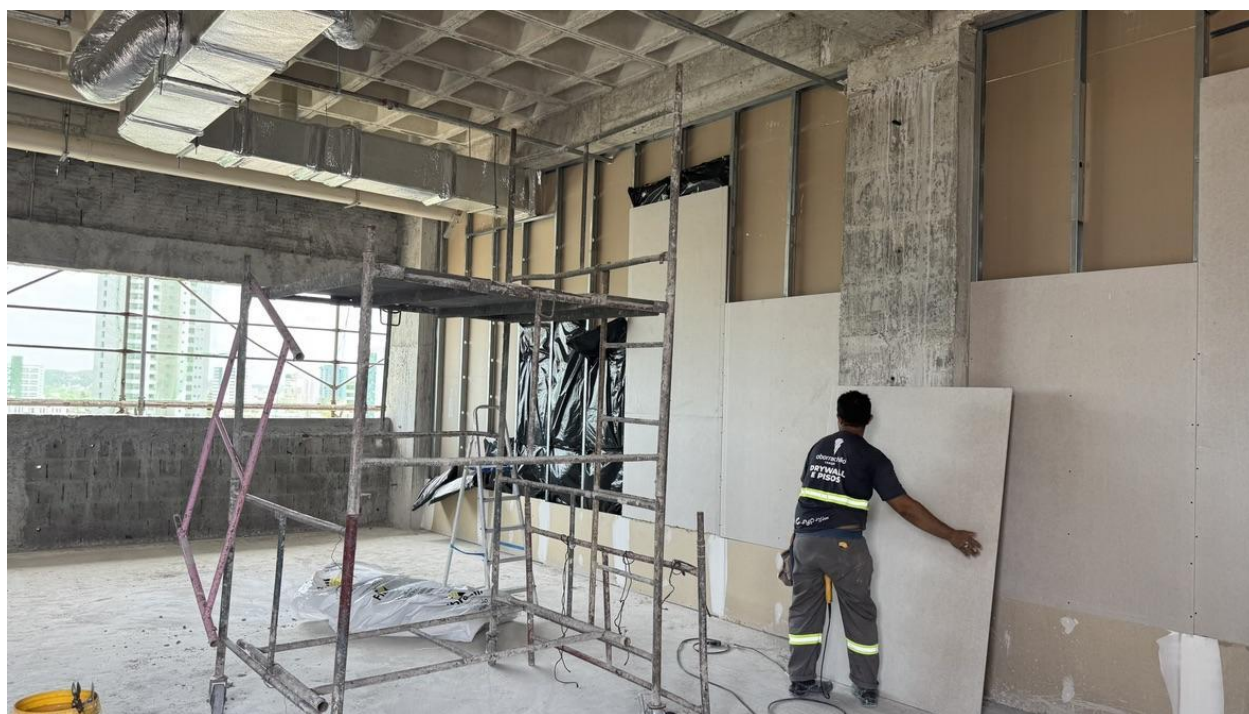
Para o item 7 “ARQUITETURA”, continuam os serviços do item 7.1.8 “PAREDE COM PLACAS DE GESSO ACARTONADO (DRYWALL), PARA USO INTERNO”, com a instalação das divisórias sendo iniciada em todos os pavimentos, todas as instalações executadas com lã de rocha com densidade 32Kg/cm<sup>3</sup>, item 7.1.9 da planilha "INSTALAÇÃO DE ISOLAMENTO COM LÃ DE ROCHA EM PAREDES DRYWALL”.

*Figura 3. Instalação de paredes Drywall no 1o pavimento.*

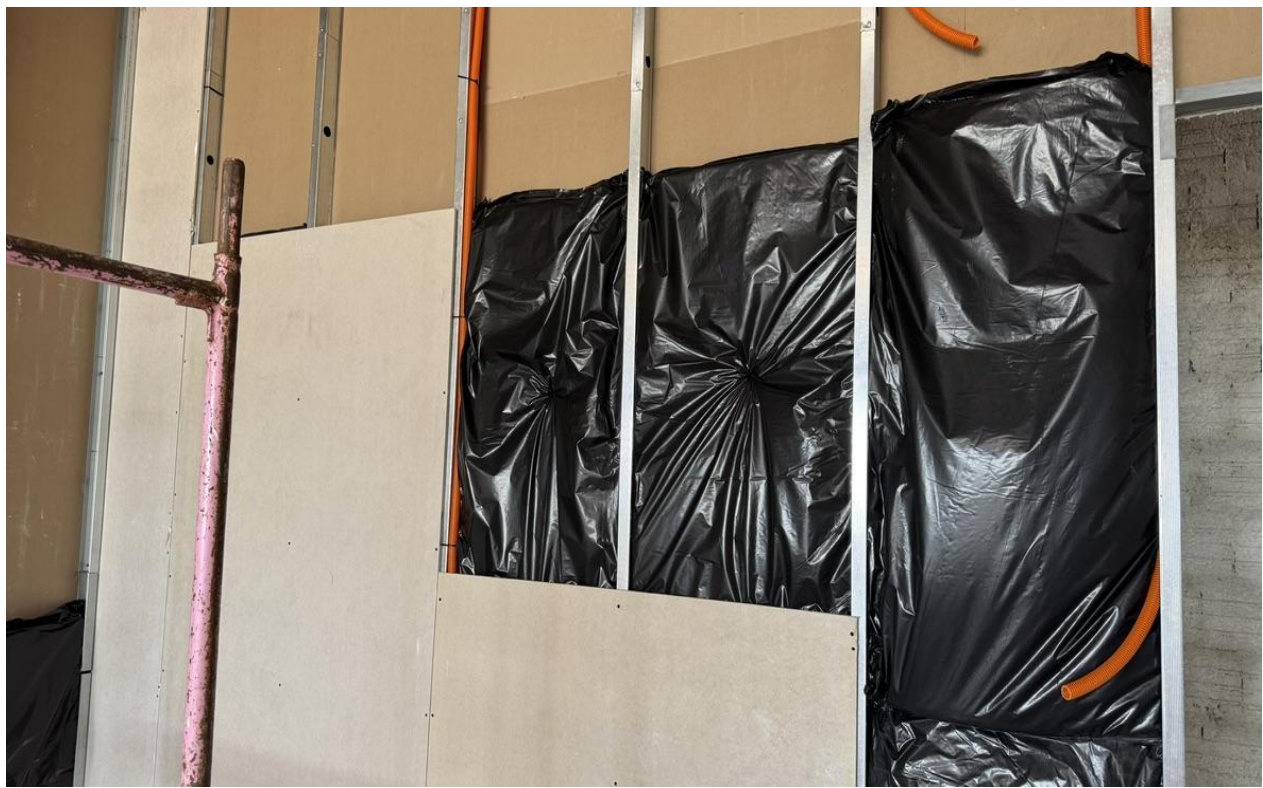
*Figura 4. Instalação de lâ de rocha em paredes Drywall no 1º pavimento.*

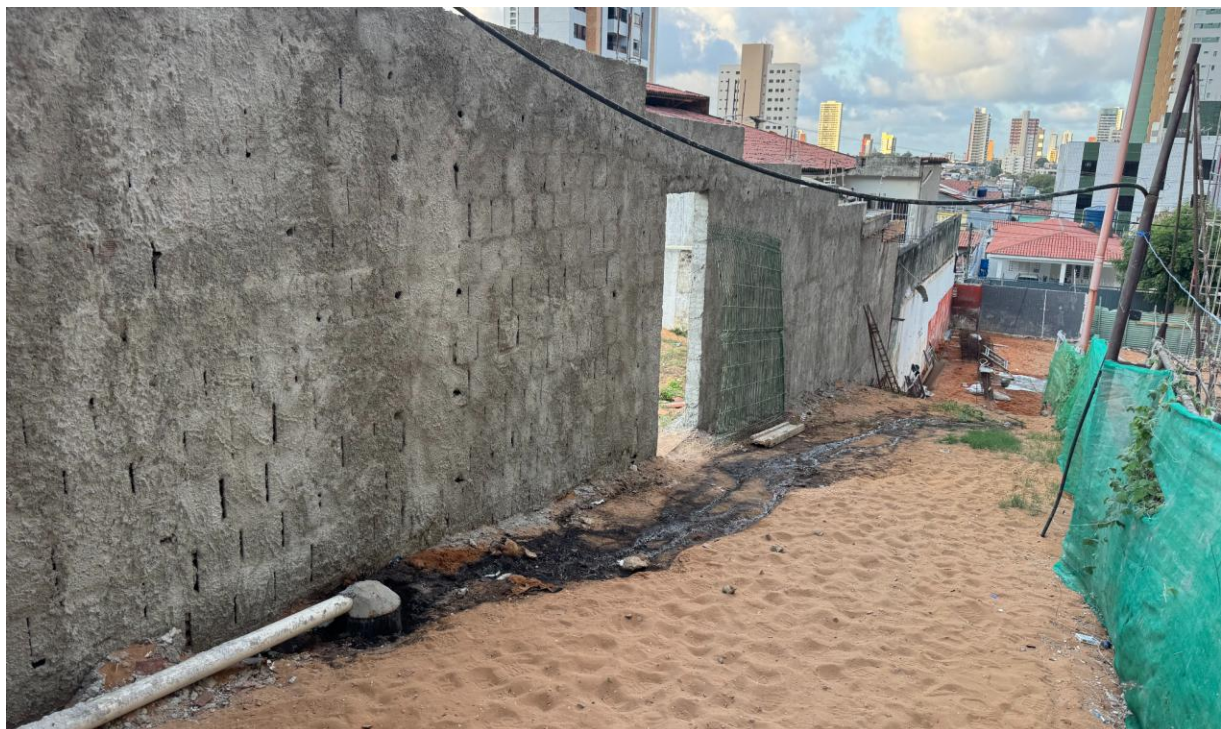
Continuam os serviços referentes ao item 7.1.14 “ALVENARIA DE VEDAÇÃO DE BLOCOS CERÂMICOS FURADOS NA HORIZONTAL DE 14X9X19 CM” principalmente na elevação do muro lateral.

*Figura 5.Muro lateral..*

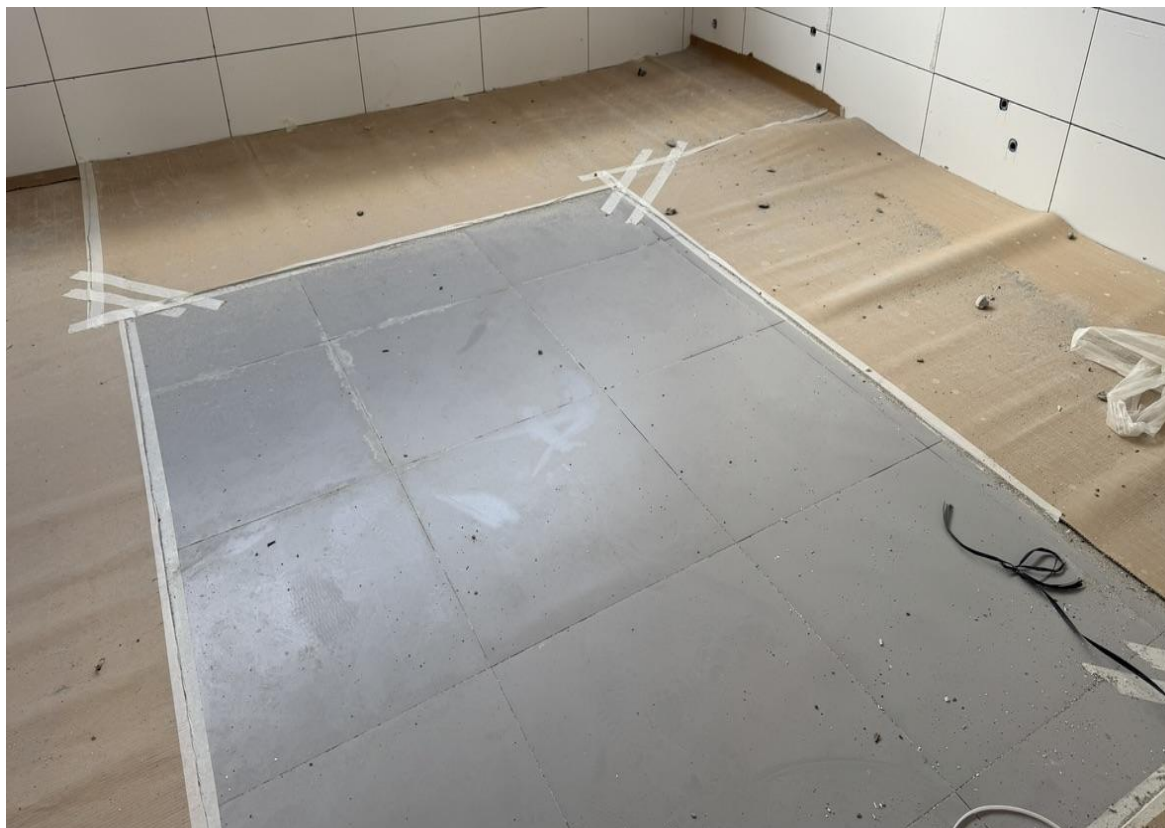
No item 7.2.3 "PISO EM PORCELANATO 60X60CM, SUPERFÍCIE NATURAL RETIFICADO - REF.: MATÉRIA NA GRAFITE", que são os pisos instalados nos banheiros, já foram instalados em todos os banheiros coletivos, restando apenas os acabamentos nesses locais.

*Figura 6. Piso dos banheiros coletivos no 2o pavimento.*

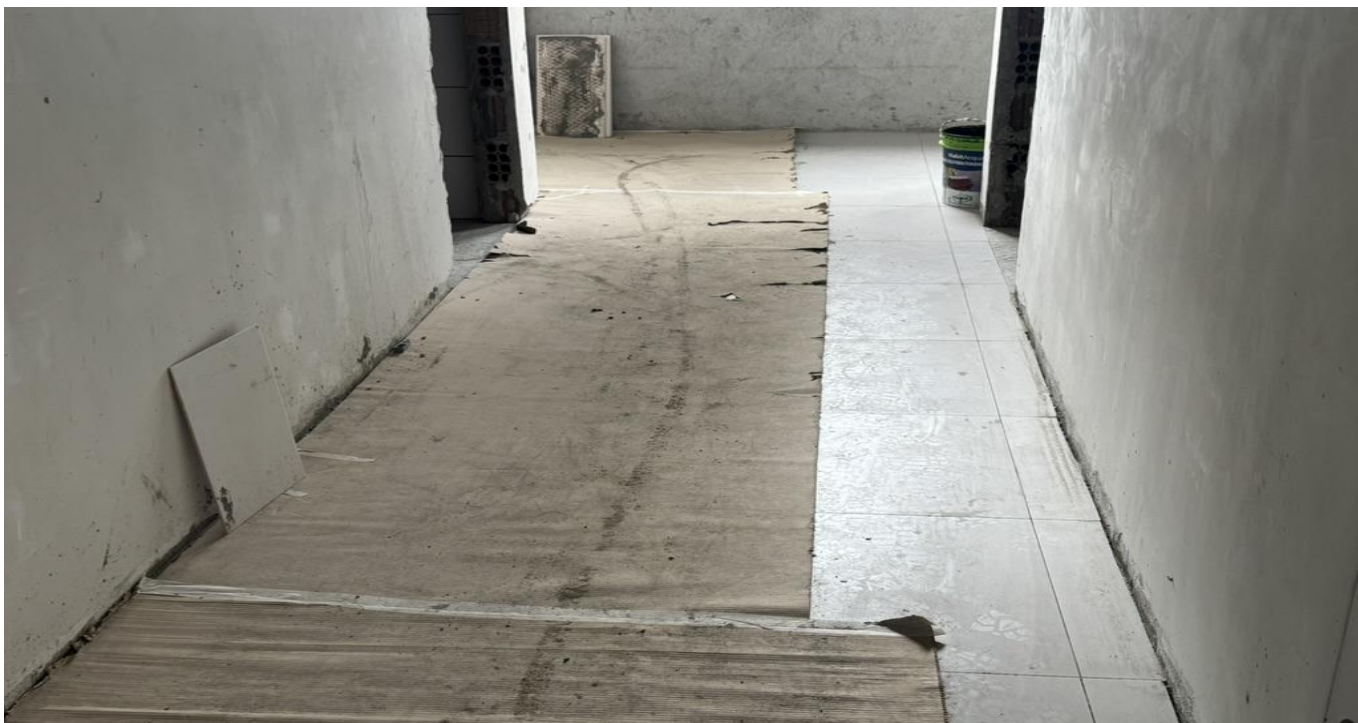
Ainda referente aos serviços de instalação de pisos porcelanatos, continua o assentamento dos pisos referentes ao item 7.2.4 "PISO EM PORCELANATO 60X60CM, SUPERFÍCIE NATURAL RETIFICADO - REF.: MATERIA NA TITANIO" instalado nas áreas comuns da edificação.

*Figura 7. Inalação do piso no corredor de acesso aos banheiros acessíveis do 2o pavimento.*

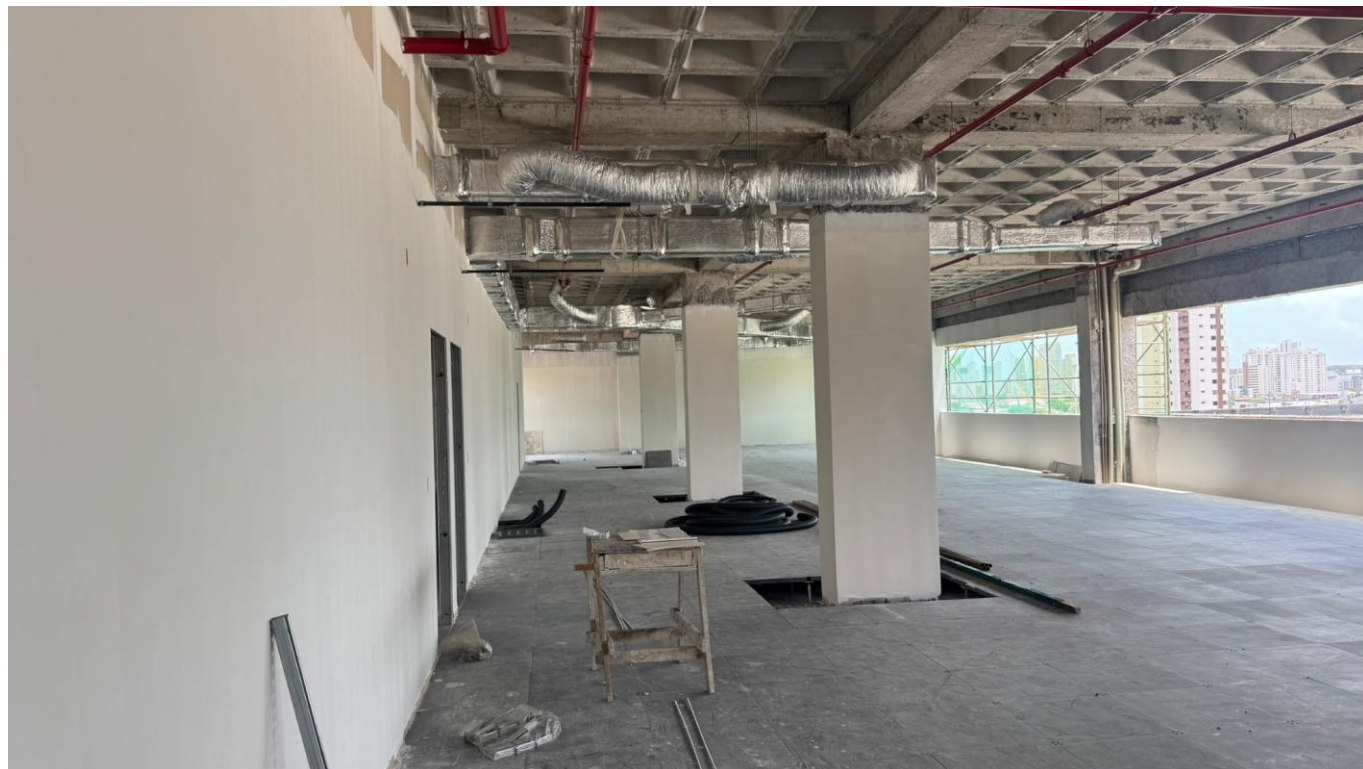
Para o item 7.2.9 “PISO ELEVADO COM 2 PLACAS DE ACO”. O piso elevado continua sendo instalado em todos os pavimentos da edificação, restando apenas os acabamentos laterais e em volta dos pilares.

*Figura 8. Instalação de piso elevado, detalhe da falta de acabamento ao redor dos pilares.*

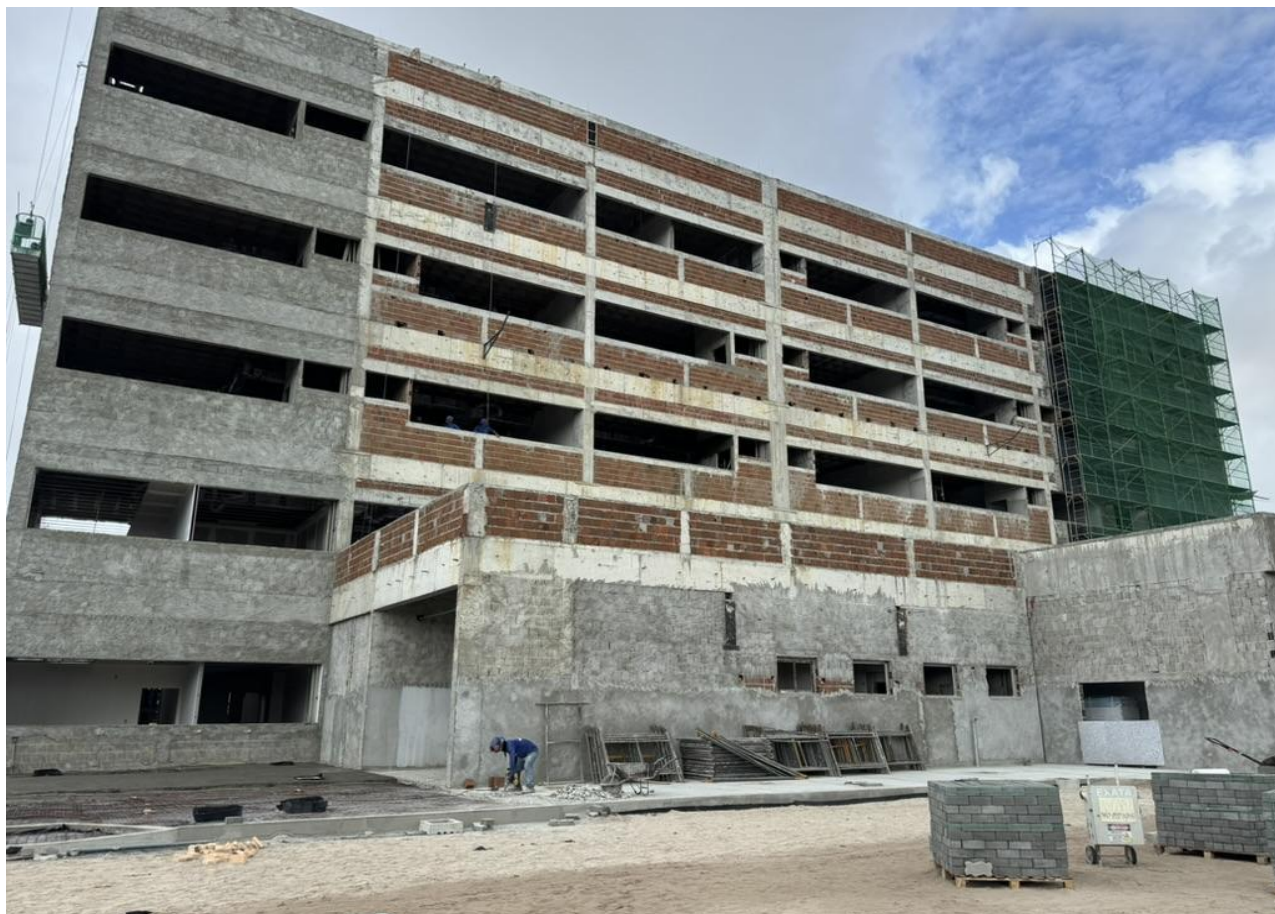
As atividades relacionadas ao grupo de itens 7.3 “REVESTIMENTOS DE PAREDES E FACHADAS” também permanecem em execução, abrangendo a aplicação de chapisco e emboço em panos de fachada, item 7.3.1 e 7.3.3. Também continuam os serviço de reboco ou massa única item 7.3.4 nas paredes internas do prédio.

*Figura 9. Aplicação de chapisco e emboço de na fachada frontal da edificação.*

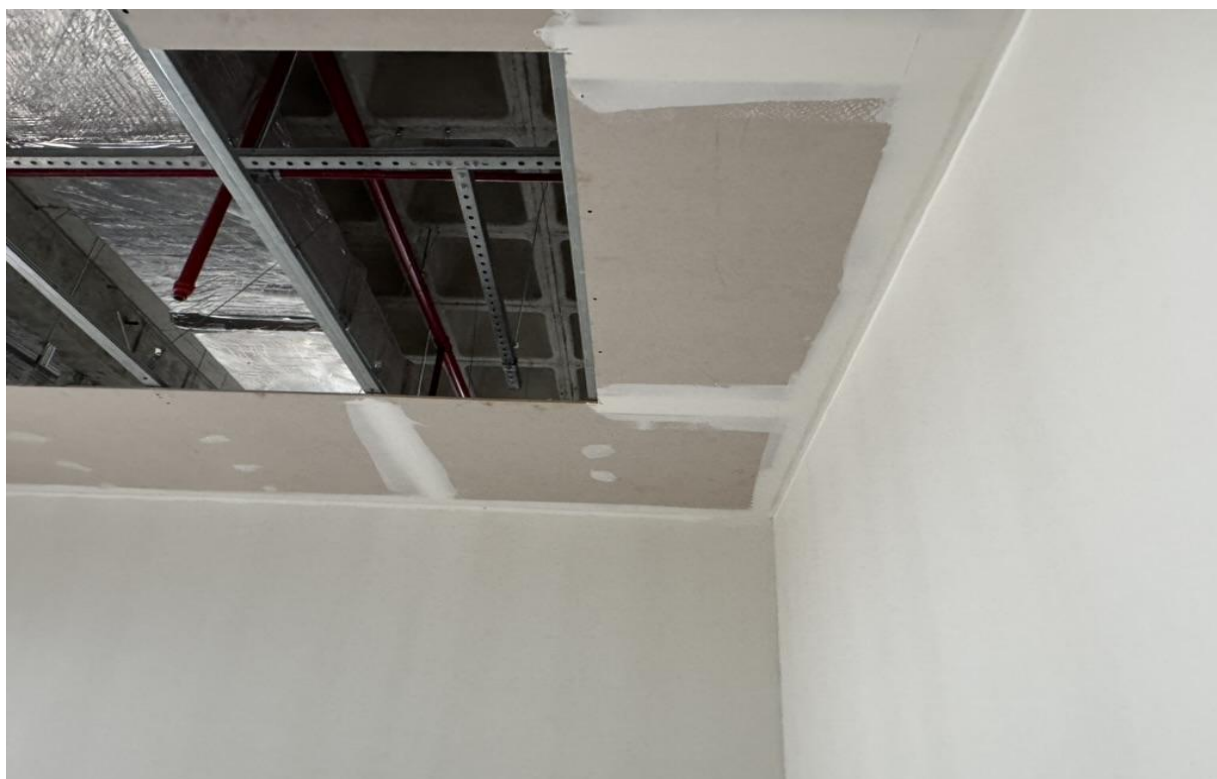
Foi iniciado a instalação dos forros de FORRO EM DRYWALL, item 7.4.1 e TABICA PARA FORRO DRYWALL item 7.4.3 da planilha.

*Figura 11. Execução de forro em drywall no pavimento térreo.*

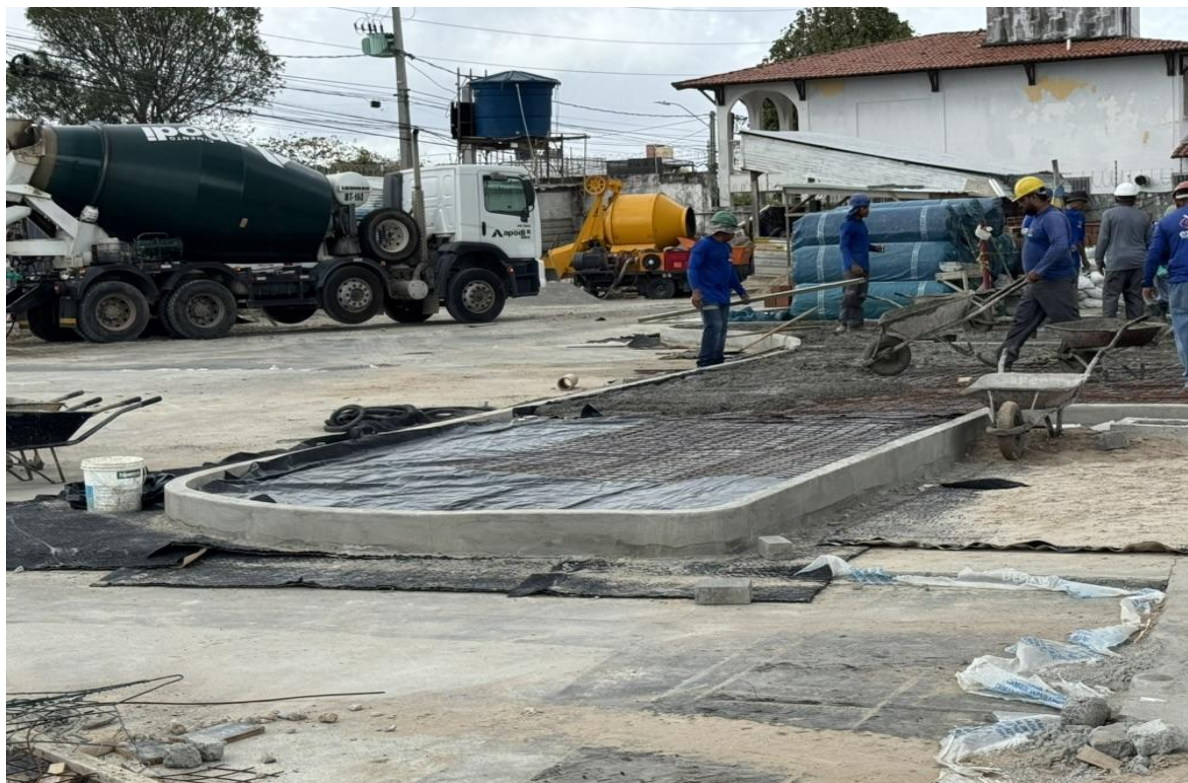
Para esta 35ª medição foram iniciados os serviços do item 7.13, URBANIZAÇÃO. As atividades incluem a execução da calçada interna da edificação, com seus respectivos meio-fios, além da instalação de parte do gradil na área do estacionamento.

*Figura 14. Execução de meio-fio..*

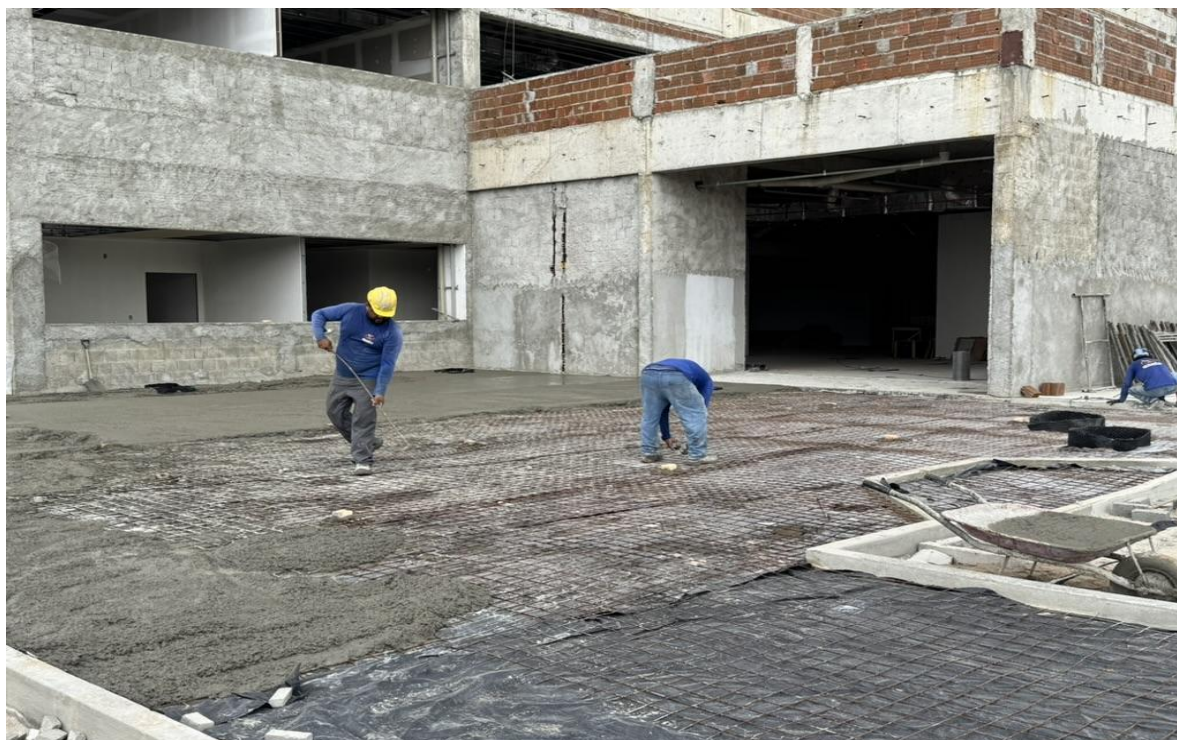
*Figura 15. Concretagem da calçada e piso cimentado na entrada do prédio.*

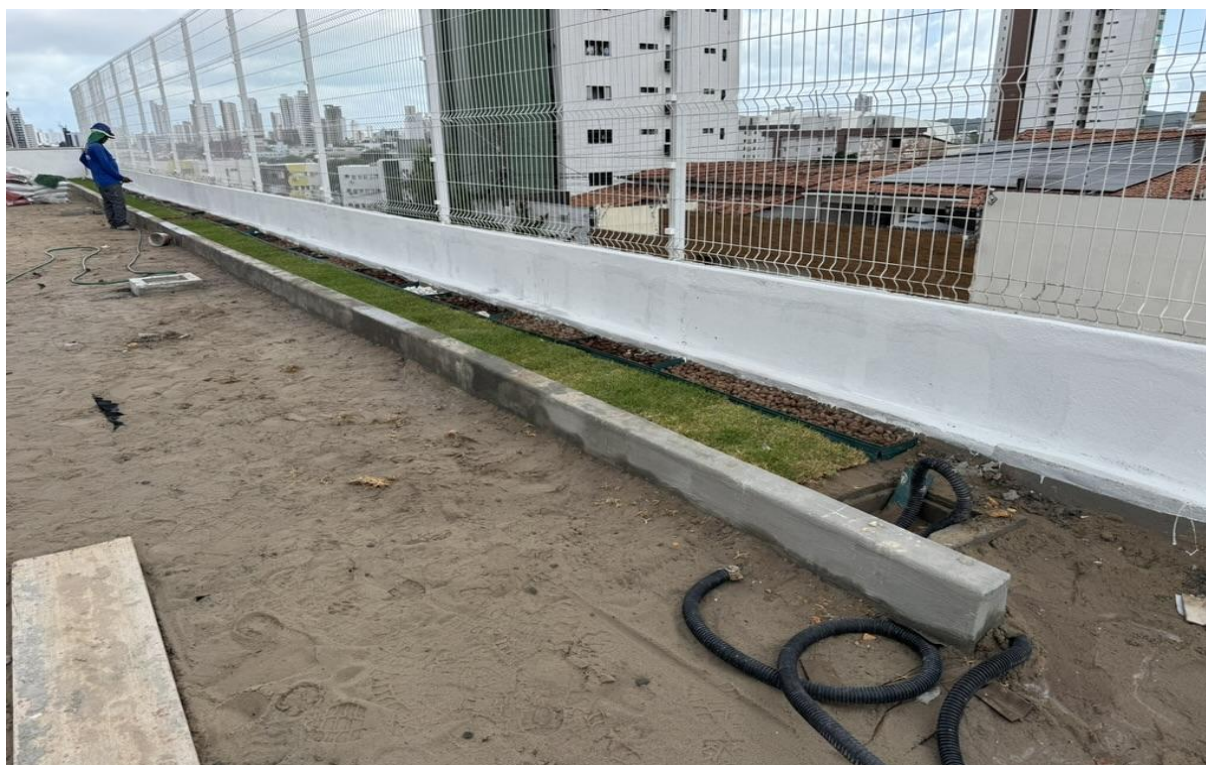
*Figura 16. Gradil instalado na lateral do estacionamento.*

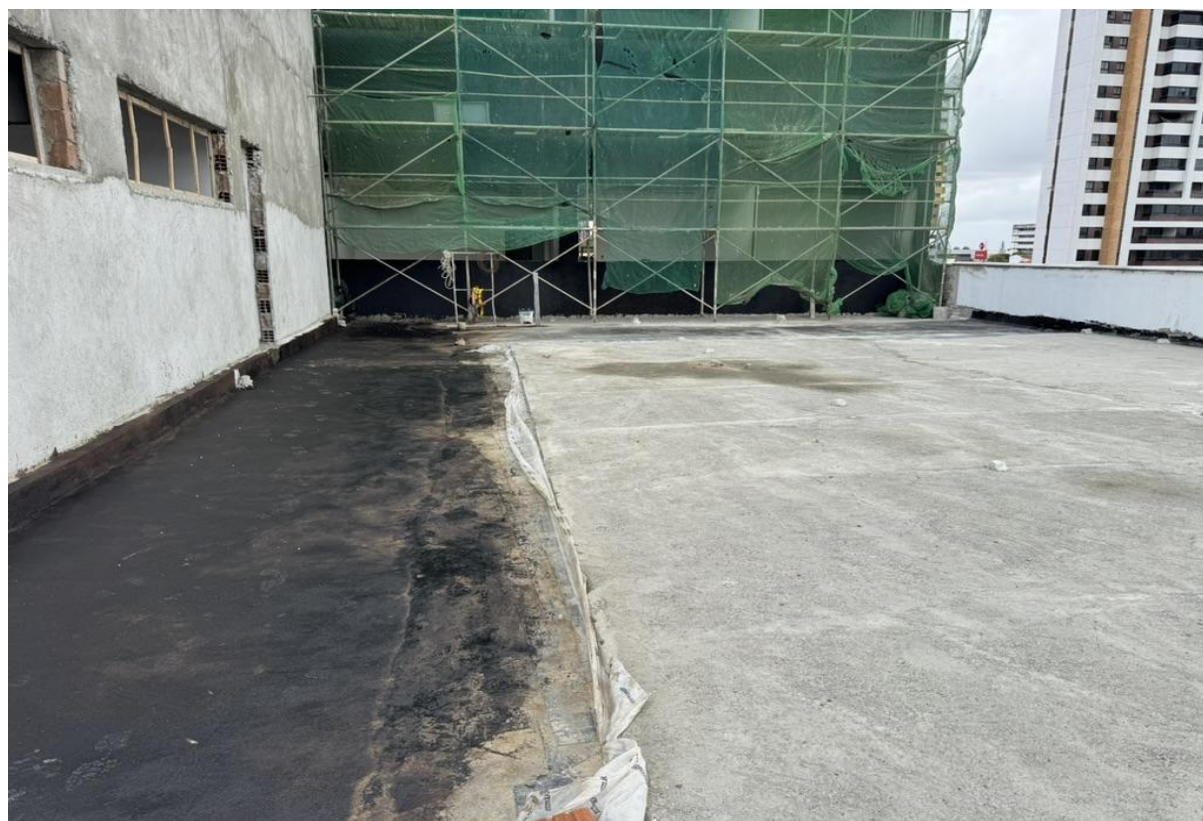
No item 8, Impermeabilização, continuam os serviços de impermeabilização com manta asfáltica em dupla camada na laje das áreas comuns do pavimento térreo, compreendendo os itens 8.1.1, “Regularização de superfície com argamassa de cimento e areia média”, e 8.1.2, “Proteção mecânica de superfície horizontal com argamassa de cimento e areia”.

*Figura 17. Execução de proteção mecânica para manta asfáltica dupla na laje do térreo.*

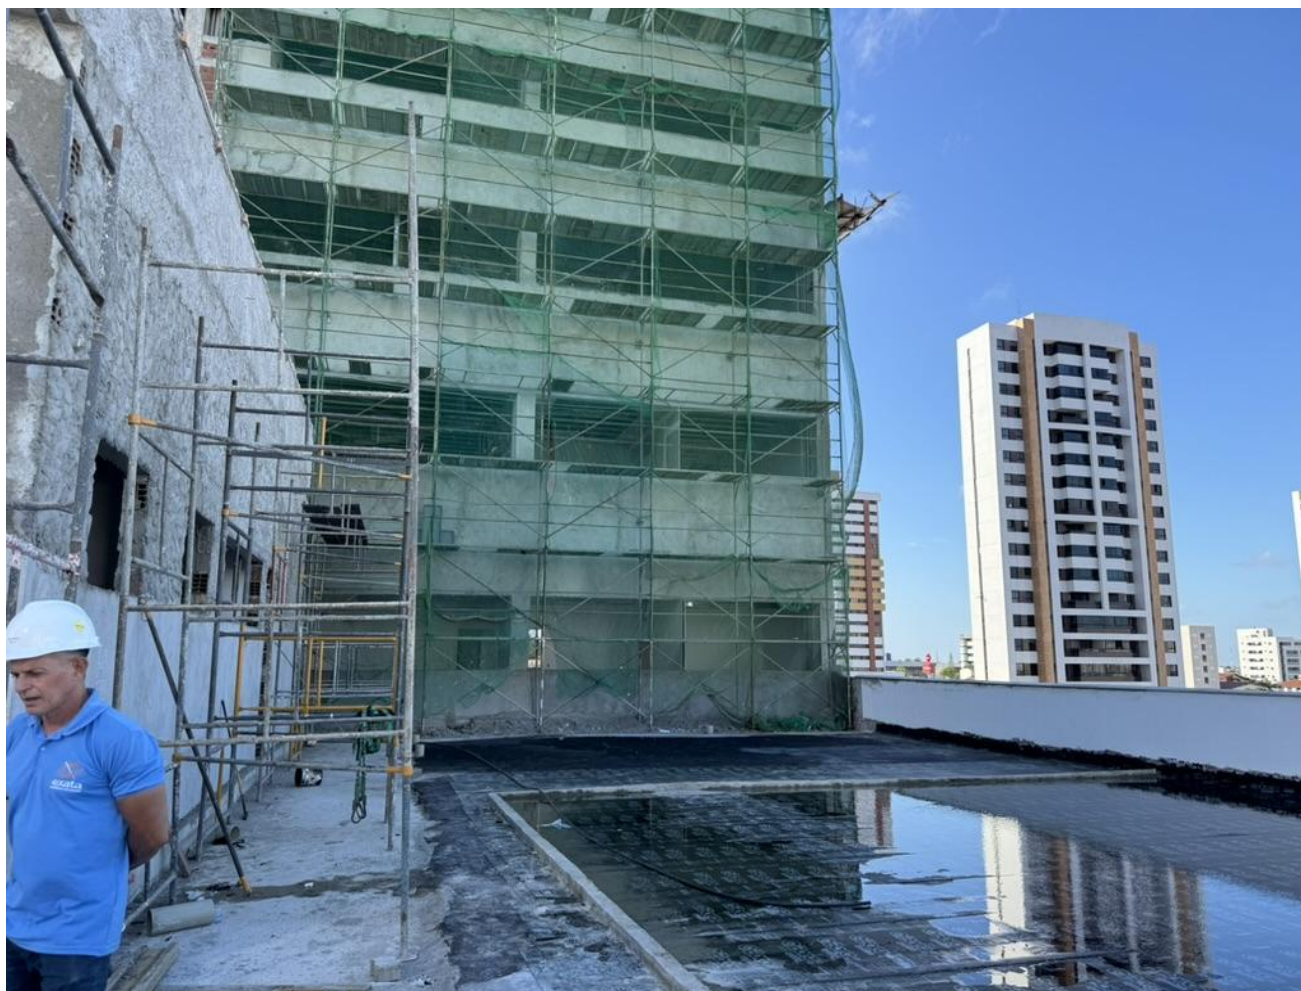
Os serviços referentes ao item 8.1.5, “Impermeabilização com manta asfáltica poliéster, em duas camadas”, bem como a aplicação de resina termoplástica nos banheiros coletivos, correspondente ao item 8.1.7, “Impermeabilização de superfície com resina termoplástica com fibras” continuam sendo executados.

*Figura 18. Execução de manta dupla na laje do térreo, teste de estanqueidade.*

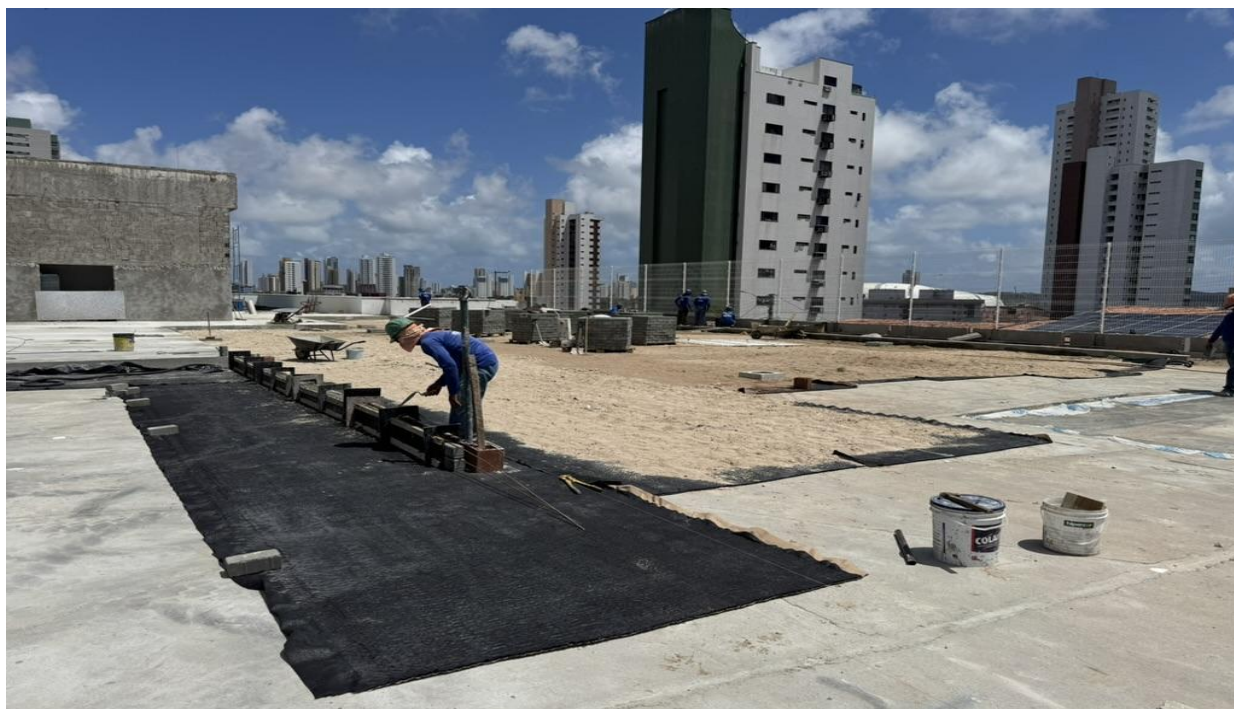
Foi iniciado o serviço de fornecimento e instalação da “Manta têxtil drenante”, item 8.1.11 da planilha, no pavimento térreo, especificamente nas áreas de estacionamento e passeios.

*Figura 19. Execução de Manta têxtil drenante, Macdrain.*

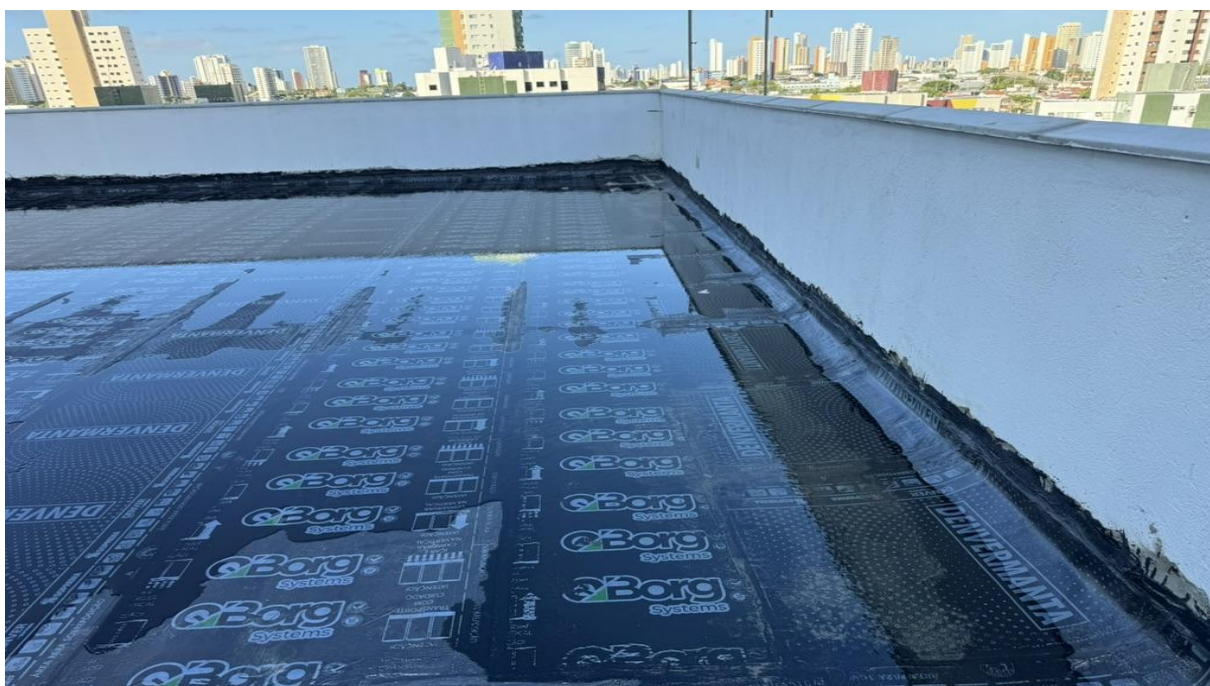
*Figura 20. Execução de Manta têxtil drenante, Macdrain.*

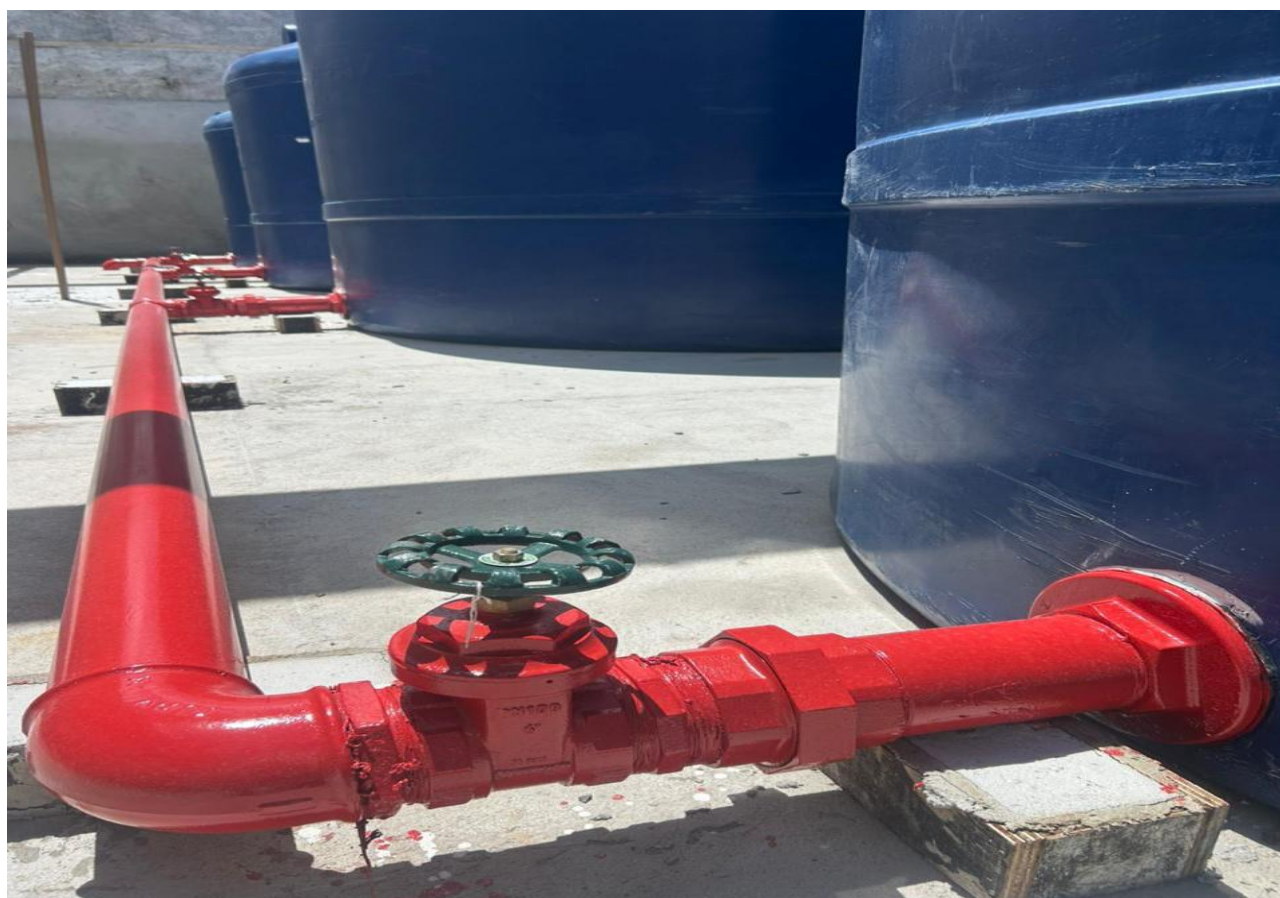
Foram instalados “REGISTRO DE GAVETA BRUTO” e “UNIÃO, EM FERRO GALVANIZADO, 4” para a rede de hidrantes, itens 10.5.18 e 10.5.19 da planilha.

*Figura 25. Registros de gaveta e uniões do sistema de hidrantes no reservatório superior.*

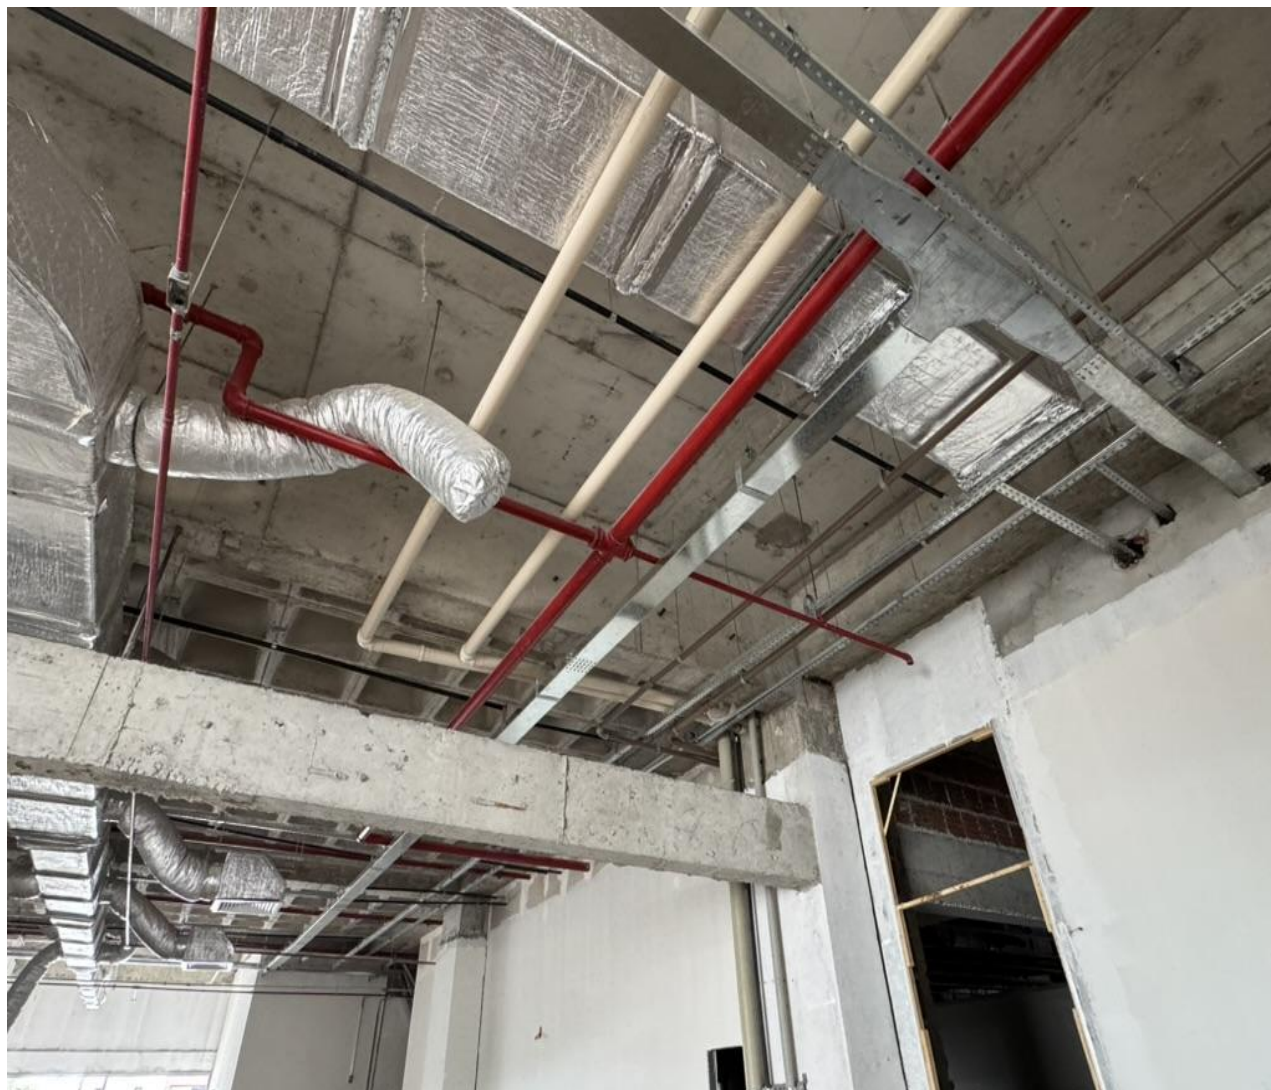
No item 11, “INSTALAÇÕES ELÉTRICAS E SPDA”, e 12 “INSTALAÇÕES DE CABEAMENTO ESTRUTURADO” estão sendo instalados os itens referentes a infraestrutura desses serviços como as eletrocalhas, eletrodutos e condutores. Além disso, continua a instalação das CAIXAS RETANGULAR 4" X 2".

*Figura 27. Instalação das eletrocalhas da infraestrutura das instalações elétricas no térreo .*
