**MINISTÉRIO PÚBLICO FEDERAL**  
**PROCURADORIA DA REPÚBLICA NO RIO GRANDE DO NORTE**  
**SECRETARIA ESTADUAL**  
**ASSESSORIA TÉCNICA DE ENGENHARIA**

**RELATÓRIO TÉCNICO**

**Referência: PGEA – 1.28.000.000078/2023-92**

O presente relatório trata do andamento físico da obra da nova sede da PR/RN a fim de subsidiar o ateste da **vigésima medição** do Contrato 8/2022, encaminhada pela empresa contratada a esta procuradoria em 25/09/2024.

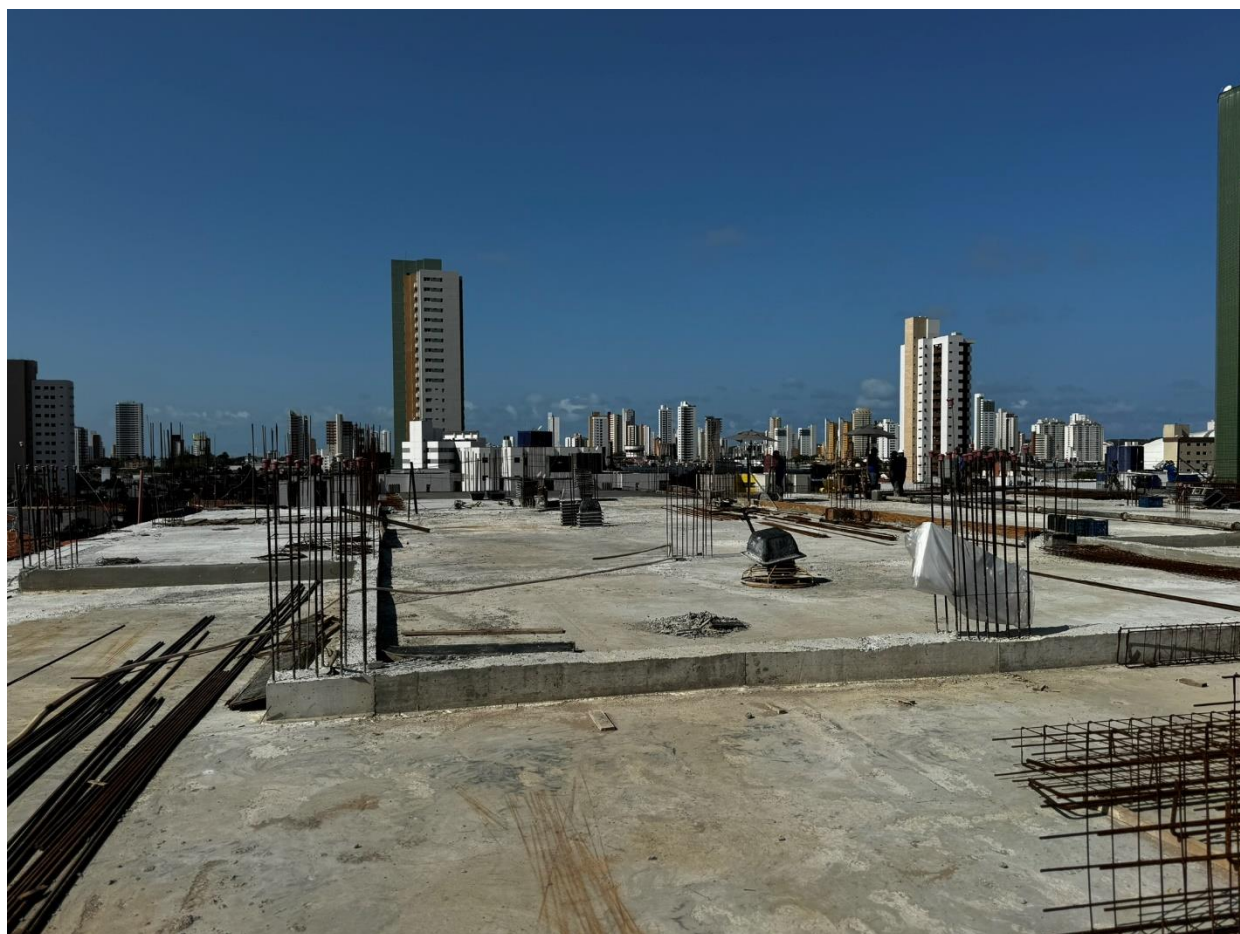
*Figura 1. Visão geral da obra.*

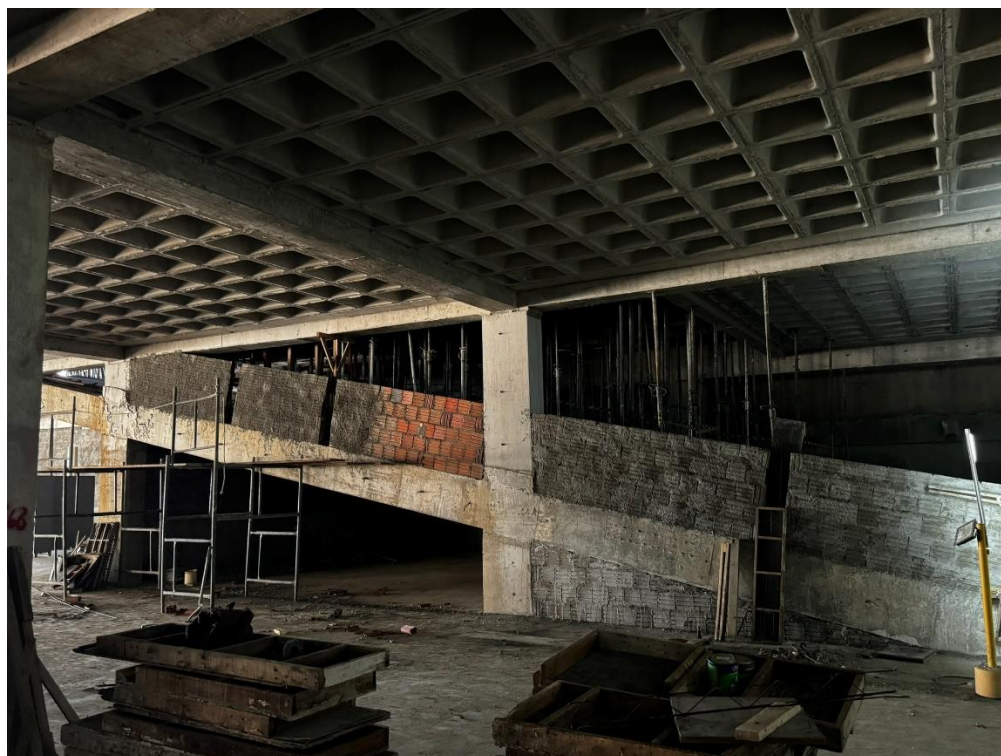
Ainda no item 2, foi medido a parcela referente aos itens 2.2.4 e 2.2.5 ficando os dois itens com um acumulado de 30%. Os serviços se referem principalmente a utilização dos andaimes para execução das alvenarias no segundo subsolo, concretagem dos pilares e montagem das formas das lajes, vigas e pilares.

Figura 3. Andaimos para execução de alvenaria.

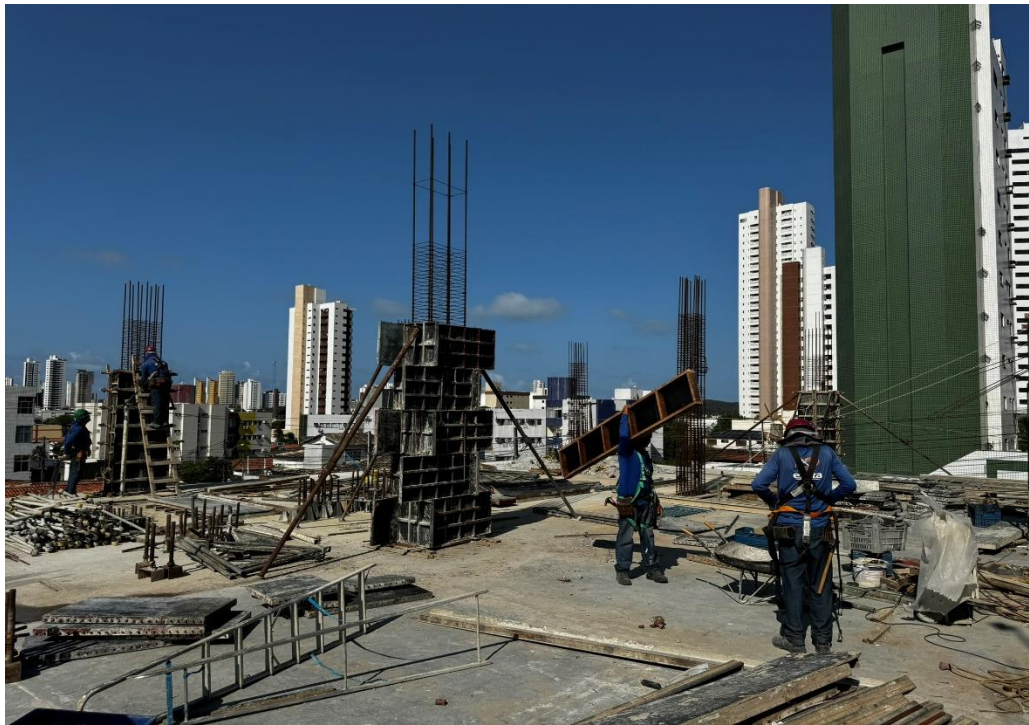
*Figura 5. Montagem e desmontagem dos pilares do primeiro subsolo.*

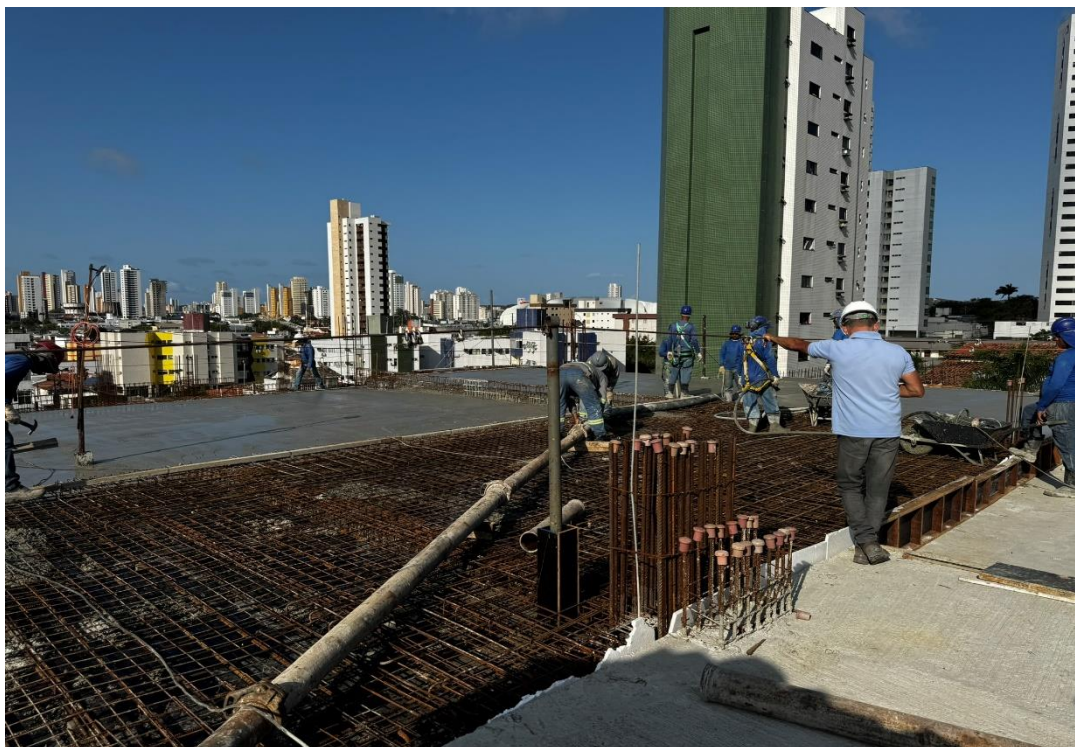
Ainda no item 6, foi realizada a concretagem de mais dois trechos (denominada pela empresa de décima e décima primeira etapa) da laje e das vigas de cobertura do segundo semienterrado.

*Figura 6. Laje de cobertura do segundo subsolo onde foi concretada a décima primeira etapa.*

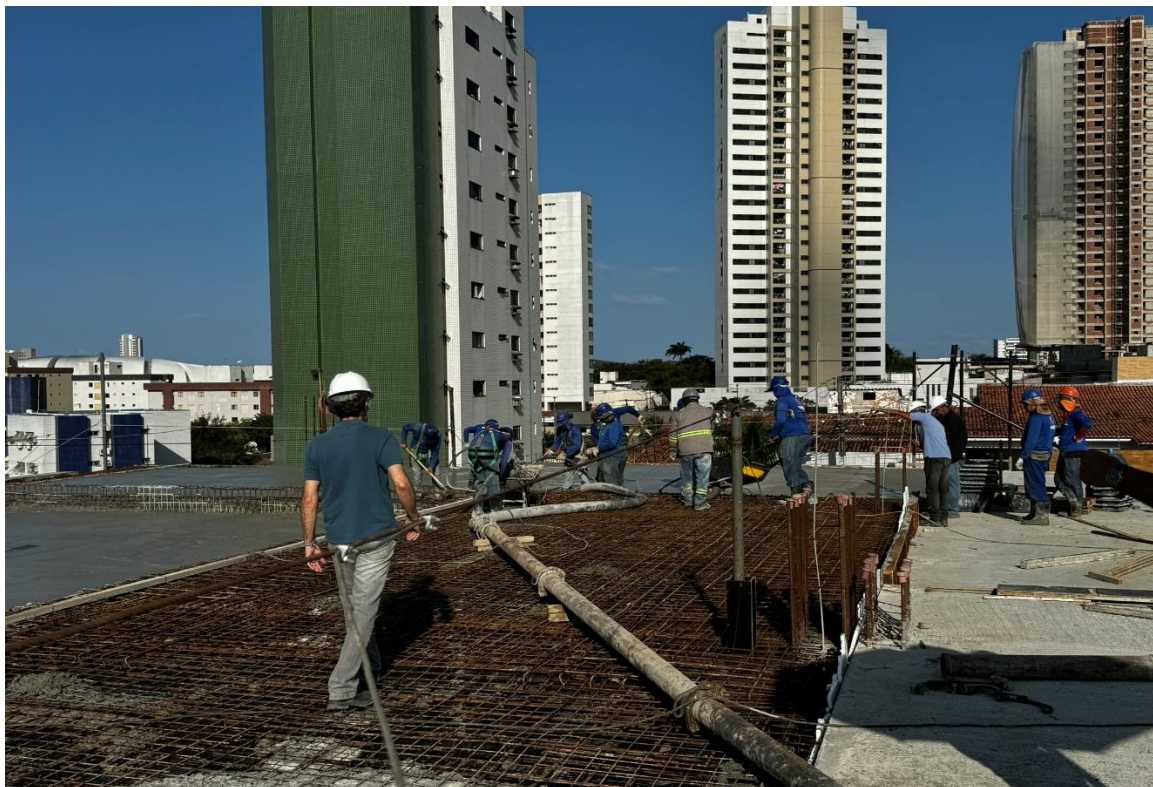
*Figura 7. Trecho da laje de cobertura do segundo subsolo para ser concretado.*

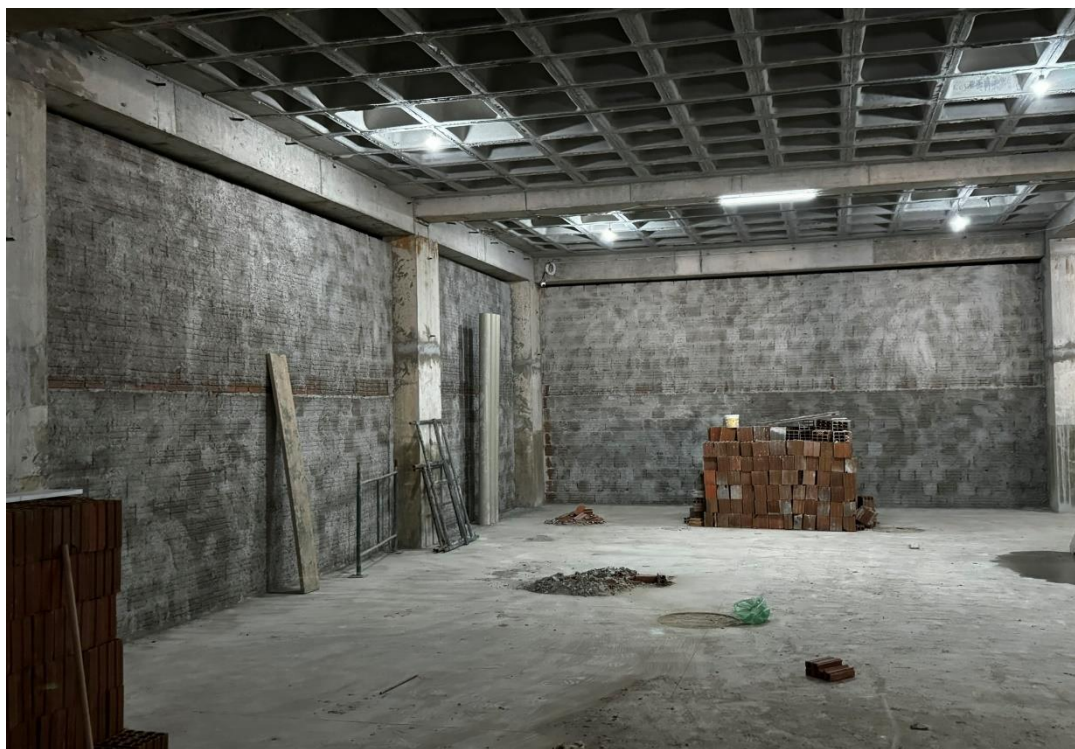
No item 07 “ARQUITETURA”, o item 7.1.7 ALVENARIA DE VEDAÇÃO DE BLOCOS CERÂMICOS FURADOS (ESPESSURA 9 CM) continua sendo realizados no subsolo 2 e a alvenaria está sendo executada de acordo com as exigências do caderno de encargos.

Figura 8. Alvenaria de tijolos cerâmicos no segundo subsolo.

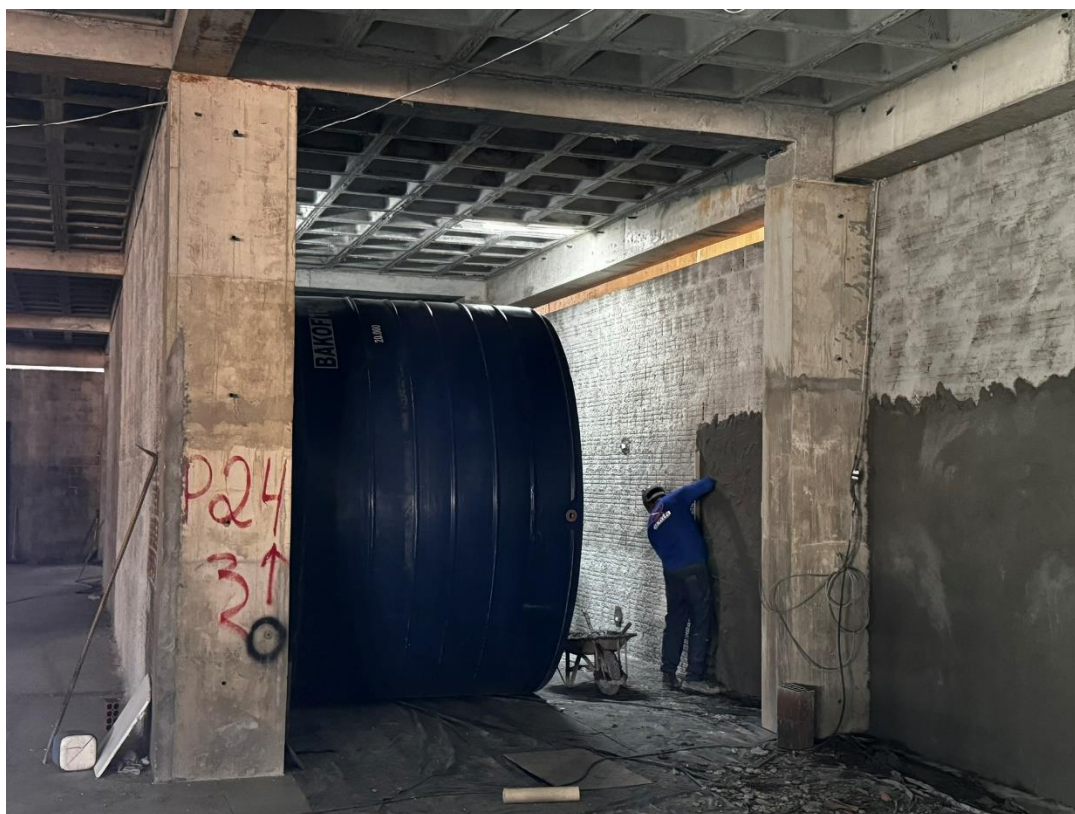
Figura 9. Alvenaria de tijolos cerâmicos no segundo subsolo.

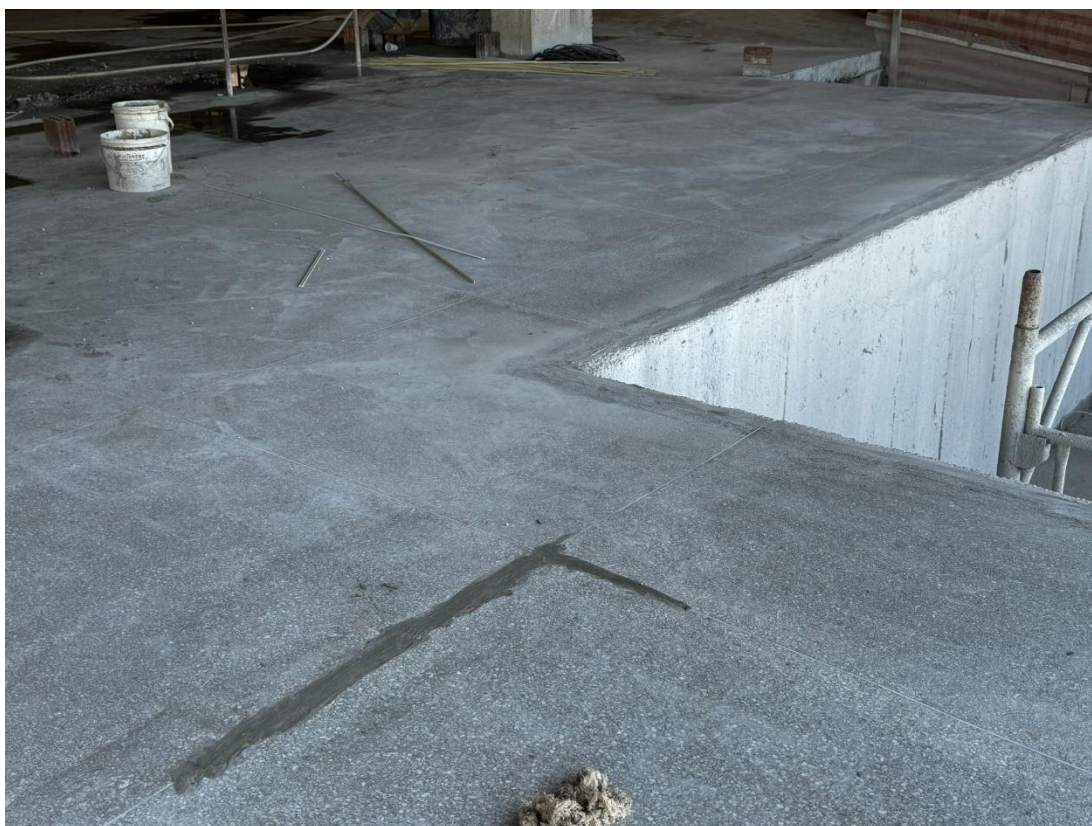
Ainda no item 07 “ARQUITETURA”, foi iniciado subitem 07-2-8 “PISO EM GRANILITE, MARMORITE OU GRANITINA EM AMBIENTES INTERNOS”, foi executado 5% do item nas futuras

salas do Nobreak e sala de quadros do segundo subsolo.

Figura 10. Execução de piso granilite no segundo subsolo.

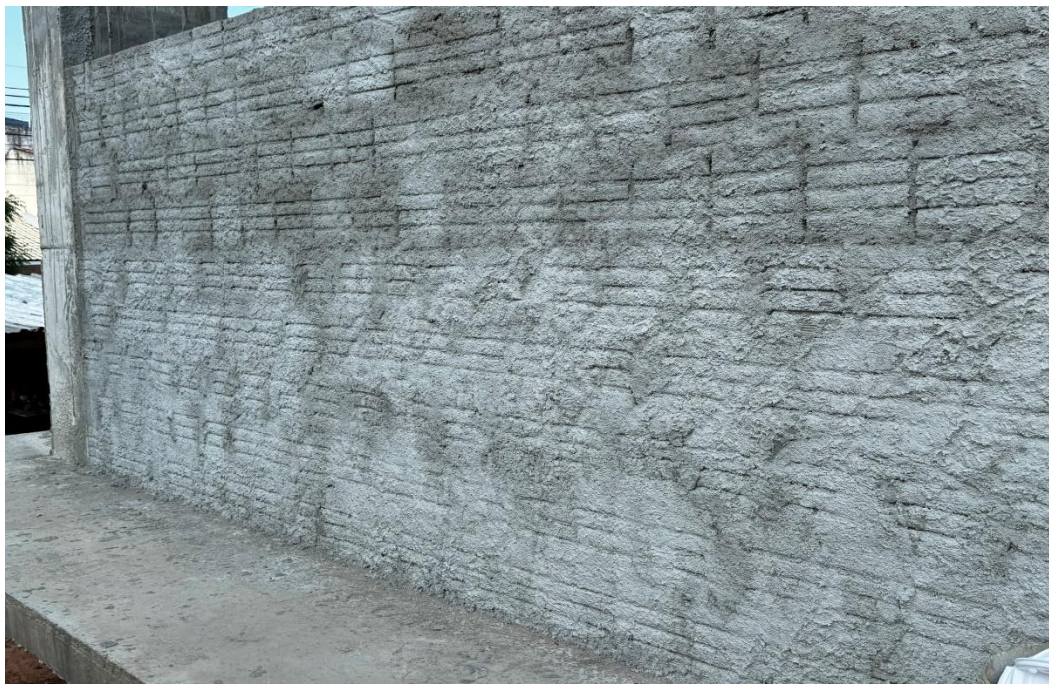
No item 08 ‘Impermeabilização’, a empresa iniciou a aplicação da argamassa polimérica, na altura de 1 metro, nas alvenarias em que as lajes estão em contato com o solo.

*Figura 11. Aplicação de argamassa polimérica nas alvenarias do segundo subsolo.*
