PROCURADORIA DA REPÚBLICA NO RIO GRANDE DO NORTE  
SECRETARIA ESTADUAL  
ASSESSORIA TÉCNICA DE ENGENHARIA

Nesses termos, apresentamos a comparação entre os marcos físicos previstos e os marcos físicos efetivamente realizados para a 21ª medição, de forma sintética, segundo cronograma físico-financeiro.

Assinatura/Certificação do documento **PR-RN-00045582/2024 RELATÓRIO TÉCNICO**

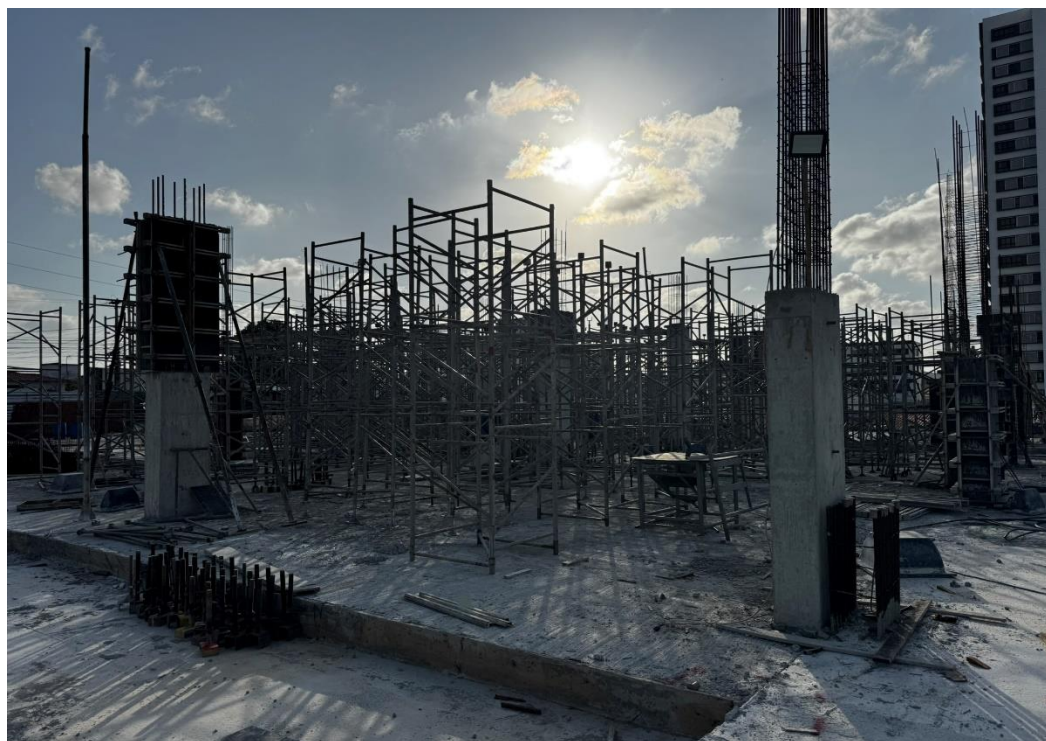
Ainda em relação ao item 6 “ESTRUTURA”, a empresa iniciou os serviços de montagem e concretagem dos pilares no pavimento de piso do térreo. Também teve início a montagem do sistema de escoramento para a laje de cobertura do térreo.

*Figura 7. Montagem e concretagem dos pilares do térreo.*

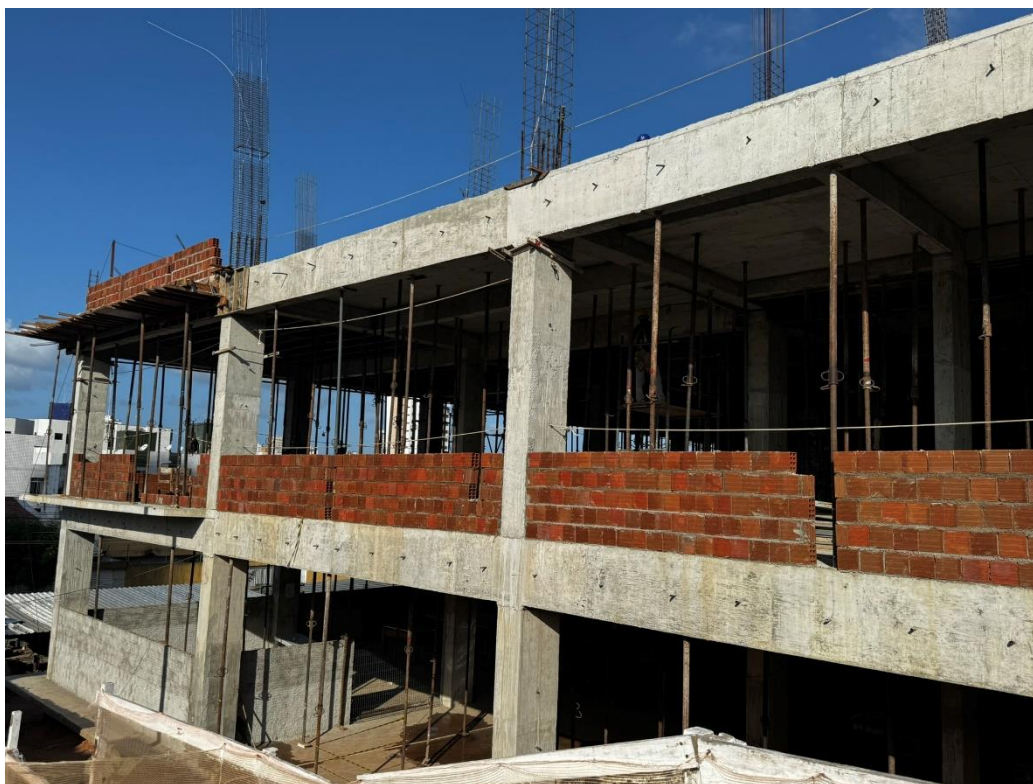
*Figura 9. Elevação de alvenaria no primeiro semienterrado.*

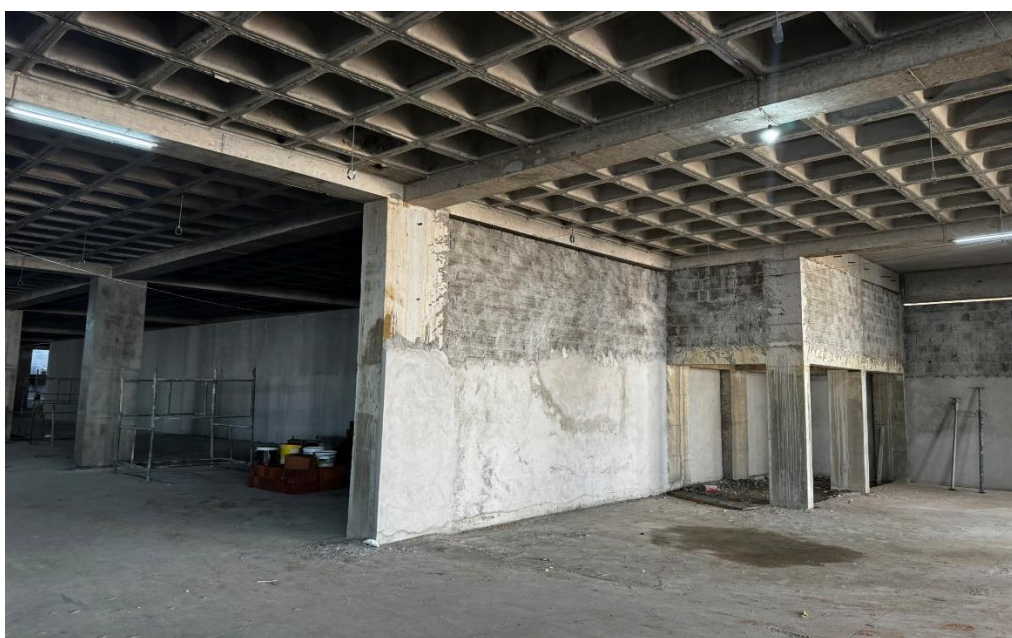
Também no item 07 “AQUITETURA”, foram iniciados os serviços de chapisco (item 7.3.1) e massa única (item 7.3.4). Os itens foram executados principalmente nas alvenarias do segundo subsolo.

*Figura 10. Execução de chapisco e reboco em alvenaria do segundo subsolo.*

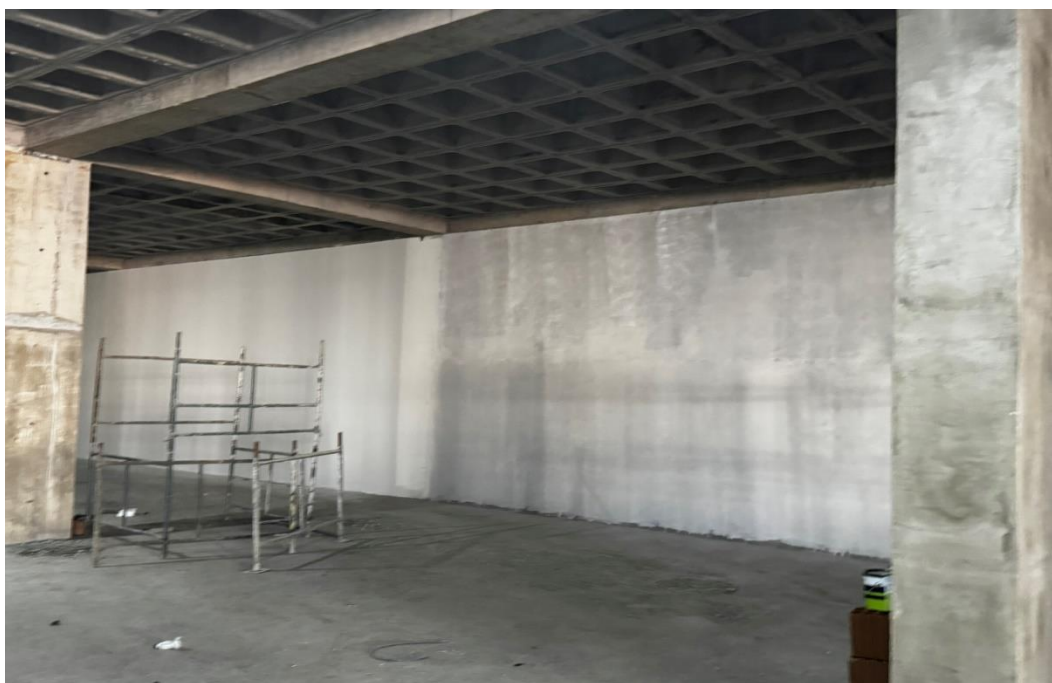
*Figura 11. Parede com Reboco em finalizado no segundo semienterrado.*

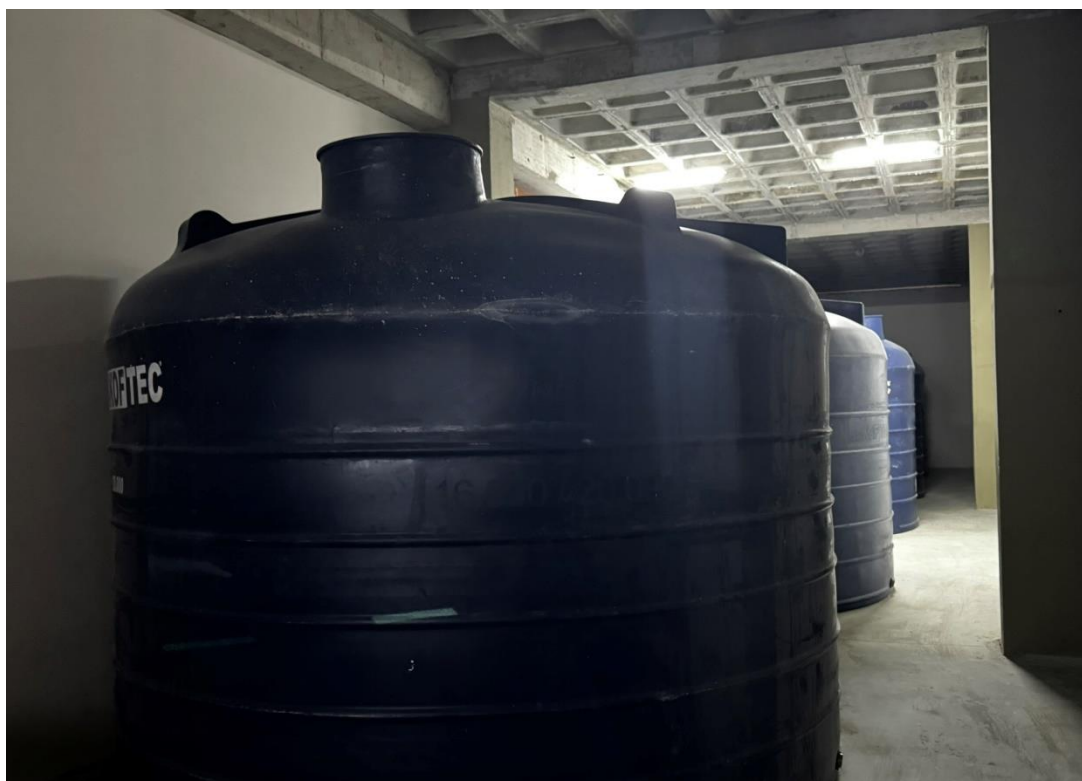
No item 09 ‘INSTALAÇÕES HIDROSSANITÁRIAS E ÁGUAS PLUVIAIS’, a empresa realizou a instalação de 5 reservatórios localizados no segundo semienterrado, relativos ao item 9.1.19 “CAIXA D’AGUA FECHADA - TAMPA COM ROSCA - EM POLIETILENO, 20.000 LITROS”.

*Figura 12. Reservatórios do sistema de instalações hidráulicas.*
