**RELATÓRIO TÉCNICO**

**Referência: PGEA – 1.28.000.000078/2023-92**

O presente relatório trata do andamento físico da obra da nova sede da PR/RN a fim de subsidiar o ateste da vigésima quarta medição do Contrato 8/2022, encaminhada pela empresa contratada a esta Procuradoria em 20/01/2025.

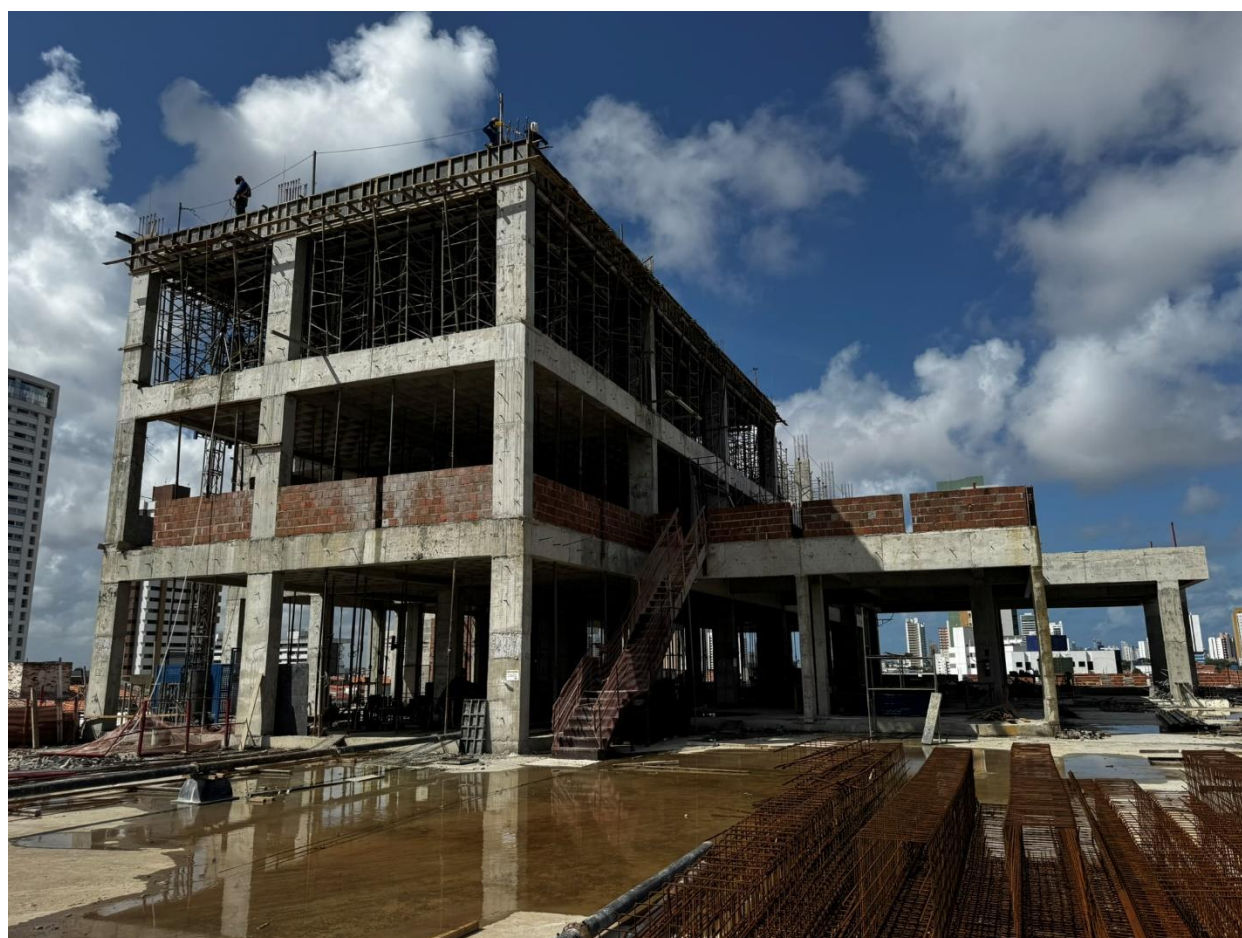
*Figura 1. Visão geral da obra.*

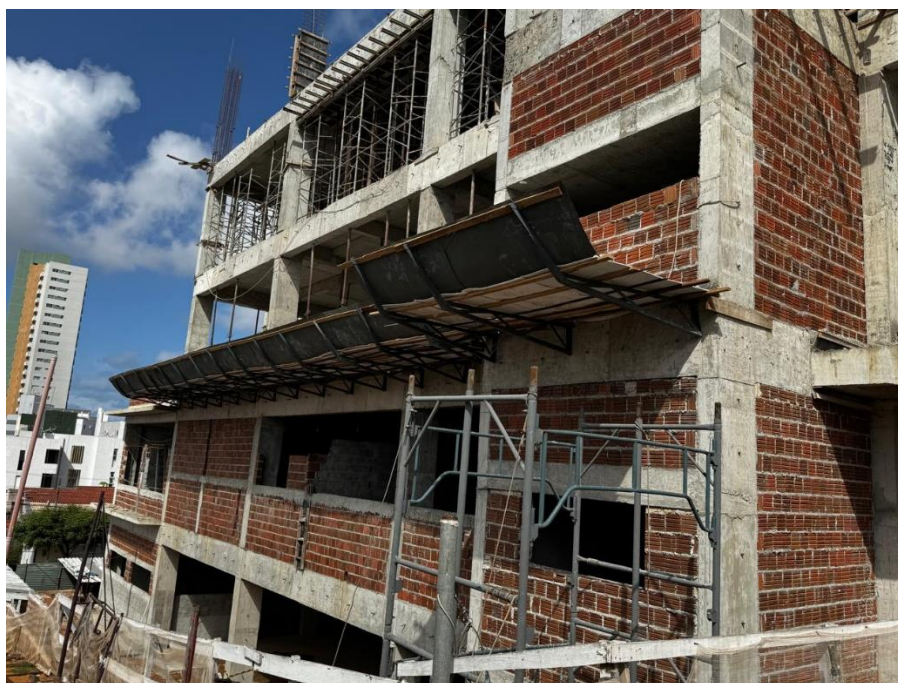
No item 1, foi instalado parte da item 1.4.4 “BANDEJA SALVA-VIDAS PRIMÁRIA, DE MADEIRA - COM FORRO EM CHAPA COMPENSADA - LARGURA 2,50 M”.

*Figura 2. Bandeja sal vidas primária.*

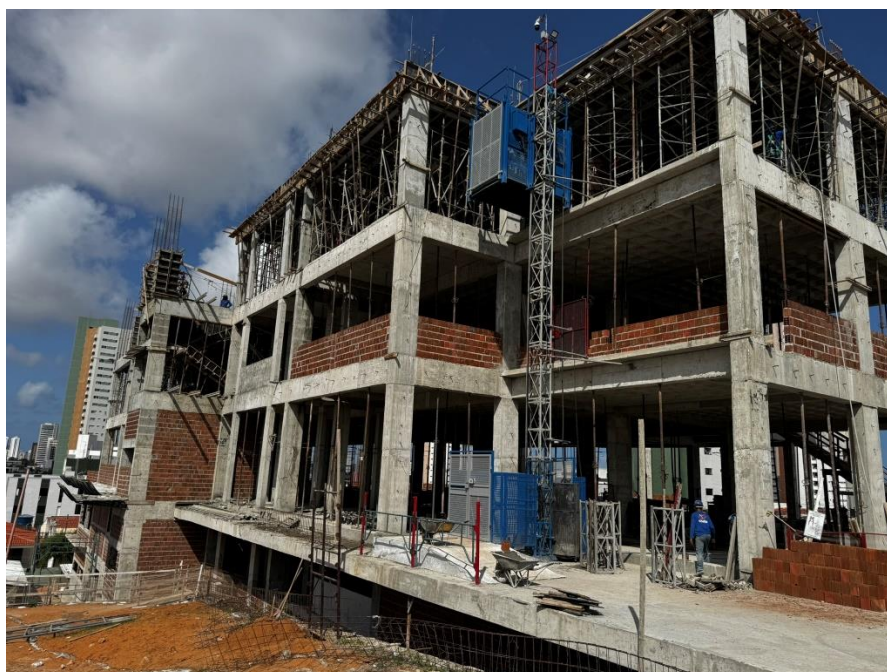
No item 2, consideramos a parcela mensal referente ao serviço do item 2.1.3 “ELEVADOR DE OBRA COM TORRE SISTEMA DE PINHÃO (CREMALHEIRA), PARA TRANSPORTE DE PESSOAS OU CARGAS. (INCLUSO OPERADOR)”.

*Figura 3. Cremalheira para transporte de pessoas e carga..*

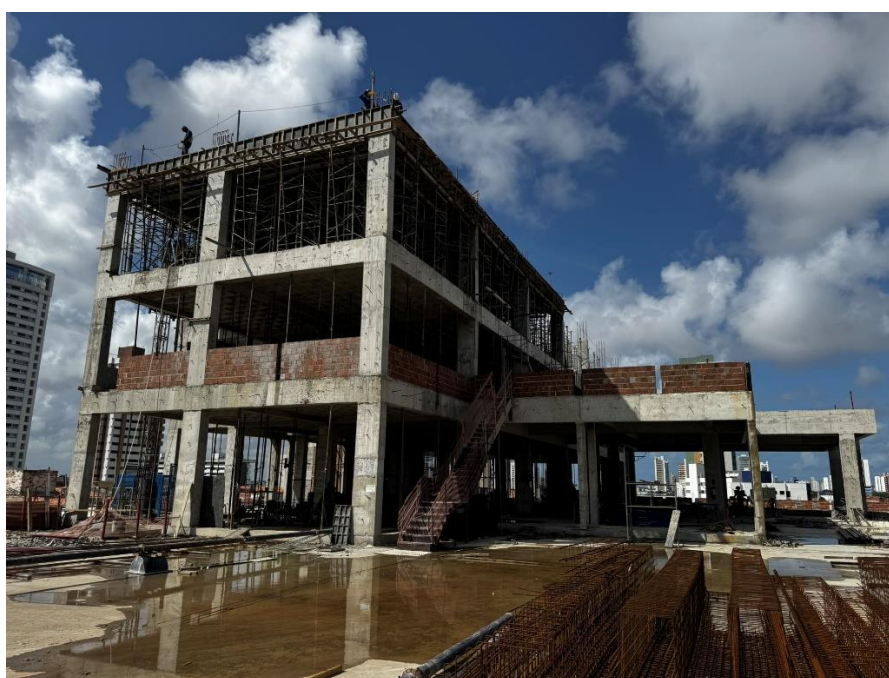
Quanto ao item 6 “ESTRUTURA”, a empresa continua realizando o serviço de montagem e concretagem dos pilares no segundo pavimento. Foi concretada toda a laje de cobertura do primeiro pavimento como também parte da laje de cobertura do segundo pavimento, até a junta estrutural.

*Figura 4. Visão da fachada sul com a concretagem da primeira metade da laje de cobertura do segundo pavimento.*

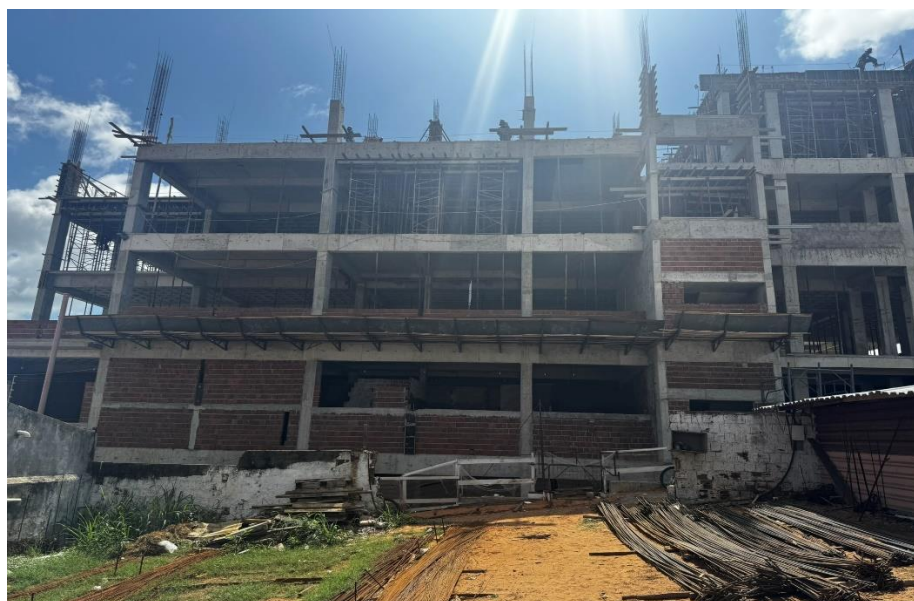
*Figura 5. Montagem e concretagem dos pilares do segundo pavimento.*

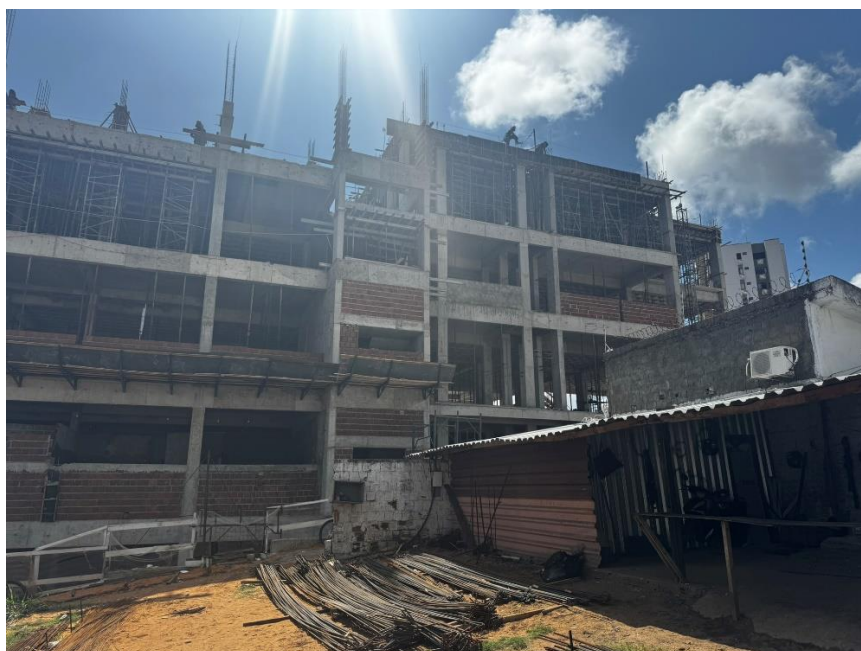
No item 07 “ARQUITETURA”, o item 7.1.2 “ALVENARIA DUPLA DE VEDAÇÃO DE BLOCOS CERÂMICOS FURADOS NA HORIZONTAL DE 9 X 19 X 19 CM (ESPESSURA FINAL 19 CM)” continua sendo realizado nas caixas das escadas.

*Figura 6. Elevação de alvenaria dupla nas escadas.*

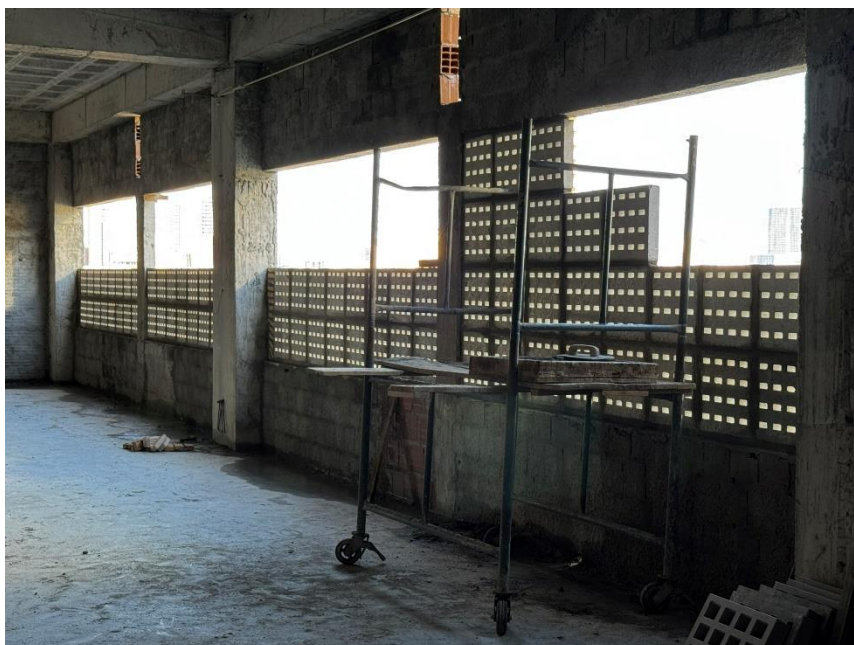
No item 7.1.3 “ALVENARIA DE VEDAÇÃO COM ELEMENTO VAZADO DE CONCRETO (COBOGÓ) DE 7X50X50CM” foram instalados os cobogós localizados no pavimento semienterrado 1.

*Figura 7. Instalação dos cobogó no semi enterrado 1..*

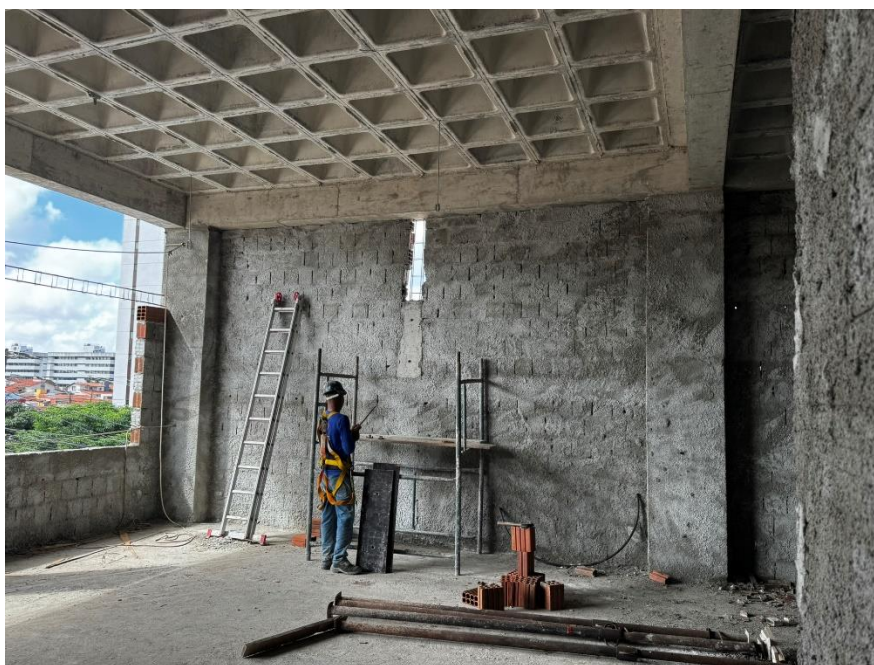
O item 7.1.13 “EXECUÇÃO DE VERGA, CONTRAVERGA E PILARES DE TRAVAMENTO PARA ALVENARIA” continua sendo executado. Os serviços estão sendo executados à medida em que as alvenarias vão sendo elevadas.

*Figura 09. Execução de vergas e pilares de travamento nas alvenarias.*

*Figura 10. Execução de vergas e pilares de travamento nas alvenarias.*

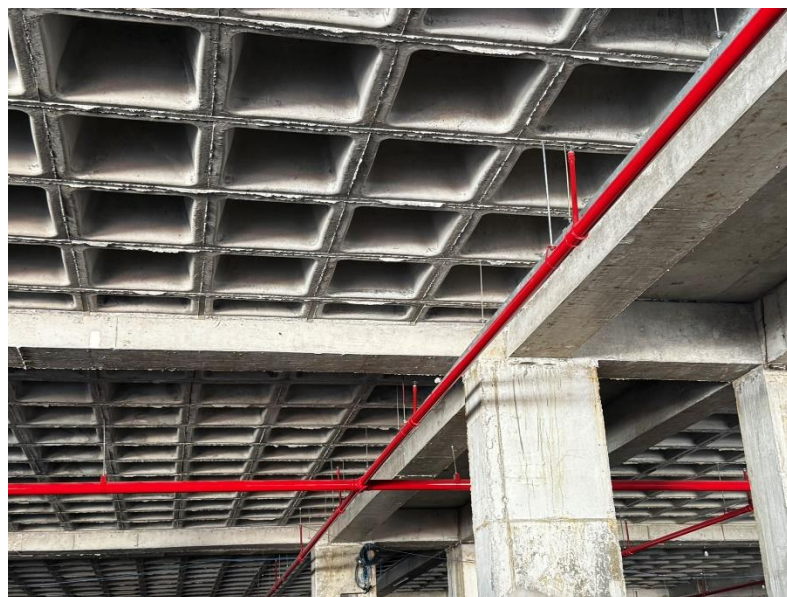
Para o item 10, “PREVENÇÃO E COMBATE A INCÊNDIO” foi medido uma pequena quantidade dos serviços relativos ao sistema de Sprinkler, com a instalação das tubulações de aço galvanizado no pavimento segundo semi-enterrado, pintura das tubulações e a instalação dos sprinklers, restam ainda para o segundo semi enterrado a instalação dos sprinklers dos locais onde terá forros.

*Figura 11. Instalação das tubulações de aço galvanizado no segundo semi enterrado.*

Ainda em relação ao item 10, "PREVENÇÃO E COMBATE A INCÊNDIO", é relevante registrar que a fiscalização constatou que a tubulação utilizada nos “pescoços” dos sprinklers possui Diâmetro Nominal de 15 mm. No entanto, o item 9.4.1.2 da NBR 10897 — "Sistemas de proteção contra incêndio por chuveiros automáticos — Requisitos" — determina que os tubos fabricados em material ferroso não devem ter diâmetro nominal inferior a DN 25. Diante disso, informamos à empresa Exata que adote as medidas necessárias para atender às disposições da referida norma ou apresente justificativa técnica para a utilização do material empregado.
