MEMORIAL DESCRITIVO

TOPOGRAFIA

CONTRATANTE: PROCURADORIA DA REPÚBLICA NO RN.

LOCALIDADE: RUA RAIMUNDO CHAVES, SN, CANDELÁRIA.

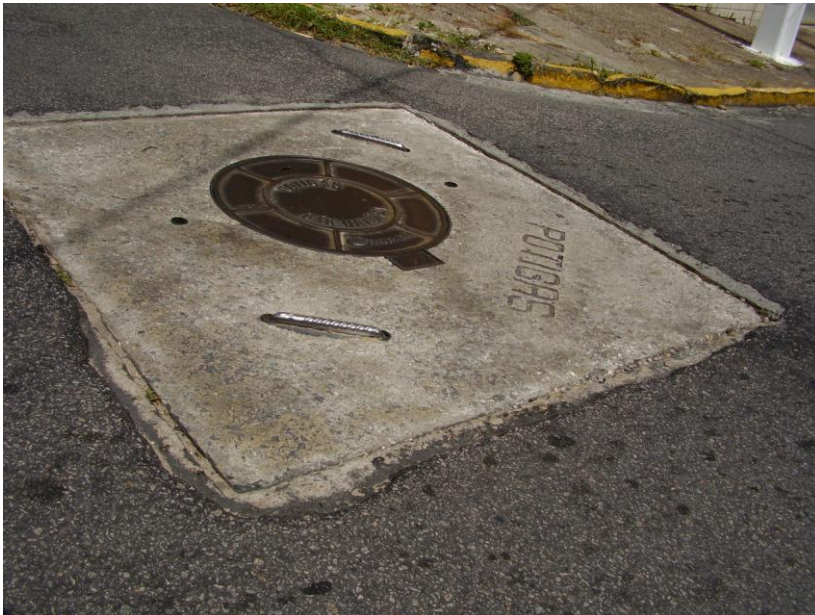
Figura 1.4

- Não foi verificada a existência de água potável no perímetro do imóvel, nem mesmo esgoto. Foram verificadas galerias de águas pluviais na Rua Raimundo Chaves, duas Quadras antes do Prédio da SEMURB, onde será a nova sede da Procuradoria da República no RN, no cruzamento com a Rua São José e com a Rua Mandacaru. Foram verificados também hidrantes de incêndio: um na calçada do prédio da SEMURB na Rua Raimundo Chaves (Figura 1.1 e 1.2), e três no prédio da atual sede da Secretaria Municipal de Urbanismo (Figura 1.3), sendo um em cada andar. Já com relação a rede elétrica, verificou-se a mesma em todo o perímetro que compõe o terreno e a quadra em que se insere. Quanto a bocas de lobo verificou-se a sua existência, bem como a de galerias de água pluvial a partir do cruzamento das Ruas Cel. Joaquim Correia e a Rua Rodolfo Garcia e com a Dr. Paulo Pinto de Abreu (Figura 1.4 e 1.5);
