MINISTÉRIO PÚBLICO FEDERAL  
PROCURADORIA DA REPÚBLICA NO ESTADO DE RORAIMA  
COMISSÃO DE SUPERVISÃO E FISCALIZAÇÃO DO CONTRATO Nº 15/2015

**RELATÓRIO DA QUARTA MEDIÇÃO DA OBRA DE CONSTRUÇÃO DA  
NOVA SEDE**

**PORTARIA PR-RR/SE Nº 002/2016 E 8/2016**

**SETEMBRO DE 2016**

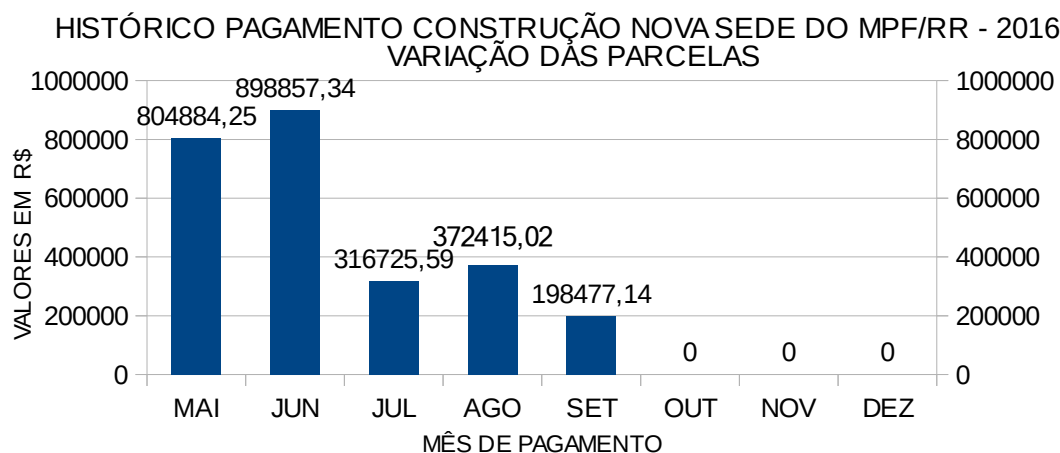
Segue em anexo Relatório Técnico contendo planilha resumos dos serviços realizados no mês de setembro de 2016 pela empresa, sendo estes serviços executados na ordem gráfica a seguir:

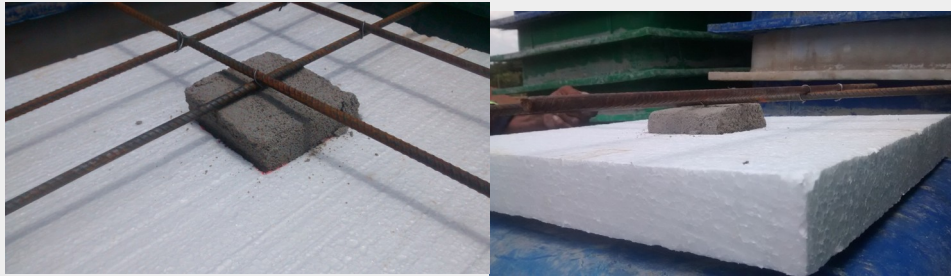
Conforme conversamos no canteiro de obra, segue em anexo fotos evidenciando nossa sugestão para garantir o recobrimento dos negativos da laje, utilizando distanciador de argamassa embutido no EPS.

Esta solução garante o posicionamento da tela, tendo em vista que estamos garantindo a base rígida para o apoio do distanciador, o qual ficará apoiado na face superior da cubeta.

Portanto, saliento também que os distanciadores ficaram 5cm abaixo do fundo interno da laje cubeta concretada, ficando a sua face inferior alinhada (faceada) com a face inferior da placa de EPS.

**Observação:** Dimensões dos distanciadores de argamassa: 8cm x 8cm x 8cm.

**PROVIDÊNCIAS DA EMPRESA OIKOS:** Utilizar distanciadores de argamassa embutidos dos EPS (isopor) sobre as cubetas de forma a garantir o posicionamento das telas e ferragens e o atingimento dos 35cm de altura exigido pela norma e pelo contrato, conforme e-mail e imagens transcritos abaixo:
