MINISTÉRIO PÚBLICO FEDERAL  
PROCURADORIA DA REPÚBLICA NO ESTADO DE RORAIMA  
COMISSÃO DE SUPERVISÃO E FISCALIZAÇÃO DO CONTRATO Nº 15/2015

RELATÓRIO DA SEXTA MEDIÇÃO DA OBRA DE CONSTRUÇÃO DA NOVA SEDE  
PORTARIA PR-RR/SE Nº 002/2016 E 8/2016  
OUTUBRO DE 2016  
PROCURADORIA DA REPÚBLICA NO ESTADO DE RORAIMA

## RELATÓRIO DA SEXTA MEDIÇÃO DO CONTRATO Nº 15/2015

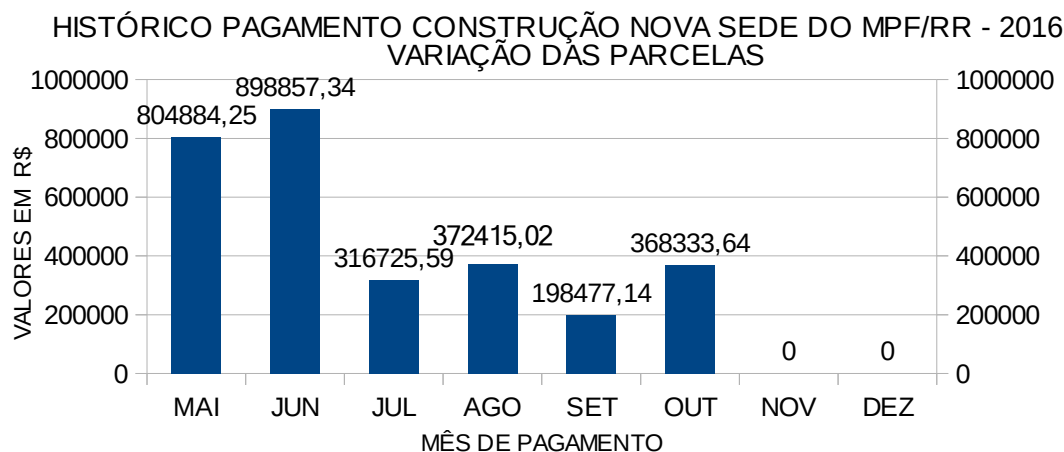
Segue em anexo Relatório Técnico contendo planilha resumos dos serviços realizados no mês de outubro de 2016 pela empresa, sendo estes serviços executados na ordem gráfica a seguir:

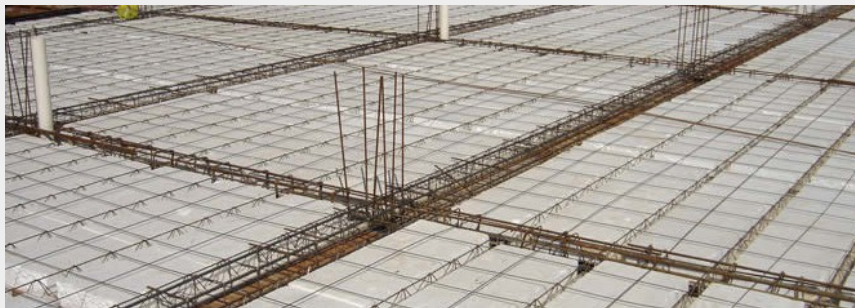
**P. DE REPARO DE LAJES COM ENCHIMENTO P.2**

**Constatação do Período nº 2:** A empresa OIKOS apresentou, através de e-mail enviado no dia 03/11/2016, juntado às folhas de nº 1172 a 1174 do PA de Fiscalização, solução para os problemas da execução da concretagem da laje. Descrevo abaixo a solução apresentada:

Para casos em que durante a execução, colaboradores ou objetos venham a amassar ou interferir no posicionamento e cobrimento de armaduras de lajes com enchimento em EPS, ocasionando surgimento moderado de marcas de armaduras nas superfícies dos elementos de concreto, estabelece-se a sequência para reparo:

- Limpar superfície de concreto, deixando-a livre de qualquer material pulverulento, óleos, graxas e demais impurezas;
- Aplicar ponte de aderência no local a ser reparado. Tal material poderá ser Bianco ou similar.
- Conforme as instruções de tempo do fabricante da argamassa e da ponte aderência, proceder com a aplicação da argamassa polimérica em camada de no mínimo 0,5cm;
- Aguardar cura e verificar o resultado final.

**RESPOSTA DA COMISSÃO DE FISCALIZAÇÃO:** A fiscalização técnica da obra, através de Ofício datado de 14/11/2016, juntado ao PA de Fiscalização à folha de nº 1175, informou à empresa OIKOS que a solução apresentada pela empresa “não atende satisfatoriamente a qualidade do projeto, haja vista que nas duas concretagens de laje realizadas foram constatados problemas na execução da mesma”. Assim:

1. "Fica proibida a utilização de EPS como solução para a compensação na altura da laje;
2. Somente será liberada nova concretagem após a empresa apresentar uma solução de qualidade para a compensação da altura das cubetas e a equipe de engenharia da PRR autorizar o uso desta nova solução”.
