Memorando nº 017/2017/SECGC/PR-RR/MPF

**Assunto:** Apuração de acidente ocorrido no canteiro de obra do prédio Sede

**Relatório de Análise de Acidente****Informações do Acidente****Tipo**☒ ( X ) Acidente  
com vítima☒ ( X ) Acidente c/ dano ao patrimônio☐ ( ) Acidente ambiental

## Relatório de Análise de Acidente

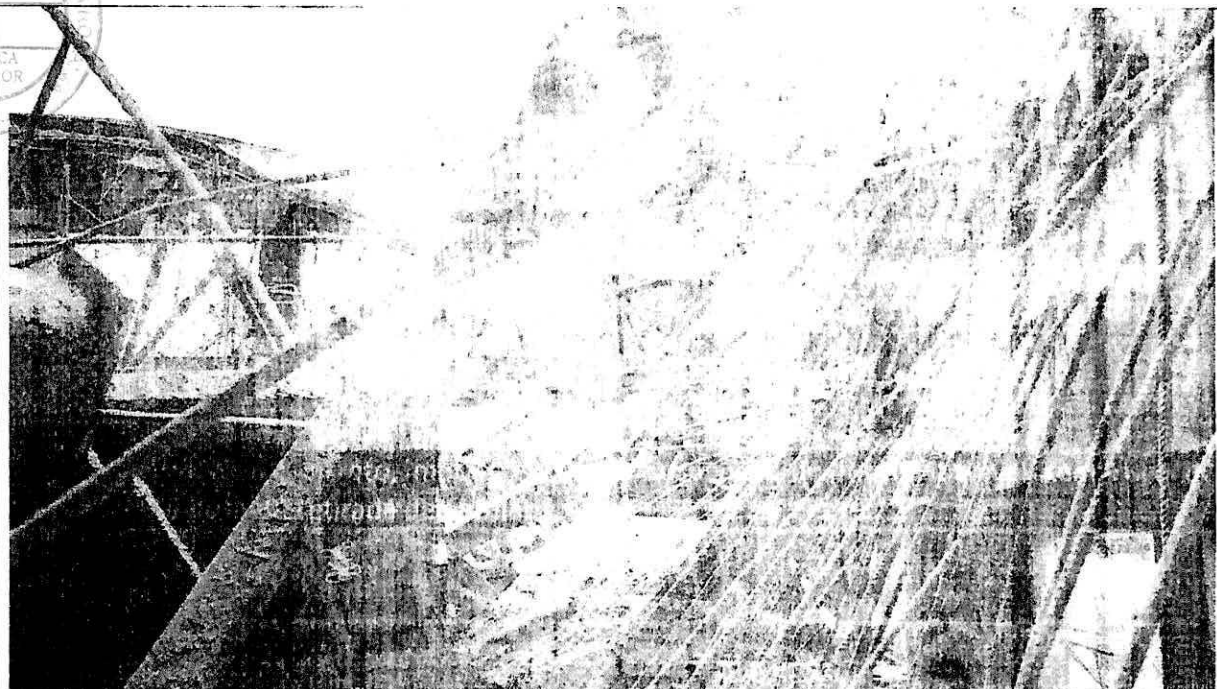
Materiais (madeira, concreto, metais e outros) suspensos de forma instável com risco de desabamento durante retirada de materiais.

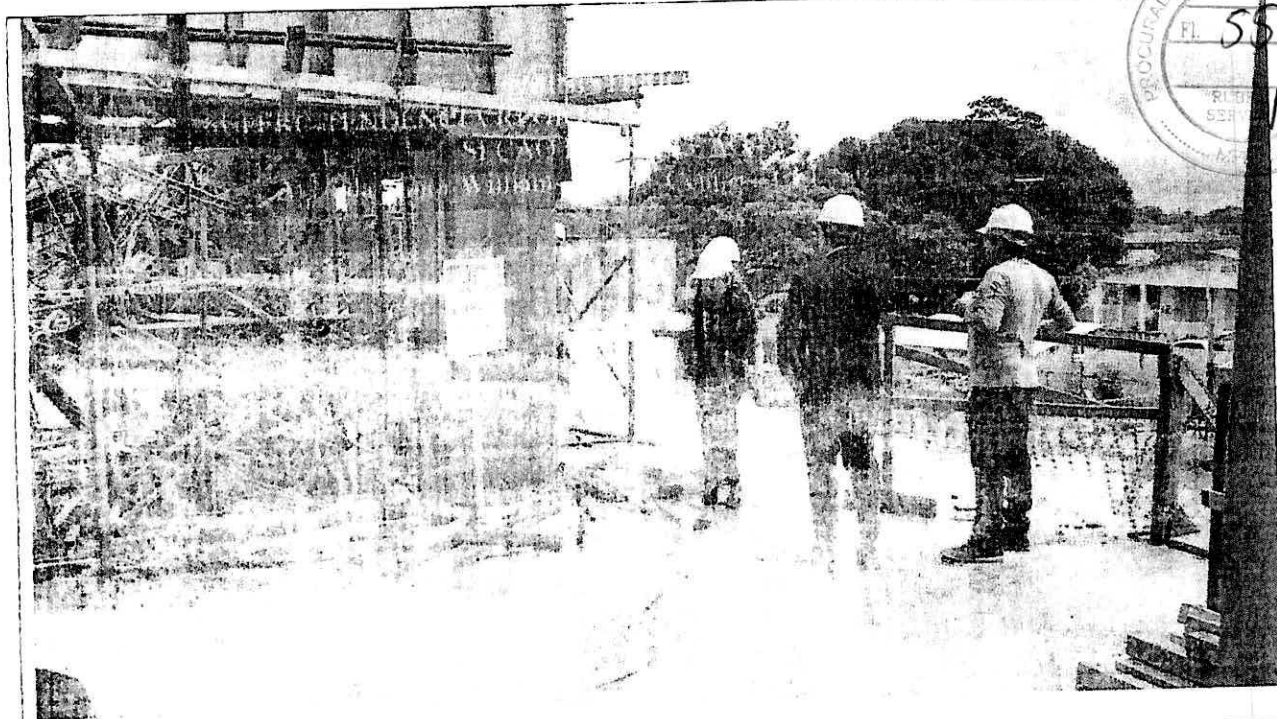
Passarela rixa com risco de desabamento sem proteção contra risco de queda na sua periferia.

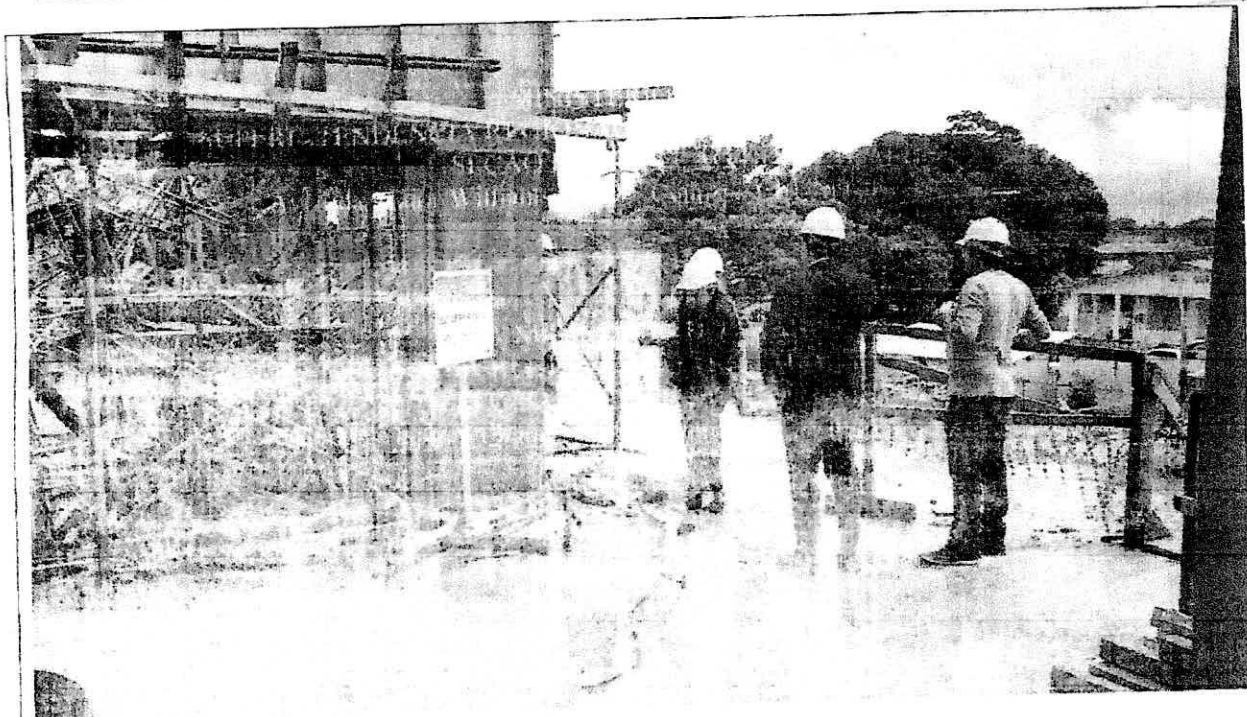
Passarela fixa exterior de acesso de desatamento sem proteção contra risco de queda na sua periferia.

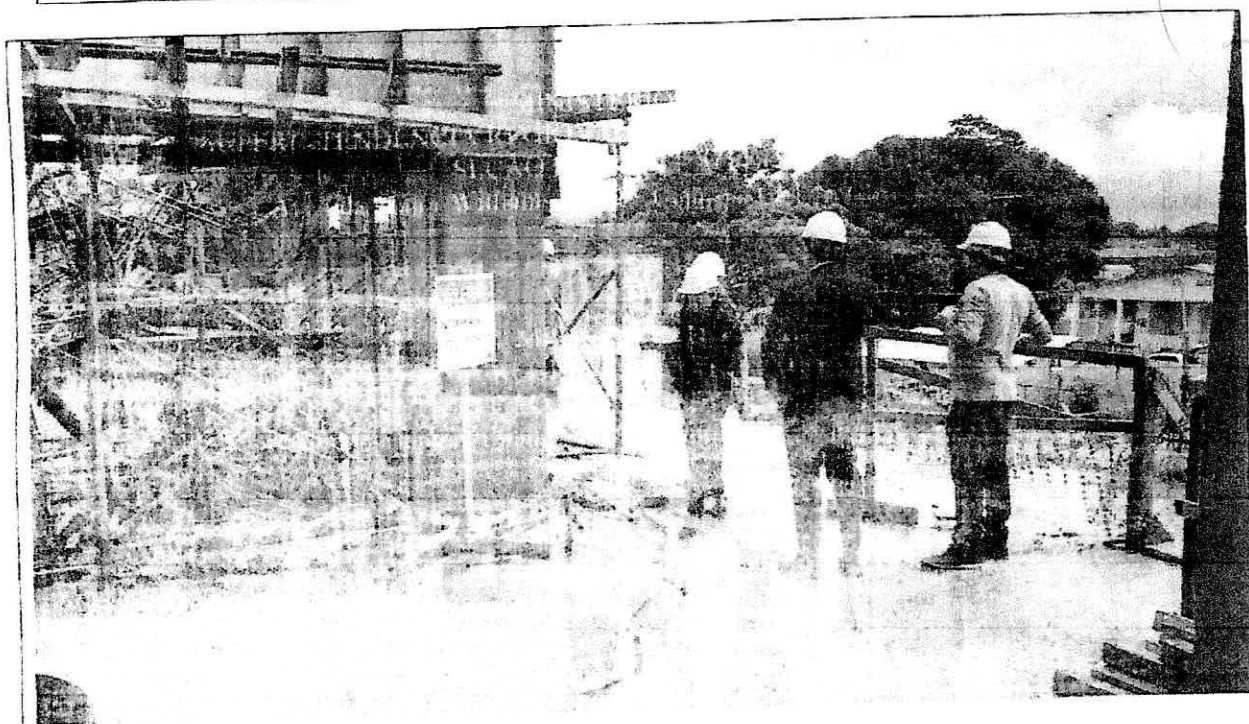
Passarela fixa montada de modo do desabamento sem proteção contra risco de queda na sua periferia.

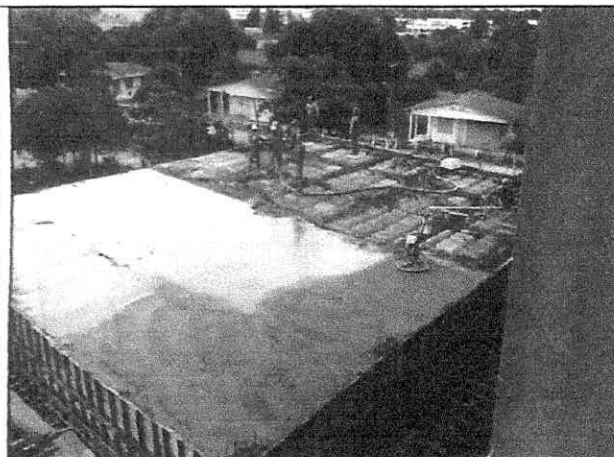
Foto 1: Vista da laje durante a concretagem.

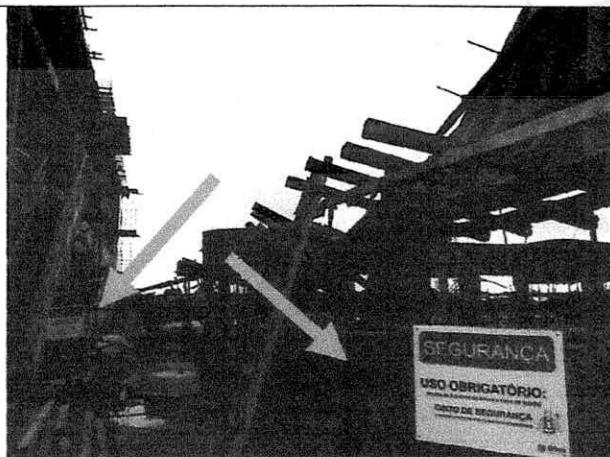
Foto 2: Placa indicando a obrigatoriedade do Uso de Cinto de Segurança tipo paraquedista ligado a linha de vida e outros EPI's.

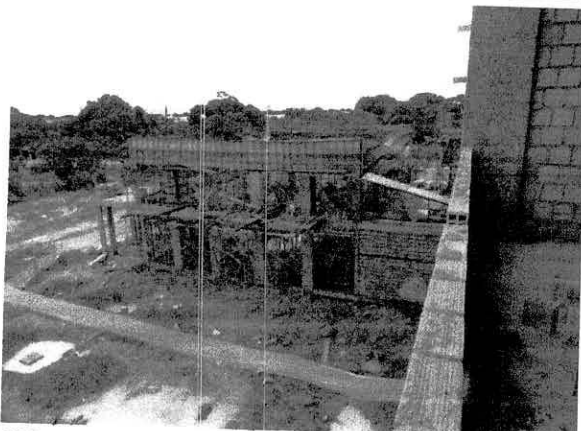
Vista externa superior do desmoronamento

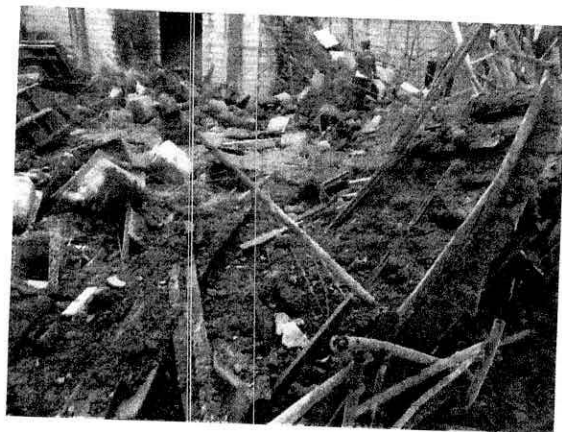
Em 04/08/17 retornamos ao local para pericia da área, no entanto a limpeza estava sendo feita de forma manual devido à grande quantidade de escombros e ao concreto já estar consolidado. Devido à dificuldade de limpeza, em contato com a empresa OIKOS solicitamos uma sondagem do local onde provavelmente ocorreu o colapso da estrutura de escoramento (centro do prédio), possibilitando assim, a identificação comportamental do solo naquele ponto.

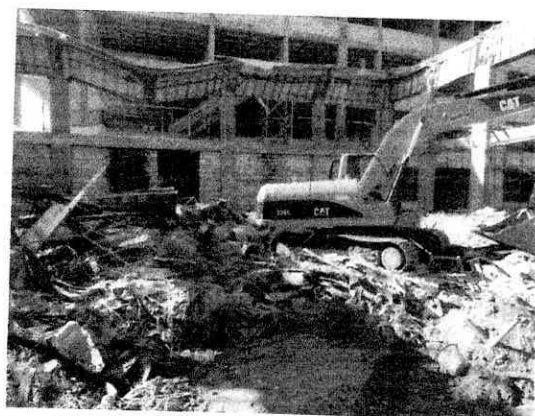
No dia 11/08/2017 fomos à obra da PR-RR para recebimento do relatório de sondagem solicitado. No local do desmoronamento identificamos uma maquina escavadeira realizando a retirada dos entulhos da parte interna do auditório (vide fotos). A sondagem foi realizada pela **R. E. Castro Ávila & Cia Ltda.** Devido à dificuldade de limpeza do local, a perfuração para sondagem foi realizada no canto posterior direito da estrutura do auditório.

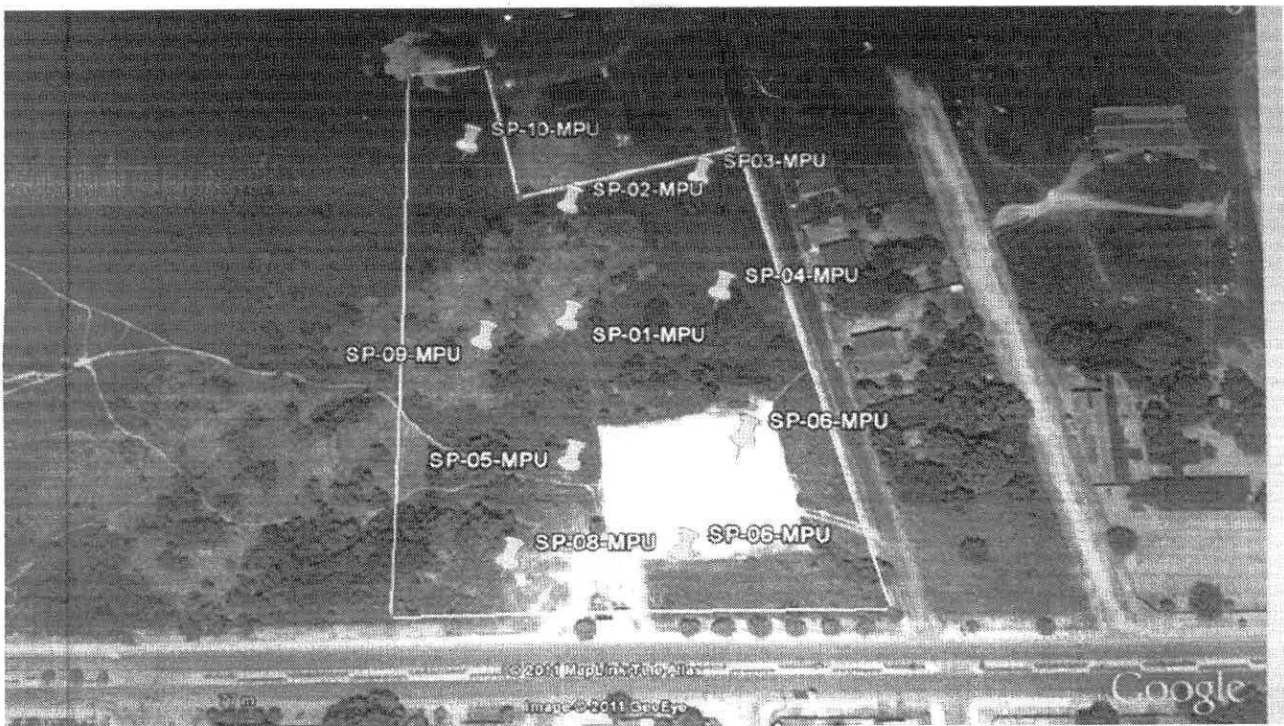
Localização dos furos de SPT

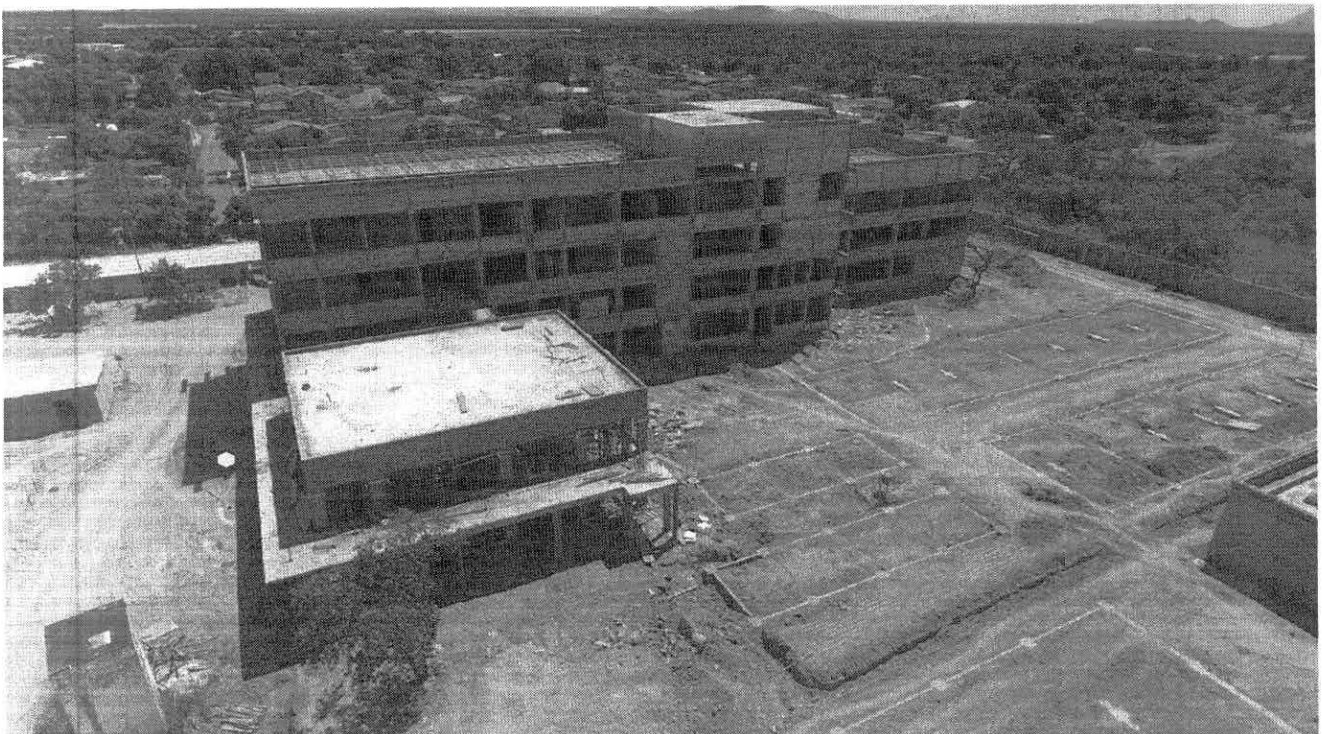
Local do furo do trado motorizado
