Diagnóstico socioambiental dos danos decorrentes do rompimento da barragem de Fundão na bacia do rio Doce e região costeira adjacente

TOMO V – PATRIMÔNIO CULTURAL
Bens Materiais
Apêndices e Anexos

Lactec
Curitiba – Paraná – Brasil
Maio/2020

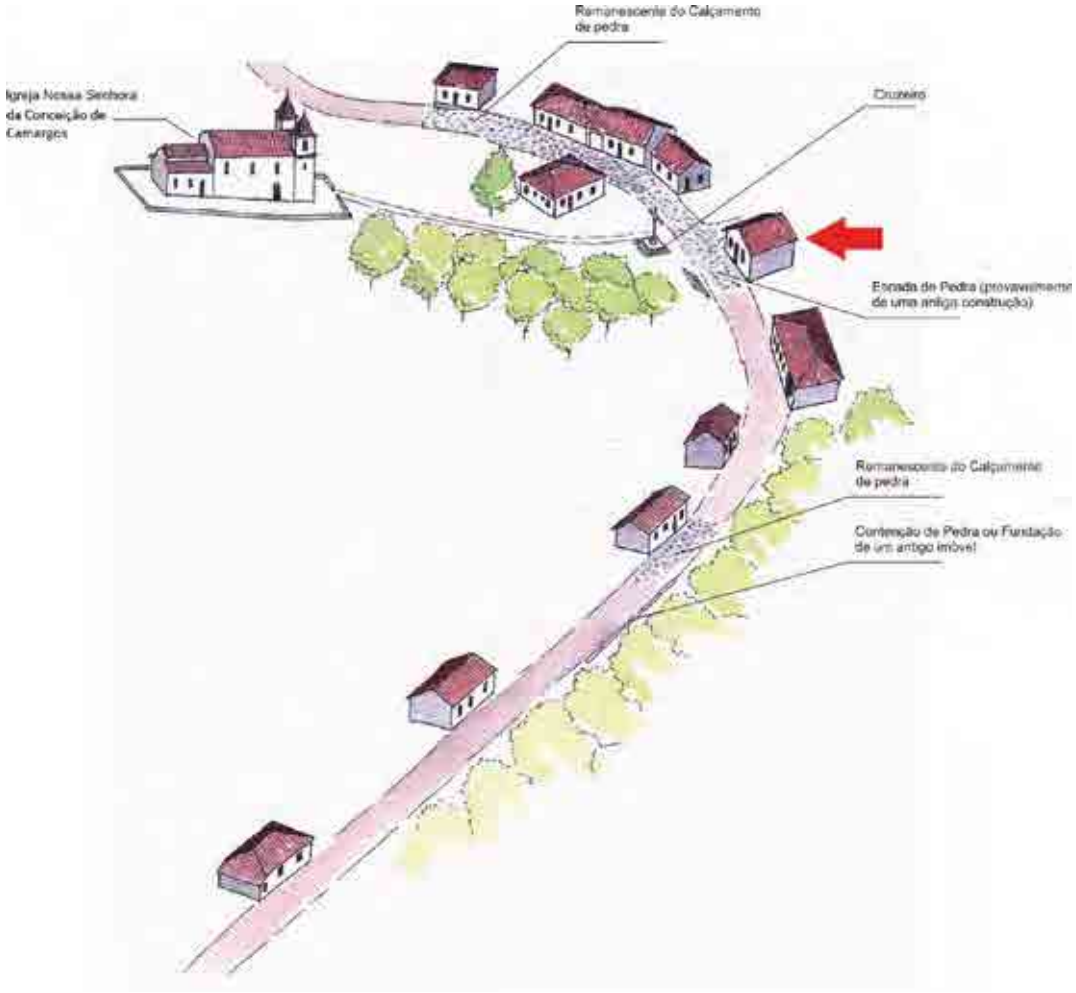
Figura 5. *Perspectiva do conjunto de casas de Camargos com o bem indicado pela seta. Desenho de e Everaldo Cristiano da Silva.*

Figura 6. *Desenho esquemático da implantação do bem na Rua do Cruzeiro, nº 368. Desenho de e Everaldo Cristiano da Silva.*

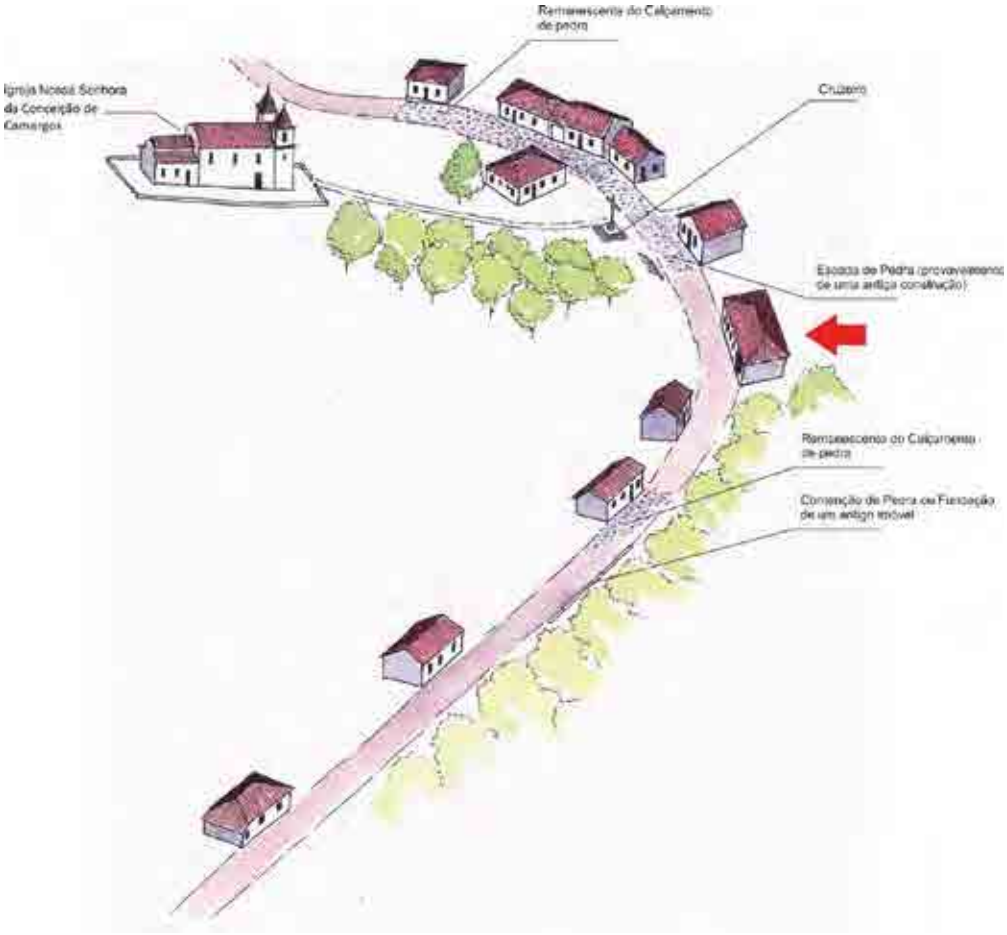
Figura 5: *Perspectiva do conjunto de casas de Camargos. Desenho de e Everaldo Cristiano da Silva.*

Figura 6: *Desenho esquemático da implantação do bem na Rua do Cruzeiro, nº 348. Desenho de e Everaldo Cristiano da Silva.*

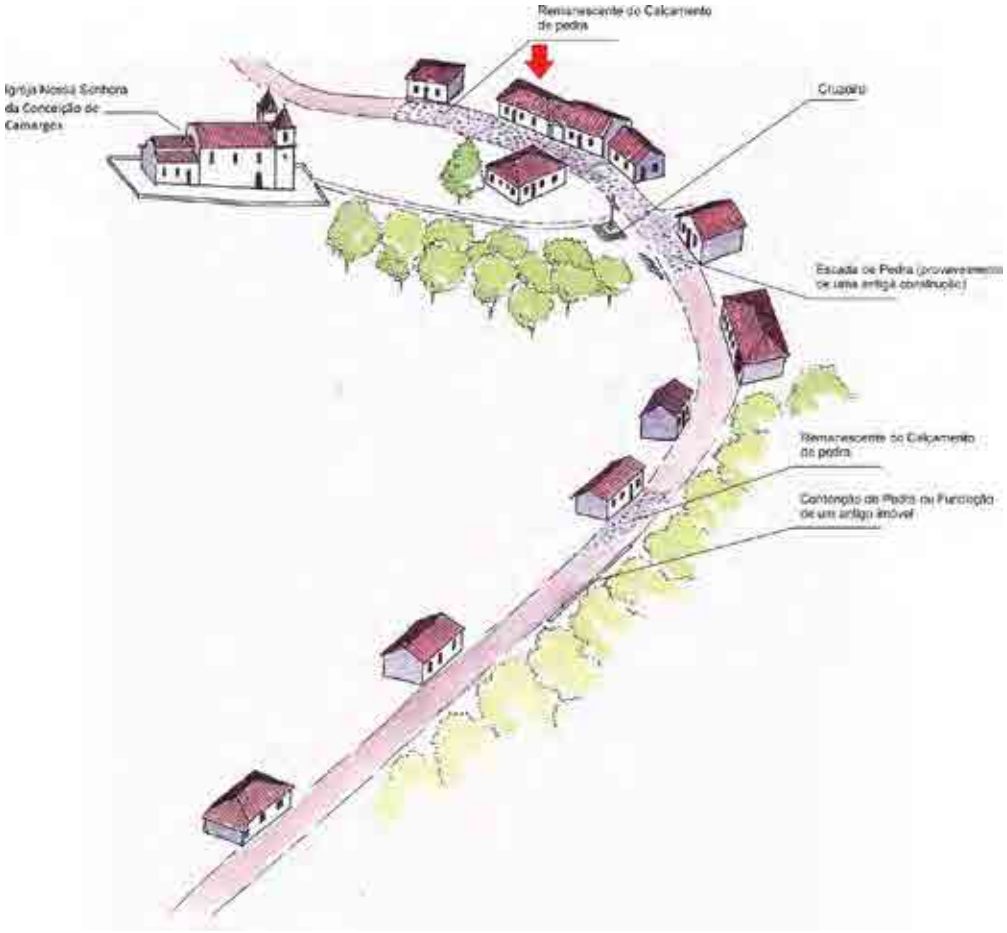
Figura 5: *Perspectiva do conjunto de casas de Camargos. Desenho de e Everaldo Cristiano da Silva.*

Figura 6: *Desenho esquemático da implantação do bem na Rua do Cruzeiro, nº 418. Desenho de e Everaldo Cristiano da Silva.*

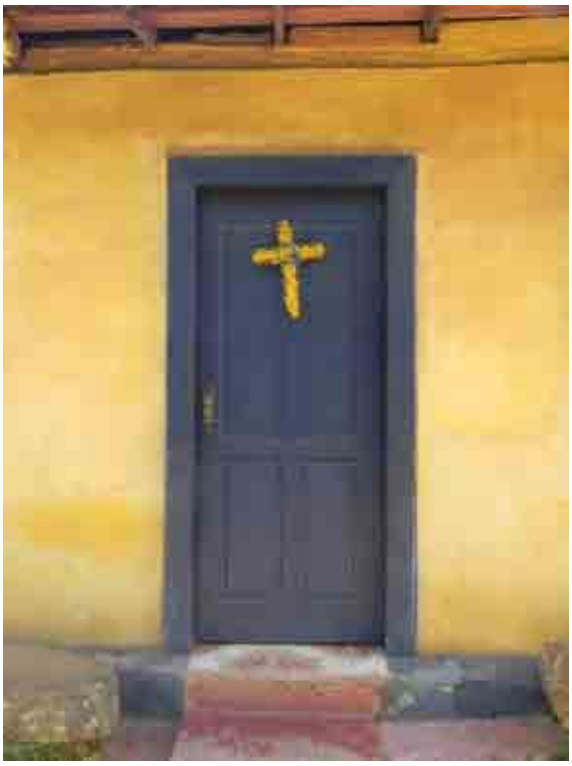
As ações de caráter emergencial e reparatório, que levaram a intenso fluxo de máquinas e caminhões pesados pela localidade, gerando assim trepidações que causaram trincas e rachaduras na edificação e alteração nas suas rotas de acesso.

Figura 8: *Detalhe da fachada do bem, evidenciando trincas, reformas e vincos no barrado do telhado.*

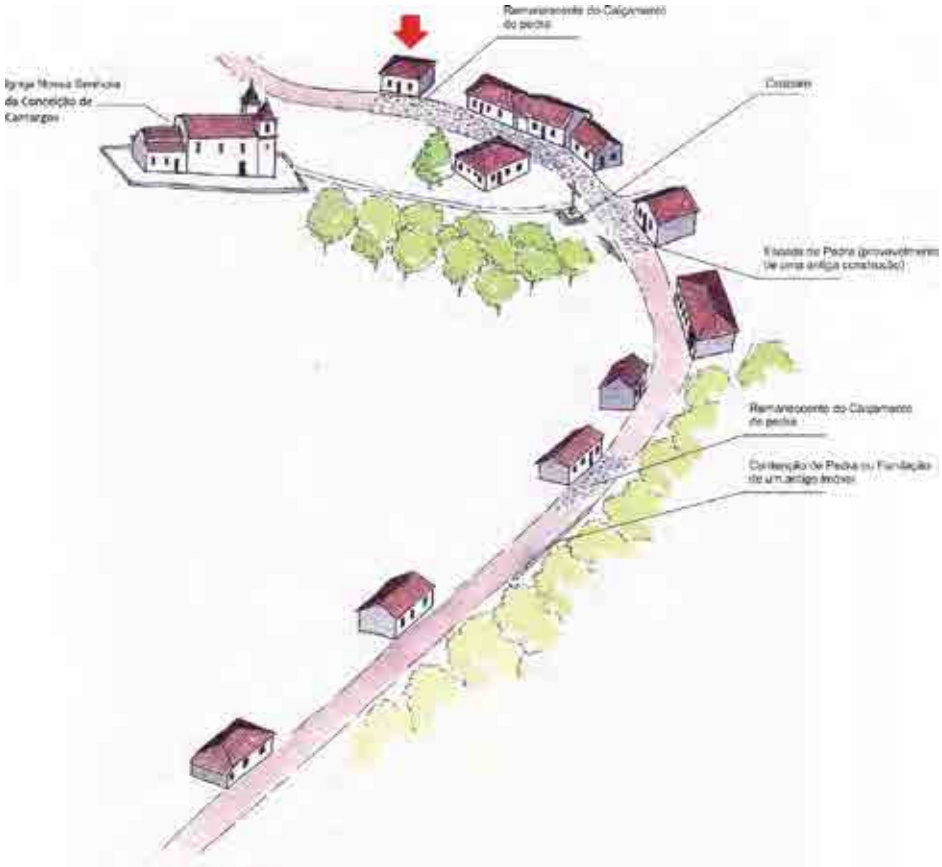
Figura 5: *Perspectiva do conjunto de casas de Camargos. Desenho de e Everaldo Cristiano da Silva.*

Figura 6: *Desenho esquemático da implantação do bem na Rua do Cruzeiro, nº 448. Desenho de e Everaldo Cristiano da Silva.*

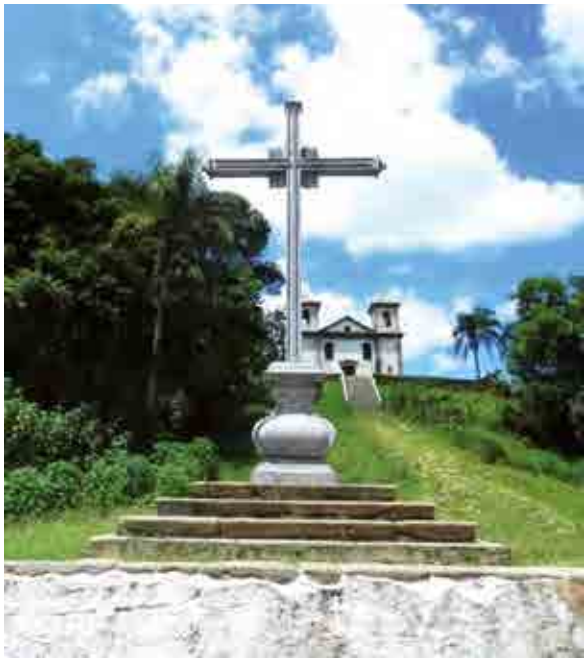
Figura 6: *Vista do bem tendo ao fundo a Igreja Nossa Senhora da Conceição.*

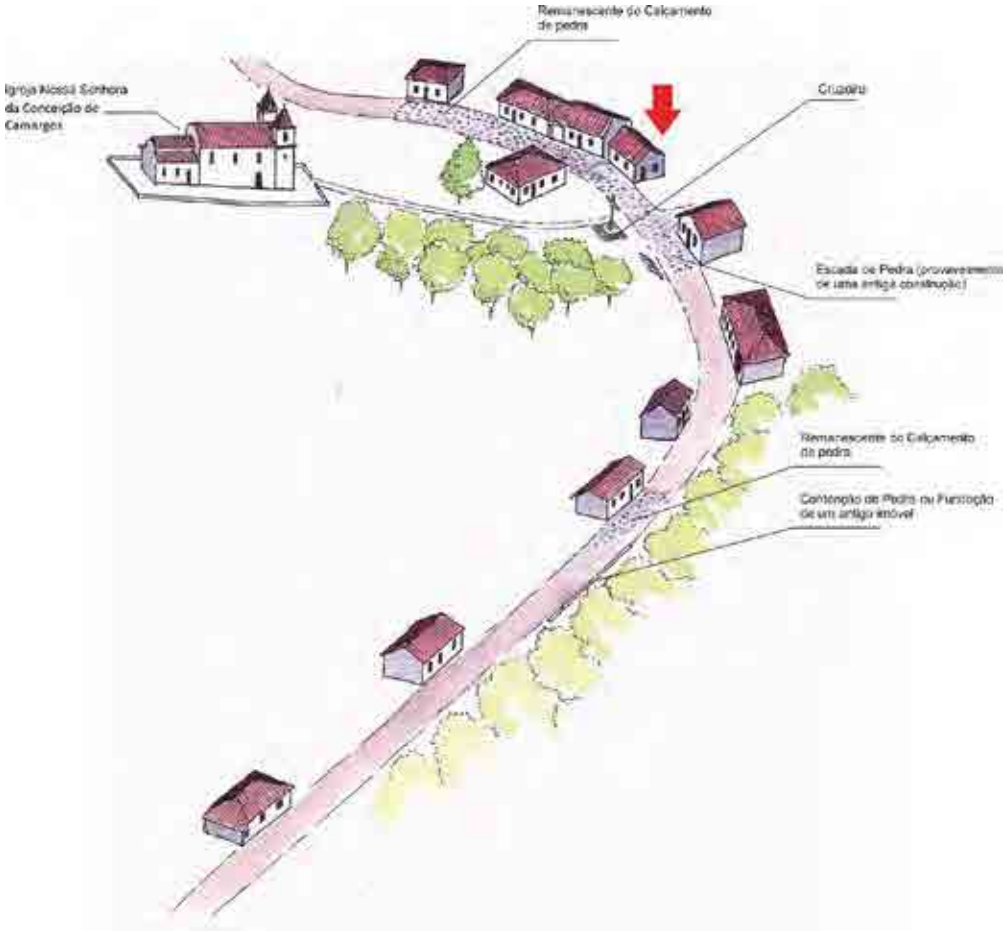
Figura 5: *Perspectiva do conjunto de casas de Camargos. Desenho de e Everaldo Cristiano da Silva.*

Figura 6: *Desenho esquemático da implantação do bem na Rua do Cruzeiro, nº 394. Desenho de e Everaldo Cristiano da Silva.*

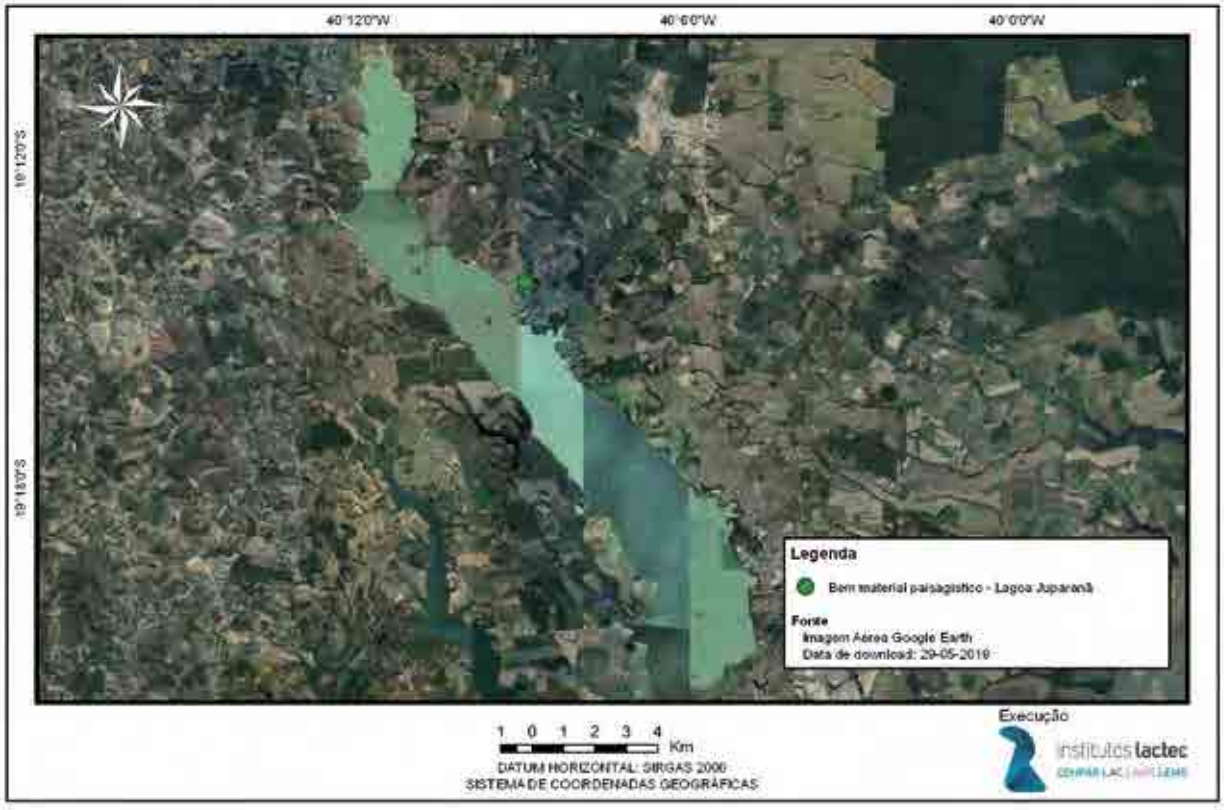
O bem sofreu danos principalmente pelas alterações de suas águas, nas margens. Toda a sua área de entorno sofreu também danos, equipamentos e povoados situados as margens da lagoa sofreram danos com o aumento do nível original das aguas.

Figura 1: *Situação do bem paisagístico pós-desastre*

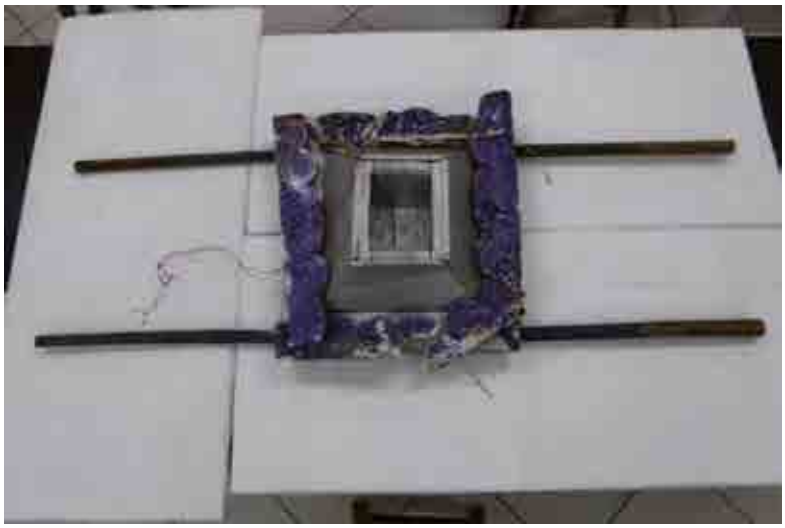
A peça se encontra na reserva técnica da Fundação Renova, interrompida em seu ciclo de uso em práticas culturais da comunidade a que pertence, aguardando por restauro e definição sobre a sua devolução ao local de origem.

Figura 1: *Andor, vista superior. Data: 06/2017. Foto: Acervo Estilo Nacional (2017a).*

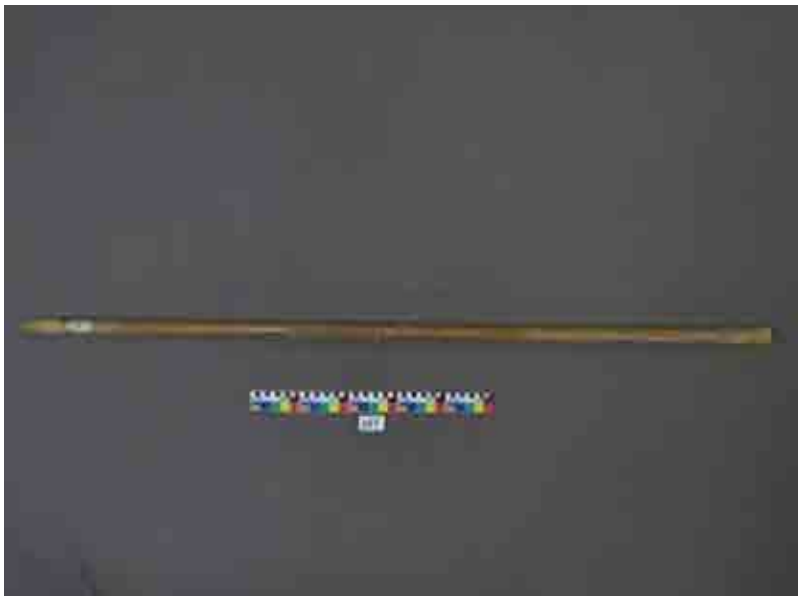
A peça se encontra na reserva técnica da Fundação Renova, interrompida em seu ciclo de uso para práticas culturais da comunidade a que pertence, aguardando por restauro e definição sobre a sua devolução ao local de origem.

Figura 1: *Cruz Processional. Haste. Vista frontal. Data: 10/2016. Fonte: Estilo Nacional (2017c).*

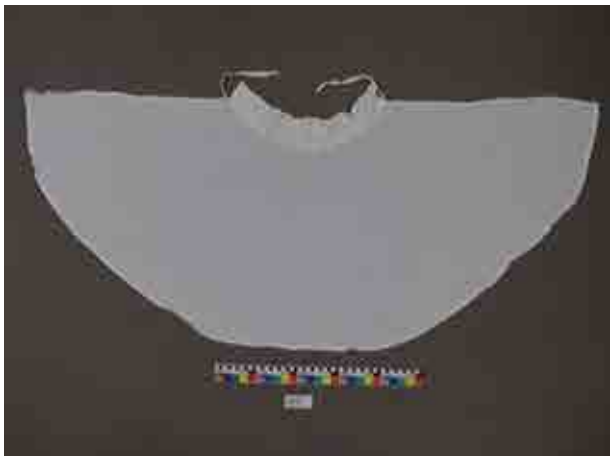
Figura 45: *Capa 03. Vista frontal. Data: 10/2017. Fonte: Estilo Nacional (2017c).*

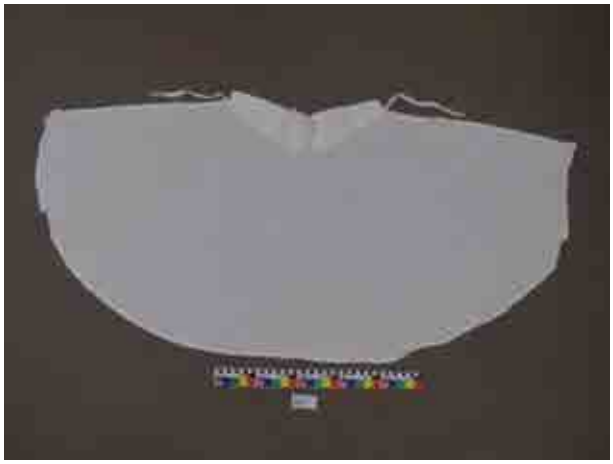
Figura 46: *Capa 04. Vista frontal. Data: 10/2017. Fonte: Estilo Nacional (2017c).*
