Diagnóstico socioambiental dos danos decorrentes do rompimento da barragem de Fundão na bacia do rio Doce e região costeira adjacente

TOMO V – PATRIMÔNIO CULTURAL

Bens Materiais

Diagnóstico de Danos

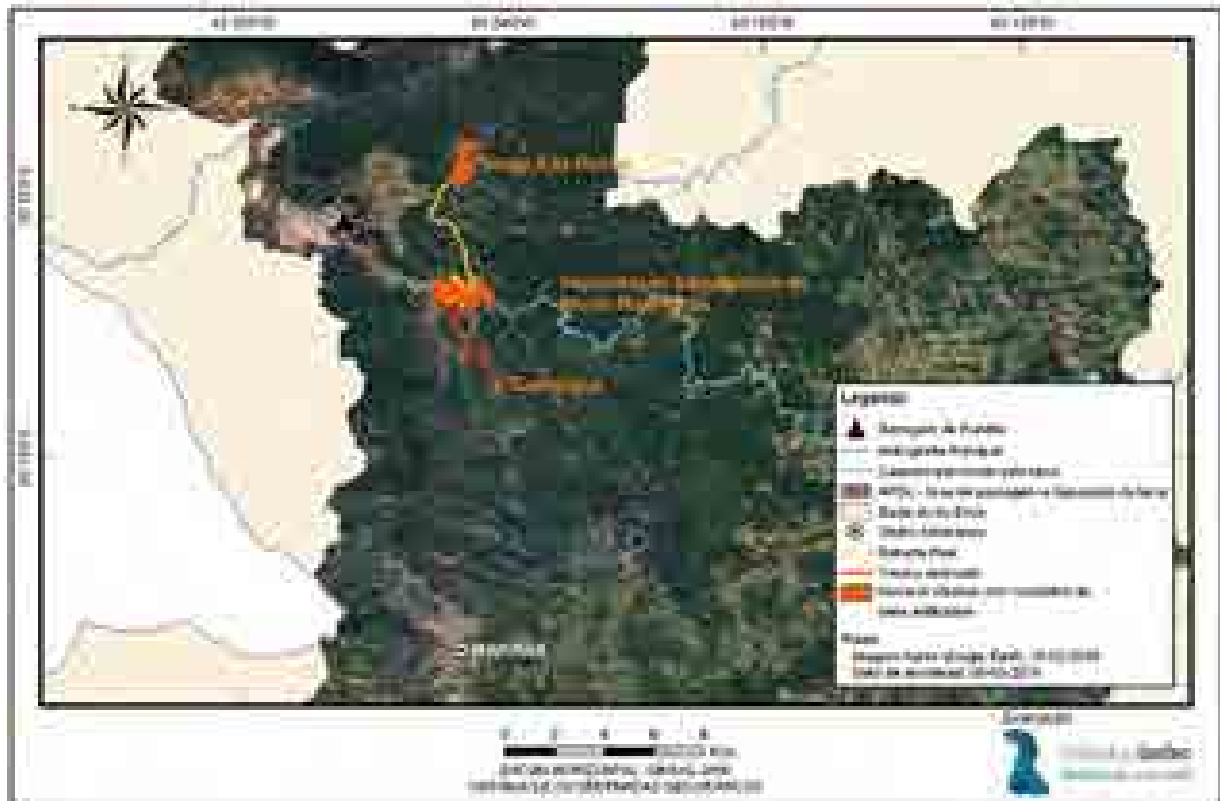
Figura 18 – Parcela remanescente da Estrada Real entre Santa Rita Durão e Camargos

Do ponto de vista da materialidade da Estrada Real, dentre os traçados originais dos Caminhos do Ouro para as minas poucos se mantiveram intactos. Os trechos de caminhos de pedra feitos oficialmente para o trânsito nos séculos XVIII e XIX, hoje, estão restritos a pequenos setores localizados na região da costa atlântica, na região de Cunha/Paraty e no eixo de Mariana/Ouro Preto/Santa Bárbara, destacando-se a parcela afetada pela onda de rejeitos da barragem de Fundão entre Santa Rita Durão, Bento Rodrigues e Camargos, indicadas em amarelo e vermelho na Figura 18 seguir, parte dela atualmente submersa no dique de contenção S4. Esta parcela em específico sofre ainda danos gravíssimos e sem previsão de serem cessados.

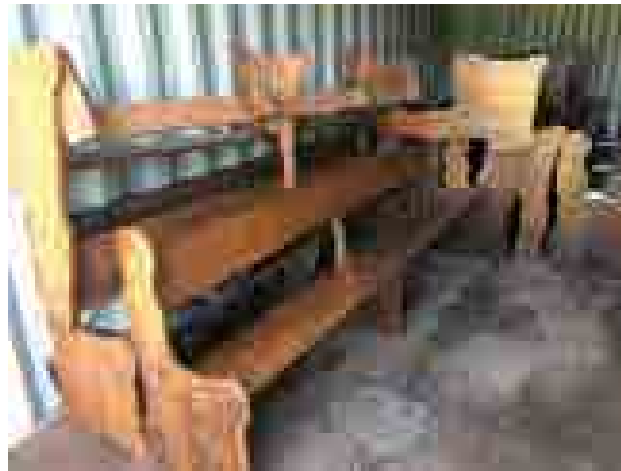
A expressão ‘pelo menos’ se refere ao fato de que os demais 1.365 fragmentos de objetos inseridos da Reserva Técnica, assim como os objetos deixados primeiramente na quadra de esporte e depois em *containers* em Bento Rodrigues (Figura 39 e Figura 40), deveriam ter sido alvo de trabalhos consorciados entre equipes de arqueologia, especialistas em bens móveis e associados e conservadores/restauradores, resultando no estabelecimento de ações devotadas à compreensão e socialização dessa cultura material.

Figura 39 – Bancos recolhidos de uma das edificações religiosas durante ações emergenciais e inseridos em containers em Bento Rodrigues

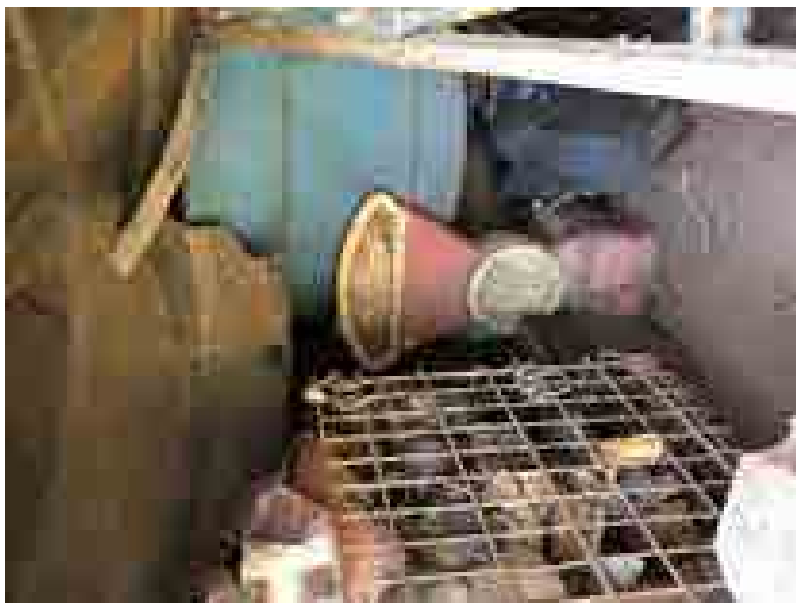
Figura 40 – Objetos recolhidos em Bento Rodrigues durante ações emergenciais e inseridos em containers

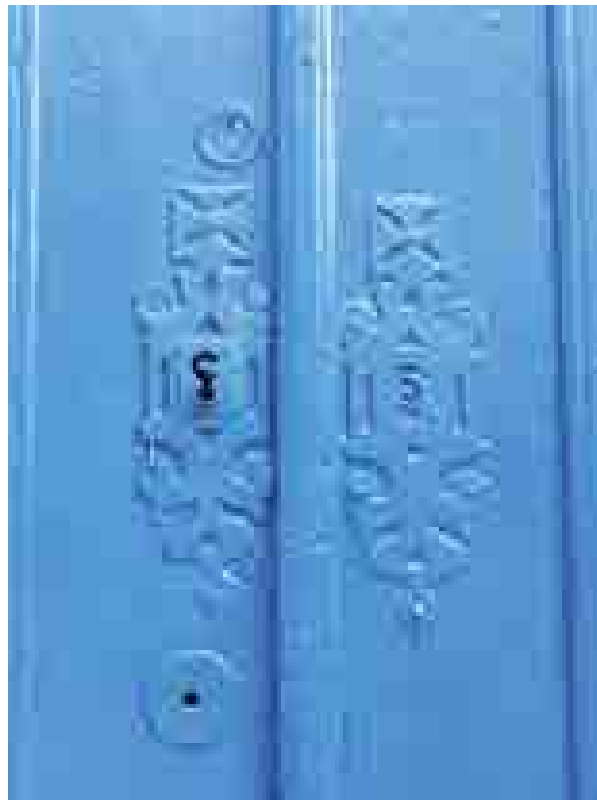
Figura 2 – Espelhos de fechaduras em casa de partido colonial em Barra Longa, na Rua Matias Barbosa, nº 7

Pequenos detalhes revelam formas de distinção em elementos arquitetônicos, como os espelhos de fechadura nas portas de antigas casas, como o exemplar documentado na Rua Matias Barbosa, nº 7 (Figura 2), no centro de Barra Longa, trazendo no ferro forjado a Cruz de Gama presente no brasão real português. Infelizmente, a ausência de proteção legal e apreço por edifícios não considerados “monumentais” em pequenos arraiais e vilas leva a casos de abandono ou intervenções de restauro discutíveis, como ocorre com a pintura de azul na porta por cima da fechadura.

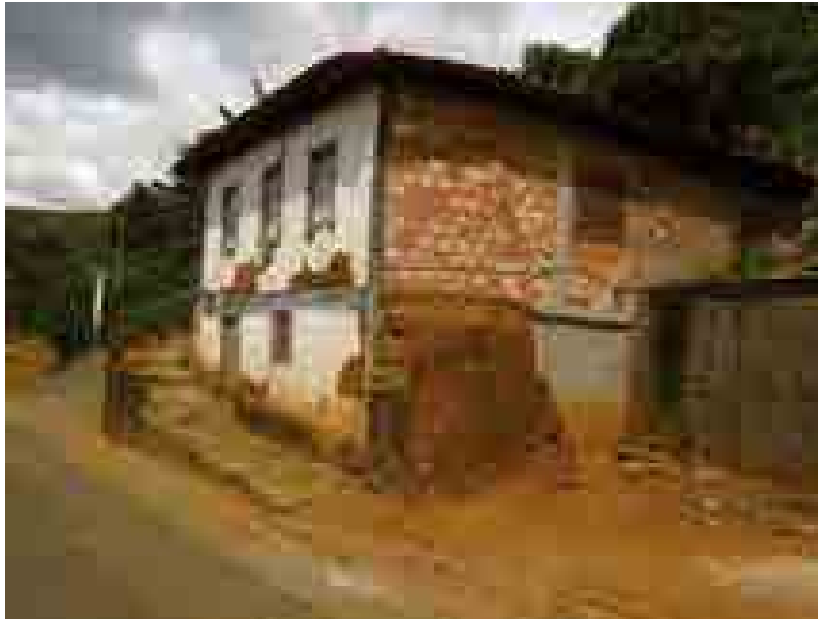
Contudo, dado o dinamismo da vida e plasticidade das culturas (inclusive em suas dimensões materiais), não é incomum que tais técnicas e opções se misturassem no decorrer da vida das edificações. Tem-se como exemplo na Figura 21, uma edificação no distrito de Furquim, Mariana/MG, construída em pau a pique que teve uma de suas paredes substituída por tijolos cerâmicos, ainda que o restante da edificação tenha sido mantido com suas características originais. Também houve a substituição de alguns de seus esteios de madeira por vigas de concreto. Esse tipo de variabilidade, de mescla de tecnologias construtivas e materiais oriundos de universos distintos é recorrente na região.

Figura 21 – Edificação no distrito de Furquim, Mariana/MG, construída em pau a pique com uma de suas paredes substituída por tijolos cerâmicos, exemplo recorrente na região

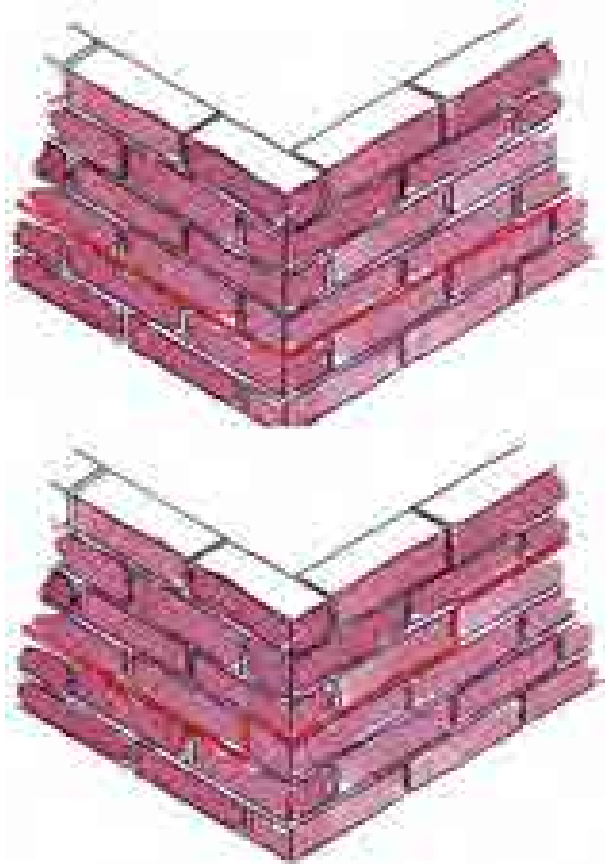
Exatamente por conta dessa tipologia construtiva, pequenas trincas e rachaduras no interior dos quadros da gaiola (como esquematizado nas Figura 28 a Figura 32) não representam graves problemas e eram/são facilmente sanáveis. Às vezes, o morador simplesmente reboca o setor da trinca, em outros casos – quando necessário – substitui-se completamente a vedação, sem, com isso, ter de intervir em toda a construção. Essas trincas ocasionadas pela contínua retração e dilatação dos materiais possuem características irregulares e surgem de modo algo aleatório. Outra ordem de trincas e rachaduras, mais grave, são as que surgem nas chamadas “juntas de dilatação”, áreas mais frágeis onde duas estruturas

ou dois ou mais materiais se encontram na edificação. No caso das gaiolas de madeira tais juntas se encontram entre as linhas de tijolos, no encontro entre o pau a pique os esteios, no encontro das vedações com as fundações ou das fundações com esteios, ombreiras, vergas, cunhais e outros elementos construtivos. Ou seja, onde os construtores estavam unindo parte das edificações.

Figura 28 – Linhas nas juntas de dilatação, áreas onde surgem trincas e rachaduras mais graves por afetarem as estruturas da edificação. Tais trincas sempre seguem as linhas definidas pela tecnologia construtiva

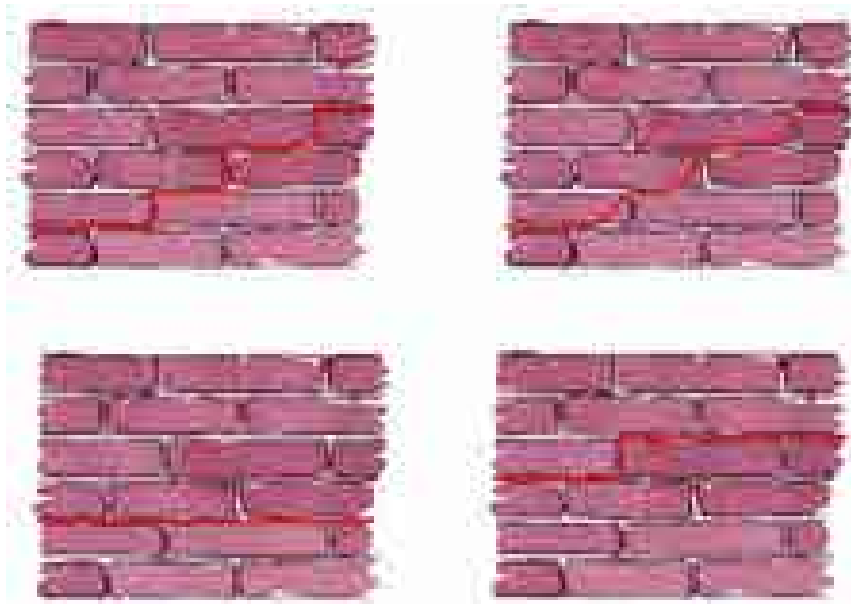
Figura 29 – Exemplos de trincas que ocorrem nas vedações nas juntas de dilatação

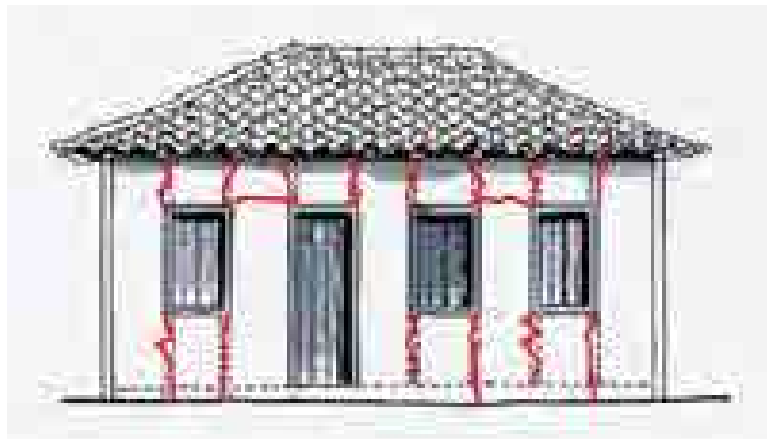
Figura 30 – Modelo de trincas ocorridas em gaiola de madeira com vedação de Taipa de Pilão

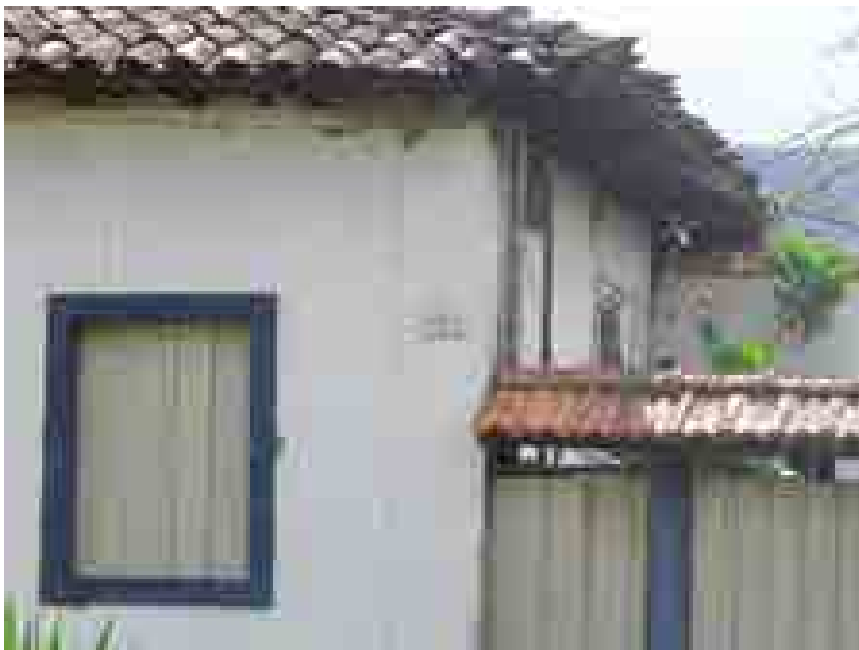
Por sua vez, nota-se também como trincas surgem na edificação com vedação em pau a pique (parte superior esquerda da Figura 45, sobre a janela; nota-se que apesar da clara manutenção recente, são visíveis pequenas trincas típicas do pau a pique, conforme mencionado anteriormente). Neste caso, são superficiais e não acompanham as juntas de dilatação da edificação. Tais patologias são comuns neste tipo de construção e normalmente são facilmente sanáveis. A origem dessas trincas se deve essencialmente à performance e ao processo de secagem do barro, aplicado cru sobre o trançado de varas.

Figura 45 – Trincas na edificação de Chapada, Ouro Preto/MG

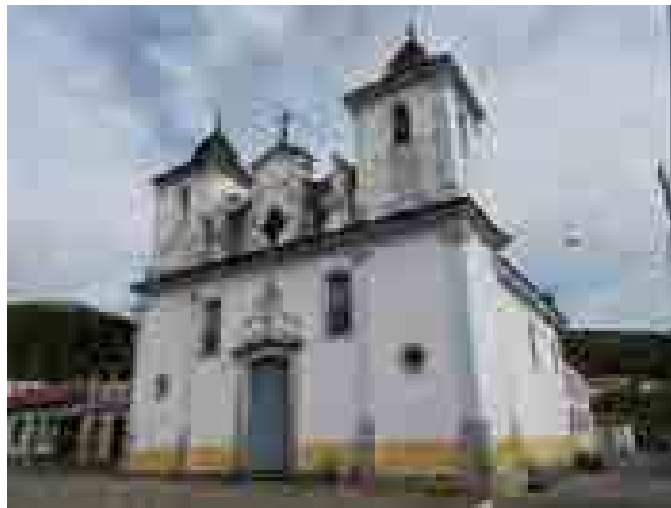
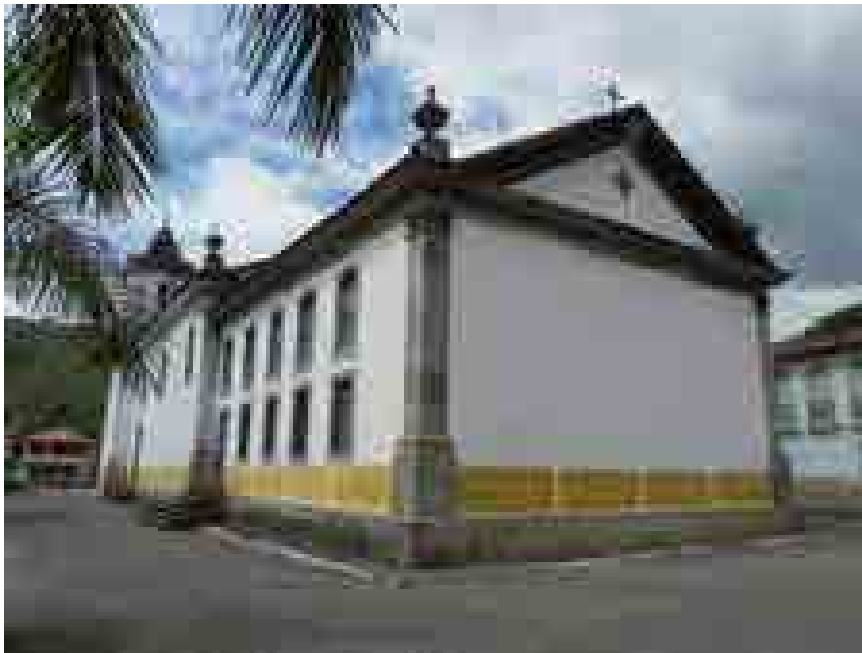
Como se pode notar na Igreja Matriz de Bom Jesus do Monte, em Furquim/MG, muitas edificações da localidade possuem problemas em suas estruturas oriundos de décadas de atividade mineradora intensa na área (inclusive detonações em minas), mas seus processos de degradação evoluem lentamente. Entretanto, apesar da existência de problemas nas estruturas, eles não se desdobraram ainda em elementos de caráter crítico ou emergencial (Figura 57 e Figura 58).

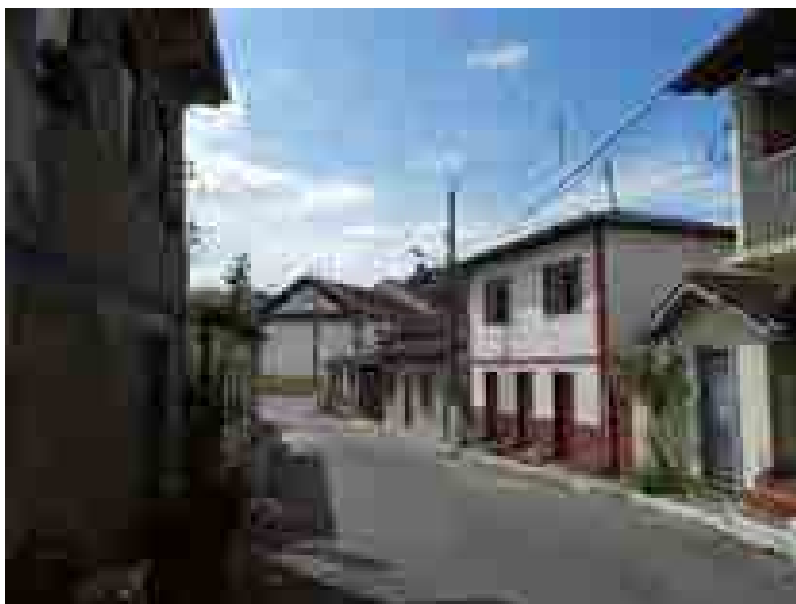
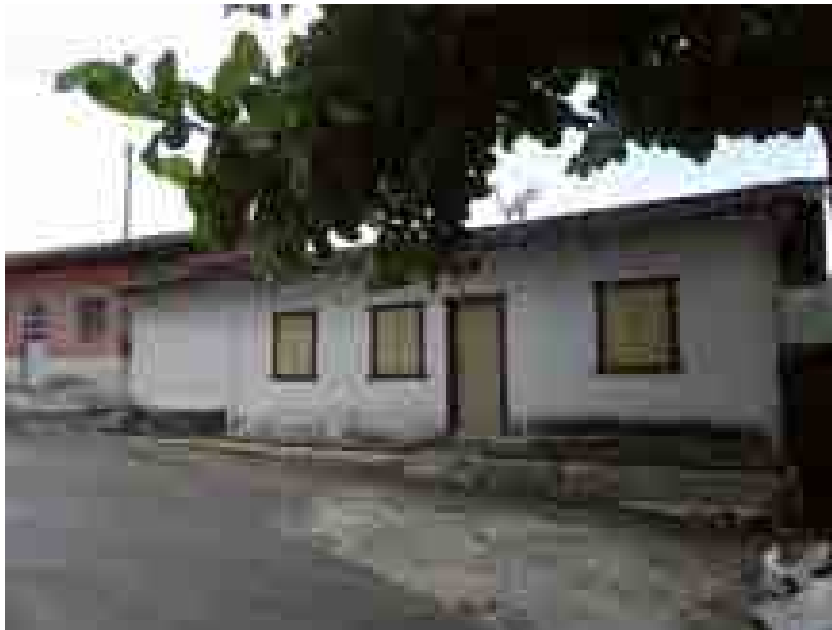
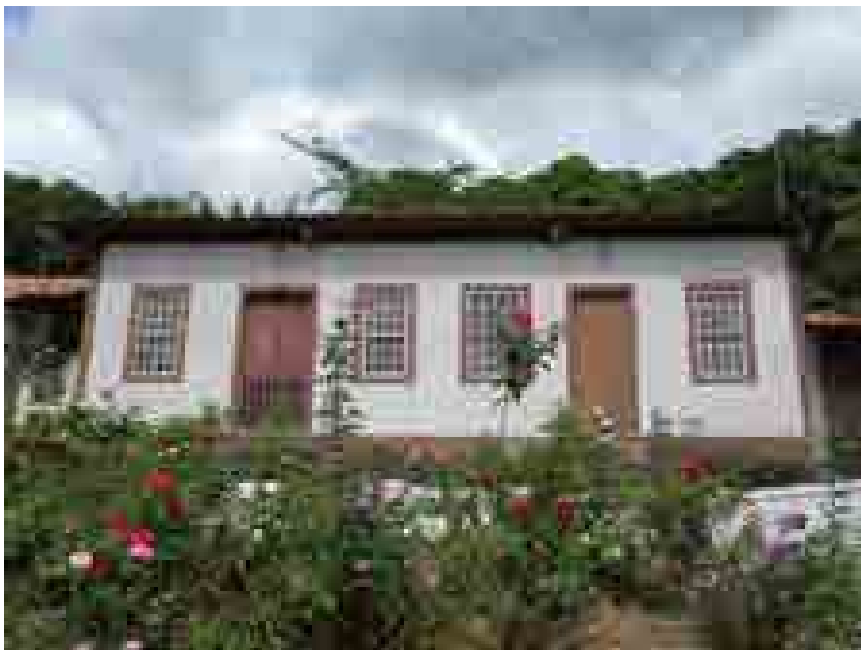
Nas Figura 59, Figura 60 e Figura 61 se percebe um bom exemplo deste processo: a edificação ao lado esquerdo já foi completamente alterada, enquanto as defronte dela se mantem íntegras. O efeito das atividades mineradoras sobre os bens edificados se mostra constante e pouco perceptível no curto espaço de tempo, contudo, no decorrer de décadas, é evidente o desaparecimento do patrimônio edificado, sobretudo aquele de maior vulnerabilidade (residências).

Figura 60 – Edificação térrea em Furquim, Mariana/MG. A construção não apresenta presença sistemática de trincas e rachaduras

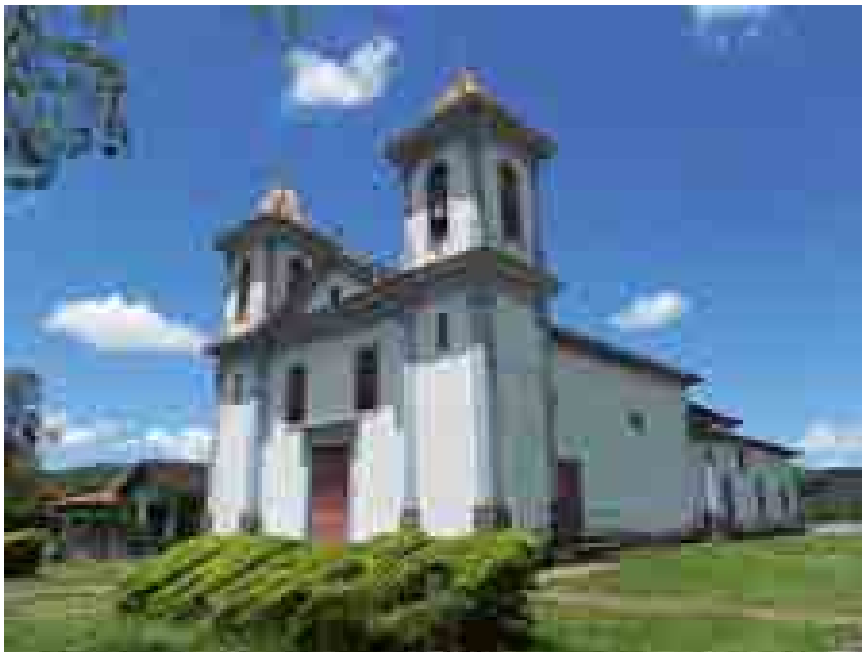
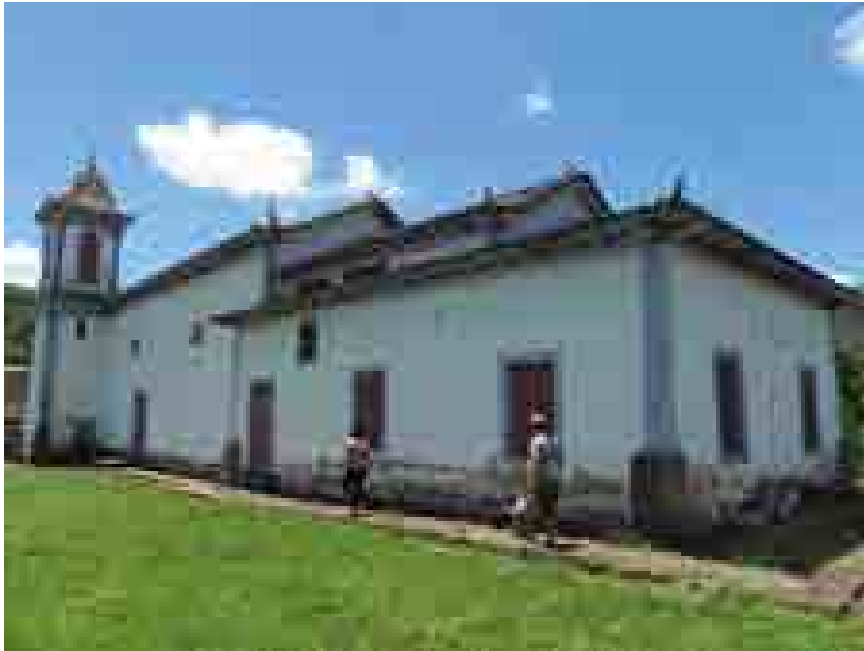
Em Brumal, no município de Santa Bárbara/MG igualmente encontra-se, no geral, bom estado de conservação das estruturas, não obstante sinais de degradação por trepidação causados por tráfego de máquinas em uma longa conjuntura. Por exemplo, nota-se na Igreja Matriz de Santo Amaro o deslocamento de partes das paredes com perda de material construtivo (Figura 62 a Figura 66), das soleiras e trincas nas bases.

Ou seja, não se trata de um problema estrutural de um setor da edificação ou, eventualmente, do recalque de parte do terreno. A distribuição homogênea das trincas e rachaduras, sempre afetando as juntas de dilatação (nas linhas da taipa de pilão, nos rejuntas das peças de rocha, nas juntas dos esteios), indica se tratar de patologia oriunda de fator ambiental (neste caso vibração), o qual afeta uniformemente toda a estrutura e não somente setores dela.

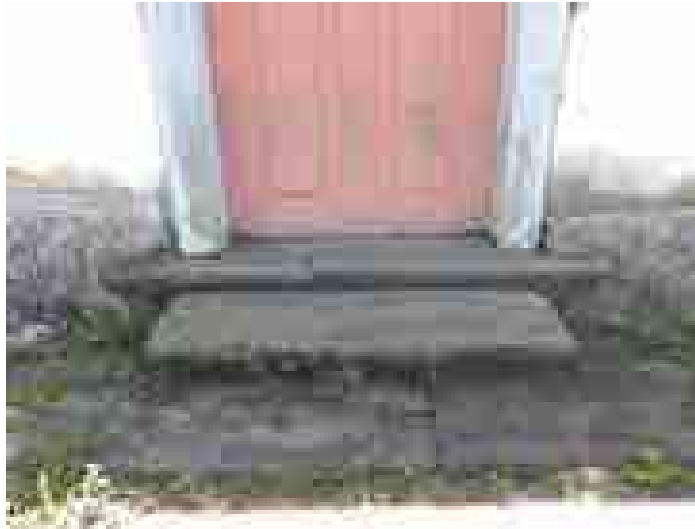
Figura 65 – Rompimento da soleira da porta lateral da Igreja Matriz de Santo Amaro, Brumal, Santa Bárbara/MG

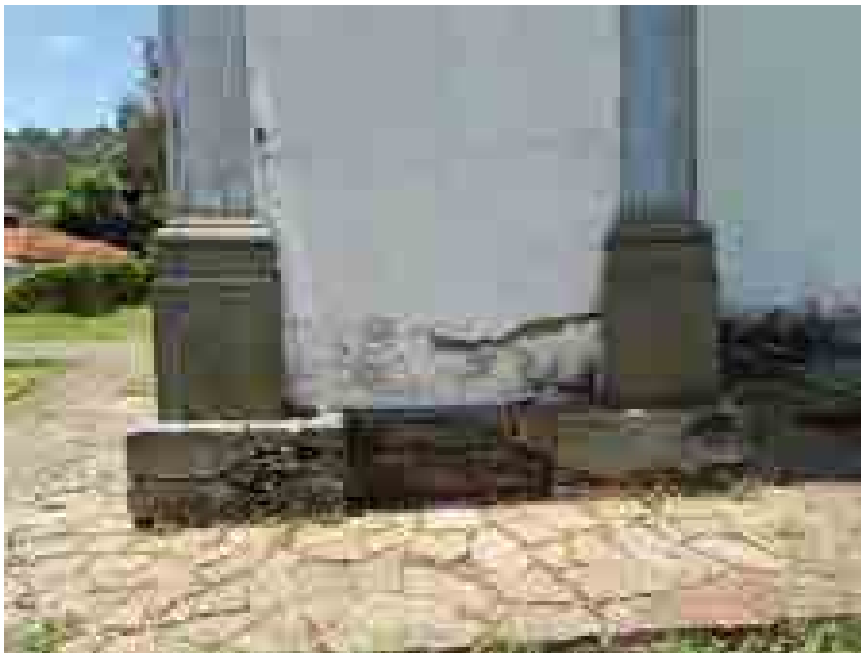
Figura 66 – Base da Igreja Matriz de Santo Amaro, onde se observa outras trincas

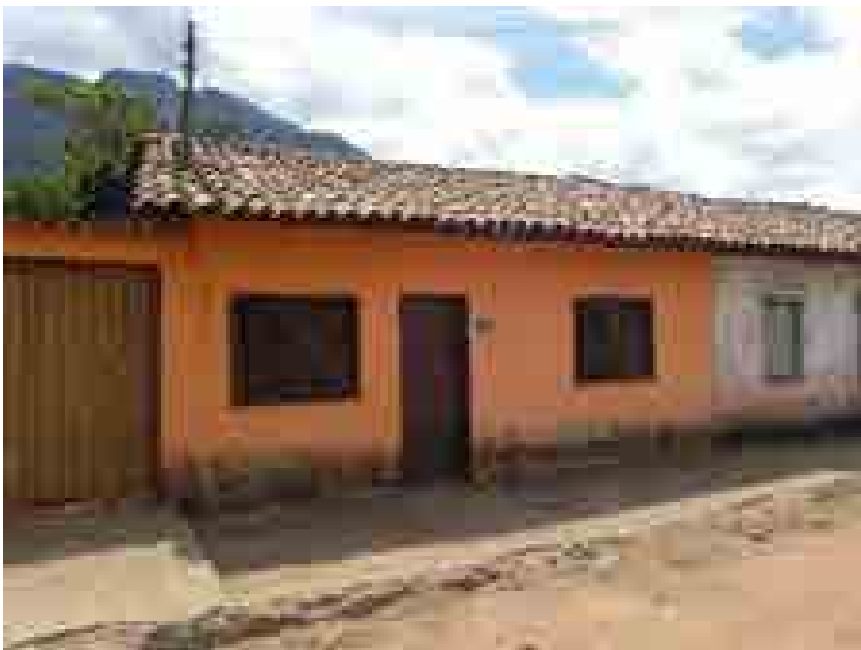
Figura 68 – Edificação na localidade Morro da Água Quente, próximo ao complexo minerador da **Samarco Mineração, em Catas Altas/MG**

Em algumas ruas da localidade, próximas ao complexo minerador da Samarco Mineração, percebe-se o recalque das vias por conta do tráfego de caminhões (Figura 68). Neste setor da localidade é comum a existência de trincas e rachaduras nas juntas de dilatação, sobretudo nas construções de pau a pique. Neste conjunto de duas residências pode se perceber claramente duas grandes trincas que descem próximas as janelas, exatamente nas juntas de dilatação das edificações.

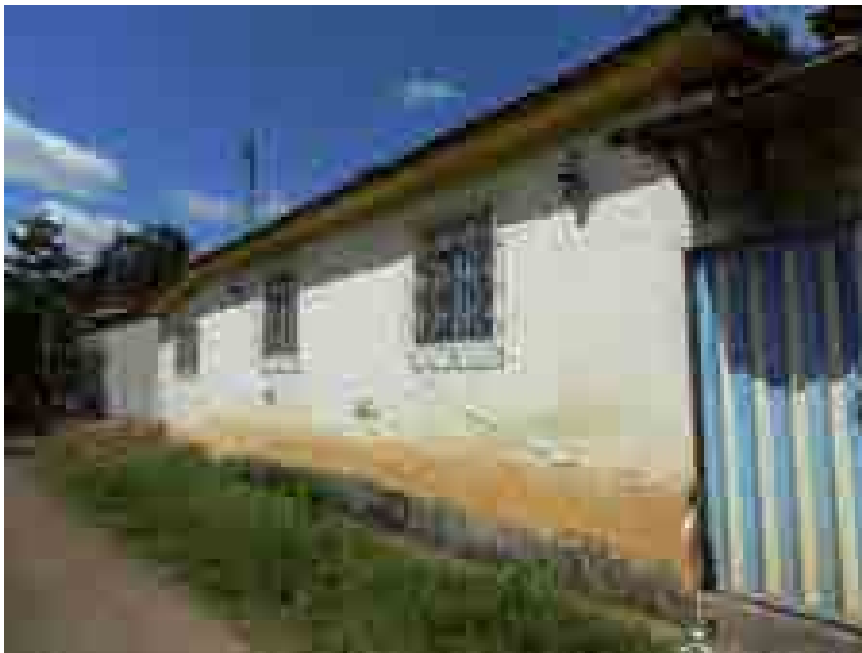
Figura 76 – Casa na Rua do Cruzeiro, nº 215

Em Camargos, distrito de Mariana/MG, o tráfego de caminhões e outras máquinas pesadas causa sérios danos ao diminuto arraial. Por exemplo, na Figura 76 e Figura 77 é clara a grande linha de rachadura que acompanha horizontalmente a construção e já apresenta perda de material construtivo. Tal tipologia de rachadura foge ao padrão de degradação natural da arquitetura de barro, conforme vista anteriormente. Portanto, a origem de tal patologia só pode ser atribuída a fatores antrópicos específicos incidindo sobre o bem edificado.

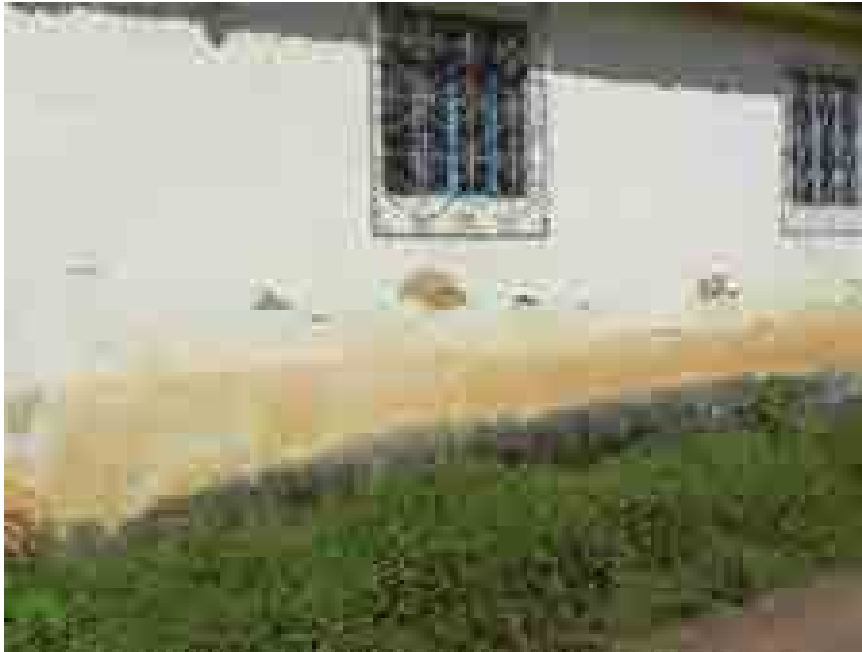
Figura 77 – Casa na Rua do Cruzeiro, nº 215. Detalhe da grande rachadura que acompanha horizontalmente a edificação

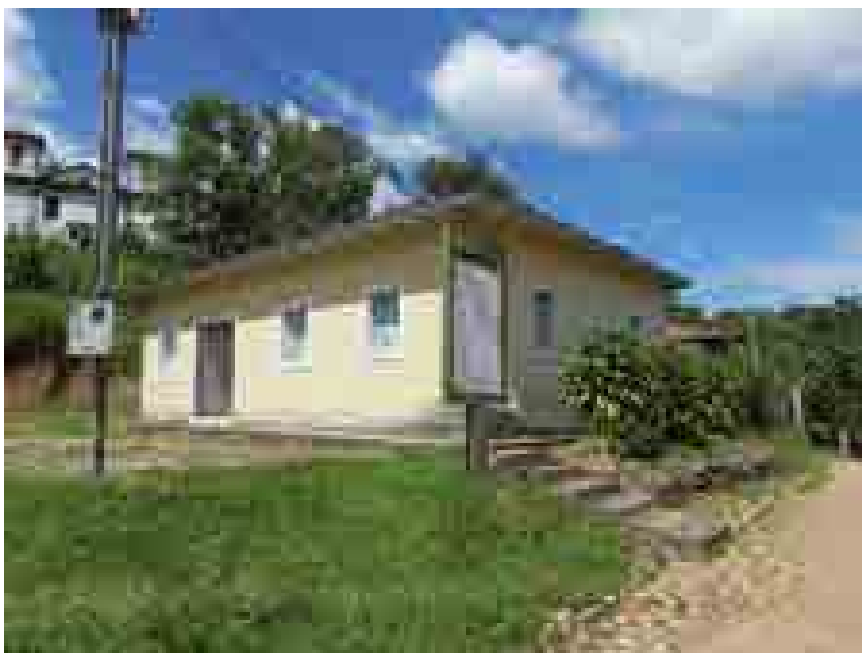
Figura 78 – Casa Rua do Cruzeiro, sem número

Outro exemplo para a mesma localidade, implantadas a poucos metros da via de tráfego de máquinas e caminhões pesados, as casas registradas na Figura 78 a Figura 80 apresentam nas suas fundações rachaduras semelhantes à da edificação anterior e, da mesma forma, incompatível com o desempenho normal da degradação da arquitetura de barro causada por fatores naturais.

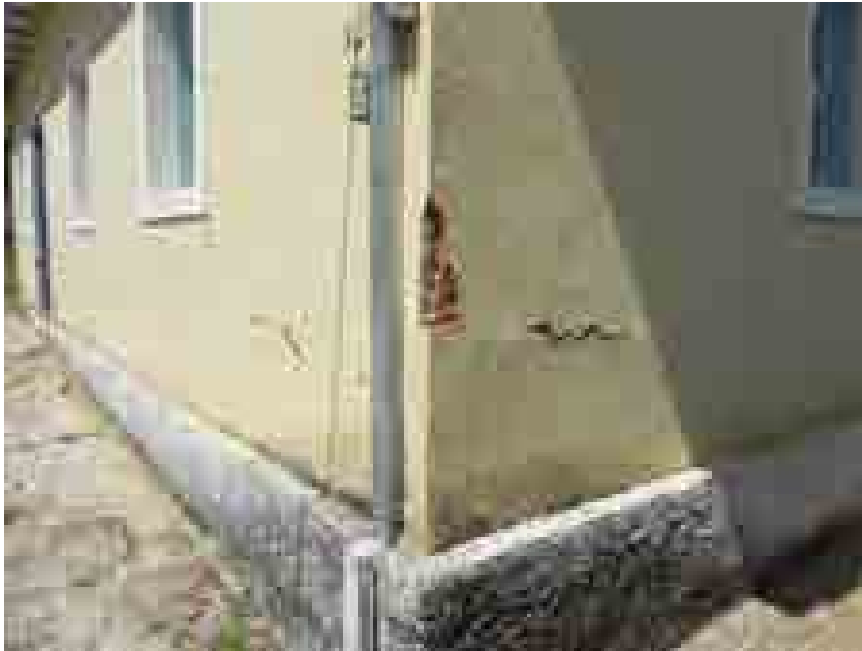
Figura 79 – Casa Rua do Cruzeiro, sem número. Detalhe das rachaduras na edificação

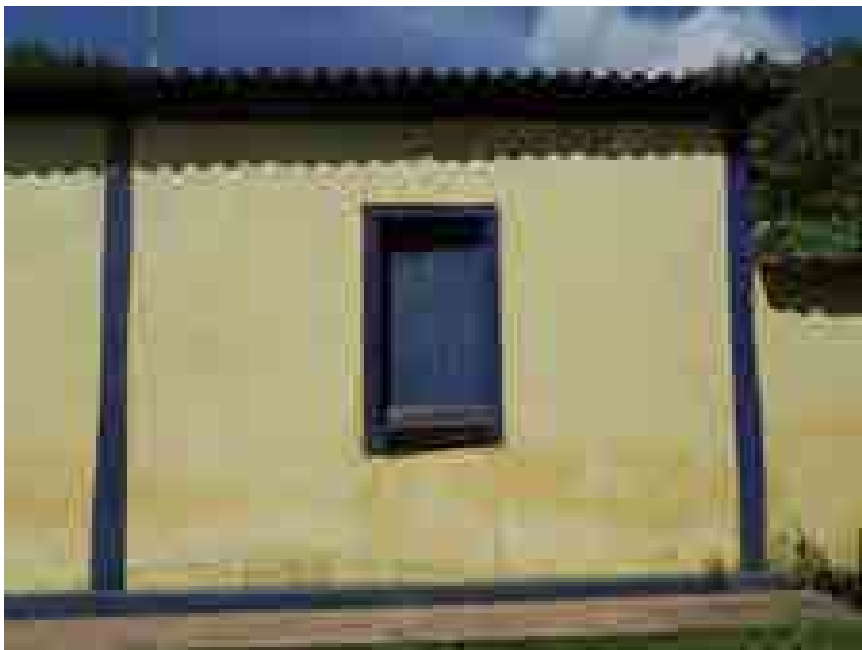
Figura 80 – Casa Rua do Cruzeiro, 270. Nota-se as trincas justamente nas juntas de dilatação (as quais seguem linearmente nos setores mais frágeis da edificação)

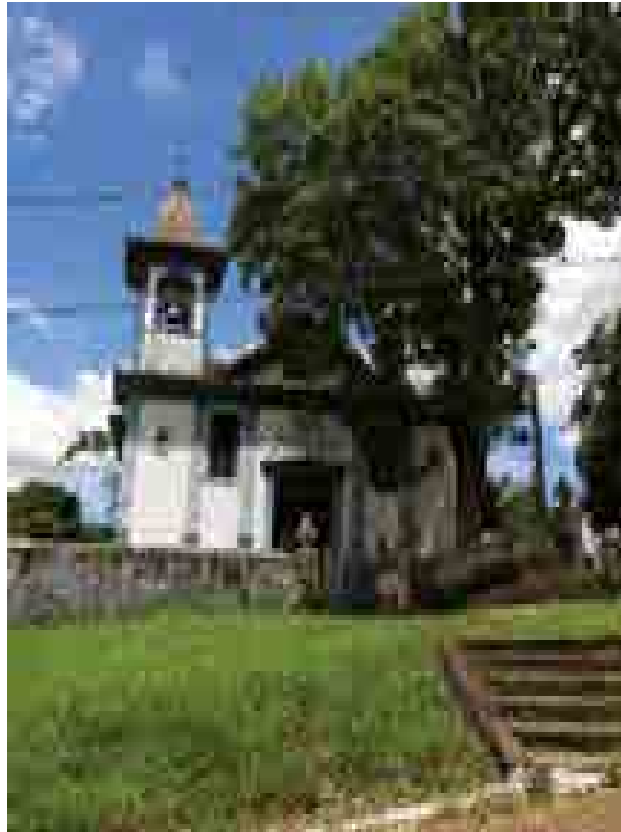
Figura 81 – Igreja de Nossa Senhora do Rosário, em Santa Rita Durão, Mariana/MG

Outro distrito de Mariana/MG o qual está sofrendo com o pesado fluxo de caminhões é Santa Rita Durão/MG. Por estar extremamente próxima a área do tráfego de máquinas e caminhões pesados a Igreja do Rosário insere-se entre as edificações mais severamente danificadas e com a presença de graves trincas e rachaduras (Figura 81 a Figura 83). A edificação é uma das que possuem acatamento

federal (tombada ainda durante a existência do antigo SPHAN) e que sofreu danos decorrentes do desastre. A ornamentação da igreja é atribuída a Mestre Ataíde, bem como contando com retábulo atribuído a Antônio Francisco Lisboa, o Aleijadinho. Os danos as estruturas da edificação colocam em risco não somente a parte construtiva, como a artística, de valor inestimável e insubstituível.

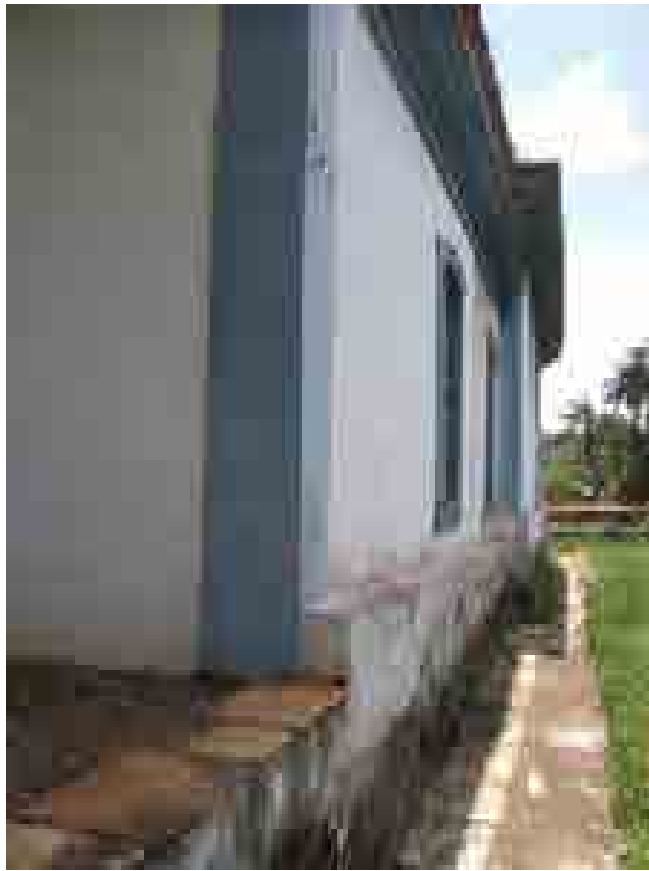
Figura 82 – Trinca que acompanha todo o cunhal da parte traseira da Igreja de Nossa Senhora do Rosário, Santa Rita Durão, Mariana/MG. Também se observa a trinca entre o cunhal e a vedação em taipa de pilão

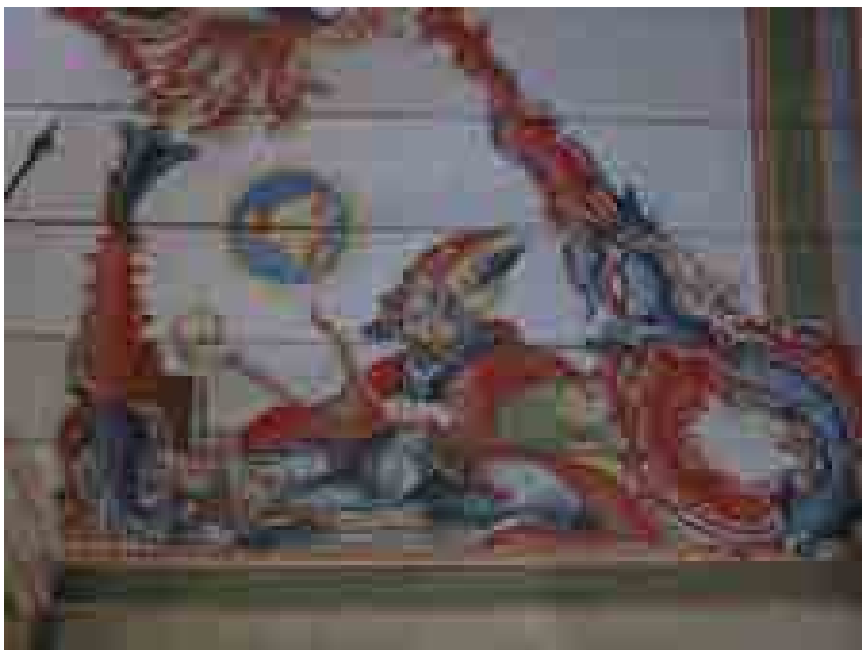
Figura 83 – Detalhe do forro da Igreja de Nossa Senhora do Rosário, onde percebe-se o descolamento do tabuado

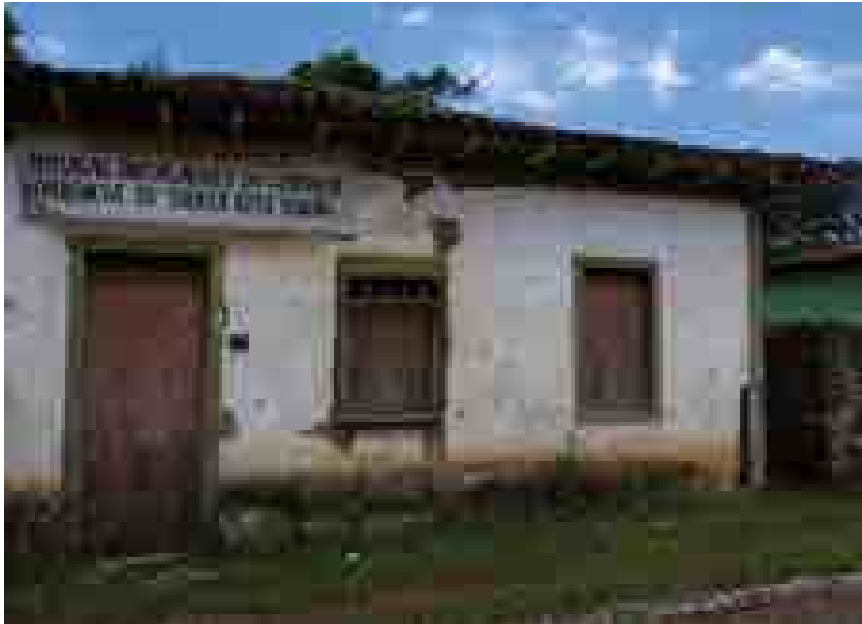
Figura 84 – Casa das rótulas (ou Casa com Rótulas)

Igualmente tombada em nível federal pelo antigo SPHAN na década de 1930, a Casa das rótulas (ou Casa com Rótulas), embora já sofresse com danos decorrentes de seu abandono, apresenta patologias condizentes com as das demais edificações de seu entorno causadas pela passagem de caminhões (trincas e rachaduras em suas juntas de dilatação) (Figura 84).

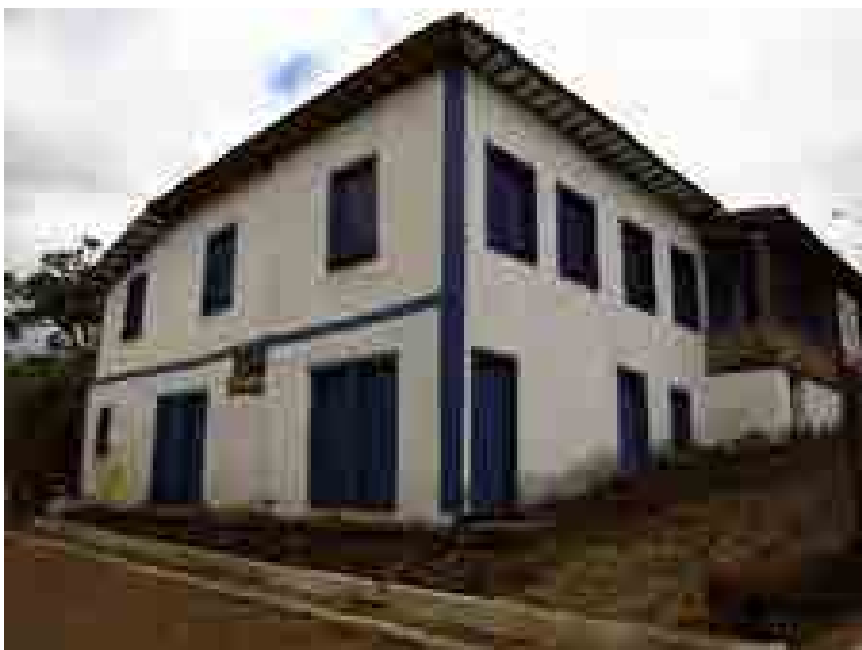
Figura 85 – Sobrado na praça central de Santa Rita Durão, Mariana/MG

Igualmente sofrendo graves danos, o sobrado na praça central de Santa Rita Durão, Mariana/MG (Figura 85) apresenta não só as trincas e rachaduras, que se espalharam por toda a construção, como a aceleração do processo de degradação, promovendo a perda de materiais construtivos.

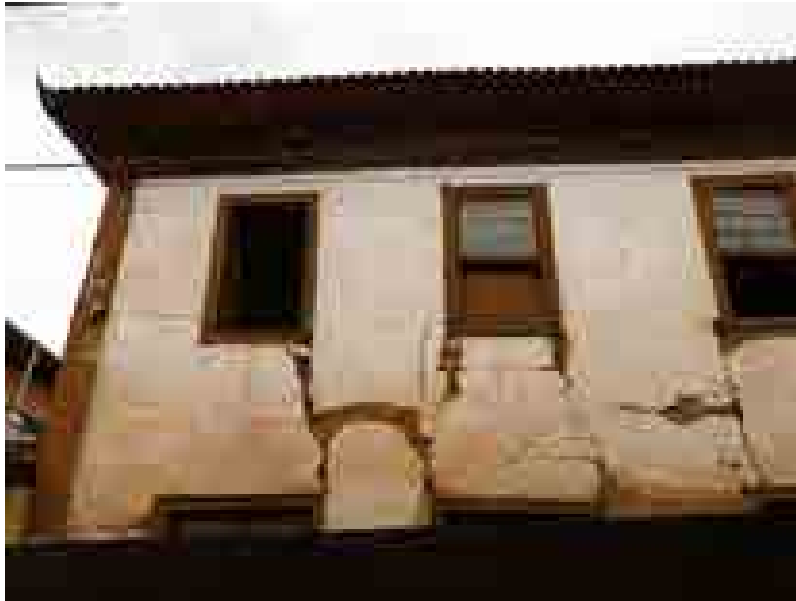
Figura 86 – Sobrado na área central de Santa Rita Durão, Mariana/MG

Outras edificações no centro de Santa Rita Durão também apresentam trincas e rachaduras, bem como perda de material construtivo, seguindo exatamente as juntas de dilatação da edificação na união dos esteios da gaiola de madeira nas camadas da taipa de pilão (Figura 86 e Figura 87).

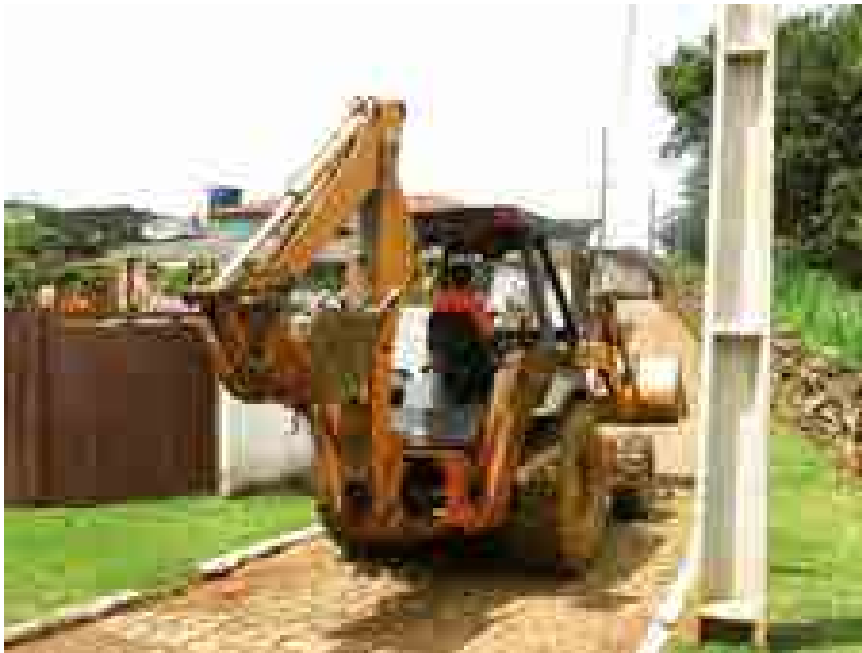
Cenas como as da Figura 88 e Figura 89 repetem-se cotidianamente nestes antigos arraiais de mineração atualmente sob pesado trânsito de maquinário das atividades mineradoras e obras reparatórias em função do desastre.

Figura 88 – Escavadeira transitando pelo núcleo de Santa Rita Durão, Mariana/MG

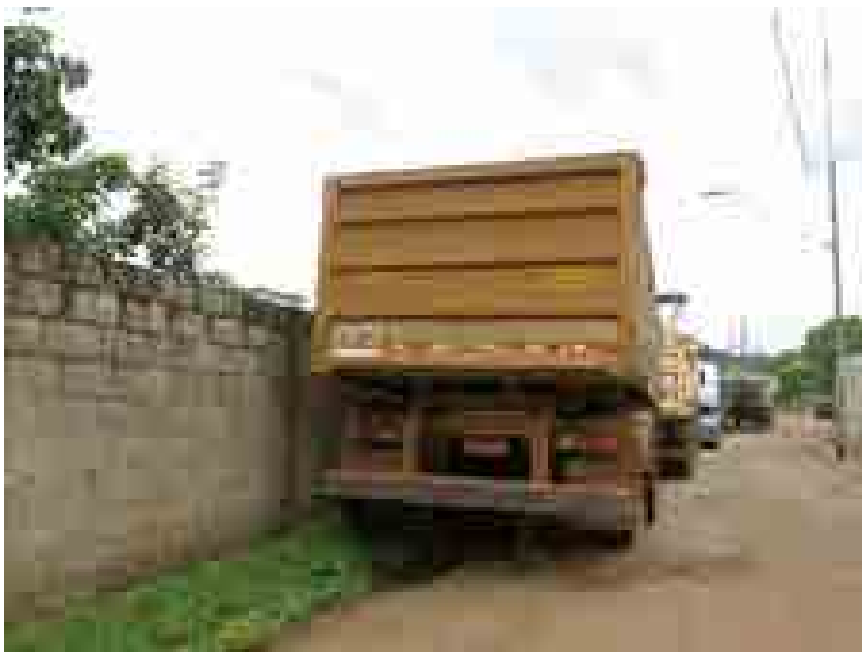
Figura 89 – Grande grupo de caminhões- todos a serviço das atividades mineradoras e do atendimento ao desastre- estacionados dentro do núcleo urbano de Santa Rita Durão, Mariana/MG

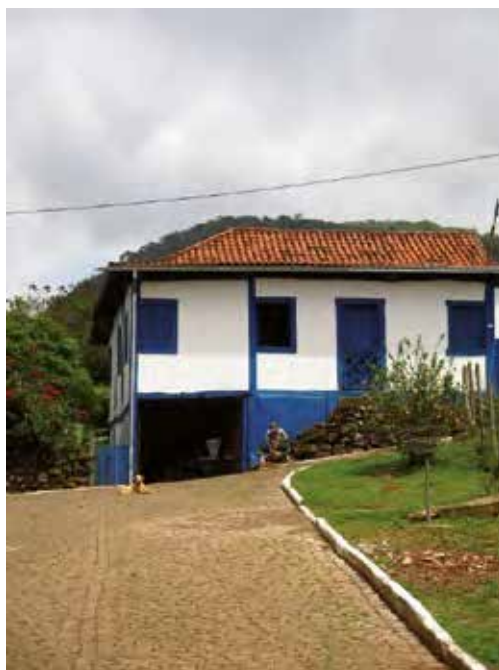
Exemplo que comprova o forte efeito da trepidação no comprometimento das estruturas das edificações, o sobrado localizado fora do eixo central e distante da área de tráfego de máquinas e caminhões pesados, resguardou-se do desenvolvimento de trincas e rachaduras estruturais (Figura 90).

Figura 90 – Edificação localizada fora do eixo principal de tráfego em Santa Rita Durão, Mariana/MG

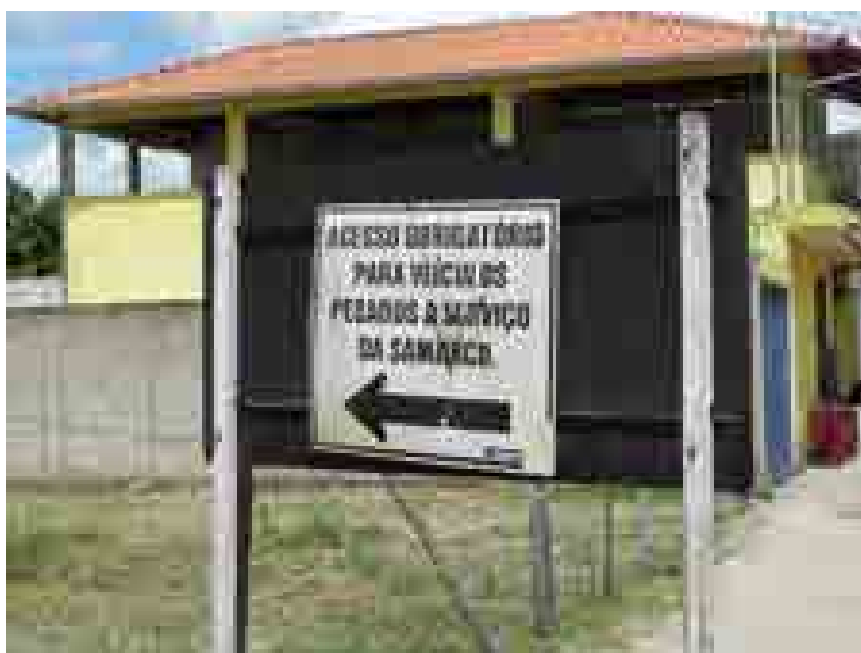
Igualmente em Monsenhor Horta é possível notar nas edificações os danos decorrentes das ações reparatórias causando abalo de estruturas e recalque de calçamento em conjuntos urbanos não preparados para tamanho fluxo de veículos pesados e sobrecarga de trepidação (Figura 91 e Figura 92).

Figura 91 – Placa de sinalização da Samarco (conforme logo da empresa na parte inferior direita) proibindo a entrada de veículos pesados na área central de Monsenhor Horta, Mariana/MG

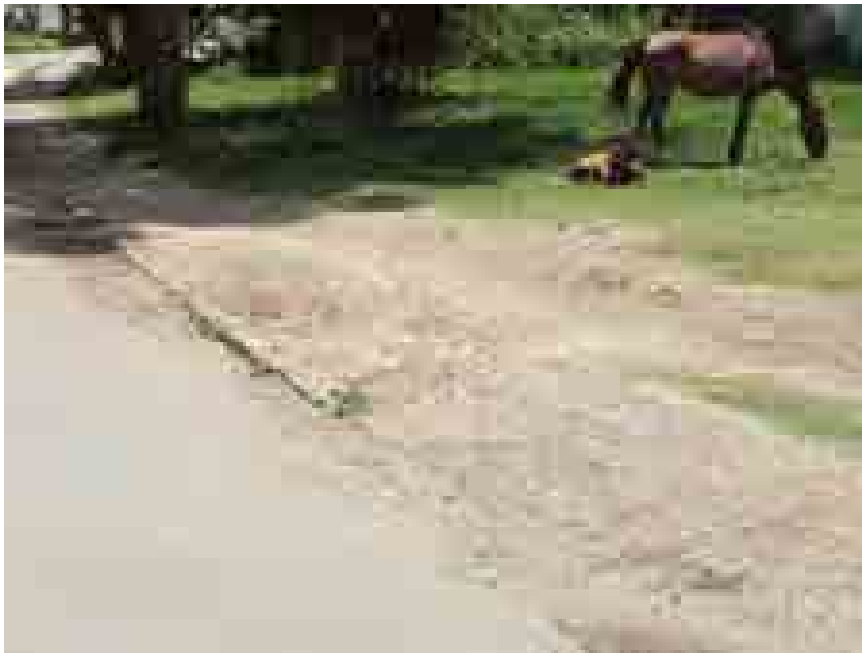
Figura 92 – Recalque do calçamento promovido pela movimentação de maquinário pesado

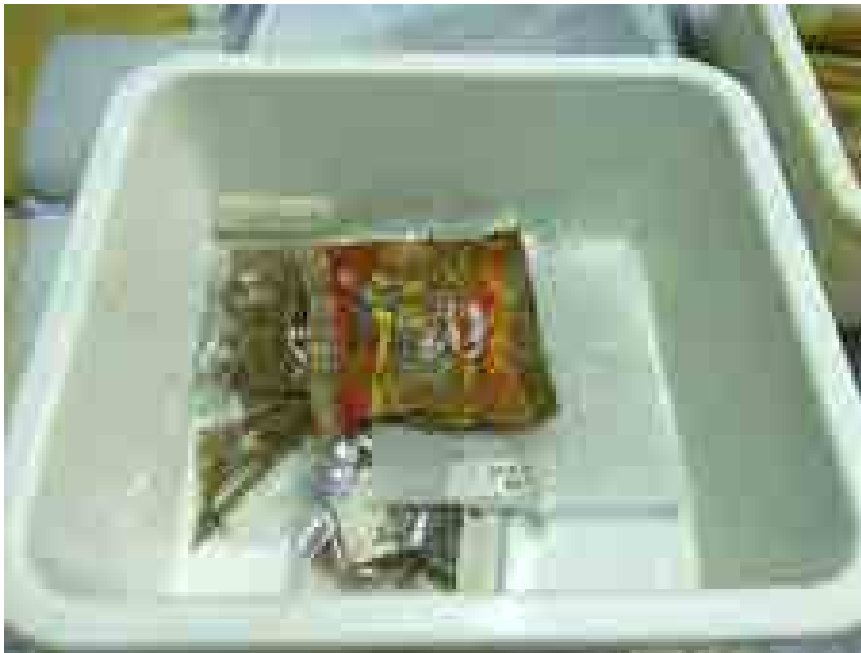
Esse conjunto era, originalmente, ainda maior devido a deficiências inúmeras no resgate dos objetos na área do desastre. Papéis de bala, embalagens alimentícias, painéis contemporâneos de alumínio, calçados comuns e outros tantos objetos da nossa vida cotidiana foram resgatados e guardados por longo período até que fosse feito o descarte ou separação em um grupo distinto e com outras destinações. Como pode-se ver na Figura 121 e na Figura 122, objetos contemporâneos foram resgatados pelas equipes contratadas pela Samarco Mineração para atender ao desastre decorrente do rompimento da barragem de Fundão, porém, foram resgatados e tratados na Reserva Técnica com a mesma técnica e cuidado dispensados aos materiais componentes das edificações, à imaginária, aos objetos litúrgicos, sem que houvesse qualquer explicação teórica, técnica ou metodológica para tal.

Figura 121 – Objetos contemporâneos resgatados e tratados na Reserva Técnica
