Diagnóstico socioambiental dos danos decorrentes do rompimento da barragem de Fundão na bacia do rio Doce e região costeira adjacente

TOMO V – PATRIMÔNIO CULTURAL

Bens Materiais

Diagnóstico de Danos

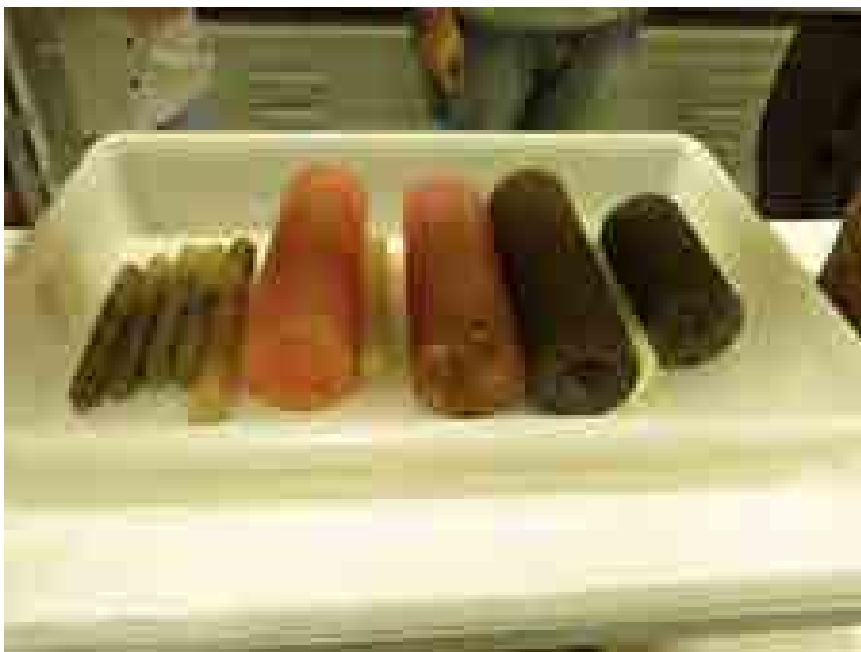
Figura 122 – Velas contemporâneas resgatadas ao desastre e guardadas na Reserva Técnica como se fossem patrimônio cultural material

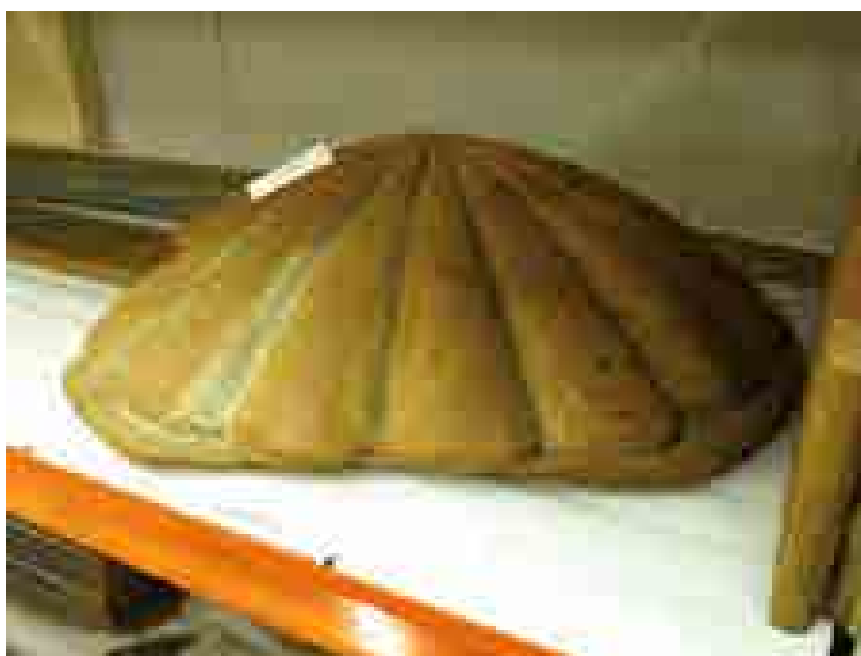
Assim sendo, compreende-se que os itens contidos e classificados como “objetos” pelas equipes da Fundação Renova não o são, ao menos aos olhos do patrimônio cultural material. São fragmentos de outros objetos, os quais foram total ou parcialmente destruídos pelos efeitos causados pelo rompimento da barragem de Fundão em Mariana/MG. Exemplos são a pia de água benta, na Figura 123 e a parte do retábulo da Capela de São Bento, Figura 124, que está completamente destruída pelo desastre.

Figura 123 – Pia de água benta, fragmento da capela de São Bento recolhida ao desastre e classificada como se objeto fosse

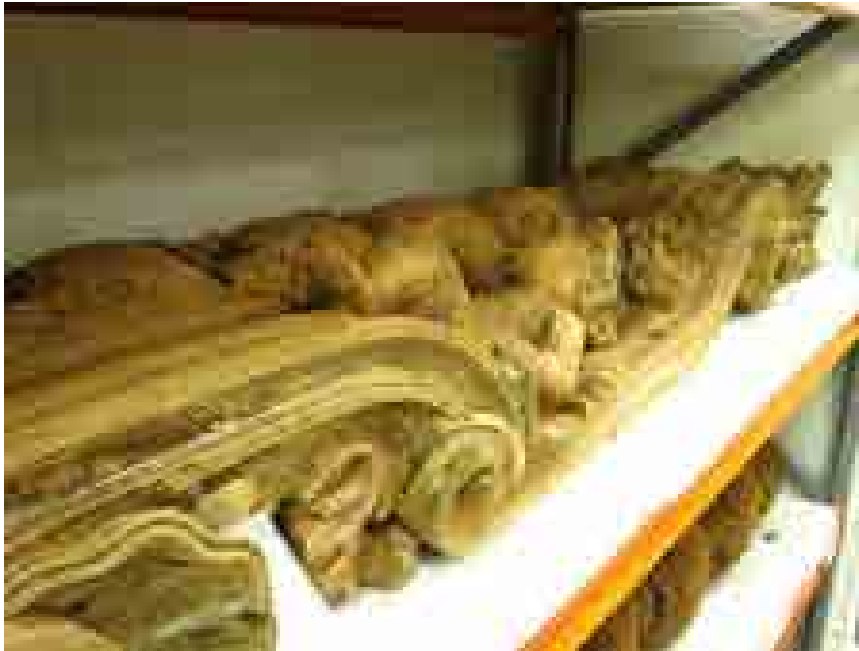
Figura 124 – Parte do retábulo da Capela de São Bento

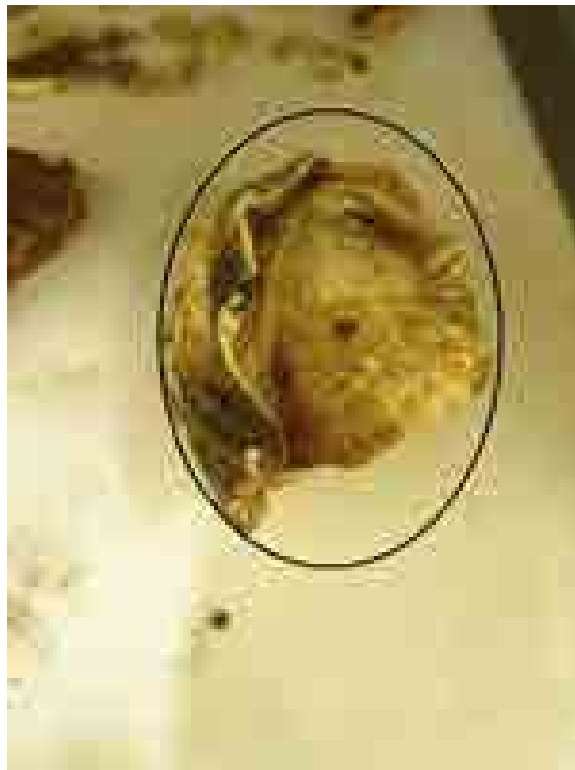
Alguns exemplos permitem bem visualizar esta relação: na Figura 125 vê-se fragmento de peça sacra localizado na Reserva Técnica da Fundação Renova. A cabeça da imagem não permite saber com exatidão qual era a santa representada, contudo é o suficiente para saber que 1- Era uma Figura sacra feminina, 2- A dimensão do objeto.

Figura 125 – Fragmento de peça sacra localizado na Reserva Técnica da Fundação Renova em Mariana/MG

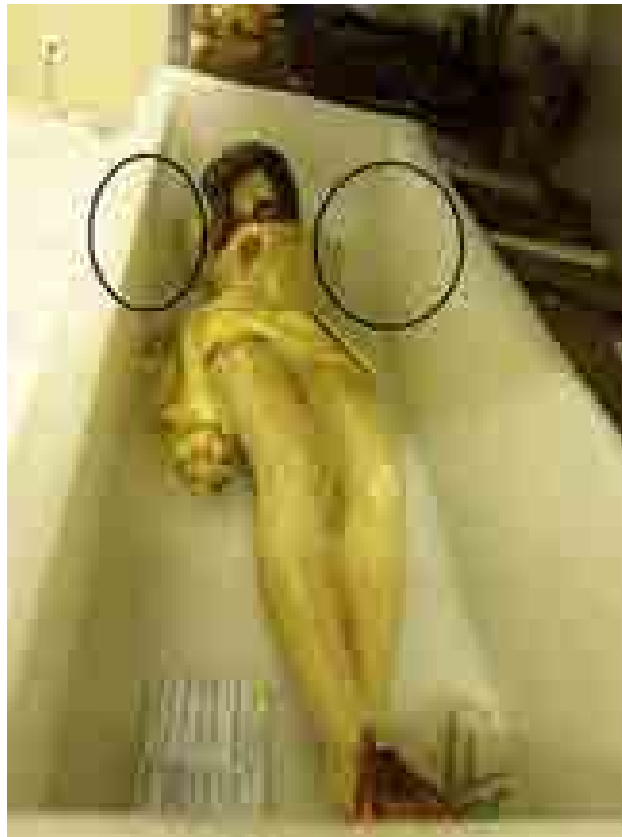
Na Figura 126 têm-se caso análogo: a imagem do Senhor morto perdeu os braços e a cruz na qual estava implantado, entretanto o objeto é absolutamente compreensível em todos os seus aspectos.

Figura 126 – Imagem de Cristo presente na Reserva Técnica da Fundação Renova em Mariana/MG

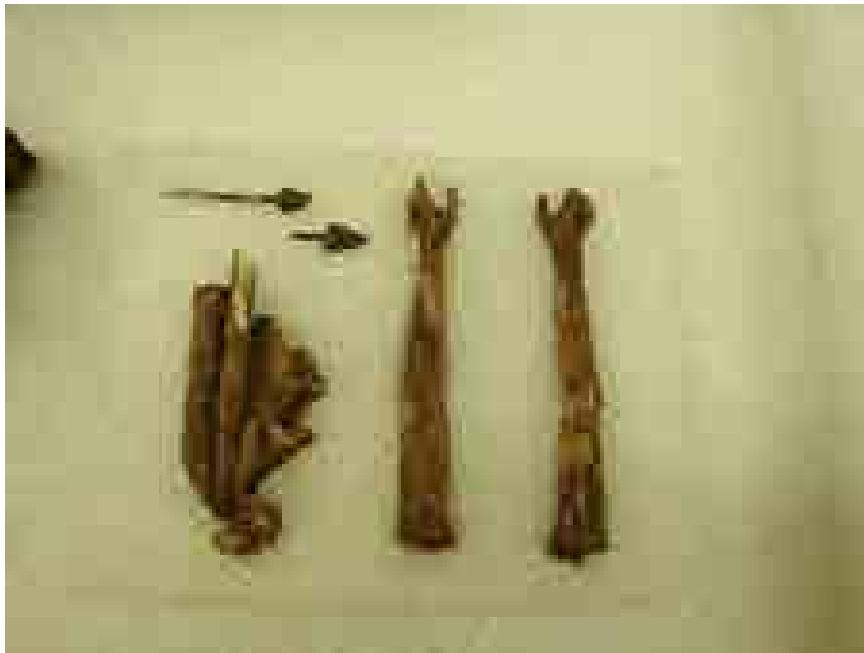
Por seu turno, na Figura 127 há situação diametralmente oposta: os braços localizados não nos permitem compreender mais o objeto. Apesar de poder-se fazer uma série de apontamentos sobre o estilo, materiais e técnicas envolvidas a percepção do objeto se perdeu de modo irreversível, portanto encerrando a percepção do objeto enquanto patrimônio cultural pela sociedade.

Figura 127 – Fragmentos resgatados de imagem completamente descaracterizada

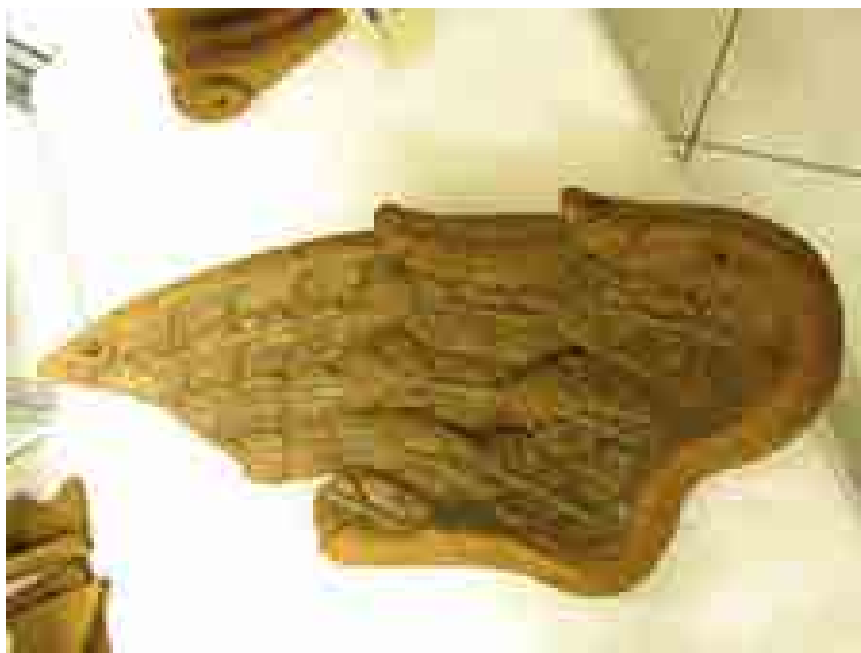
Trazendo a compreensão acima explanada para os objetos que sofreram os impactos do rompimento da barragem de Fundão pode-se agora compreender a gravidade dos danos. Na Figura 137 observa-se asa de anjo recolhida ao desastre e guardada na Reserva Técnica da Fundação Renova. Enquanto fragmento de um objeto - provavelmente do altar da Capela de São Bento - por ser elemento distintivo secundário não nos informa quase que absolutamente nada sobre seu objeto original (retábulo). Neste caso a gravidade do dano é acentuada.

Figura 137 – Asa de anjo recolhida ao desastre e guardada na Reserva Técnica da Fundação Renova em Mariana/MG

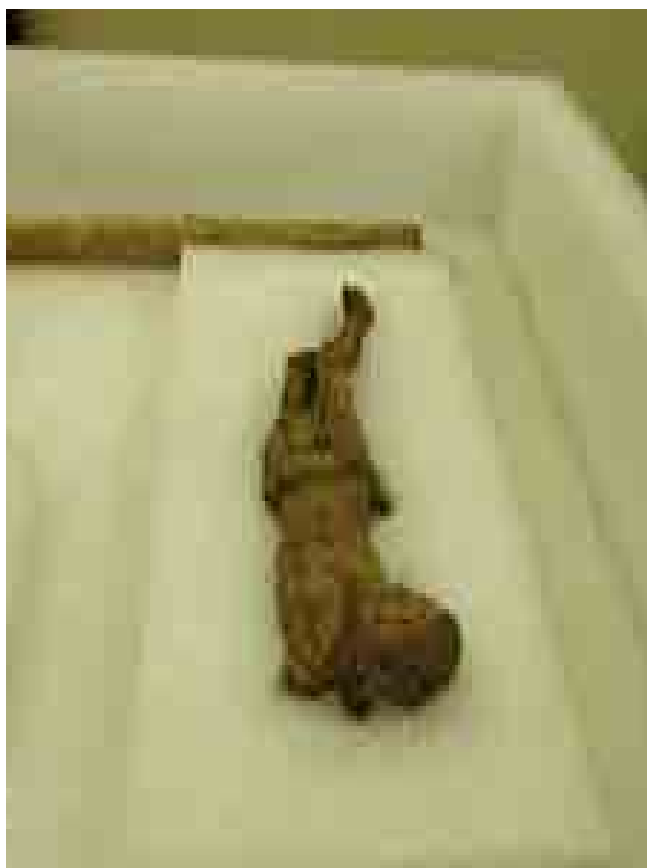
Caso diverso do anterior, na Figura 138 vê-se que apesar do acentuado grau de destruição do objeto, graças a preservação de seus elementos distintivos (cabeça, pés com marcas da crucificação), sabe-se tratar de uma imagem do Cristo crucificado. Ou seja, o objeto, ainda que profundamente danificado, continua a exercer suas funções simbólicas, continua comunicando e sendo apreensível e interpretável ao observador.

Figura 138 – Imagem do Cristo Crucificado, Reserva Técnica da Fundação Renova, Mariana/MG

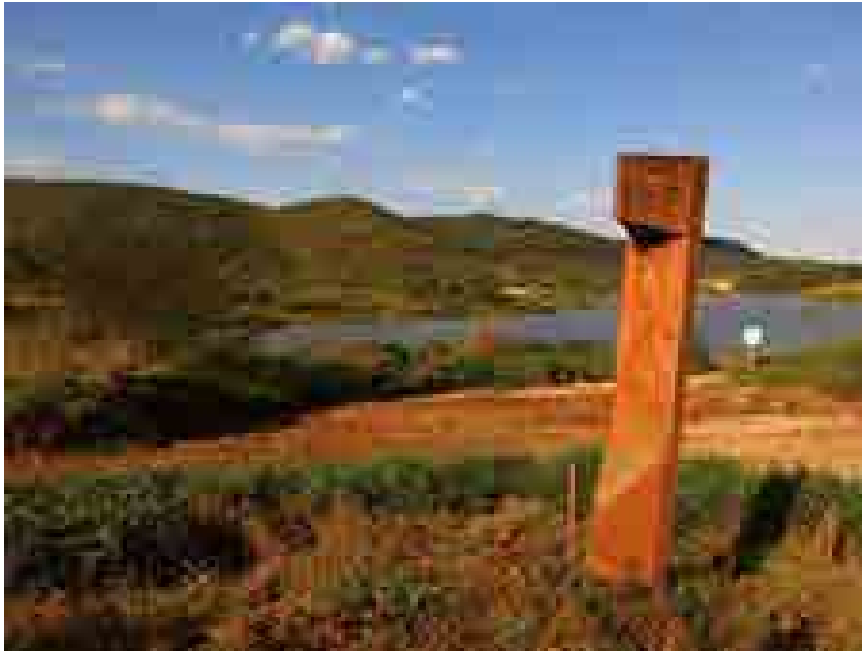
É o que ocorre no trecho da Estrada Real em Bento Rodrigues, Mariana/MG, o qual compunha elemento distintivo do bem cultural e que foi atingido pelo desastre decorrente do rompimento da barragem de Fundão. Parte da Estrada Real encontra-se atualmente sob o Dique S4 da Samarco Mineração. Somente é possível saber materialmente que ali passava a Estrada Real, atualmente, graças ao marco que sobreviveu ao desastre (Figura 143).

Figura 143 – Trecho da Estrada Real em Bento Rodrigues, Mariana/MG

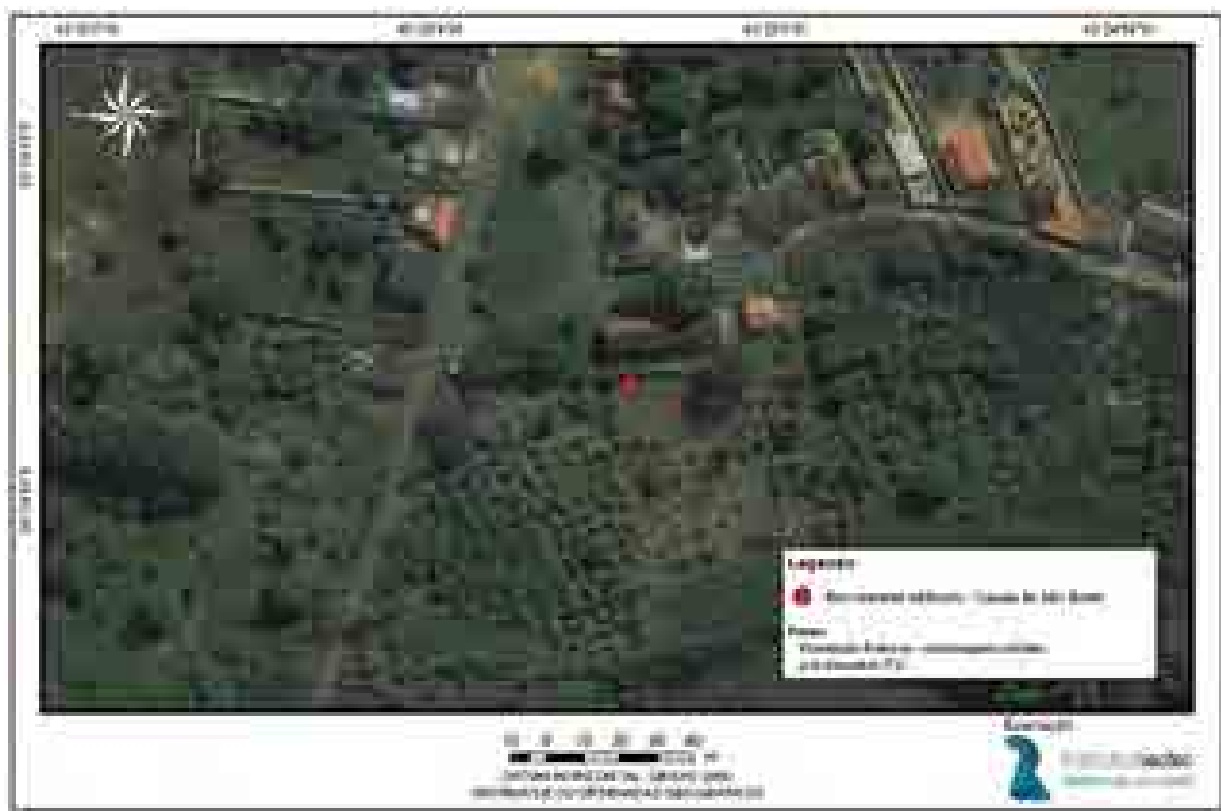
Figura 3: Situação do bem pré-desastre.

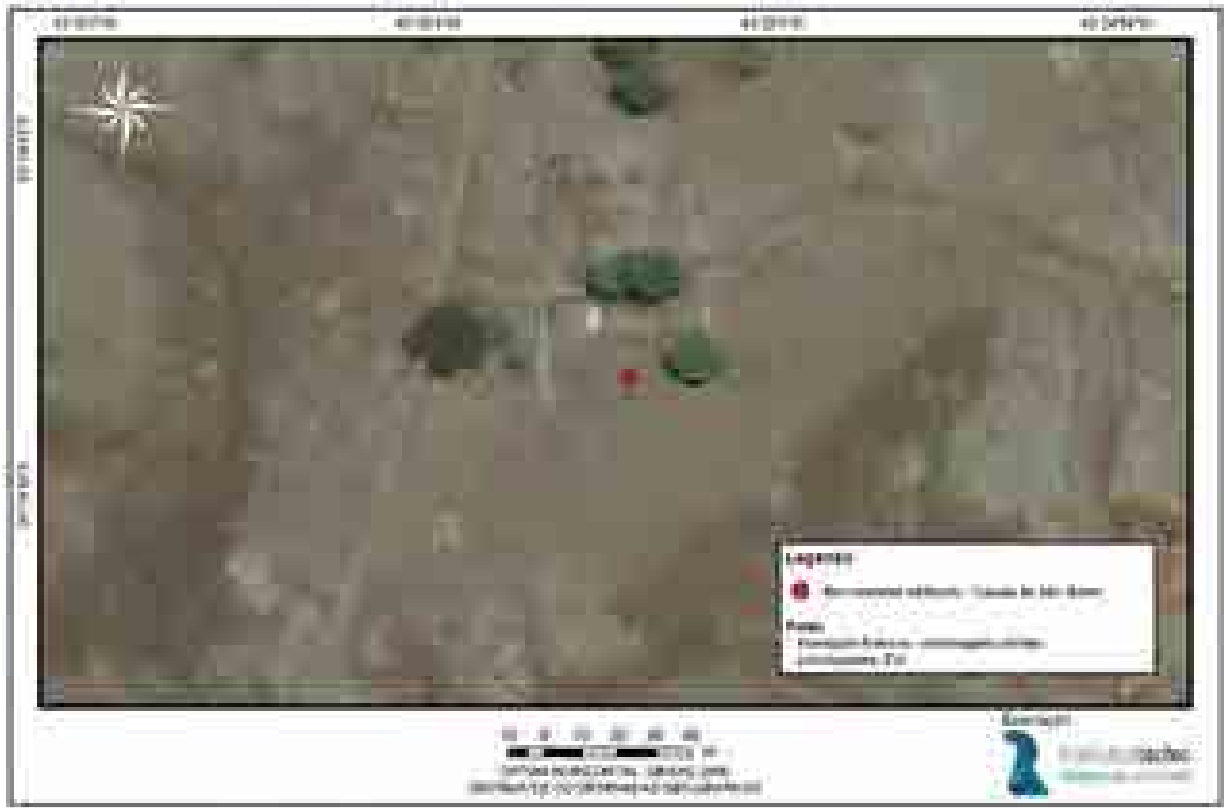
O bem sofreu danos por toda a sua estrutura, bem como toda a sua área de entorno foi destruída e as rotas onde era acessado foram alteradas ou danificadas.

Figura 4: Situação do bem pós-desastre.

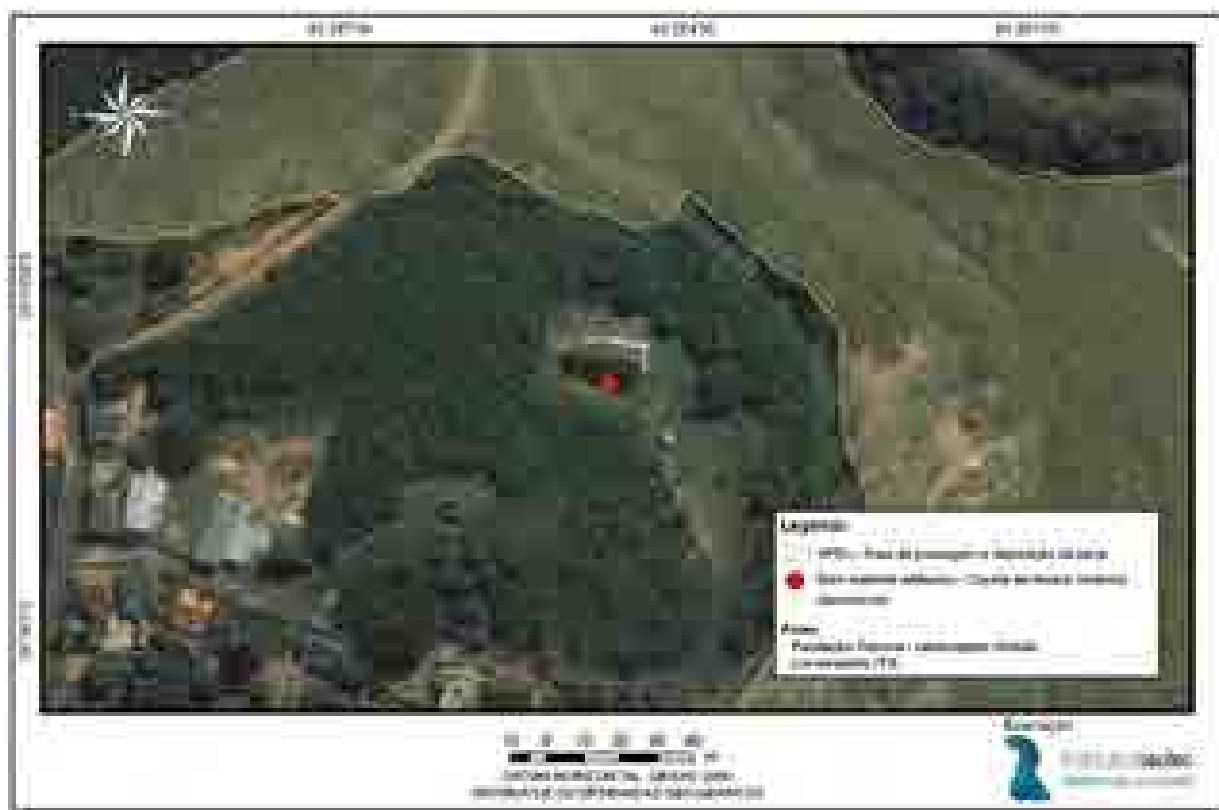
O bem sofreu danos por toda a sua estrutura, bem como toda a sua área de entorno foi destruída e as rotas onde era acessado foram alteradas ou danificadas.

Figura 4: Situação do bem pós-desastre.

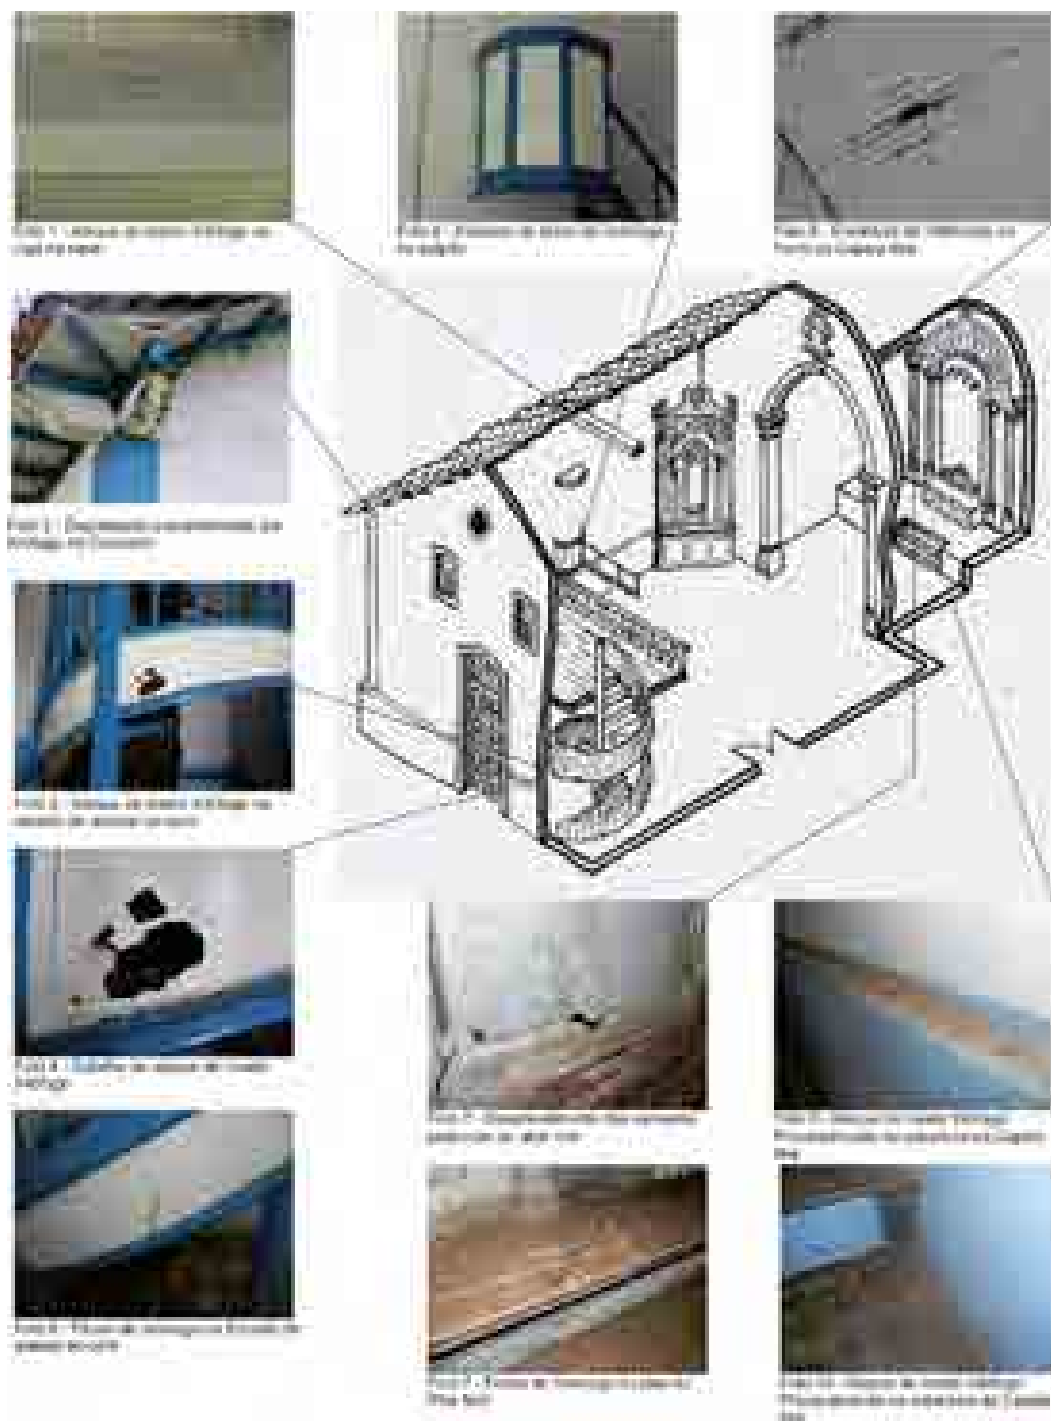
Figura 7: Croqui evidenciando os locais de danos à estrutura da edificação, com fotos indicativas. Desenho de Everaldo Cristiano da Silva.

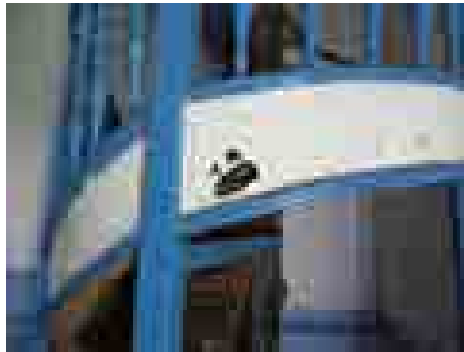
Figura 18: Evidência de ataque de inseto Xilófago na escada de acesso ao Coro.

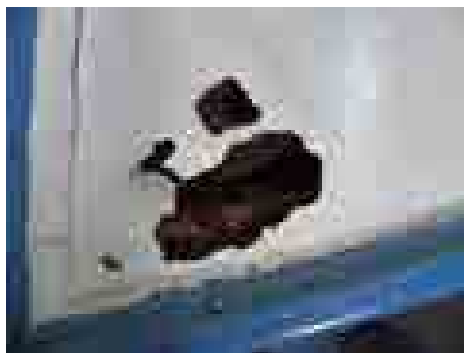
Figura 19: Detalhe da evidência do ataque de Xilófago.

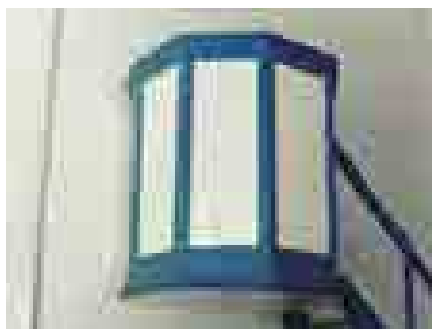
Figura 29: Fezes, provavelmente de Morcego (área do púlpito).

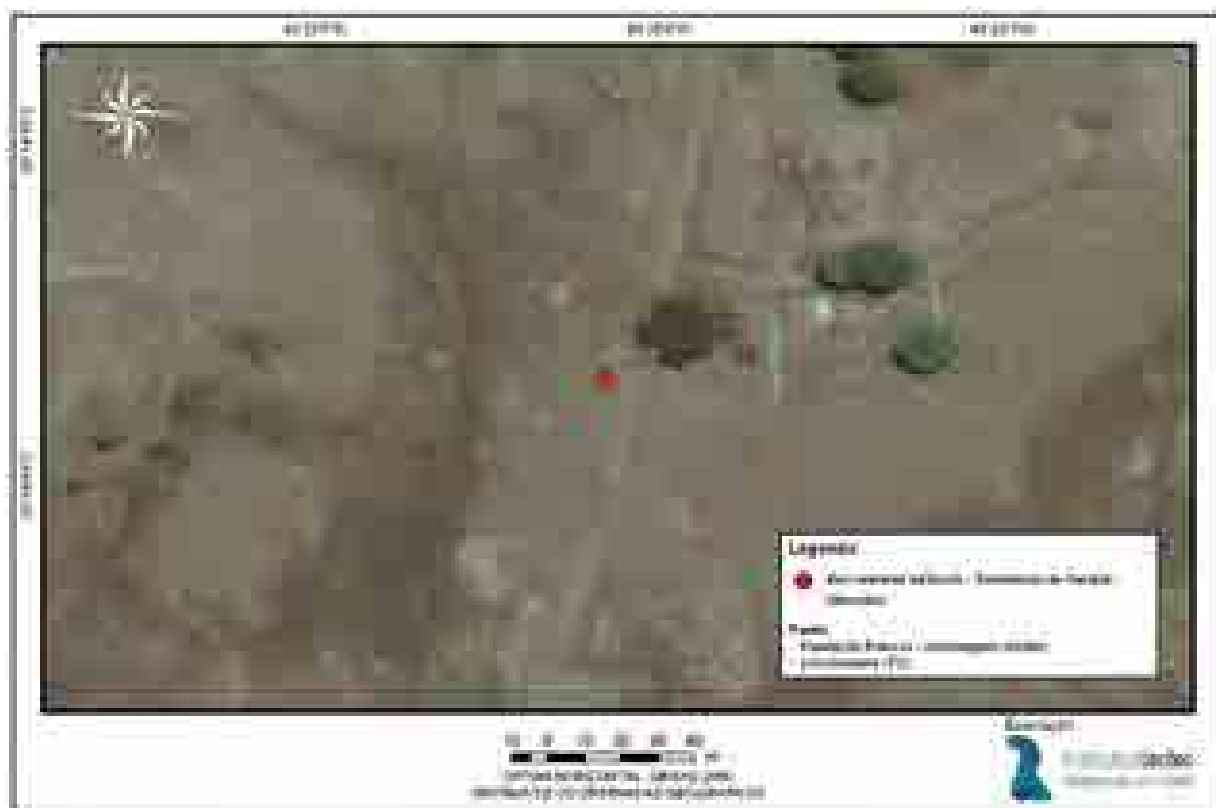
A área está interditada dada a destruição total da edificação e de grande parte do conjunto urbano de Bento Rodrigues pelo rompimento da Barragem de Fundão.

Figura 4: Situação do bem pós-desastre.

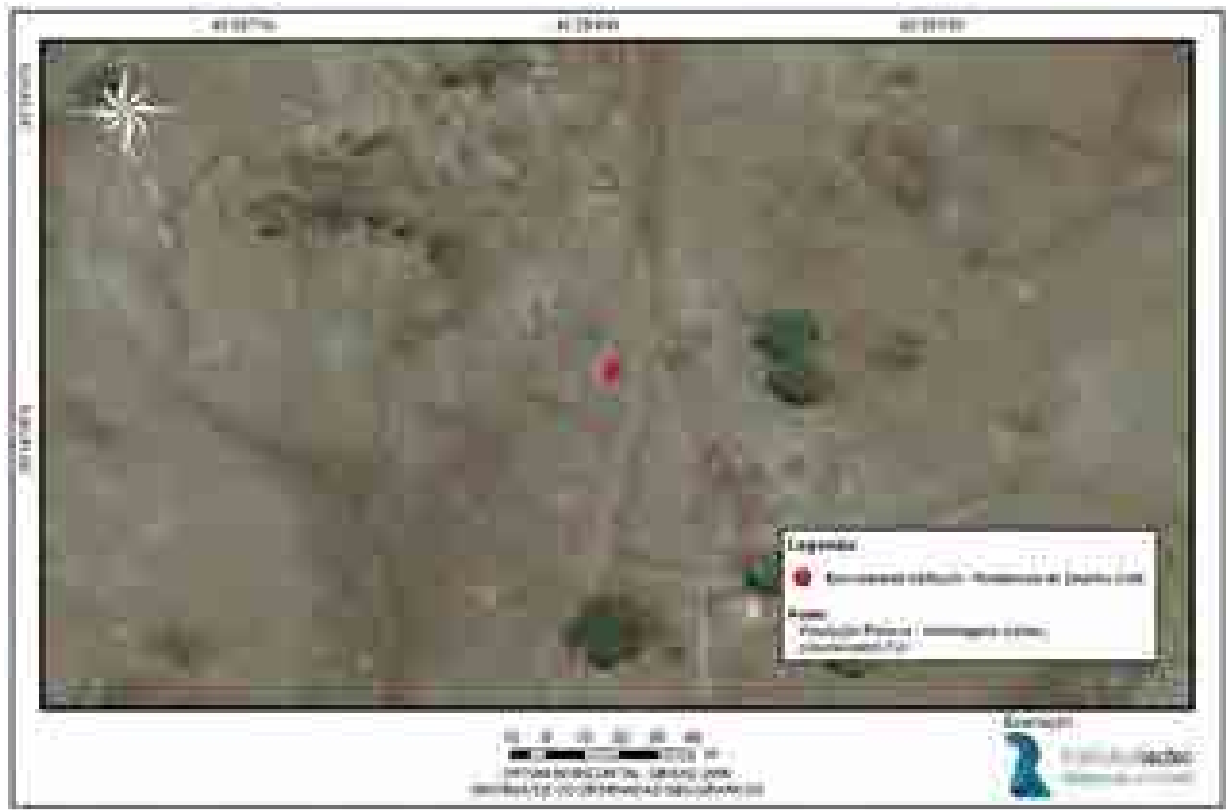
Figura 4: Situação do bem pós-desastre.

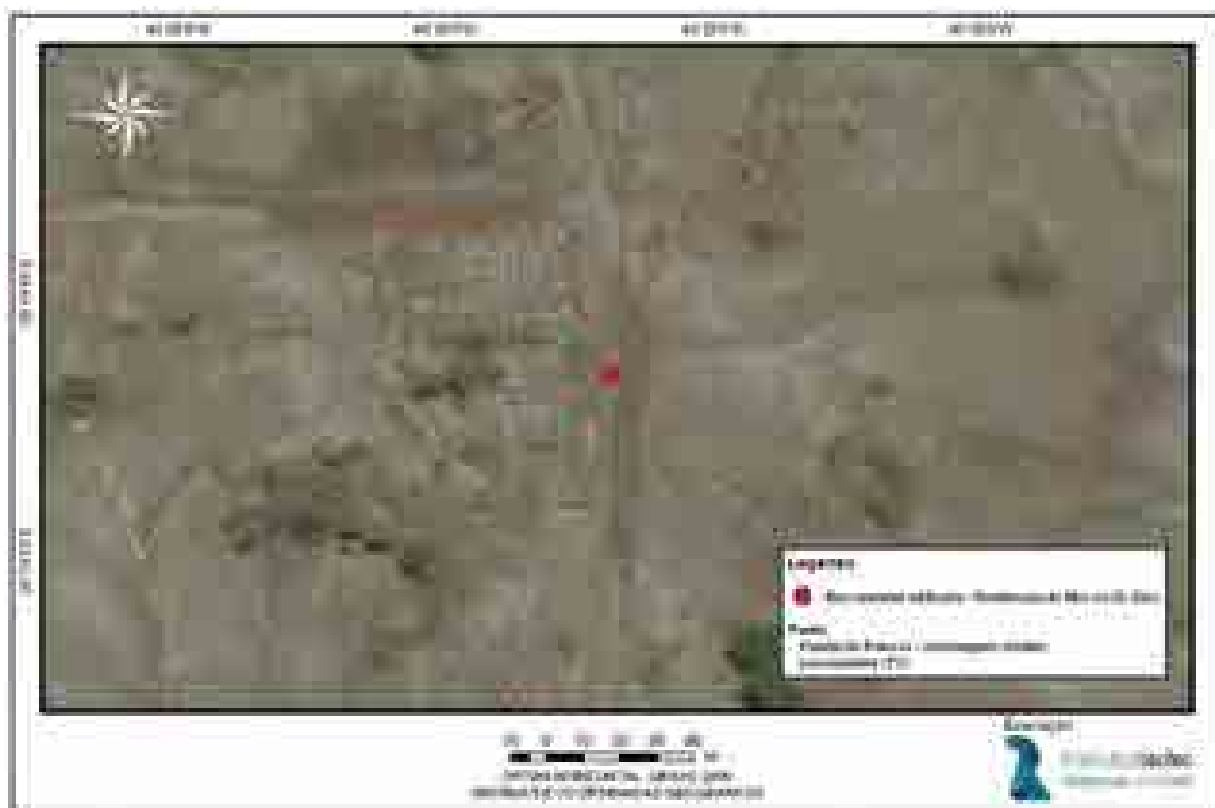
O bem sofreu danos por toda a sua estrutura, bem como toda a sua área de entorno foi destruída e as rotas onde era acessado foram alteradas ou danificadas.

A área está interdita dada a destruição total da edificação e de grande parte do conjunto urbano de Bento Rodrigues pelo rompimento da Barragem de Fundão.

Figura 4: Situação do bem pós-desastre.

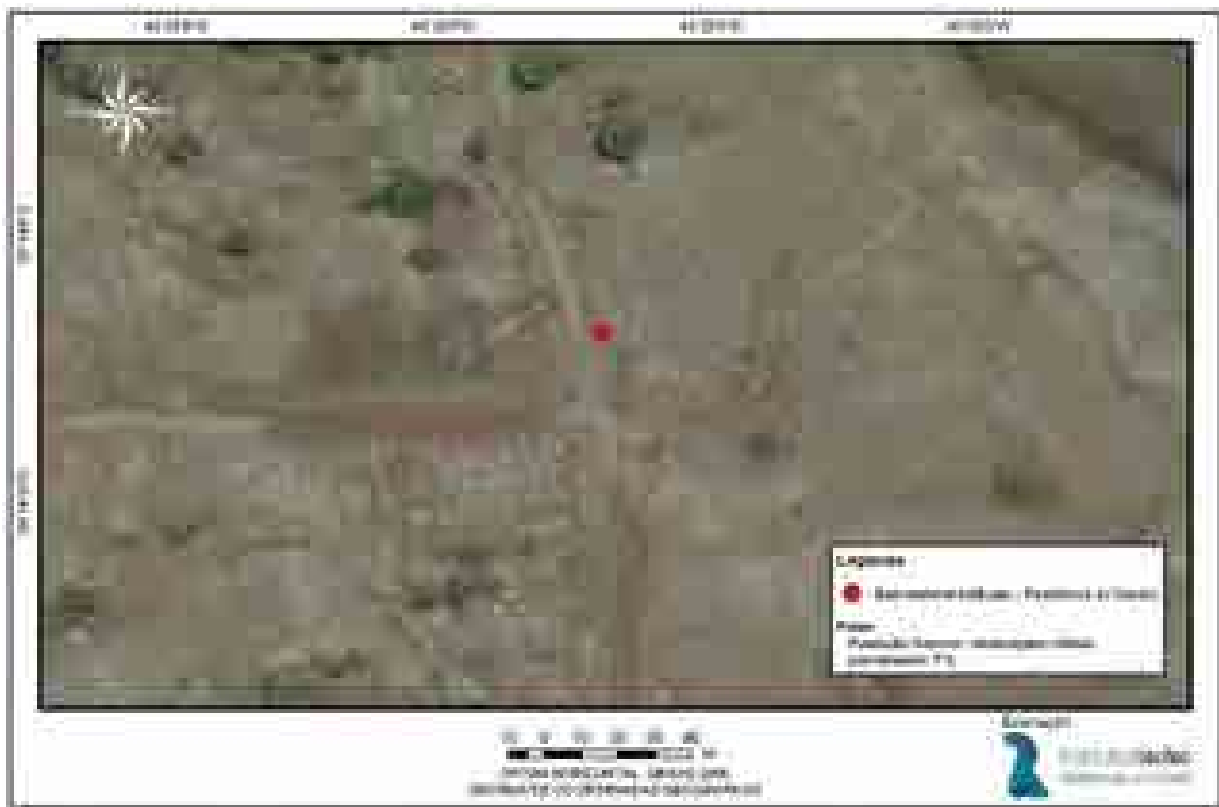
O bem sofreu danos por toda a sua estrutura, bem como toda a sua área de entorno foi destruída e as rotas onde era acessado foram alteradas ou danificadas.

A área está interditada dada a destruição total da edificação e de grande parte do conjunto urbano de Bento Rodrigues pelo rompimento da Barragem de Fundão.

Figura 4: Situação do bem pós-desastre.

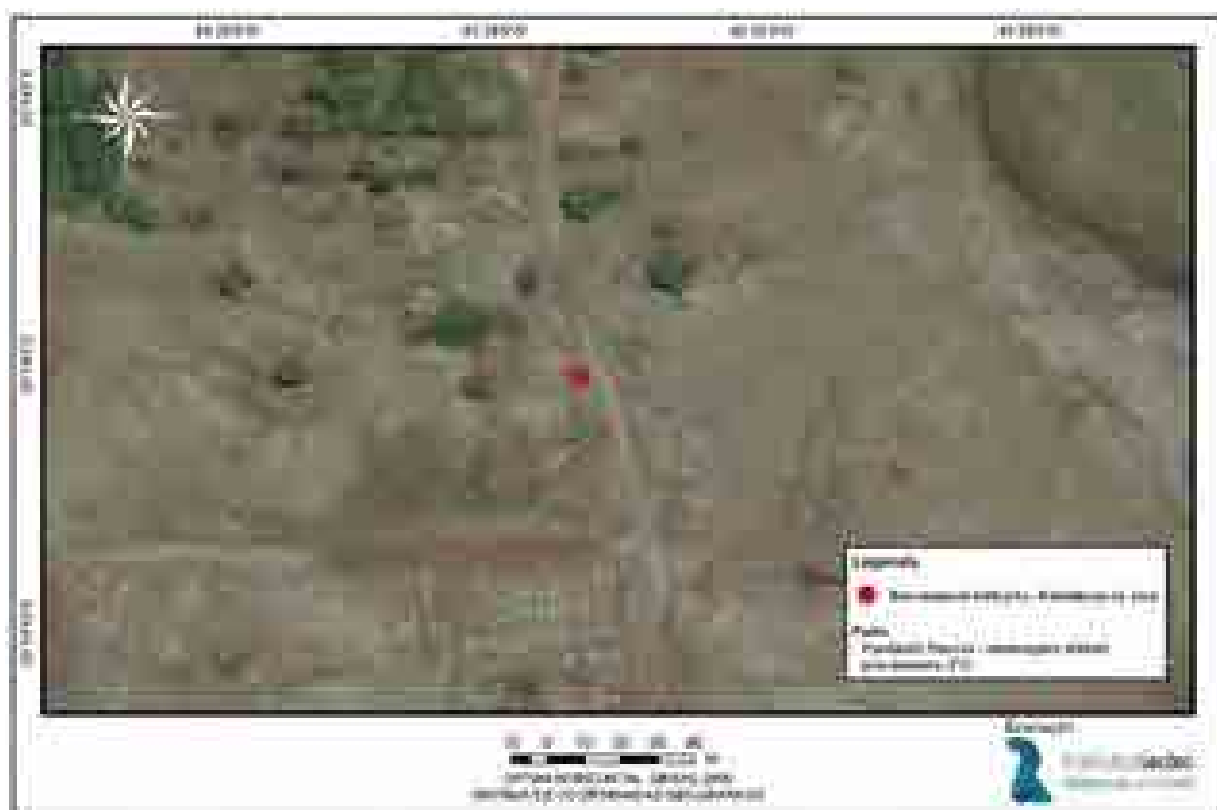
O bem sofreu danos por toda a sua estrutura, bem como toda a sua área de entorno foi destruída e as rotas onde era acessado foram alteradas ou danificadas.

A área está interdita dada a destruição total da edificação e de grande parte do conjunto urbano de Bento Rodrigues pelo rompimento da Barragem de Fundão.

Figura 4: Situação do bem pós-desastre.

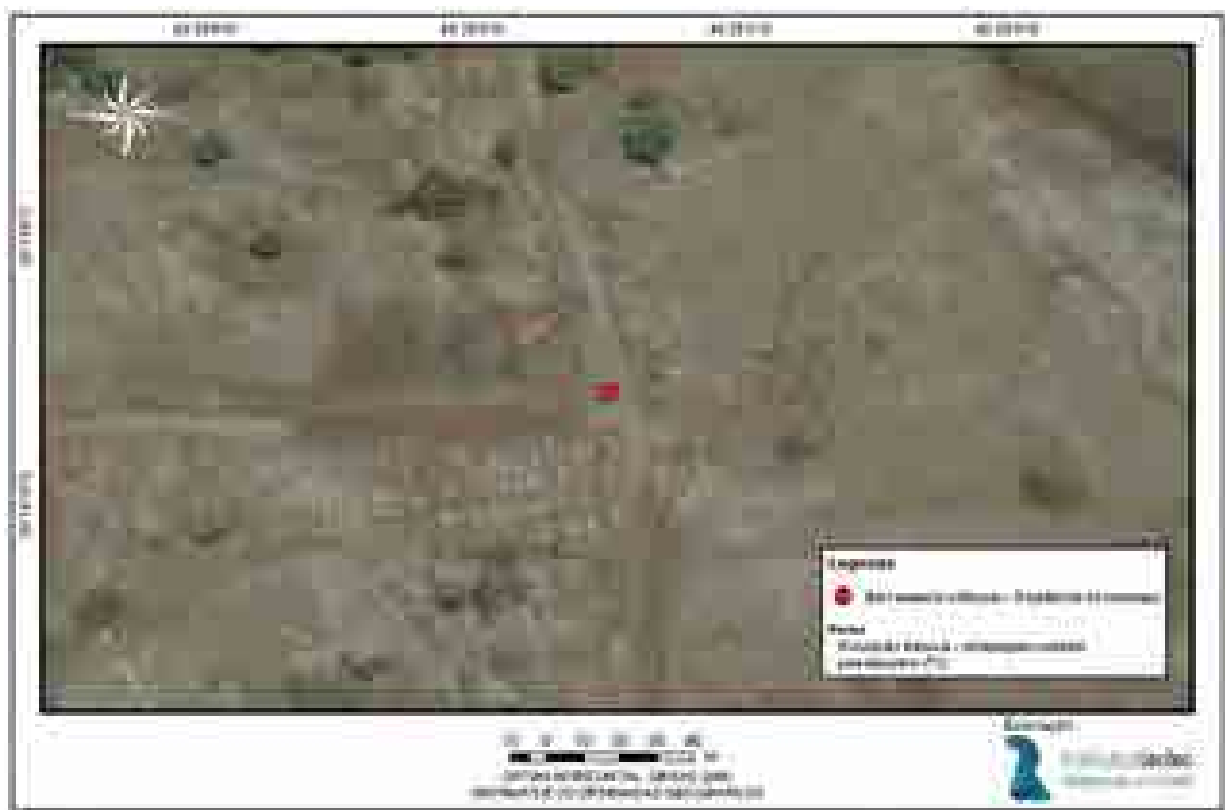
O bem sofreu danos por toda a sua estrutura, bem como toda a sua área de entorno foi destruída e as rotas onde era acessado foram alteradas ou danificadas.

A área está interditada dada a destruição total da edificação e de grande parte do conjunto urbano de Bento Rodrigues pelo rompimento da Barragem de Fundão.

Figura 4: Situação do bem pós-desastre.

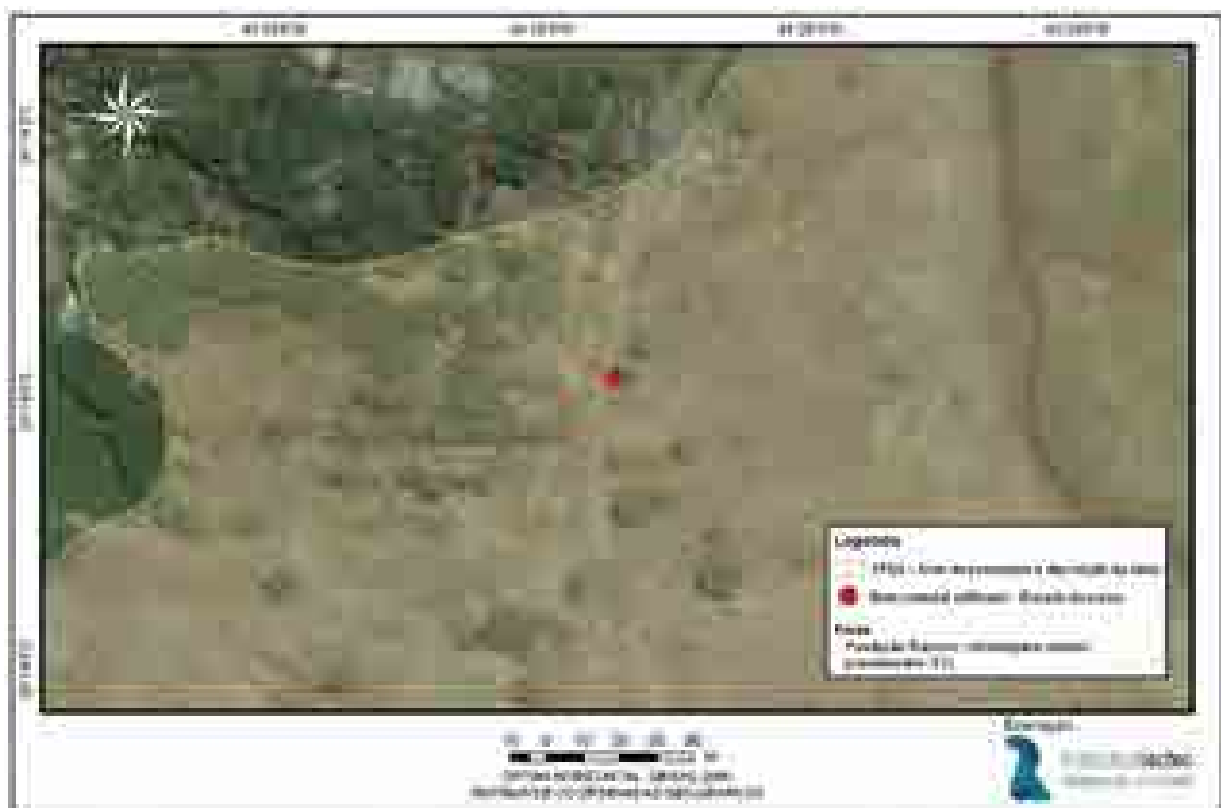
O bem sofreu danos por toda a sua estrutura, bem como toda a sua área de entorno foi destruída e as rotas onde era acessado foram alteradas ou danificadas.

A área está interditada dada a destruição total da edificação e de grande parte do conjunto urbano de Bento Rodrigues pelo rompimento da Barragem de Fundão.

Figura 4: Situação do bem pós-desastre.

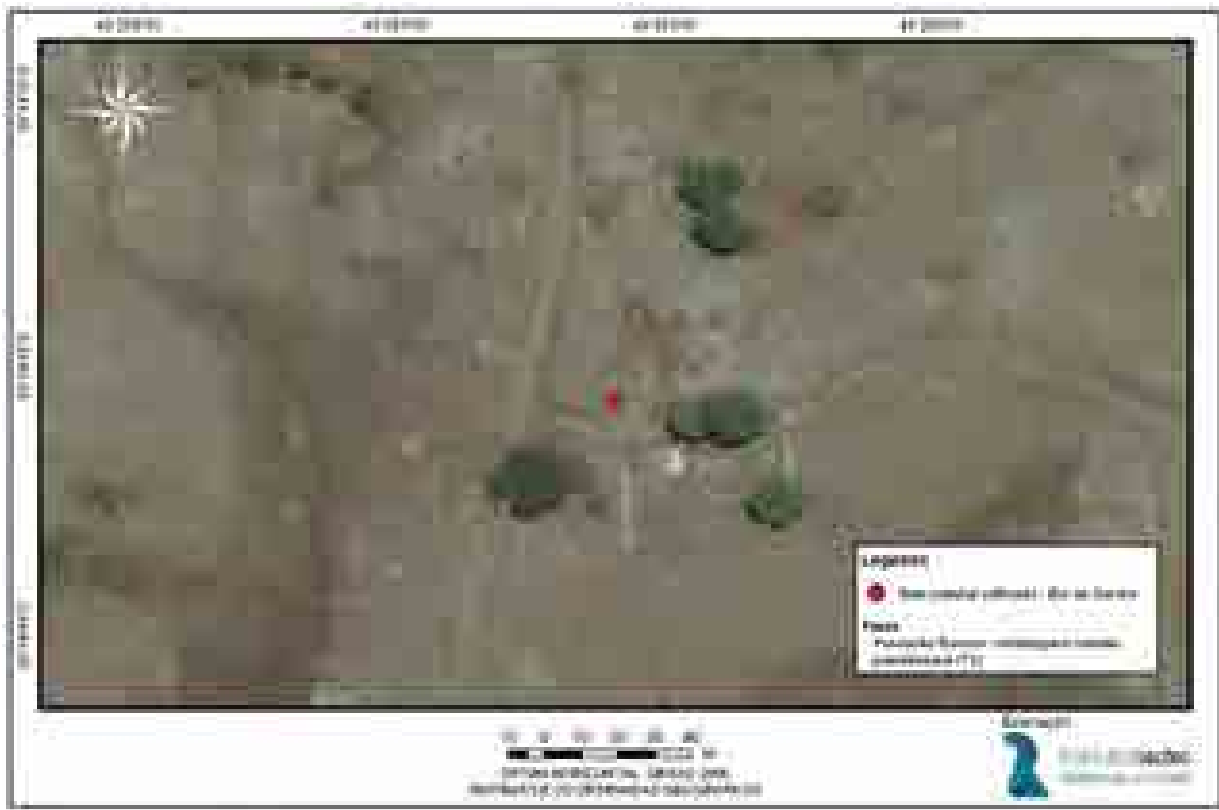
O bem sofreu danos por toda a sua estrutura, bem como toda a sua área de entorno foi destruída e as rotas onde era acessado foram alteradas ou danificadas.

A área está interditada dada a destruição total da edificação e de grande parte do conjunto urbano de Bento Rodrigues pelo rompimento da Barragem de Fundão.

Figura 4: Situação do bem pós-desastre.

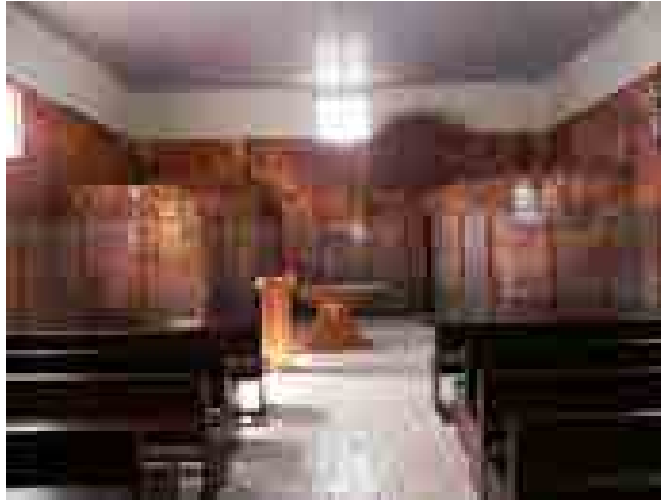
As ações de caráter emergencial e reparatório, que levaram a intenso fluxo de máquinas e caminhões pesados pela localidade, gerando assim trepidações que causaram trincas e rachaduras na edificação e alteração nas suas rotas de acesso.

Figura 4: Vista interna da igreja, com detalhe para o altar, onde se notam as marcas deixadas pela onda de rejeitos nas paredes.

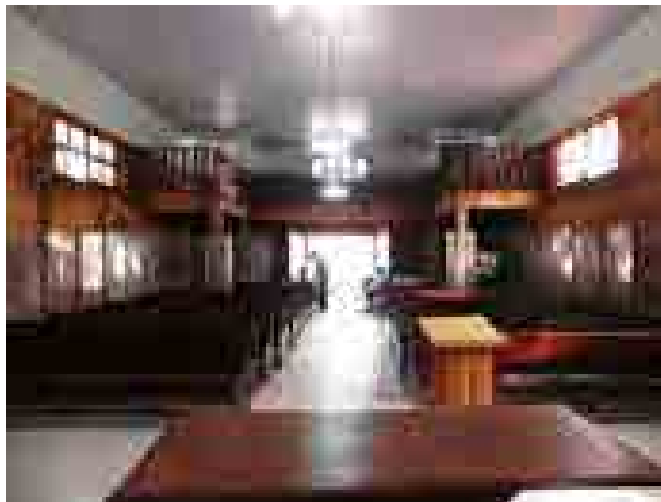
Figura 5: Vista interna da igreja, onde se notam as marcas deixadas pela onda de rejeitos nas paredes.

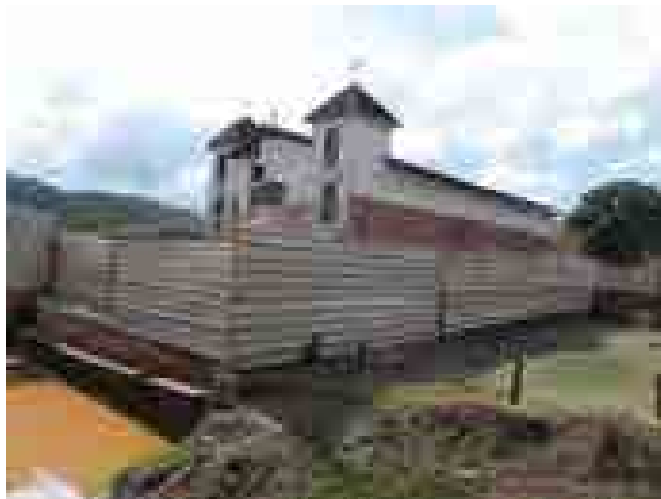
Figura 6: Vista lateral do bem, onde se evidenciam os danos ao bem e ao espaço de sua implantação,

como a grande vala, a perda de pintura original e a implantação de tapumes metálicos.

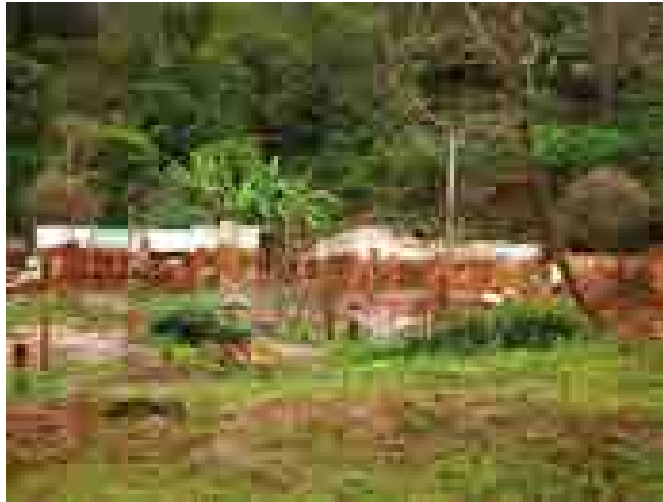
Figura 7: Vista do espaço externo do bem, onde se evidencia os danos estruturais sofridos pelo aporte de lama da Barragem de Fundão.

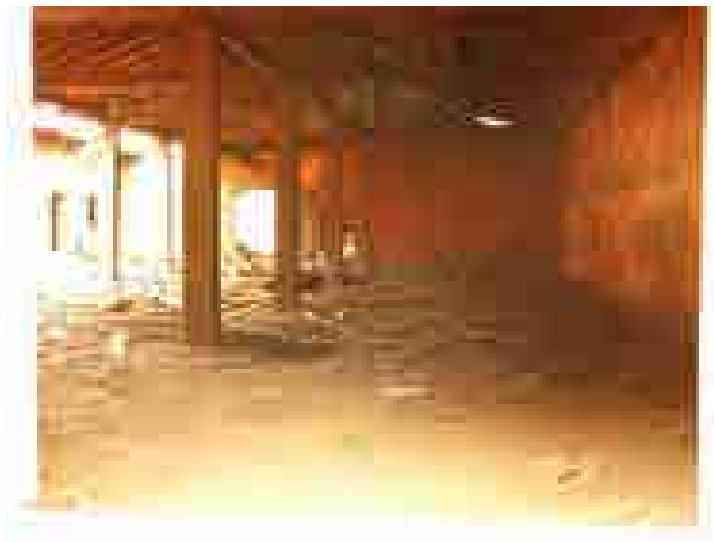
Figura 8: Evidência dos danos causados pelo aporte de lama de rejeito na área externa do bem.

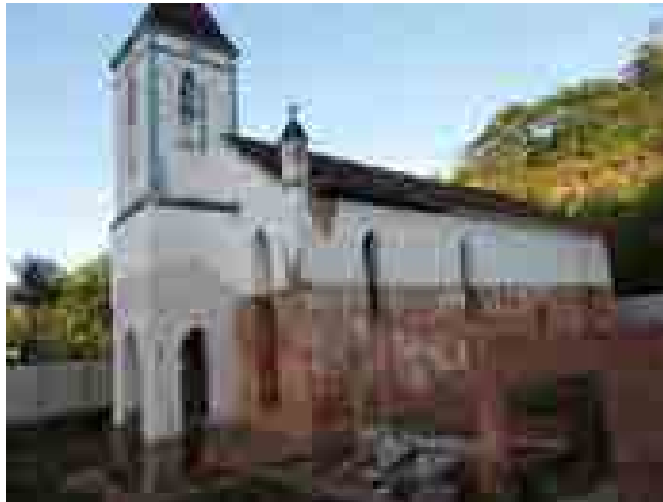
As ações de caráter emergencial e reparatório, que levaram a intenso fluxo de máquinas e caminhões pesados pela localidade, gerando assim trepidações que causaram trincas e rachaduras na edificação e alteração nas suas rotas de acesso.

Figura 4: Vista da fachada do bem, onde se evidenciam os danos causados pelo choque mecânico com os rejeitos da Barragem de Fundão. Há destruição de estruturas, perda do revestimento e trincas e perda da coloração original.

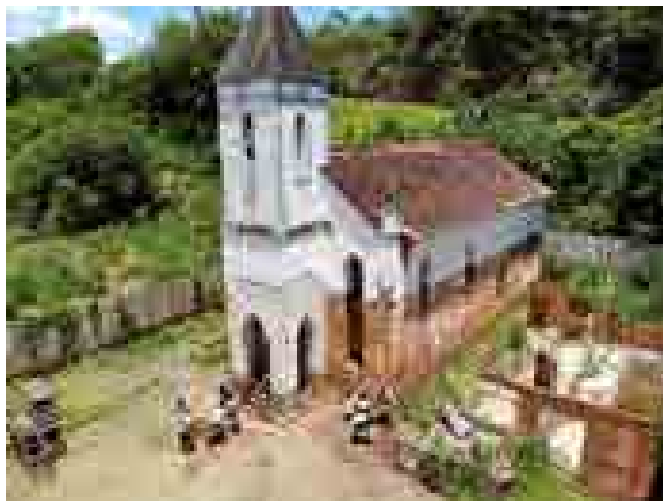
Figura 5: Vista aérea do bem, onde se evidenciam os danos estruturais causados pelo aporte de rejeitos.

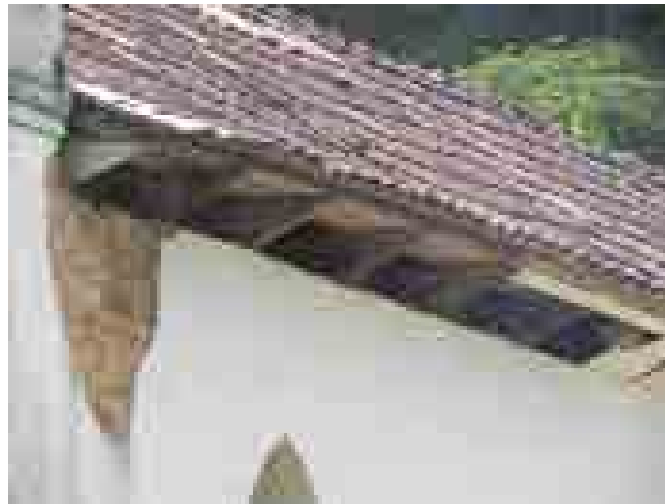
Figura 6: Evidência de aberturas no teto do bem, havendo perda de revestimento e ficando aparente a alvenaria da parede. As aberturas entre a parede e os caibros servem de espaço de infestação de espécies animais ou vegetais.
