Diagnóstico socioambiental dos danos decorrentes do rompimento da barragem de Fundão na bacia do rio Doce e região costeira adjacente

TOMO V – PATRIMÔNIO CULTURAL

Bens Materiais

Diagnóstico de Danos

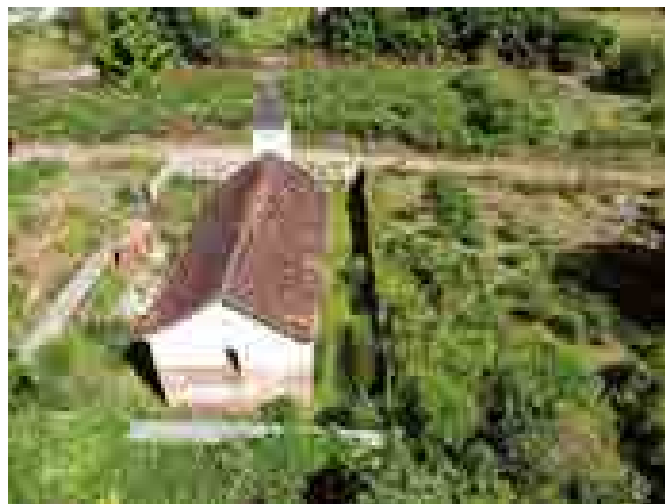
Figura 7: Vista aérea da porção traseira do bem, onde se evidencia a perda da pintura original e os danos estruturais nas laterais.

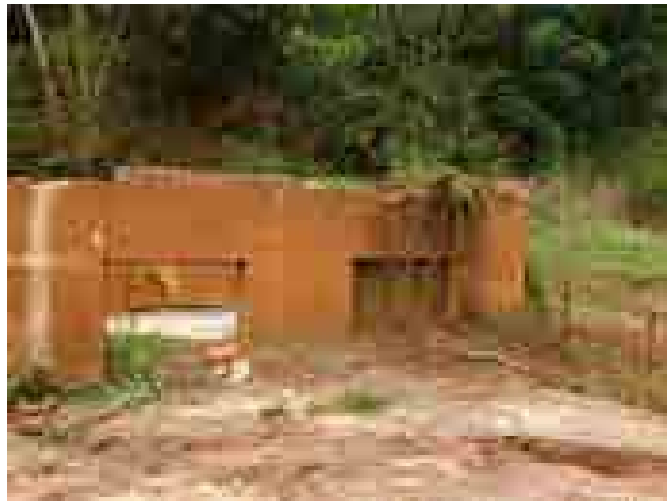
Figura 8: camada de rejeito solidificado soterrando parte das estruturas laterais da igreja.

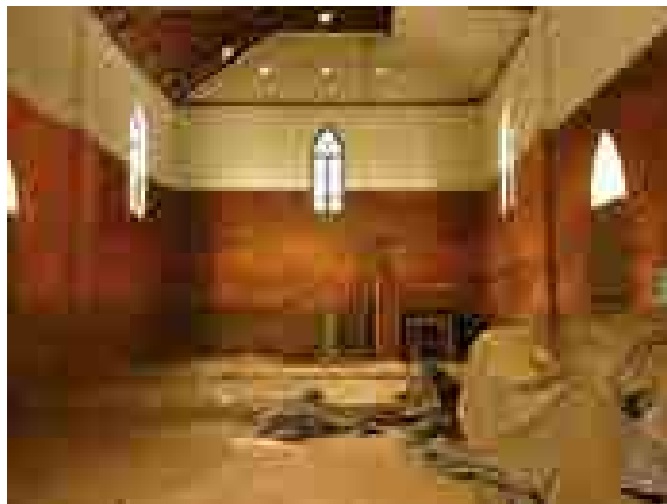
Figura 9: Vista do interior do bem atingido pela onda de rejeitos.

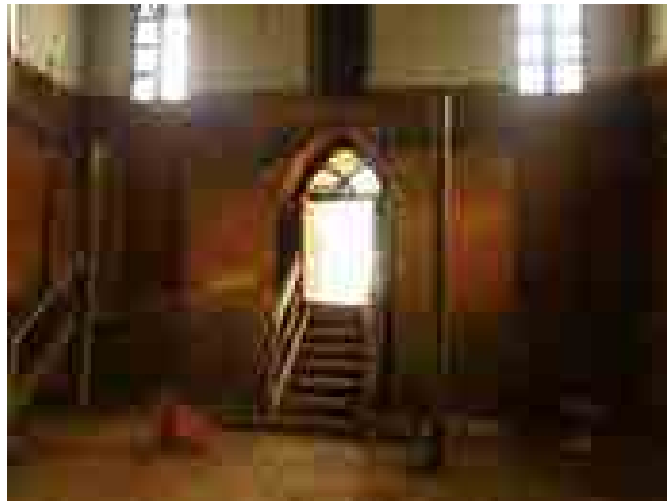
Figura 11: Vista da porta principal da igreja, com escada provisória. Evidenciam-se os danos nas paredes e pisos.

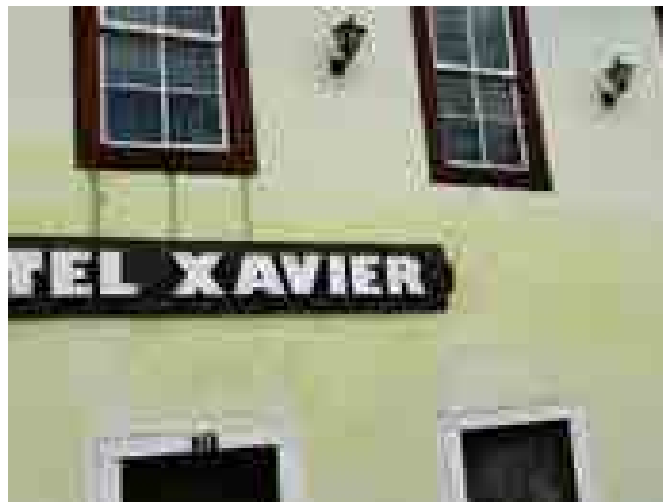
As ações de caráter emergencial e reparatório, levando a intenso fluxo de máquinas e caminhões pesados pela localidade, gerando assim trepidações que causaram trincas e rachaduras na edificação e alteração nas rotas suas rotas de acesso.

Figura 5: Detalhe da fachada do bem evidenciando trincas sobre as vergas, presentes em quase todos os vãos.

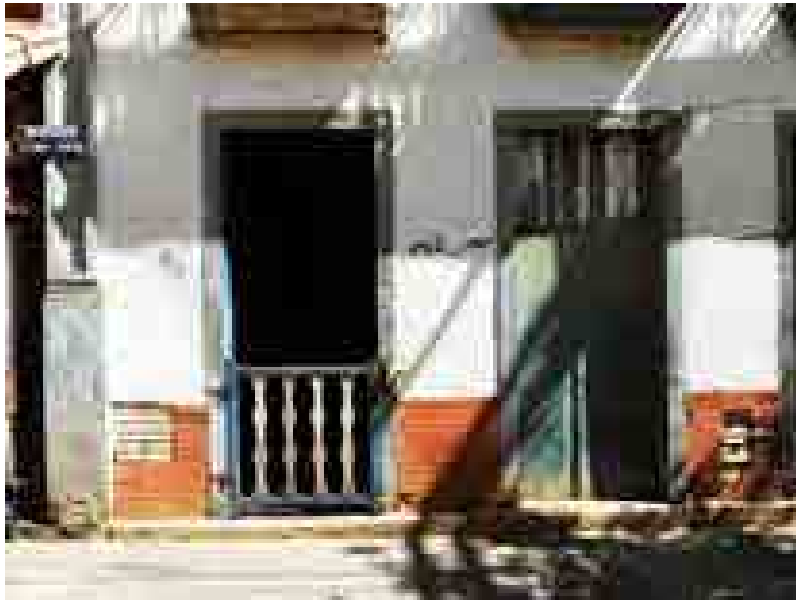
As ações de caráter emergencial e reparatório, que levaram a intenso fluxo de máquinas e caminhões pesados pela localidade, gerando assim trepidações que causaram trincas e rachaduras na edificação e alteração nas suas rotas de acesso.

Figura 5: Detalhe da fachada do bem, com evidência de trincas e desagregação do revestimento do barrado.

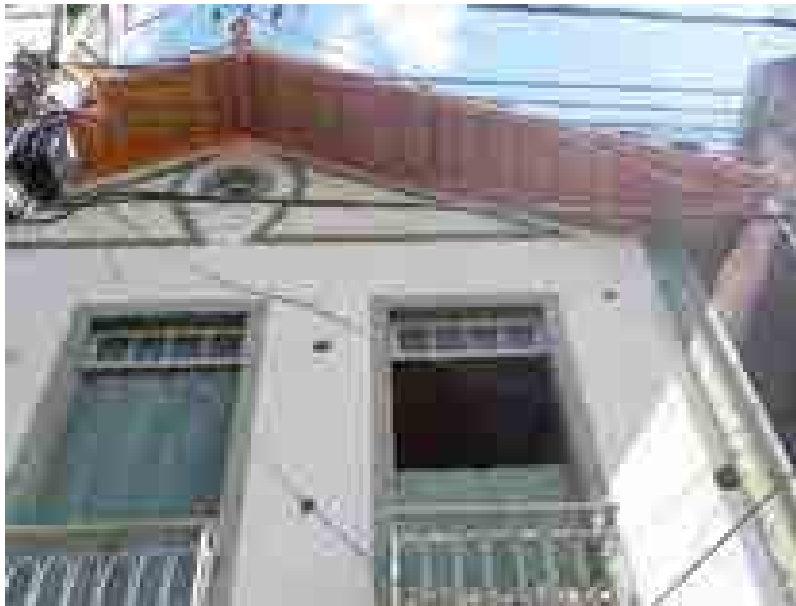
Figura 6: Detalhe da fachada do bem, mostrando a furos nas paredes.

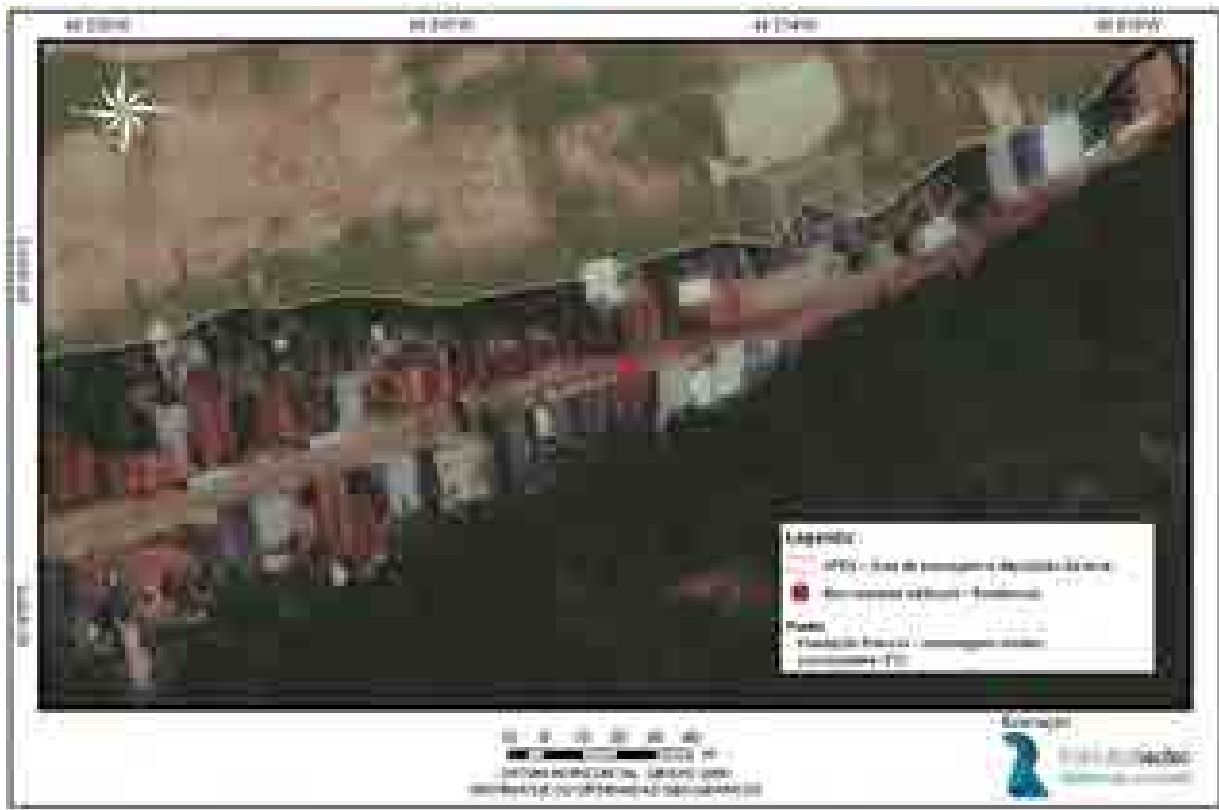
A edificação sofre os impactos das intervenções realizadas por obras de caráter reparatório por decorrência do rompimento da barragem de Fundão.

Figura 4: Situação do bem pós-desastre

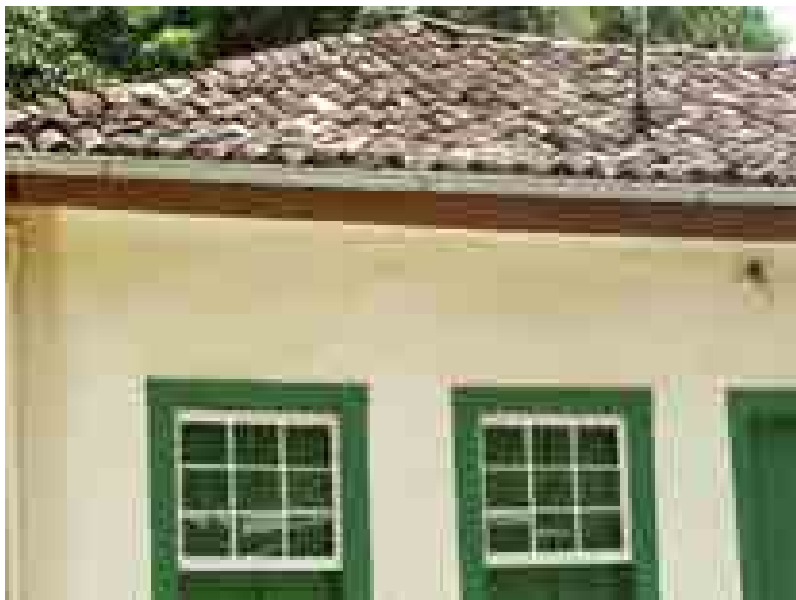
As ações de caráter emergencial e reparatório, que levaram a intenso fluxo de máquinas e caminhões pesados pela localidade, gerando assim trepidações que causaram trincas e rachaduras na edificação e alteração nas suas rotas de acesso.

O bem sofreu danos principalmente nas estruturas de sua fachada. Toda a sua área de entorno sofreu também danos e as rotas onde era acessado foram alteradas ou danificadas.

Figura 5: Detalhe da fachada do bem, onde se evidenciam trincas.

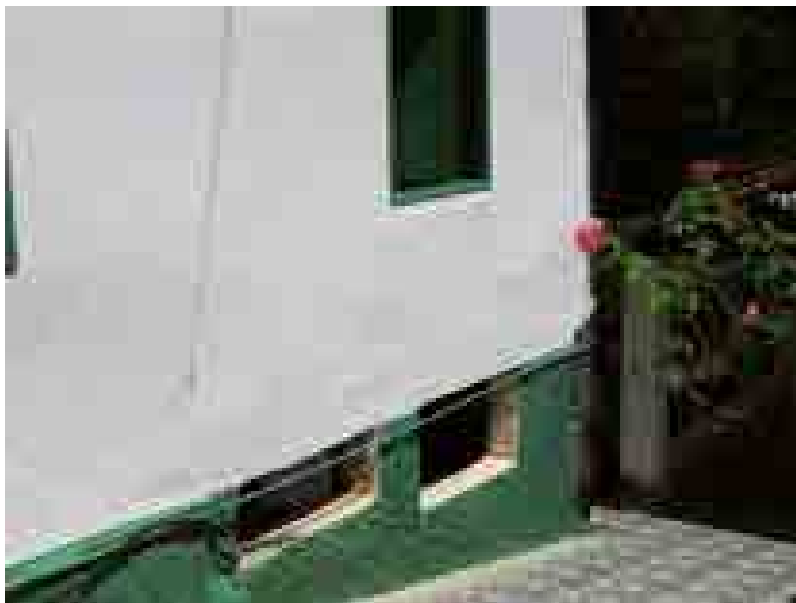
Figura 6: Vista da lateral do bem, mostrando aberturas no porão. Evidenciam-se trincas e possível repintura.

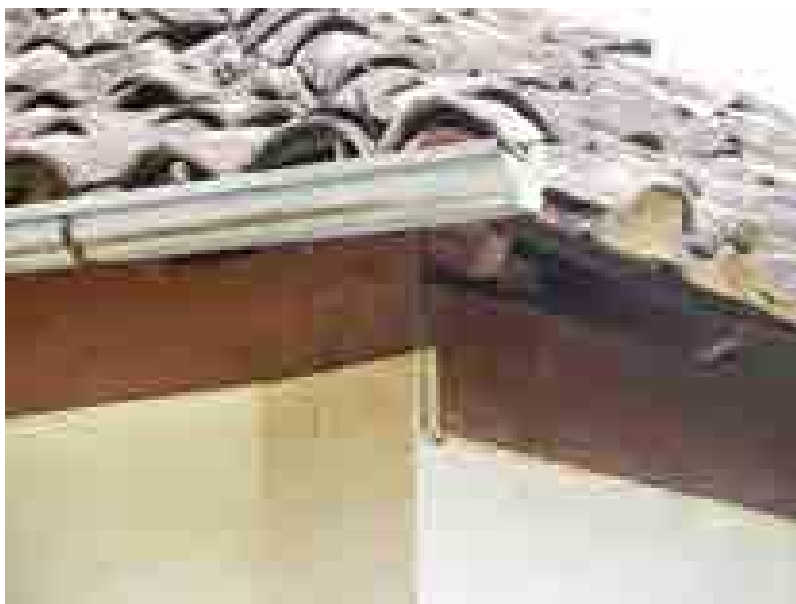
Figura 7: Vista do telhado do bem, mostrando tábuas cobrindo o frechal.

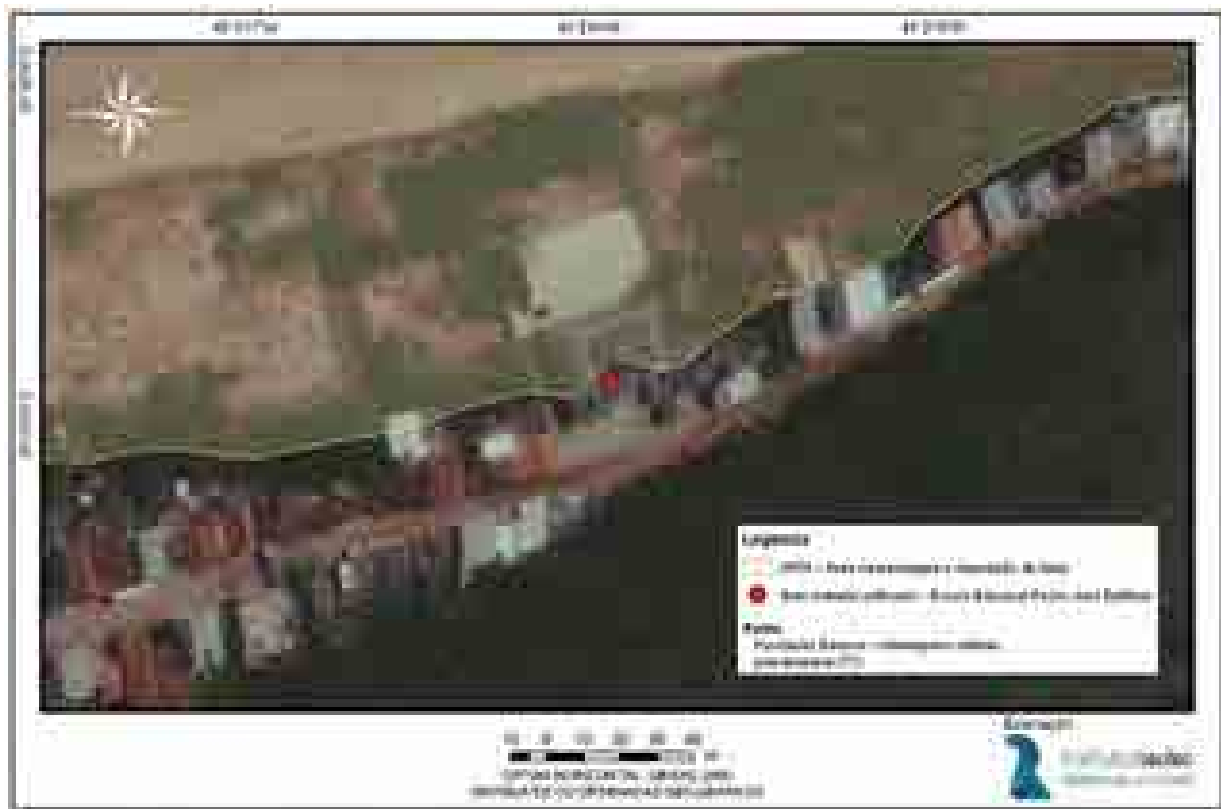
As ações de caráter emergencial e reparatório, que levaram a intenso fluxo de máquinas e caminhões pesados pela localidade, gerando assim trepidações que causaram trincas e rachaduras na edificação e alteração nas suas rotas de acesso.

O bem sofreu danos principalmente nas estruturas de sua fachada. Toda a sua área de entorno sofreu também danos e as rotas onde era acessado foram alteradas ou danificadas.

Figura 4: Situação do bem pós-desastre.

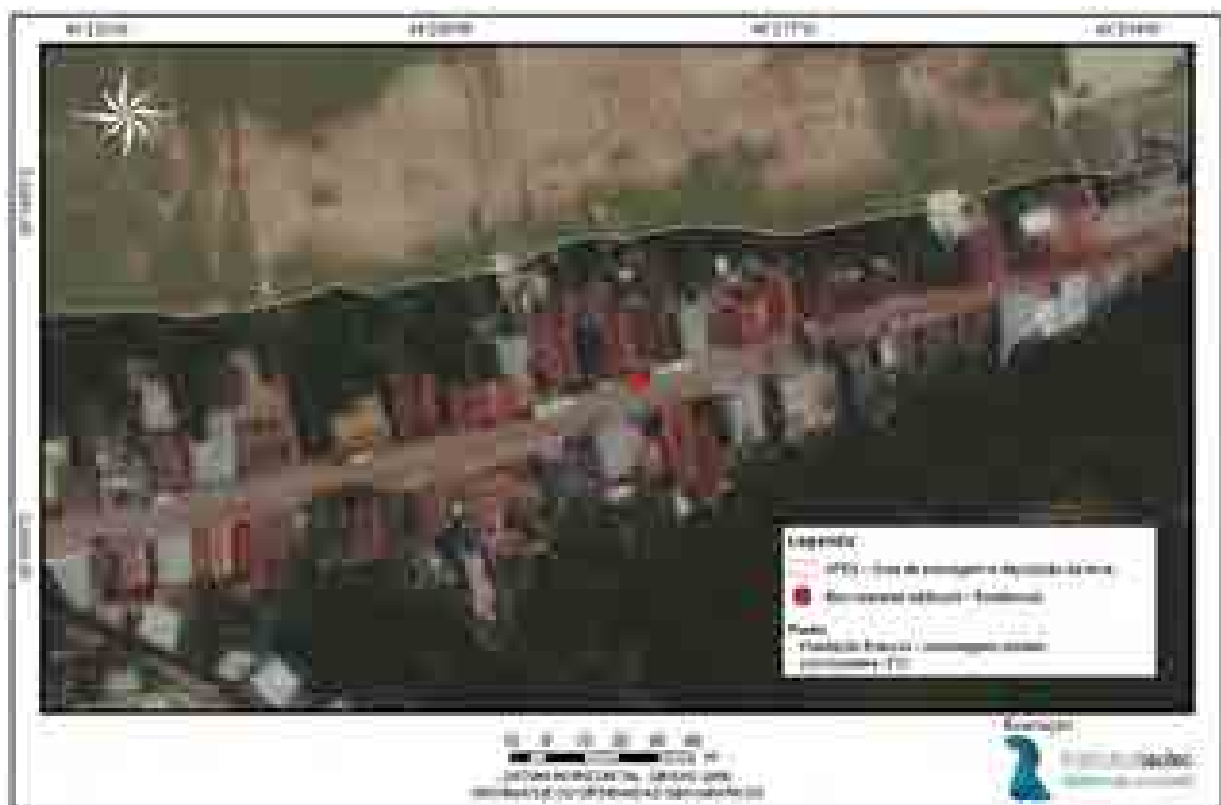
As ações de caráter emergencial e reparatório, que levaram a intenso fluxo de máquinas e caminhões pesados pela localidade, gerando assim trepidações as quais causaram trincas e rachaduras na edificação e alteração nas suas rotas de acesso.

O bem sofreu danos principalmente nas estruturas de sua fachada. Toda a sua área de entorno sofreu também danos e as rotas onde era acessado foram alteradas ou danificadas.

Figura 4: Situação do bem pós-desastre.

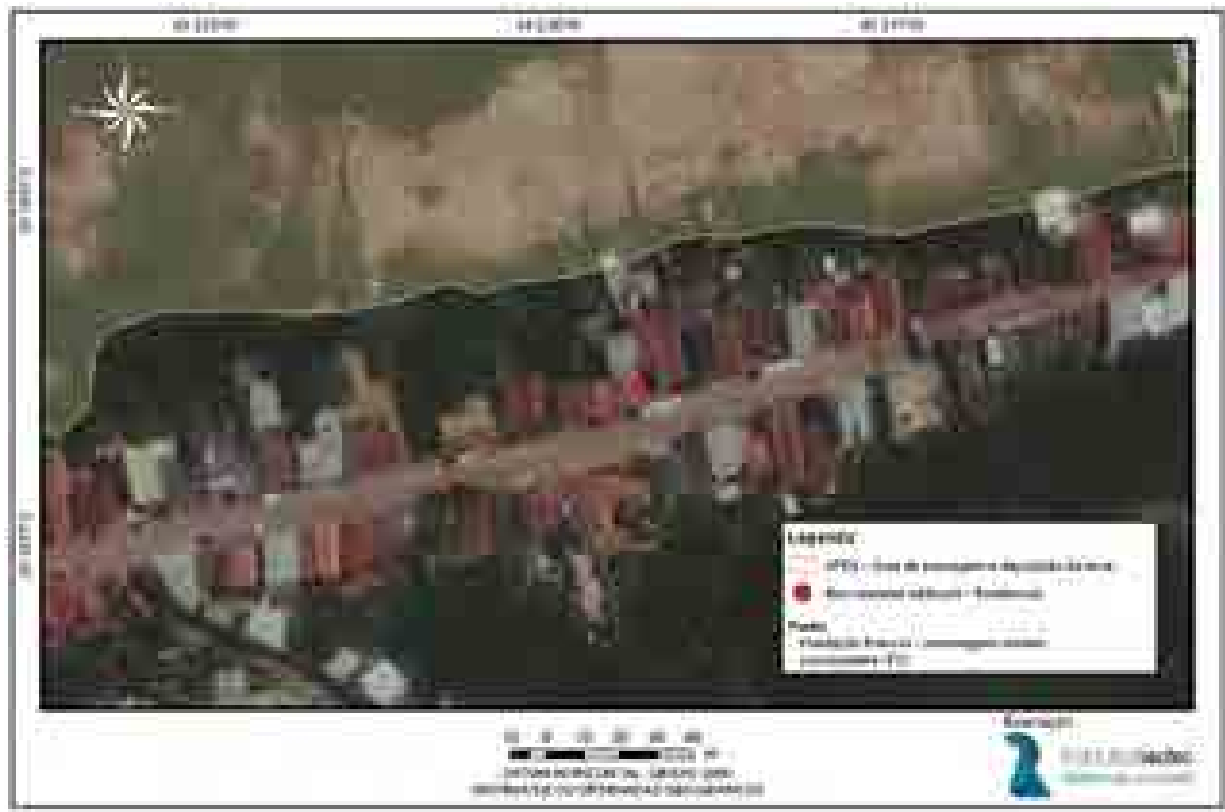
Figura 4: Situação do bem pós-desastre.

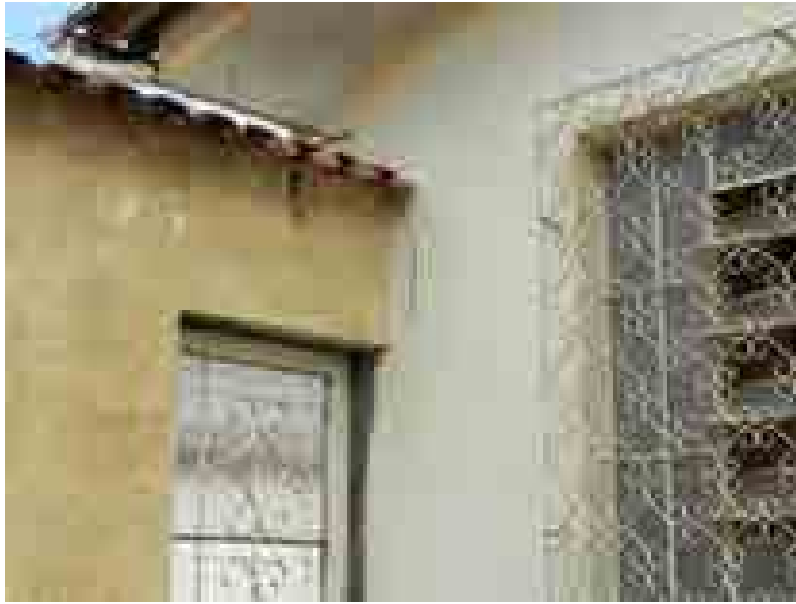
As ações de caráter emergencial e reparatório, que levaram a intenso fluxo de máquinas e caminhões pesados pela localidade, gerando assim trepidações que causaram trincas e rachaduras na edificação e alteração nas suas rotas de acesso.

O bem sofreu danos principalmente nas estruturas de sua fachada. Toda a sua área de entorno sofreu também danos e as rotas onde era acessado foram alteradas ou danificadas.

Figura 6: Detalhe do exterior da casa, evidenciando trincas nas paredes.

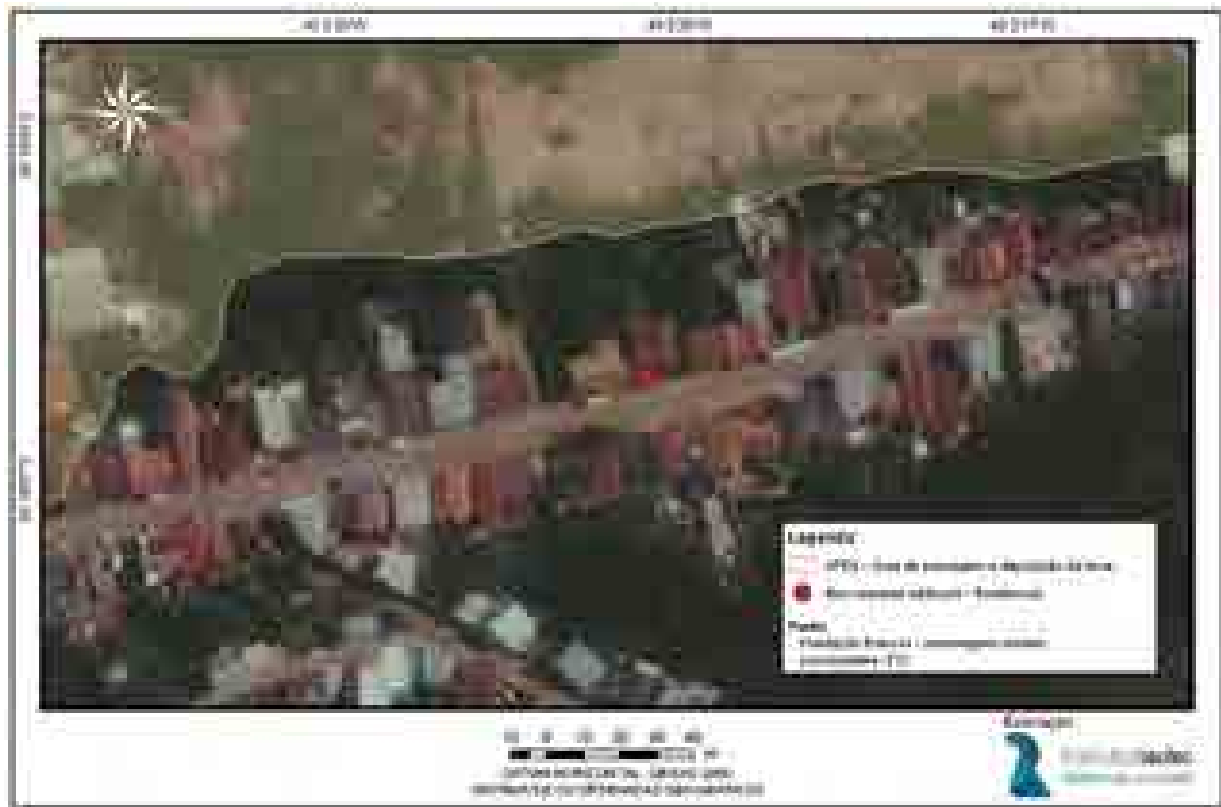
As ações de caráter emergencial e reparatório, que levaram a intenso fluxo de máquinas e caminhões pesados pela localidade, gerando assim trepidações que causaram trincas e rachaduras na edificação e alteração nas suas rotas de acesso.

O bem sofreu danos principalmente nas estruturas de sua fachada. Toda a sua área de entorno sofreu também danos e as rotas onde era acessado foram alteradas ou danificadas.

Figura 4: Situação do bem pós-desastre

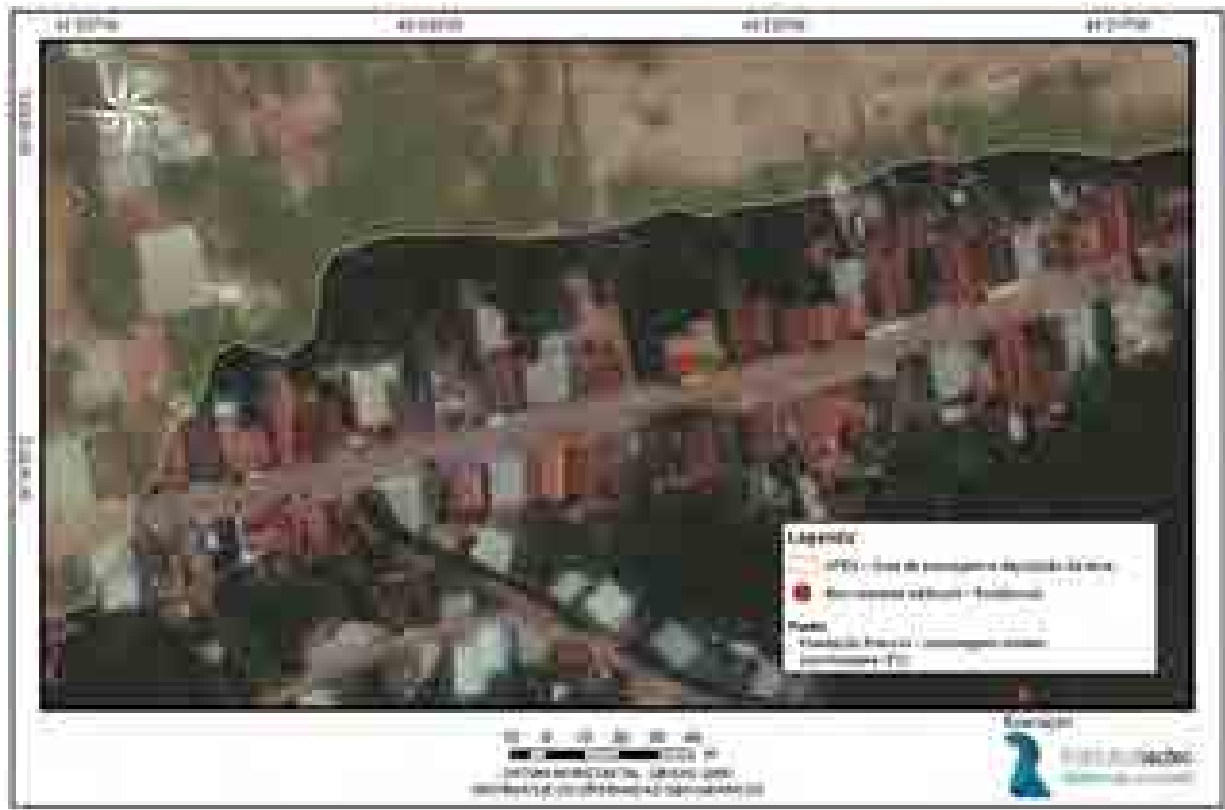
Figura 4: Situação do bem pós-desastre

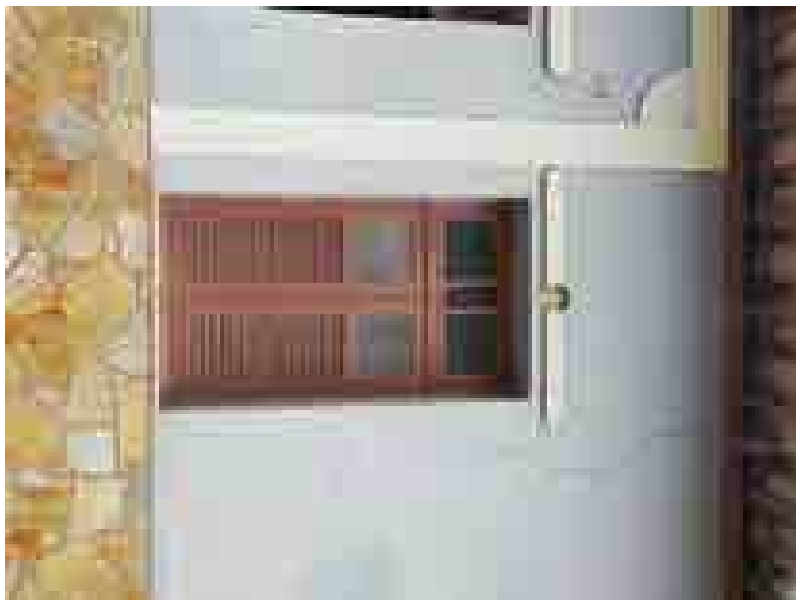
As ações de caráter emergencial e reparatório, que levaram a intenso fluxo de máquinas e caminhões pesados pela localidade, gerando assim trepidações que causaram trincas e rachaduras na edificação e alteração nas suas rotas de acesso.

O bem sofreu danos principalmente nas estruturas de sua fachada. Toda a sua área de entorno sofreu também danos e as rotas onde era acessado foram alteradas ou danificadas.

Figura 5: detalhe da fachada do bem, mostrando evidências de trincas.

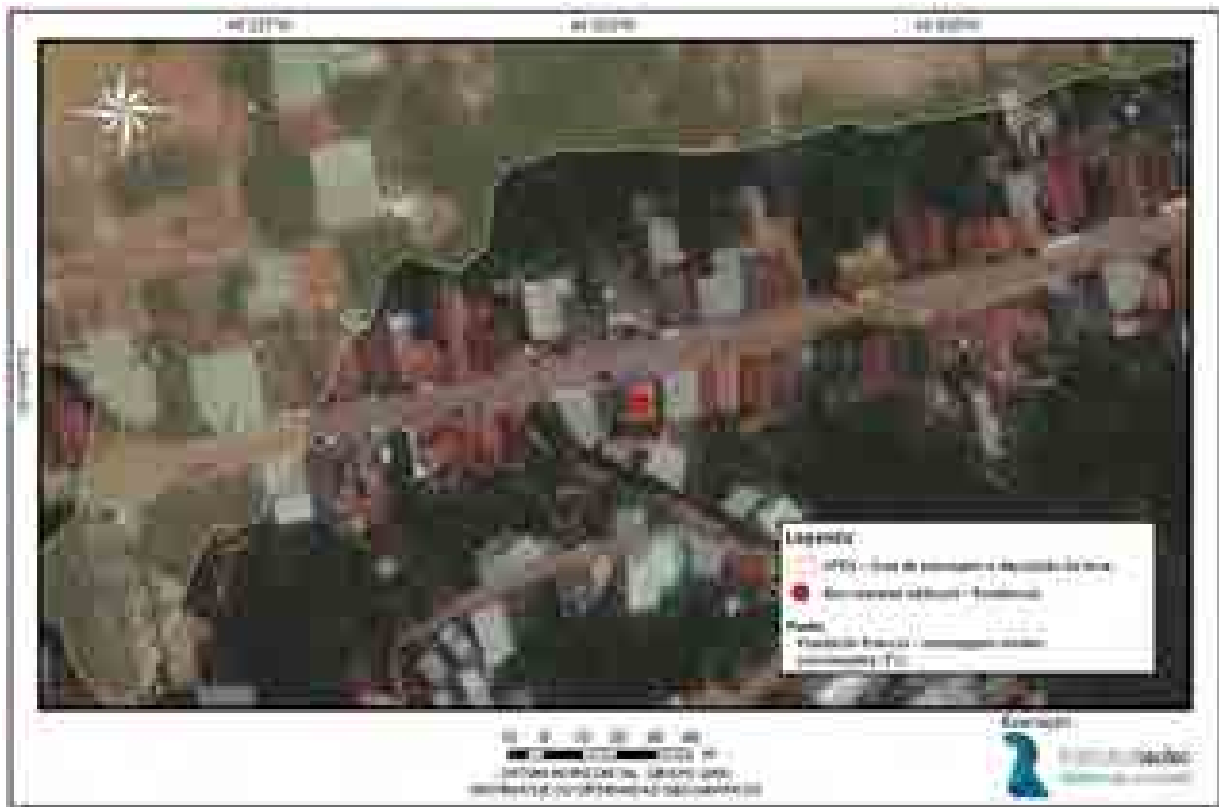
As ações de caráter emergencial e reparatório, que levaram a intenso fluxo de máquinas e caminhões pesados pela localidade, gerando assim trepidações que causaram trincas e rachaduras na edificação e alteração nas suas rotas de acesso.

O bem sofreu danos principalmente nas estruturas de sua fachada. Toda a sua área de entorno sofreu também danos e as rotas onde era acessado foram alteradas ou danificadas.

Figura 4: Situação do bem pós-desastre

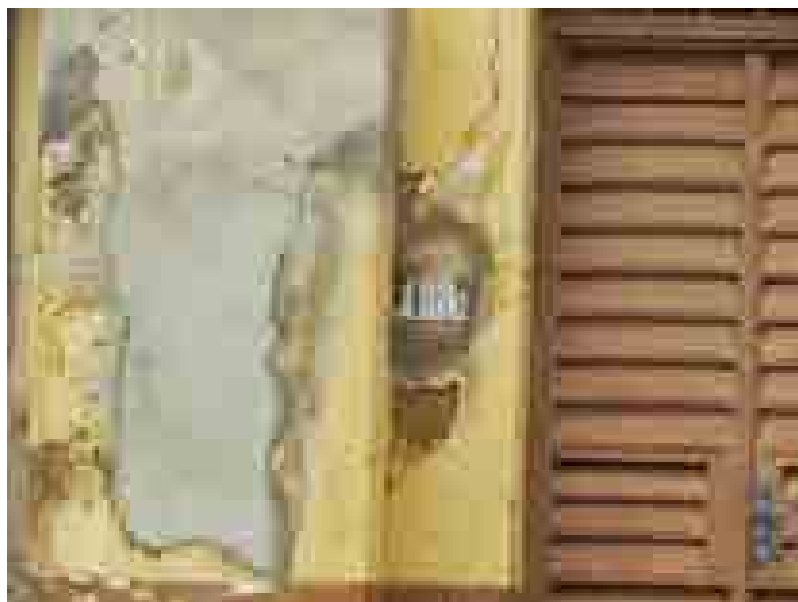
Figura 5: Evidência de trincas.

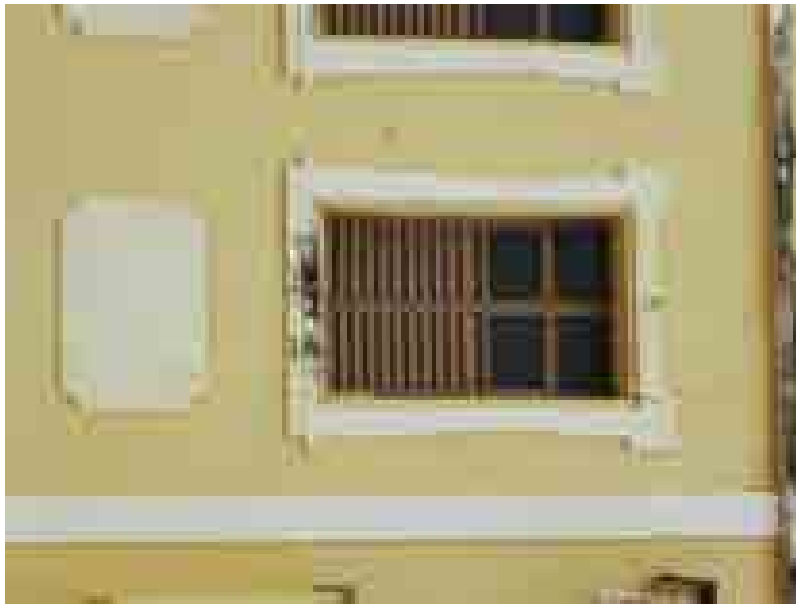
Figura 6: Evidência de trincas.

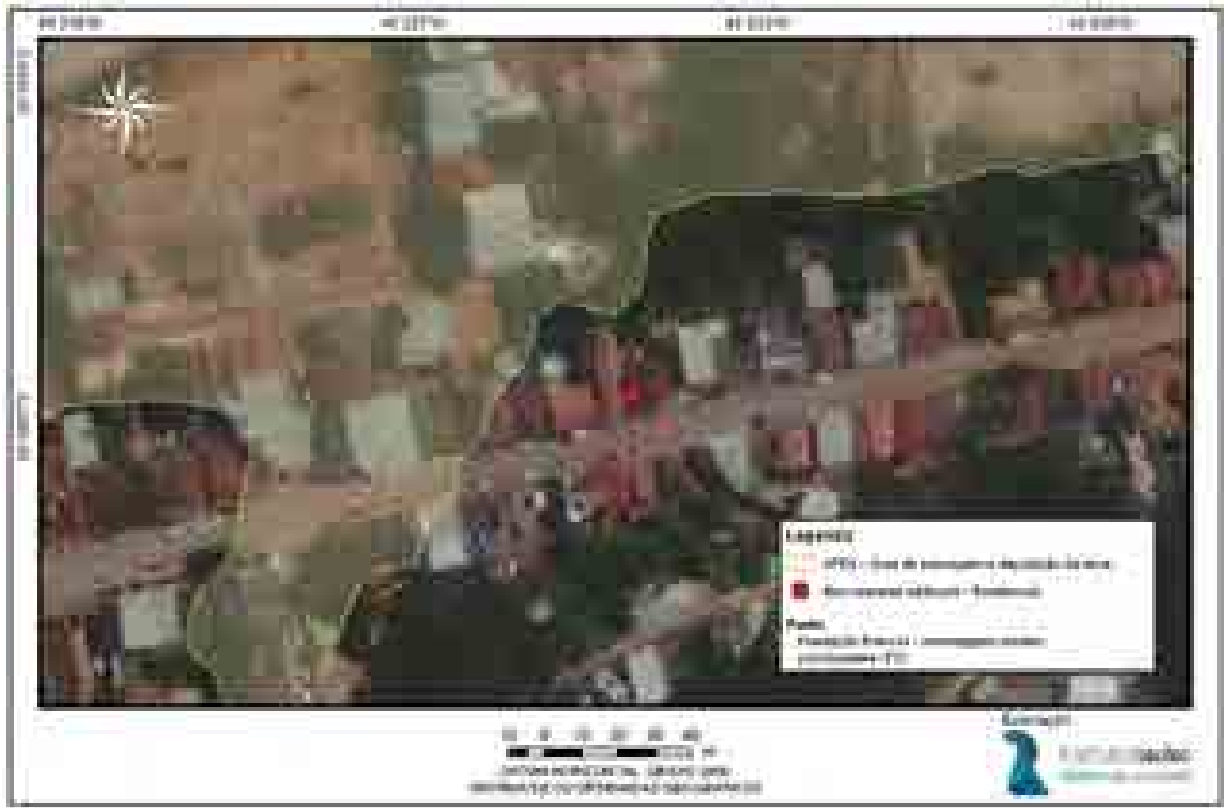
As ações de caráter emergencial e reparatório, que levaram a intenso fluxo de máquinas e caminhões pesados pela localidade, gerando assim trepidações que causaram trincas e rachaduras na edificação e alteração nas suas rotas de acesso.

O bem sofreu danos principalmente nas estruturas de sua fachada. Toda a sua área de entorno sofreu também danos e as rotas onde era acessado foram alteradas ou danificadas.

Figura 4: Situação do bem pós-desastre

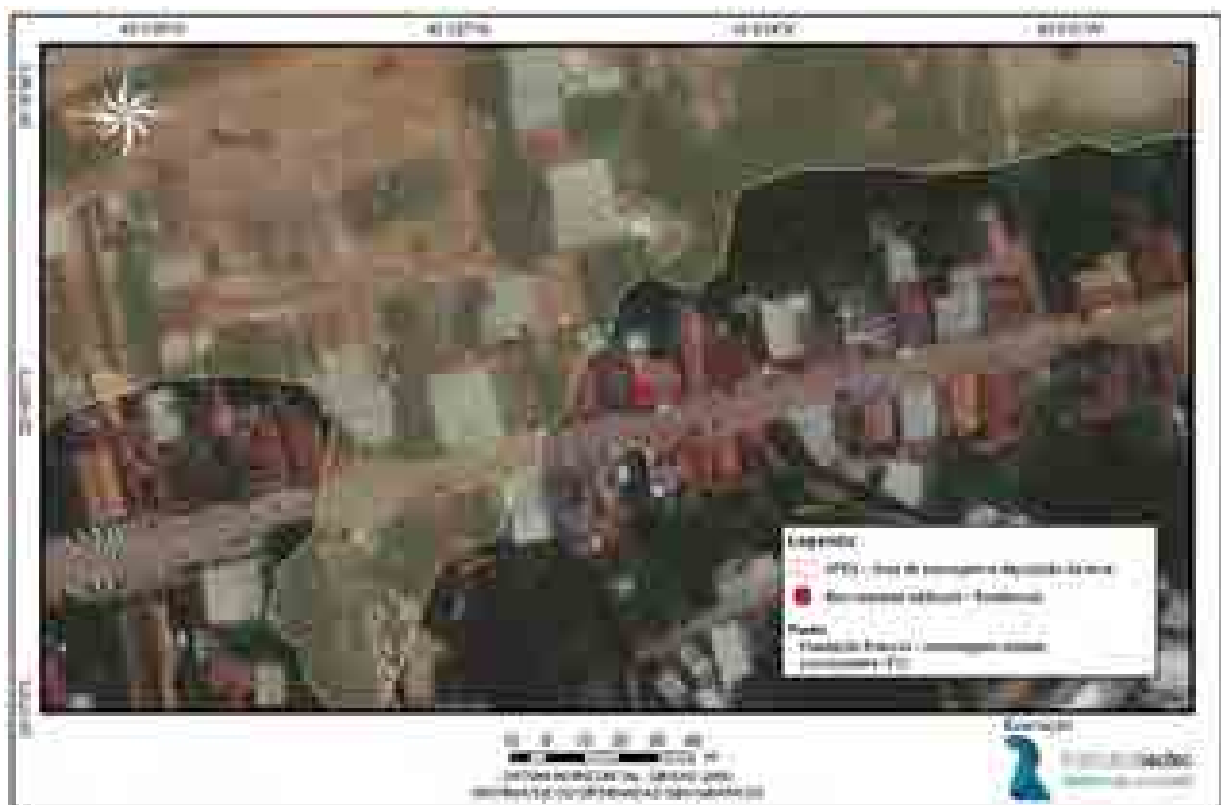
As ações de caráter emergencial e reparatório, que levaram a intenso fluxo de máquinas e caminhões pesados pela localidade, gerando assim trepidações que causaram trincas e rachaduras na edificação e alteração nas suas rotas de acesso.

O bem sofreu danos principalmente nas estruturas de sua fachada. Toda a sua área de entorno sofreu também danos e as rotas onde era acessado foram alteradas ou danificadas.

Figura 4: Situação do bem pós-desastre

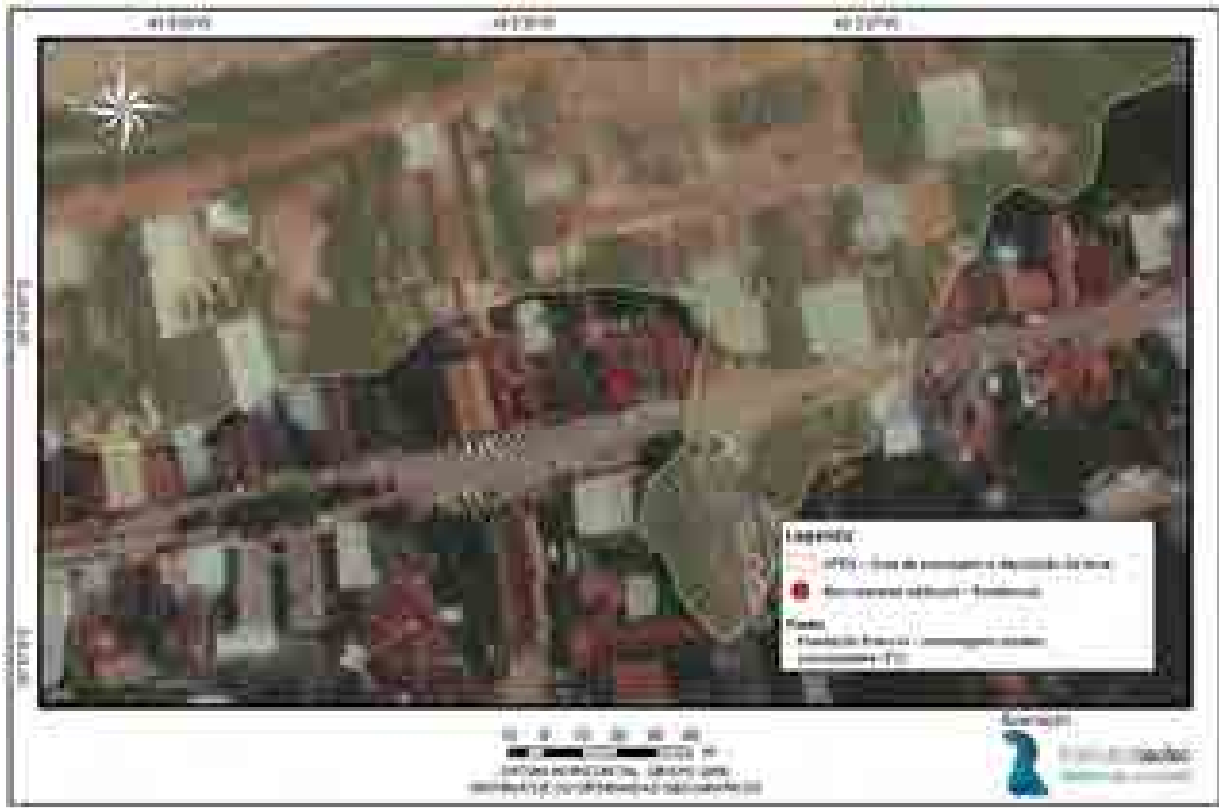
As ações de caráter emergencial e reparatório, que levaram a intenso fluxo de máquinas e caminhões pesados pela localidade, gerando assim trepidações que causaram trincas e rachaduras na edificação e alteração nas suas rotas de acesso.

O bem sofreu danos principalmente nas estruturas de sua fachada. Toda a sua área de entorno sofreu também danos e as rotas onde era acessado foram alteradas ou danificadas.

Figura 4: Situação do bem pós-desastre

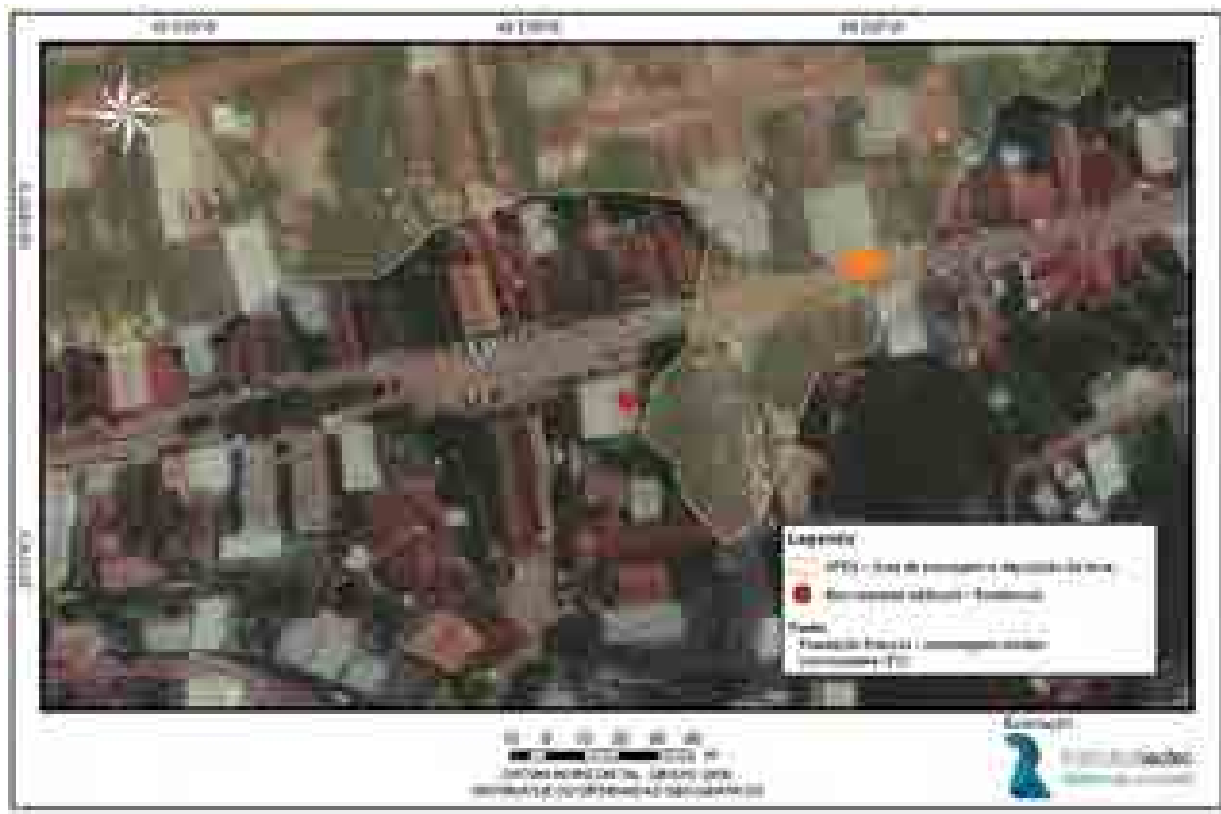
As ações de caráter emergencial e reparatório, que levaram a intenso fluxo de máquinas e caminhões pesados pela localidade, gerando assim trepidações que causaram trincas e rachaduras na edificação e alteração nas suas rotas de acesso.

O bem sofreu danos principalmente nas estruturas de sua fachada. Toda a sua área de entorno sofreu também danos e as rotas onde era acessado foram alteradas ou danificadas.

Figura 4: Situação do bem pós-desastre

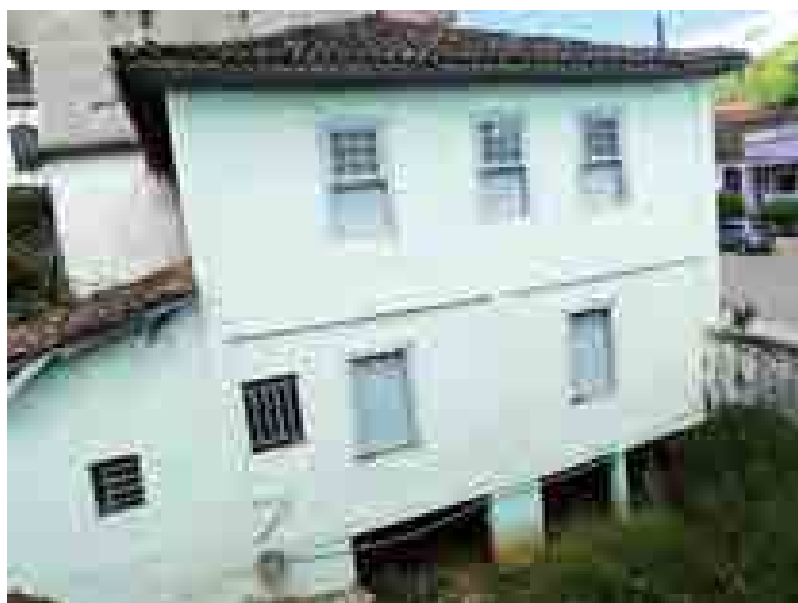
Figura 5: Evidências de trincas na lateria do bem.

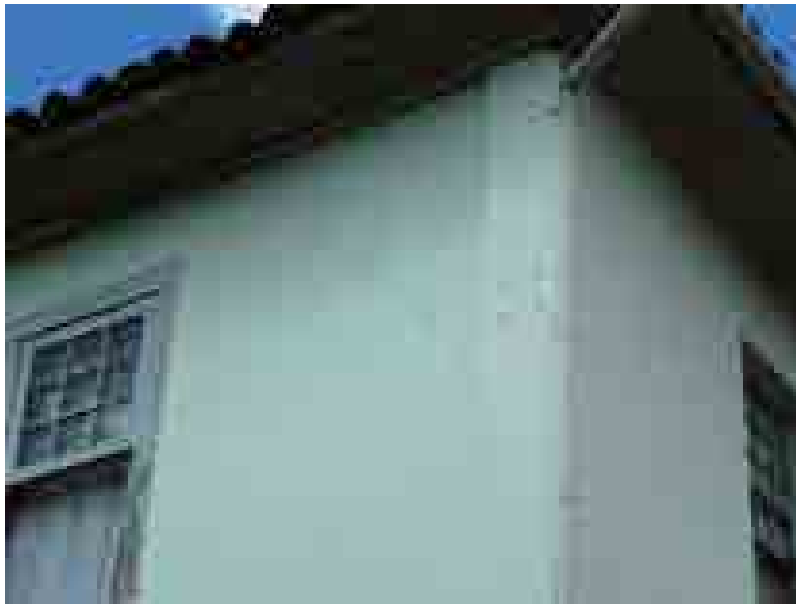
Figura 6: Evidências de trincas na parede lateral.

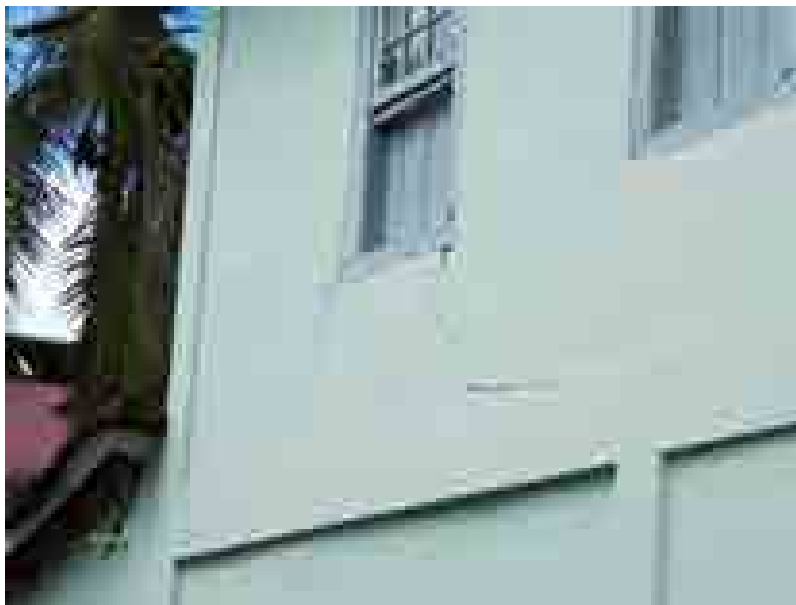
Figura 7: Evidência de trincas abaixo dos batentes das janelas).

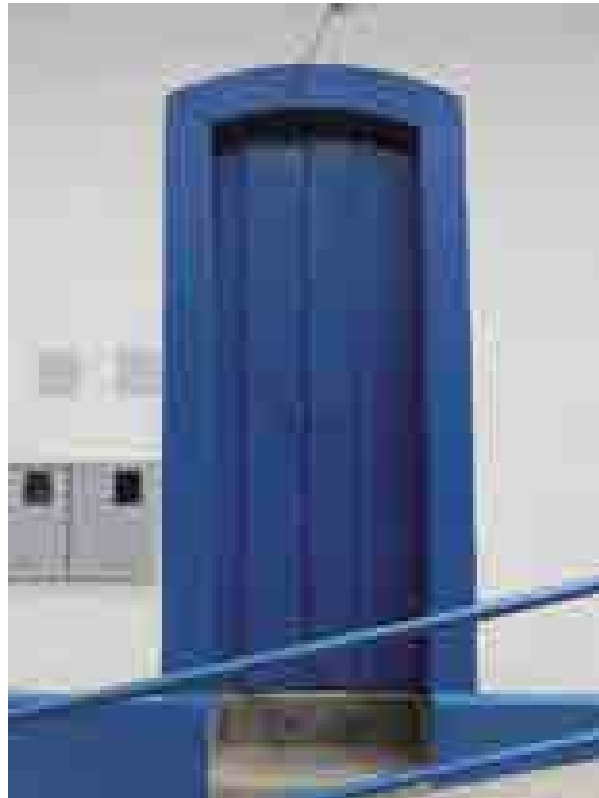
Figura 6: Detalhe da fachada do bem.

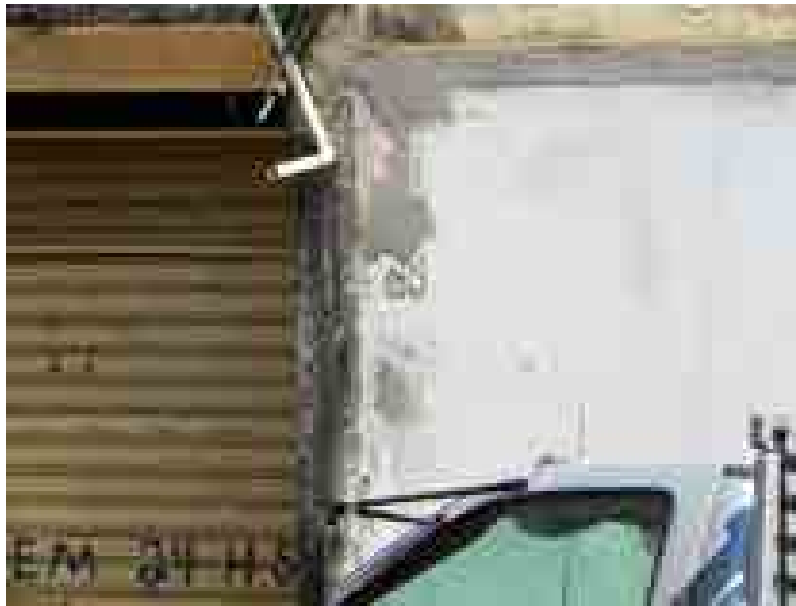
As ações de caráter emergencial e reparatório, que levaram a intenso fluxo de máquinas e caminhões pesados pela localidade, gerando assim trepidações que causaram trincas e rachaduras na edificação e alteração nas suas rotas de acesso.

Figura 6: Evidências de trincas e reformas.

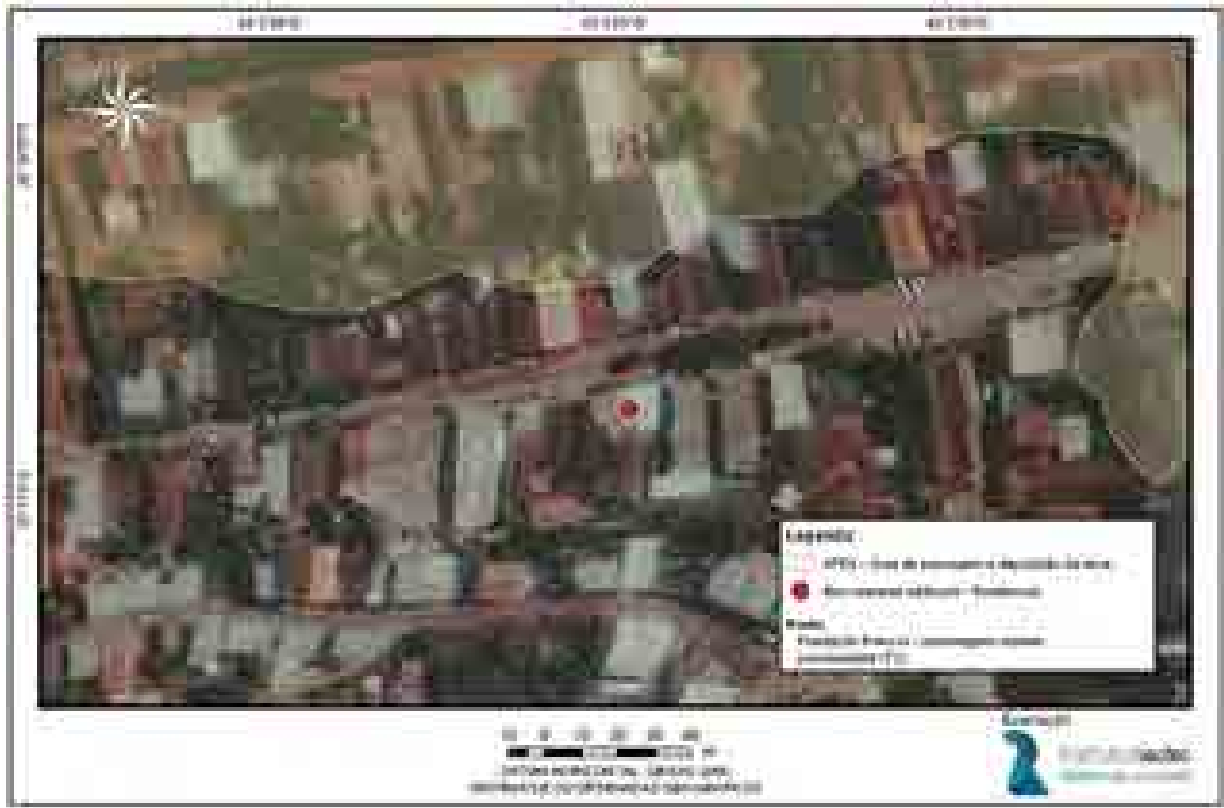
O bem sofreu danos principalmente nas estruturas de sua fachada. Toda a sua área de entorno sofreu também danos e as rotas onde era acessado foram alteradas ou danificadas.

Figura 4: Situação do bem pós-desastre
