Diagnóstico socioambiental dos danos decorrentes do rompimento da barragem de Fundão na bacia do rio Doce e região costeira adjacente

TOMO V – PATRIMÔNIO CULTURAL

Bens Materiais

Diagnóstico de Danos

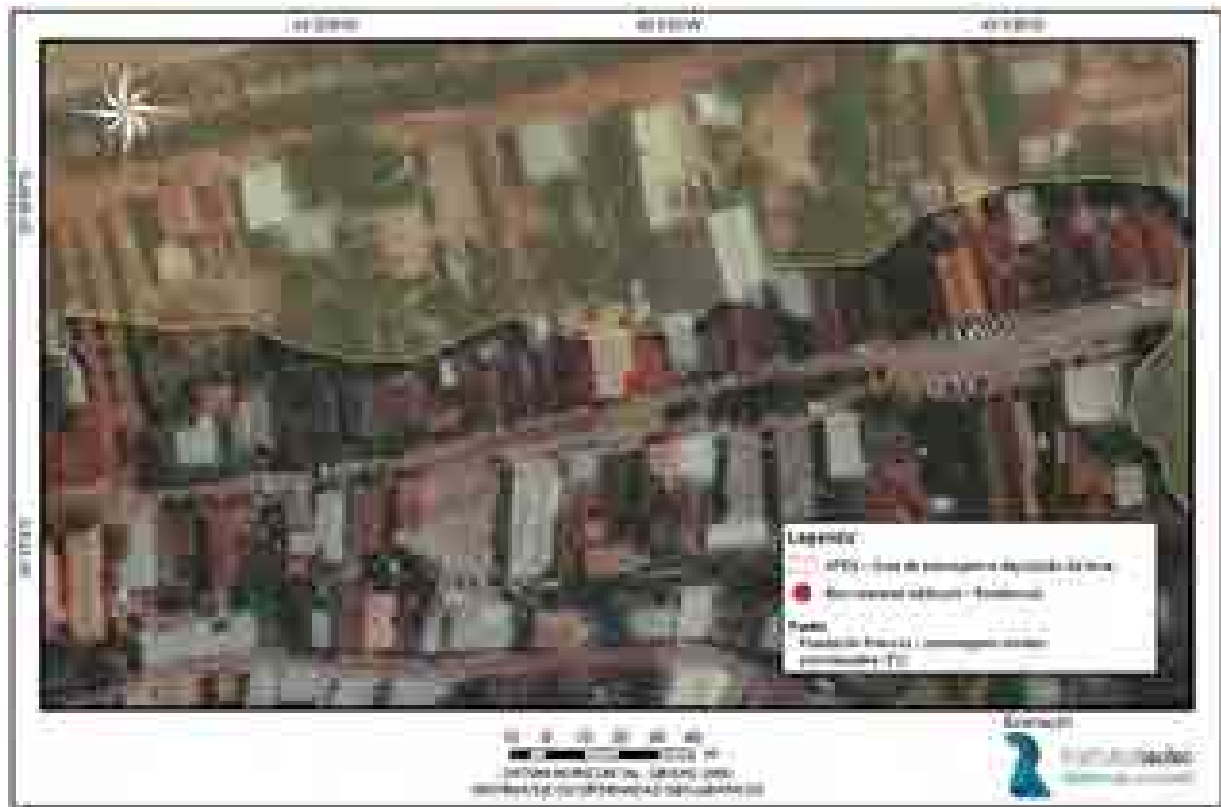
O bem sofreu danos principalmente nas estruturas de sua fachada. Toda a sua área de entorno sofreu também danos e as rotas onde era acessado foram alteradas ou danificadas.

Figura 4: Situação do bem pós-desastre.

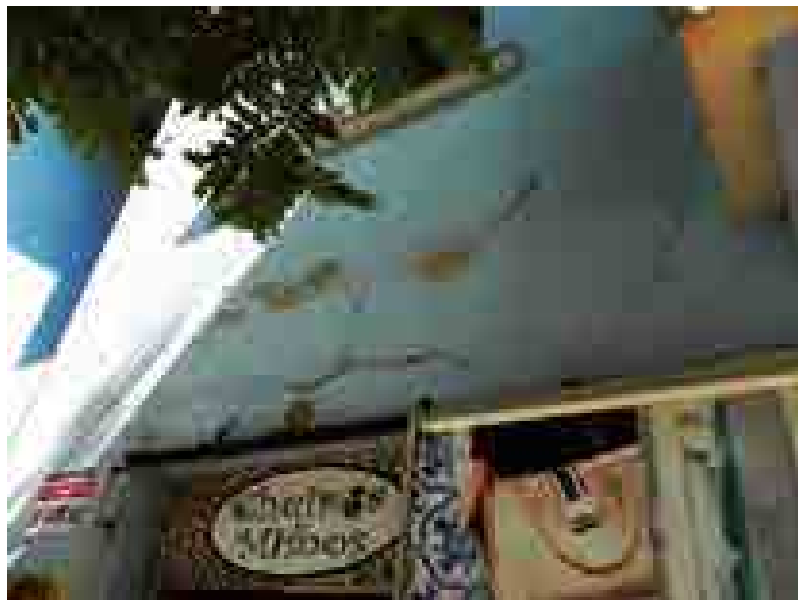
Figura 5: Vista da fachada do bem evidenciando trincas e rachaduras.

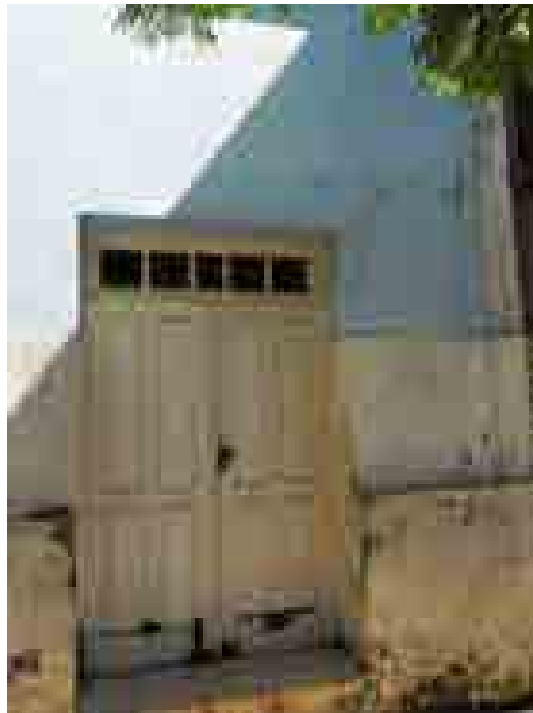
Figura 6: Detalhe da fachada do bem, mostrando evidências de trincas.

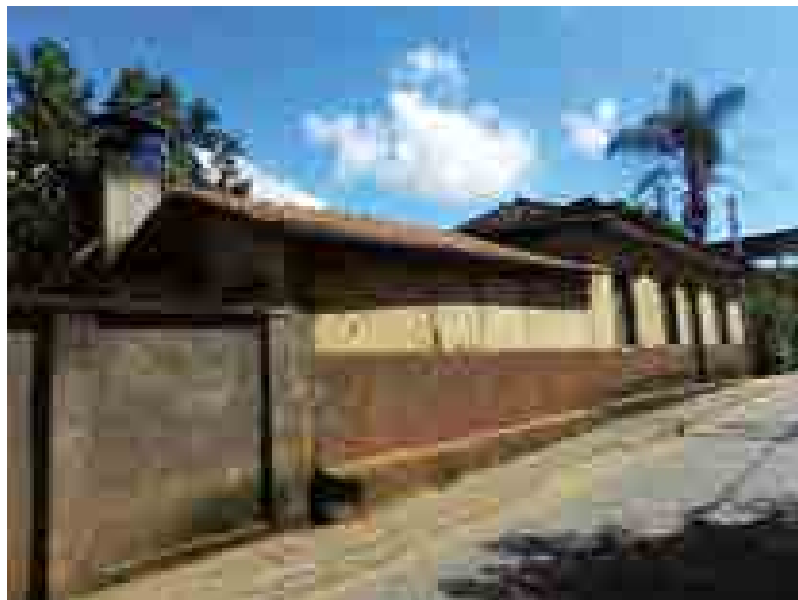
As ações de caráter emergencial e reparatório, que levaram a intenso fluxo de máquinas e caminhões pesados pela localidade, gerando assim trepidações que causaram trincas e rachaduras na edificação e alteração nas suas rotas de acesso.

Figura 5: Evidências de trincas nas paredes externas do bem.

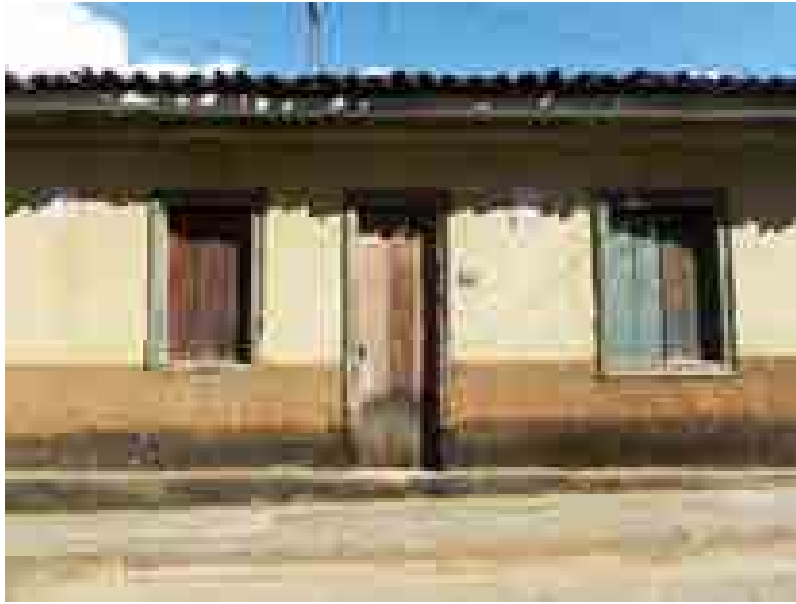
Figura 6: vista da fachada do bem, evidenciando trincas nos batentes das portas e janelas.

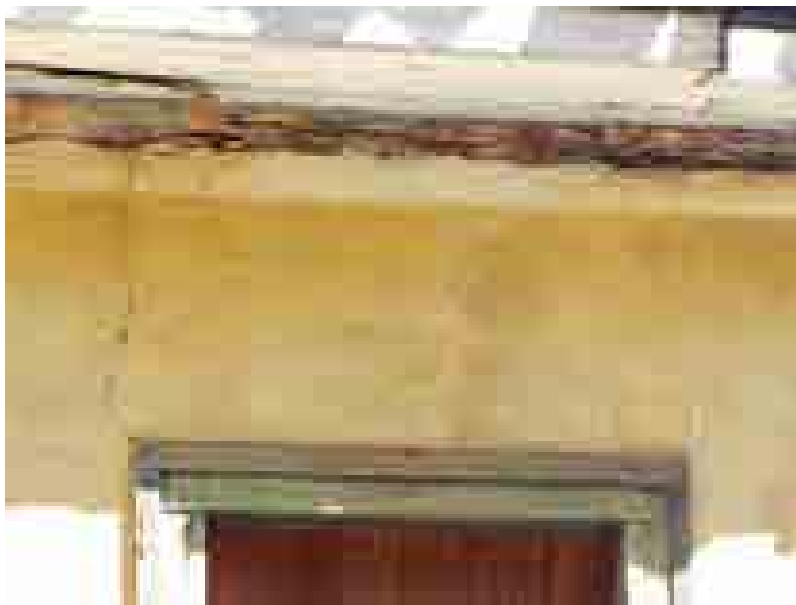
Figura 7: Evidências de trincas sobre os batentes da janela.

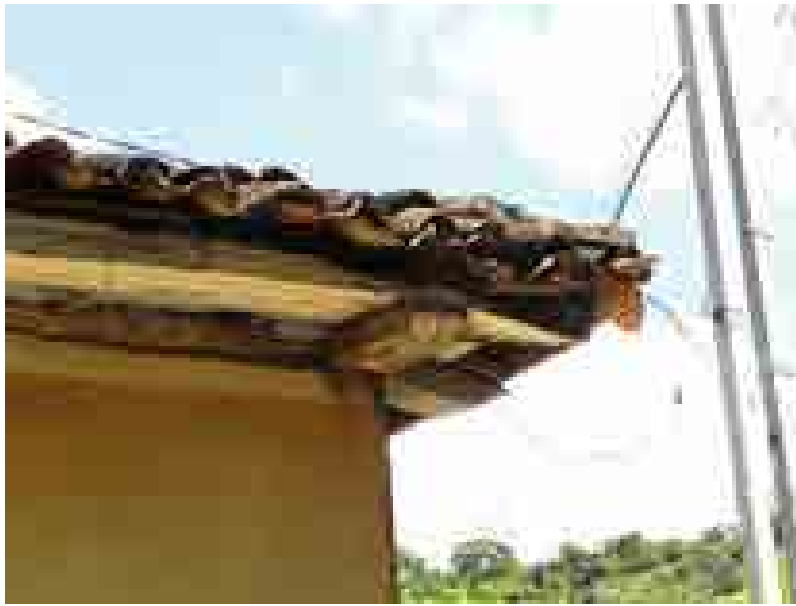
Figura 8: Evidências de degradação do madeiramento no beiral da cobertura.

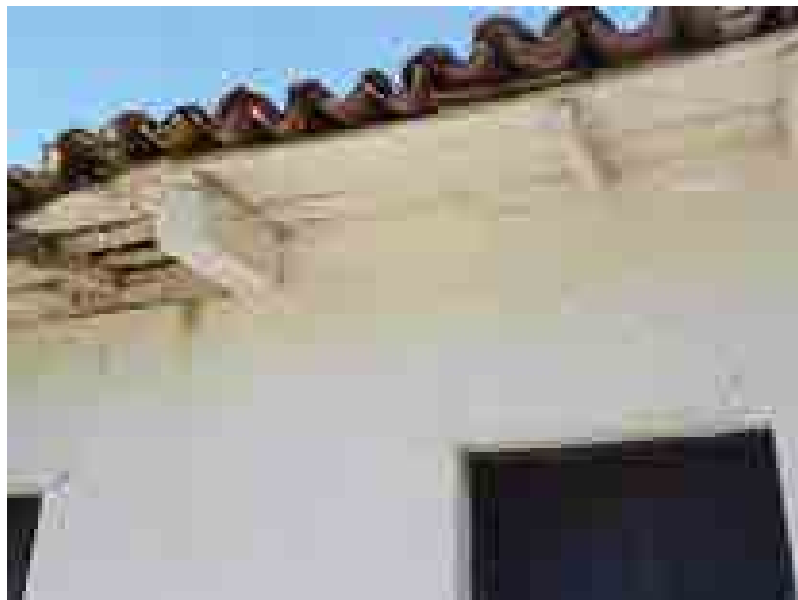
As ações de caráter emergencial e reparatório, que levaram a intenso fluxo de máquinas e caminhões pesados pela localidade, gerando assim trepidações que causaram trincas e rachaduras na edificação e alteração nas suas rotas de acesso.

Figura 5: Evidências de trincas nas paredes externas.

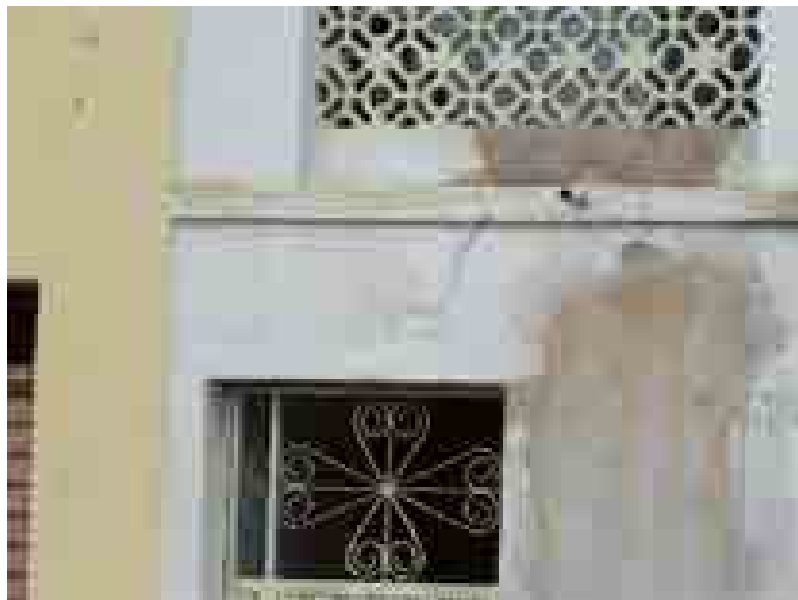
As ações de caráter emergencial e reparatório, que levaram a intenso fluxo de máquinas e caminhões pesados pela localidade, gerando assim trepidações que causaram trincas e rachaduras na edificação e alteração nas suas rotas de acesso.

O bem sofreu danos principalmente nas estruturas de sua fachada. Toda a sua área de entorno sofreu também danos e as rotas onde era acessado foram alteradas ou danificadas.

Figura 5: Evidências de trincas.

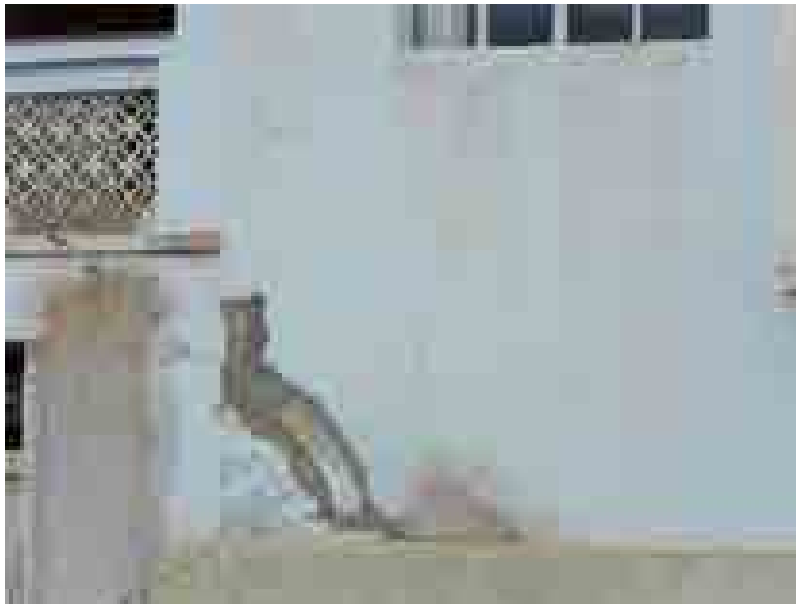
Figura 6: Evidência de trincas e reformas.

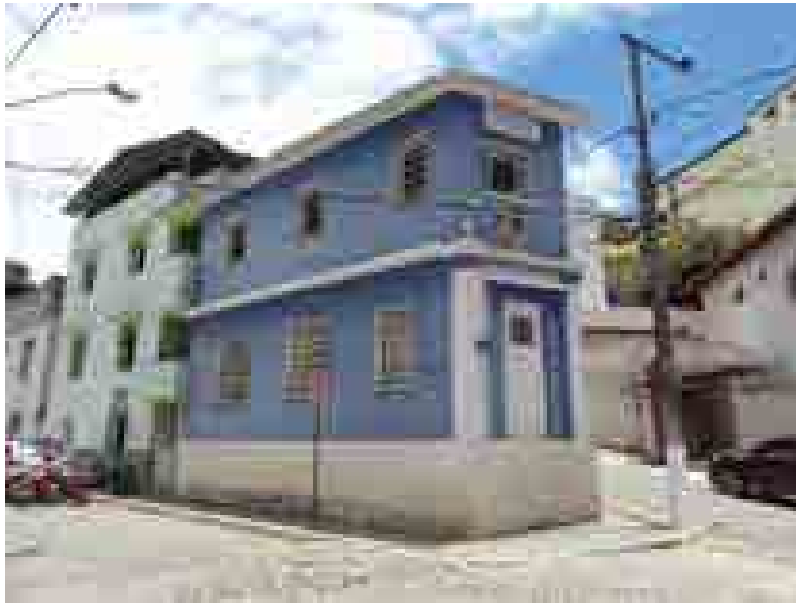
As ações de caráter emergencial e reparatório, que levaram a intenso fluxo de máquinas e caminhões pesados pela localidade, gerando assim trepidações que causaram trincas e rachaduras na edificação e alteração nas suas rotas de acesso.

O bem sofreu danos principalmente nas estruturas de sua fachada. Toda a sua área de entorno sofreu também danos e as rotas onde era acessado foram alteradas ou danificadas.

Figura 5: Vista da fachada do bem.

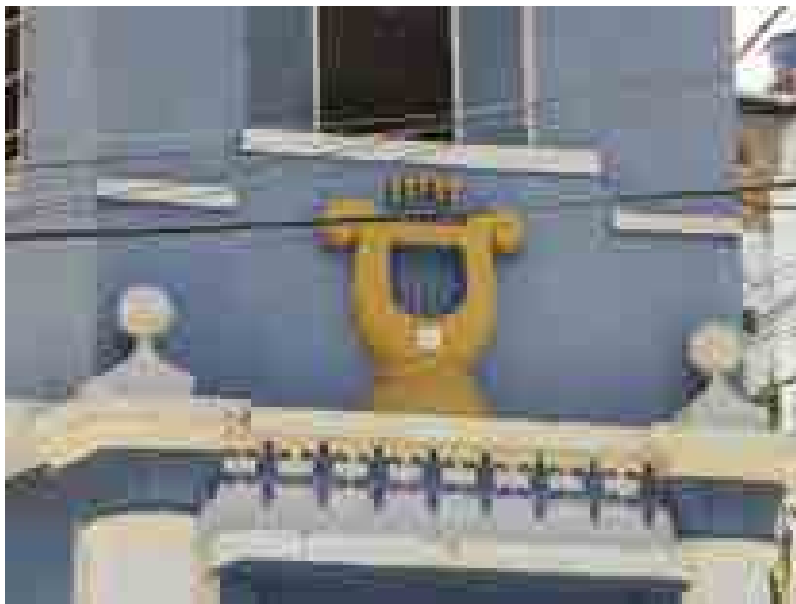
Figura 6: Detalhe da fachada do bem.

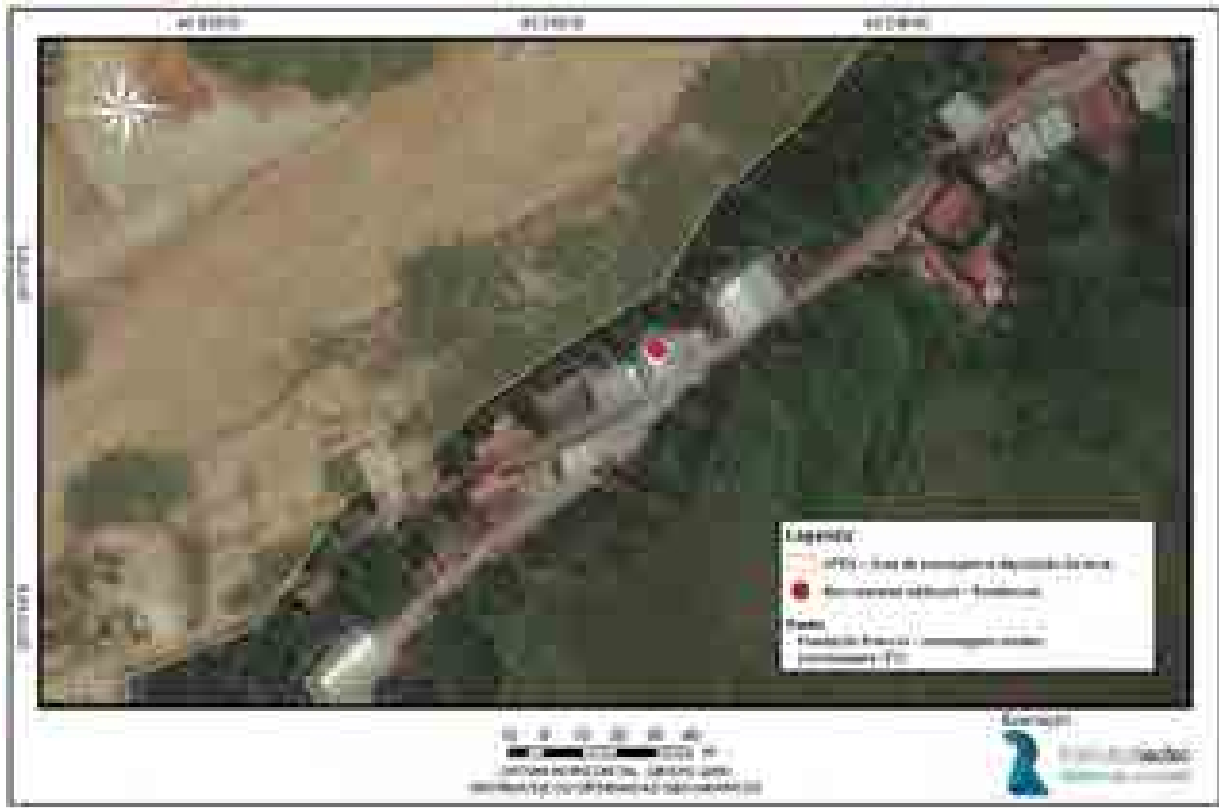
O bem sofreu danos principalmente nas estruturas de sua fachada. Toda a sua área de entorno sofreu também danos e as rotas onde era acessado foram alteradas ou danificadas.

Figura 4: Situação do bem pós-desastre

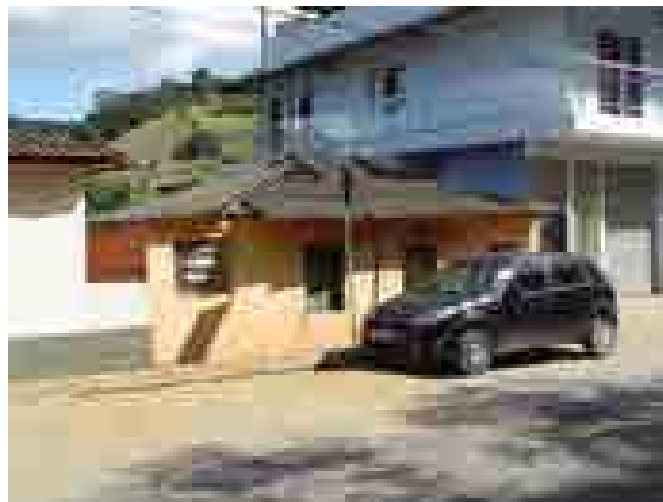
As ações de caráter emergencial e reparatório, que levaram a intenso fluxo de máquinas e caminhões pesados pela localidade, gerando assim trepidações que causaram trincas e rachaduras na edificação e alteração nas suas rotas de acesso.

Figura 5: Evidências de telhas quebradas.

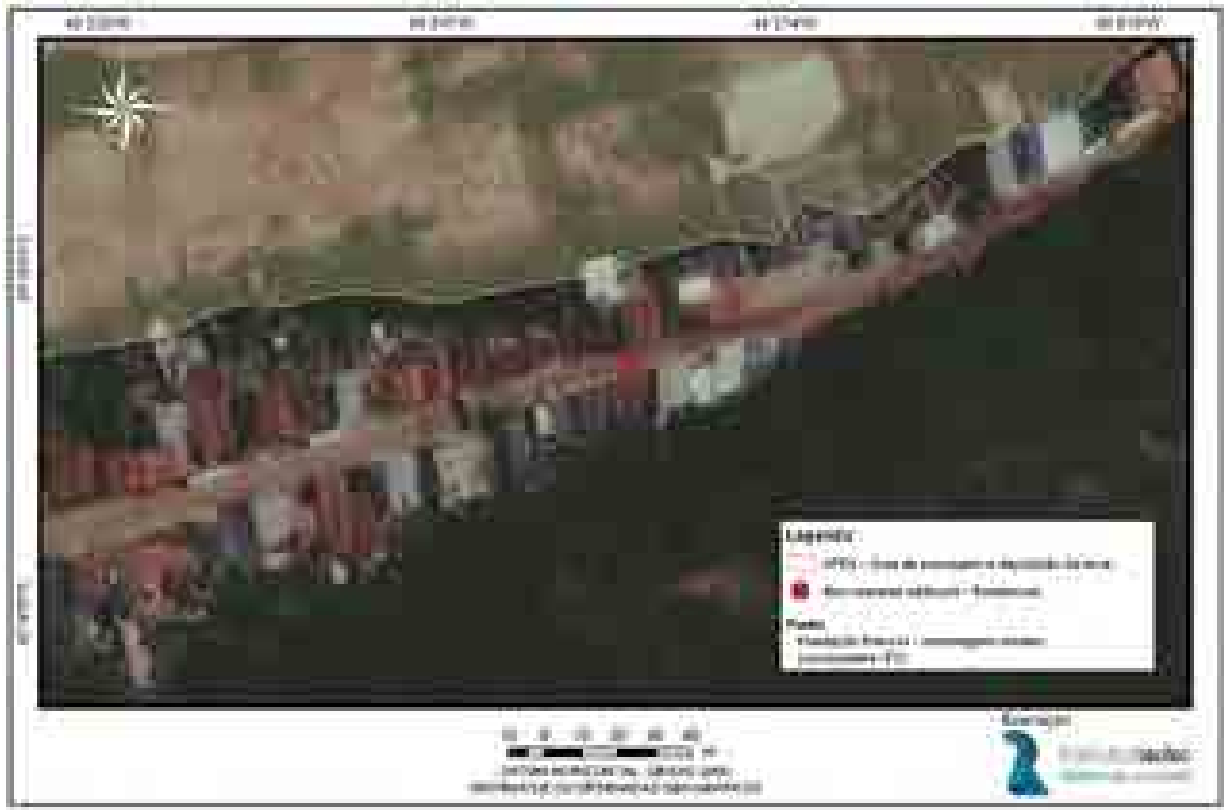
O bem sofreu danos principalmente nas estruturas de sua fachada. Toda a sua área de entorno sofreu também danos e as rotas onde era acessado foram alteradas ou danificadas.

Figura 4: Situação do bem pós-desastre

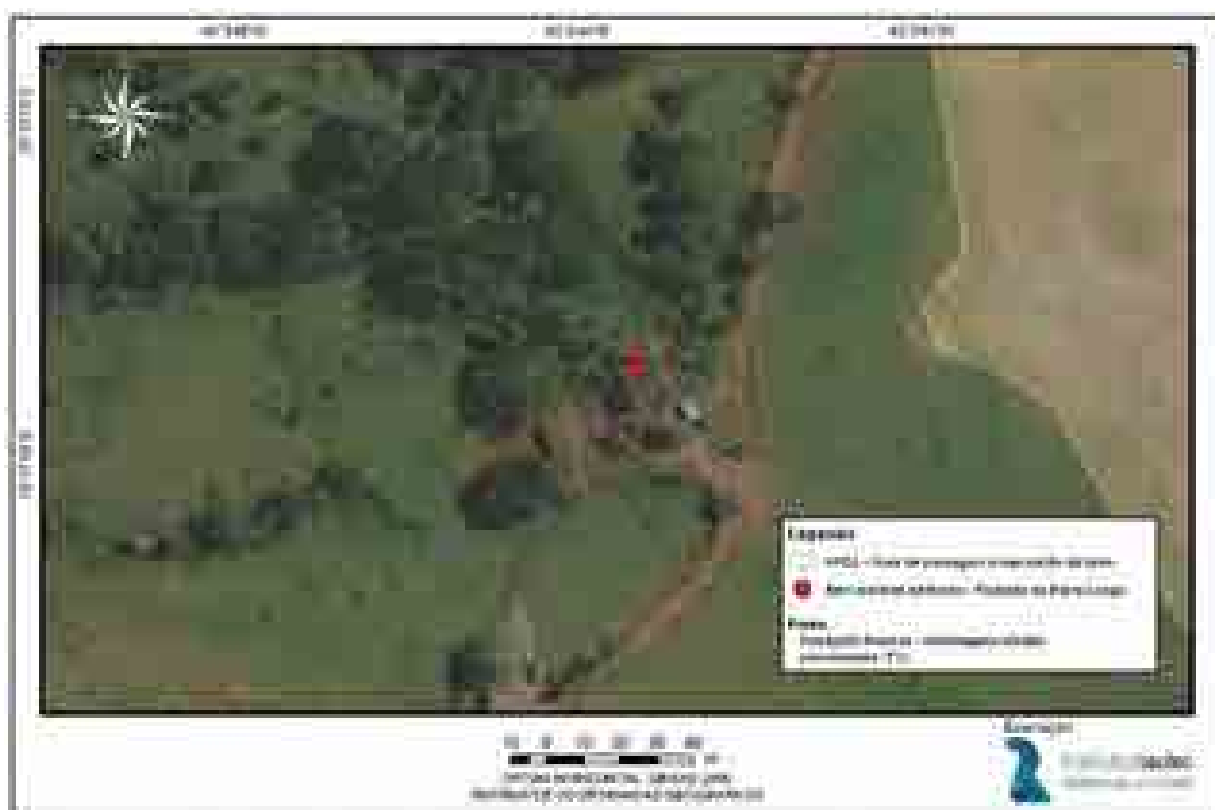
O comprometimento do terreno do bem se deu especialmente na área margeada pelo rio, estendendo-se, porém, por área vasta da propriedade, que também sofreu danos por ações emergenciais, ampliando os locais dos danos.

Figura 3: Situação do bem pós-desastre.

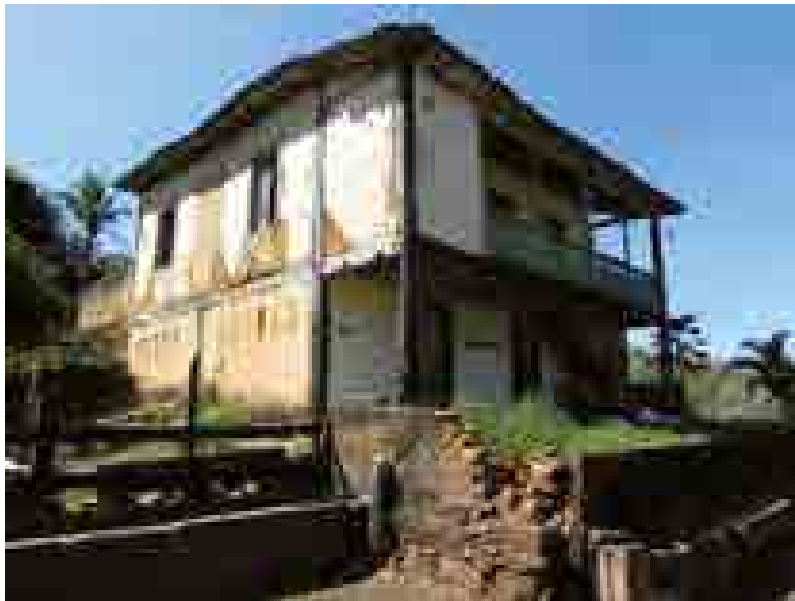
Figura 8: Vista da lateral do bem, evidenciando trincas, reformas e perda de revestimento, expondo as paredes de taipa e alvenaria.

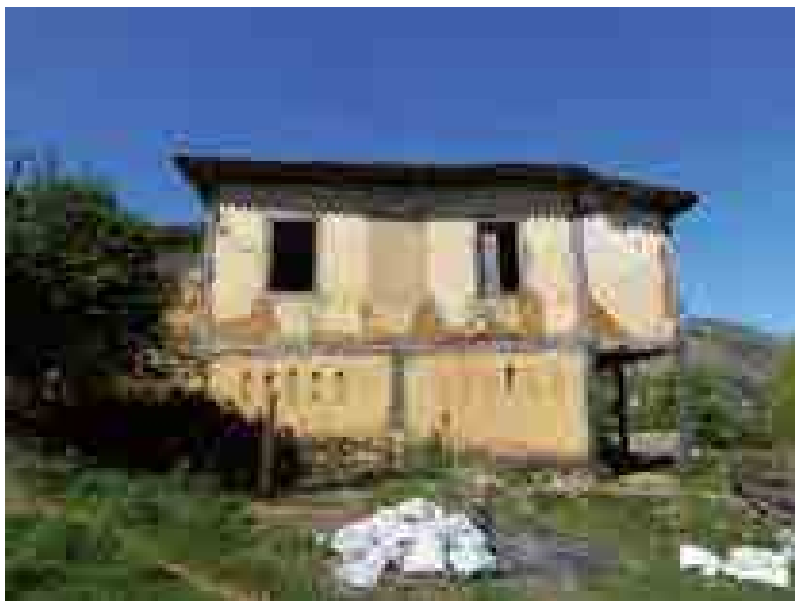
Figura 9: Vista da lateral do bem, evidenciando trincas, reformas e perda de revestimento, expondo as paredes de taipa e alvenaria.

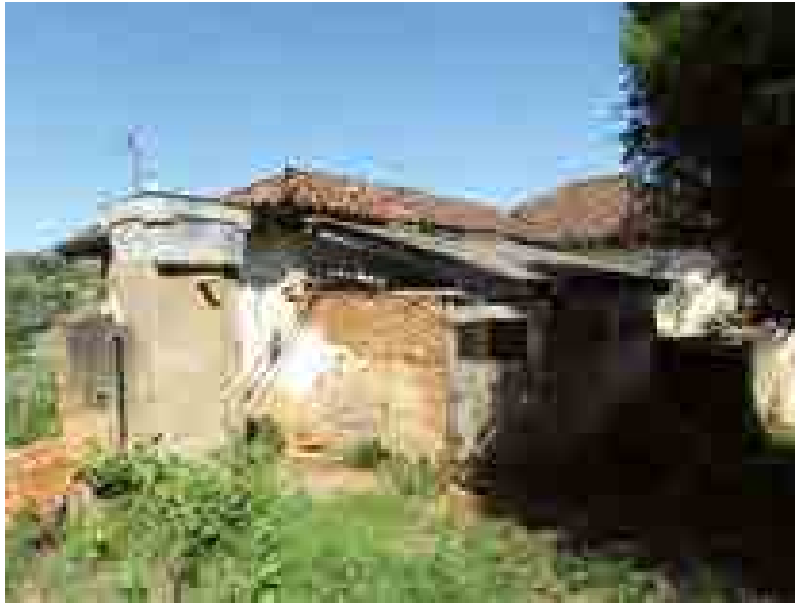
Figura 10: Vista de casa anexa da fazenda, contando com paredes de alvenaria e evidenciando reformas com cimento. Vista da lateral do bem, evidenciando trincas, reformas e perda de revestimento, expondo as paredes de taipa e alvenaria.

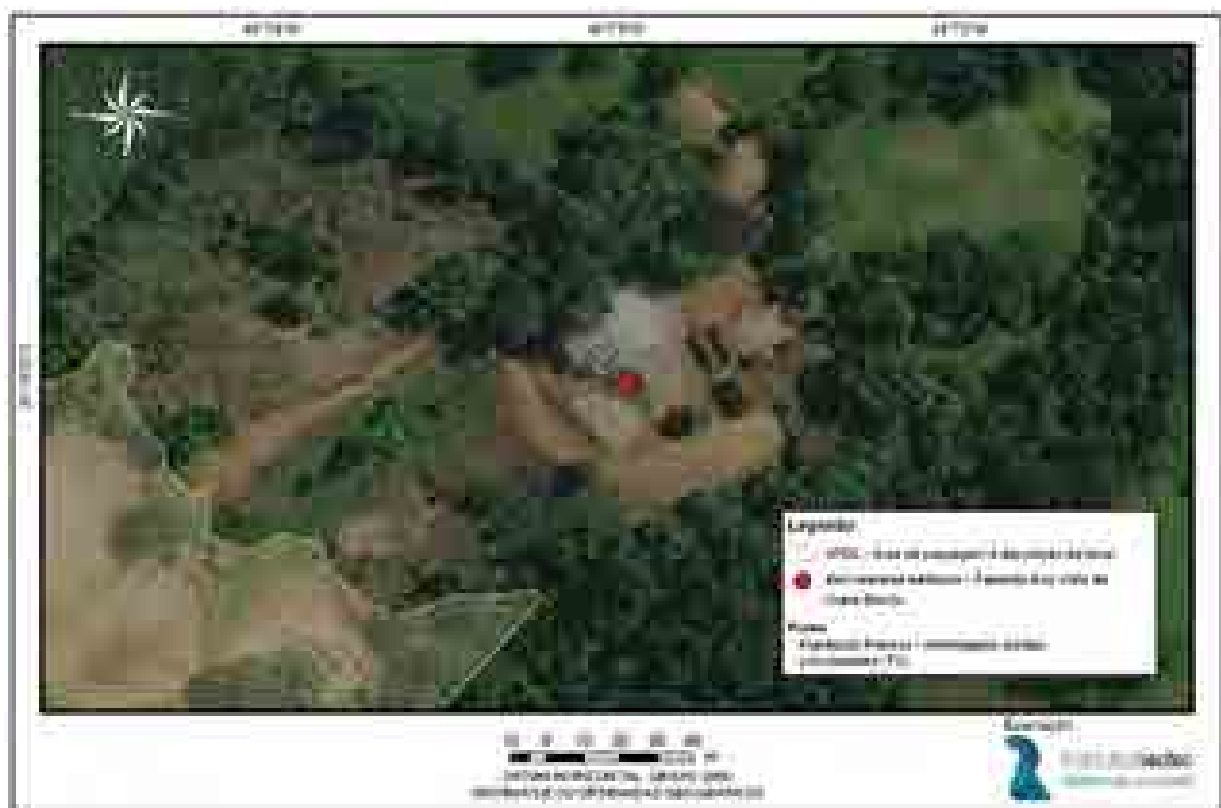
Ações de caráter emergencial e reparatório, levando a intenso fluxo de máquinas e caminhões pesados pela localidade, gerando assim trepidações. Estas causam trincas e rachaduras na edificação, comprometendo suas estruturas.

O comprometimento do terreno do bem se deu especialmente na área margeada pelo rio, estendendo-se, porém, por área vasta da propriedade, que também sofreu danos por ações emergenciais, ampliando os locais dos danos.

Figura 3: Situação do bem pós-desastre.

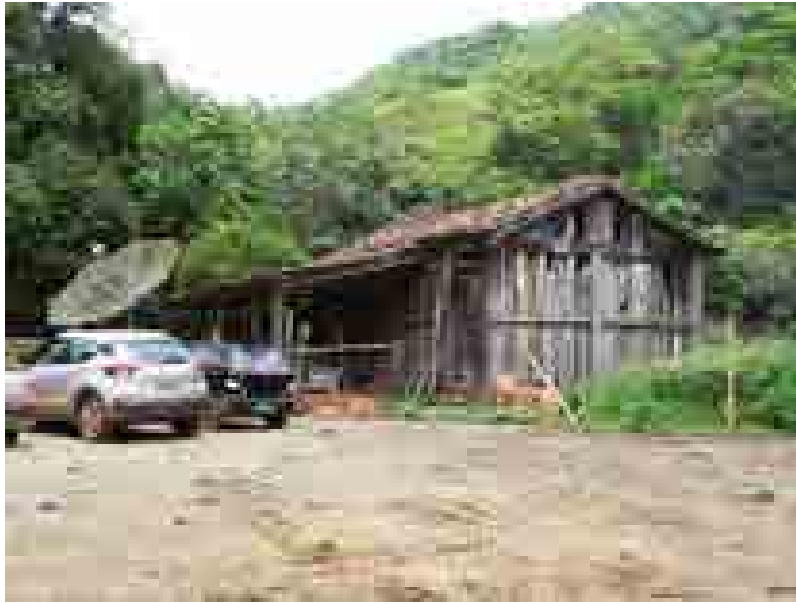
Figura 6: Vista da casa anexa, feita com ripas de madeira, em grave estado de conservação.

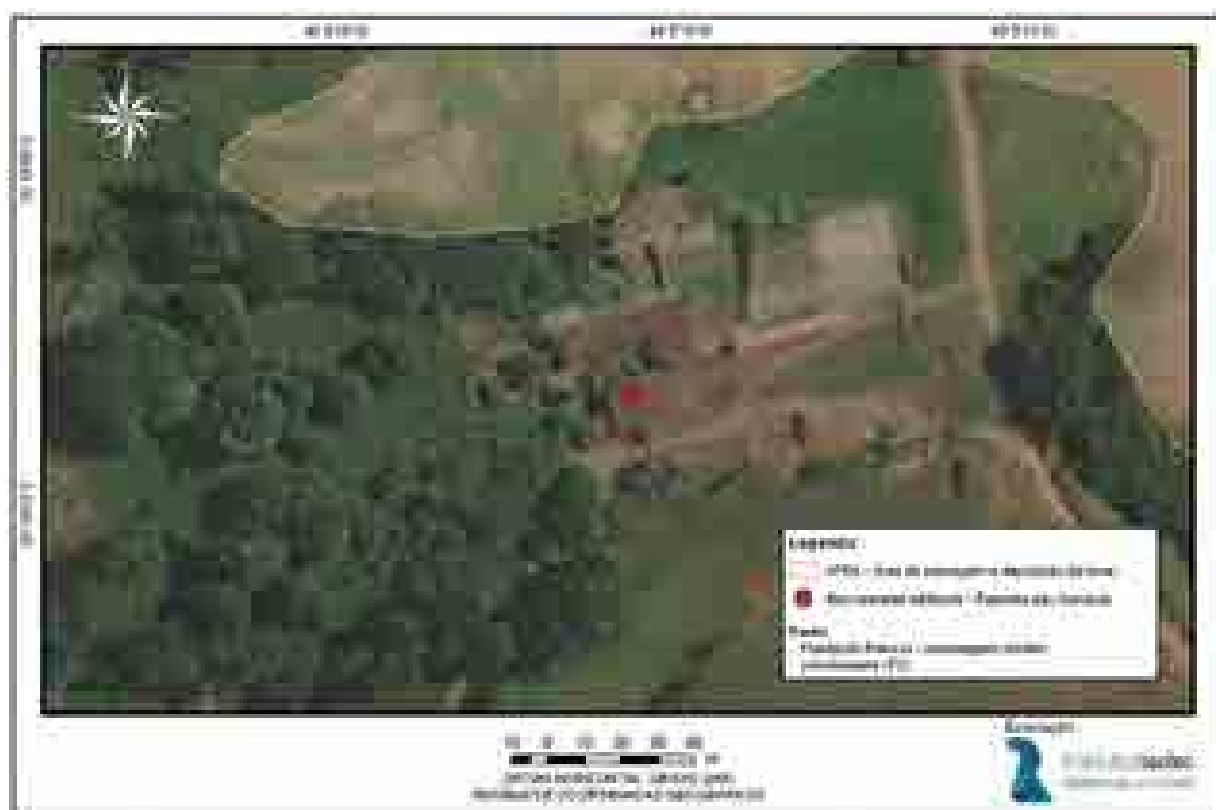
Ações de caráter emergencial e reparatório, levando a intenso fluxo de máquinas e caminhões pesados pela localidade, gerando assim trepidações. Estas causam trincas e rachaduras na edificação, comprometendo suas estruturas.

O comprometimento do terreno do bem se deu especialmente na área margeada pelo rio, estendendo-se, porém, por área vasta da propriedade, que também sofreu danos por ações emergenciais, ampliando os locais dos danos.

Figura 3: Situação do bem pós-desastre.

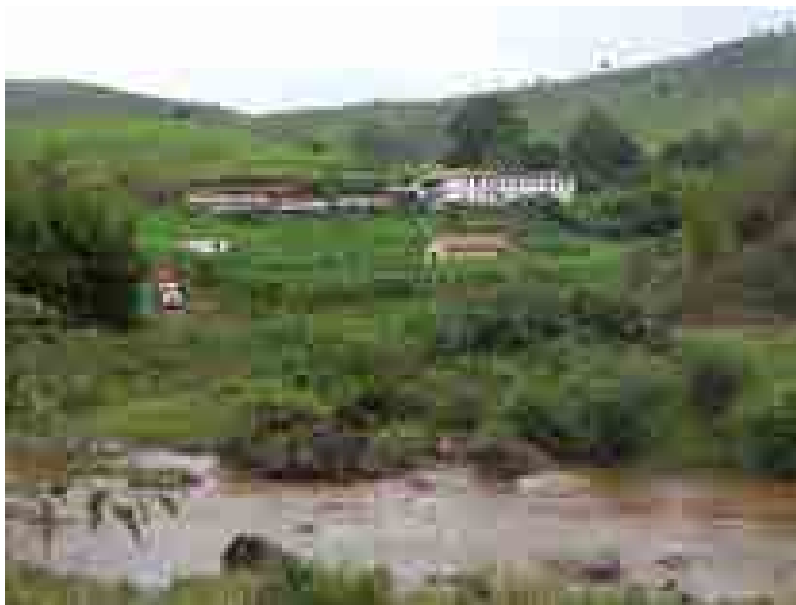
Figura 7: Vista da fazenda próxima às margens do rio Gualaxo, onde se evidencia a presença de caminhões.

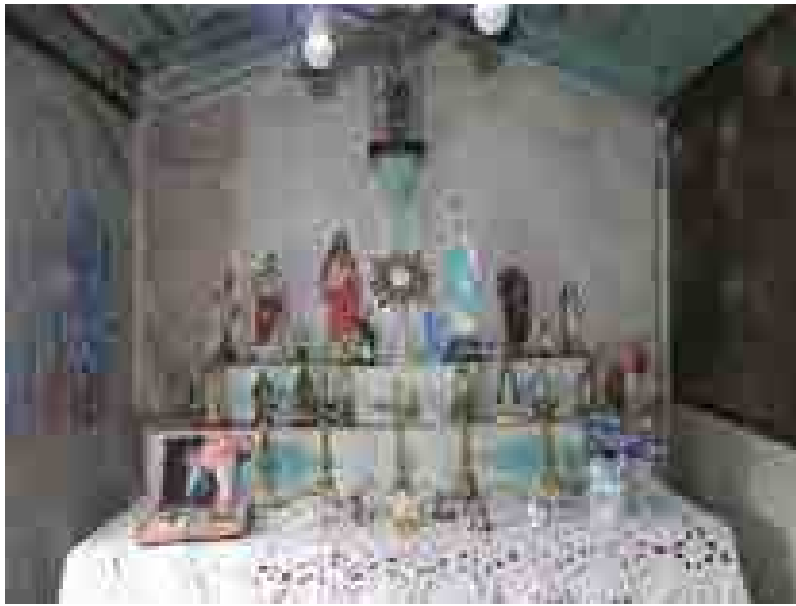
Figura 8: Capela componente do conjunto da fazenda, onde se evidencia o estado precário de conservação, com perda de material e revestimento das paredes e do teto e trincas.

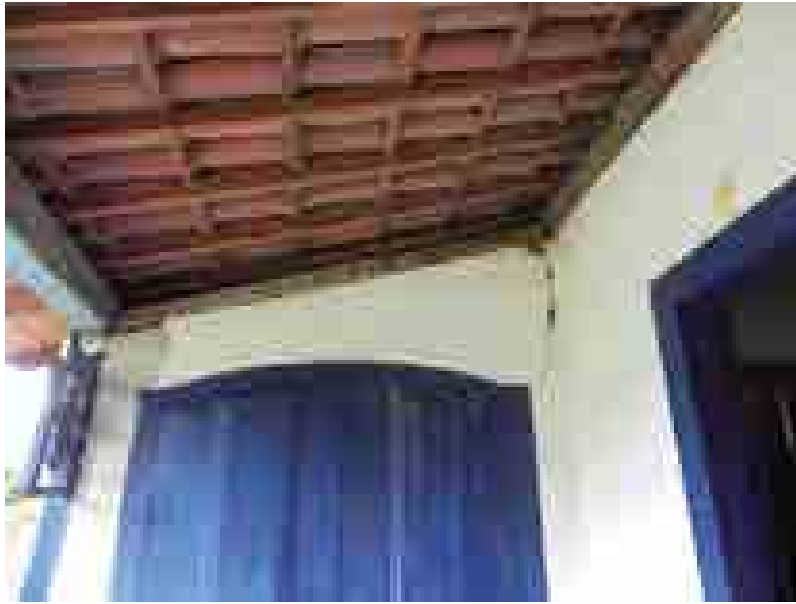
Figura 10: Evidências de rachaduras nas paredes do bem.

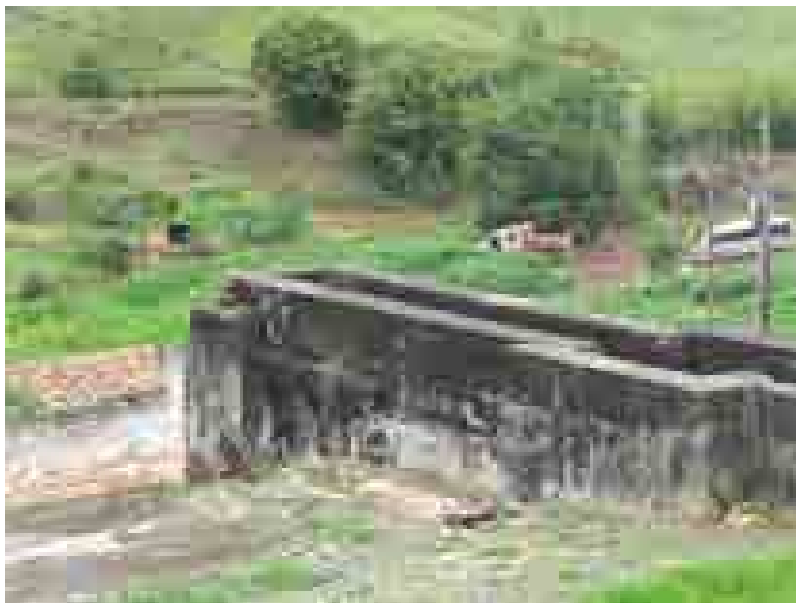
Figura 11: Evidências de maquinário e caminhões pesados realizando intervenções nas margens do rio dentro da propriedade da fazenda.

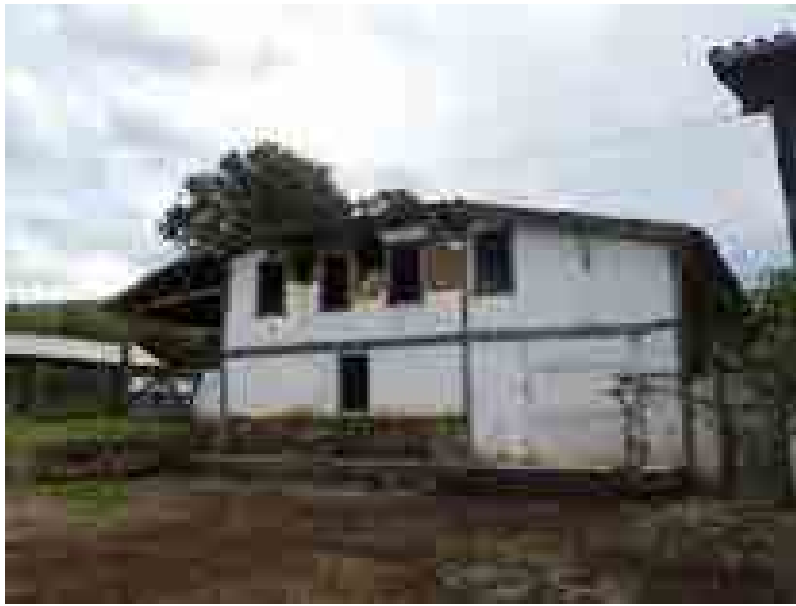
Figura 12: Vista da lateral do bem, evidenciando as trincas, aberturas e perda de material e de revestimento da vedação das paredes do bem, expondo a taipa de pilão e os esteios de madeira.

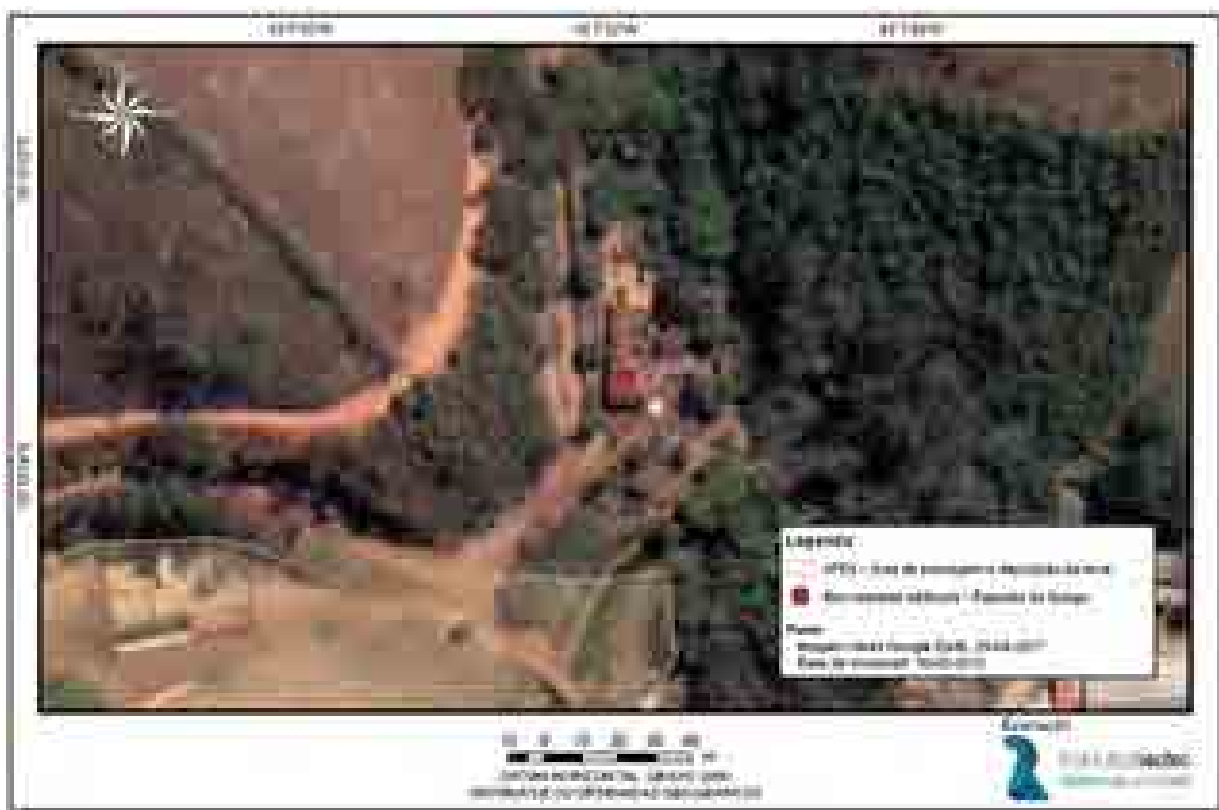
Ações de caráter emergencial e reparatório, levando a intenso fluxo de máquinas e caminhões pesados pela localidade, gerando assim trepidações. Estas causam trincas e rachaduras na edificação, comprometendo suas estruturas.

O comprometimento do terreno do bem se deu especialmente na área margeada pelo rio, estendendo-se, porém, por área vasta da propriedade, que também sofreu danos por ações emergenciais, ampliando os locais dos danos.

Figura 3: Situação do bem pós-desastre.

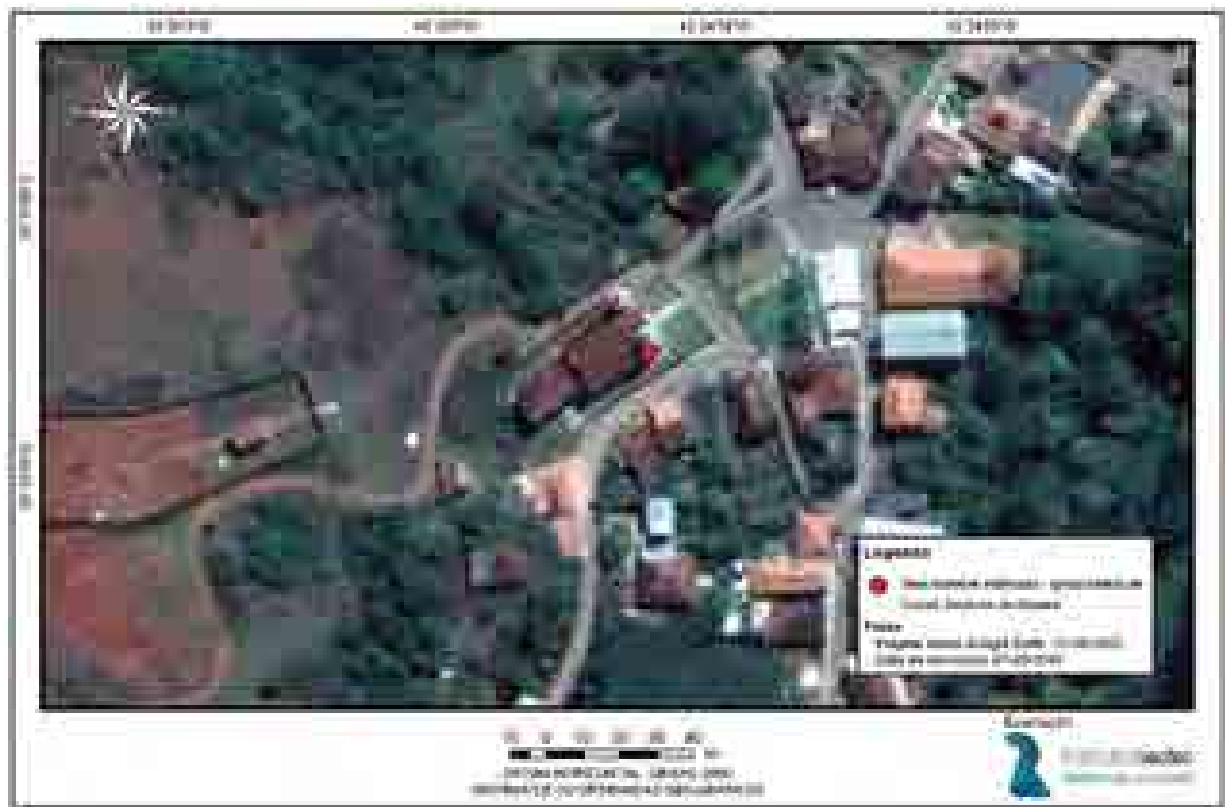
As ações de caráter emergencial e reparatório, que levaram a intenso fluxo de máquinas e caminhões pesados pela localidade, gerando assim trepidações. Estas causaram trincas e rachaduras na edificação.

O bem sofreu danos principalmente nas estruturas de sua fachada. Toda a sua área de entorno sofreu também danos e as rotas onde era acessado foram alteradas ou danificadas.

Figura 4: Situação do bem pós-desastre.

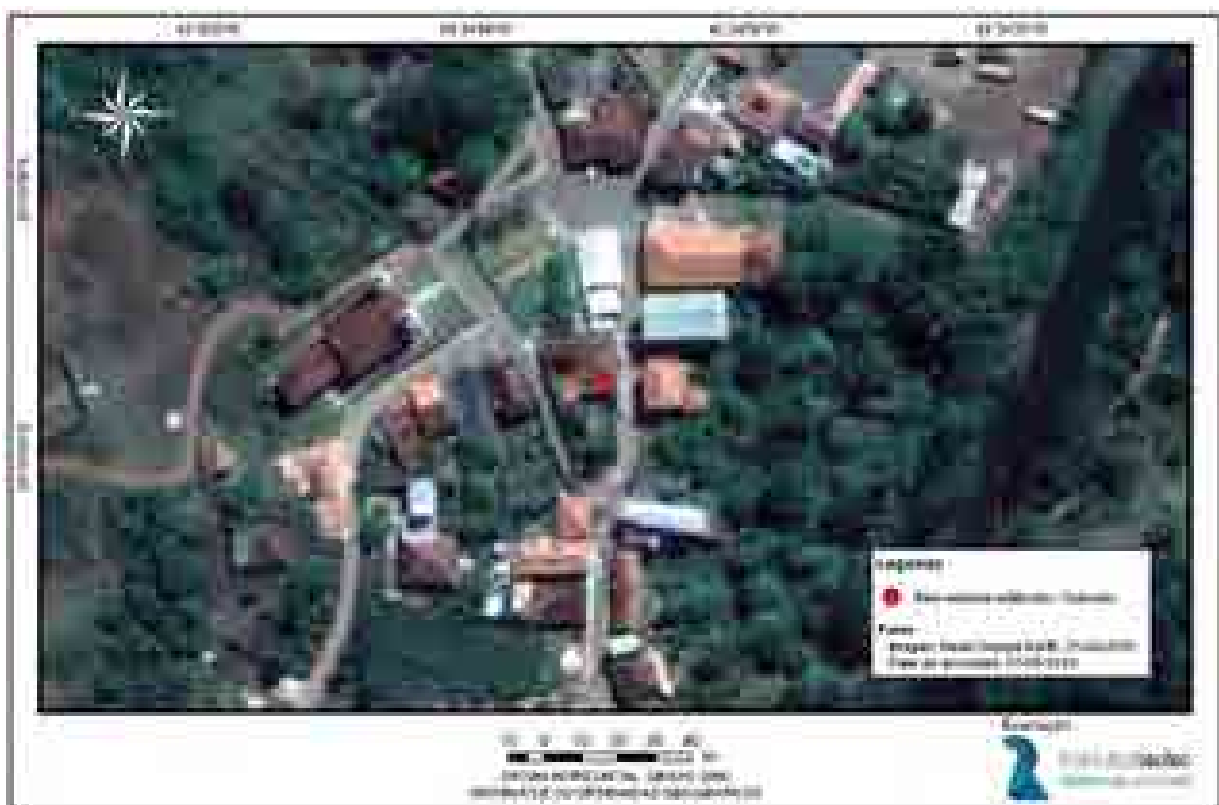
O bem sofreu danos principalmente nas estruturas de sua fachada. Toda a sua área de entorno sofreu também danos e as rotas onde era acessado foram alteradas ou danificadas.

Figura 4: Situação do bem pós-desastre.

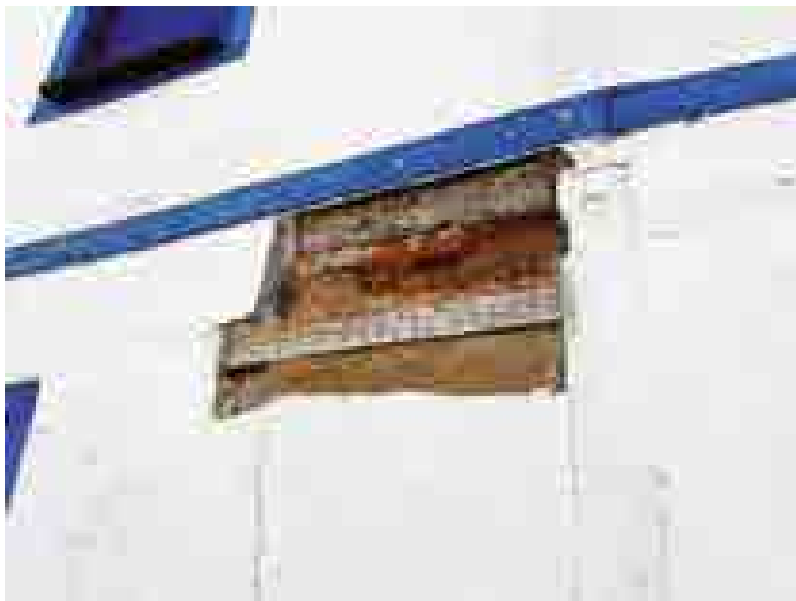
As ações de caráter emergencial e reparatório, que levaram a intenso fluxo de máquinas e caminhões pesados pela localidade, gerando assim trepidações. Estas causaram trincas e rachaduras na edificação.

Figura 6: Evidências de trincas e perda de revestimento na vedação externa do bem.

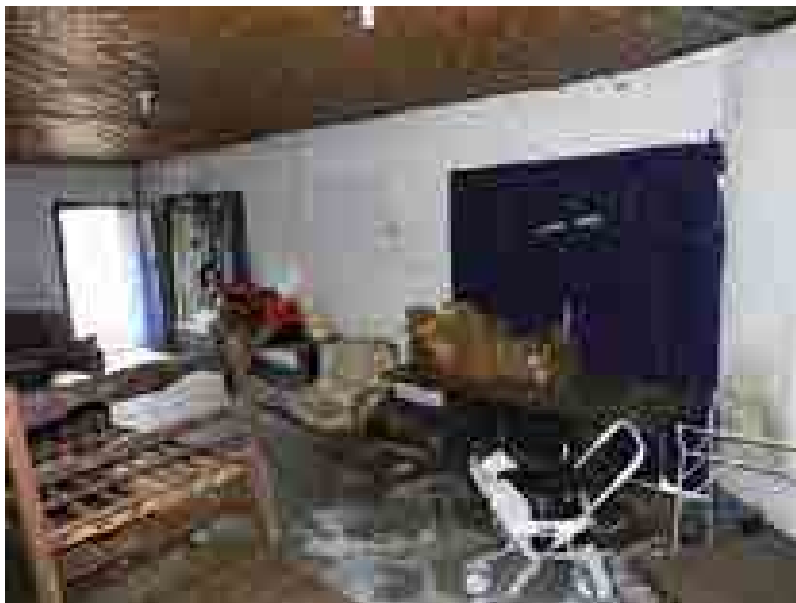
Figura 8: Vista da área interna do bem, evidenciando rachaduras nas paredes.

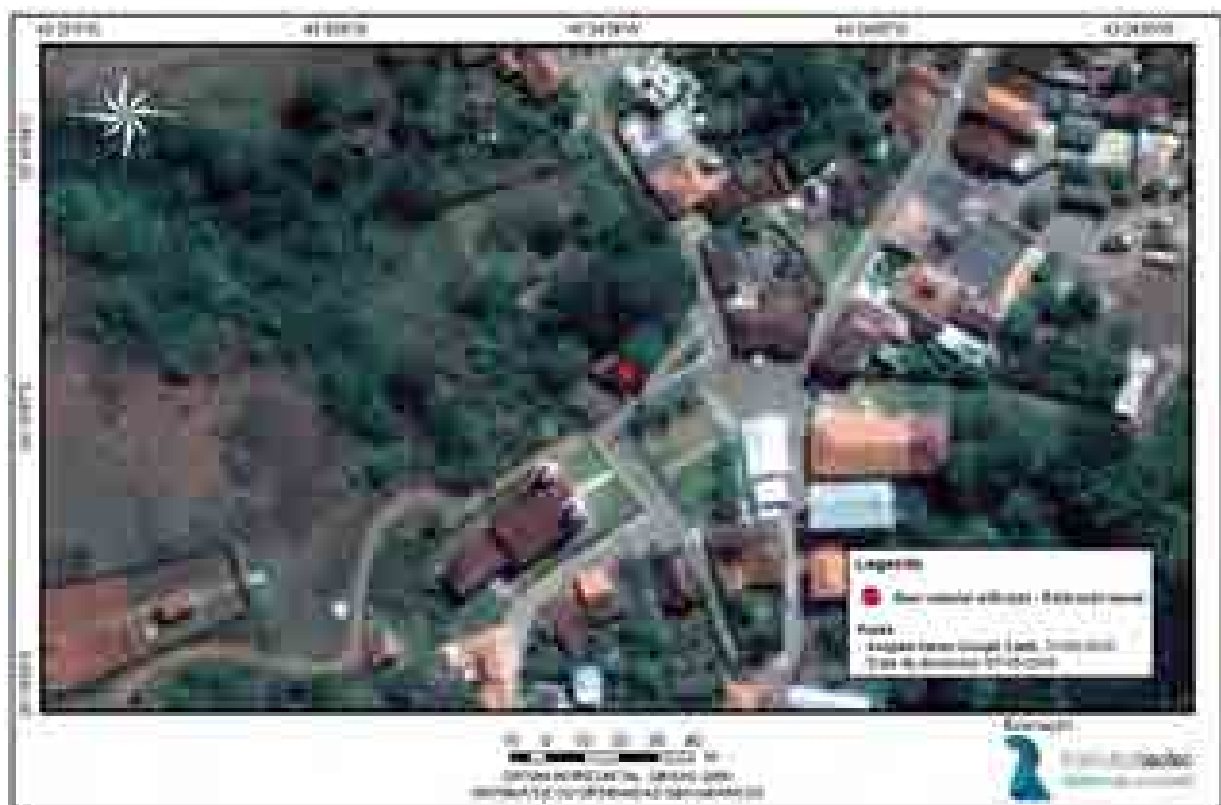
O bem sofreu danos principalmente nas estruturas de sua fachada. Toda a sua área de entorno sofreu também danos e as rotas onde era acessado foram alteradas ou danificadas.

Figura 4: Situação do bem pós-desastre.
