Diagnóstico socioambiental dos danos decorrentes do rompimento da barragem de Fundão na bacia do rio Doce e região costeira adjacente

TOMO V – PATRIMÔNIO CULTURAL

Bens Materiais

Diagnóstico de Danos

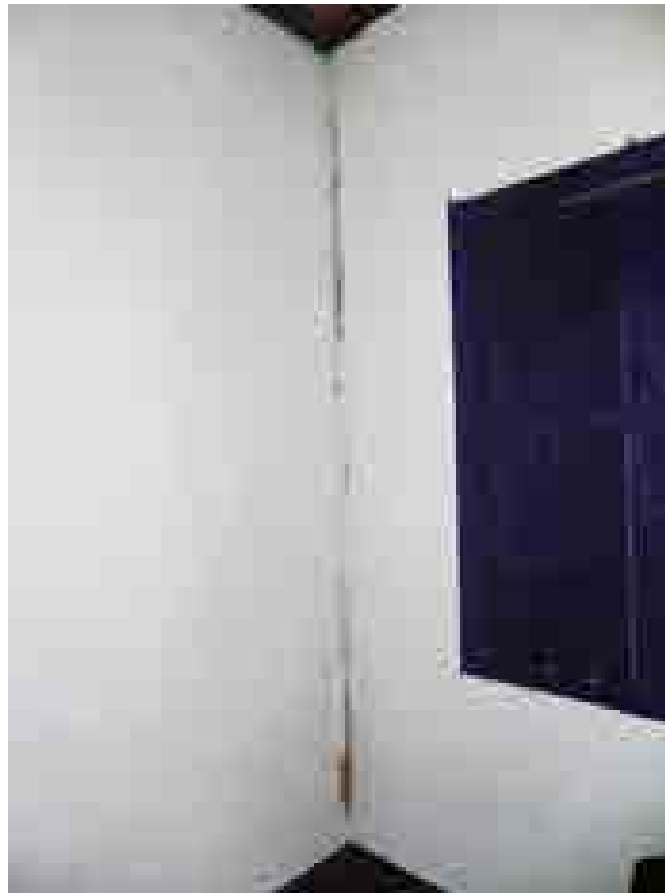
As ações de caráter emergencial e reparatório, que levaram a intenso fluxo de máquinas e caminhões pesados pela localidade, gerando assim trepidações. Estas causaram trincas e rachaduras na edificação. As modificações no conjunto urbano onde o bem está inserido em decorrência de ações emergenciais e reparatórias.

Figura 7: Evidência de trinca na parede interna do bem.

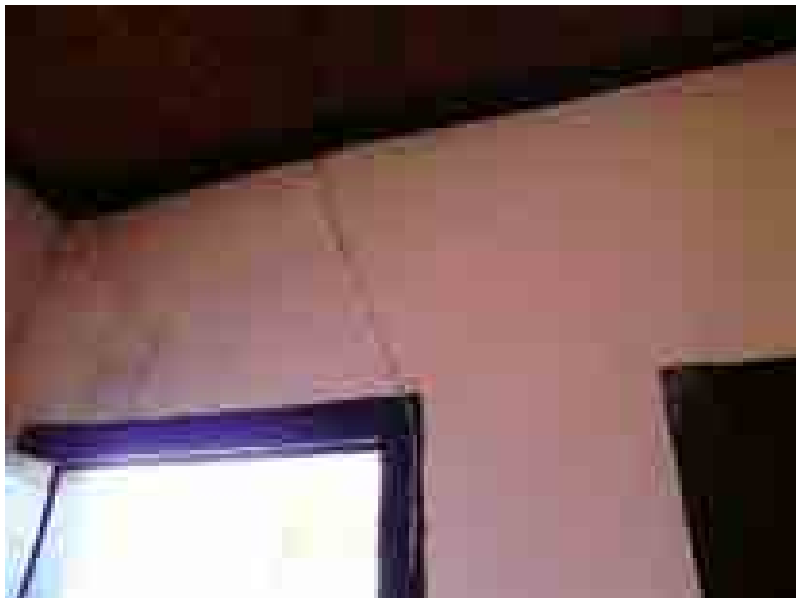
Figura 8: Evidência de trinccas na paarede interna do bem.

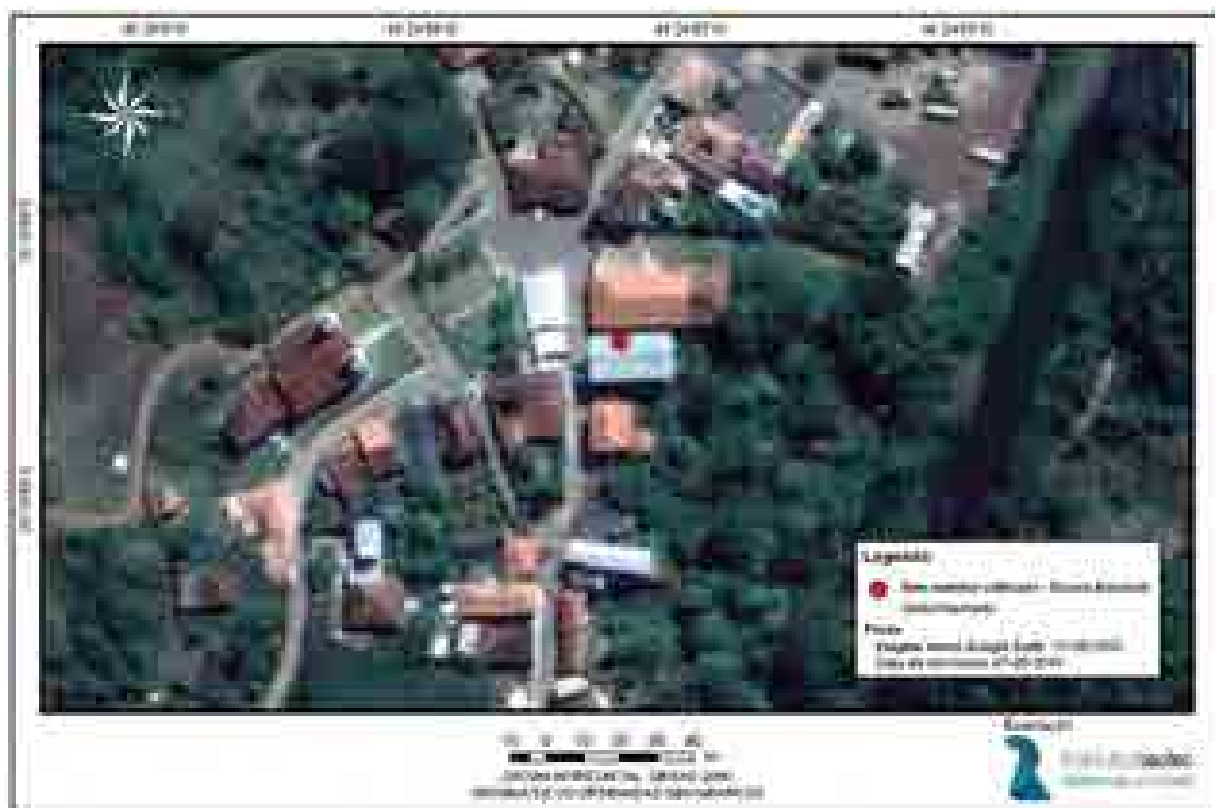
O bem sofreu danos principalmente nas estruturas de sua fachada. Toda a sua área de entorno sofreu também danos e as rotas onde era acessado foram alteradas ou danificadas.

Figura 4: Situação do bem pós-desastre.

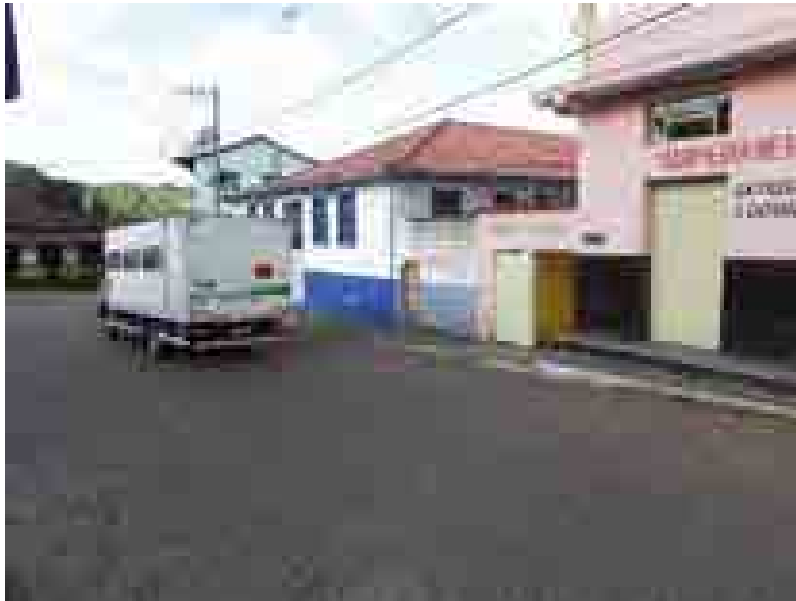
As ações de caráter emergencial e reparatório, que levaram a intenso fluxo de máquinas e caminhões pesados pela localidade, gerando assim trepidações. Estas causaram trincas e rachaduras na edificação.

Figura 7: Vista da fachada do bem, evidenciando o momento em que transita na sua frente um veículo pesado.

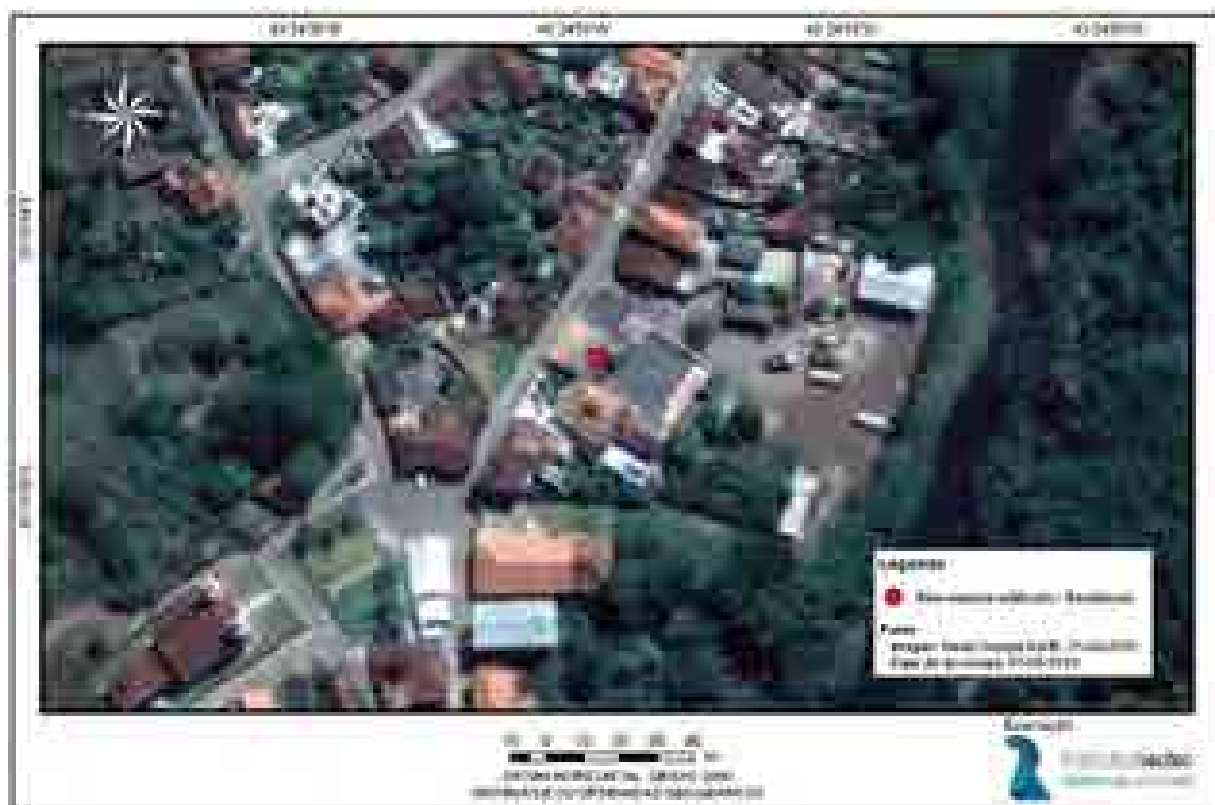
O bem sofreu danos principalmente nas estruturas de sua fachada. Toda a sua área de entorno sofreu também danos e as rotas onde era acessado foram alteradas ou danificadas.

Figura 4: Situação do bem pós-desastre.

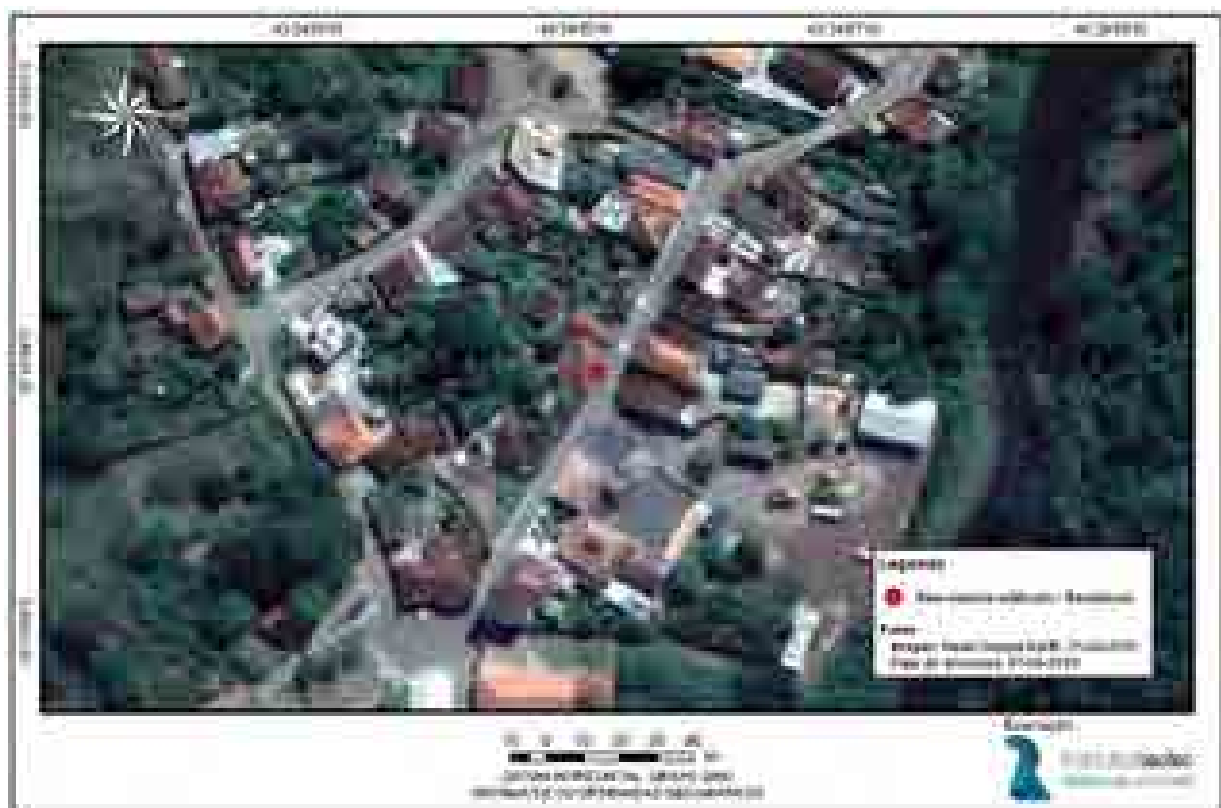
O bem sofreu danos principalmente nas estruturas de sua fachada. Toda a sua área de entorno sofreu também danos e as rotas onde era acessado foram alteradas ou danificadas.

Figura 4: Situação do bem pós-desastre.

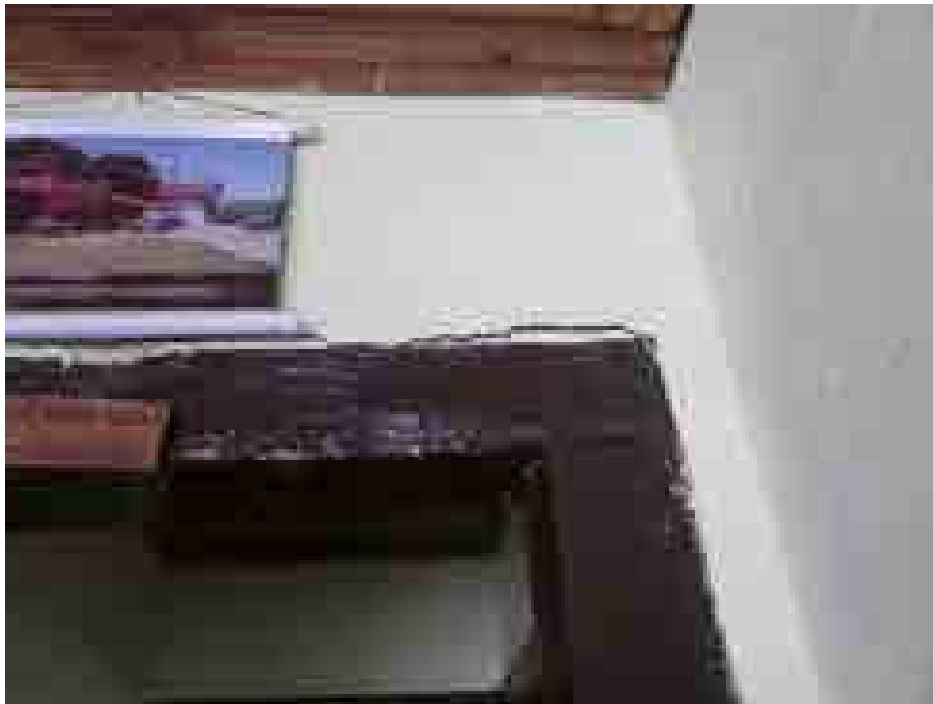
As ações de caráter emergencial e reparatório, que levaram a intenso fluxo de máquinas e caminhões pesados pela localidade, gerando assim trepidações. Estas causaram trincas e rachaduras na edificação. As modificações no conjunto urbano onde o bem está inserido em decorrência de ações emergenciais e reparatórias.

Figura 7: Evidência de rachadura sobre as travas da porta nas paredes internas do bem.

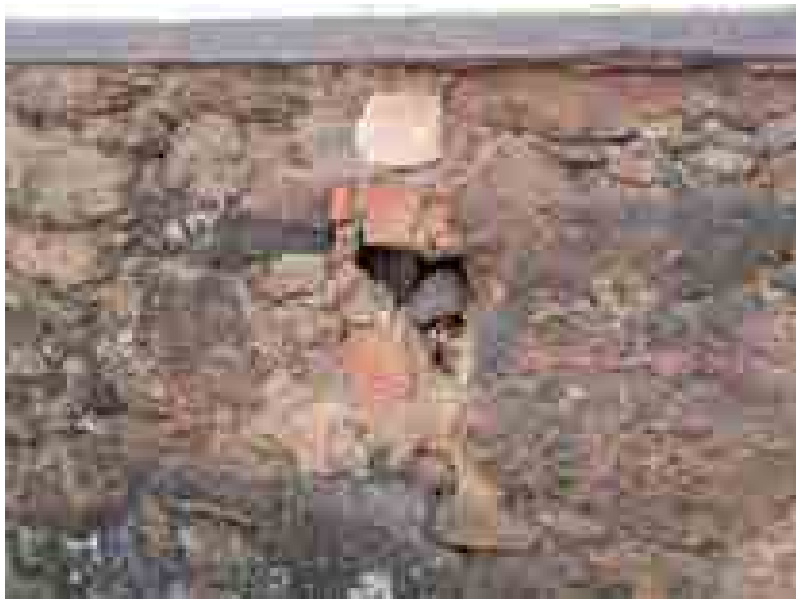
Figura 8: Evidência de trinca e perda de material no barrado da casa, com reforma e acréscimo de tijolo de alvenaria.

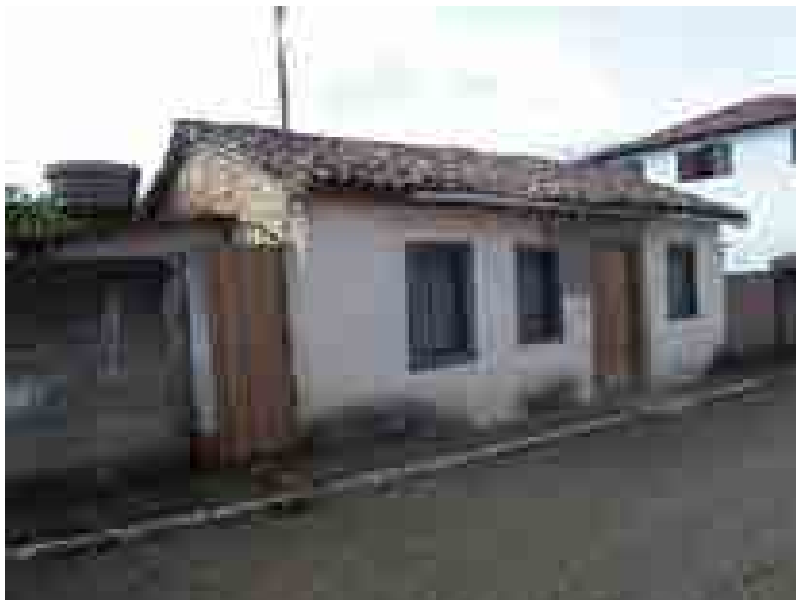
As ações de caráter emergencial e reparatório, que levaram a intenso fluxo de máquinas e caminhões pesados pela localidade, gerando assim trepidações. Estas causaram trincas e rachaduras na edificação.

Figura 6: Vista da fachada do bem evidenciando as marcas de reformas e manchas no revestimento.

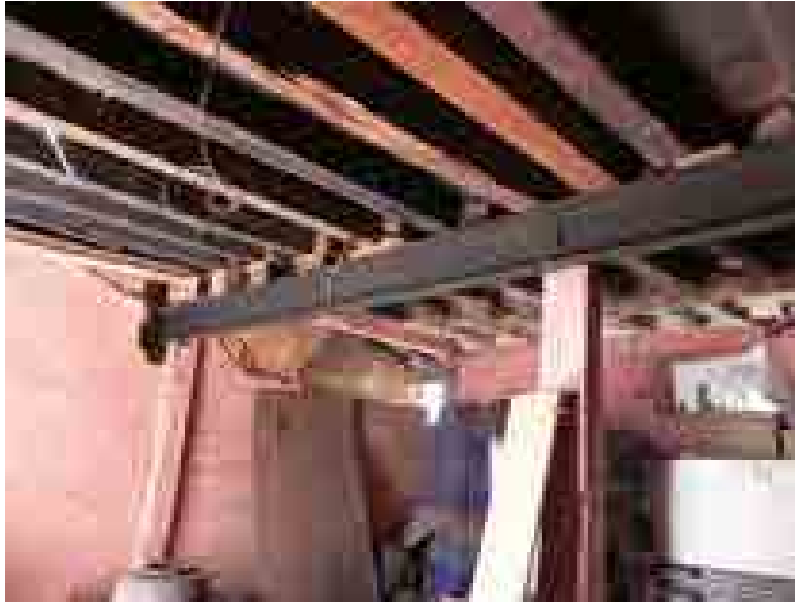
As ações de caráter emergencial e reparatório, que levaram a intenso fluxo de máquinas e caminhões pesados pela localidade, gerando assim trepidações. Estas causaram trincas e rachaduras na edificação.

Figura 5: Evidências do grave estado de conservação do bem, com a implantação de viga metálica para conter o ruimento do teto, as trincas nas paredes, a perda de revestimento das vedações.

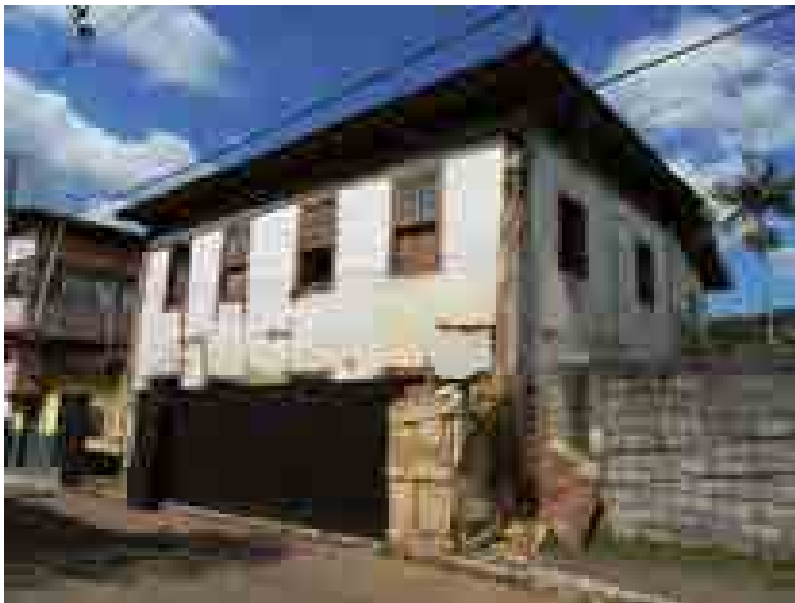
Figura 6: Vista da fachada do bem, evidenciando trincas, perda de material das vedações, infiltrações, aplicação de tapume na fachada e acumulação de entulho.

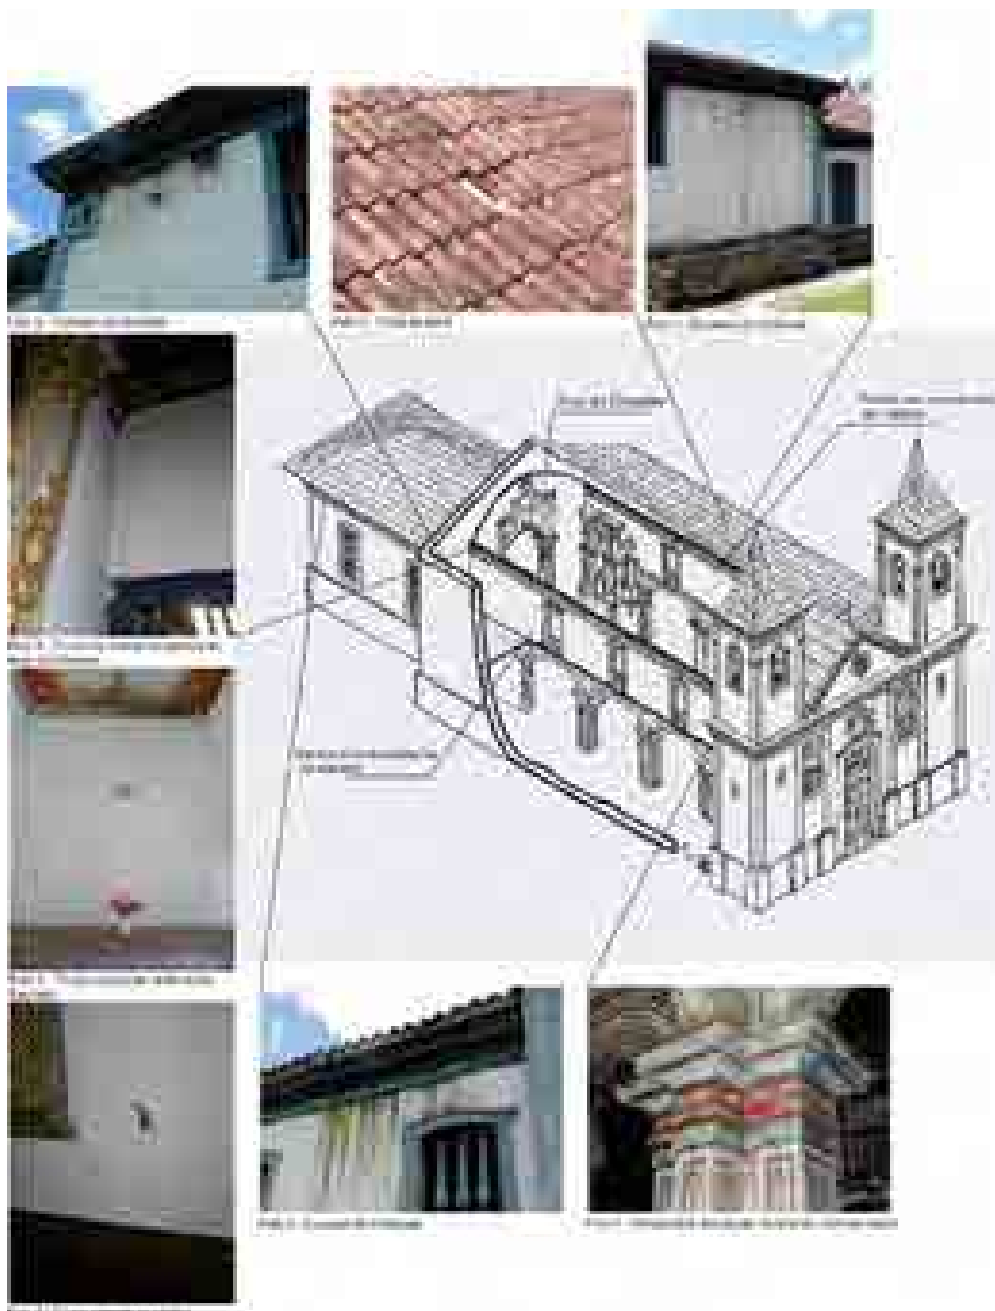
As ações de caráter emergencial e reparatório, que levaram a intenso fluxo de máquinas e caminhões pesados pela localidade, gerando assim trepidações. Estas causaram trincas e rachaduras na edificação.

Figura 8: Croqui evidenciando os locais de danos à estrutura da edificação, com fotos indicativas. Desenho de e Everaldo Cristiano da Silva.

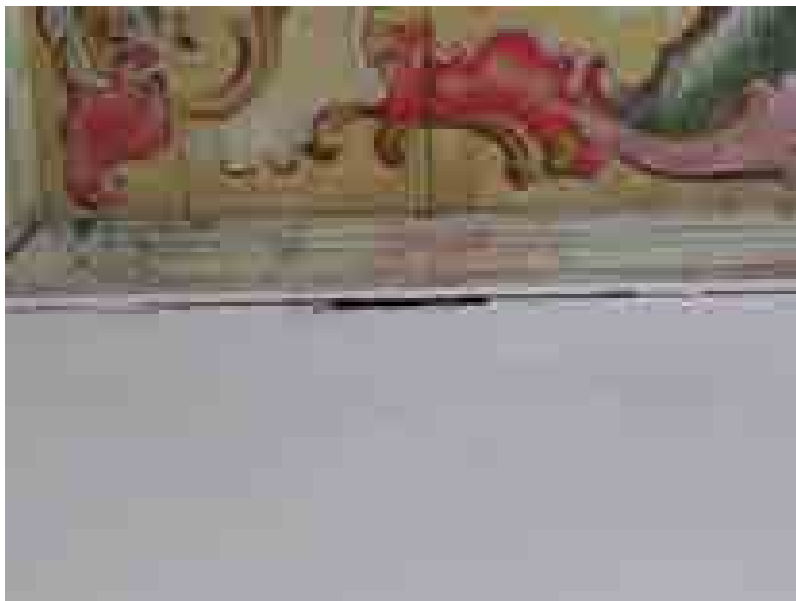
Figura 10: Evidência de trincas na parede e vincos na platimbanda do forro.

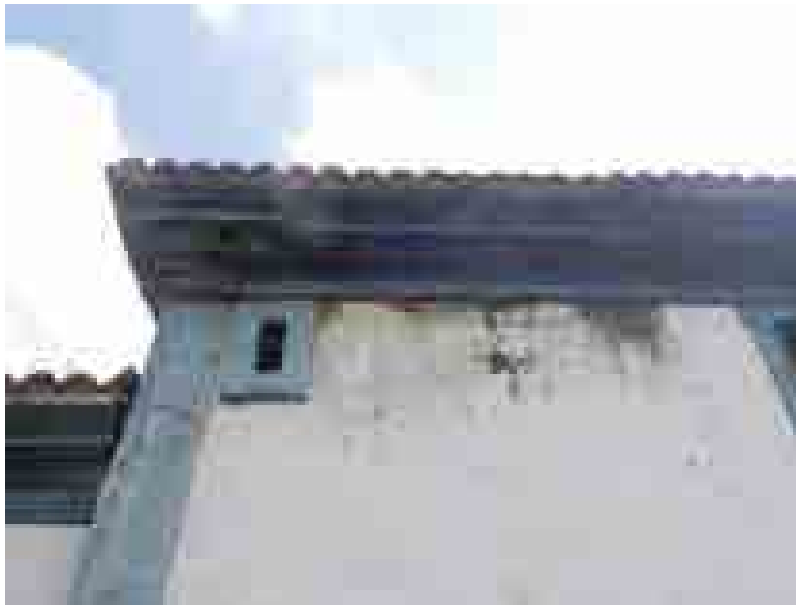
Figura 11: Evidências de trincas e infiltrações nas paredes externas do bem.

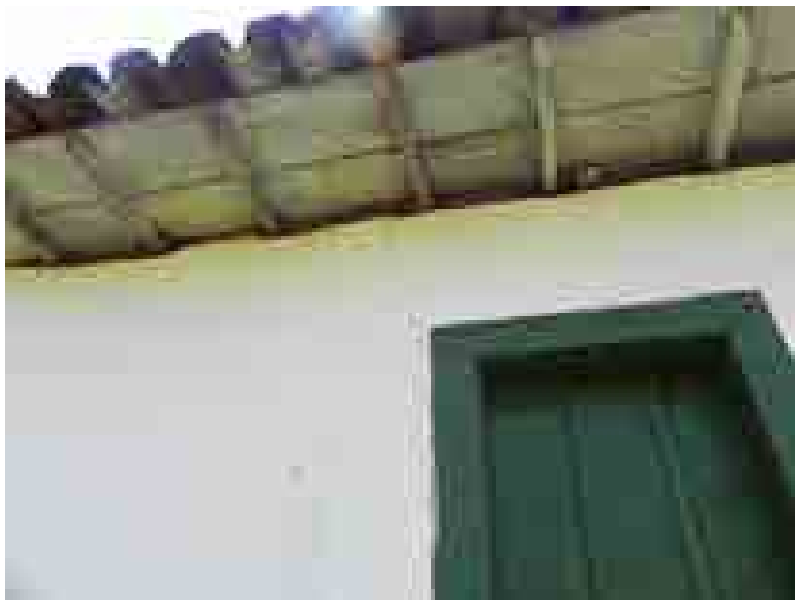
As ações de caráter emergencial e reparatório, que levaram a intenso fluxo de máquinas e caminhões pesados pela localidade, gerando assim trepidações. Estas causaram trincas e rachaduras na edificação.

Figura 6: *Evidência de rachadura na parede.*

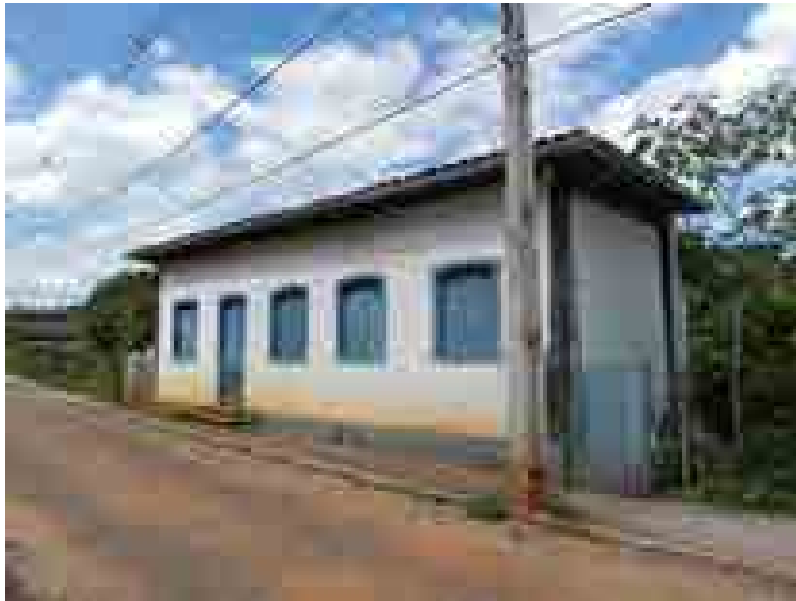
As ações de caráter emergencial e reparatório, que levaram a intenso fluxo de máquinas e caminhões pesados pela localidade, gerando assim trepidações. Estas causaram trincas e rachaduras na edificação. As modificações no conjunto urbano onde o bem está inserido em decorrência de ações emergenciais e reparatórias.

Figura 5: Vista da fachada do bem, evidenciado a sua implantação na rua e o impacto visual do poste e fios na apreensão de sua fachada.

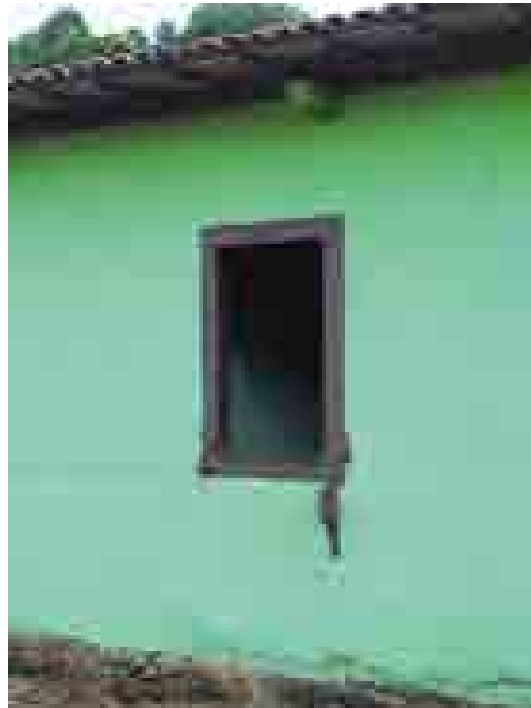
As ações de caráter emergencial e reparatório, que levaram a intenso fluxo de máquinas e caminhões pesados pela localidade, gerando assim trepidações. Estas causaram trincas e rachaduras na edificação.

Figura 7: Detalhe da fachada do bem, com evidências de trincas na vedação da parede.

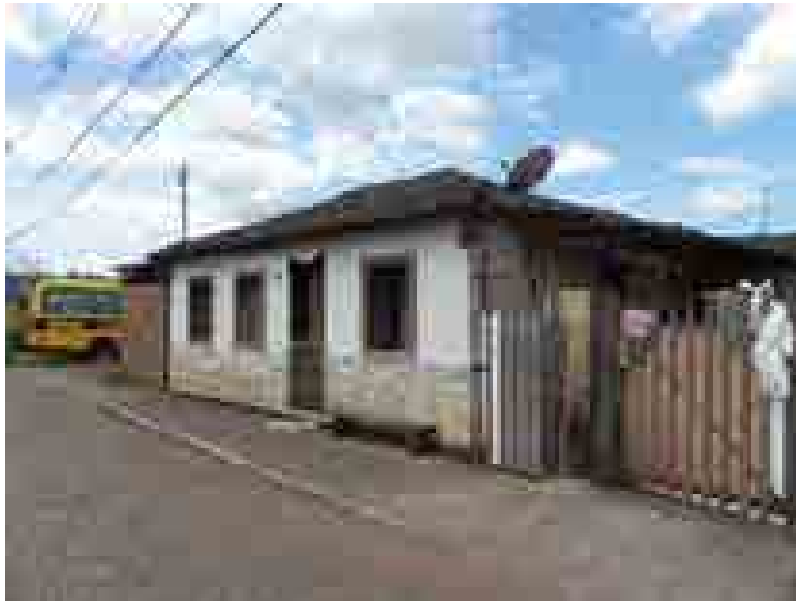
As ações de caráter emergencial e reparatório, que levaram a intenso fluxo de máquinas e caminhões pesados pela localidade, gerando assim trepidações. Estas causaram trincas e rachaduras na edificação.

Figura 5: Vista da fachada do bem, evidenciando a passagem de veículo pesado na rua lateral.

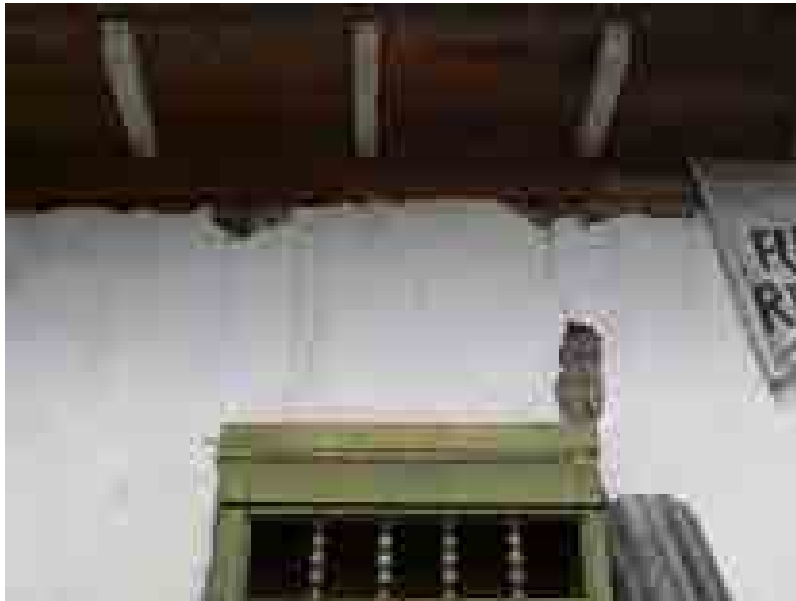
As ações de caráter emergencial e reparatório, que levaram a intenso fluxo de máquinas e caminhões pesados pela localidade, gerando assim trepidações. Estas causaram trincas e rachaduras na edificação.

Figura 7: Detalhe de trincas e perda de revestimento, expondo a vedação de madeira e barro, com aplicação de alvenaria na porção superior da parede.

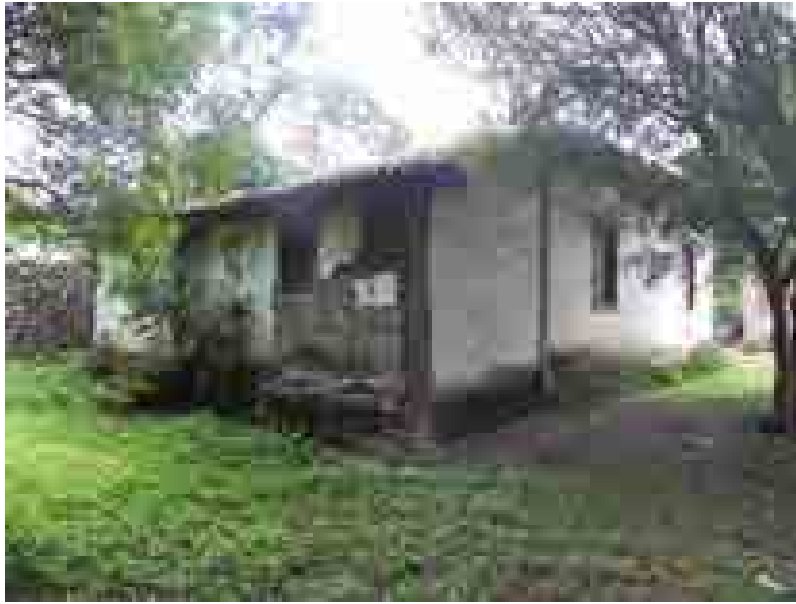
Figura 9: Porção traseira da casa, onde se evidenciam trincas, infiltrações e a perda de revestimento da vedação, expondo o trançado de taipa de mão, bem como a aplicação posterior de um tanque de llavar roupa.

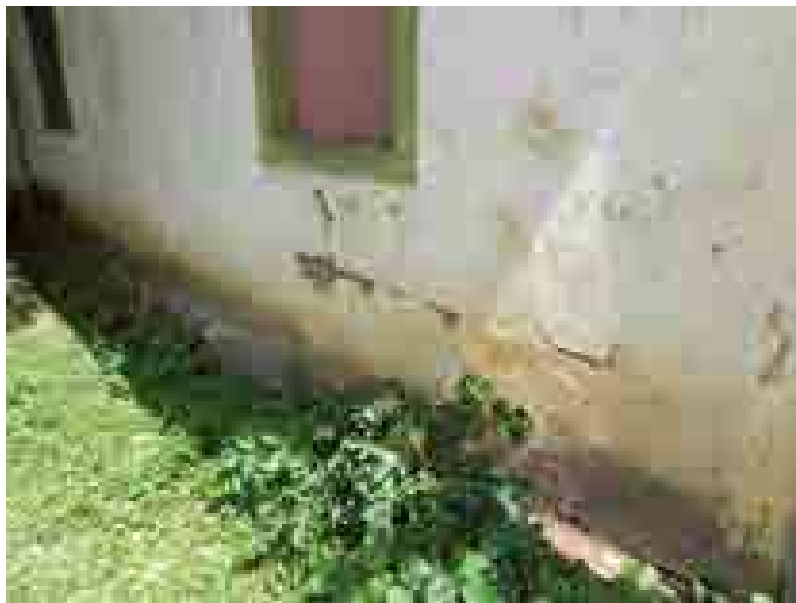
Figura 10: Evidência de trincas na vedação externa.

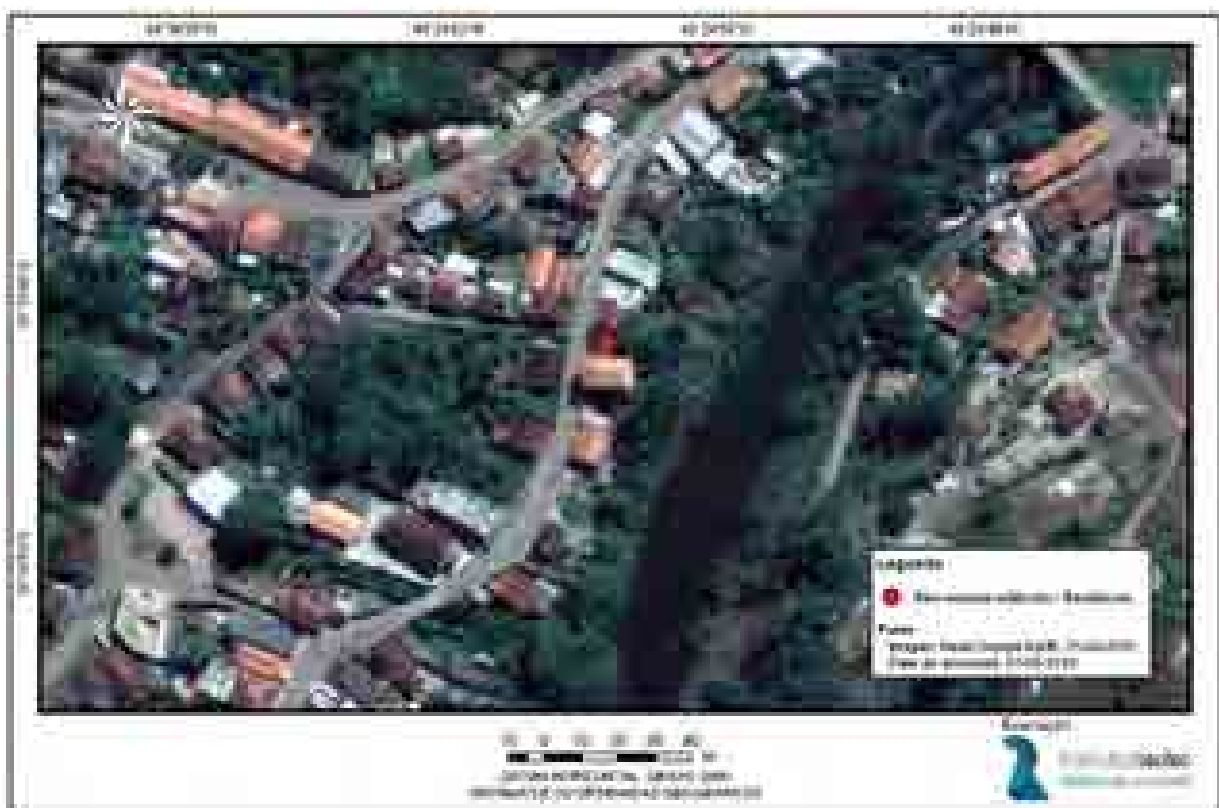
As ações de caráter emergencial e reparatório, que levaram a intenso fluxo de máquinas e caminhões pesados pela localidade, gerando assim trepidações. Estas causaram trincas e rachaduras na edificação.

O bem sofreu danos principalmente nas estruturas de sua fachada. Toda a sua área de entorno sofreu também danos e as rotas onde era acessado foram alteradas ou danificadas.

Figura 4: Situação do bem pós-desastre.

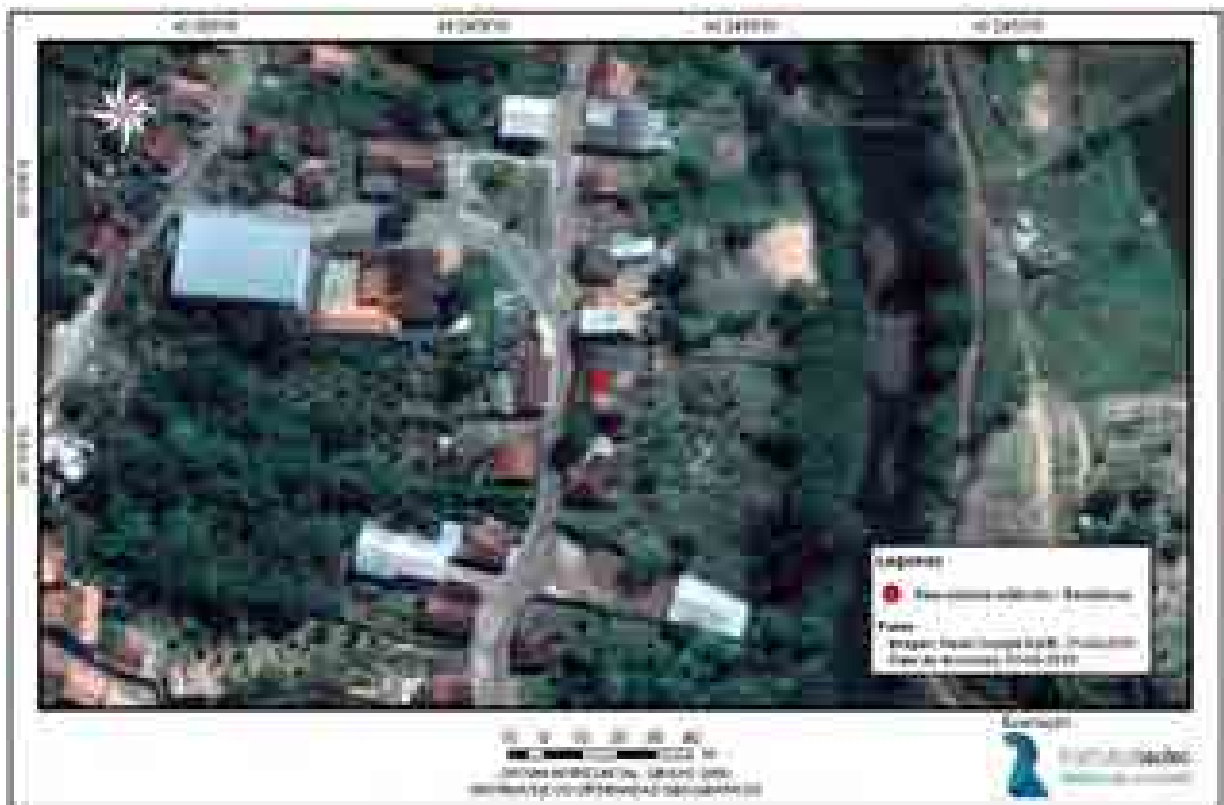
As ações de caráter emergencial e reparatório, que levaram a intenso fluxo de máquinas e caminhões pesados pela localidade, gerando assim trepidações. Estas causaram trincas e rachaduras na edificação.

O bem sofreu danos principalmente nas estruturas de sua fachada. Toda a sua área de entorno sofreu também danos e as rotas onde era acessado foram alteradas ou danificadas.

Figura 4: Situação do bem pós-desastre.

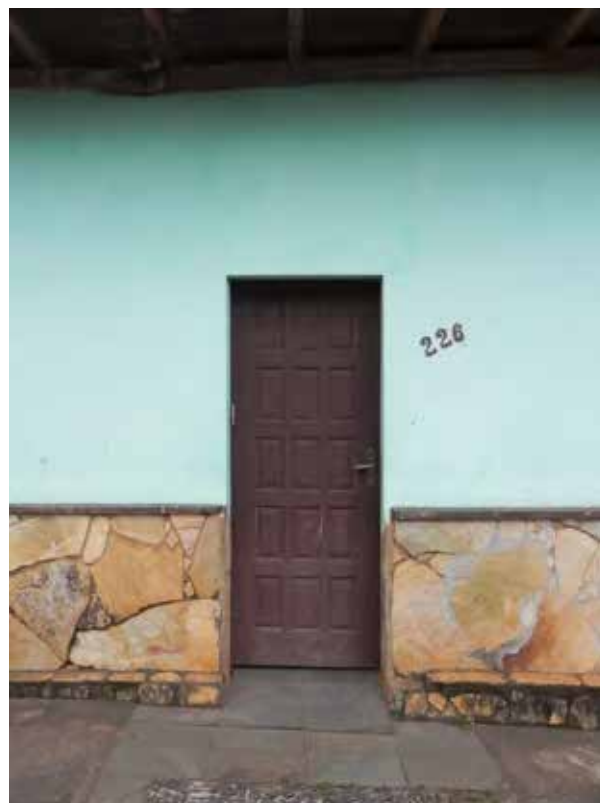
Figura 6: Detalhe da porção frontal da casa, onde se evidenciam trincas na vedação da parede.

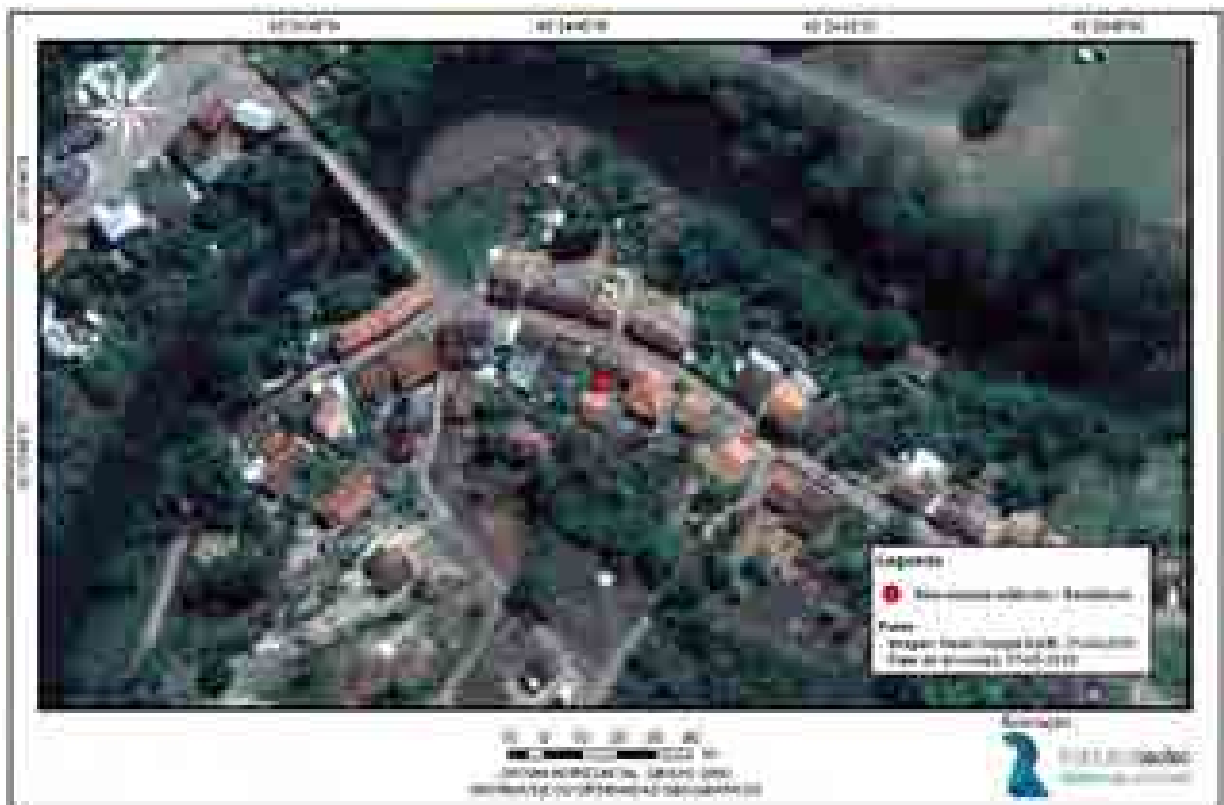
As ações de caráter emergencial e reparatório, que levaram a intenso fluxo de máquinas e caminhões pesados pela localidade, gerando assim trepidações. Estas causaram trincas e rachaduras na edificação.

O bem sofreu danos principalmente nas estruturas de sua fachada. Toda a sua área de entorno sofreu também danos e as rotas onde era acessado foram alteradas ou danificadas.

Figura 4: Situação do bem pós-desastre.

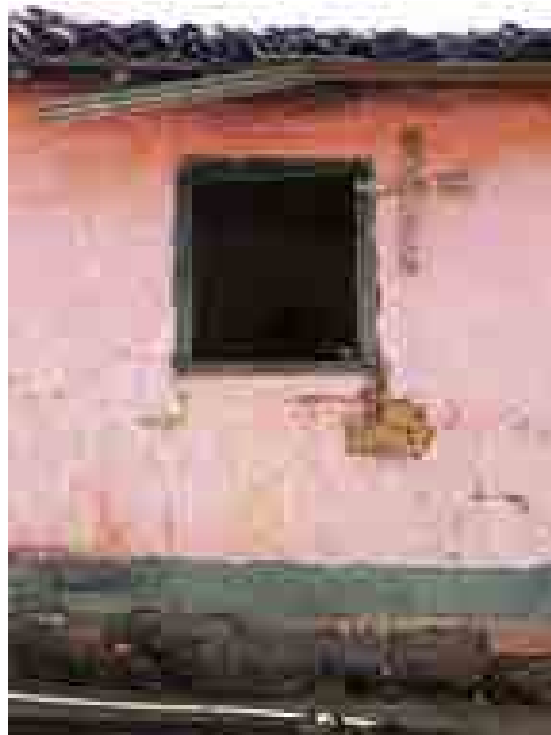
Figura 5: Evidência da grave situação de conservação do bem, com perda de revestimento, queda das calhas e trincas na vedação.

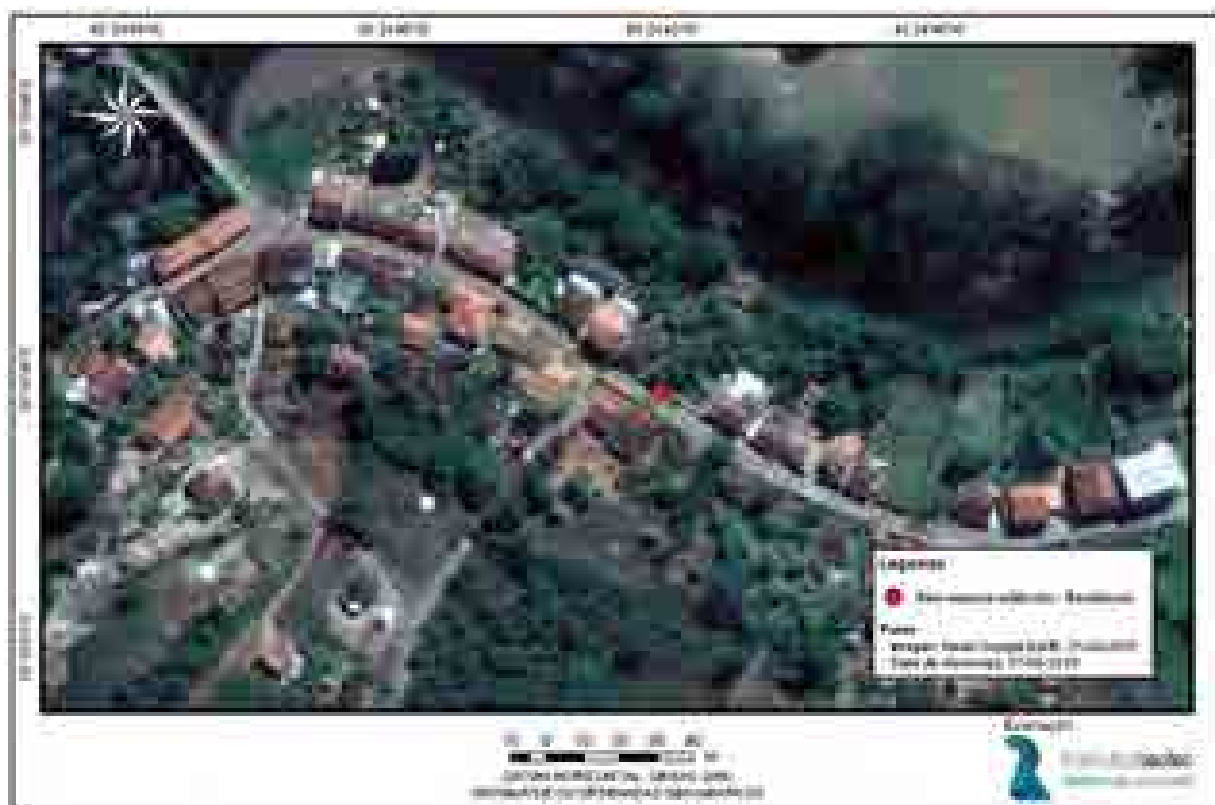
As ações de caráter emergencial e reparatório, que levaram a intenso fluxo de máquinas e caminhões pesados pela localidade, gerando assim trepidações. Estas causaram trincas e rachaduras na edificação.

O bem sofreu danos principalmente nas estruturas de sua fachada. Toda a sua área de entorno sofreu também danos e as rotas onde era acessado foram alteradas ou danificadas.

Figura 4: Situação do bem pós-desastre.

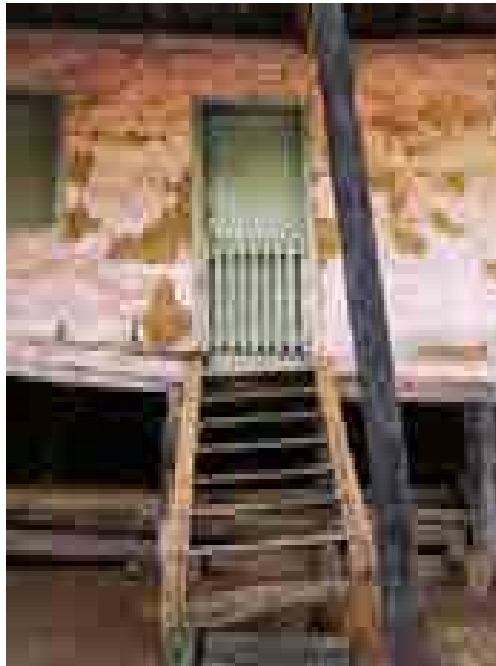
Figura 5: Detalhe da porta frontal do bem, evidenciando o vergamento das bases de madeira e perda de revestimento das vedações.

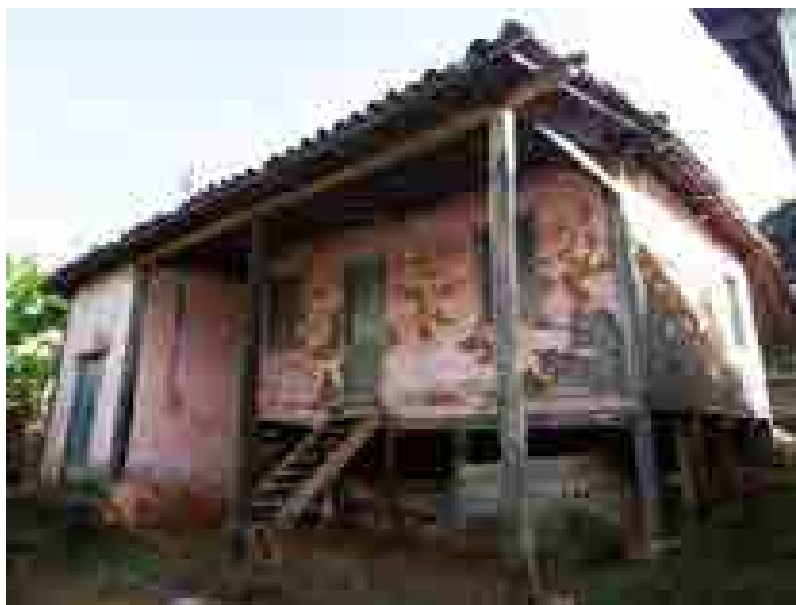
Figura 6: Evidências da grave situação de degradação do bem, com trincas, perda de revestimento das vedações externas e piso sedendo.

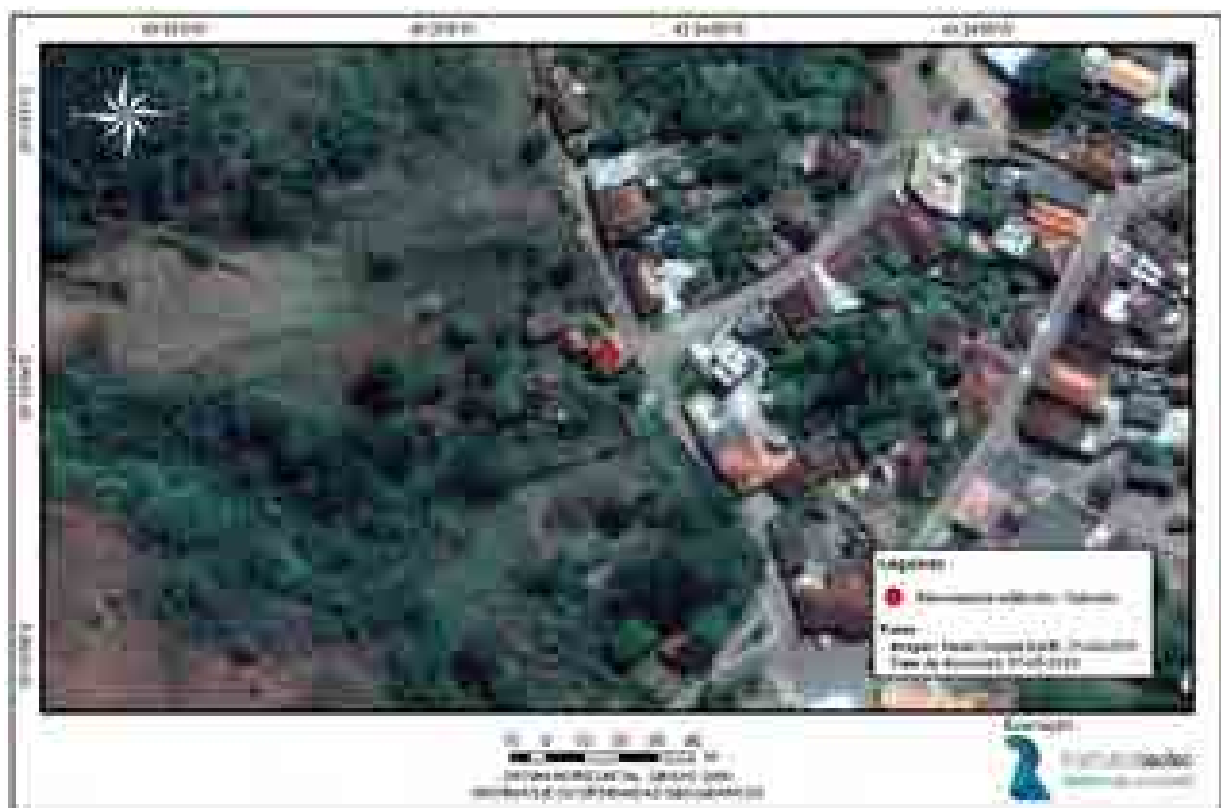
As ações de caráter emergencial e reparatório, que levaram a intenso fluxo de máquinas e caminhões pesados pela localidade, gerando assim trepidações. Estas causaram trincas e rachaduras na edificação. As modificações no conjunto urbano onde o bem está inserido em decorrência de ações emergenciais e reparatórias.

O bem sofreu danos principalmente nas estruturas de sua fachada. Toda a sua área de entorno sofreu também danos e as rotas onde era acessado foram alteradas ou danificadas.

Figura 4: Situação do bem pós-desastre.

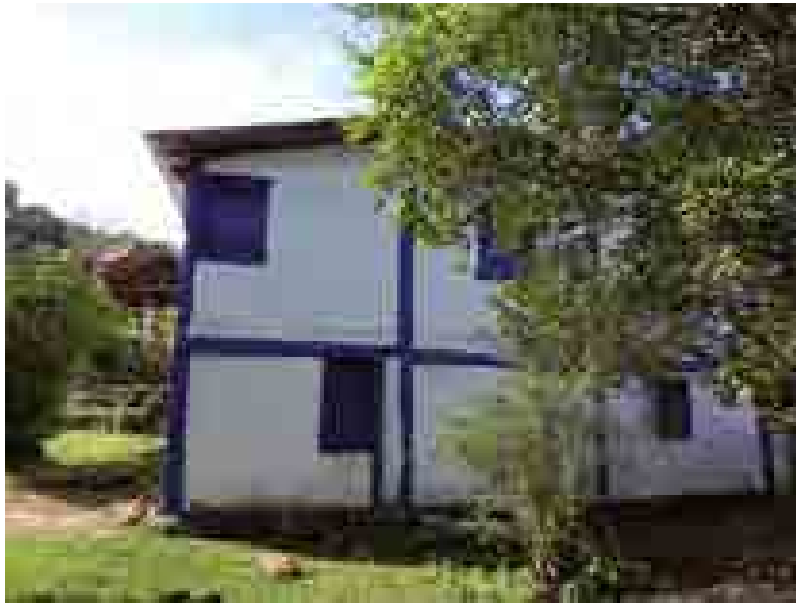
Figura 5: Vista da parte posterior da casa, onde se evidenciam trincas na vedação.

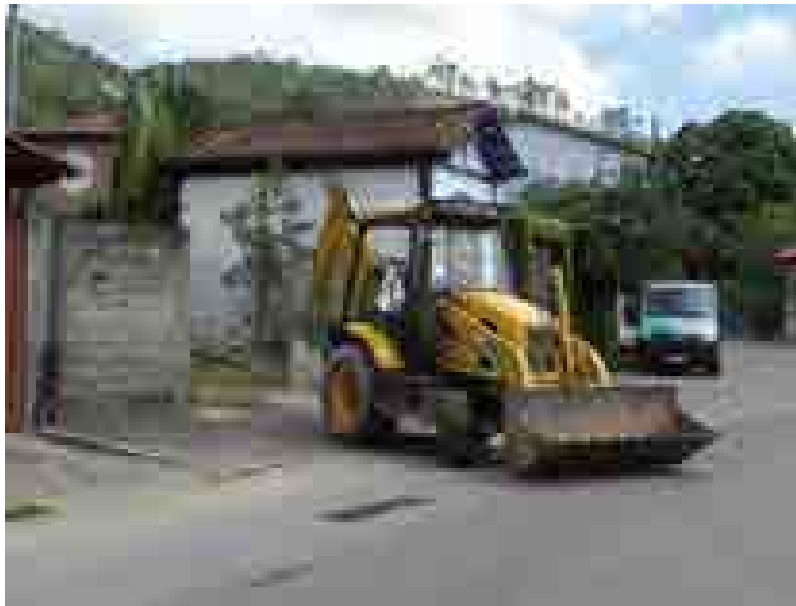
As ações de caráter emergencial e reparatório, que levaram a intenso fluxo de máquinas e caminhões pesados pela localidade, gerando assim trepidações que causaram trincas e rachaduras na edificação e alteração nas suas rotas de acesso.

Figura 5: Registro de maquinário pesado realizando obras ao lado do bem.

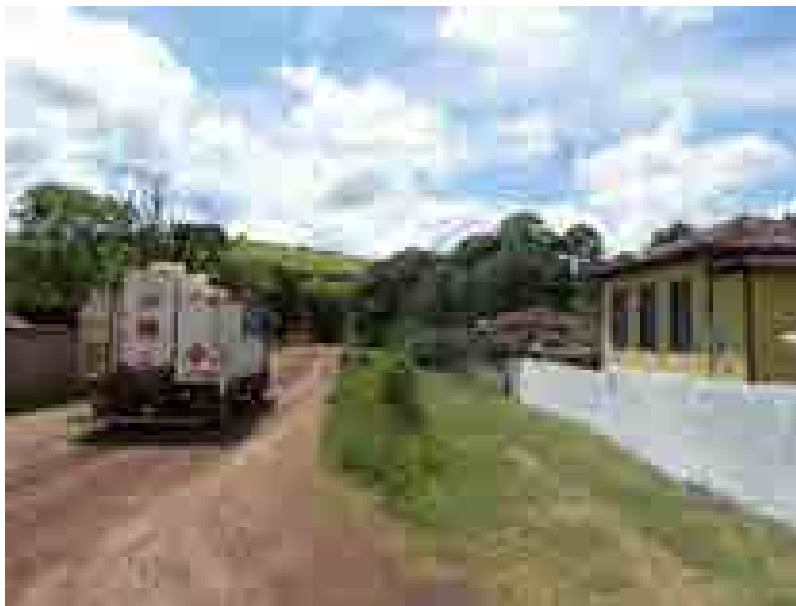
Figura 6: Registro de caminhão pesado passando na rua em frente ao bem.
