Diagnóstico socioambiental dos danos decorrentes do rompimento da barragem de Fundão na bacia do rio Doce e região costeira adjacente

TOMO V – PATRIMÔNIO CULTURAL

Bens Materiais

Diagnóstico de Danos

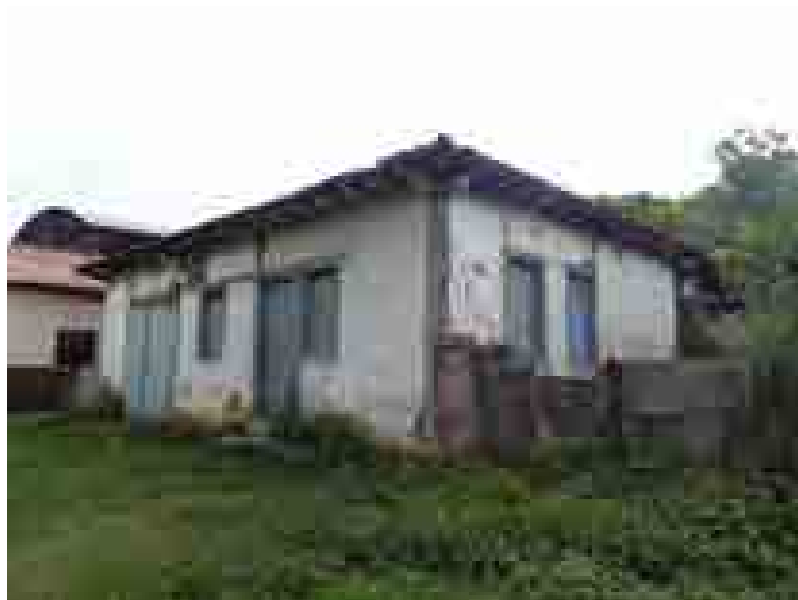
As ações de caráter emergencial e reparatório, que levaram a intenso fluxo de máquinas e caminhões pesados pela localidade, gerando assim trepidações que causaram trincas e rachaduras na edificação e alteração nas suas rotas de acesso.

Figura 4: Vista da lateral do bem, evidenciando trincas e perdas de material nas vedações das paredes e no muro lateral.

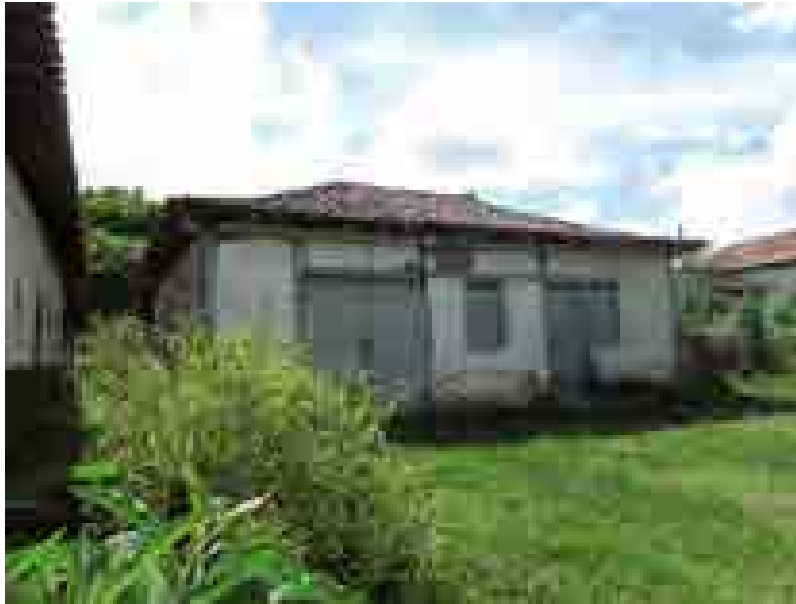
Figura 5: *Evidências de trincas e perda de revestimento das vedações das paredes.*

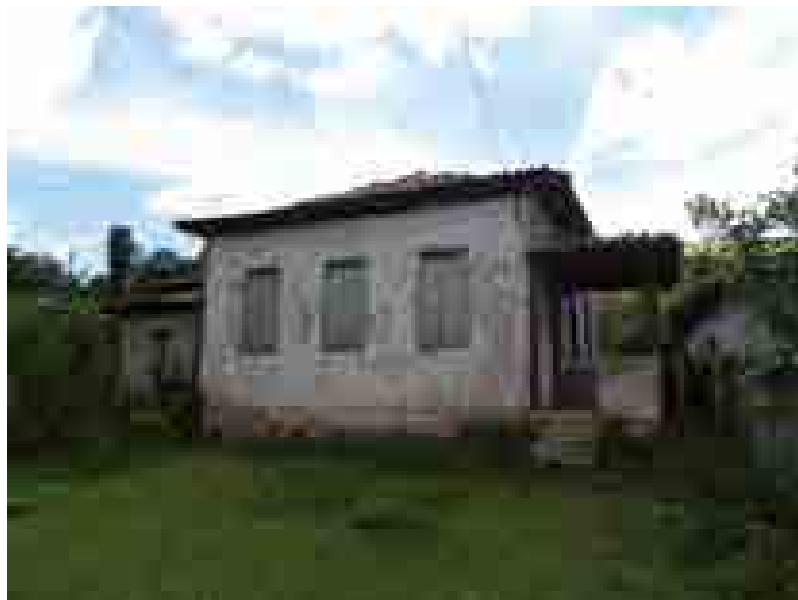
As ações de caráter emergencial e reparatório, que levaram a intenso fluxo de máquinas e caminhões pesados pela localidade, gerando assim trepidações que causaram trincas e rachaduras na edificação e alteração nas suas rotas de acesso.

Figura 4: Evidência de trincas e perda de revestimento das paredes do bem.

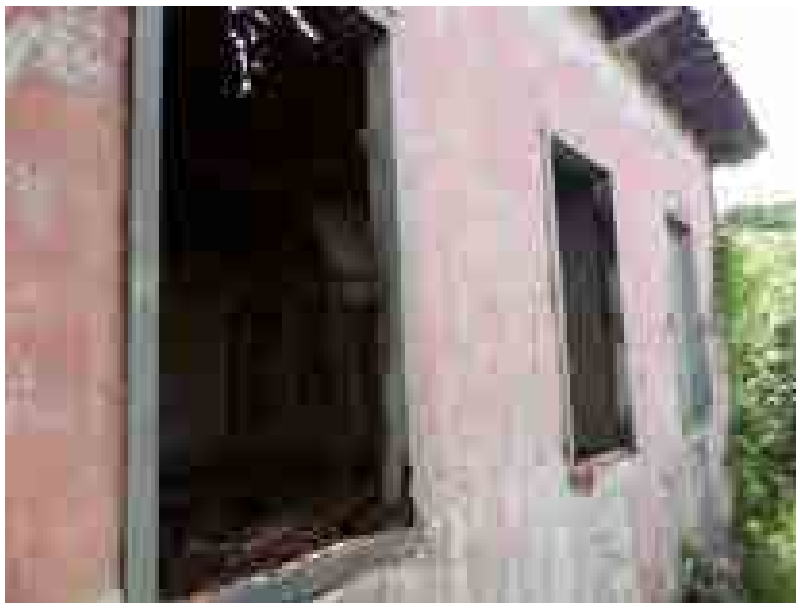
Figura 6: Evidência do grave estado de conservação do bem, que se encontra abandonado, mostrando a queda de paredes internas, perda de telhas, trincas e perda de revestimento, bem como possível sinal de incêndio.

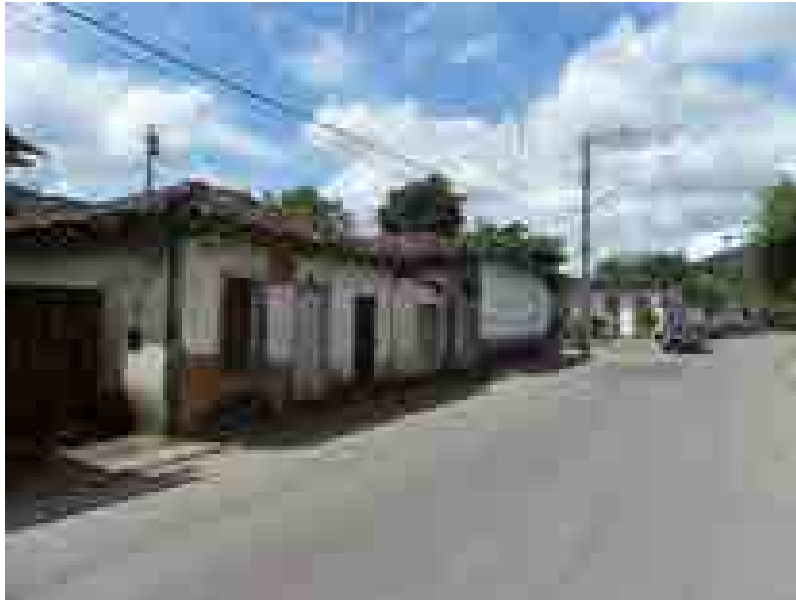
As ações de caráter emergencial e reparatório, que levaram a intenso fluxo de máquinas e caminhões pesados pela localidade, gerando assim trepidações que causaram trincas e rachaduras na edificação e alteração nas suas rotas de acesso.

Figura 5: Vista da fachada do bem, evidenciando trincas, perda de revestimento e infiltrações.

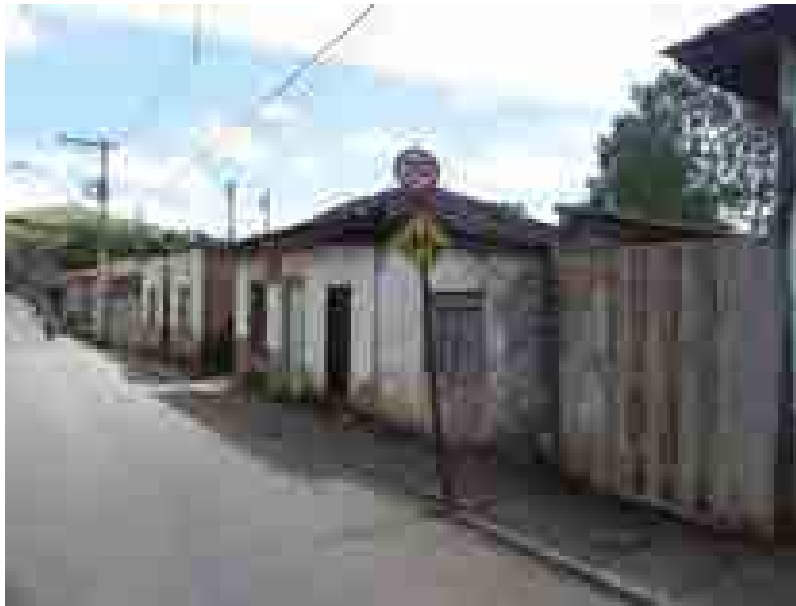
Figura 6: Vista da fachada do bem, evidenciando trincas, perda de revestimento e infiltrações.

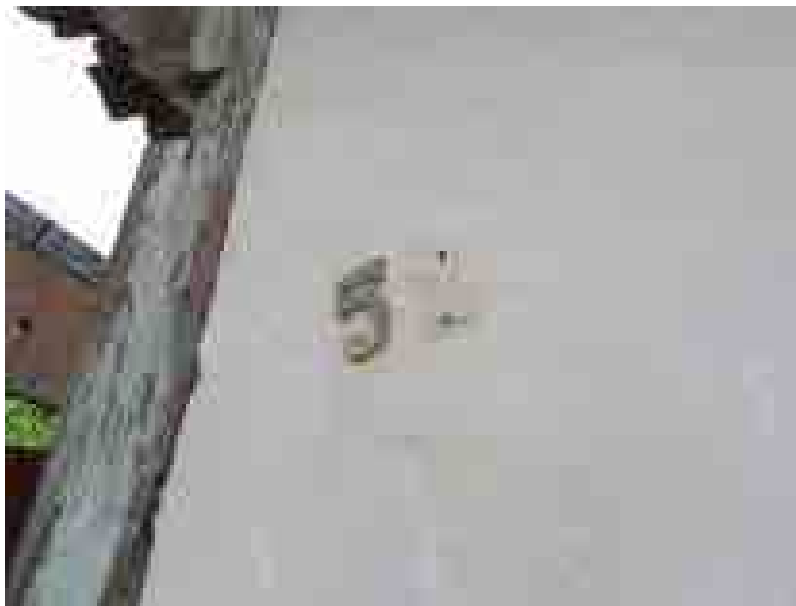
Figura 7: Detalhe de trincas entre a parede e o esteio de madeira, e perda de uma placa de numeração do bem.

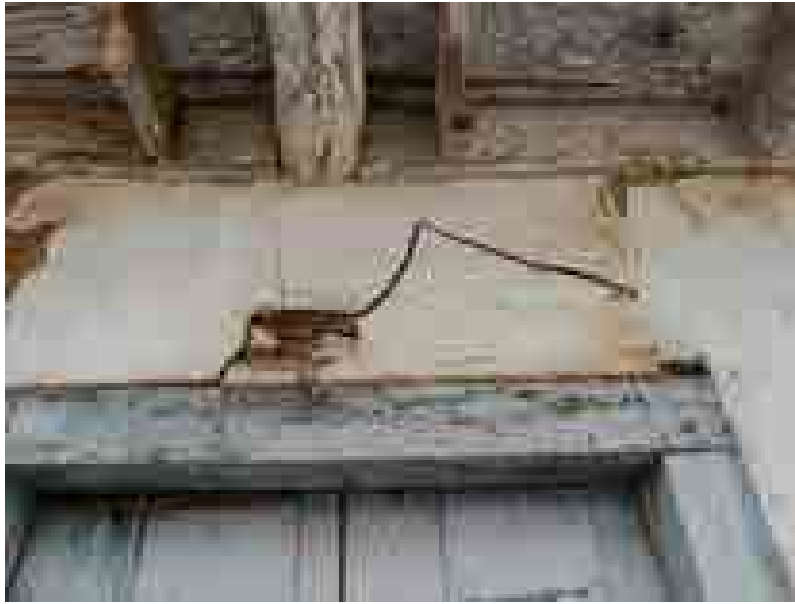
Figura 8: Evidência de trincas, infiltrações, perda do revestimento da vedação das paredes e dos caibros.

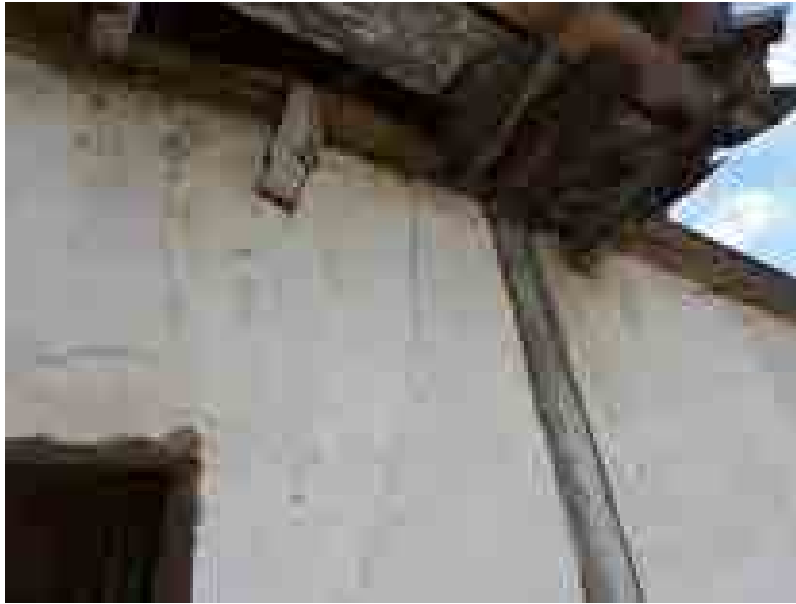
Figura 10: Evidência de trincas na vedação das paredes.

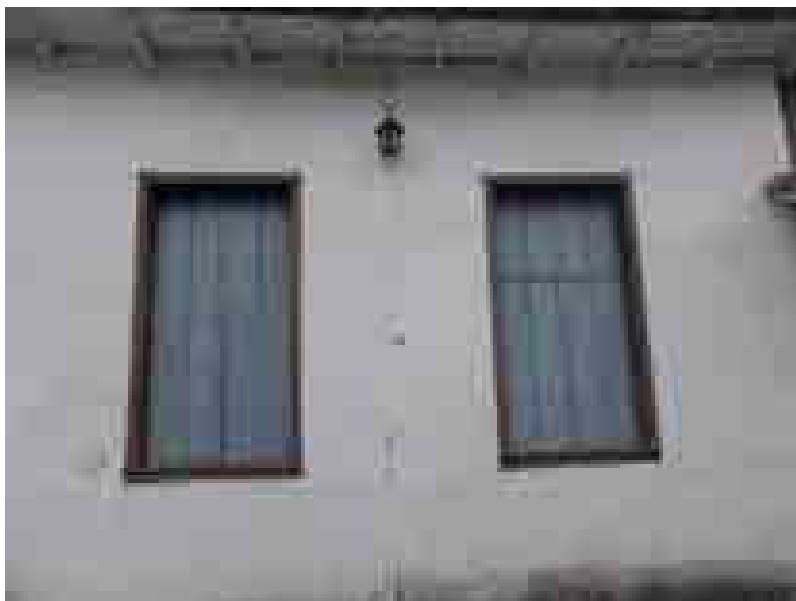
As ações de caráter emergencial e reparatório, que levaram a intenso fluxo de máquinas e caminhões pesados pela localidade, gerando assim trepidações que causaram trincas e rachaduras na edificação e alteração nas suas rotas de acesso.

Figura 6: Detalhe de trincas nas paredes do bem.

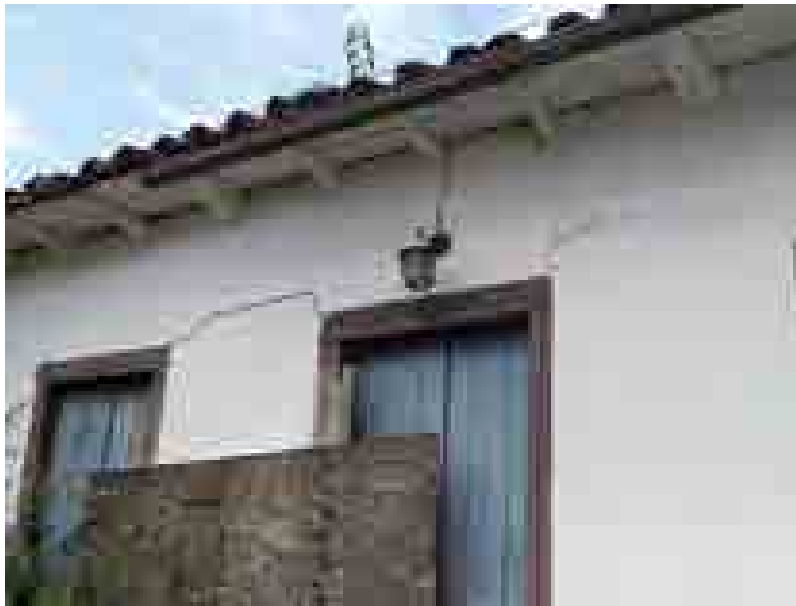
Figura 7: Detalhe de trincas nas paredes do bem.

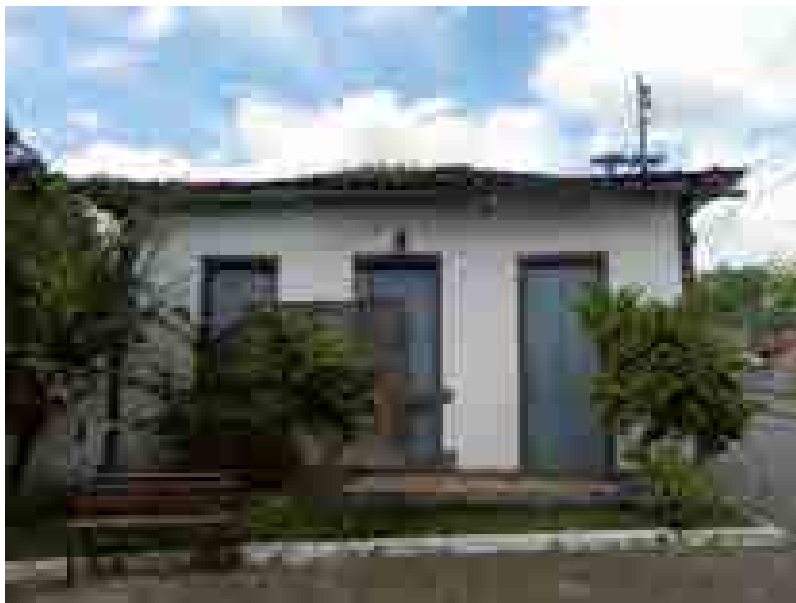
O bem foi interditado e a Sociedade Musical São Caetano mudou de endereço, receosa com o estado de degradação da edificação, dadas as trincas e rachaduras causadas pelas ações reparatórias.

Figura 8: Evidência de trincas na vedação das paredes e queda de partes da calha, além da presença de tábuas para a interdição do bem.

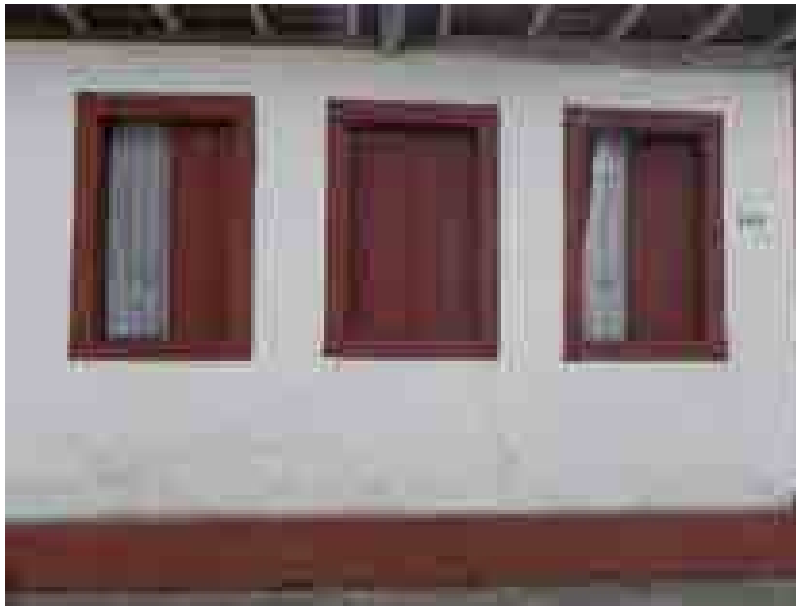
As ações de caráter emergencial e reparatório, que levaram a intenso fluxo de máquinas e caminhões pesados pela localidade, gerando assim trepidações que causaram trincas e rachaduras na edificação e alteração nas suas rotas de acesso.

Figura 5: Evidências de trincas nas vedações das paredes.

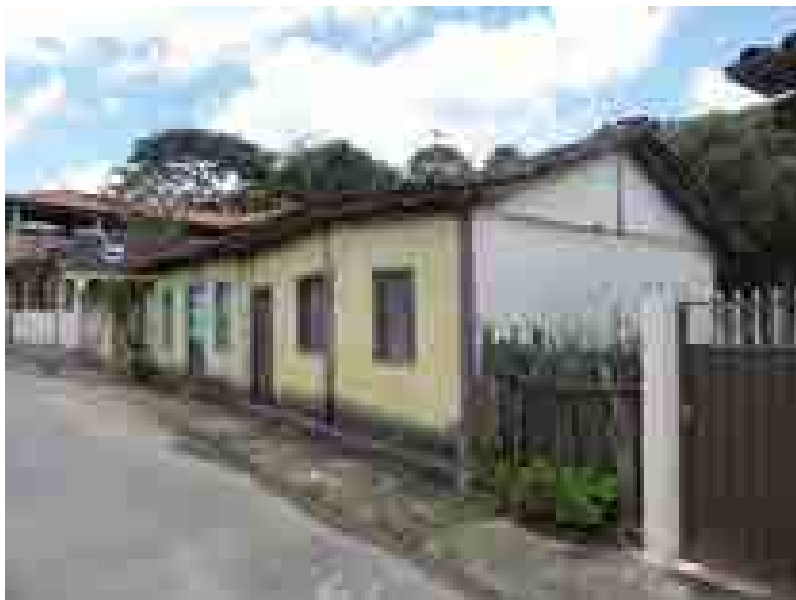
As ações de caráter emergencial e reparatório, que levaram a intenso fluxo de máquinas e caminhões pesados pela localidade, gerando assim trepidações que causaram trincas e rachaduras na edificação e alteração nas suas rotas de acesso.

O bem sofreu danos principalmente nas estruturas de sua fachada. Toda a sua área de entorno sofreu também danos e as rotas onde era acessado foram alteradas ou danificadas.

Figura 4: Vista da fachada do bem. Evidências de trincas, reformas, infiltrações nas paredes e envergamento da testeira.

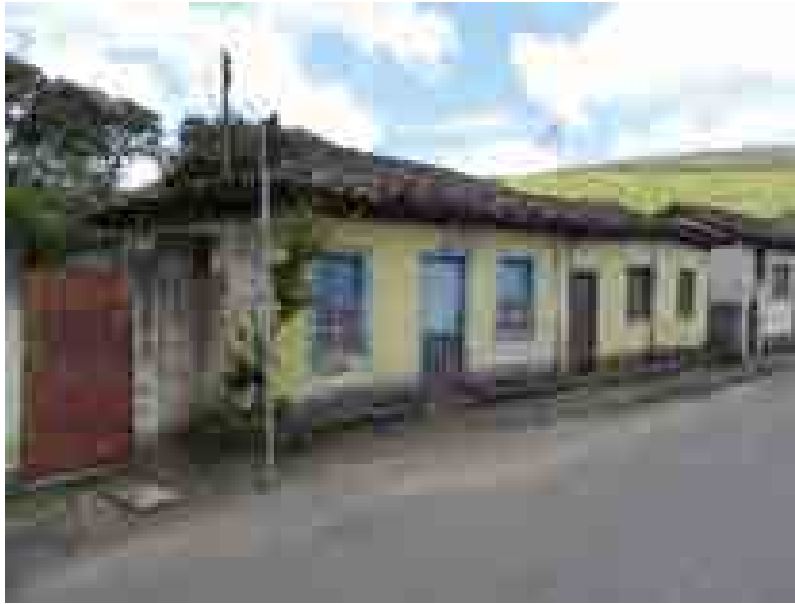
Figura 5: Vista da fachada do bem. Evidências de trincas, reformas e infiltrações nas paredes.

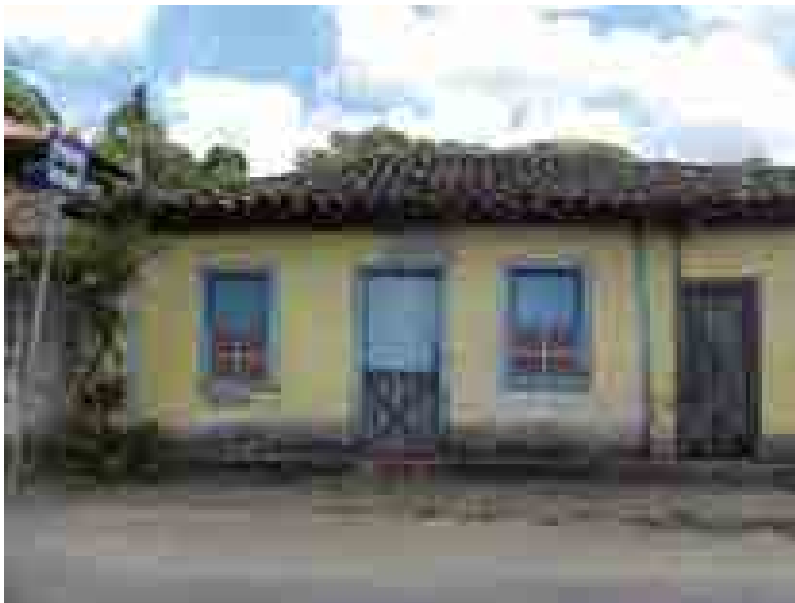
Figura 6: Vista da fachada do bem. Evidência de trincas e reformas na vedação das paredes.

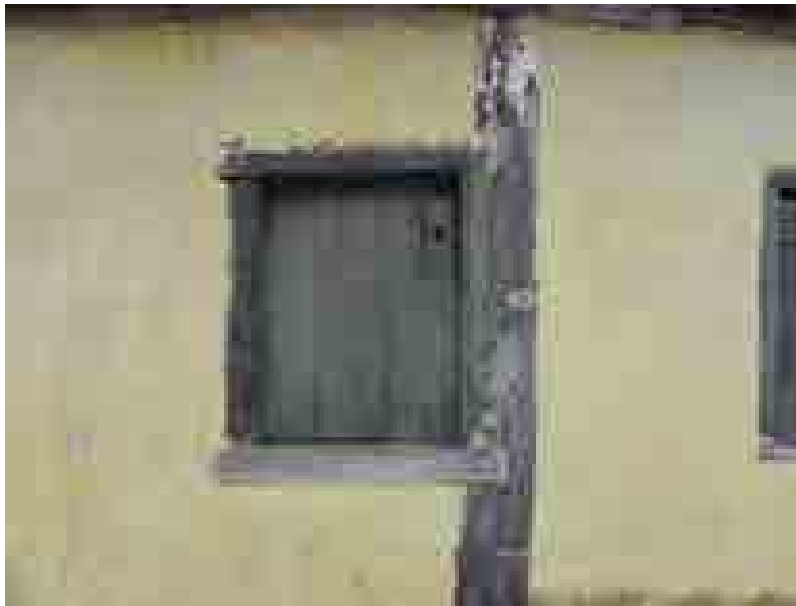
Figura 7: Evidência de trincas e reformas na vedação das paredes e ataque de insetos nas madeiras dos batentes da janela.
