**Diagnóstico socioambiental dos danos decorrentes do rompimento da barragem de Fundão na bacia do rio Doce e região costeira adjacente**

# **Diagnóstico de Danos: Resumo Executivo**

Lactec  
Curitiba – Paraná – Brasil  
Maio/2020

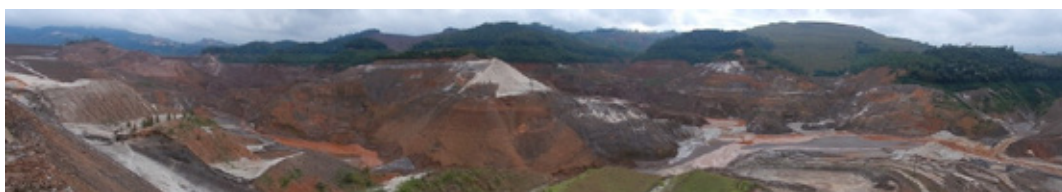
**Figura 3** – Fotografia panorâmica da cava da barragem de Fundão em 03/05/2017.

Após o rompimento, o rejeito continuou vazando da cava de Fundão (Figura 3), influenciado pelo período chuvoso, incrementando o volume extravasado em, aproximadamente, mais 11 hm<sup>3</sup>. Além disso, em janeiro de 2016 houve uma cheia que alcançou áreas que não haviam sido atingidas pela onda de rejeitos. Essas áreas também foram consideradas afetadas pelo rompimento da barragem de Fundão.

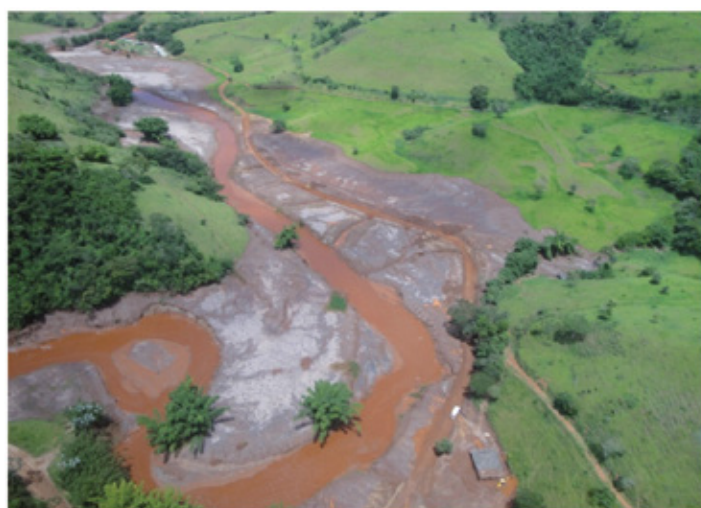
**Figura 26** – Margens do rio Gualaxo do Norte com a remoção de solos e rochas e deposição da lama de rejeito.

Para a escala de gravidade do dano da alteração da paisagem, foi considerada a área correspondente a APDL em um total de 28.082,34 ha, as quais representam as alterações mais severas causadas pelo rompimento da barragem de Fundão. Sendo assim esse dano é classificado como gravíssimo por apresentar área afetada acima de 1.000 ha nos compartimentos 1, 2 e 3 e com tendência a reduzir. Quanto a sua reversibilidade, foi considerado parcialmente reversível.

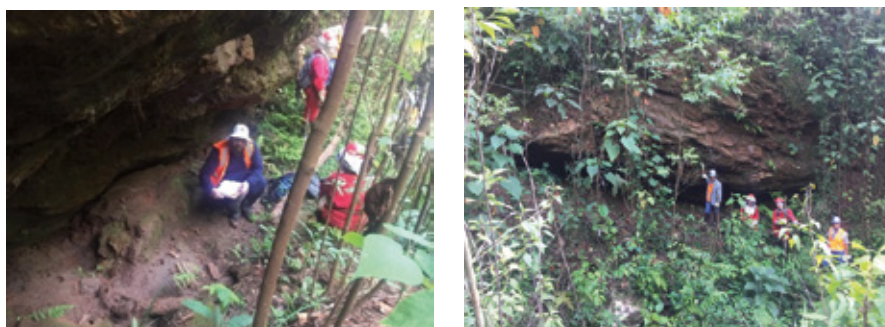
Das 22 feições subterrâneas com potencial de terem sido afetadas pelo desastre, 14 foram consideradas atingidas por terem tido contato com a lama de rejeitos. Entretanto, destas, apenas duas são consideradas cavidades naturais, sendo que uma foi parcialmente atingida (Figura 28) e a outra totalmente soterrada (Figura 29), enquanto que cinco foram consideradas abrigos (Tabela 15). O abrigo CA-17, da Figura 30, foi também soterrado como ilustram as fotos.

**Figura 28** – CA-14. Cavidade com desenvolvimento de cinco metros, não possui espeleotemas e foi atingida pela lama de rejeitos.

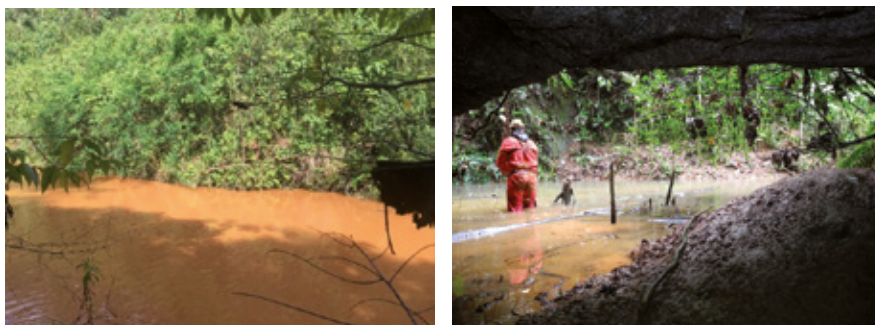
**Figura 29** – CA-12. Caverna atualmente encontra-se alagada.

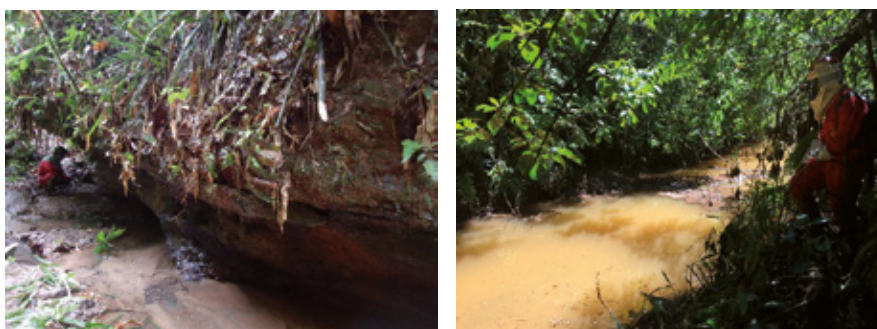
**Figura 30** – CA-17. À esquerda, fotografia fornecida pela Samarco (26/02/2015), anterior ao alteamento da Barragem de Nova Santarém. À direita, imagem atual obtida pela equipe do Lactec na posição onde se encontrava o abrigo.

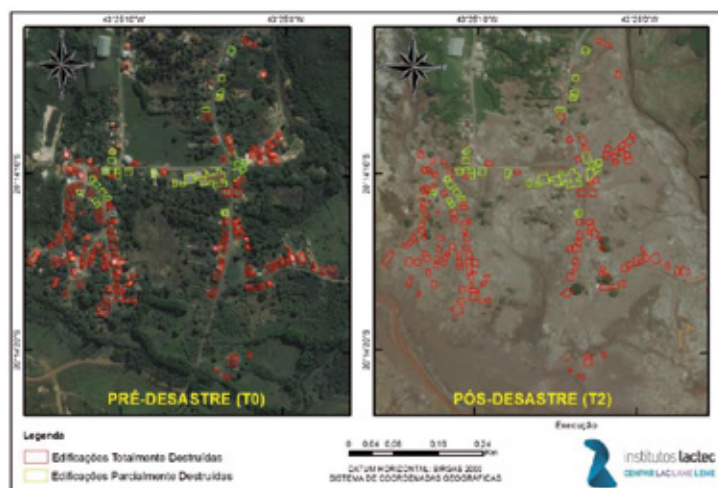
A ação mecânica da passagem da lama proveniente da barragem de Fundão gerou outros tipos de resíduos sólidos na forma de resíduos florestais oriundos da destruição da vegetação ripária e resíduos de construção civil que foram originados pela devastação de estruturas civis. Estes resíduos, por sua vez, ficaram dispostos em diversos pontos dentro da APDL. Por exemplo, a Figura 32 expõe as áreas de geração de resíduos de construção civil do distrito de Bento Rodrigues.

**Figura 32** – Exemplo das edificações impactadas pela onda de lama no distrito de Bento Rodrigues.

Para o dano em questão, a gravidade foi definida empiricamente através da área impactada pelos resíduos. Desta forma, considerou-se que o dano é grave para a geração de resíduos sólidos.

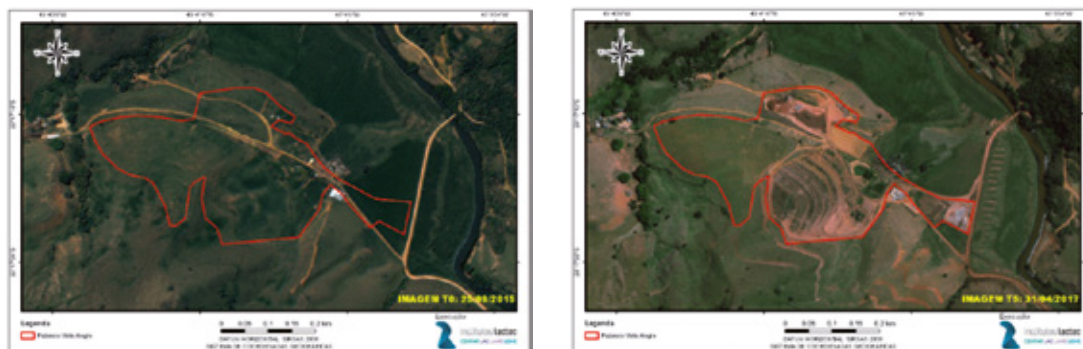
Nos períodos posteriores ao desastre, em virtude das ações emergenciais, muito dos rejeitos gerados pela onda de lama foram movimentados para áreas anteriormente não impactadas, ampliando o dano ambiental. Desta forma, por meio da avaliação de documentos oficiais, constatou-se que diferentes áreas foram afetadas pela movimentação, remoção e disposição desses resíduos sólidos. Na cidade de Barra Longa foram relatados, em documentos oficiais, a disposição em três áreas principais: Centro de Exposição, Campo de Futebol e Fazenda Vista Alegre (Figura 33). Já nas proximidades da UHE Risoleta Neves, foi mencionada a utilização de quatro áreas de disposição: Setor 4 e 5, Ecobags, Setor 8 e pilha Velho Soberbo, além do planejamento da utilização da Fazenda Floresta para este mesmo fim. Os valores estimados destas áreas de remoção e disposição de resíduos pelas ações após o desastre estão disponíveis na Tabela 18.

**Figura 33** – Aterro Fazenda Vista Alegre: Imagem pré-desastre (esquerda) e pós-desastre (direita).

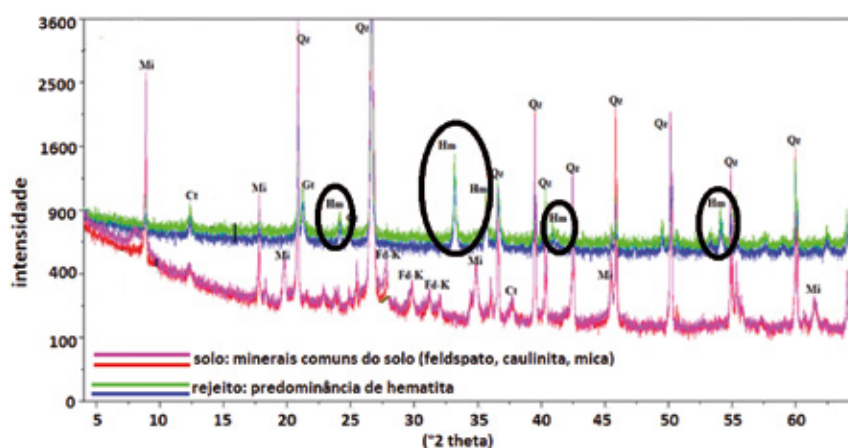
A análise da alteração da composição da fase sólida do solo se deu pela avaliação dos constituintes minerais e orgânicos do rejeito depositado no C1 (1.614 ha) em relação à linha-base e aos solos controle. Em relação à mineralogia, constatou-se que o rejeito depositado é composto, basicamente, por óxidos de Fe cristalinos (em especial a hematita,  $\alpha\text{-Fe}_2\text{O}_3$ ) e por quartzo, enquanto que minerais aluminossilicatos comumente encontrados no solo, como a caulinita, foram verificados apenas como resíduos ou não foram observados (a exemplo do feldspato potássico e a mica (Figura 34). Essa mineralogia predominantemente hematítica do rejeito foi herdada do material de origem (Itabirito) do beneficiamento do Fe (SILVA *et al.*, 2006) e tem consequências negativas para o balanço de cargas do solo, uma vez que a hematita possui menor capacidade de troca catiônica (CTC) em relação à caulinita (MELO; ALLEONI, 2009).

**Figura 34** – Difratograma de raio-X (picos de minerais) das amostras de solo controle (linha vermelha e rosa) e rejeito (linhas azul e verde). Legenda: Ct- caulinita, Mi- mica, Gt- goethita, Hm- hematita, Qz- quartzo, Fd-K- feldspato potássico. Os círculos destacam os picos de hematita no rejeito.

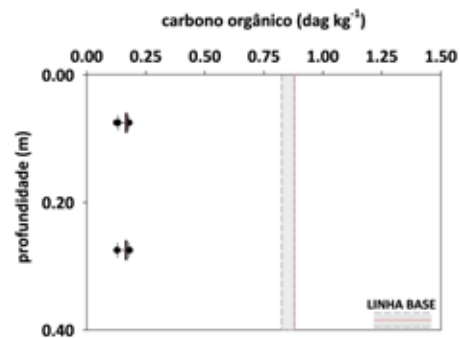
No que diz respeito ao componente orgânico do solo, houve redução dos já baixos valores de carbono orgânico (CO) da linha-base ( $0,88 \text{ dag.kg}^{-1}$ ) para teores extremamente baixos ( $0,17 \text{ dag.kg}^{-1}$ ) (Figura 35). A Matéria Orgânica do Solo (MOS) é determinística para as propriedades físicas, químicas e biológicas dos solos e para o seu correto funcionamento no ambiente e, assim, o retorno dos teores de carbono aos níveis originais no rejeito depositado requer práticas de manejo de alta complexidade, indicando que ocorreu dano gravíssimo para a composição da fase sólida. Aliado a isso, tem-se a impossibilidade de retorno da condição inicial do solo em relação aos minerais das frações areia, silte e argila.

**Figura 35** – Teor de carbono orgânico de amostras de rejeito.

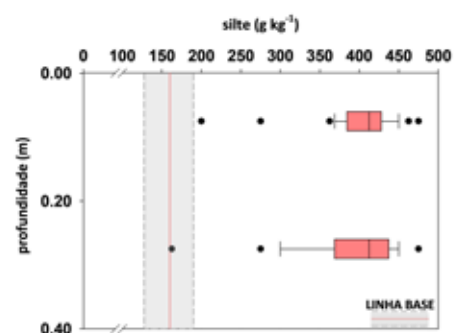
Os teores medianos de silte do rejeito foram 2,6 vezes superiores ( $413 \text{ g.kg}^{-1}$ ) ao encontrado antes do desastre ( $160 \text{ g.kg}^{-1}$ ) (Figura 36). O aumento nessa fração pode dificultar a aeração no rejeito, já que o silte se acomoda entre os espaços deixados pelas partículas de areia, especialmente em sendo as partículas compostas por óxidos de Fe, conforme discutido. Dessa maneira, o rejeito apresentou-se como uma matriz adensada devido à maior densidade aparente (ou densidade do solo) ( $1,97 \text{ g.cm}^{-3}$ ) e menor proporção de macroporos ( $0,07 \text{ m}^3.\text{m}^{-3}$ ) em comparação aos mesmos parâmetros na linha-base ( $1,51 \text{ g.cm}^{-3}$  e  $0,2 \text{ m}^3.\text{m}^{-3}$ , respectivamente) (Figura 37).

**Figura 36** – Teores de silte de amostras de rejeito.

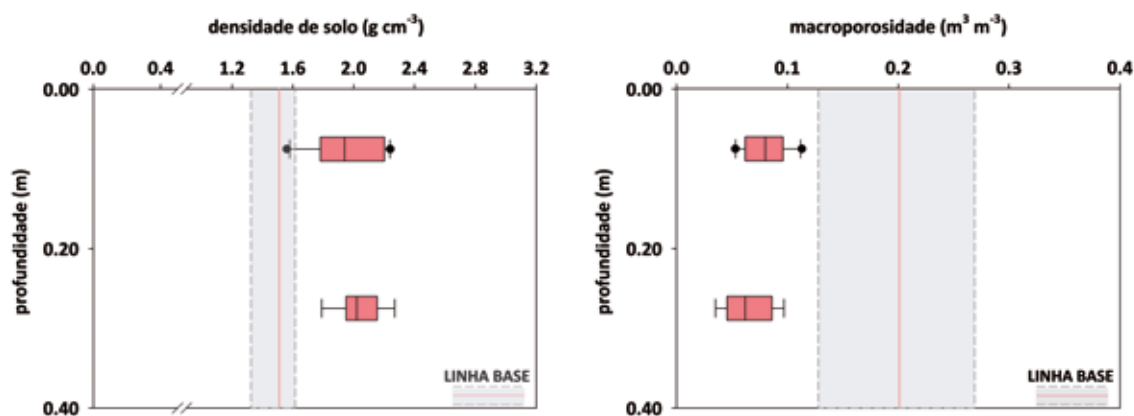
**Figura 37** – Valores de densidade do solo e macroporosidade de amostras de rejeito.

O adensamento na matriz de rejeito, ocorrido em uma área de 1.614 ha, pode resultar na restrição do crescimento radicular da vegetação e aumentar a ocorrência de processos erosivos. O dano foi classificado como cessado e grave, no entanto, devido à capacidade de água disponível ter sido quatro vezes superior nesse material (227,5 mm) em relação à linha-base (51,7 mm) (devido ao incremento de silte em relação aos solos aluviais arenosos).

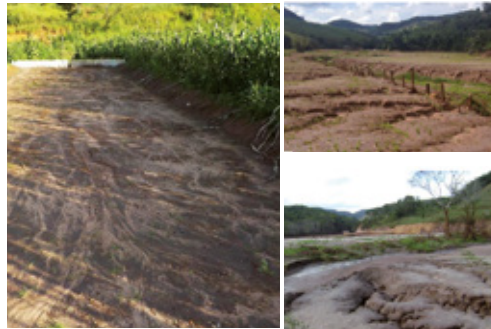
De modo geral, os resultados dos ensaios indicaram que a deposição do rejeito sobre o solo natural contribuiu para o aumento dos processos erosivos (Figura 38). Foi verificado que a camada de rejeito depositada apresentou moderada dispersão. Portanto, independentemente do local, do

volume precipitado e da inclinação do talude, há potencial para ocorrência de erosão do material depositado sobre o solo natural.

**Figura 38** – Registros fotográficos de processos erosivos nas áreas de deposição do rejeito (processos de erosão laminar e erosão em sulcos).

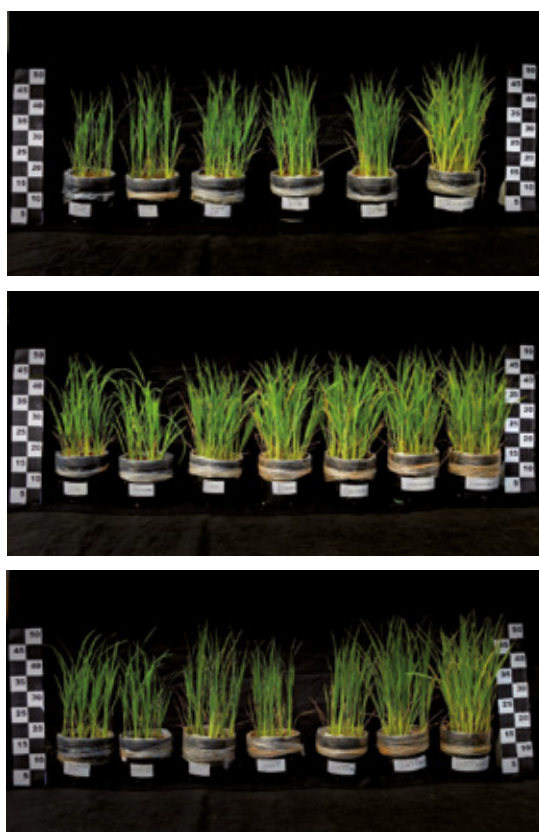
A deposição do rejeito no C1 resultou em danos às características químicas do solo em uma área de 1.571 ha<sup>3</sup>, como a redução dos já baixos teores de bases (como Ca e Mg) e da CTC, com predomínio de cargas positivas provenientes da hematita, conforme verificado pelo delta pH do rejeito (Tabela 20). No entanto, devido ao pH mais corrigido (com consequente ausência de alumínio trocável) e do teor de fósforo disponível ligeiramente superior no rejeito em relação à linha-base (Tabela 20), o potencial produtivo observado para essa matriz em condições controladas foi similar ao potencial produtivo do solo controle da região (Figura 39). Nesse caso, em que plantas de arroz foram cultivadas em casa de vegetação em solos controle, rejeito e rejeito em sistema inundado, somente quando N, K, Mg, Zn, Mo, Cu, B e P foram fornecidos às plantas, houve maior produção de biomassa aérea no solo controle em relação ao rejeito. O *status* nutricional de gramíneas coletadas em campo (C1, se desenvolvendo diretamente na APDL) e do próprio arroz cultivado em casa de vegetação corroboraram essa observação.

**Figura 39** – Plantas de arroz cultivadas em solo controle (acima), rejeito (meio) e rejeito em sistema inundado (abaixo). Da esquerda para direita: tratamento sem adição de nutrientes (para o rejeito foram considerados dois tratamentos: rejeito puro e rejeito com adição de cascalho); tratamento com N; tratamento com N+K; tratamento com N+K+Mg; tratamento com N+K+Mg+Zn; tratamento completo (N+K+Mg+Zn+Mo+Cu+B+P).

Nesse sentido, o dano às características químicas e ao potencial produtivo do solo foi considerado pouco grave, cessado e parcialmente reversível, já que os nutrientes podem ser repostos via adubação orgânica e mineral e a fertilidade do rejeito pode ser construída se o teor de MOS for recuperado e mantido. A matéria orgânica tenderá a aumentar a CTC no rejeito, o que resultará na tendência de redução do efeito do dano de forma geral.

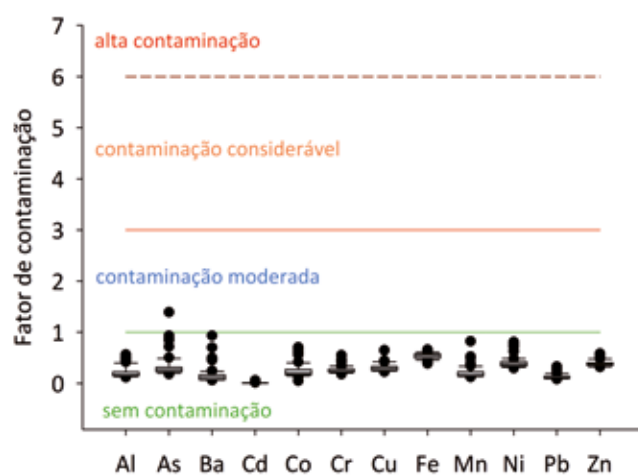
Não foi encontrado dano para os elementos Ag, Al, As, Ba, Cd, Co, Cr, Cu, Ni, Pb, Sb, Hg, Se, Sn e Zn, pois os teores quantificados não ultrapassaram os teores da linha-base e/ou valores de referência de qualidade (VRQs) para o solo, além de não resultarem em preocupação ambiental em relação à biodisponibilidade a curto (imediate) e médio prazo (meses a anos), e portanto, não apresentaram contaminação para o solo (Figura 40).

Para Fe e Mn, no entanto, foi possível associar o aumento dos teores desses elementos na matriz solo à ocorrência do desastre, embora os mesmos não tenham ultrapassado a linha-base (Figura 40 e Figura 42). Tanto Fe quanto Mn apresentaram elevada disponibilidade no rejeito depositado entre Fundão e Risoleta Neves (C1), especialmente em condição de anoxia (falta de oxigênio no solo). De fato, isso foi observado tanto no experimento de condições controladas, em que mesmo uma cultivar tolerante à toxidez de Fe apresentou sintomas típicos de toxidez na condição do rejeito inundado, quanto em campo, já que os teores de Fe na braquiária cultivada no rejeito se apresentaram levemente acima dos teores máximos toleráveis para efeitos tóxicos em bovinos (Figura 43).

**Figura 40** – Fator de contaminação de EPTs (teores pseudototais) no rejeito em relação à linha-base anterior ao desastre. Os elementos Ag, Sb, Hg, Se e Sn não possuem teores de linha-base e por isso não estão representados no gráfico.

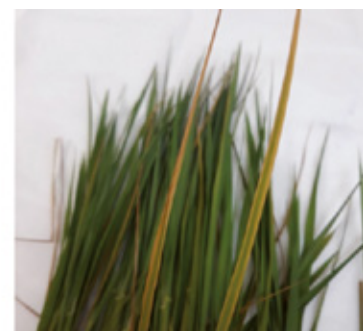
**Figura 41** – Sintoma de toxidez de Fe (coloração alaranjada) nas folhas de arroz (*Oryza sativa*) cultivado no rejeito em condição inundada.

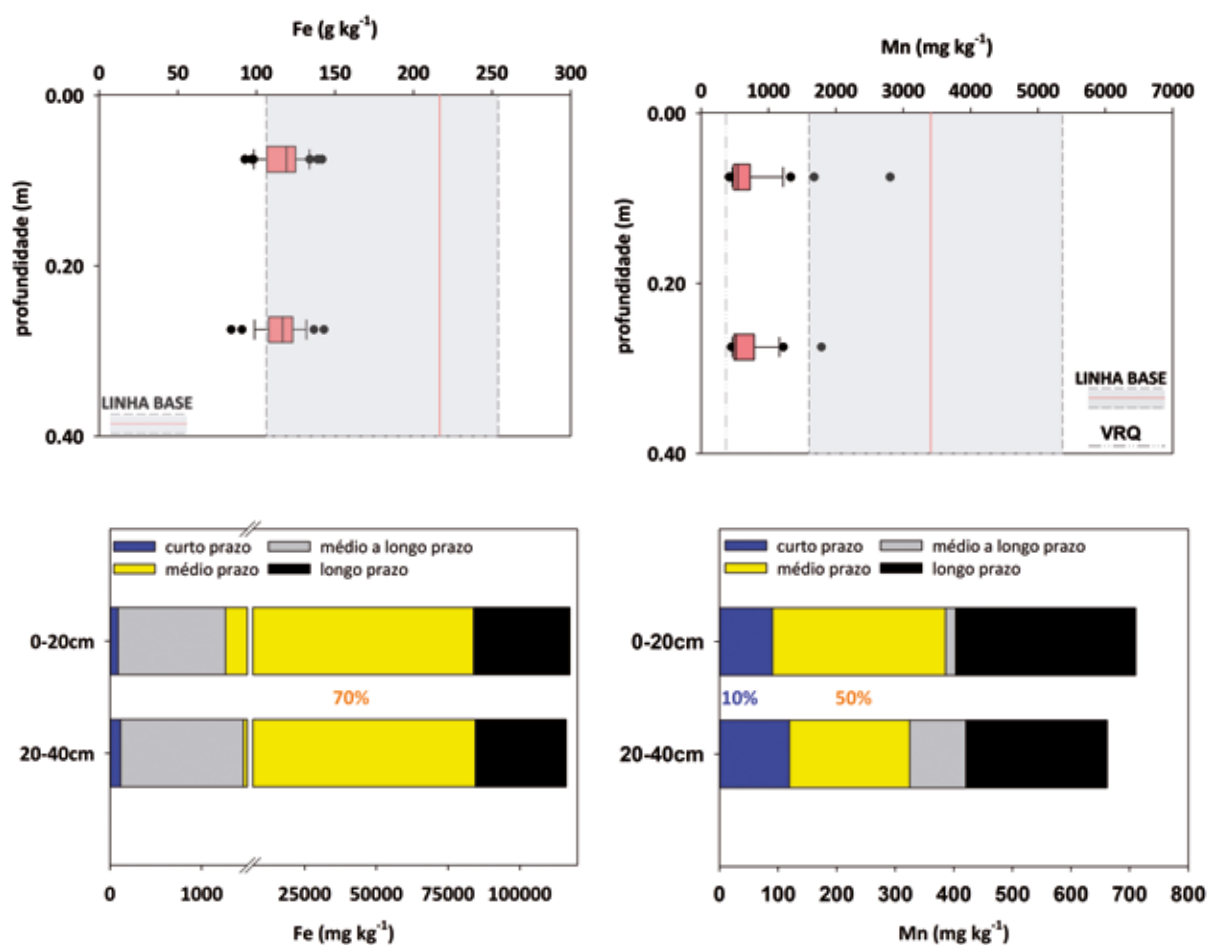
**Figura 42** – Pannel superior: teores pseudototais de Fe e Mn de amostras de rejeito. Pannel inferior: frações (média) de Fe e Mn no rejeito.

A contaminação por Fe e Mn em decorrência do desastre, que ocorreu em uma área de 1.571 ha no C1, foi considerado um dano pouco grave e cessado, pois apesar das métricas mencionadas, os teores pseudototais não ultrapassaram a linha-base. Portanto, o enquadramento como dano pouco grave se baseou no fato de nenhum indicador desse dano ter sido alterado em relação à linha-base, mas estar alterado em algum grau em relação à interpretação técnica.

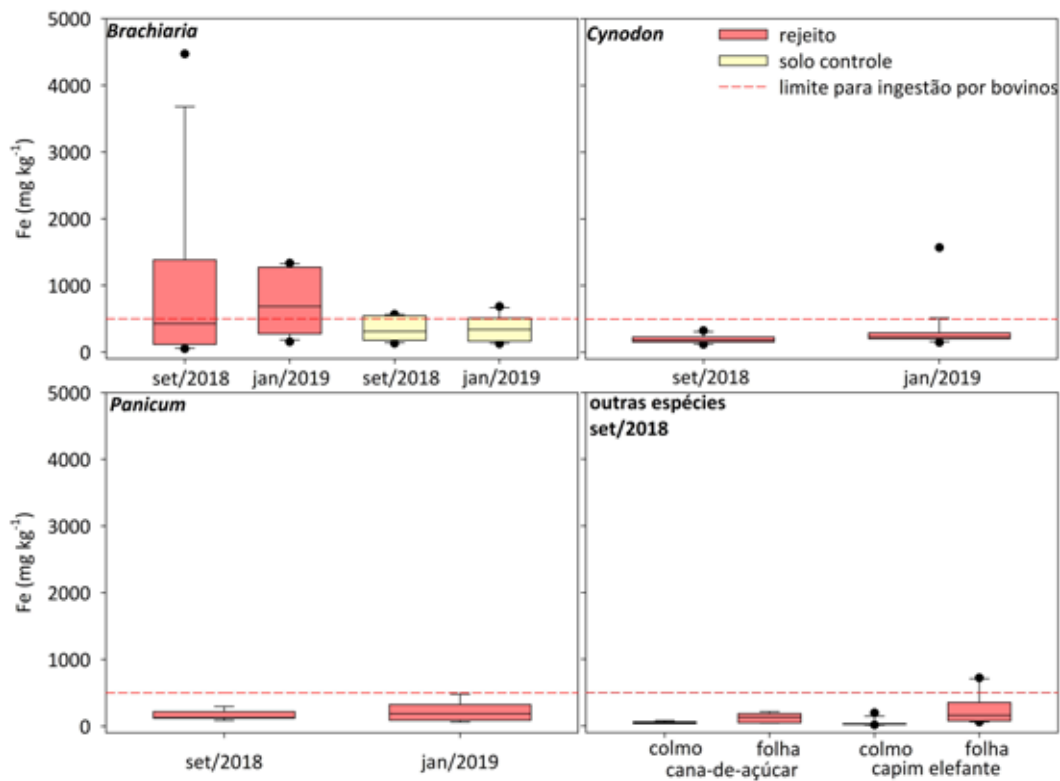
Além disso, Fe e Mn já são considerados elementos majoritários no ambiente edáfico (relativo ao solo) e são, adicionalmente, nutrientes de plantas, animais e seres humanos e a toxidez desses elementos é menos grave em relação à de EPTs que não tem função biológica (como o As, Cd, Pb, Cr etc.). Considerando que a camada de rejeito será mantida no ambiente, esse dano foi classificado como irreversível e seu efeito tende a aumentar com o tempo caso os bovinos se alimentem exclusivamente da braquiária cultivada no rejeito, considerando o efeito cumulativo de Fe e Mn no organismo (Figura 43).

**Figura 43** – Teores de Fe em gramíneas desenvolvidas no rejeito (*Brachiaria*, *Cynodon*, *Panicum* e capineiras) e sobre o solo controle (*Brachiaria*).

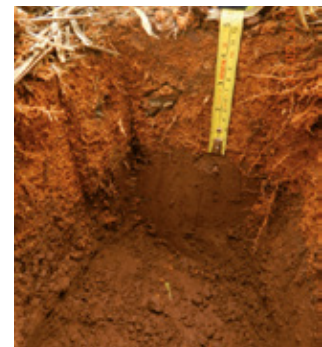
Algumas ações emergenciais pós-desastre incorreram na disponibilização de EPTs advindos dos solos que foram retirados das áreas de empréstimo para recobrir planícies com deposição de rejeito em pontos isolados no C1 (Figura 44).

**Figura 44** – Visualização, em campo, de uma camada de solo de áreas de empréstimo (indicada pela trena) depositado acima do rejeito.

Considera-se que a contaminação por EPTs devido às ações emergenciais é um dano cessado, uma vez que não estão previstas novas áreas para receber mais aportes de solos de áreas de empréstimo (foi uma ação emergencial e pontual). O dano é irreversível já que não é possível separar e retirar somente o solo depositado acima do rejeito, porém foi classificado como pouco grave, pois mesmo que as misturas possam ter aumentado os teores de alguns EPTs, ainda assim não promoveram aumento em relação à linha-base e aos VRQs. Novamente, o enquadramento como dano pouco grave foi baseado no fato de nenhum indicador desse dano ter sido alterado em relação à linha-base, mas estar alterado em algum grau em relação à interpretação técnica. Ademais, para alguns elementos a mistura com o solo diluiu os teores (Fe e Mn, por exemplo, que eram maiores no rejeito e que tiveram seus teores diminuídos quando misturados com o solo).

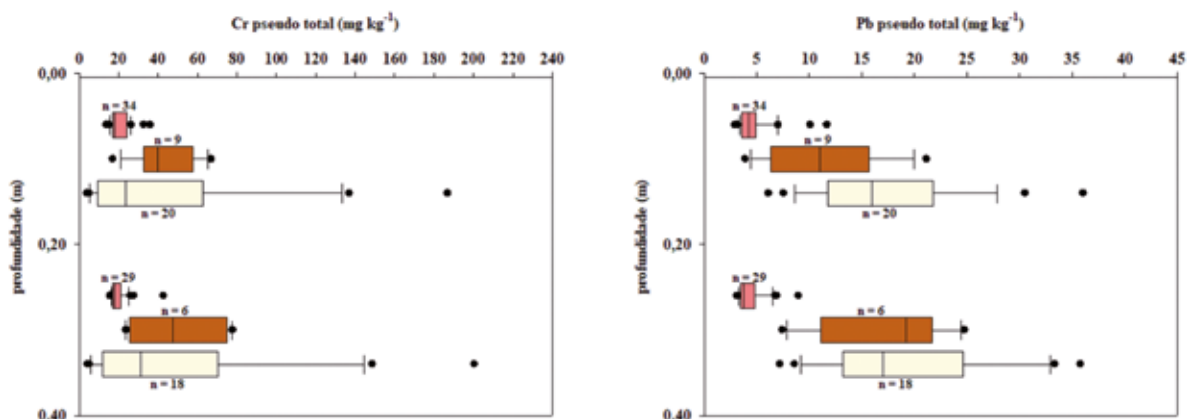
As amostras de misturas entre rejeito e solo apresentaram teores superiores de Al, Cr, Cu, Se, Sn e Pb em comparação aos teores do próprio rejeito (Figura 45), tendo ocorrido efeito deletério por essa prática. Especificamente para o Pb, os teores prontamente disponíveis foram 22 vezes superiores nas misturas em relação aos teores disponíveis das amostras puras de rejeito. Isso indica que, para alguns EPTs, essa ação emergencial foi mais prejudicial do que benéfica, pois expôs elementos que não estariam naturalmente acessíveis aos organismos em um curto período de tempo. Imagens de satélite foram utilizadas para quantificar as áreas em que solos de empréstimo foram adicionados acima das planícies de rejeito, tendo sido quantificada uma área de 37 ha para esse dano (Figura 46).

**Figura 45** – Teores pseudototais de Cr e Pb de amostras do rejeito (em vermelho), dos solos controle (em amarelo) e de misturas (em marrom).

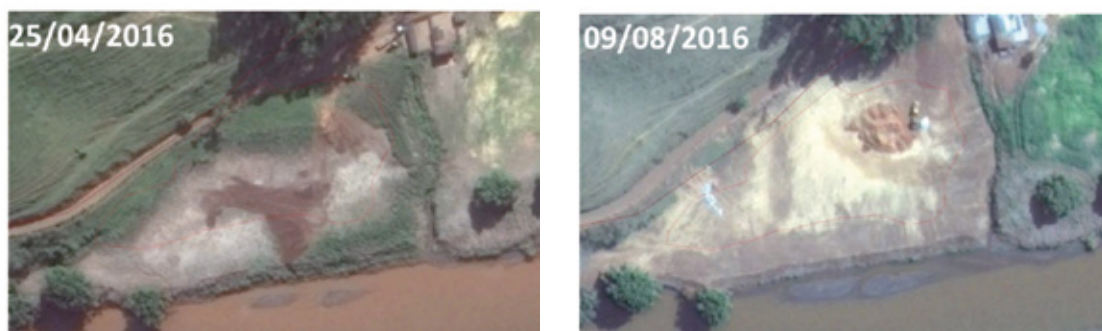
**Figura 46** – Imagens de satélite indicando a adição de solo de empréstimo sobre áreas de deposição de rejeito. Fotos: coordenadas: 20°16'48.57" S e 43°2'20.82" O, nas datas de 25/04/2016 e 09/08/2016, respectivamente.

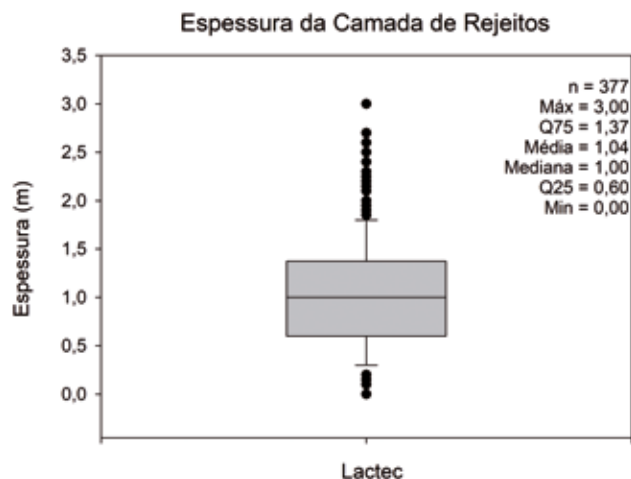
Os demais danos aos solos mencionados convergiram para a formação de uma nova ordem de solo, os Technossolos. Os technossolos são solos de origem antrópica, em que de acordo com a classificação de solos da IUSS Working Group WRB (2015), apresentam uma camada cimentada, ou ainda 20% ou mais de artefatos (materiais manufaturados pelo homem, como o rejeito de mineração de Fe em questão, por exemplo) nos primeiros 100 cm do perfil. O diagnóstico desse dano foi realizado pela análise da profundidade da camada de rejeitos depositada no C1, totalizando uma área de 1.614 ha, em que pelo menos 75% de 377 amostras demonstrou ter havido uma espessura de ao menos 60 cm de rejeito (Figura 47), o que corroborou com a nova classificação desse substrato.

**Figura 47** – Dispersão das medidas de espessura da camada de rejeito depositado e de mistura solo/rejeito ao longo da APDL dentro do C1.

Esse foi considerado um dano gravíssimo ao solo pois, por mais que não haja a ordem de Technossolos no Sistema Brasileiro de Classificação de Solos, essa nova camada de rejeitos substituiu ordens naturais de solo, como os Gleissolos, Neossolos Flúvicos e Cambissolos Flúvicos que haviam nas várzeas e que exerciam funções ecológicas específicas na paisagem (Figura 48), com impossibilidade de o solo retornar à condição inicial. O dano foi considerado irreversível uma vez que somente uma escala de tempo de centenas a milhares de anos possibilitará ao Technossolo sofrer processos pedogenéticos de forma a reconstituir os solos naturalmente pertencentes ao ambiente de várzea (solos aluvionares). Como foi advindo da ação mecânica de deposição do rejeito, pontualmente após o rompimento da barragem, foi considerado um dano cessado.

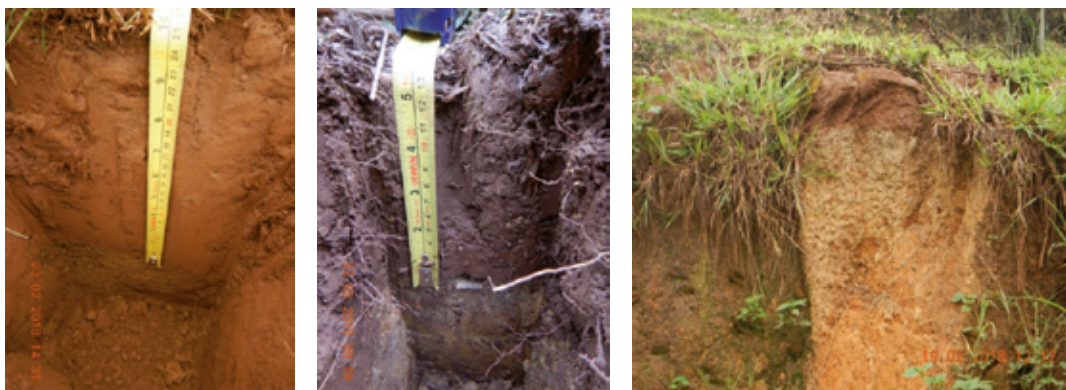
**Figura 48** – Solos de várzea soterrados pelo rejeito no C1.

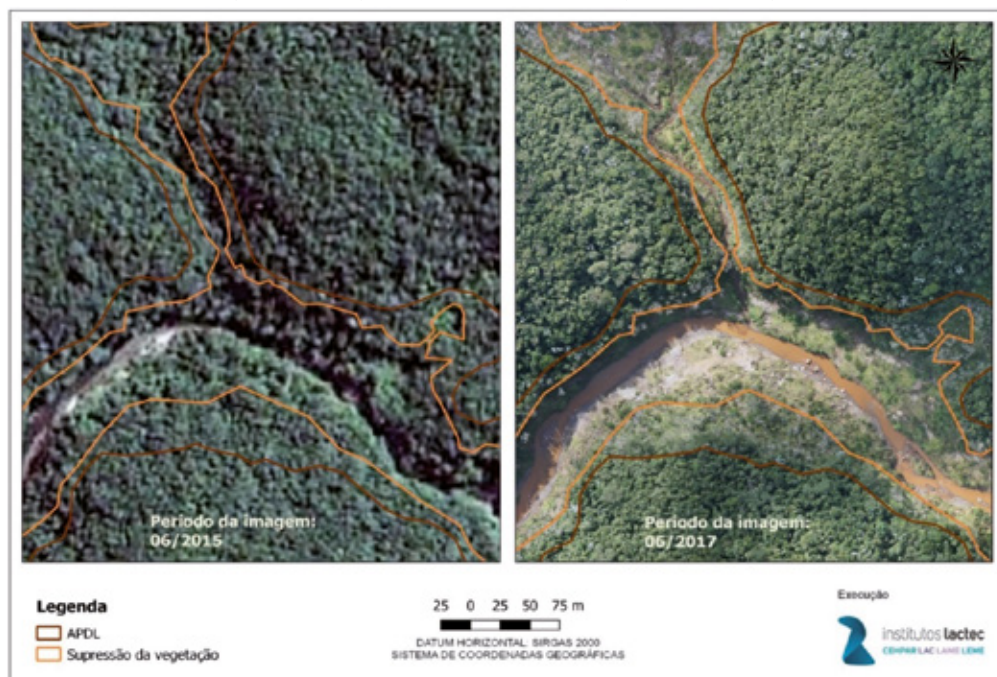
A supressão da vegetação foi verificada pela passagem e deposição da lama nas matas ciliares. Após a comparação entre as imagens no pré e pós-desastre, verificou-se a supressão da vegetação nativa em duas formas: remoção mecânica pela passagem da onda de lama e mortalidade tardia pelo depósito de rejeitos no sub-bosque da floresta (Figura 49).

**Figura 49** – Exemplo de áreas onde houve supressão mecânica (linha clara) e mortalidade tardia (linha escura).

Este dano foi considerado gravíssimo devido ao tamanho da área suprimida, porém está cessado e é reversível à medida em que as áreas se recuperem ou sejam contempladas com ações de restauração.

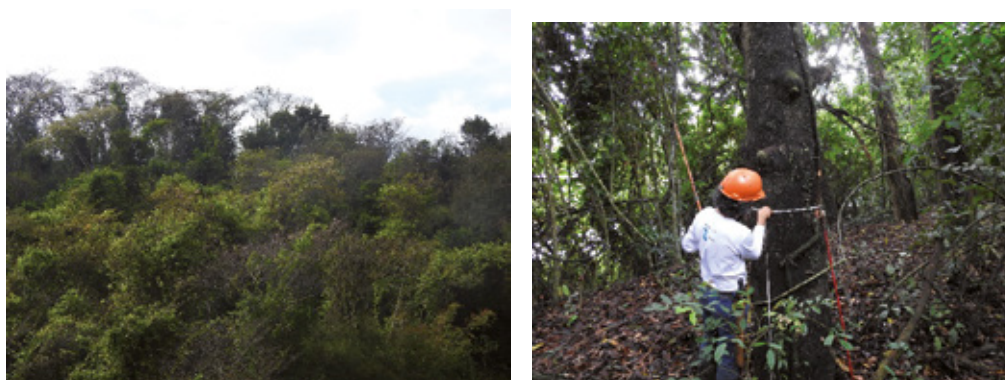
O dano de perda de recursos florestais madeireiros foi avaliado por meio do inventário florestal, onde estimou-se o volume de madeira removido na passagem do rejeito (Figura 52). A amostragem do volume de madeira apontou uma média de 154,24 metros cúbicos de madeira por hectare, totalizando 120.015,69 m<sup>3</sup>, com um erro de aproximadamente 13%, conforme apresentado na Tabela 24, que demonstra também o intervalo de confiança para estes valores.

**Figura 52** – Aspecto dos fragmentos e do inventário florestal.

O dano foi classificado como grave devido ao elevado volume de madeira removido, entretanto está cessado, e é considerado reversível se a floresta for restaurada e retornar às características que tinha antes do evento.

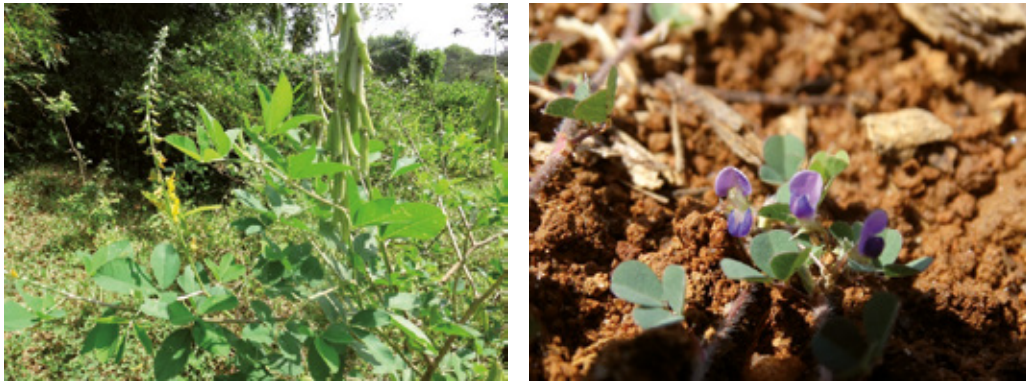
Das 15 espécies listadas, três tidas como exóticas foram encontradas nos levantamentos de campo, sendo elas *Crotalaria* spp., *Desmodium* spp. e *Lolium multiflorum* (Figura 57). Também foram encontradas espécies do gênero *Sorghum*, entretanto nenhuma delas é a mesma indicada na utilização dos plantios da Fundação Renova.

**Figura 57** – Exemplo de espécies exóticas utilizadas nas ações de restauração.

Este dano foi considerado grave devido à possível competição destas espécies com as espécies nativas, especialmente em ambientes sensíveis como os campos rupestres. O dano somente será reversível se a disseminação destas espécies for contida, e tende a aumentar à medida em que novas áreas em processo de restauração recebam espécies exóticas no plantio.

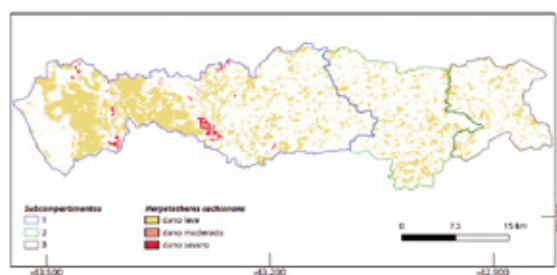
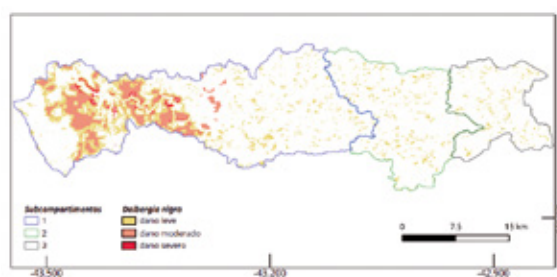
**Figura 64** – Mapeamento das perdas de qualidade dos habitat para as espécies acauã (*Herpetotheres cachinnans*, acima) e jacarandá-da-Bahia (*Dalbergia nigra*, abaixo) no C1.

Para a avaliação da perda de qualidade dos habitat em decorrência do desastre, são apresentadas as duas espécies representativas: o falcão acauã, *Herpetotheres cachinnans*, e o jacarandá-da-bahia, *Dalbergia nigra* (Figura 64). Para essa espécie de ave os modelos indicaram perdas de adequabilidade ambiental em diversos fragmentos nas proximidades da barragem de Fundão. Ali, identificaram-se perdas moderadas e severas, ao passo que nos demais setores do C1 predominaram perdas leves; estes efeitos, que se estenderam para além da APDL, ocorreram devido a fatores relacionados à paisagem como um todo, como perdas de conectividade. Os danos sofridos pela planta *Dalbergia nigra* foram também intensos e concentrados no primeiro terço desse compartimento. Identificou-se acentuado dano em inúmeros fragmentos florestais, com perdas entre 40% e 50% de adequabilidade ambiental a esta espécie. Perante a análise conjunta de todas as espécies terrestres (Tabela 27) o resultado desta análise apontou a ocorrência de danos em todas as espécies avaliadas, da fauna e da flora. Estes danos independeram, ainda, do grupo funcional, dos atributos fisiológicos ou da história natural destes táxons. A partir desse conjunto de informações o dano foi identificado somente no C1, e considerado gravíssimo, reversível e cessado.

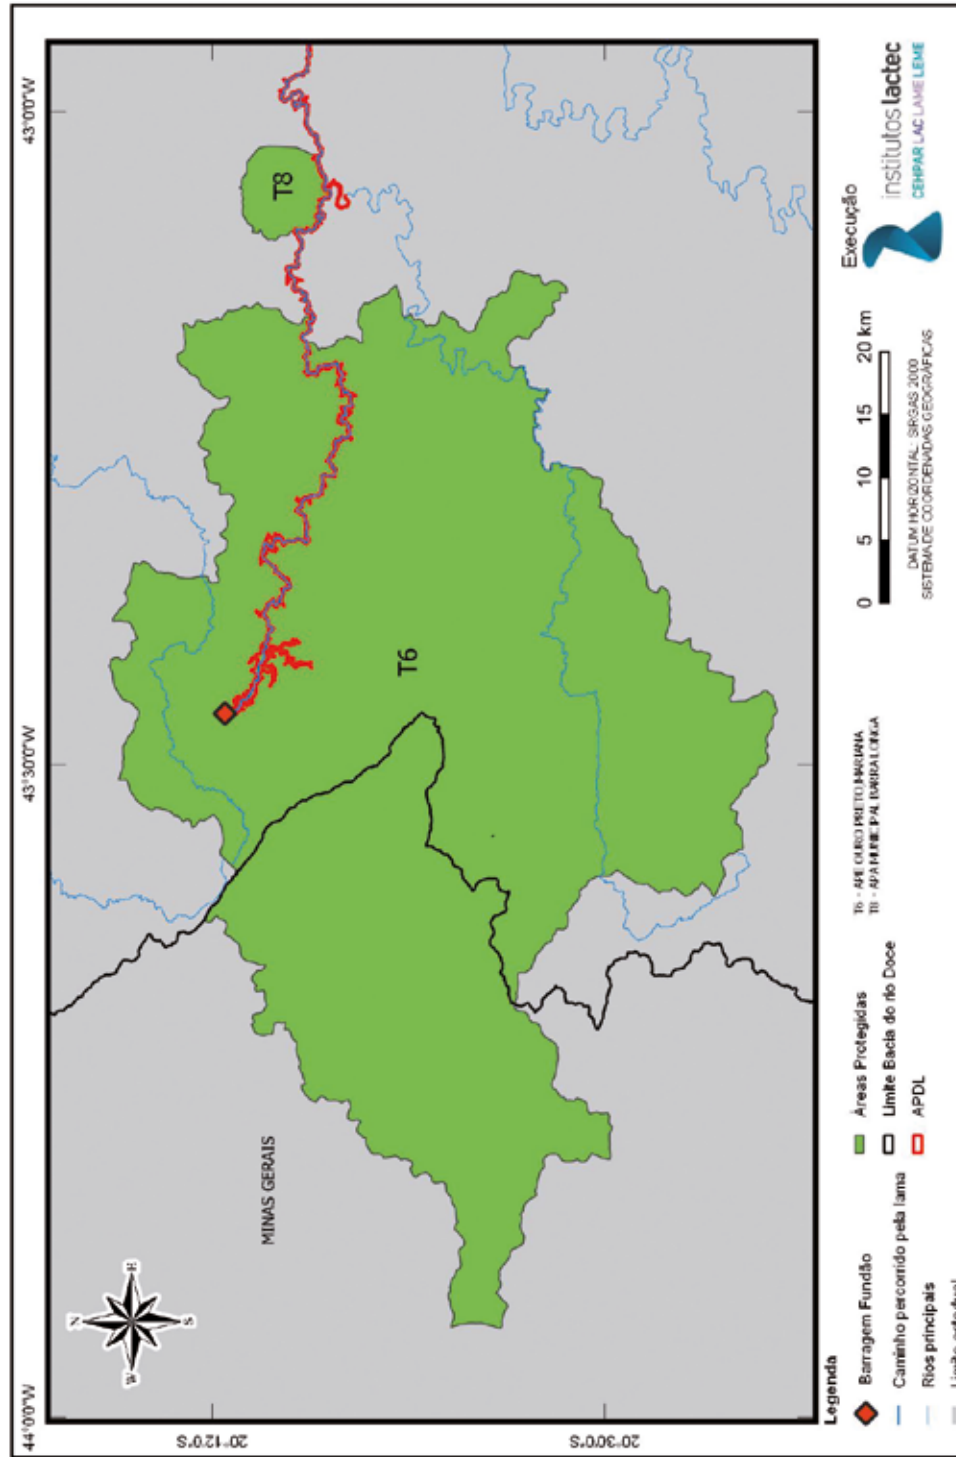
**Figura 65** – Áreas protegidas nos estados de Minas Gerais e Espírito Santo afetadas pela passagem e deposição da lama (parte 1).

Treze áreas protegidas foram consideradas afetadas por estarem contíguas à APDL (Figura 65, Figura 66) e, portanto, sofreram alterações que resultaram em degradação da qualidade ambiental. O cálculo das extensões lineares e das áreas afetadas a partir do contato ou sobreposição com a APDL é apresentado na Tabela 29.

O desastre afetou uma Terra Indígena (TI Krenak), uma UC estadual de proteção integral (Parque Estadual do Rio Doce) e duas Áreas de Proteção Especial (APE Ouro Preto/Mariana e APE Pico do Ibituruna). Já na jurisdição municipal o dano foi evidente em uma UC de proteção integral (Parque Natural Municipal de Governador Valadares) e em oito UCs de uso sustentável, sendo todas Áreas de Proteção Ambiental (APA), a saber: APA Municipal Barra Longa, APA Municipal Dionísio, APA Municipal Córrego Novo, APA Municipal Pingo-d'Água, APA Municipal Bom Jesus do Galho, APA Municipal Lagoa Silvana, APA Municipal Santana do Paraíso e APA Municipal Belo Oriente.

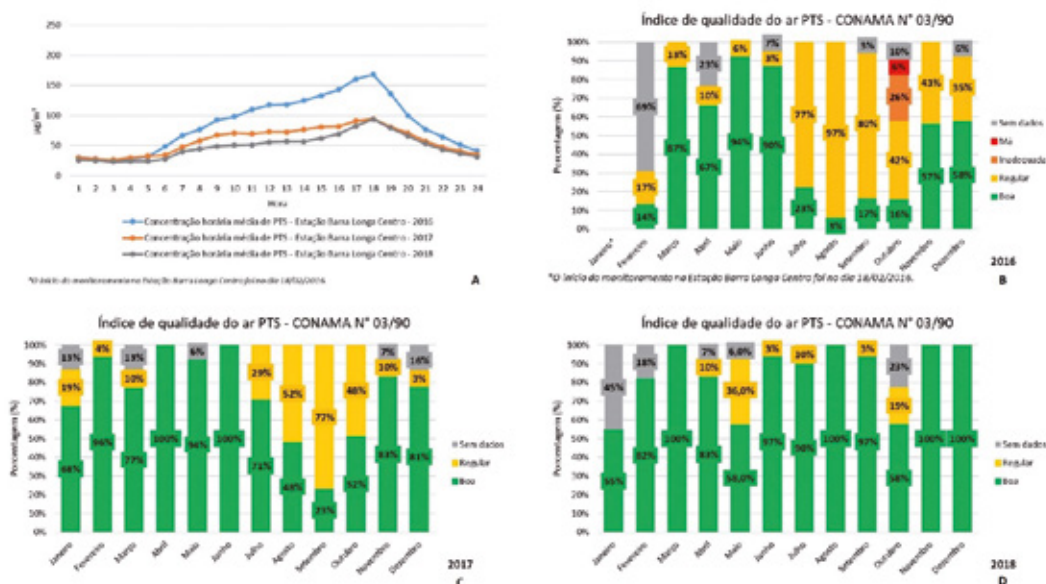
**Figura 67** – Análise dos dados obtidos para partículas totais em suspensão (PTS) na estação Barra Longa Centro nos anos de 2016 a 2018. a) Variação média diária. (b, c e d) Índice de Qualidade do Ar (IQAr) calculado de acordo com a Resolução CONAMA nº 003/1990.

Para as PTS foram registradas no ano de 2016, dez violações ao padrão primário de qualidade do ar estabelecido pela Resolução CONAMA N° 003/1990, vigente na época, o que acarretou na classificação do Índice de Qualidade do Ar (IQAr) como inadequado e má. Nos demais dias, a qualidade do ar foi classificada como boa ou regular para as PTS (Figura 67).

A concentração de partículas na atmosfera resultou na classificação do dano como gravíssimo, uma vez que pessoas de grupos sensíveis podem apresentar sintomas ou agravamento de doenças respiratórias e cardiovasculares e a população em geral pode ser afetada, dependendo da intensidade dessa concentração acima do padrão estabelecido e do tempo de exposição. Em relação a tendência desse dano, ocorrerá a redução da concentração de partículas na atmosfera, a partir do momento em que as partículas oriundas do solo e do rejeito depositado, não estejam expostas à ação do vento, caracterizando um dano reversível.

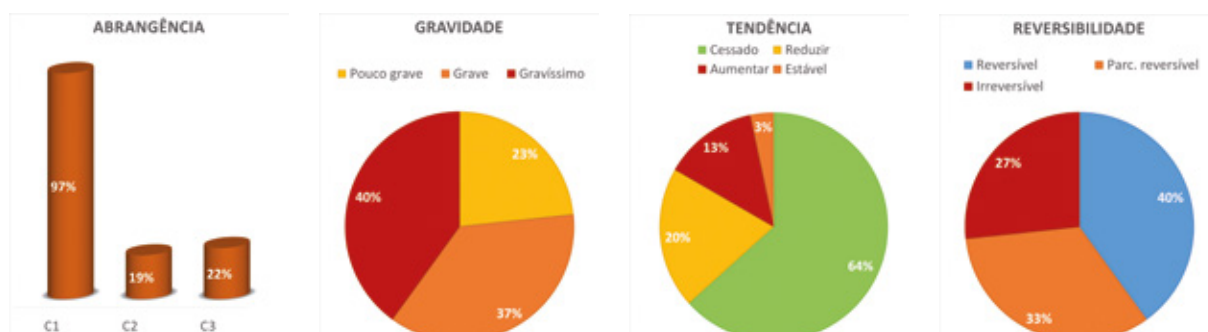
**Figura 69** – Análise integrada para abrangência, gravidade, tendência e reversibilidade para os danos.

Quanto à abrangência dos danos, a grande maioria se concentrou no C1 devido ao extravasamento da onda de rejeitos e à sua força mecânica. Nesse ambiente os danos foram majoritariamente graves ou gravíssimos, sendo boa parte considerados cessados. A maioria dos danos também foram considerados parcialmente reversíveis ou irreversíveis, o que remete a um cenário onde não será possível o retorno completo ao estado do ambiente antes do desastre. Na Figura 69 está representada a classificação dos danos ao ambiente terrestre e atmosfera quanto à sua abrangência, gravidade, tendência e reversibilidade.

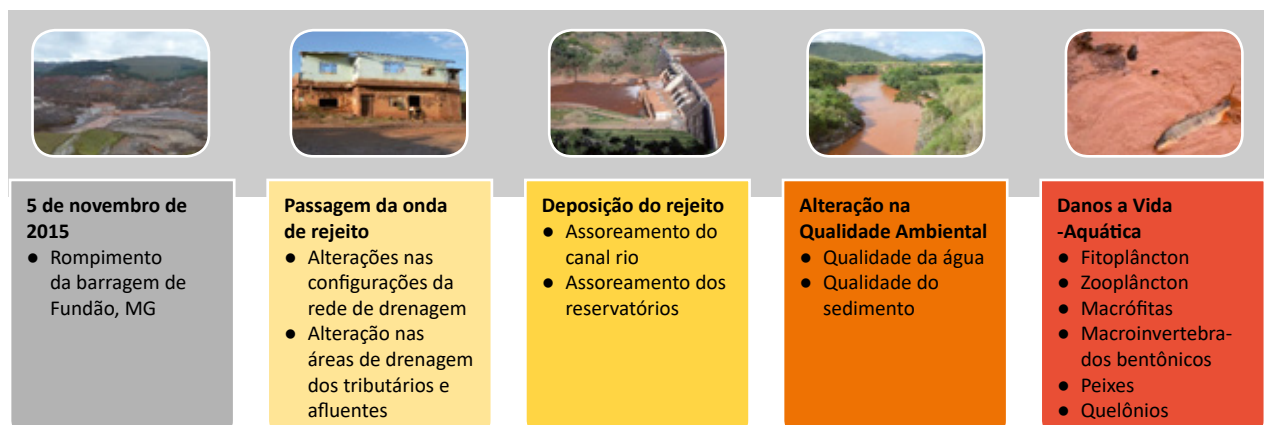
**Figura 70** – Síntese dos danos socioambientais do ambiente aquático continental.

Os rejeitos que extravasaram a calha dos rios encontram-se depositados nas margens e devido ao alto potencial de erodibilidade deste material, e com a ocorrência de um grande evento chuvoso, (fato que ainda não foi observado desde o desastre), eles poderão ser novamente incorporados ao fluxo de água aumentando o potencial de causar danos. O mesmo ocorre para o material aprisionado no reservatório da UHE Risoleta Neves, pois na estação chuvosa (ou no caso de um processo de dragagem), este material pode ultrapassar o anteparo físico do barramento e ir para jusante reiniciando os efeitos prejudiciais aos ecossistemas.

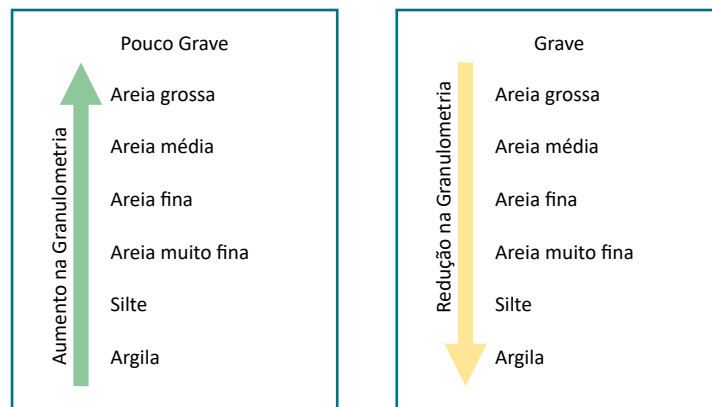
**Figura 84** – Classificação do dano para a análise granulométrica

O primeiro dano avaliado foi relacionado à alteração dos tamanhos dos grãos do sedimento (análise granulométrica). Como o rejeito da barragem possui grãos do tamanho de silte (de 0,062 mm a 0,0394 mm), que possui maior capacidade de reter EPTs, considerou-se que quando o tamanho do grão diminuiu, o dano é mais acentuado, sendo definidos conforme ilustrado na Figura 84 e Tabela 42.

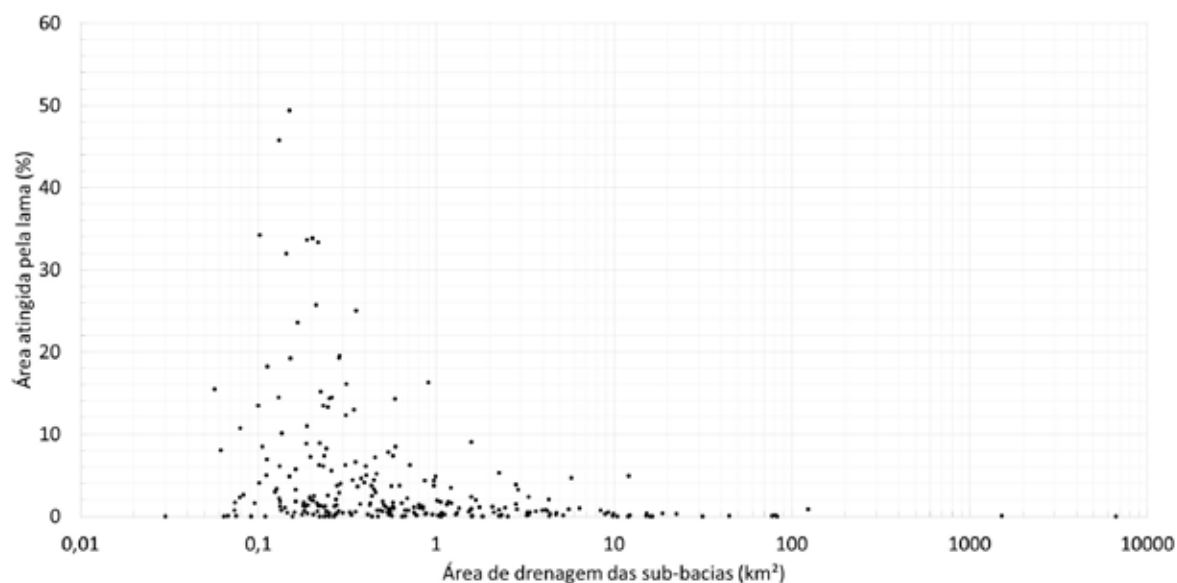
Na Figura 89 pode ser observada a proporção de área afetada pela passagem e deposição da lama em relação a área de drenagem total das sub-bacias dos 253 afluentes que desaguam no trecho entre a barragem de Fundão e a UHE Risoleta Neves.

**Figura 89** – Proporção da área atingida pela lama em relação à área de drenagem das sub-bacias.

Destaca-se que nenhuma das nascentes mapeadas nos afluentes está localizada na APDL. Ou seja, as nascentes que dão origem aos afluentes do trecho considerado não sofreram danos com o desastre.

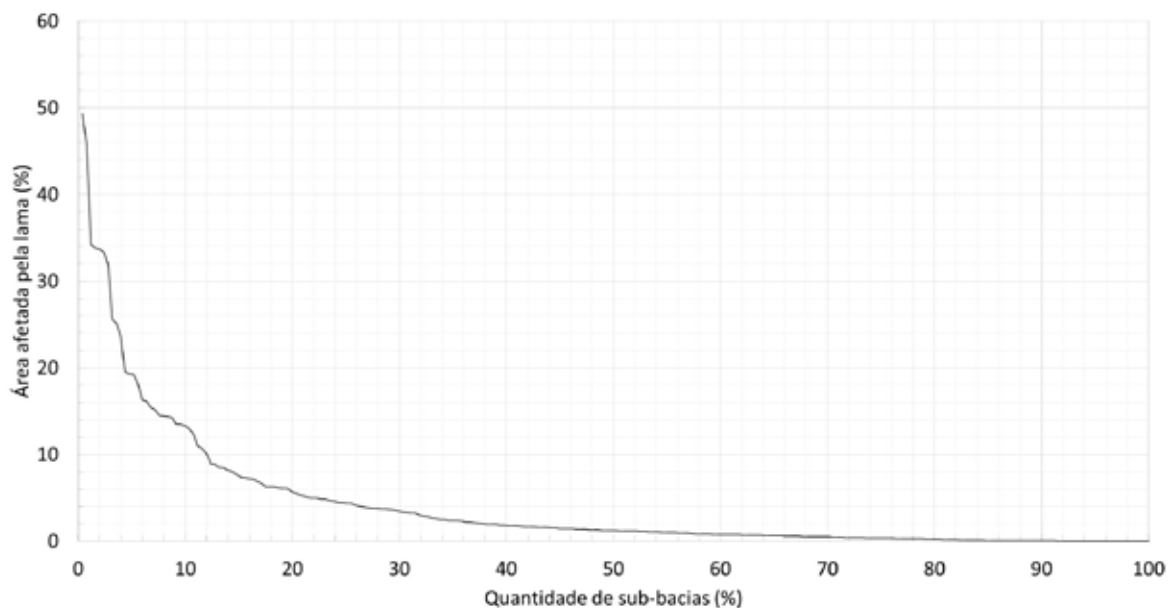
O dano foi considerado pouco grave de acordo com a metodologia proposta, uma vez que menos de 20% das sub-bacias tiveram pelo menos 10% de suas áreas de drenagem afetadas, conforme ilustrado na Figura 90.

**Figura 90** – Proporção da área atingida pela lama em relação à quantidade de sub-bacias.

As proporções de área afetadas pela lama nas sub-bacias não mudaram com o tempo, deste modo o dano foi considerado cessado e irreversível pois, embora as sub-bacias devam retornar naturalmente ao seu estado no instante do pré-desastre, o intervalo de tempo necessário para esta mudança é muito longo.
