**Diagnóstico socioambiental dos danos decorrentes do rompimento da barragem de Fundão na bacia do rio Doce e região costeira adjacente**

# **Diagnóstico de Danos: Resumo Executivo**

Lactec  
Curitiba – Paraná – Brasil  
Maio/2020

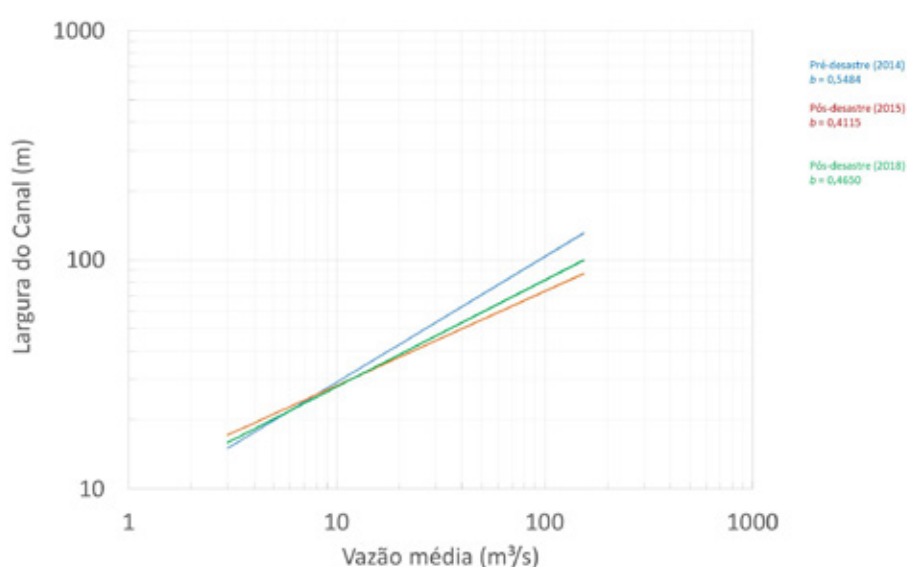
**Figura 91** – Evolução da largura média do canal fluvial em relação a vazão média no trecho entre Fundão e UHE Risoleta Neves.

Para a condição pré-desastre (Figura 91, linha azul) obteve-se um valor de 0,5484 para o expoente  $b$ . Este resultado é similar ao obtido para as séries de medições de vazões das estações fluviométricas da bacia do rio Doce e do indicado na literatura para rios naturais. Na condição imediatamente pós-desastre (Figura 91, linha vermelha) percebe-se uma redução pronunciada no valor do expoente  $b$  (0,4115), enquanto na condição pós-desastre mais recente (Figura 91, linha verde) nota-se que este mesmo expoente assume um valor intermediário (0,4650) entre as duas situações anteriores.

Com relação à abrangência do dano, este está associado ao trecho fluvial mais danificado pela passagem e deposição da lama, a jusante da barragem de Fundão e a montante da UHE Risoleta Neves. Este trecho tem extensão de aproximadamente 109 km e envolve um segmento do córrego Santarém, quase a totalidade do rio Gualaxo do Norte, Carmo e um segmento do rio Doce. Como as maiores alterações do expoente da largura ficaram acima de 20% na condição imediatamente após o desastre (cerca de 25%, de 0,5484 para 0,4115), o dano foi considerado gravíssimo, de acordo com a Tabela 33.

Quanto a tendência e a reversibilidade do dano, os resultados indicaram que a geometria hidráulica do canal fluvial no trecho considerado vem sofrendo ajustes no período pós-desastre e tende a retornar às condições existentes anteriores ao desastre. Entretanto este retorno demandará um tempo muito longo de modo que foi considerado um dano irreversível.

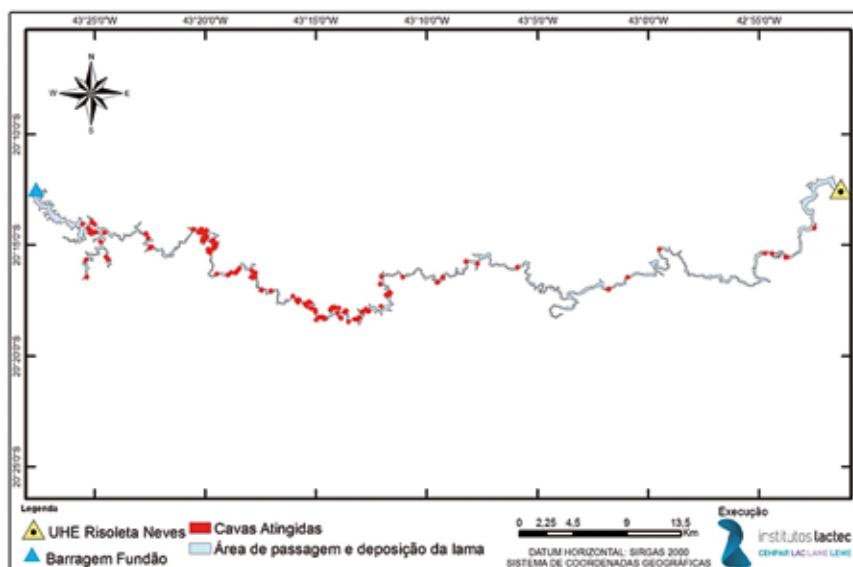
Após as análises foram contabilizadas um total 161 feições afetadas, sendo 115 classificadas como antrópicas, 36 como naturais e 10 indefinidas (Figura 92).

**Figura 92** – Localização das cavas atingidas pela lama de rejeito entre a barragem de Fundão e a UHE Risoleta Neves.

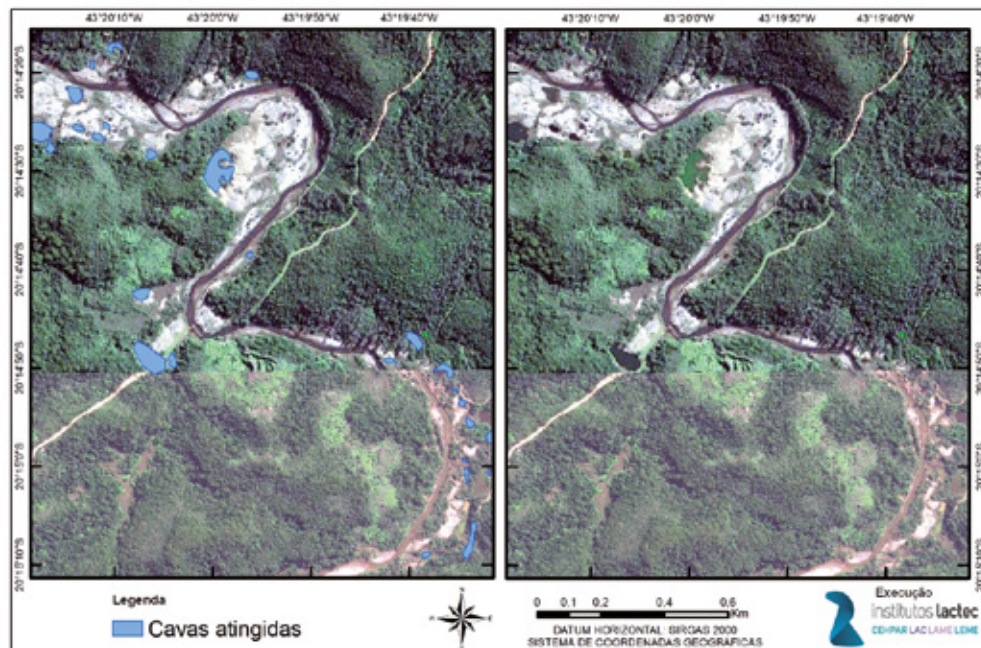
A Figura 93 mostra, de forma esquemática, o mapeamento de algumas dessas feições em uma área situada à jusante de Bento Rodrigues e à montante de Barra Longa.

**Figura 93** – Exemplo de uma área com o mapeamento da área afetada e seu correspondente ao lado.

A perda ou redução dessas feições causa danos diretos a estrutura da comunidade íctica, pois houve perda dos locais de desova, berçários, áreas de desenvolvimento e de proteção contra predação. Esse dano provoca redução na taxa de recrutamento das espécies, acarretando na redução da diversidade da comunidade íctica, sendo um efeito de grande gravidade uma vez que esses locais foram extintos. Esse dano é classificado como gravíssimo e considerado irreversível.

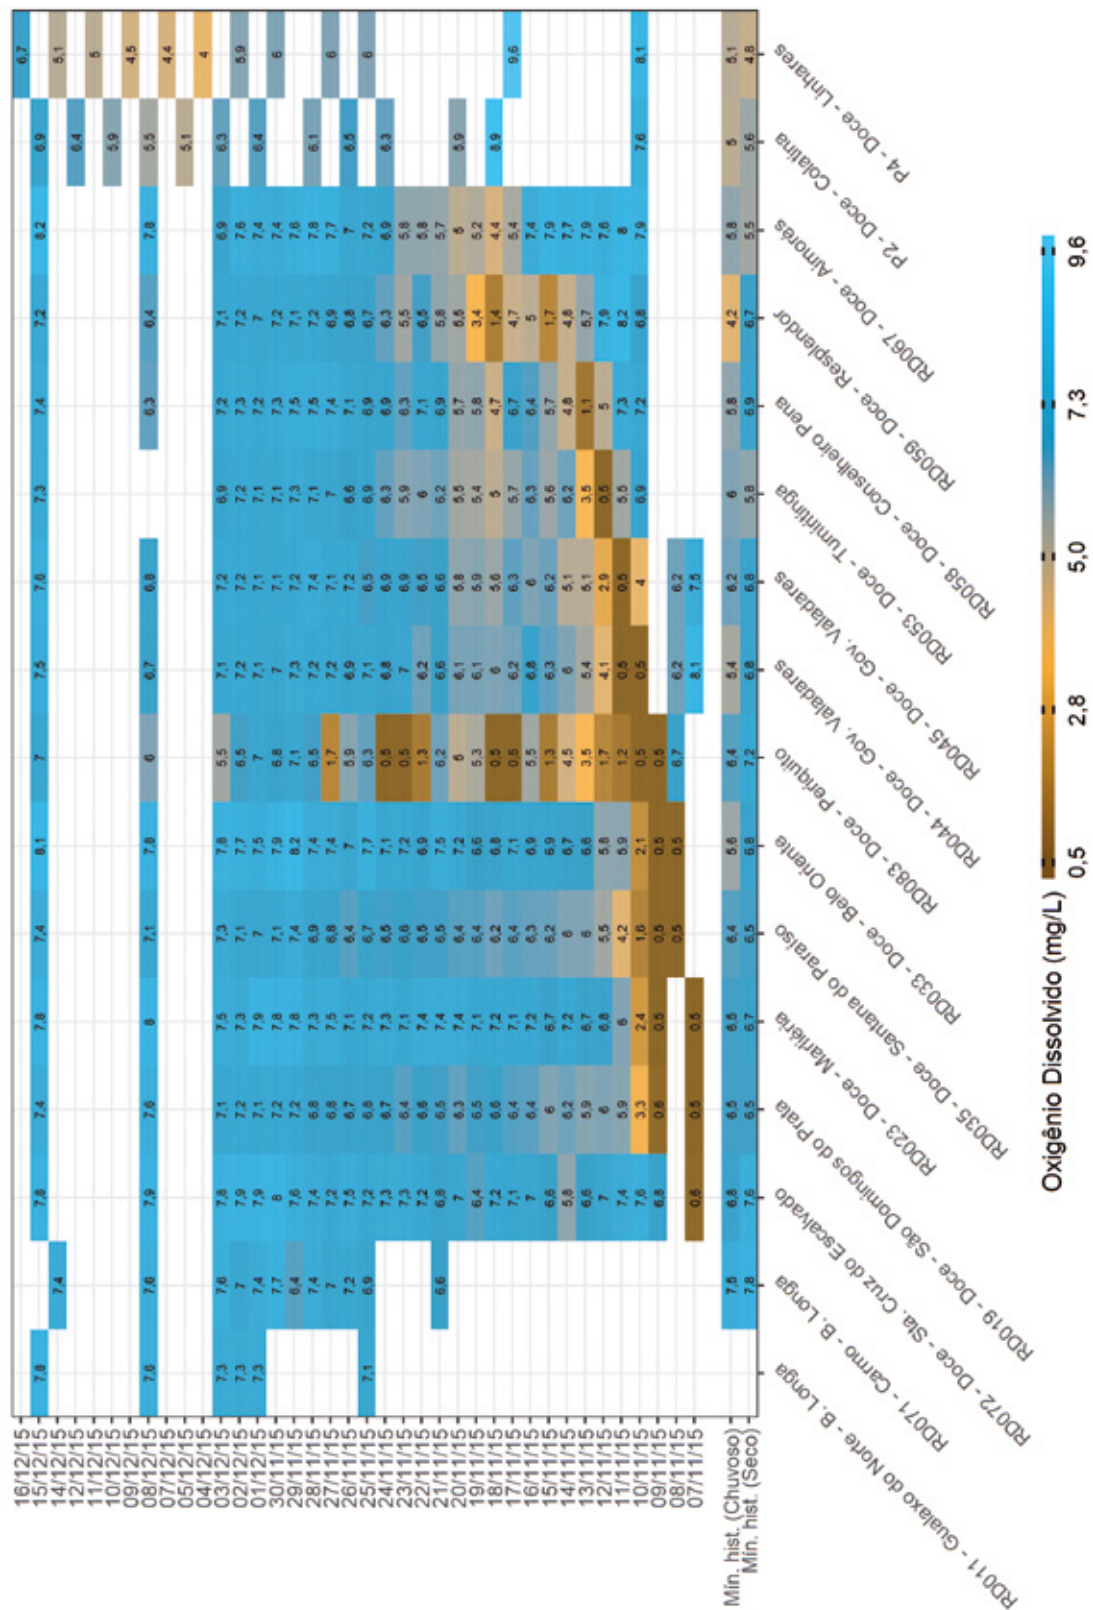
Com a passagem da lama, notou-se decréscimo nas concentrações de OD na água superficial, inclusive, com registro de valores abaixo de 1 mg/L até o município de Tumiritinga (MG). Contudo, as próprias características hidrodinâmicas dos rios atingidos favoreceram a reaeração do meio e, portanto, a introdução de oxigênio no meio líquido, amenizando o dano. Em todas as estações localizadas em Minas Gerais, por exemplo, as concentrações já se apresentavam de acordo com o limite legislado no final de novembro/2015. Desse modo, considerou-se que este dano foi cessado. Esse dano apresentou menor duração em relação aos outros identificados, visto que em um menor intervalo de tempo já foram verificadas concentrações de oxigênio atendendo ao mínimo legislado (5 mg/L), e dentro da escala de gravidade o dano foi considerado pouco grave. Porém, os baixos valores registrados nos primeiros dias após o rompimento configuraram um cenário anóxico letal para a grande maioria das espécies de peixes e outros componentes da biota local.

Na Figura 94 estão apresentadas as concentrações de OD nos rios atingidos pela lama ao longo dos municípios de Barra Longa (MG) e Linhares (ES), entre novembro/2015 e dezembro/2015. Valores de OD mais críticos foram representados por meio da cor marrom.

**Figura 94** – Concentrações de OD na água ao longo da APDL (novembro/2015 a dezembro/2015)

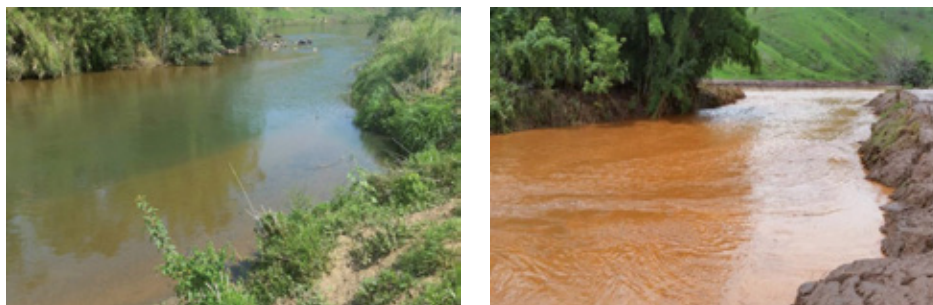
A turbidez elevada da água, ilustrada na Figura 95, pode comprometer ou impedir o tratamento das águas para fins de abastecimento público, além de diminuir a transparência e a luminosidade na coluna da água dos corpos hídricos, afetando a biota aquática.

**Figura 95** – Rio do Carmo, a montante da confluência com o rio Piranga, em 28/09/2015 (foto à esquerda) e em 03/12/2015 (foto à direita).

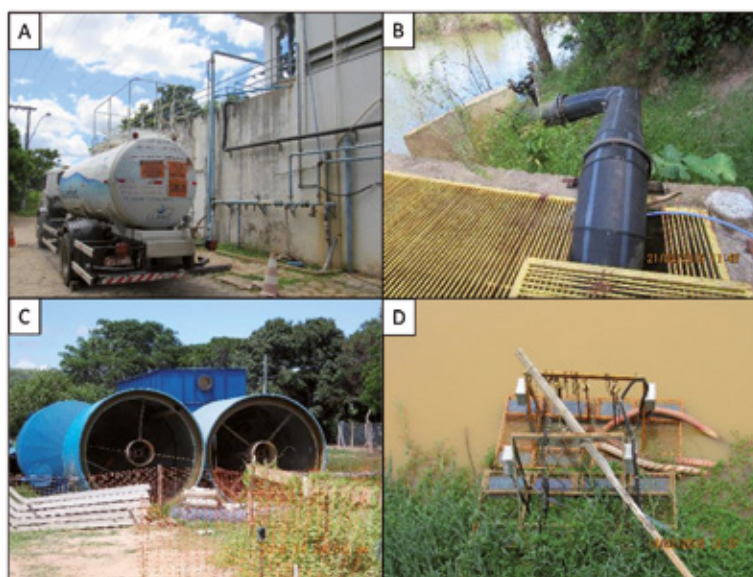
Assim, entre os 39 municípios localizados ao longo dos rios afetados, 18 localidades tiveram seus sistemas de abastecimento diretamente inviabilizados temporariamente (Tabela 50), causando diversas adversidades na operação dos SAA como os exemplos apresentados na Figura 96 (IBAMA, 2016).

**Figura 96** – Sistemas de abastecimento de água afetados: a) Caminhão-pipa alimentando a ETA de Mascarenhas- ES com água tratada proveniente da Sede Municipal; b) Nova adutora de água bruta da ETA Sede de Linhares; c) Materiais da nova ETA para ser instalada em Galileia e d) Ponto de captação de água no rio Doce da Sede de Colatina.

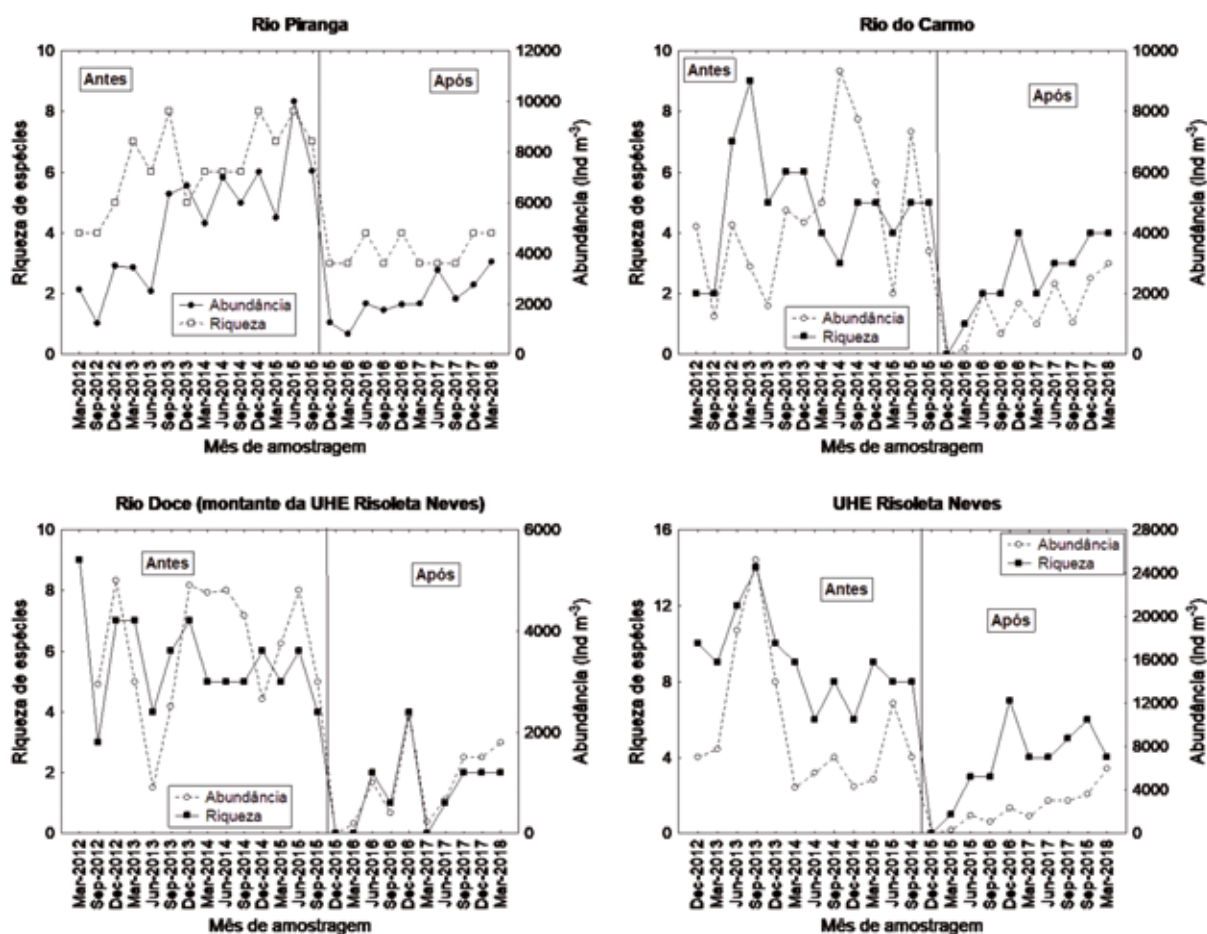
Os resultados apontaram que, no C1, a riqueza e abundância do zooplâncton reduziram drasticamente no momento logo após o desastre, chegando a haver a ausência de organismos em algumas estações amostrais (Figura 98). Dados das campanhas do Lactec e de estudo realizado por GIAIA (2016) corroboraram a informação. O valor máximo de riqueza, nas estações de rio, reduziu em 60% e de abundância em 98%. Para a estação de reservatório da UHE Risoleta Neves, houve redução do valor máximo em 50% para a riqueza e 76% para a abundância. Portanto, o dano nesse compartimento é gravíssimo, irreversível e com tendência de aumento se as condições ambientais continuarem como o observado. Embora esses organismos possuam uma elevada capacidade de suportar as alterações ambientais, a ausência de fontes de espécies, como tributários com maior biodiversidade, pode não permitir a manutenção e o estabelecimento de novas populações.

**Figura 98** – Riqueza e abundância registrada em diferentes estações amostrais no C1. A linha vertical, em cada gráfico, representa o momento do desastre. Dados obtidos do monitoramento da usina hidrelétrica Risoleta Neves.

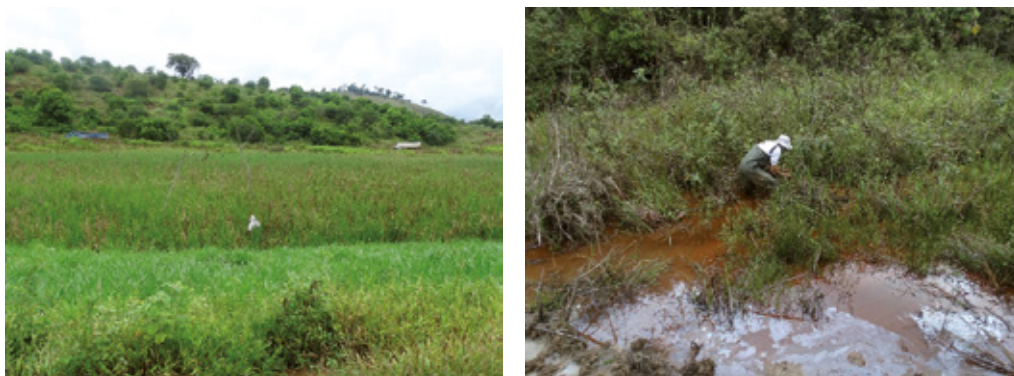
A passagem da onda de rejeito suprimiu ambientes de vegetação com influência fluvial (várzeas) dentro do C1. O dano foi calculado através do mapeamento das áreas de várzea que foram removidas. No total foram computados 67,39 hectares desta vegetação, valor este que corresponde a 7,84% do total de formações nativas suprimidas neste compartimento (Figura 100).

**Figura 100** – Aspecto das áreas de várzea estudadas.

Este dano ocorreu no C1, foi considerado grave devido à perda em área da vegetação suprimida, entretanto está cessado e a tendência é de que as espécies gradualmente recolonizem estes ambientes, sendo, portanto, reversível.

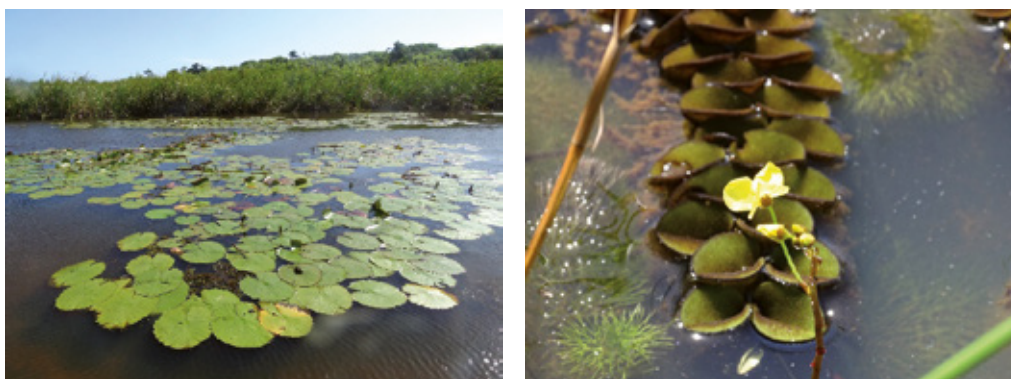
Este dano foi verificado com base no número de espécies de flora aquática e ribeirinha afetadas pela passagem da lama. Para isso foram consideradas as espécies de reófitas, macrófitas aquáticas e vegetação de várzeas (Figura 101). Pelo fato destes grupos estarem permanentemente em contato com o rio, para o cálculo deste indicador foram avaliadas as espécies presentes nestes ambientes ao longo de todos os compartimentos.

**Figura 101** – Aspecto da vegetação aquática encontrada nos locais de estudo.

Este dano ocorreu nos três compartimentos e, devido ao número de espécies afetadas, foi considerado gravíssimo. Entretanto está cessado e é reversível à medida que as espécies recolonizam os ambientes.

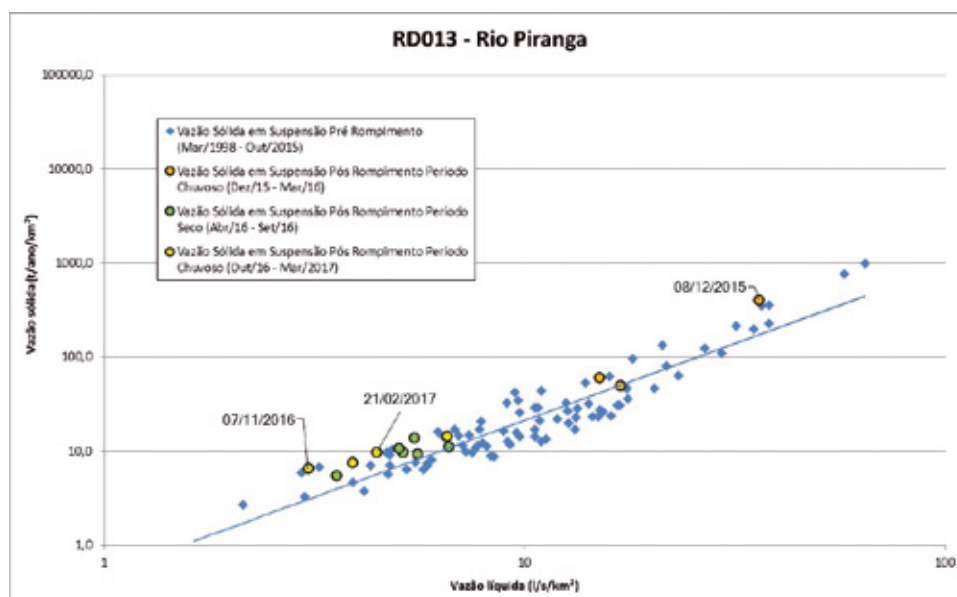
Inicialmente foi verificado se houve alteração na dinâmica de transporte de sedimentos nos afluentes do rio Doce, sendo que nenhum afluente apresentou uma diferença considerável se comparado com os dados históricos. A grande distância das estações de monitoramento até a sua foz com o rio Doce (57 km no caso da estação RD013, Figura 103) pode ser a causa disso.

**Figura 103** – Alterações no transporte de sedimentos na estação RD013.

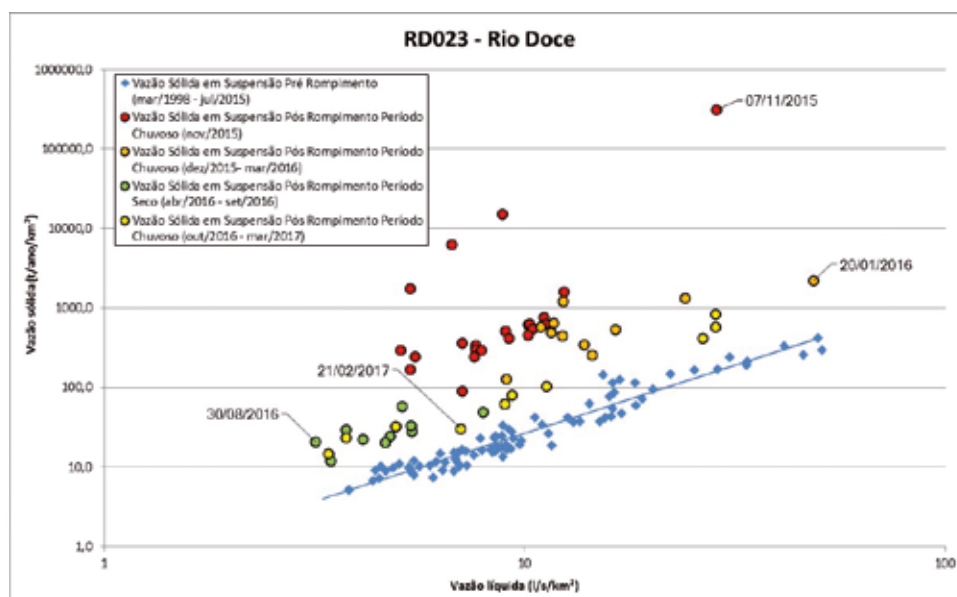
No rio Doce, os postos mais próximos ao local do rompimento, mesmo localizados a jusante do reservatório da UHE Risoleta Neves, apresentaram valores altos com uma leve tendência de baixa nas medições mais recentes (período seco e chuvoso 2016/2017), como é o caso da estação RD023 (Figura 104), localizada entre os municípios de Marliéria e Pingo d'Água.

**Figura 104** – Alterações no transporte de sedimentos na estação RD023.

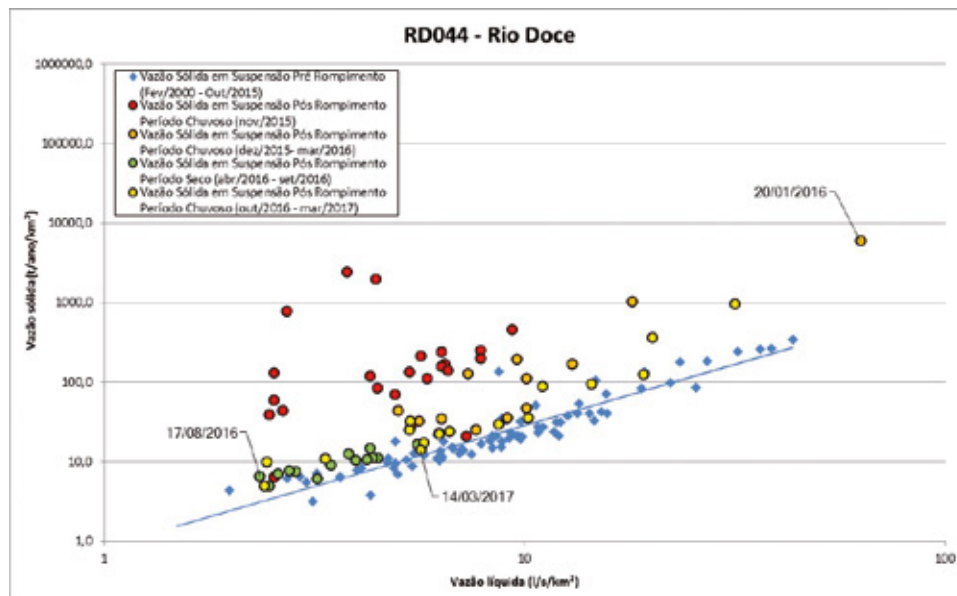
À medida que foram analisados dados mais a jusante no rio Doce, percebeu-se uma tendência de aproximação com a linha de tendência natural nos períodos seco e chuvoso dos anos de 2016 e 2017, ou seja, os dados mais recentes. Este é o caso da estação RD044 (Figura 105), localizada em Governador Valadares.

**Figura 105** – Alterações no transporte de sedimentos na estação RD044.

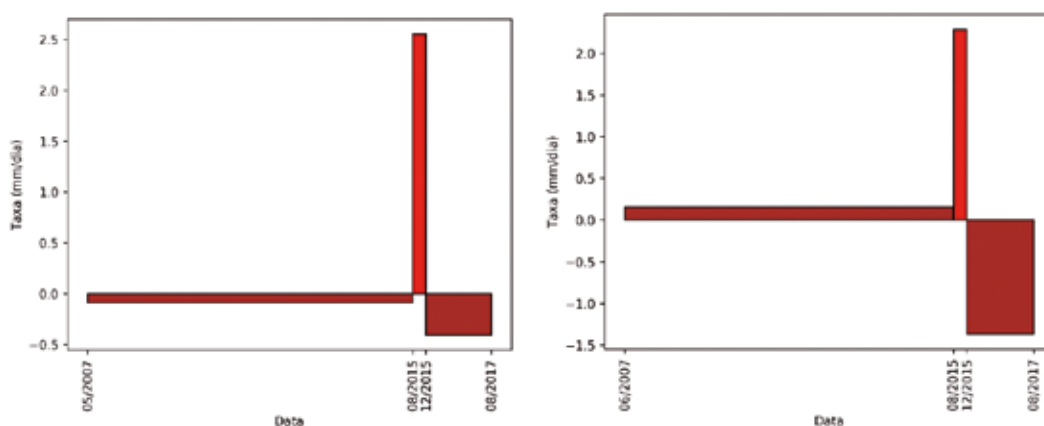
Na Figura 107 estão apresentados os resultados das estimativas das taxas de erosão/sedimentação para os C2 e C3. Valores positivos significam deposição e valores negativos significam erosão no intervalo analisado. De uma forma geral as estações Fazenda Cachoeira Dantas (56425000) e Colatina (56994500) apresentaram uma taxa maior de deposição no leito no período de ocorrência do rompimento, possivelmente relacionado com o evento (Figura 107). A deposição durante o evento foi mais pronunciada em comparação com as séries históricas nas estações Fazenda Cachoeira Dantas (56425000) e Cachoeira dos Óculos (56539000), situadas mais próximas do local de ocorrência do rompimento. Já em Colatina, no trecho final do rio Doce, o valor de deposição encontrado não foi expressivamente maior do que valores históricos visualizados.

Esse dano foi considerado grave. O sedimento depositado pode ser removido ao longo do tempo ou ser incorporado ao sistema na forma de depósitos. E isto pode acontecer em diferentes trechos do rio. Por isto este dano pode ser considerado parcialmente reversível.

**Figura 107** – Sumário dos resultados da análise da variação da espessura dos depósitos usando dados observados de seções transversais, C2 (Fazenda Rio Dantas) na esquerda e C3 (Colatina) na direita. A barra vermelha refere-se ao período em que ocorreu o desastre.

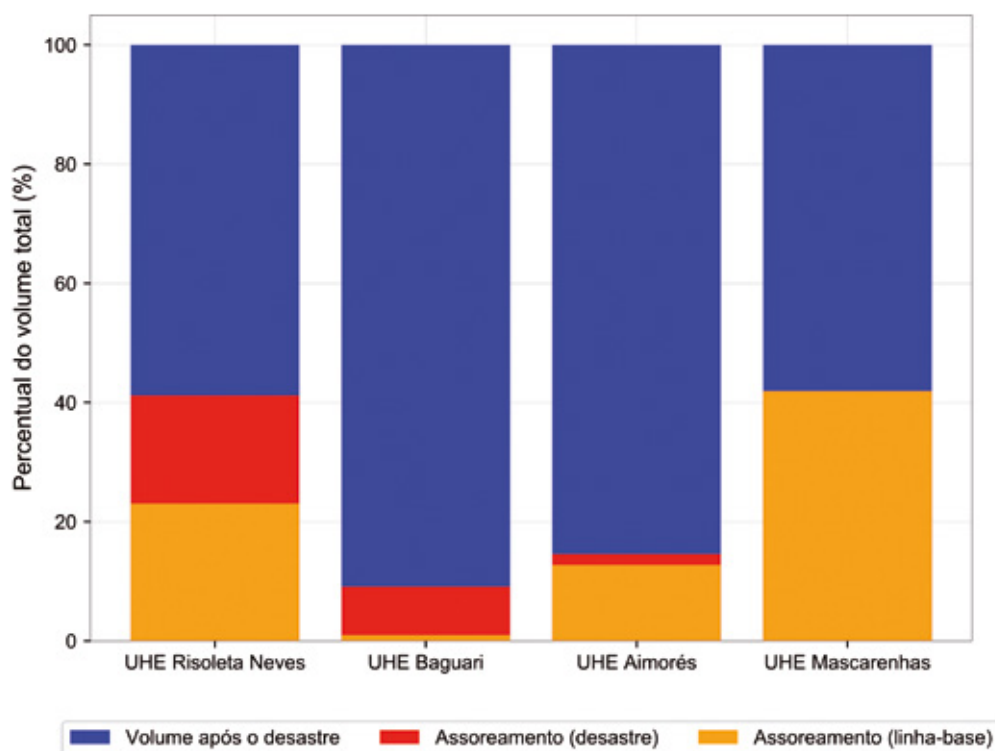
O resultado da avaliação do assoreamento dos reservatórios foi o volume de rejeito acumulado excluindo-se a deposição “natural”. Para fins comparativos, os dados de assoreamento estão apresentados na Figura 108 em termos de porcentagem do volume total do reservatório no início de sua operação. Adicionalmente, nesta Figura pode ser observado o volume assoreado no período pré-desastre.

O dano de assoreamento nos reservatórios foi classificado também como tendendo a reduzir e parcialmente reversível.

**Figura 108** – Porcentagem do volume assoreado em relação ao volume total do reservatório.

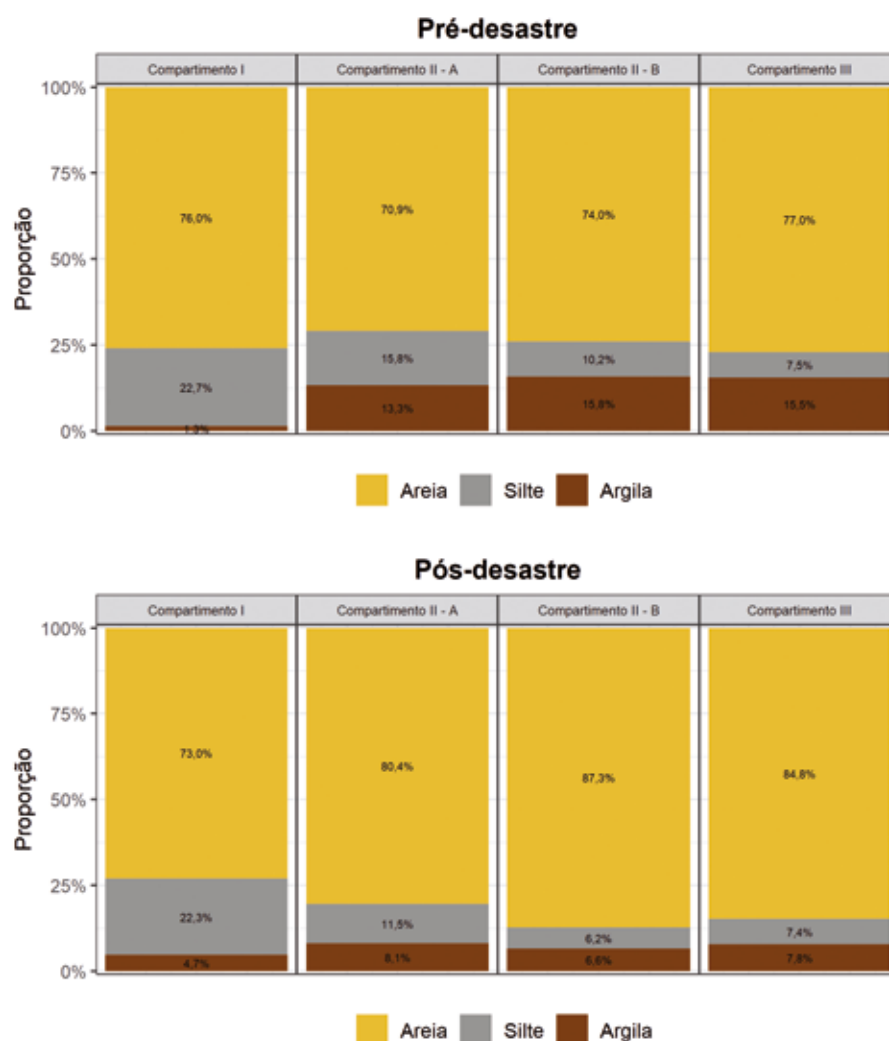
Com o advento do desastre, além da remobilização dos sedimentos já depositados ao longo da calha do rio, houve também o transporte e deposição das frações granulométricas associadas ao rejeito. Na Figura 109 são apresentados os gráficos relativos aos dados de granulometria no período pré e pós-desastre. No pré-desastre, observa-se que a quantidade de partículas na fração areia é predominante em todos os compartimentos, com valores próximos ou acima de 70%. No que se refere as frações dos sedimentos finos, silte e argila, exceto para o C1, onde o percentual de argila é muito baixo (1,3%), as distribuições são relativamente semelhantes, com percentuais variando de 15% a 7% para o silte e de 13% a 15% para a argila nos demais compartimentos.

O aporte de lama de rejeito no interior da calha dos rios afetados, promoveu um maior transporte das frações finas (argila e silte), resultando assim uma sedimentação da fração areia.

**Figura 109** – Gráfico das frações dos sedimentos no pré-desastre e pós-desastre.

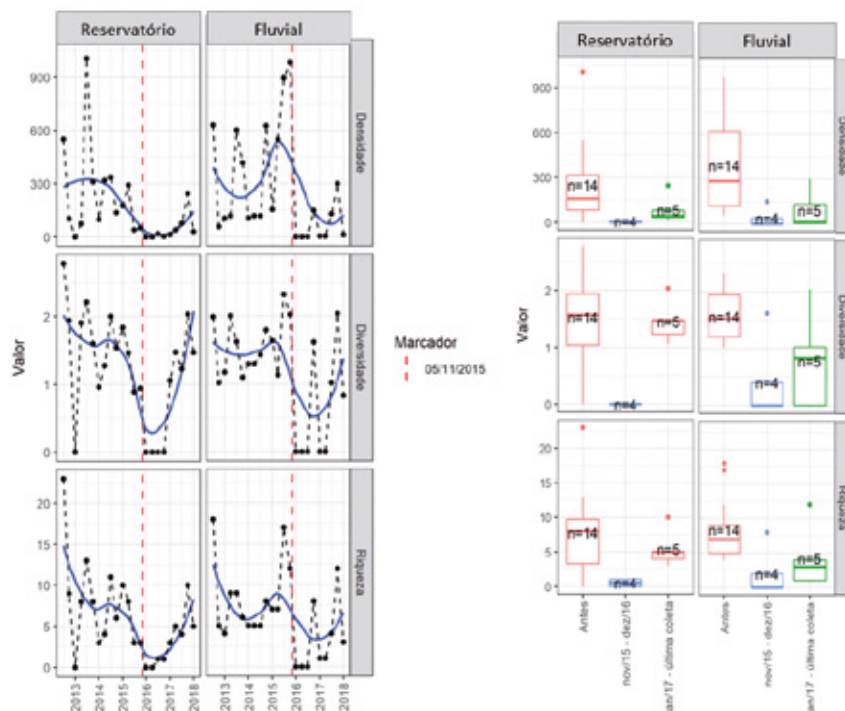
Nas análises realizadas com os dados de monitoramento de macroinvertebrados bentônicos, executados pelas UHEs, foi possível observar de maneira geral queda nos indicadores das comunidades após o rompimento da barragem de Fundão, indicando que houve alteração na comunidade de macroinvertebrados em decorrência do desastre.

A queda nos valores dos indicadores foi mais acentuada nos primeiros meses após o desastre. Depois desse período foi observado melhora nos valores dos indicadores, em alguns casos. No ambiente fluvial, no C1 e nos reservatórios hidrelétricos os indicadores chegaram a valores próximos aos de antes do desastre. No C2A, em ambiente fluvial, foi observada melhora nos indicadores, entretanto, não se igualaram a valores da linha-base (Figura 111). No C2B não foi possível verificar expressiva melhora nos resultados dos indicadores após os primeiros meses do desastre. Para o C3 não existem dados de linha-base, portanto não foi possível quantificar o dano.

Tanto nas estações de reservatório quanto nas de ambiente fluvial o dano foi classificado como grave no C1 e gravíssimo no C2, em todos os casos o dano foi classificado como parcialmente reversível e apresentando tendência a reduzir.

**Figura 111** – Exemplo de resultados do C2 em ambiente fluvial e reservatório: à esquerda, série temporal de cada um dos indicadores analisados (a linha pontilhada vermelha indica a data do desastre, a linha azul captura a tendência dos dados); à direita, box plots das comparações múltiplas pelo teste LSD de Fisher.

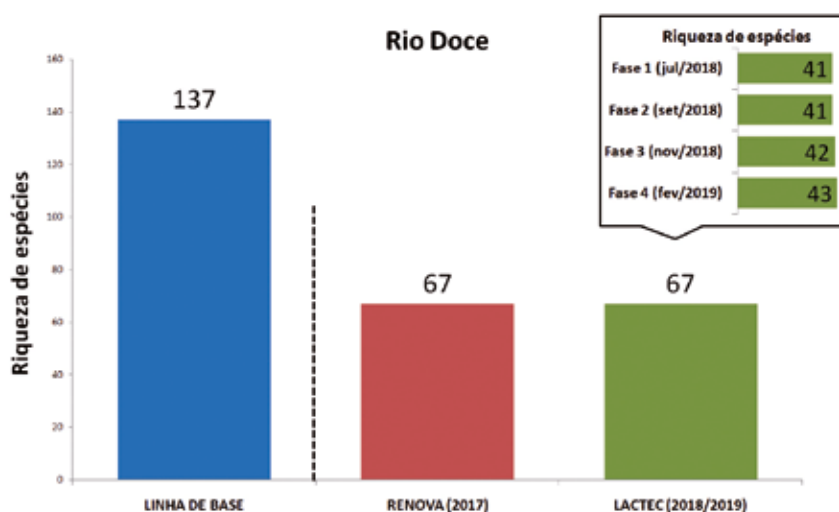
O número de espécies obtido nas coletas de 2018 e 2019 pelo Lactec foi igual a riqueza registrada pela RENOVA em 2017 (Figura 114). Embora a comparação da riqueza seja dependente do protocolo amostral (WILLOT, 2001), os menores valores de riqueza registrados entre 2017 e 2018/2019 indicam que a degradação do ambiente aquático promoveu o estabelecimento de uma assembleia simplificada, dominada por poucas espécies de hábito generalista, típica de ambientes impactados (NORKKO *et al.*, 2002; HYLAND *et al.*, 2005).

**Figura 114** – Riqueza da ictiofauna registrada no ambiente aquático continental do rio Doce considerando o levantamento de dados primários (monitoramento – Fases 1, 2, 3 e 4) e secundários. A linha pontilhada representa o rompimento da barragem de Fundão em novembro de 2015.

Na área de abrangência do diagnóstico, a redução da riqueza e da diversidade da ictiofauna da bacia do rio Doce foi considerada como um dano gravíssimo, sem sinais evidentes de retorno a valores observados na linha-base, embora seja considerado parcialmente reversível.

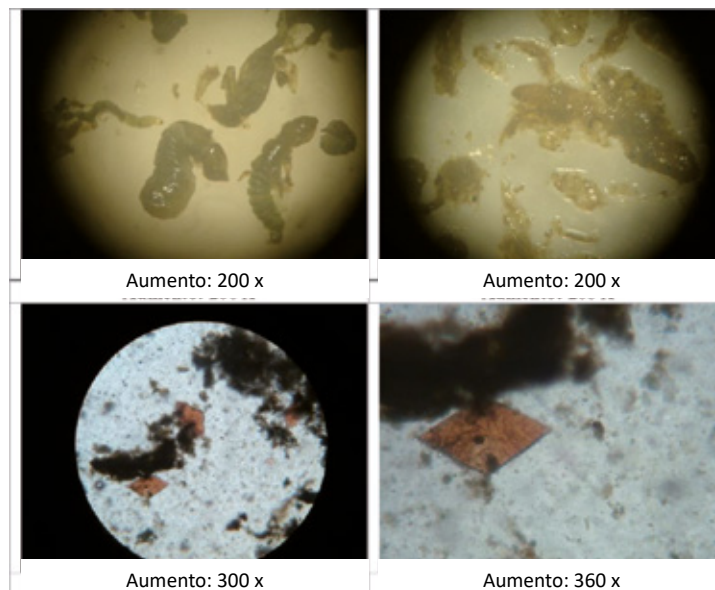
Nos estômagos analisados foi encontrada uma grande variedade de recursos alimentares com partículas minerais associados (Figura 115).

**Figura 115** – Componentes (presas) da dieta de invertívoros bentônicos, com detalhe de partículas minerais associadas ao sedimento com rejeito de mineração encontrados nos tratos digestórios em 2018/2019 na bacia do rio Doce.

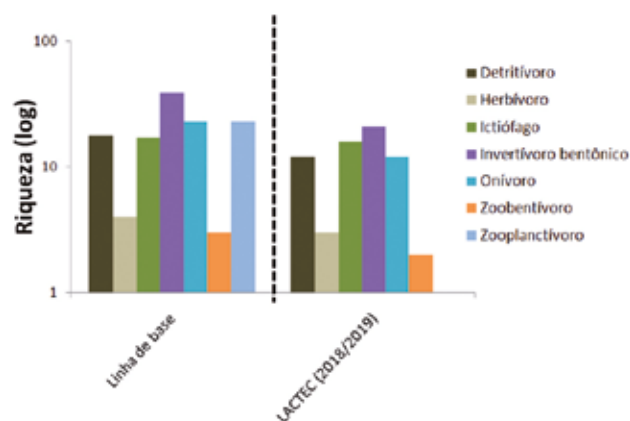
Houve uma redução na riqueza de espécies invertívoras bentônicas, zoobentívoras e zooplanc-tívoras nas amostragens realizadas em 2018 e 2019 pelo Lactec comparadas com a Linha de Base (Figura 116).

**Figura 116** – Proporção dos grupos tróficos (riqueza) registrados nas fases amostrais realizadas em 2018/2019 na bacia do rio Doce e na Linha de Base. A linha pontilhada representa o rompimento da barragem de Fundão em novembro de 2015.

A simplificação da estrutura trófica da ictiofauna foi resultado da redução da complexidade estrutural do sedimento e a consequente homogeneização do habitat provocada pelo aporte de lama e soterramento, com efeitos negativos sobre a diversidade de organismos bentônicos (presas).

A simplificação da estrutura trófica foi considerada como um dano grave, com tendência de redução e parcialmente reversível, com ocorrência nos compartimentos continentais amostrados.

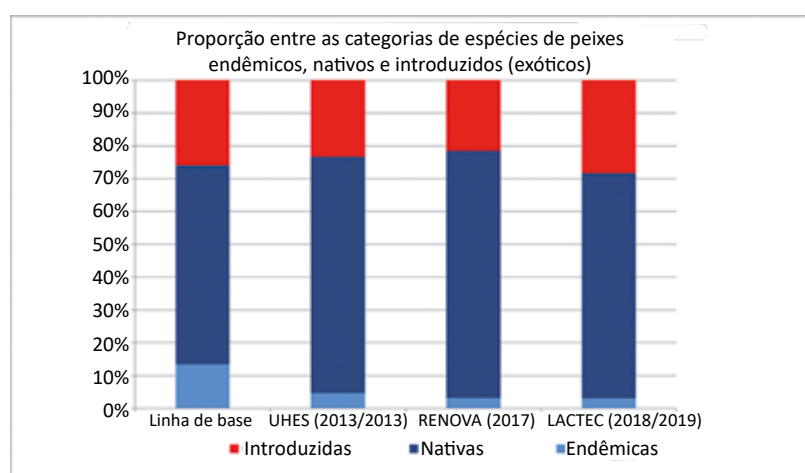
O número de espécies registradas pelo Lactec é 90% superior aos valores obtidos nos programas de monitoramento contínuos e abrangentes realizados nas UHEs Aimorés e Baguari (HOLOS ENGENHARIA AMBIENTAL E SANITÁRIA, 2007; SILVA *et al.*, 2012; BIOS CONSULTORIA E SERVIÇOS AMBIENTAIS, 2013) antes do rompimento da barragem de Fundão em 2015. A riqueza registrada em 2018/2019 é 35,7% maior do que os registrados pela Fundação Renova em 2017, cujas amostragens apresentaram a mesma abrangência espacial empregada pelo Lactec (Figura 117).

**Figura 117** – Proporção entre as categorias de espécies de peixes endêmicos, nativos e introduzidos (exóticos) registrados nas fases amostrais realizadas em 2018/2019 na bacia do rio Doce, Linha de Base e programas de monitoramento das UHE Baguari e Aimorés. A linha pontilhada representa o rompimento da barragem de Fundão em novembro de 2015.

O aumento na riqueza e abundância de peixes exóticos foi considerado como um dano grave, com tendência de redução e parcialmente reversível, com ocorrência nos compartimentos continentais amostrados.

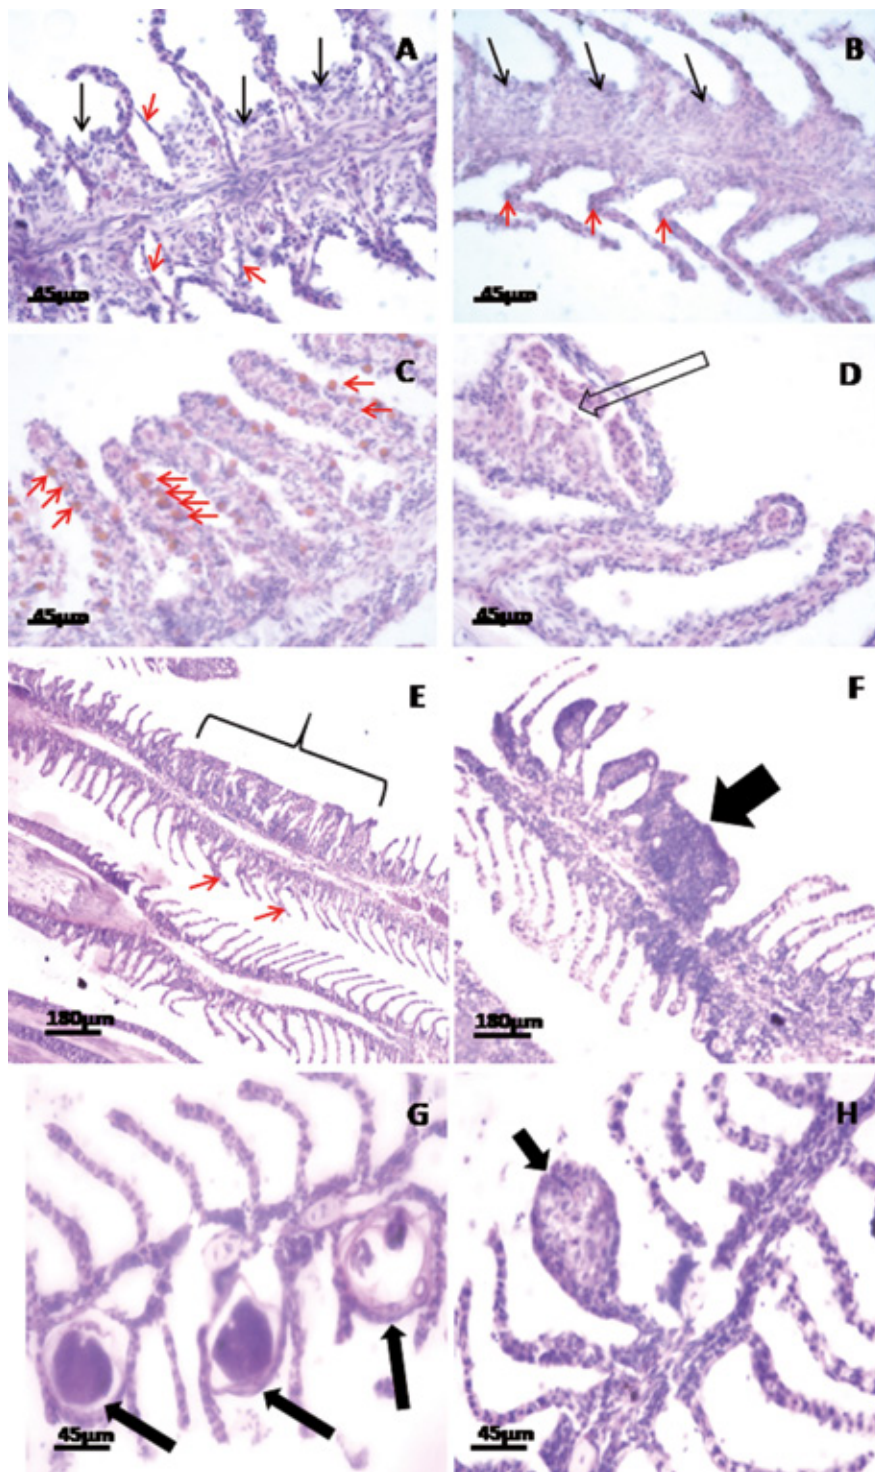
Todas as espécies de peixes capturadas nos diferentes pontos do ambiente de água doce apresentaram alterações na estrutura das brânquias, sendo a maioria das alterações observadas em ambas as estações do ano (hiperplasia, hipertrofia, fusão e desarranjo lamelar e aneurisma; Figura 122). Foi possível identificar que os peixes pertencentes à ordem Siluriformes, como bagres e cascudos, que geralmente apresentam o hábito alimentar omnívoro (generalista)/detritívoro e vivem no fundo, associado ao sedimento, apresentaram maior variedade e quantidade de alterações na estrutura das brânquias.

**Figura 122** – Imagens representativas de cortes histológicos de brânquia de diferentes espécies de peixes que apresentaram alterações na estrutura das brânquias. a) Brânquia de *Geophagus brasiliensis* (acarará) com descolamento do epitélio lamelar (seta vermelha) e hiperplasia (seta preta); b) Brânquia de *G. brasiliensis* com indicação de alteração morfológica na disposição das lamelas (seta vermelha) e hiperplasia (seta preta); c) Brânquia de *Hoplosternum littorale* (tamoatá) com adesão de material (seta vermelha); d) Brânquia de *H. littorale* com aneurisma (seta = aneurisma); e) Brânquia de *Hoplias intermedius* (traíra) com indicação de região de hiperplasia lamelar e edema (chave) e de fusão lamelar (seta vermelha); f) Brânquia de *Hypostomus affinis* (cascudo areia) com indicação de hiperplasia e fusão lamelar (seta preta); g) Brânquia de *H. affinis* com encapsulamento de parasitas (seta preta); h) Brânquia de *H. affinis* com indicação de aneurisma (seta preta).

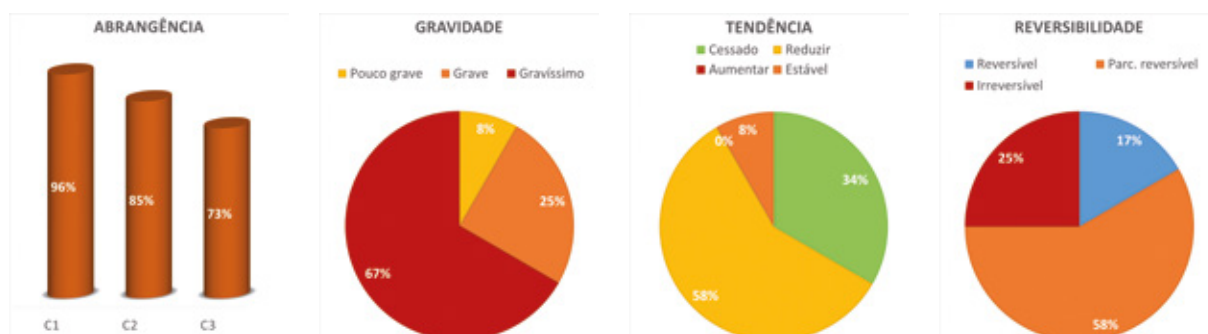
Os danos foram classificados quanto sua abrangência, gravidade, tendência e reversibilidade, conforme a Figura 128. Em geral, o desastre no ambiente aquático continental abrangeu principalmente os compartimentos 1 e 2. A maior parte dos danos foi classificado como gravíssimo e grave, com tendência a redução e parcialmente reversível. Isso remete a um cenário em que os ambientes foram afetados de forma tão significativa que dificilmente serão como antes do rompimento da barragem de Fundão. Poucos danos foram considerados cessados, o que significa que depois de anos, os danos decorrentes do desastre ainda persistem na região afetada.

**Figura 128** – Gráficos de gravidade, tendência e reversibilidade geral para o meio aquático continental.

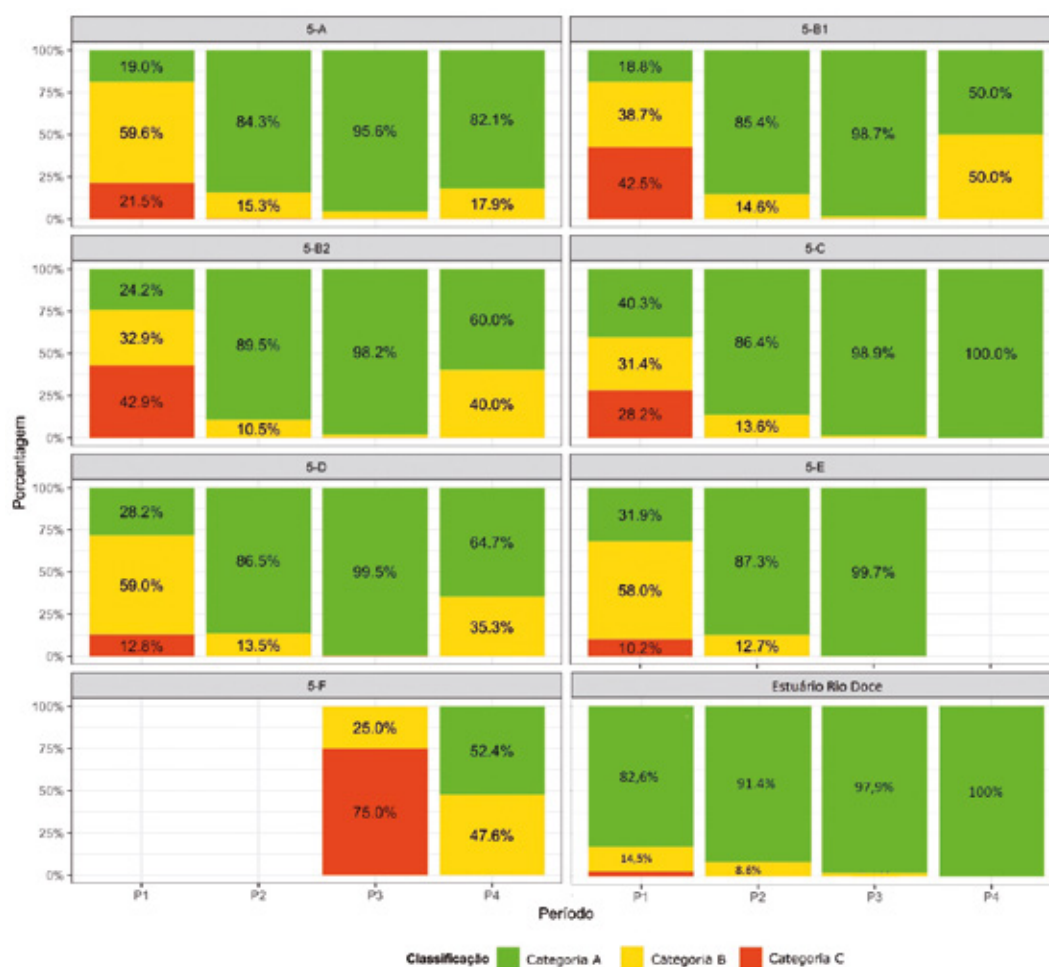
O dano foi considerado pouco grave no estuário do rio Doce e grave em todos os compartimentos do ambiente marinho. Ao longo do tempo observou-se que as concentrações de oxigênio dissolvido (Figura 138) retornaram para uma faixa de variação similar aos dados de linha-base, e majoritariamente de acordo com a classe 1 da Resolução CONAMA nº 357/2005, sendo este dano considerado cessado e totalmente reversível.

**Figura 138** – Gráfico de barra com os dados de oxigênio dissolvido na região marinha classificados conforme a escala de alteração definida e agregados por compartimento e segmentação temporal. (P1 – novembro/2015 a março/2016; P2 – abril/2016 a dez/2016; P3 – 2017; e P4 – 2018).

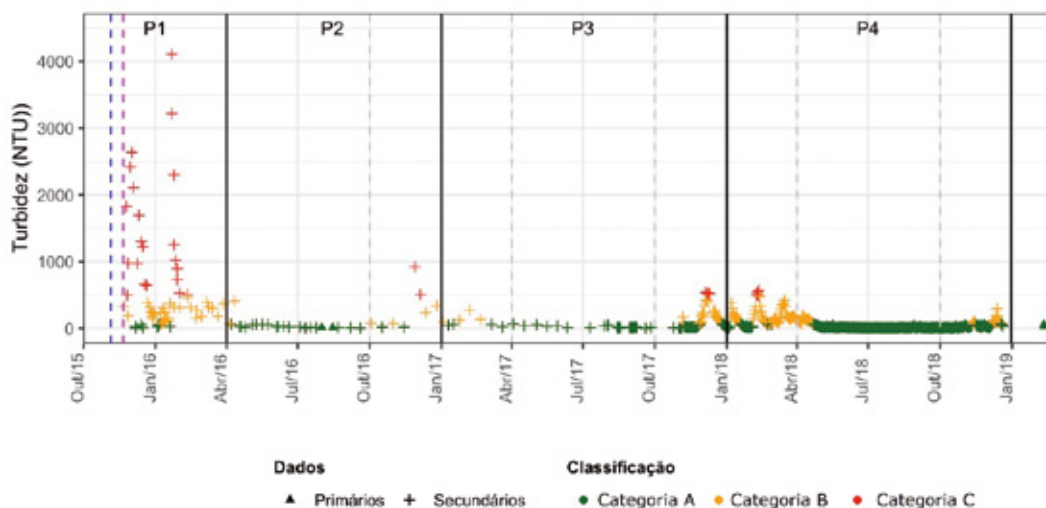
No estuário do rio Doce também foram verificados valores de turbidez que superaram os máximos históricos, principalmente no período logo após o desastre (P1), onde foram registrados níveis de turbidez de até 4.110 UNT, superando o máximo histórico em aproximadamente oito vezes (Figura 140).

O dano foi considerado gravíssimo no estuário do rio Doce e no compartimento mais próximo a foz (5-A), e nos demais compartimentos foi considerado pouco grave (Figura 139). O dano tende a reduzir, mas ainda ocorre, visto que a descarga de sólidos e os níveis de turbidez ainda apresentam valores acima dos máximos históricos, podendo estar sendo influenciados pela ressuspensão de material oriundo do desastre, sendo assim considerou-se também que este dano é parcialmente reversível.

**Figura 140** – Classificação dos dados de turbidez pós-desastre no estuário do rio Doce e no compartimento marinho mais próximo a foz (5-A). Linhas verticais tracejadas indicam a data do desastre (azul), da chegada dos rejeitos no oceano (rosa) e a transição entre períodos secos e chuvosos (cinza).

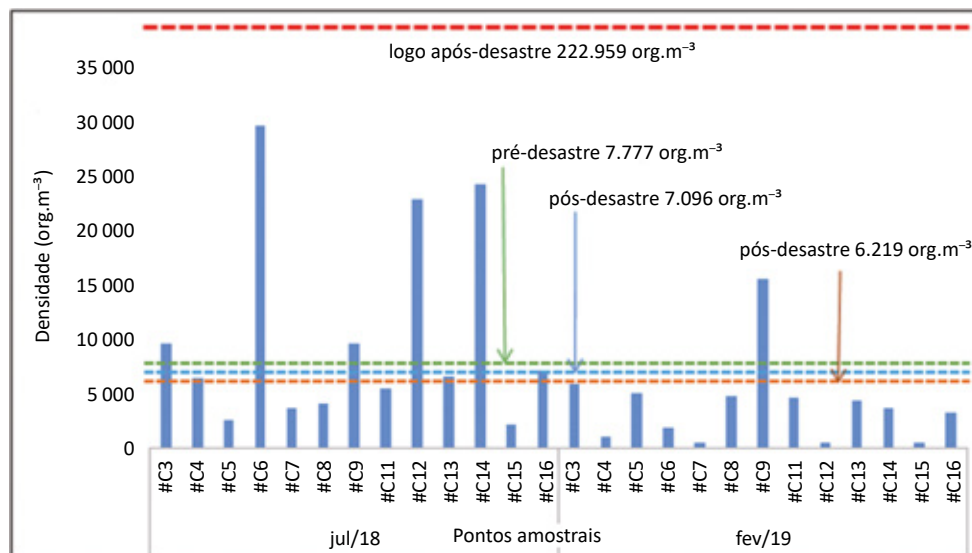
Com a chegada da pluma de rejeitos à foz do rio Doce houve um aumento pronunciado da densidade de organismos zooplancônicos, com valores nunca antes observados na região. As densidades, que na média chegavam a  $7.777 \text{ org. m}^{-3}$  (GUALANDI, 2007; AMARAL; FERREIRA; LOUREIRO FERNANDES, 2007; CPAIS, 2015; PETROBRÁS, 2015), alcançaram um pico de  $222.959 \text{ org. m}^{-3}$  (UFES, 2017), cerca de 28 vezes acima da média encontrada no período pré-desastre. Do total de organismos, 80% consistiam de apenas duas espécies, *Oithona nana* e *Parvocalanus scotti*, que suportaram as alterações no ambiente e parecem ter tido vantagens sobre os demais organismos do zooplâncton. As densidades reduziram em período subsequente, atingindo média de  $7.096 \text{ org. m}^{-3}$  entre 2018 e 2019, mas ainda não é possível afirmar que retornaram às condições de linha-base (Figura 142).

**Figura 142** – Variação da densidade ( $\text{org.m}^{-3}$ ) para o zooplâncton por ponto amostral (coluna azul) no Ambiente Marinho na foz do rio Doce (julho/2018 e fevereiro/2019 – DADOS PRIMÁRIOS) e zona costeira adjacente. Linha tracejada (DADOS PRIMÁRIOS) = azul – densidade média total pós-desastre (P2); Linhas tracejadas (DADOS SECUNDÁRIOS) = verde – densidade média total pré-desastre (P0); vermelha – pico de densidade logo após o desastre; marrom – densidade média total pós-desastre (P1 e P2).
