**Diagnóstico socioambiental dos danos decorrentes do rompimento da barragem de Fundão na bacia do rio Doce e região costeira adjacente**

# **Diagnóstico de Danos: Resumo Executivo**

Lactec  
Curitiba – Paraná – Brasil  
Maio/2020

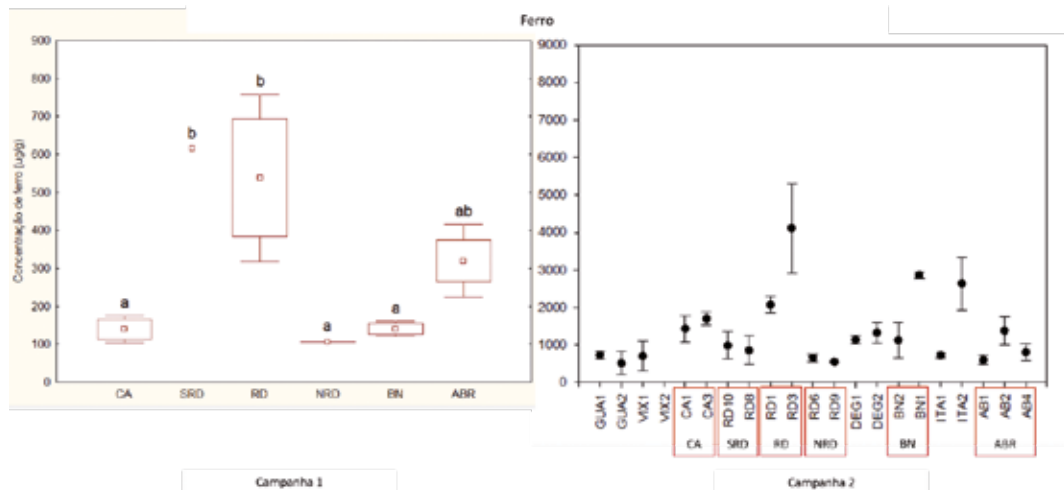
Após o desastre, segundo resultados de ICMBio (2016) e FAURG (2016) foi observada a presença de EPTs como As, Cd, Cr, Fe, Mn e Pb em organismos zooplanctônicos no ambiente marinho, tanto ao norte quanto ao sul da foz do rio Doce. As concentrações dos EPTs no zooplâncton foram maiores nas amostras coletadas próximo à foz do rio Doce, assim como os níveis de lipoperoxidação (biomarcador de estresse). Estas concentrações, segundo autores, acompanharam os níveis encontrados na água, principalmente para As, Cr, Fe e Mn. Quando comparados os resultados de abril de 2016, com os de janeiro e fevereiro do mesmo ano, os autores observaram redução significativa para concentrações de As, Cd, Cr, Mn, Cu e Pb, especialmente aquelas obtidas na região da foz do rio. Como resposta, também foi observada redução dos níveis de lipoperoxidação. Por outro lado, foram observados aumentos significativos nas concentrações de Fe nas amostras de todos os pontos de coleta conforme pode ser observado na Figura 144.

**Figura 144** – Variação da concentração corporal de Fe nas amostras de zooplâncton. Os pontos são apresentados da esquerda para a direita, sentido Sul-Norte: Figura da esquerda refere-se a janeiro e fevereiro de 2016 e os dados estão expressos como média  $\pm$  desvio e erro padrão; a Figura da direita refere-se a abril de 2016 e os dados estão expressos como média  $\pm$  erro padrão. Retângulos vermelhos indicam o agrupamento de pontos que podem ser comparados com o período anterior.

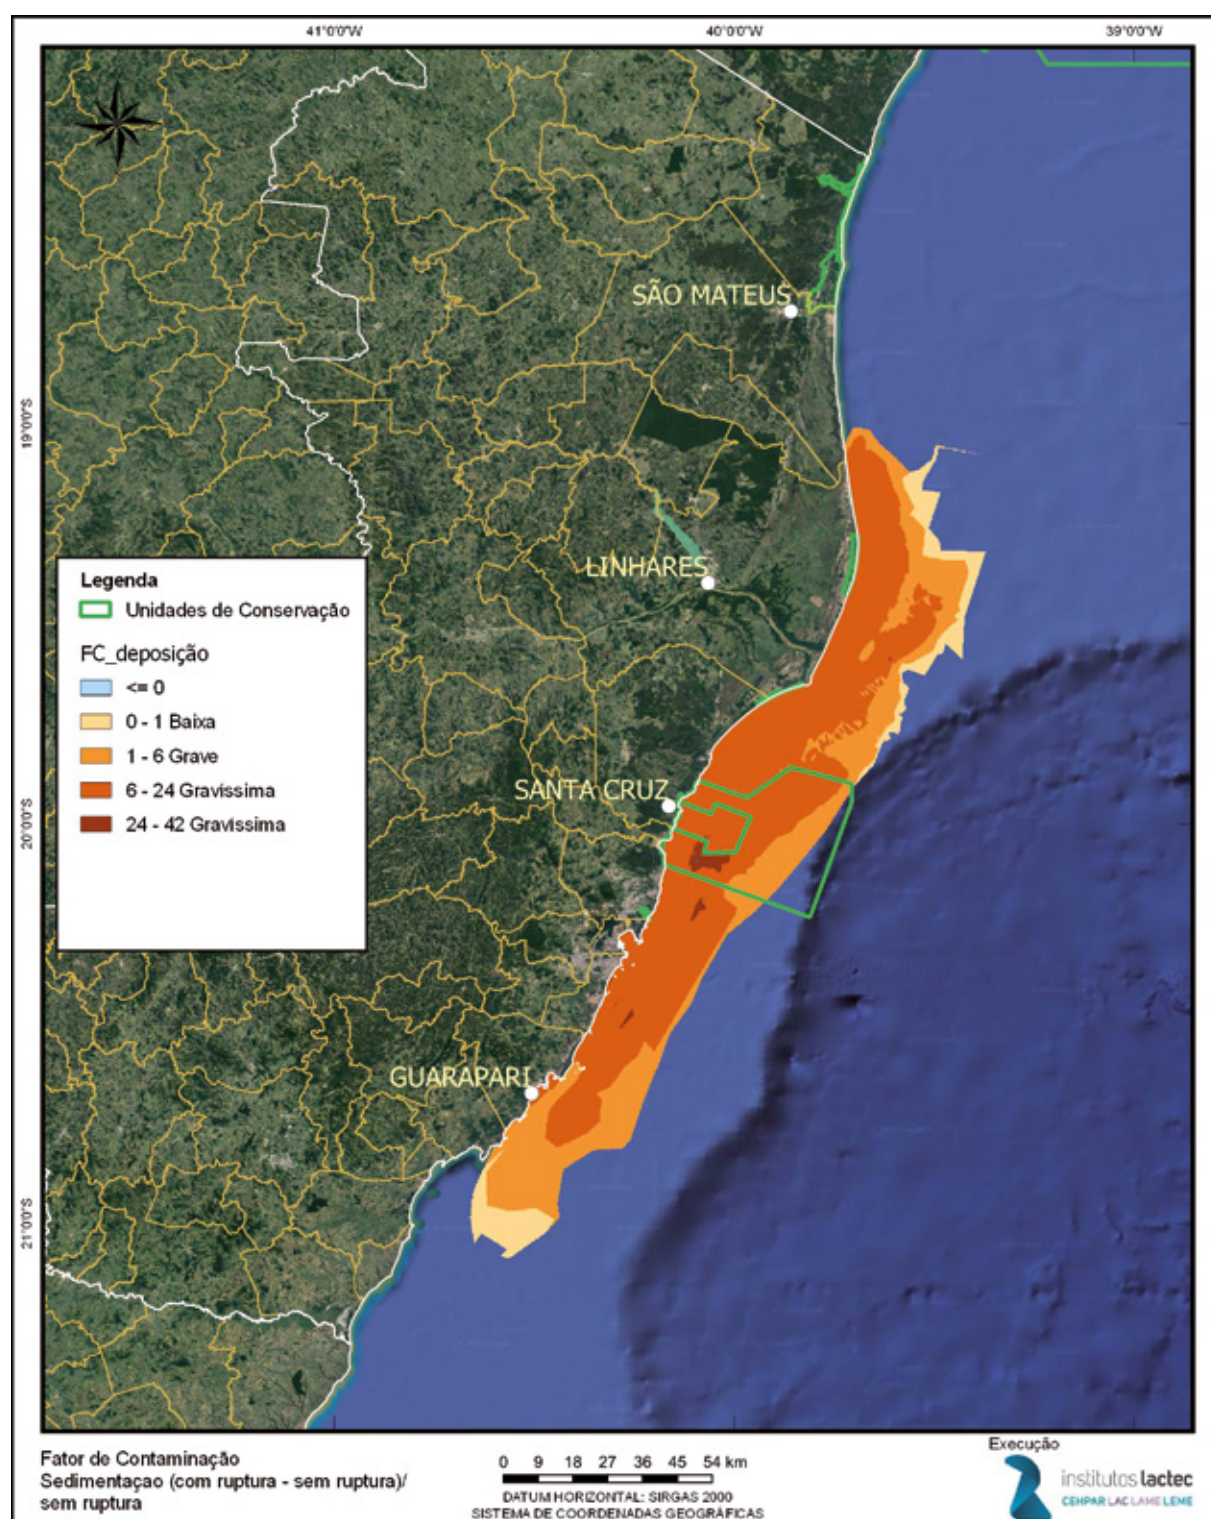
A Figura 145 apresenta a região do fundo do oceano afetada pela deposição da lama proveniente do rompimento da barragem de Fundão calculada pela metodologia já descrita no item 5.2.3. A Figura mostra as regiões com o FC correspondente. FC igual a 1 significa que a deposição devido a ruptura foi igual a natural no mesmo período (ou seja, a deposição final dobrou), FC igual a 42 significa que a deposição devido a ruptura foi 42 vezes maior que a deposição natural do mesmo período. A extensão afetada foi aproximadamente de 80 km para norte da foz do Doce e 140 km para sul (aproximadamente até Guarapari) com largura aproximada de 25 km.

Em termos de dimensão absoluta a deposição extra devido à ruptura de Fundão foi em grande parte em torno de 1 mm sendo maior que 1 mm em torno de foz (até 35 km para norte e para Sul e 20 km para leste). Quanto mais próximo da foz a espessura aumenta chegando a valores próximos a 10 cm junto a foz.

**Figura 145** – Fator de contaminação para a espessura do sedimento depositado, obtidos pela divisão entre a diferença de espessuras de depósito do cenário com desastre e sem desastre pela espessura do cenário de deposição natural.

O dano foi gravíssimo já que em praticamente toda área qualificada, a sedimentação decorrente do desastre foi no mínimo seis vezes maior ( $FC=6$ ) do que a sedimentação típica. A sedimentação tende a reduzir já que a quantidade de sólidos suspensos e sedimentos presentes do rio Doce estão diminuindo ao longo do tempo. A circulação das correntes marinhas e demais interações do ambiente pode parcialmente locomover o material sedimentado para outras regiões próximas, se depositando novamente no leito marinho, portanto, o dano é considerado irreversível.

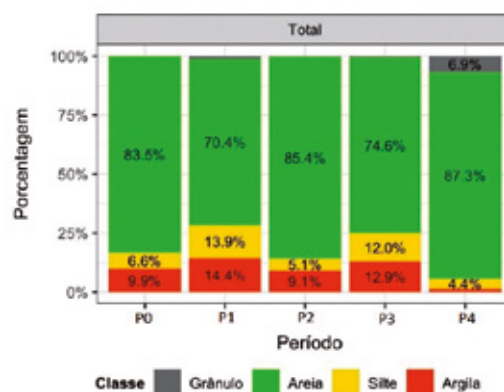
No estuário do rio Doce, devido à deposição de partículas oriundas do desastre, as características granulométricas do sedimento do estuário no primeiro período pós-desastre (P1) apresentaram um maior percentual de partículas finas (silte e argila) em relação ao período pré-desastre (P0) (Figura 146), indicando um afinamento da granulometria ocasionado pela deposição de material no leito do estuário, dano considerado grave de acordo com a metodologia definida. No entanto, é possível verificar uma tendência de restabelecimento do ambiente em relação ao dano causado, visto que os percentuais de finos nos períodos subsequentes a P1 diminuíram ao longo do tempo, de forma que o dano tende a reduzir e foi considerado parcialmente reversível.

**Figura 146** – Média das classes granulométricas das amostras nos períodos pré e pós-desastre no ambiente estuarino do rio Doce, desconsiderando resultados atípicos. (P0 – Pré-desastre; P1 – novembro/2015 a março/2016; P2 – abril/2016 a dezembro/2016; P3 – 2017; e P4 – janeiro/2018 a fevereiro/2019).

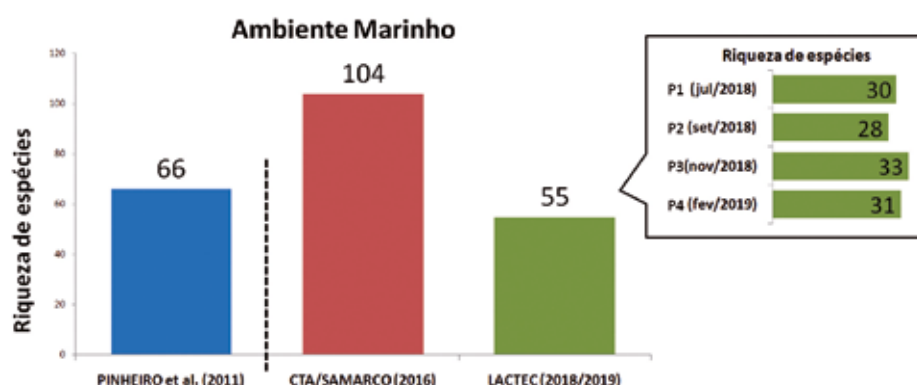
No ambiente costeiro amostrado que foi atingido pela pluma de rejeitos de mineração, o número de espécies de peixes demersais (i.e. associados ao substrato marinho) obtido entre 2017 e 2018 representou 59,5% dos valores registrados pela CTA/SAMARCO (104 espécies) entre abril e dezembro de 2016 (Figura 149). Por outro lado, a riqueza observada foi bastante similar aos registros realizados em regiões que sofrem impactos constantes causados pela pesca comercial com redes de arrasto na plataforma rasa do Espírito Santo, como aqueles obtidos em Itaoca e Manguinhos entre 2003 e 2004 (PINHEIRO *et al.*, 2011).

**Figura 149** – Riqueza da ictiofauna registrada no ambiente marinho adjacente à foz do rio Doce considerando o levantamento de dados primários (monitoramento – P1, P2, P3 e P4) e secundários. A linha pontilhada representa o rompimento da barragem de Fundão em novembro de 2015.

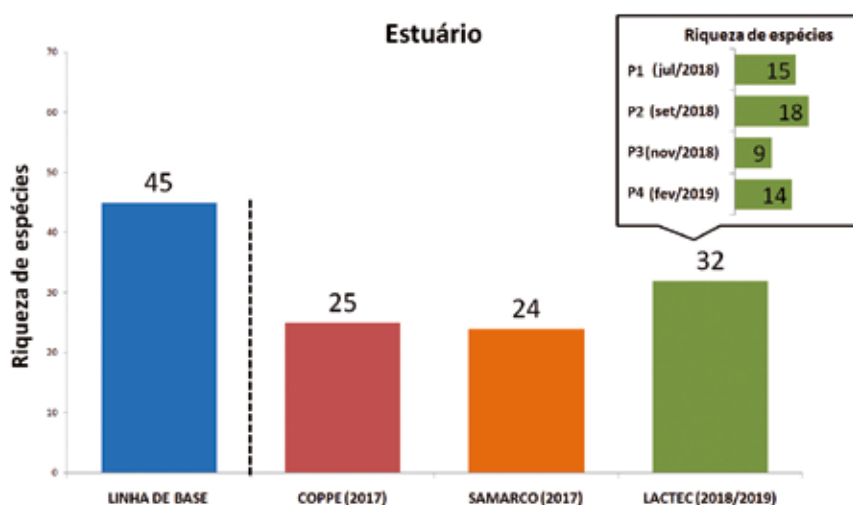
No ambiente estuarino, o número de espécies registradas nas coletas realizadas após o desastre apresentou valores menores que aqueles registrados na Linha de Base (45 espécies), a qual foi compilada tendo como referência estudos ambientais realizados na região do Delta do rio Doce e várzeas litorâneas em Linhares, no Estado do Espírito Santo (e.g. CEA, 2001; CAL, 2001) (Figura 150).

**Figura 150** – Riqueza da ictiofauna registrada no estuário do rio Doce considerando o levantamento de dados primários (monitoramento – P1, P2, P3 e P4) e secundários. A linha pontilhada representa o rompimento da barragem de Fundão em novembro de 2015.

A redução da riqueza (taxonômica e funcional) e diversidade da ictiofauna estuarina foi considerada como um dano grave, com tendência de redução e parcialmente reversível.

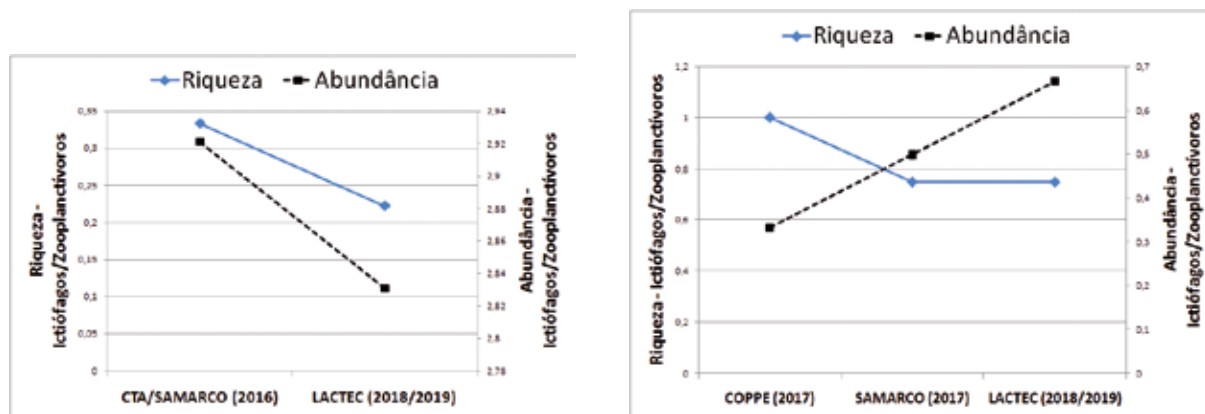
O indicador proposto por CADDY & GARIBALDI (2000) revelou uma diminuição na razão entre peixes ictiófagos (que se alimentam de outros peixes) e zooplantívoros entre os dados obtidos em 2016 (CTA/SAMARCO), 2017 (COPPE e SAMARCO) e 2018/2019 (LACTEC), indicando que foram observadas alterações nas relações tróficas no ambiente costeiro e estuarino (Figura 153) devido às mudanças ambientais.

A simplificação da estrutura trófica foi considerada como um dano grave, com tendência de redução e parcialmente reversível, com ocorrência nos locais costeiros e estuarinos amostrados.

**Figura 153** – Relação entre a riqueza e abundância de peixes ictiófagos e zooplantívoros registrada nas fases amostrais de 2018 e 2019 (à esquerda) nas faixas de 5 km e 15-20 km da foz do rio Doce e no conjunto de amostragens realizadas no ano de 2017 pela SAMARCO/CTA no ambiente marinho e (à direita) no conjunto de amostragens realizadas no ano de 2016 pela COPPE (2017) e em 2017 pela SAMARCO no ambiente estuarino.

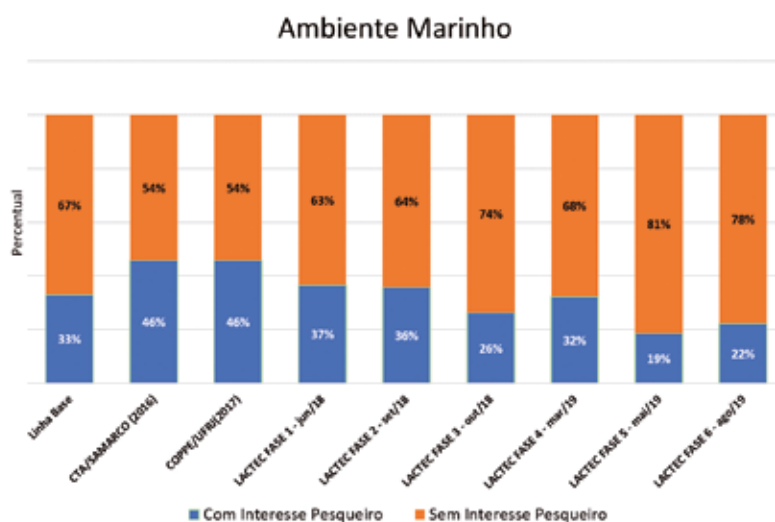
Considerando os dados de linha base pré-desastre, obtidos por meio de dados secundários, foi levantado que 33% das espécies catalogadas para a região tem interesse para a pesca. Avaliando as amostragens realizadas pós-desastre, que apresentam uma riqueza de espécies menor do que as obtidas por meio dos dados secundários, a proporção de espécies com interesse pesqueiro teve uma redução ao longo do período amostrado. No ano de 2016 o percentual de espécies com interesse pesqueiro obtidos a partir dos dados da CTA/SAMARCO era de 46%, no ano seguinte em estudos da COPPE/UFRJ esse percentual se manteve em 46% (esse levantamento considerou peixes recifais, os quais não foram amostrados pela equipe do LACTEC). Nos levantamentos realizados pelo LACTEC durante as seis fases de campo demonstram uma variação no percentual de espécies de peixes com interesse pesqueiro, sendo a primeira fase com o maior percentual (37%) e a quinta fase com o menor percentual (19%) (Figura 154).

**Figura 154** – Proporção de espécies de interesse para a pesca registrada no ambiente marinho adjacente à foz do rio Doce considerando o levantamento de dados primários (monitoramento – Fases 1, 2, 3, 4, 5 e 6) e secundários. Os dados da COPPE/UFRJ (2017) apresentam apenas a riqueza de peixes recifais.

Comparando todos os dados observa-se que houve uma redução no número de espécies de uma forma geral, o que consequentemente afetou a oferta de espécies com interesse para a pesca. Os dados do LACTEC comparados com os dados da CTA/SAMARCO demonstra que no ano de 2016, mais próximo do rompimento, os valores eram maiores e com o decorrer do tempo a oferta de peixes foi diminuindo.

Essa diminuição na proporção de espécies de peixes costeiros de interesse comercial foi considerada como um dano grave, com tendência de redução e parcialmente reversível, com ocorrência nos locais costeiros amostrados.

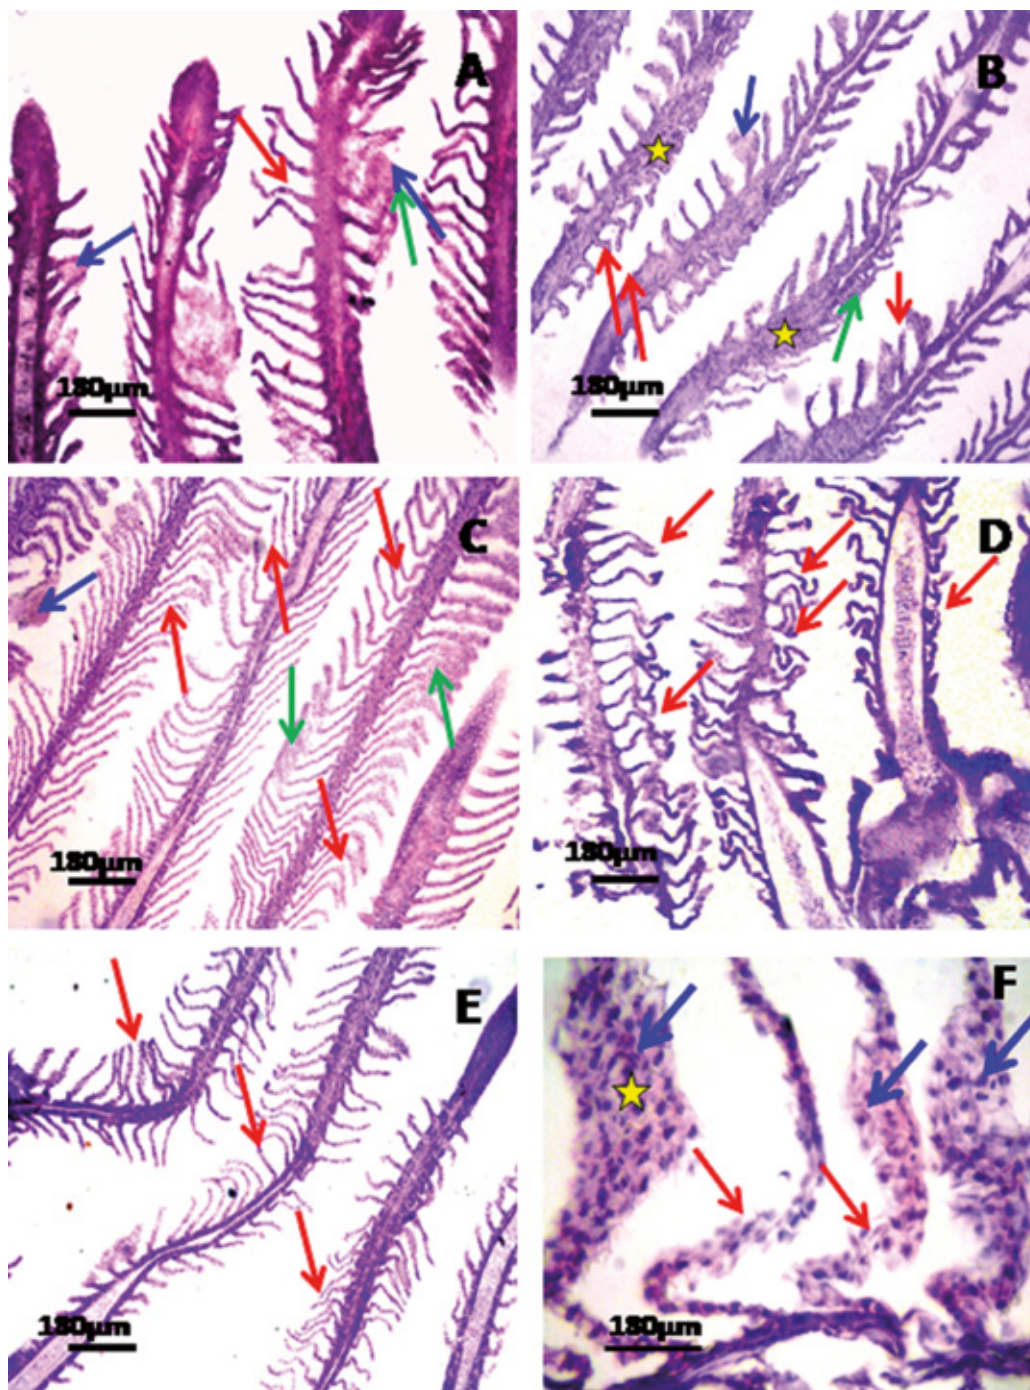
Assim como já observado para o ambiente continental, todas as espécies de peixes capturadas nos ambientes estuarino e marinho apresentaram alterações na estrutura branquial. As alterações encontradas são muito similares às observadas nos peixes de água doce, tanto na estação seca quando na chuvosa (Figura 155). Do mesmo modo, também foi verificado maior dano em indivíduos que compõem a ordem Siluriformes, que inclui bagres e cascudos, os quais possuem maior contato com o sedimento. Embora algumas dessas alterações sejam passíveis de serem reversíveis, elas podem comprometer diferentes processos fisiológicos importantes para a manutenção da saúde dos peixes.

**Figura 155** – Imagens representativas de cortes histológicos de brânquia de diferentes espécies de peixes, capturados nos ambientes estuarino e marinho, que apresentaram alterações na estrutura das brânquias. Presença de desestruturação do filamento branquial (seta vermelha), fusão de lamelas (seta verde), aneurisma (seta azul) e proliferação celular (estrela amarela) em peixes da espécie *Genidens genidens* a e b); *Pimelodus maculatus* c); *Pseudauchenipterus affinis* d); *Cathorops spixii* e) e *Conodon nobilis* f) capturados no estuário da Foz do rio Doce e região marinha adjacente.

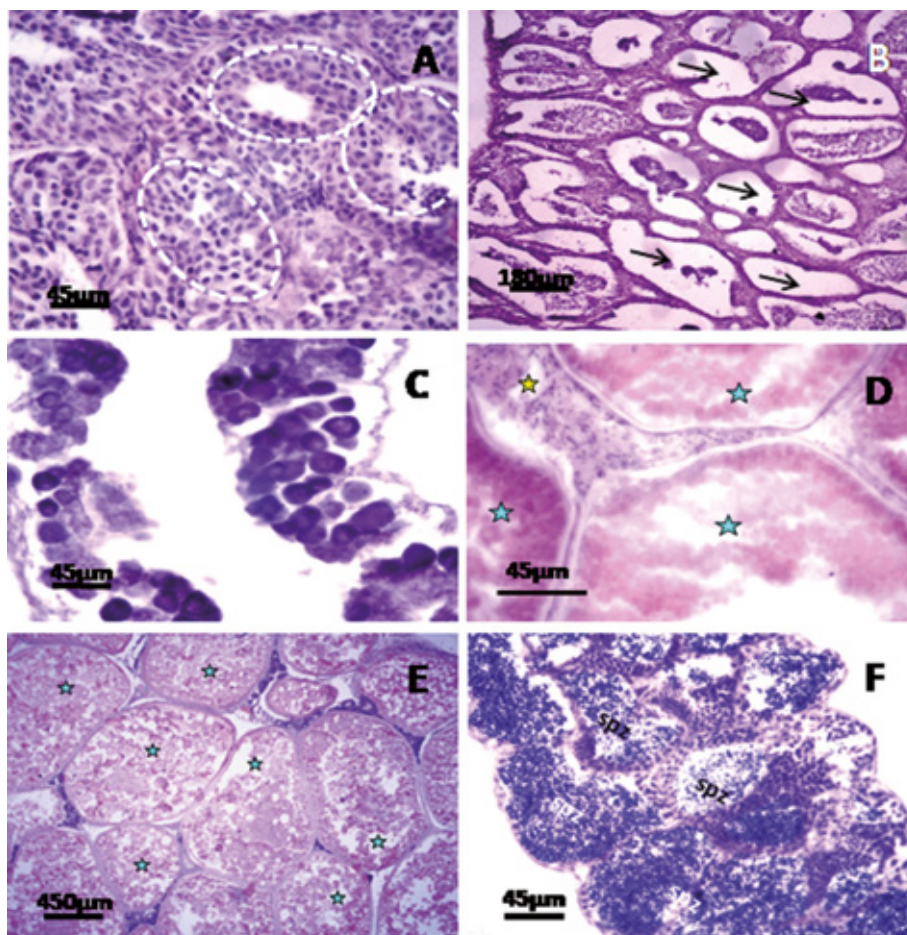
Todas as espécies de peixes avaliadas, independente do ambiente (estuarino ou marinho), ordem e hábitos alimentares, não apresentaram alterações nas estruturas reprodutivas femininas e masculinas (Figura 156). Do mesmo modo, o desenvolvimento dos gametas (espermatozoides e óvulos) de machos e fêmeas também não apresentaram alterações. Esta ausência de alterações em estruturas reprodutivas pode estar relacionada a uma estratégia que objetiva a manutenção da espécie no ambiente.

**Figura 156** – Imagens representativas de cortes histológicos de estruturas reprodutivas (gônadas) saudáveis de diferentes espécies de peixes. a) Testículo Imaturo de *Cathorops spixii* com túbulo seminífero contendo espermatogônias, circundado em branco pela linha pontilhada e b) Testículo Esgotado de *Cathorops spixii* com espaços deixados pelos espermatozoides após a eliminação (setas pretas); c) Ovário Imaturo de *Conodon nobilis* contendo ovócitos pré vitelogênicos em lamelas ovígeras organizadas; d) Ovário Semi-Desovado de *Conodon nobilis* contendo folículos maduros (estrela azul) e folículos pós-ovulatórios (estrela amarela); e) Ovário Maduro de *Cathorops spixii* repleto de folículos maduros (estrela azul); f) Testículo Maduro de *Conodon nobilis* com túbulos seminíferos repletos de espermatozoides (spz).

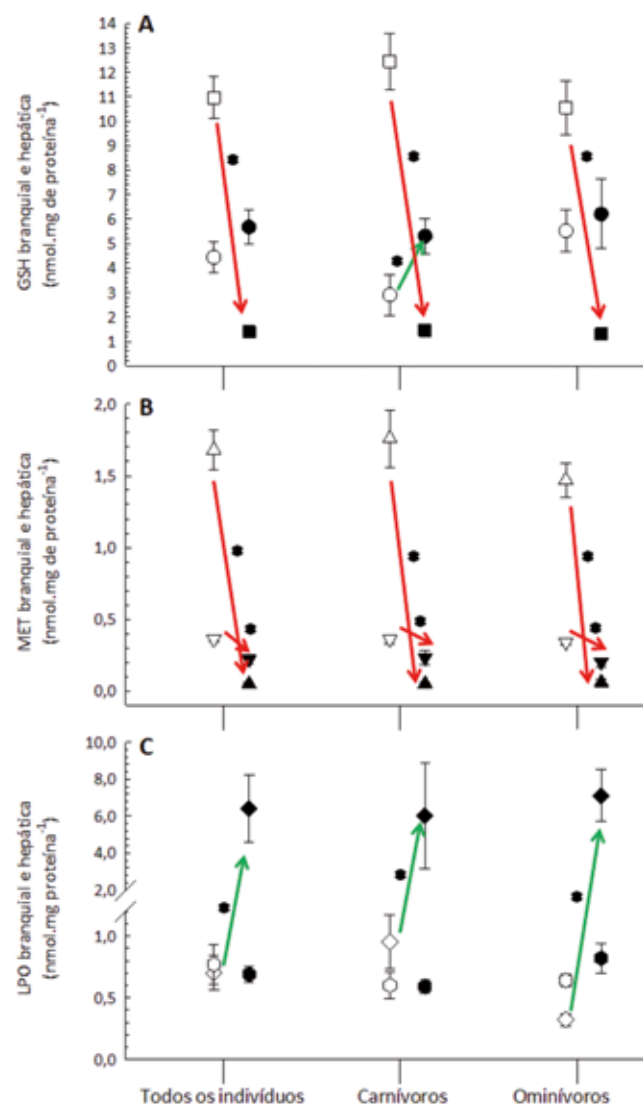
Tanto os peixes estuarinos quanto os marinhos apresentaram alterações nos sistemas não enzimáticos (Figura 157). Na estação chuvosa os peixes estuarinos apresentaram menor concentração de metalotioneína (MET; branquial e hepática), grupo de proteínas envolvidas no processo de ligação a metais, e na glutathiona reduzida (GSH; branquial), envolvida tanto com respostas antioxidantes quanto com ligações a metais. Essa redução foi acompanhada do aumento nos níveis de danos em lipídios (LPO) no tecido branquial dos peixes, independentemente do hábito alimentar desses animais. Nos peixes marinhos, especialmente nos pertencentes a ordem Perciformes, também foi identificada redução na MET e GSH, porém, sem alteração nos níveis de LPO de brânquias e fígado.

**Figura 157** – Gráfico exemplificando as alterações que ocorreram nos sistemas não enzimáticos de peixes estuarinos capturados na Foz do rio Doce na estação seca (símbolo branco) e chuvosa (símbolo preto) do ano de 2018. Setas vermelhas e verdes indicam redução e aumento das respostas, respectivamente. Quadrados, triângulos para cima e losangos representam resultados dos biomarcadores nas brânquias enquanto círculos e triângulos para baixo representam resultados dos biomarcadores no fígado.

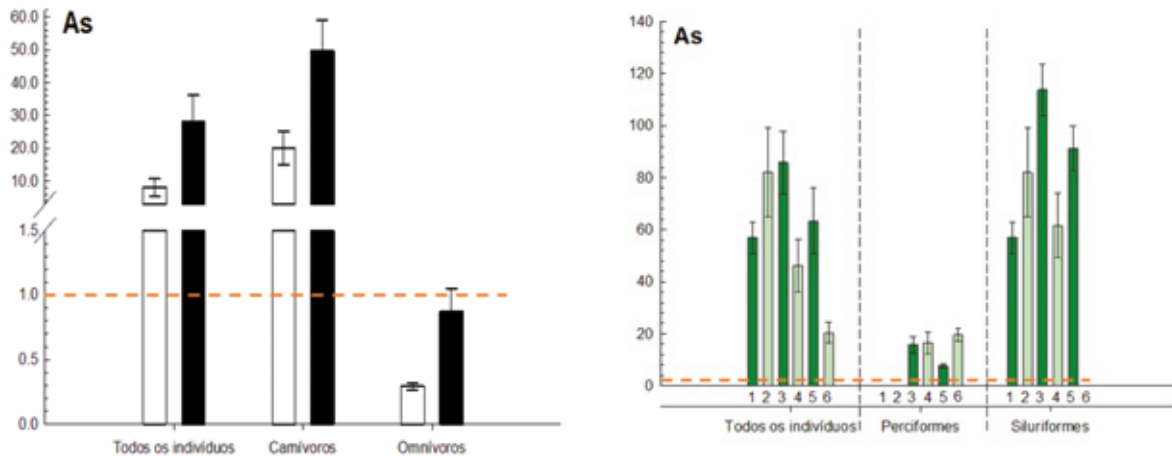
Foram avaliados os mesmos 17 EPTs que no ambiente aquático continental, os quais foram identificados tanto nos peixes estuarinos quanto nos marinhos. As maiores concentrações foram identificadas para os elementos Ag, Al, As, Cd, Cr, Cu, Fe, Hg, Mn, Sb, Se e Zn, em relação a pelo menos um dos estudos de linha-base disponíveis (JOYEUX; CAMPANHA FILHO; JESUS, 2004; PEREIRA *et al.*, 2010; SOUZA *et al.*, 2013; NIENCHESKI *et al.*, 2014; FAURG, 2016). Desses elementos, apenas quatro (As, Cd, Hg e Pb) possuem limites máximos estabelecidos pela legislação brasileira (ANVISA, 2013) e, dentre os elementos legislados, o As foi o que mais violou os limites máximos estabelecidos tanto no estuário (em ambas as estações) quanto no mar (estação chuvosa). Dentre as espécies que mais apresentam alterações nas concentrações de EPTs estão as que integram a ordem Siluriformes, ou seja, que possuem hábitos bentônicos, associados ao sedimento (como, por exemplo, bagres, cascudos e linguados), assim como as que possuem a carnivorina como hábito alimentar (Figura 158).

**Figura 158** – Média da concentração de As ( $\text{mg.kg}^{-1}$ ) determinada em peixes capturados (à esquerda) na Foz do rio Doce nas estações seca (coluna branca) e chuvosa (coluna preta) e (à direita) nos pontos marinhos próximos (5 km – 1, 3 e 5) e afastados (20 km – 2, 4 e 6) da costa, nas estações seca (colunas escuras) e chuvosa (colunas claras). Linha pontilhada em laranja corresponde aos limites máximos estabelecidos pela ANVISA.

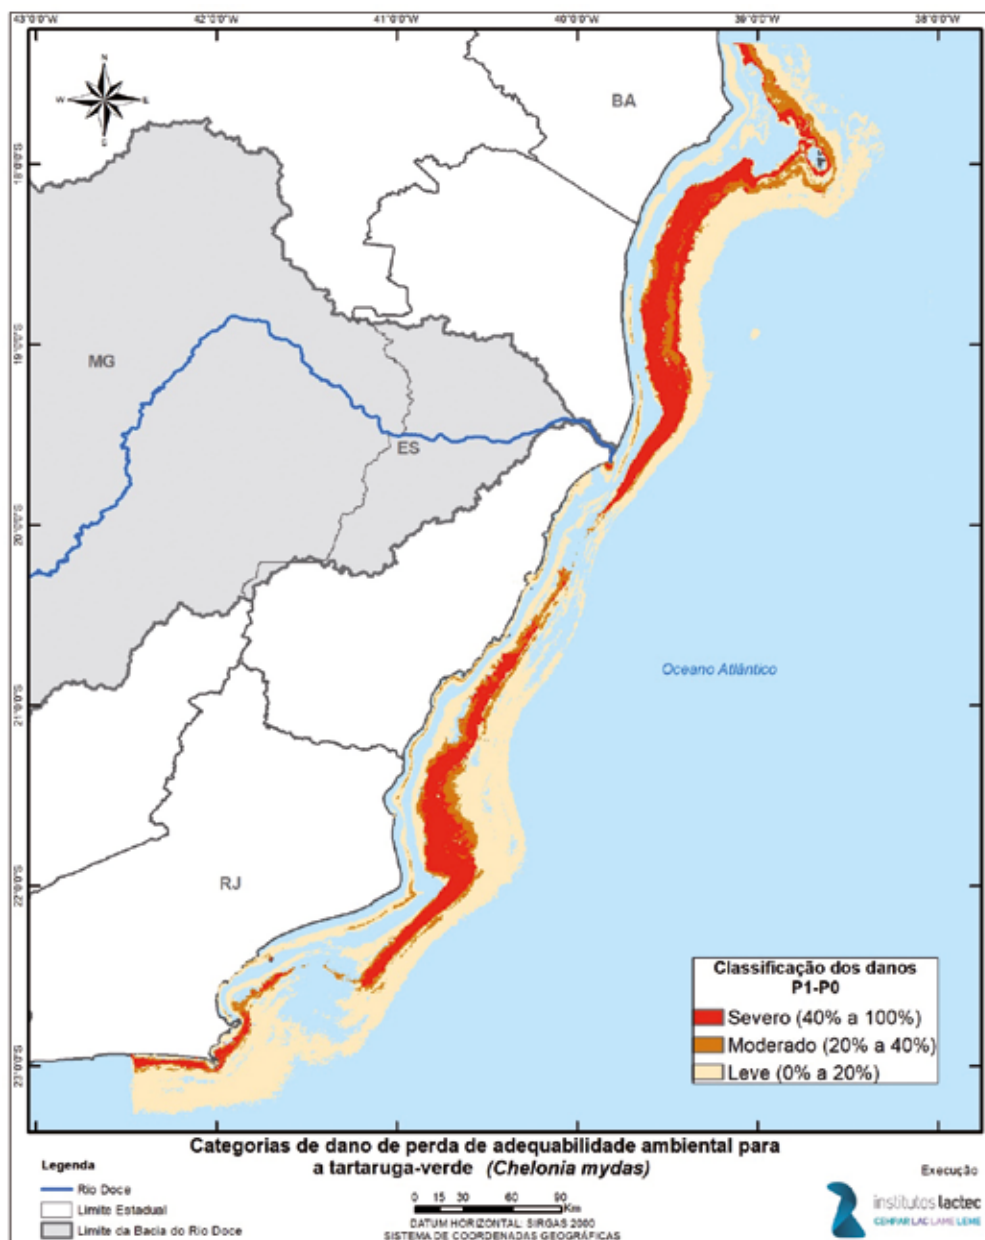
Os resultados da modelagem de nicho ecológico para *C. mydas* e *S. guianensis* podem ser visualizados na Figura 159 e na Figura 160, e indicam áreas de perda de adequabilidade ambiental de intensidade leve a severa em áreas de 29.731 Km<sup>2</sup> e 18.973,00 km<sup>2</sup> respectivamente. Conforme a escala de gravidade, houve ocorrência de alterações de intensidade severa para ambas as espécies e, dessa forma, o dano de perda de qualidade dos habitats marinhos foi considerado gravíssimo.

**Figura 159** – Resultado da modelagem de nicho que demonstra áreas de perda de adequabilidade ambiental no espaço temporal P1-P0 para *Chelonia mydas*.

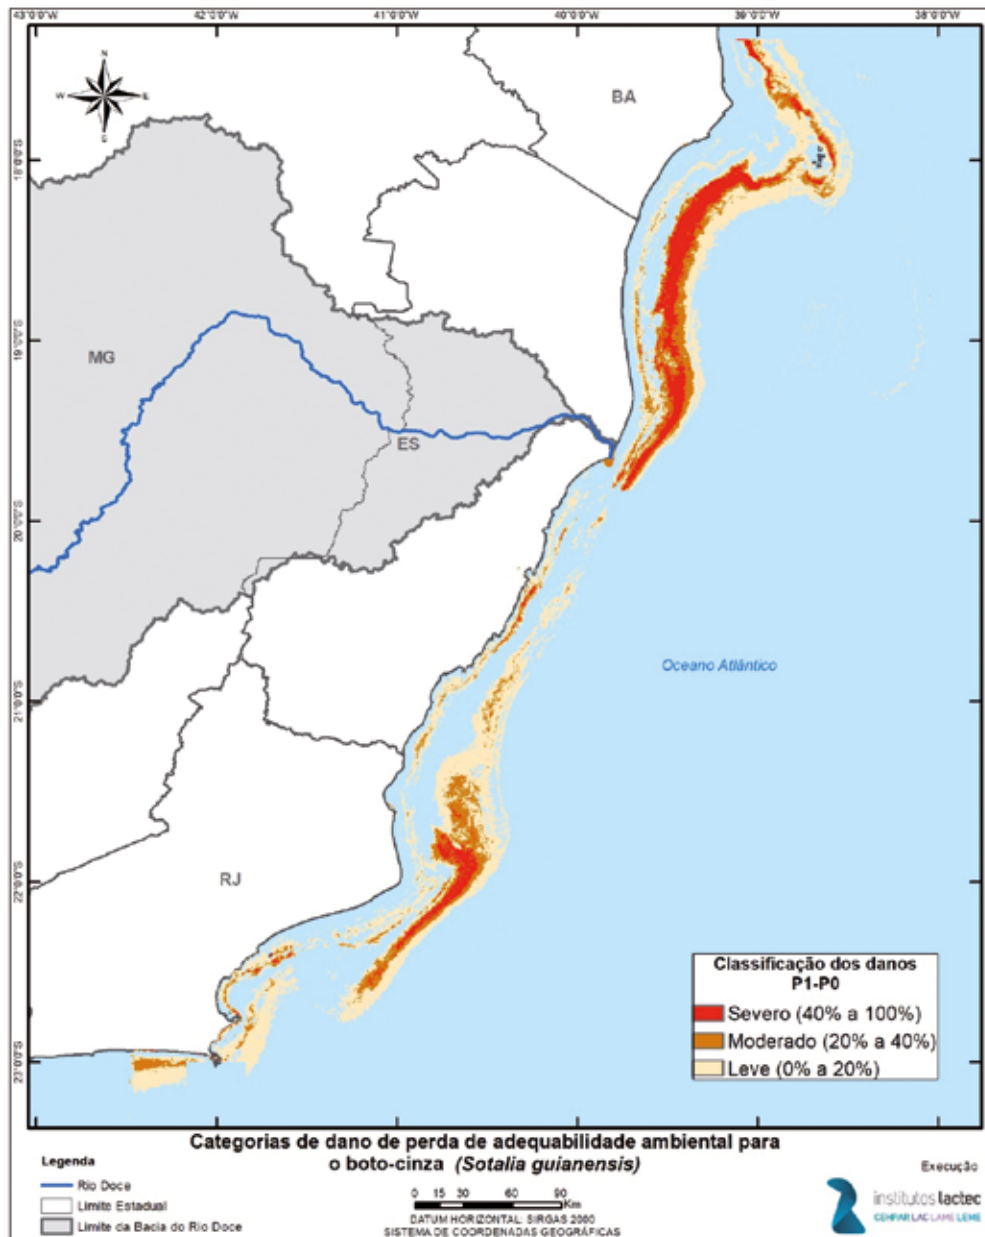
**Figura 160** – Resultado da modelagem de nicho que demonstra áreas de perda de adequabilidade ambiental no espaço temporal P1-P0 para *Sotalia guianensis*.

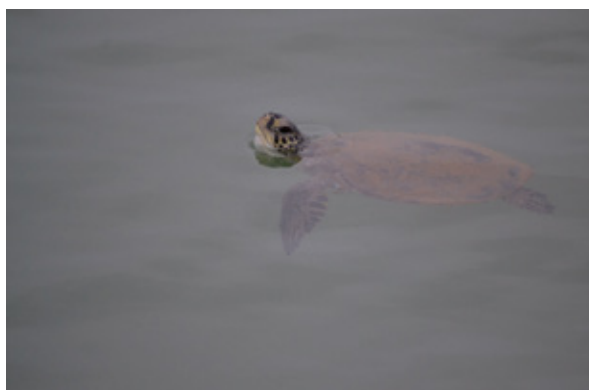
A ocorrência de espécimes juvenis de tartaruga-verde (*Chelonia mydas*) em situação de forrageio (Figura 161), principalmente na APA da Costa das Algas, têm demonstrado uma densidade populacional média constante ao longo de todas as campanhas. Porém, aumentos da turbidez da água podem dificultar a visualização dos alimentos pelas tartarugas e, conseqüentemente, pode afastar espécimes da região, expondo-os a outros locais ou a deslocamentos fora de suas condições habituais e, assim, a outros tipos de danos. Nos espécimes com possibilidade de realizar necropsia, foi constatada morte por afogamento, provavelmente por interação com redes de pesca, inclusive no caso do indivíduo encontrado morto que apresentou fibropapilomatose, doença causada por vírus, mas que vem sendo associada à poluição dos oceanos. Já em relação aos parâmetros reprodutivos das tartarugas, não foram observadas alterações significativas e padronizadas nas taxas de desova e de nascimento de tartarugas marinhas que utilizam a região para reprodução que demonstrem um efeito direto do desastre. As taxas de encalhe e mortalidade apresentadas pelo programa de monitoramento PMP-BC/ES também não demonstraram uma relação direta com o desastre até o momento. Os números de encalhes apresentaram índices heterogêneos ao longo da costa, dentro da área de estudo, entre São Mateus e Aracruz, no Espírito Santo. Contudo, apesar de alguns pontos terem apresentado redução de encalhes, os últimos dados disponíveis mostram uma tendência de crescimento, o que reforça a demanda de um acompanhamento desses eventos.

**Figura 161** – Indivíduo jovem de tartaruga-verde (*Chelonia mydas*) registrado na área de estudo.

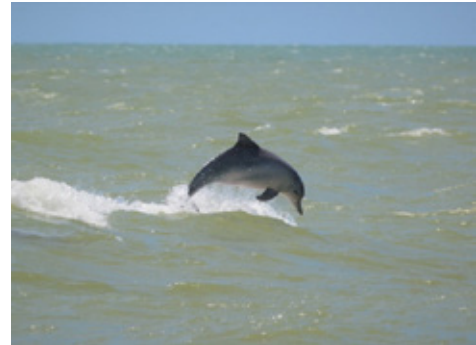
Em relação aos cetáceos, a região marinho-costeira da foz do rio Doce foi identificada como habitat crítico do boto-cinza e da toninha, incluindo as águas mais turvas próximas da foz do rio. O boto-cinza (Figura 162) utilizava intensivamente esta região no período anterior ao rompimento da barragem de Fundão (ROSSI-SANTOS *et al.*, 2006) e continuou utilizando após a chegada da pluma de rejeitos ao mar até o período mais recente, área que foi monitorada por meio de saídas embarcadas. Devido à preferência, residência e fidelidade de uso destes habitats por esta espécie, a população de botos que usa a região da foz do rio Doce foi exposta à descarga de rejeitos. Resultados de dosagens de EPTs mostraram altas concentrações de elementos potencialmente tóxicos em tecidos de botos-cinza, aumento das concentrações em peixes que servem de presa para os botos e diminuição drástica de riqueza e abundância de macroinvertebrados bentônicos que são utilizados por estes peixes para alimentação na região, evidenciando a extensão dos danos para diferentes níveis da cadeia trófica.

**Figura 162** – Boto-cinza (*Sotalia guianensis*) registrado no monitoramento da região.

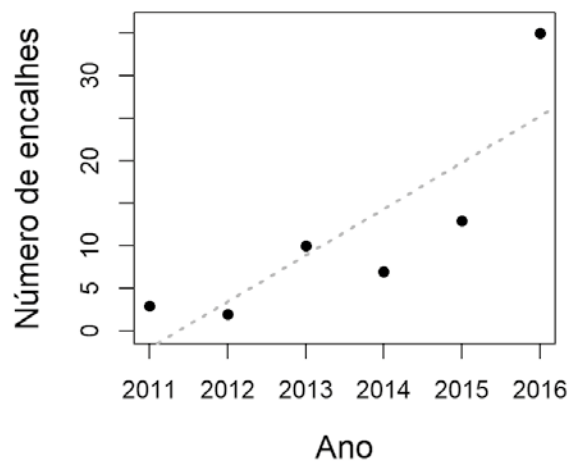
Eventos de maior mortalidade de botos-cinza e toninhas com período compatível ao desastre também foram identificados. Estes eventos aconteceram em áreas ao norte do rio Doce, que foram justamente as que tiveram maior diminuição da qualidade ambiental após o desastre. O boto-cinza apresentou uma tendência significativa de aumento dos encalhes entre Barra Seca (ES) e Conceição da Barra (ES), com incremento de quase 170% no número de encalhes de 2015 para 2016 (Figura 163).

**Figura 163** – Número de encalhes do boto-cinza entre Conceição da Barra e Barra Seca (ES). Linha tracejada indica a tendência linear de encalhes.

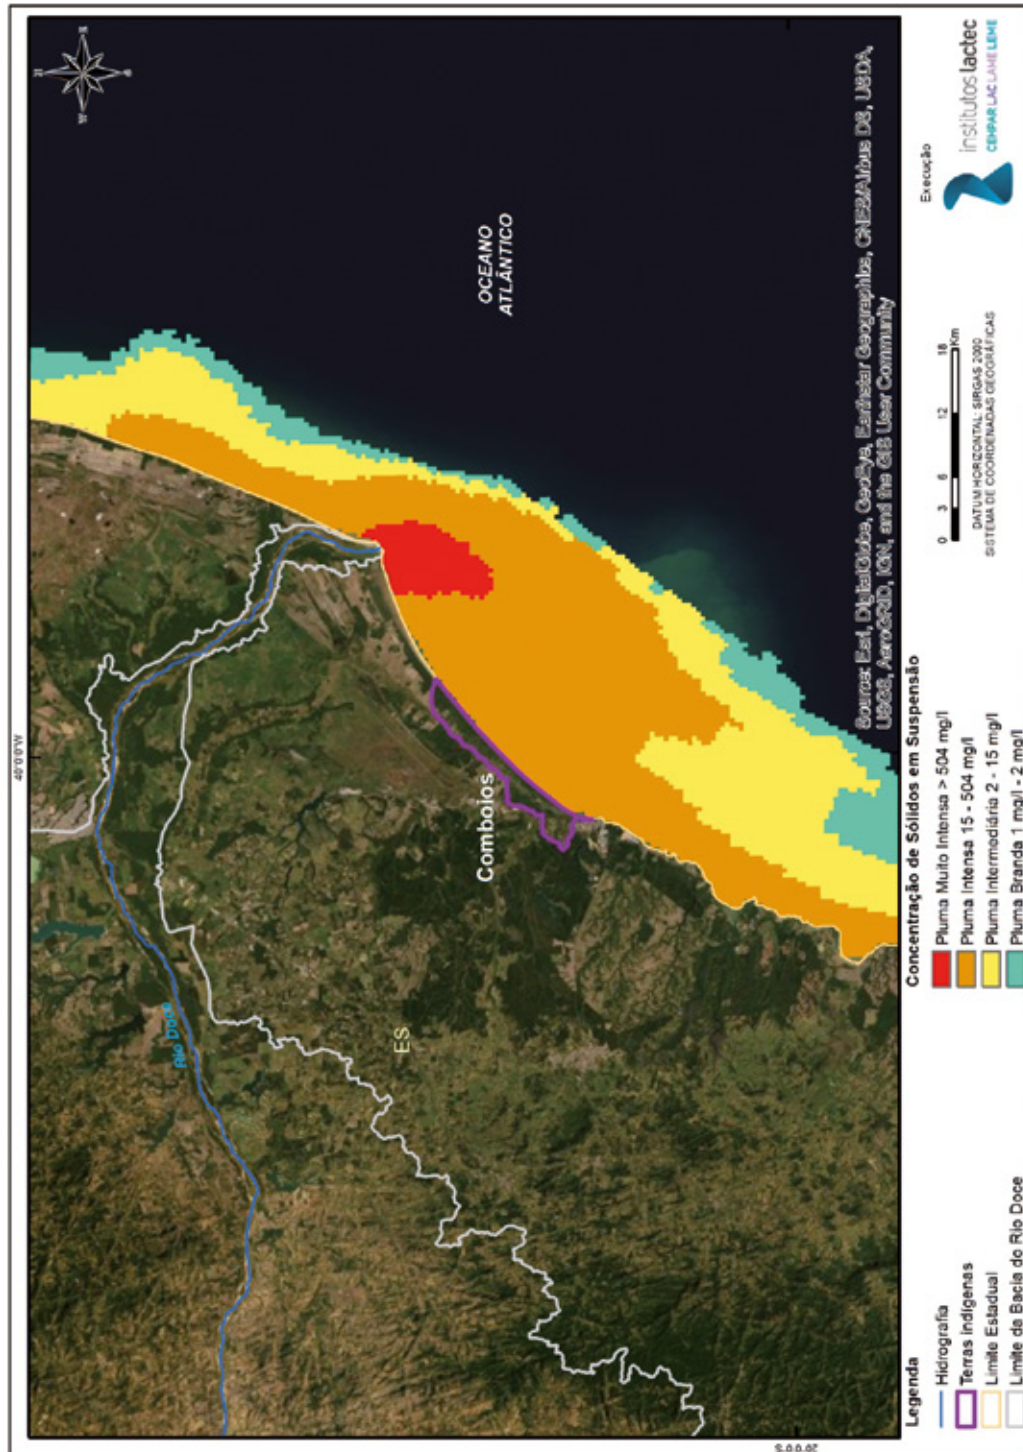
Dezesseis áreas protegidas foram consideradas afetadas por estarem contíguas à pluma de rejeitos e, portanto, sofreram alterações que resultaram em degradação da qualidade ambiental. Destas, uma área é a Terra Indígena (Figura 164) e 15 são UCs (Figura 165), sendo seis UCs do grupo de Proteção Integral e nove do grupo de Uso Sustentável.

**Figura 164** – Terra Indígena (TI), do ambiente costeiro, afetada pela pluma de rejeitos decorrente do desastre da Samarco.

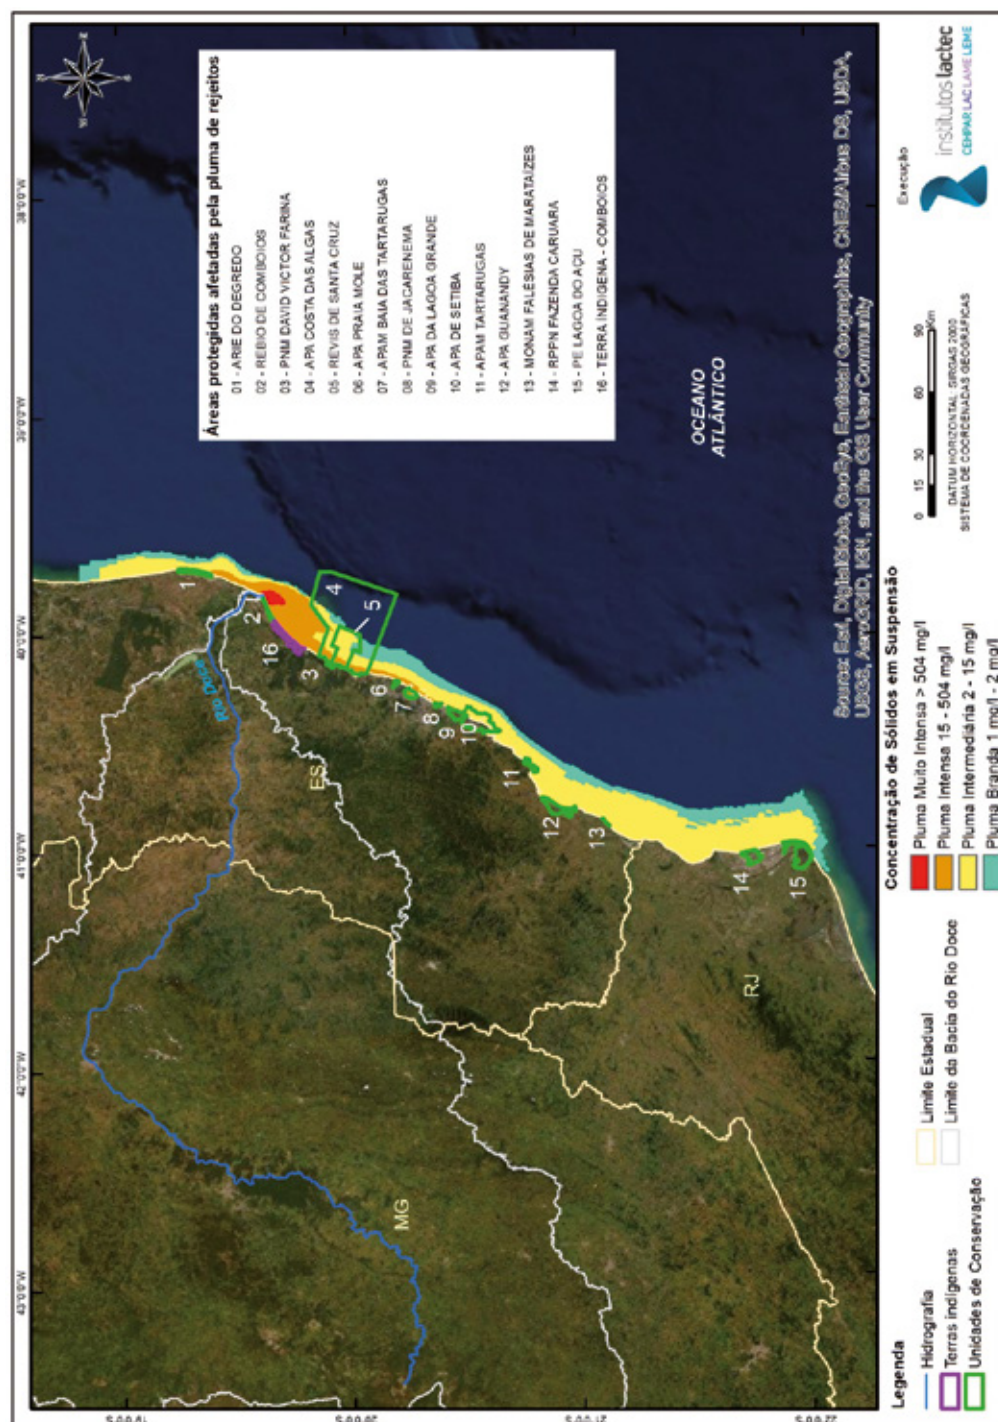
**Figura 165** – Unidades de Conservação, costeiras e marinhas, afetadas pela passagem e deposição da lama (pluma de rejeitos) oriunda do desastre.

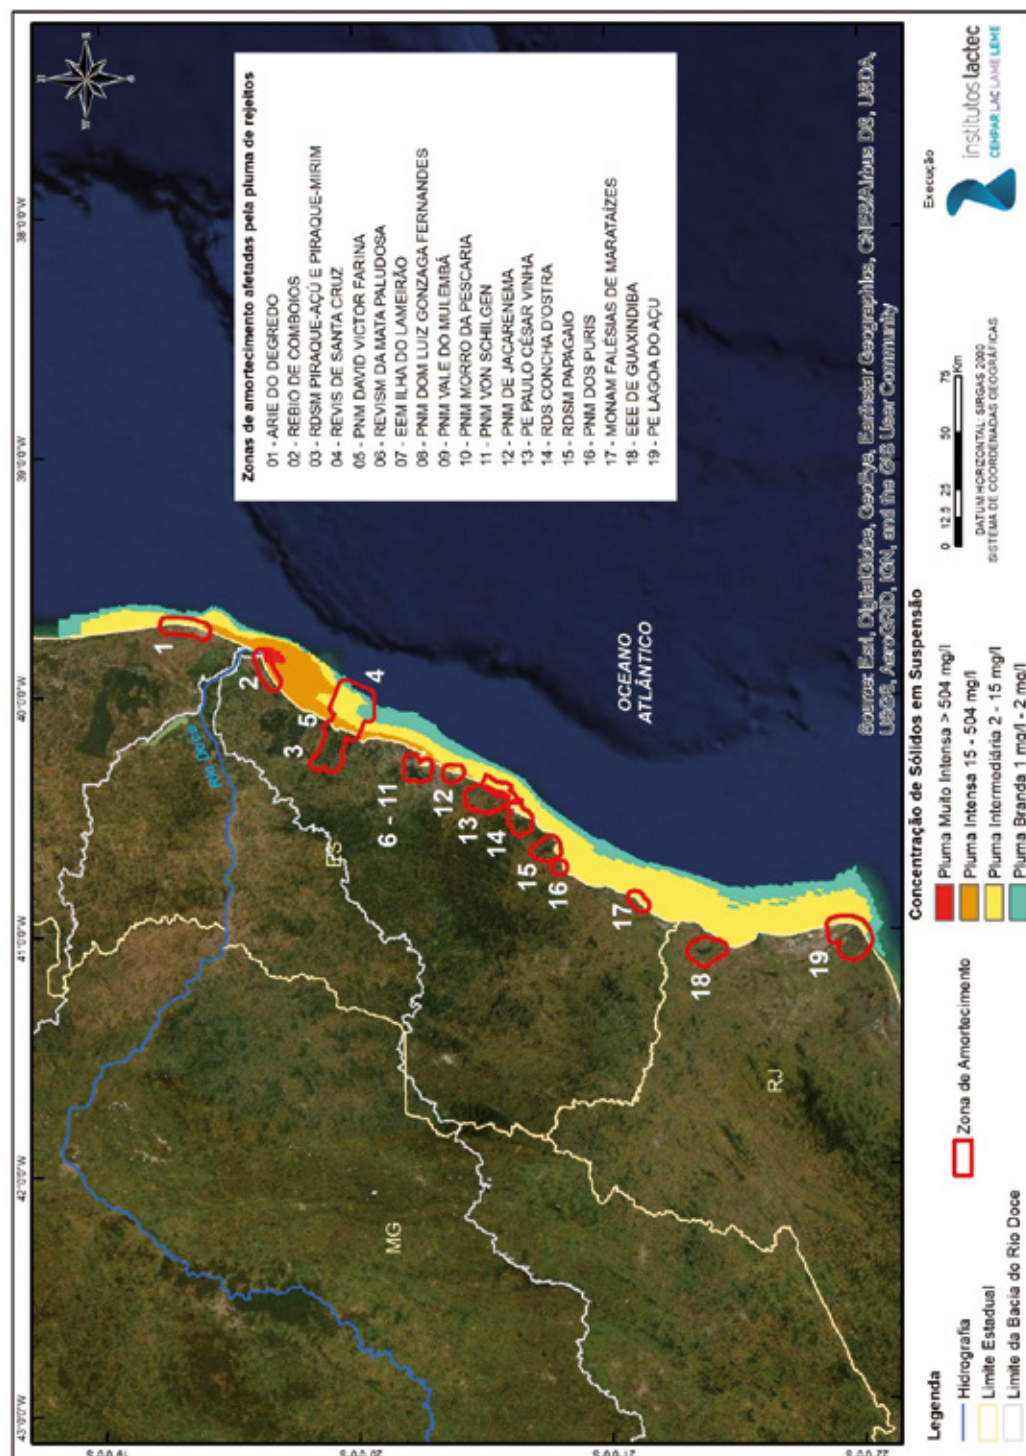
Também foram afetadas pela pluma de rejeitos 19 zonas de amortecimento (Tabela 69 e Figura 166). O cálculo das áreas afetadas pela pluma de rejeitos seguiu o mesmo procedimento adotado para as UCs.

**Figura 166** – Zonas de amortecimento das Unidades de Conservação também afetadas pelo desastre.

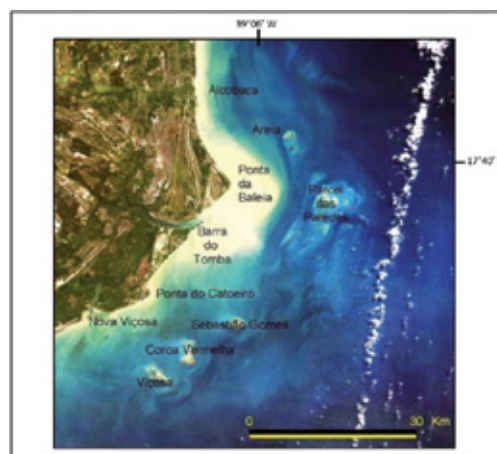
**Figura 168** – Pluma de sedimentos em suspensão onde estão localizados os recifes costeiros da região de Abrolhos.

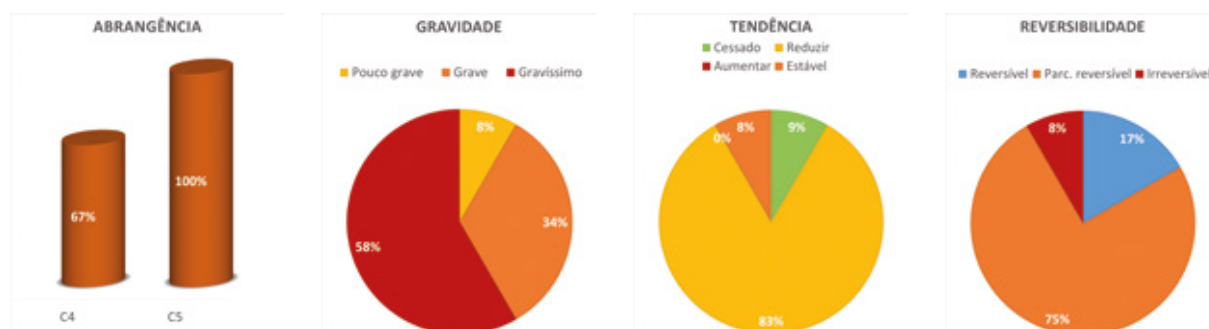
No geral, os danos ao ambiente da zona costeira e marinha foram classificados, em sua maior parte, como graves ou gravíssimos, com tendência de redução e parcialmente reversíveis (Figura 171).

**Figura 171** – Análise integrada para gravidade, tendência e reversibilidade para os danos.

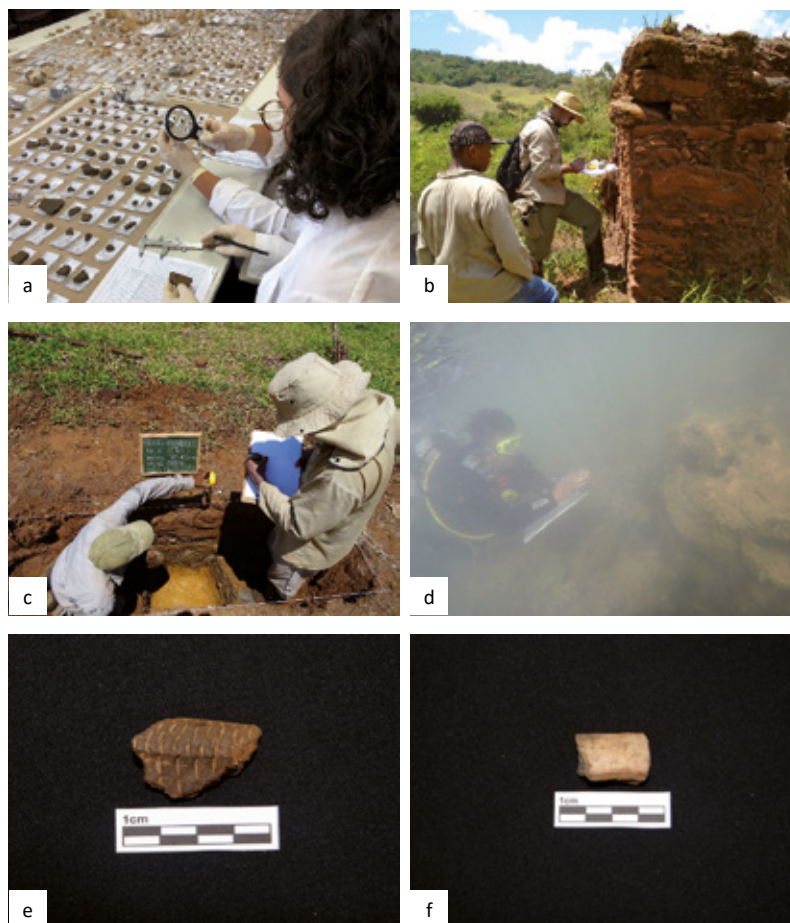
A Figura 174 a seguir ilustra alguns tipos de análises e ferramentas utilizadas para identificar e qualificar os danos aos bens arqueológicos pelo desastre da Samarco.

**Figura 174** – Tipologias de ferramentas e análises utilizadas pela equipe de arqueologia para identificar os bens danificados pelo desastre: a) Exame e classificação de peças arqueológicas coletadas em campo; b) Prospecção Extensiva de Superfície: Planta e perfil de estrutura em sítio arqueológico; c) Prospecção de Subsuperfície: Unidade de Escavação realizada em Bento Rodrigues, Mariana/MG; d) Prospecção Subaquática no oceano Atlântico; e) e f) Fragmentos cerâmicos coletados no sítio arqueológico Terra Prometida I, Tumiritinga (MG).
