**Diagnóstico socioambiental dos danos decorrentes do rompimento da barragem de Fundão na bacia do rio Doce e região costeira adjacente**

# **Diagnóstico de Danos: Resumo Executivo**

Lactec  
Curitiba – Paraná – Brasil  
Maio/2020

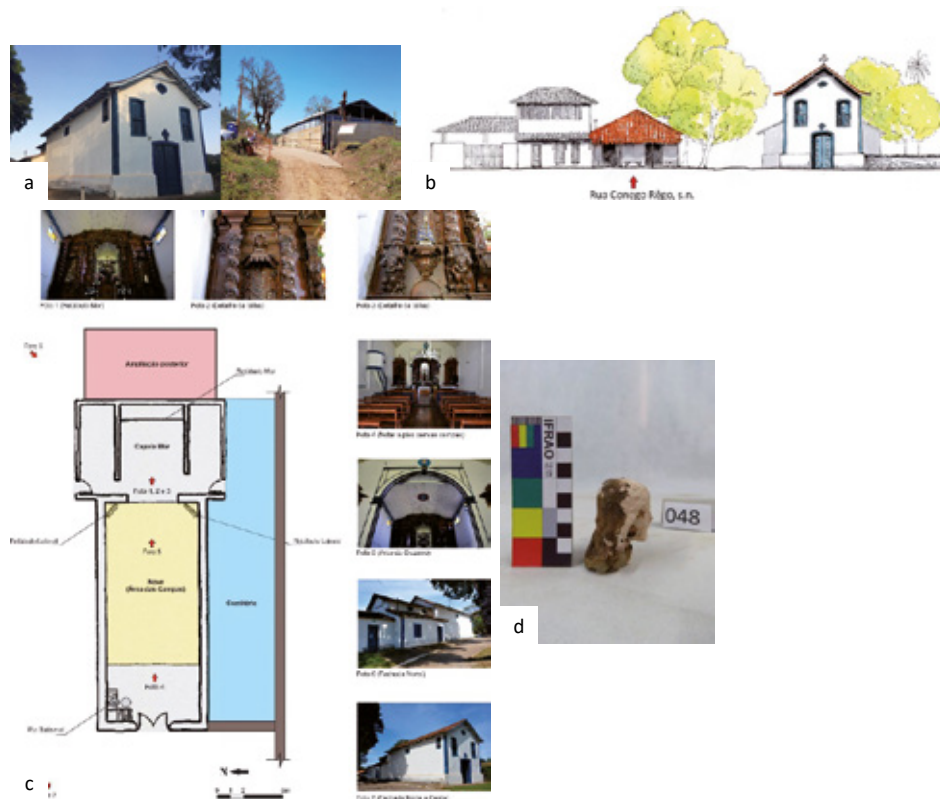
**Figura 175** – Tipologias de ferramentas e análises utilizadas pela equipe de bens materiais para identificar os bens danificados pelo desastre: a) Capela de São Bento (pré e pós-desastre), Bento Rodrigues, Mariana, MG; totalmente destruída pela onda de rejeito; b) Croqui da Capela de São Bento e entorno (composição pré-desastre); c) Planta da Capela de São Bento e Imagens Internas e Externas (composição pré-desastre); d) Cabeça de uma imagem registrada na Reserva Técnica da Fundação Renova (pós-desastre).

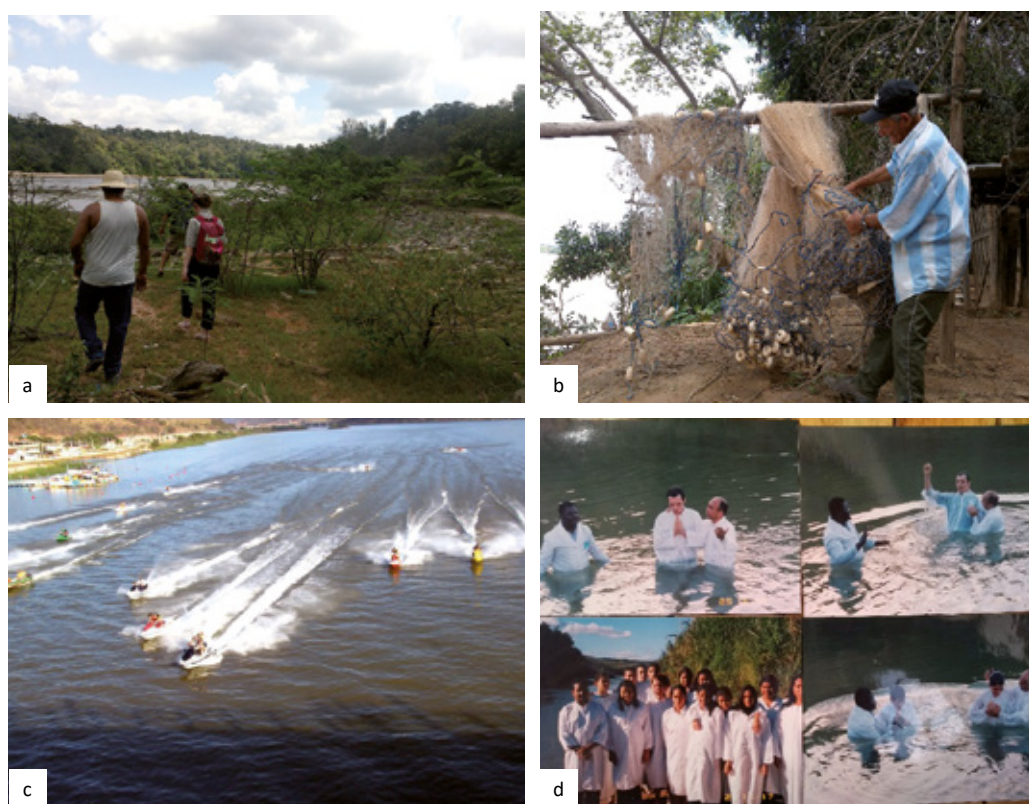
**Figura 176** – Tipologias de ferramentas e análises utilizadas pela equipe de bens imateriais para identificar os bens danificados pelo desastre: a) Equipe de antropologia junto com morador da região mostrando a área atingida na margem do rio Doce; b) Pescador mostrando suas redes inutilizadas pós-desastre; c) Memórias de práticas culturais no rio Doce; d) Memórias de batismo no rio Doce.

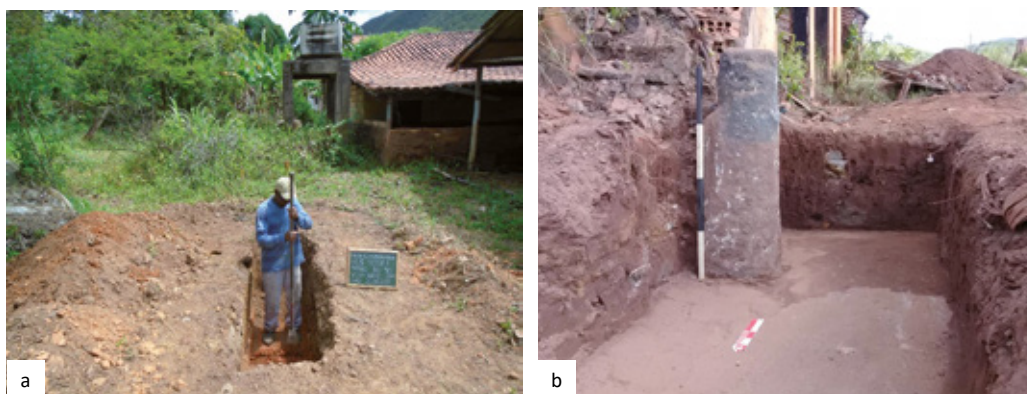
Um total de 21 bens sofreu este dano no C1, sendo 10% sítios pré-coloniais indígenas, 71% sítios históricos e 19% sítios multicomponenciais). As Figuras 177 e 178 mostram, respectivamente, imagens evidenciando o referido dano e as classificações deste dano sob a ótica da gravidade, reversibilidade e tendência de evolução.

**Figura 177** – a) Unidade de Escavação em Bento Rodrigues, Mariana (MG): Solo original está abaixo da camada de rejeito; b) Marco de divisa em pedra, de propriedade soterrada em Bento Rodrigues, Mariana (MG).

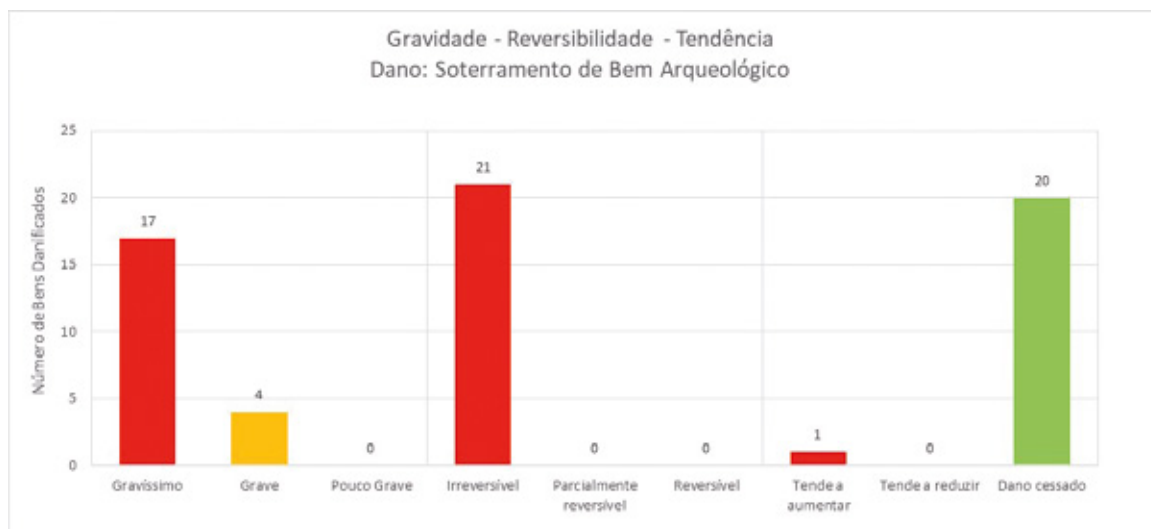
**Figura 178** – Classificações do Dano.

Apesar de transcorridos mais de quatro anos do desastre, ainda é bastante nítido este tipo de dano nas áreas atingidas, principalmente, no C1. A ação mecânica da passagem da lama/rejeito, que causou soterramentos de bens arqueológicos, provocando danos mais intensos a um conjunto de remanescentes da cultura material que são únicos e insubstituíveis, pois são finitos e não renováveis, tendo em vista que o avanço e extravasamento da lama com rejeito para as margens do rio Doce<sup>10</sup>).

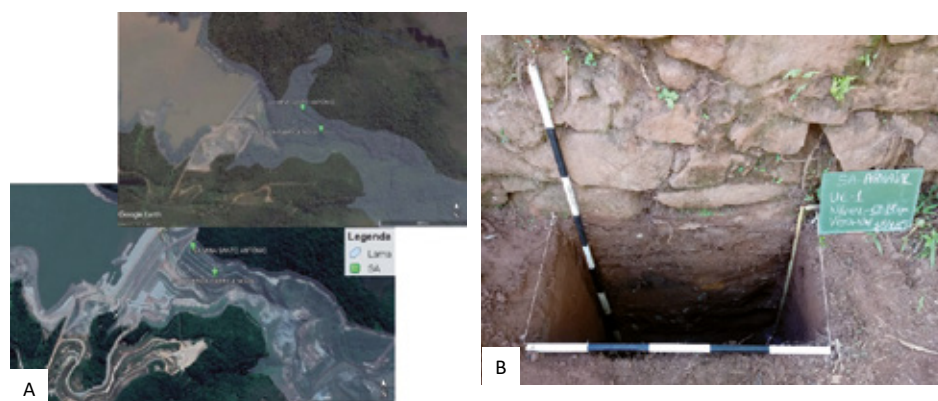
Um total de 44 bens sofreu este dano nos C1 e C2 e C3 sendo 25% sítios pré-coloniais indígenas, 50% sítios históricos e 25% sítios multicomponenciais. As Figuras 179 e 180 mostram, respectivamente, imagens evidenciando o referido dano e as classificações deste dano sob a ótica da gravidade, reversibilidade e tendência de evolução.

**Figura 179** – a) Sítios arqueológicos danificados em Mariana, MG: Mina Santo Antônio e Fazenda Fábrica Nova; b) Unidade de Escavação aberta rente à estrutura de muro de pedra localizado na planície fluvial (neste caso, o rejeito alcançou uma marca de 1,3 m de profundidade).

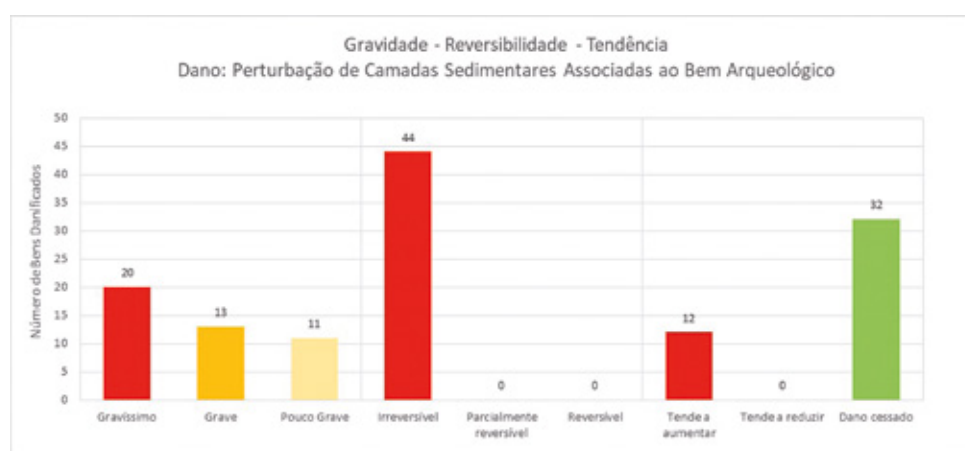
**Figura 180** – Classificações do Dano.

Idem ao dano de soterramento de bem arqueológico, mesmo após mais de quatro anos do desastre, o dano de perturbação de camadas sedimentares associadas a um bem arqueológico nas áreas atingidas ainda é significativamente perceptível, principalmente, no C1. A ação mecânica da onda de rejeitos, que causou erosões e revolvimento de camadas sedimentares, provocou danos mais intensos a um conjunto de remanescentes da cultura material que são únicos e insubstituíveis, pois são finitos e não renováveis.

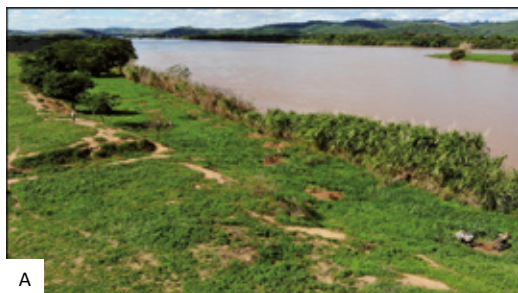
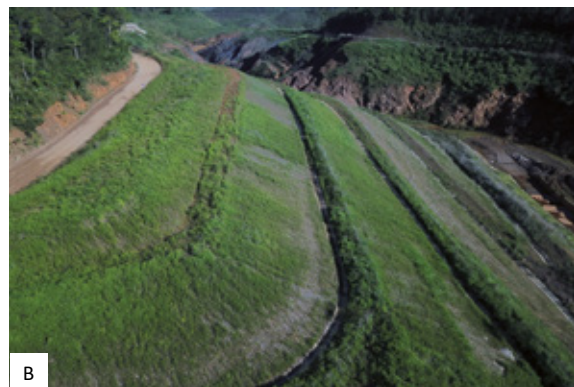
Alteração da aparência geral e das feições específicas do lugar onde foi estabelecido o bem arqueológico e de seu entorno, ou seja, do espaço necessário para a apreciação do bem, com especial destaque para a apreciação visual do bem em questão. Um total de 46 bens sofreu esse dano nos C1, C2, C3 e C5, sendo 22% sítios pré-coloniais indígenas, 54% sítios históricos e 24% sítios multicomponentiais. As Figuras 181 e 182 mostram, respectivamente, imagens evidenciando o referido dano e as classificações deste dano sob a ótica da gravidade, reversibilidade e tendência de evolução.

**Figura 181** – a) Terraço fluvial no sítio arqueológico Terra Prometida 1 (pós-desastre); b) Mina Santo Antônio (pós-desastre), Mariana (MG).

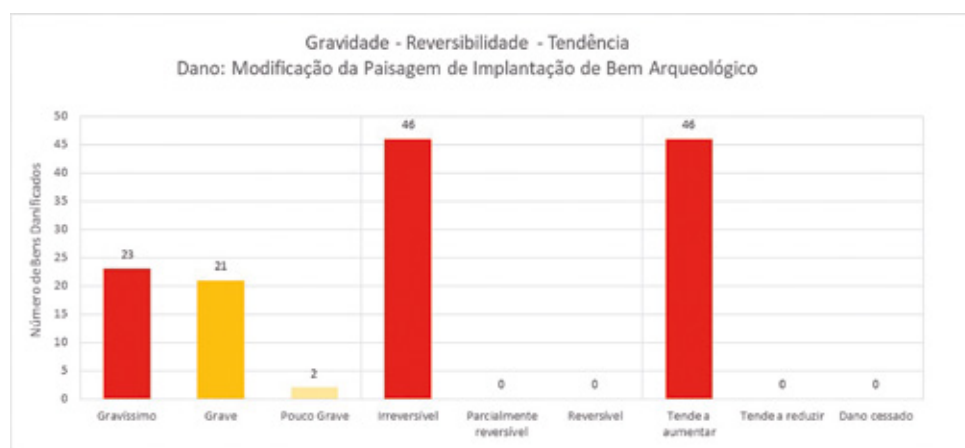
**Figura 182** – Classificações do Dano.

Da mesma forma como ocorreu para os danos de soterramento de bem arqueológico e de perturbação de camadas sedimentares associadas a um bem arqueológico, após mais de quatro anos do desastre, o dano modificação da paisagem de implantação de bem arqueológico nas áreas atingidas ainda é bastante notável, principalmente, no C1.

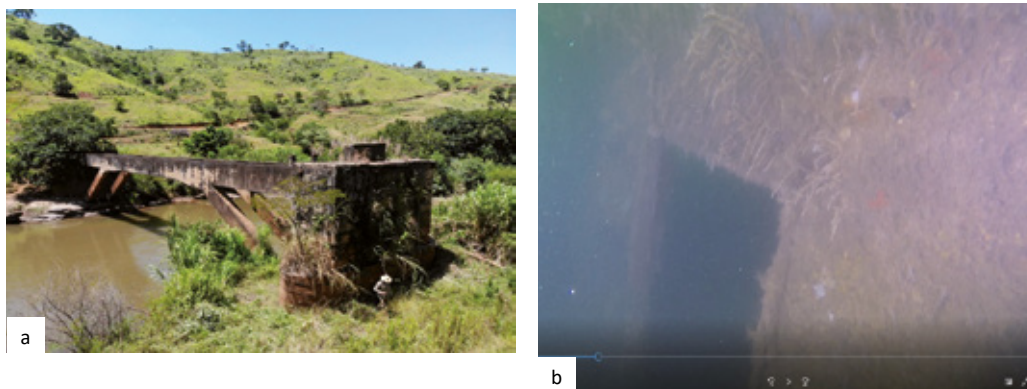
Um total de 34 bens sofreu esse dano nos C1, C2, C3 e C5, sendo 15% sítios pré-coloniais indígenas, 65% sítios históricos e 21% sítios multicomponenciais. As Figuras 183 e 184 mostram, respectivamente, imagens evidenciando o referido dano e as classificações deste dano sob a ótica da gravidade, reversibilidade e tendência de evolução.

**Figura 183** – a) Estrutura da ponte que compõe o SA Ruína do Pontilhão da Leopoldina Railway com marcas de rejeito (visível nos pilares de sustentação da ponte) ; b) Imagem destacada de vídeo subaquático: Evidencia-se uma das portas do casario da embarcação no sítio arqueológico Naufrágio Comboios 1, em Linhares (ES) (oceano Atlântico).

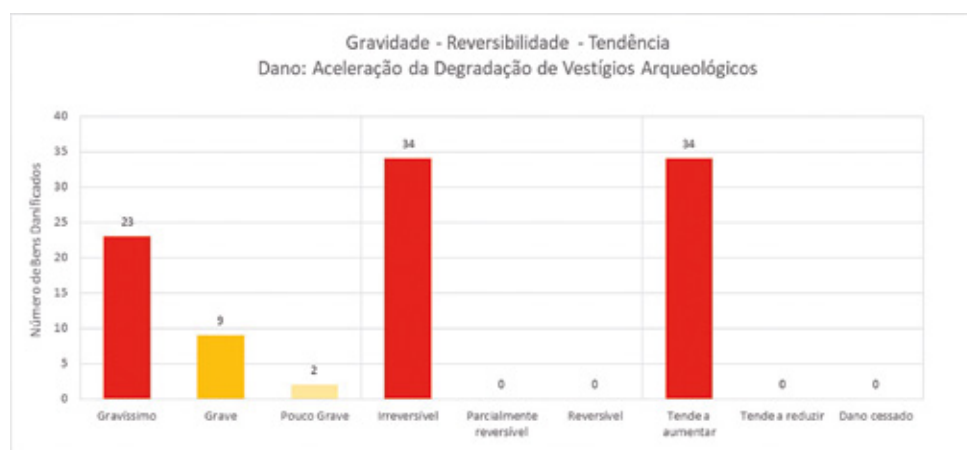
**Figura 184** – Classificações do Dano.

A presença no solo de elementos químicos adversos, seja pelo rejeito oriundo do desastre ou pela interação deste rejeito com substâncias químicas de tentativas de recuperações do solo, contribuíram com a contaminação e degradação de materiais arqueológicos presentes nessas áreas a curto, médio e longo prazos.

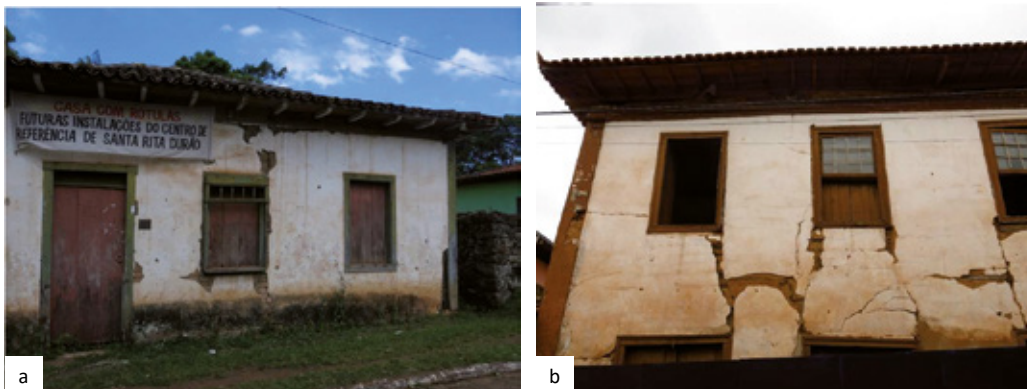
Um total de 156 bens (94 edificadas, seis paisagísticos e 56 móveis e associados) sofreram este dano nos C1 e C3, sendo 60% bens edificadas, 36% bens móveis ou associados e 4% bens paisagísticos. A Figura 185 e Figura 186 mostram, respectivamente, imagens evidenciando o referido dano e as classificações deste dano sob a ótica da gravidade, reversibilidade e tendência de evolução.

**Figura 185** – a) Casa das Rótulas, Santa Rita Durão, Mariana (MG); b) Sobrado feito de taipa de pilão, Santa Rita Durão, Mariana (MG).

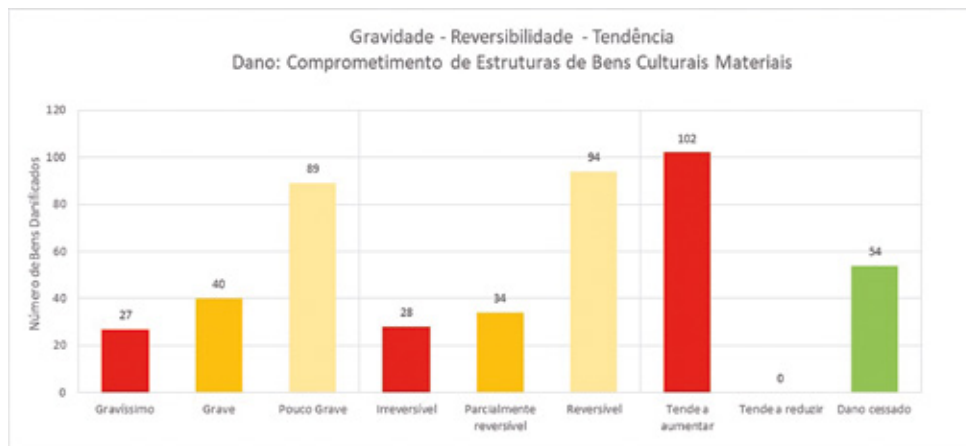
**Figura 186** – Classificações do Dano.

Identificou-se este dano por meio de evidências pós-desastre, tais como: trincas e rachaduras em edificações (devido às trepidações de maquinário pesado em grande fluxo nos antigos arraiais mineradores); acessos interrompidos às edificações; surgimento de fungos, bolores e outros agentes biológicos, alterando os aspectos visuais dos bens, bem como comprometendo suas estruturas; construção de estruturas (devido às ações emergenciais e reparatórias), como tapumes, toldos e canteiros de obras, comprometendo estruturas não só no entorno, como ao próprio bem, dado que essas ações muitas vezes não deram e continuam não dando o devido cuidado quanto à conservação do patrimônio histórico.

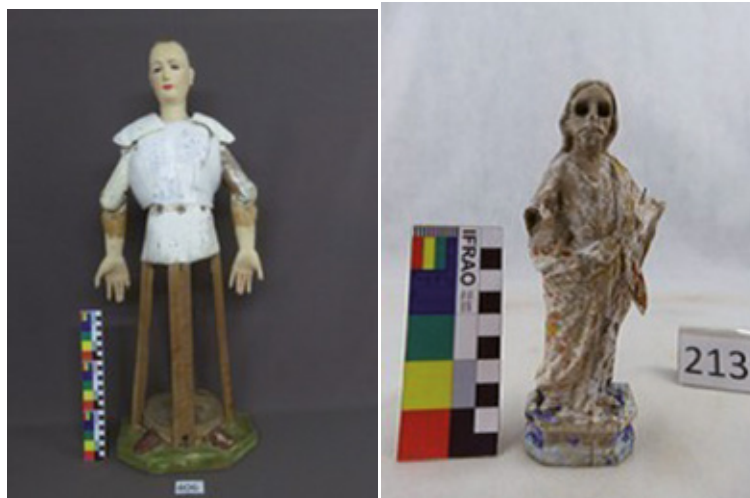
Esse dano consiste no surgimento/evolução das patologias desencadeadas a partir de interações físico-químicas. Tais efeitos, são potencialmente danosos, dado seu caráter cumulativo. Ainda que atue em uma ampla gama de bens materiais imóveis e móveis, esse dano foi computado apenas nos bens móveis da Igreja de Nossa Senhora das Mercês, uma vez que entende-se que o dano Comprometimento das estruturas de bens culturais materiais, computado para os demais bens, já considera as interações físico-químicas e a correspondente aceleração da degradação dos bens. Cabe ressaltar que a Igreja Nossa Senhora das Mercês, não foi atingida pela lama, entretanto, as demais edificações religiosas cujos bens móveis foram encaminhados à Reserva Técnica da Fundação Renova o foram. Dessa forma, um total de 15 bens sofreram este dano no C1, tratando-se de bens móveis ou associados da Igreja de Nossa Senhora das Mercês. Sob o contexto amostral considerado, esse dano foi medido como pouco grave nesses bens, tendo em vista que a análise da equipe de bens materiais diagnosticou que 30% de elementos originais desses bens foram perdidos ou alterados. As Figuras 187 e 188 mostram, respectivamente, imagens evidenciando o referido dano e as classificações deste dano sob a ótica da gravidade, reversibilidade e tendência de evolução.

**Figura 187** – a) Imagem de Roca de Nossa Senhora das Mercês. Vista frontal. Data: 10/2017. Fonte: Estilo Nacional (2017c). ; b) Imagem sacra não identificada. Vista frontal. Data:10/2016.

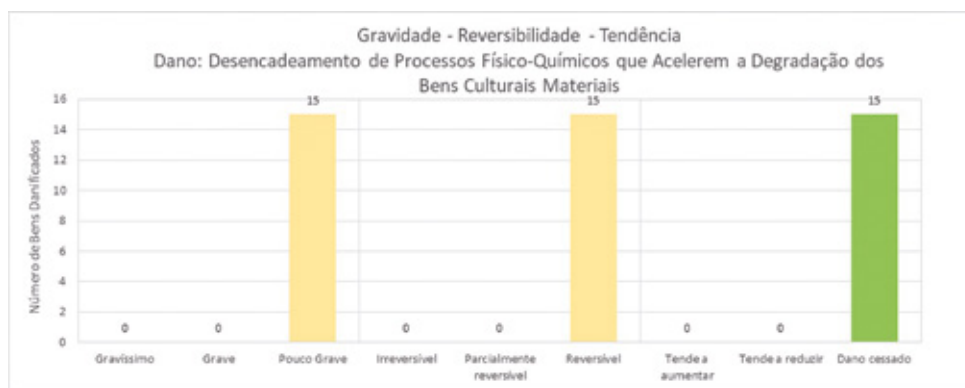
**Figura 188** – Classificações do Dano.

Este dano foi ainda considerado reversível, sob o ponto de vista ter sido classificado como pouco grave para a totalidade de bens ora considerados e com a aplicação de uma correta gestão desses bens, com ações de conservação, restauro e valorização e, sobretudo, com o retorno dos bens para as comunidades envolvidas, ter-se-á revertido o quadro do dano. Quanto à tendência de evolução, este dano está cessado, uma vez que considerou-se que o contexto atual da Reserva Técnica da Fundação Renova possibilitou a estabilização do dano.

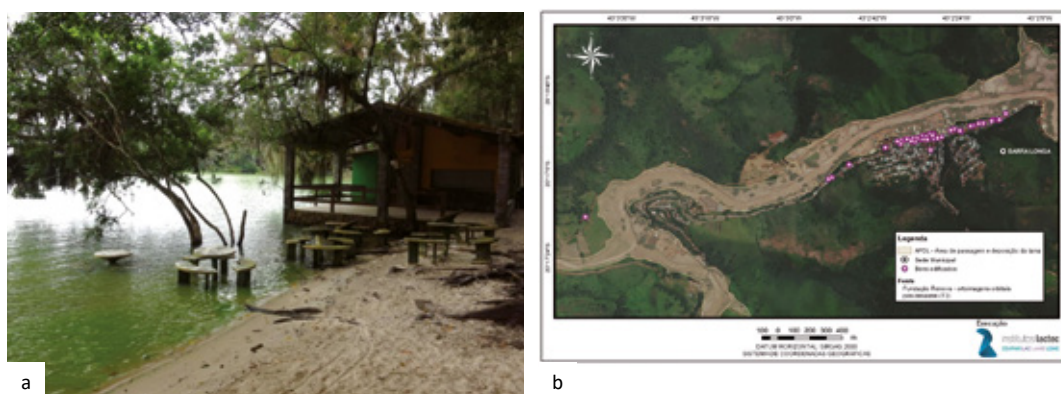
Um total de 171 bens sofreu esse dano nos C1 e C3, ou seja, todos os bens materiais que compõe a amostra analisada sofreram esse dano. As Figuras 189 e 190 mostram, respectivamente, imagens evidenciando o referido dano e as classificações deste dano sob a ótica da gravidade, reversibilidade e tendência de evolução.

**Figura 189** – a) Vista do balneário inundado na Lagoa de Juparanã, Linhares (ES); b) Bens materiais edificados que sofreram danos no Conjunto Barra Longa/ Sede sobre ortoimagens orbitais pós-desastre (T2), Barra Longa (MG).

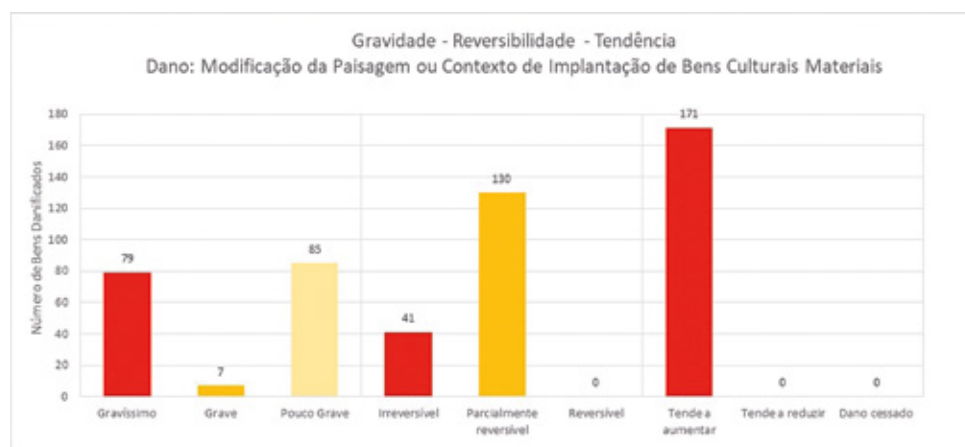
**Figura 190** – Classificações do Dano.

Destarte, este dano foi observado em todos os bens alvo de danos culturais materiais (C1: Mariana (MG), Barra Longa (MG), Rio Doce (MG), Santa Cruz do Escalvado (MG) e Ponte Nova (MG) e C3: Linhares (ES)), com maior quantitativo de bens edificados (94 bens), na sequência de móveis e associados (71 bens) e, por último, paisagísticos (seis bens).

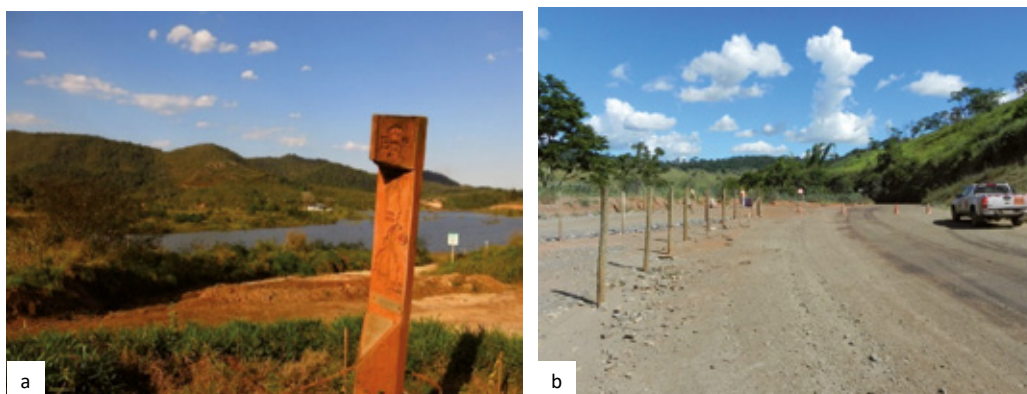
Um total de 132 bens sofreram este dano no C1, sendo 67% bens edificados, 31% bens móveis ou associados e 2% bens paisagísticos. As Figuras 191 e 192 mostram, respectivamente, imagens evidenciando o referido dano e as classificações deste dano sob a ótica da gravidade, reversibilidade e tendência de evolução.

**Figura 191** – a) Trecho da Estrada Real, em Bento Rodrigues, Mariana (MG); b) Interrupção no caminho de São José, entre Barra Longa, MG e Santa Cruz do Escalvado (MG).

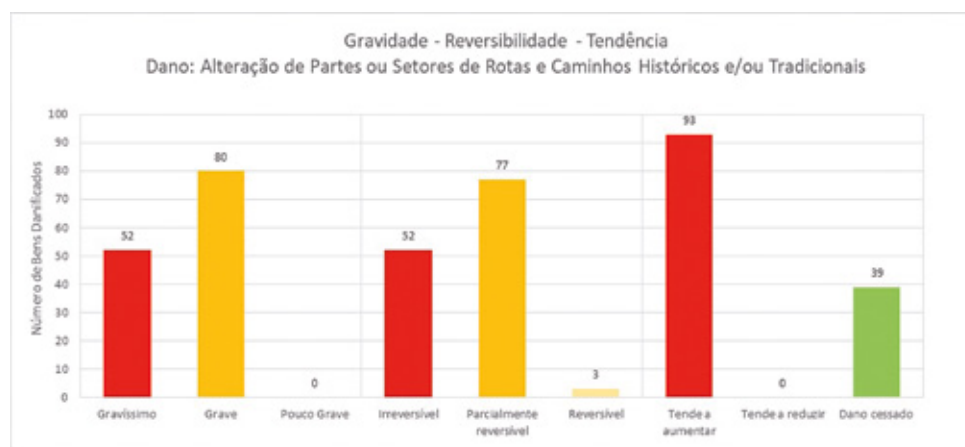
**Figura 192** – Classificações do Dano.

Este dano foi evidenciado apenas no C1, com maior representatividade de bens edificados (88 bens), na sequência de móveis e associados (41) e, por último, paisagísticos (três).

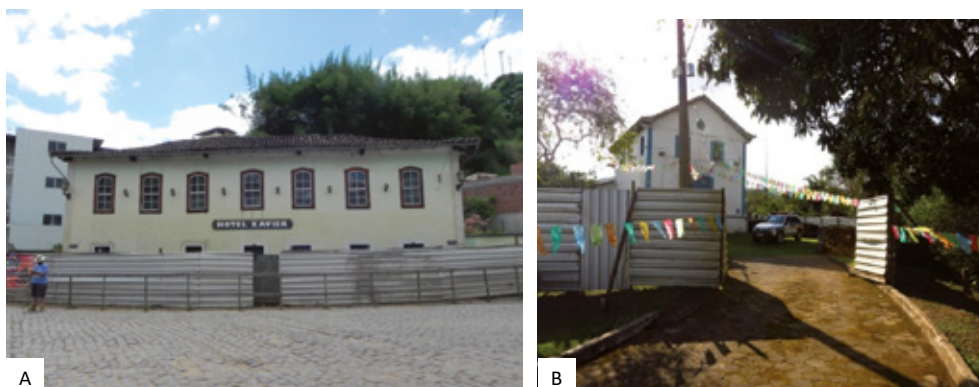
Um total de 79 bens sofreram este dano nos C1 e C3, sendo 76% bens móveis ou associados, 16% bens edificados e 8% bens paisagísticos. As Figuras 193 e 194 mostram, respectivamente, imagens evidenciando o referido dano e as classificações deste dano sob a ótica da gravidade, reversibilidade e tendência de evolução.

**Figura 193** – a) Hotel Xavier, em Barra Longa, MG; b) Capela de Nossa Senhora das Mercês, Bento Rodrigues, Mariana (MG).

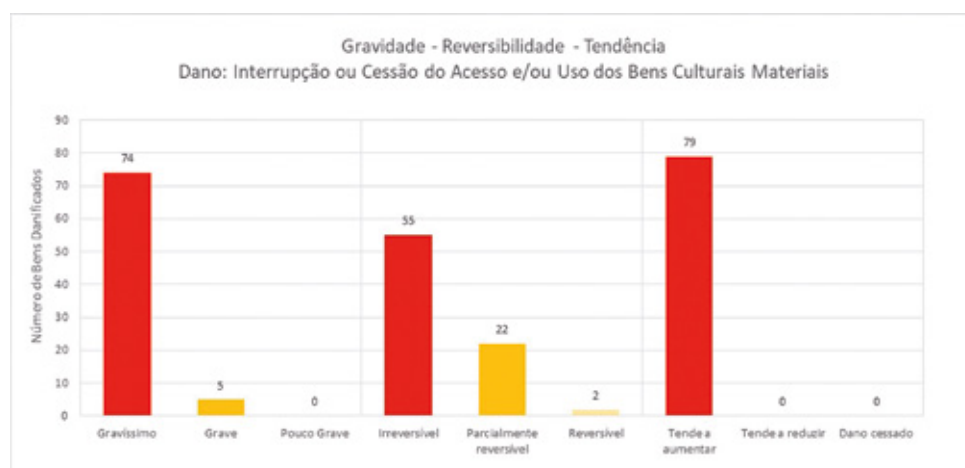
**Figura 194** – Classificações do Dano.

A retirada de objetos da Igreja de Nossa Senhora das Mercês, em Bento Rodrigues, é caso claro que reporta este dano. Tal retirada foi extremamente necessária para se prevenir contra furtos ou também de danos decorrentes do desastre (o qual já havia destruído a Capela de São Bento, templo coirmão na localidade). Entretanto, desde então, a comunidade se viu privada do acesso, do uso, da fruição, da interação com as dimensões materiais e simbólicas desses bens culturais, portanto, gerando este dano às comunidades e à sociedade em geral.

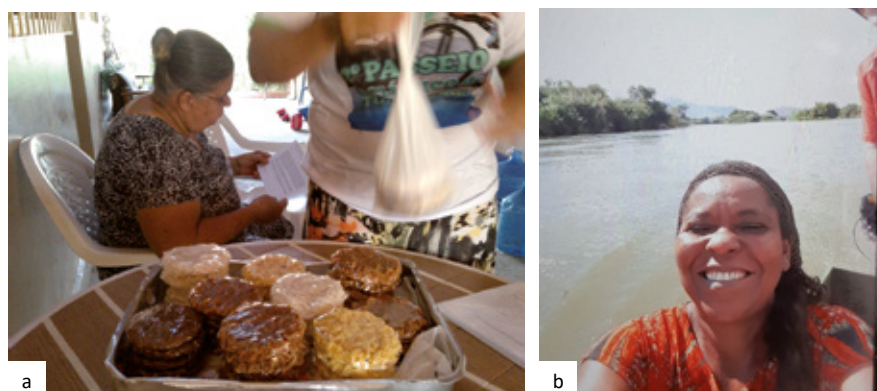
Um total de 35 bens sofreram este dano nos C1, C2 e C3, sendo 37,1% celebrações, 28,6% formas de expressão, 28,6% lugares e 5,7% ofícios, saberes e modos de fazer. As Figuras 195 e 196 mostram, respectivamente, imagens evidenciando o referido dano e as classificações dele sob a ótica da gravidade, reversibilidade e tendência de evolução.

**Figura 195** – a) Dona Iranir, doceira, relatou as dificuldades de manutenção de seu ofício, após a queda de frequentadores da praia do Jaó, sua principal clientela, em Tumiritinga (MG); b) Memória de família indo para uma das ilhas do rio Doce, Ilha Brava, Governador Valadares (MG).

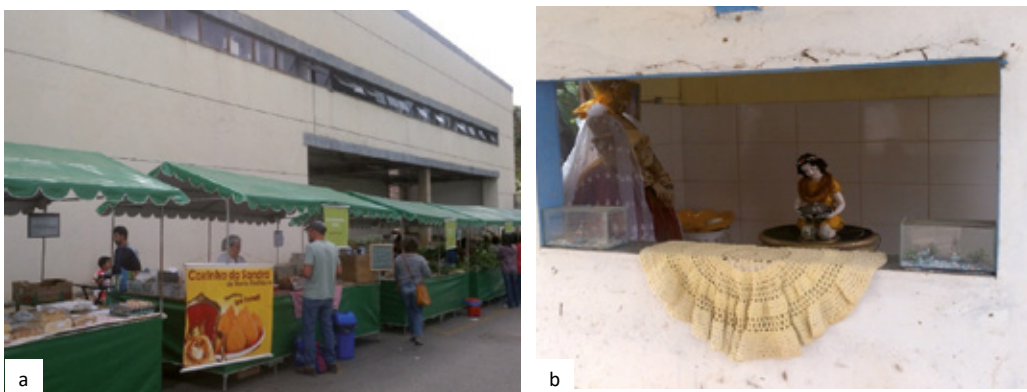
Um total de 36 bens sofreram este dano nos C1, C2 e C3, sendo 44,5% celebrações, 33,3% lugares e 22,2% formas de expressão. As Figuras 197 e 198 mostram, respectivamente, imagens evidenciando o referido dano e as classificações deste dano sob a ótica da gravidade, reversibilidade e tendência de evolução.

**Figura 197** – a) Barraca “Coxinha da Sandra”, na Feira do Produtor Rural, Sede, Mariana (MG), para onde foi deslocada após o desastre (registro de 18/08/2018); b) Casa de Oxum, dona das águas doces, em terreiro localizado em Barbados, Colatina (ES): Identificados relatos de ofensa à entidade pelos rejeitos, interrupção temporária de atividades no terreiro por falta d'água e diminuição de rituais realizados no rio Doce.

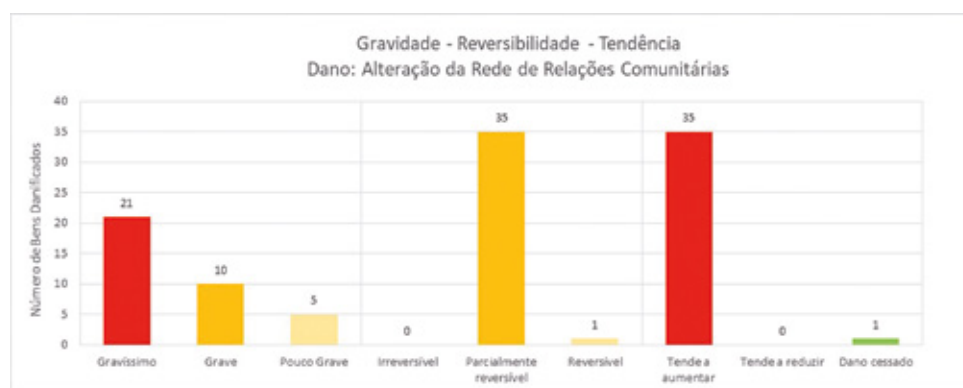
**Figura 198** – Classificações do Dano.

Grande parte da população que teve todos seus pertences, casas, roças e pomares destruídos pela onda de rejeitos e tiveram que sair das áreas atingidas, perderam também importantes espaços de encontro e sociabilidade como: igrejas, praças, bares e outros equipamentos de uso coletivo. Essas rupturas, além de terem ocorrido entre os moradores da própria localidade atingida, ocorreu também nas relações desses habitantes com moradores de localidades próximas (e vice-versa), que eram bastante rotineiras.

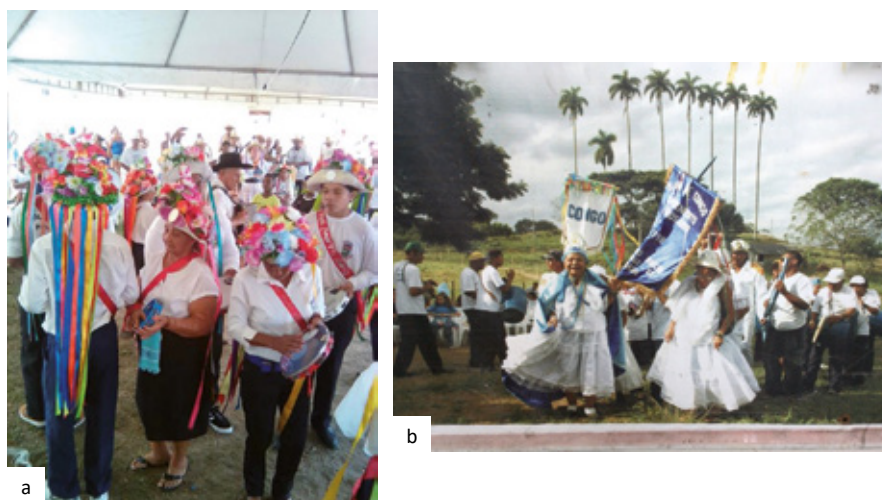
Um total de nove bens sofreram este dano nos C1, C2 e C3, sendo 33,3% formas de expressão, 33,3% lugares, 22,2% celebrações e 11,2% ofícios, saberes e modos de fazer. As Figuras 199 e 200 mostram, respectivamente, imagens evidenciando o referido dano e as classificações deles sob a ótica da gravidade, reversibilidade e tendência de evolução.

**Figura 199** – a) Memória da Folia de Reis de Povoação, Linhares (ES) (registro de Claudionor Soares); b) Foto de cartaz de apresentação da Banda de Congo São Benedito do Rosário de Vila do Riacho, Aracruz (ES).

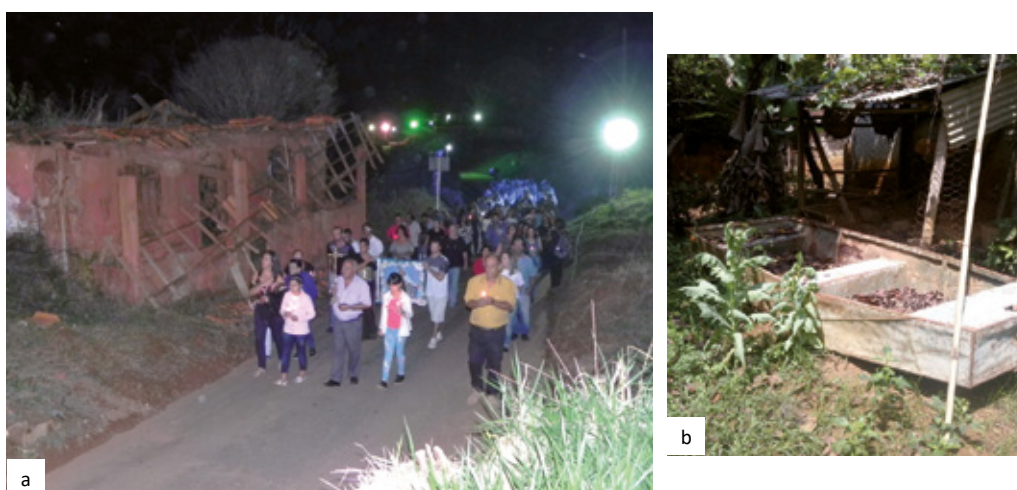
**Figura 201** – a) Festa Nossa Senhora das Mercês (2018), Bento Rodrigues, Mariana (MG); b) Bote de uso da família de Marizete, moradora de Biboca, São José do Goiabal (MG), inutilizado pós-desastre (registro de 22/09/2018).

Vários relatos mencionam a ocorrência deste dano, tendo em vista as mais diversas transformações, causadas pelo desastre, em cenários em que ocorriam diversas celebrações e formas de expressão. De forma paralela, com relação à qualidade da água do rio Doce e do mar, este dano também foi perceptível, pelo receio muitas vezes mencionado pela população atingida que alterou e, por vezes, interrompeu importantes práticas comerciais e de lazer até então realizadas tanto no rio Doce como na faixa litorânea (como banhos, pesca, surfe, esportes náuticos), o que prejudicou e ainda prejudica também o turismo na região.

Em termos quantitativos, este dano foi sofrido por três celebrações (festas religiosas), duas formas de expressão (ensaio musical e cavalgada) e 26 lugares (como campos de futebol, conjuntos paisagísticos, rio Doce, clube, lagoas, praias, balneários, entre outros).

Para 23 bens o dano foi gravíssimo, tendo em vista que em mais de 96% dos espaços relacionados a práticas culturais foram suprimidos. Outros seis bens foram graves (51% a 95% dos espaços desconfigurados) e dois bens pouco graves (1% a 50% dos espaços desconfigurados).

Cabe ressaltar que para todos os bens ora considerados, tanto a reversibilidade como a tendência do dano estão vinculados às medidas reparatórias, devendo ser adotadas de forma adequada e ainda, sendo preciso, para isso, uma mudança de rota no âmbito das ações em andamento por parte da Fundação Renova.

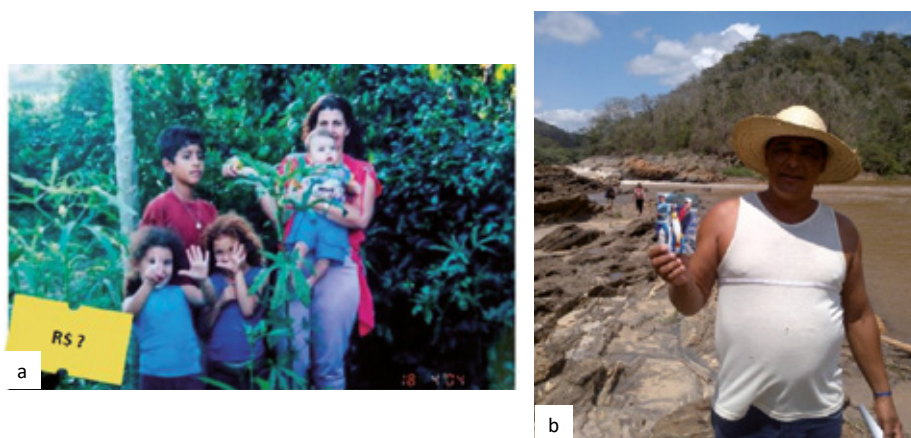
**Figura 203** – a) Recorte de jornal: Fotografia de quintal de Bento Rodrigues, Mariana (MG); a) Morador de Revés do Belém exhibe foto de pescaria (memória) no rio Doce pré-desastre (registro de 23/09/2018), Revés do Belém, Bom Jesus do Galho (MG).

Espaços de referência de memória resumem-se basicamente em práticas comunitárias, recreativas e de lazer que foram e/ou são utilizadas por gerações. Isso explicita a importância desses lugares nas memórias das pessoas sejam elas coletivas e/ou familiares e a capacidade que esses lugares apresentam ao ocasionar lembranças e afetos.

Este dano foi evidenciado em uma celebração (festa padroeiro/santo local) e 13 lugares (campos de futebol, distrito, conjuntos paisagísticos, rio Doce, prainha, cachoeira, bar/restaurante, Caminho de São José, conjunto de bens associados à UHE Candonga).

Assim como ocorreu para todos os danos a bens imateriais mencionados até aqui, o dano alteração de espaços de referência de memória também apresentou o seu maior quantitativo de bens considerados gravíssimos (13 bens), com supressão de espaços de referência de memória acima de 96% e um bem grave, com desconfiguração dos espaços em 51% a 95%.

Para este dano, tanto a reversibilidade como a tendência foram únicas para todos bens (irreversível e tende a aumentar).

Cabe ressaltar que para todos os bens ora considerados, a tendência do dano está vinculada às medidas reparatórias, devendo ser adotadas de forma adequada e ainda, sendo preciso, para isso, uma mudança de rota no âmbito das ações em andamento por parte da Fundação Renova.

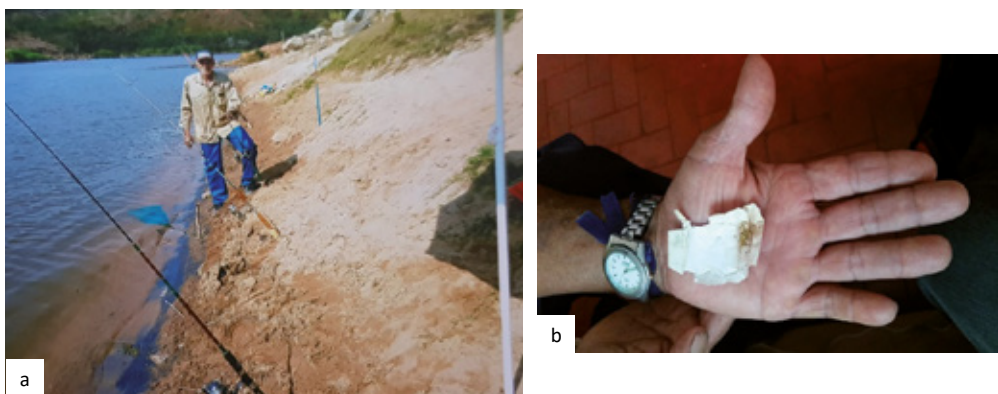
**Figura 205** – a) Memória de Juarez pescando no rio Doce (pré-desastre), em Perpétuo Socorro, Belo Oriente (MG); b) Arcedino Esteves de Sousa mostrando uma pequena quantidade de ouro, o qual apresenta como prova de sua atividade na faiscagem (registro de 23/08/2018), Sede, Rio Doce (MG).

Seja pela ação da onda de rejeitos, sejam pelas ações emergenciais e reparatórias, este dano prejudicou duas formas de expressão (cavalgada e congada) e dois ofícios, saberes e modos de fazer (artesanatos com bordado, faiscagem e pesca).

O ofício de bordadeira também sofreu esse dano por perderem máquinas antigas de costura, pela ação da onda de lama e que eram atreladas às histórias e gerações das famílias atingidas, bem como à qualidade técnica de bordados (*richelieu*) que era até então oferecida por essas máquinas perdidas. Ainda com a passagem de caminhões e veículos pesados nos meses e anos seguintes ao desastre causou a suspensão de poeira, impedindo a realização do bordado, especificamente aqueles realizados em tecidos brancos.

No quesito gravidade, para um bem este dano foi gravíssimo (acesso bloqueado a matérias-primas e implementos necessários à produção de bens acima de 96% das narrativas), para dois bens o dano foi grave (dificuldade de acesso à matérias-primas e implementos necessários à produção de bens em 51% a 95% das narrativas) e para um bem foi pouco grave (dificuldade de acesso em 1 a 50% das narrativas).

Cabe ressaltar que para todos os bens ora considerados, tanto a reversibilidade como a tendência do dano estão vinculados a medidas reparatórias, devendo ser adotadas de forma adequada e ainda, sendo preciso, para isso, uma mudança de rota no âmbito das ações em andamento por parte da Fundação Renova.

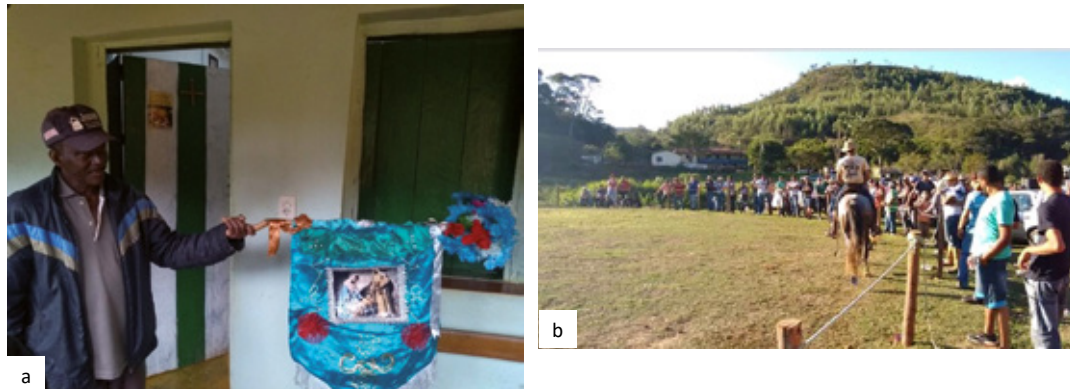
**Figura 207** – a) Mestre Alcides com o estandarte da Folia de Reis de Barreto, em Barreto, Barra Longa (MG); b) Memória de Cavalgada pré-desastre, em Ponte do Gama, Mariana (MG).

Diversos bens sofreram este dano. Dentre eles estão duas celebrações (Folia de Reis das localidades de Paracatu e de Barreto) e cinco formas de expressão (ensaios musicais, banda, congado, capoeira).

A maioria dos bens para este dano foi considerado grave (cinco bens), isto é, com dificuldade de circulação em 51% a 95% das narrativas e dois bens apontados como pouco graves (dificuldade de circulação em 1 a 50% das narrativas).

Para este dano todos os bens foram considerados parcialmente reversíveis. No que se refere à tendência deste dano, de forma similar a tantos outros danos a bens imateriais para um bem este dano está cessado, para outros quatro tende a aumentar e para dois tende a reduzir.

Cabe ressaltar que para todos os bens ora considerados, tanto a reversibilidade como a tendência do dano estão vinculados às medidas reparatórias, devendo ser adotadas de forma adequada e ainda, sendo preciso, para isso, uma mudança de rota no âmbito das ações em andamento por parte da Fundação Renova.
