Diagnóstico socioambiental dos danos decorrentes do rompimento da barragem de Fundão na bacia do rio Doce e região costeira adjacente

# TOMO V – PATRIMÔNIO CULTURAL

## Bens Arqueológicos Diagnóstico de Danos

Lactec  
Curitiba – Paraná – Brasil  
Maio/2020

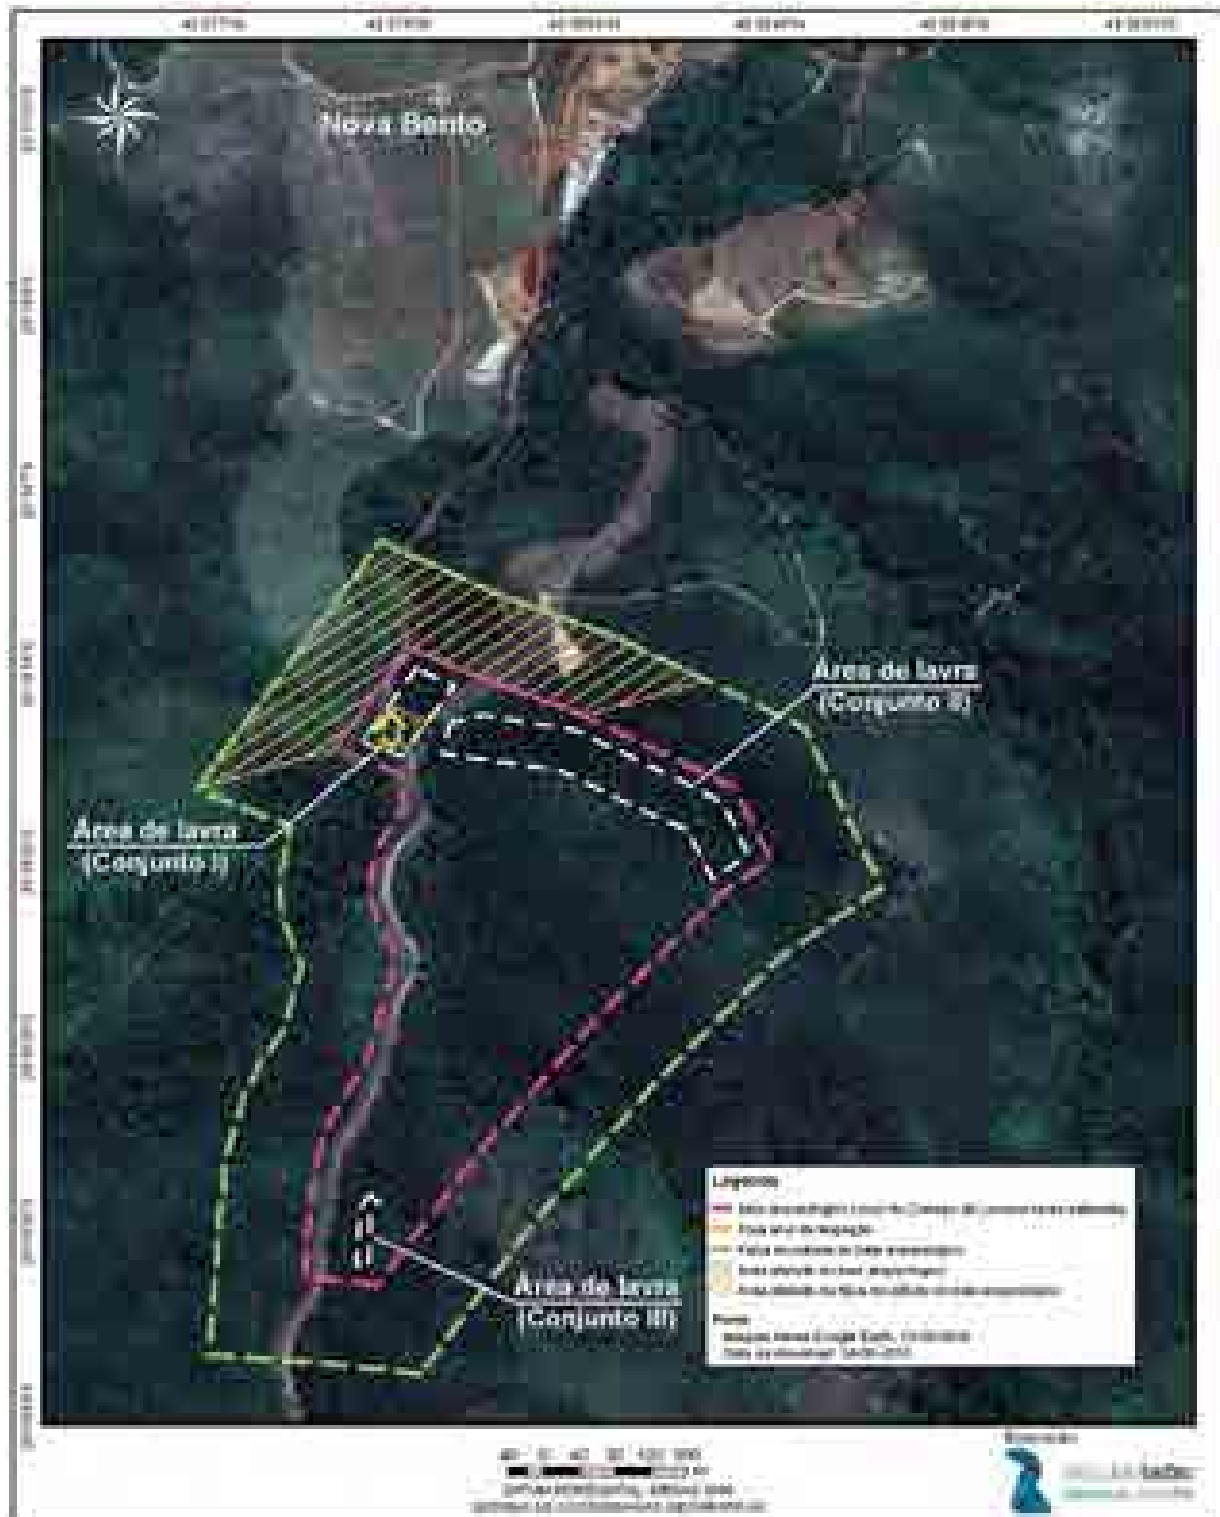
**Figura 16** – Mapa evidenciando a localização das estruturas arqueológicas do sítio Lavra do Córrego da Lavoura, notavelmente o Conjunto I, onde se deu a inspeção. Observa-se o avanço da implantação da infraestrutura urbana relacionada à Nova Bento afetando as proximidades do bem e seu entorno paisagístico. Figura realizada sobre imagem do Google Earth de 31/08/2018.

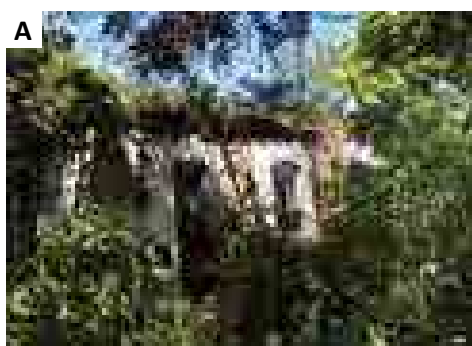
**Figura 23** – Levantamento em campo. A) Edificação abandonada, componente da Fazenda Ouro Fino; B) Trecho do caminho para as ruínas da Fazenda Ouro Fino, onde se observa a proximidade com curso d'água. Note-se a erosão (indicada pela seta).

Nota-se que apesar do dano ser computado como *grave* (36,04%) e a despeito das ruínas das edificações da Fazenda Ouro Fino não terem sido atingidas, houve a perturbação dos caminhos que levam a tais estruturas (Figura 23 apresentada anteriormente), dano este *irreversível* a todo o conjunto.

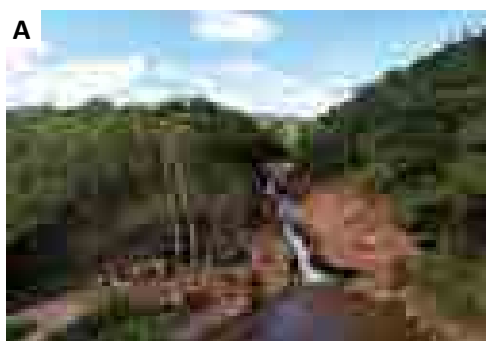
Durante os levantamentos, foi documentado o estado geral do conjunto, desde o barramento e área de captação, condutos, até a casa de máquinas, onde se localizam as turbinas de fabricação suíça (marca Kriens Bell). Devido ao aporte do rejeito, ocorreu a destruição integral da casa de máquinas e turbinas (Figura 30), observando-se componentes desses equipamentos dispersos em superfície, em meio ao rejeito ali depositado sofrendo avançada decomposição.

**Figura 30** – Levantamento em campo. A) Vista da área dos dutos até a área de equipamentos de transformação de energia após a passagem do rejeito; B) Ruínas de um dos geradores de energia em detalhe.

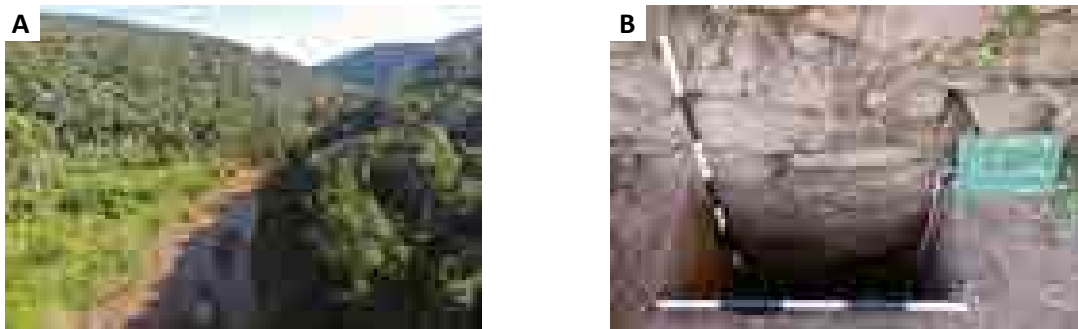
As estruturas em alvenaria apresentam esmero técnico em sua confecção e distintos graus de conservação, tendo parcela considerável desse conjunto conhecido os efeitos danosos da passagem do rejeito, notadamente na área do bem próxima à margem do rio Gualaxo do Norte, atingida de forma severa, danificando da mesma forma a paisagem ao seu redor.

**Figura 32** – Levantamento em campo. A) Vista aérea do sítio Arraial junto à margem do rio Gualaxo do Norte. Nota-se a área atingida pelo rejeito; B) Unidade de escavação (UE-1) aberta junto a estrutura, expondo a base do alicerce. Nota-se a camada apostada de rejeito.

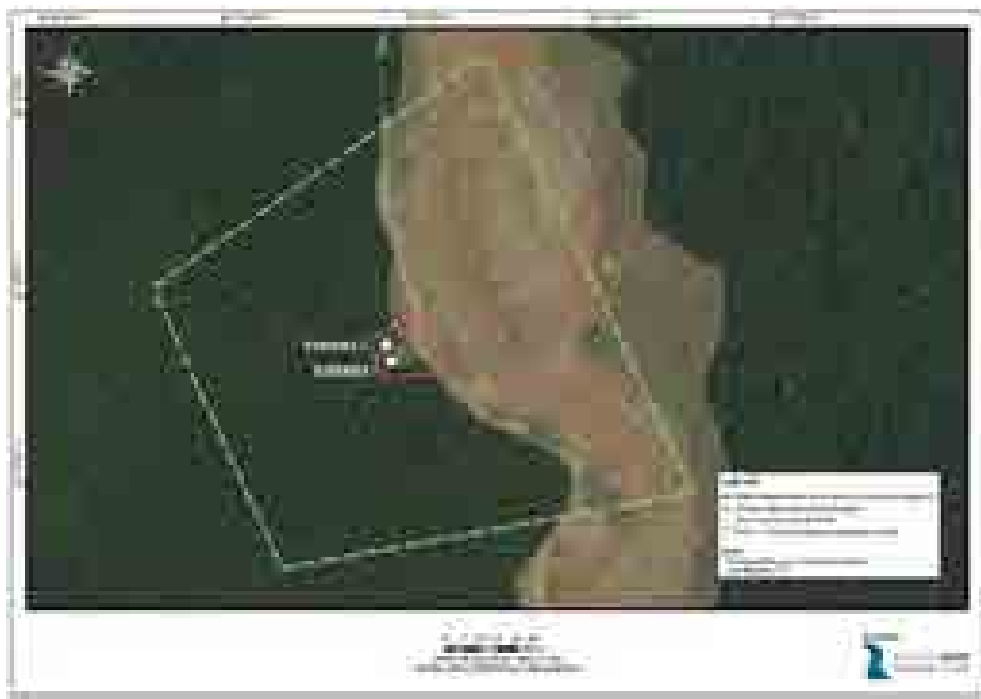
**Figura 35** – Estruturas mapeadas no SIAHA Antiga bateria de fornos de carvão sobre ortoimagem orbital pós-desastre (T2)

Notou-se tanto por meio da prospecção de superfície que incidiu sobre o bem durante a etapa de campo, quanto pelos dados da APDL, que o bem sofreu de forma *grave* com o aporte e acúmulo de solo/rejeito/mistura sobre 38,63% de sua área estimada, o qual soterrou especialmente a área de acesso, praça e entorno dos fornos.

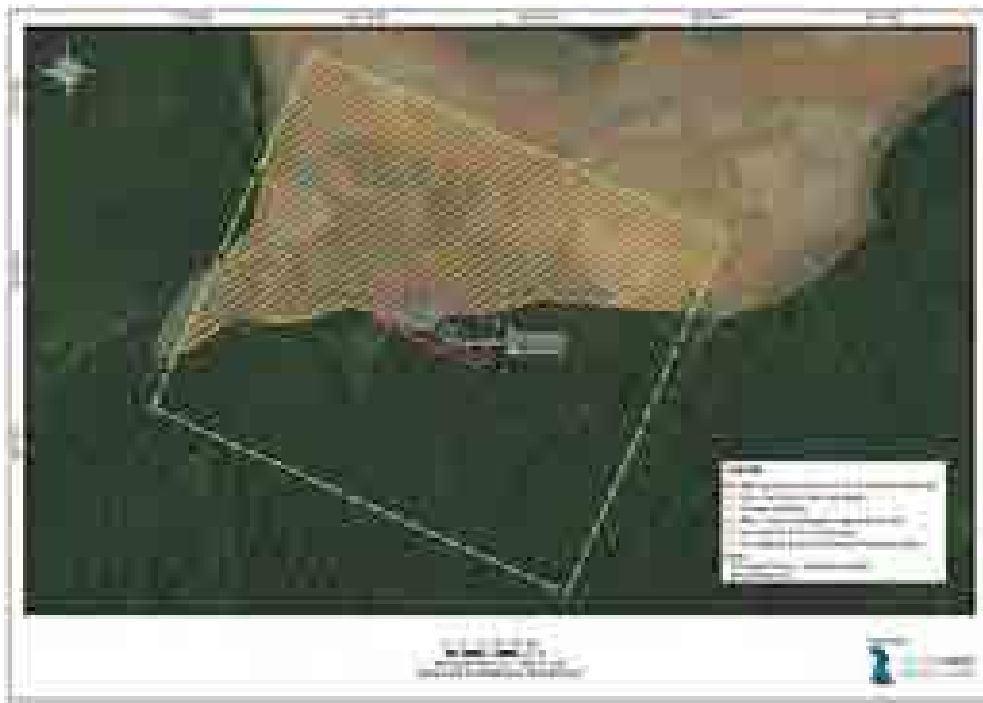
**Figura 37** – Estruturas mapeadas no sítio arqueológico Ruínas do Pé de Jaca sobre ortoimagem orbital pós-desastre (T2)

Nesse sentido, a avaliação corrobora para os danos evidenciados pelas consultorias e estudos conduzidos pela Fundação Renova quanto ao soterramento de parte do sítio, apresentando o pacote de sedimentos mais de 1,30 m de espessura, com interferências nítidas às estruturas murárias.

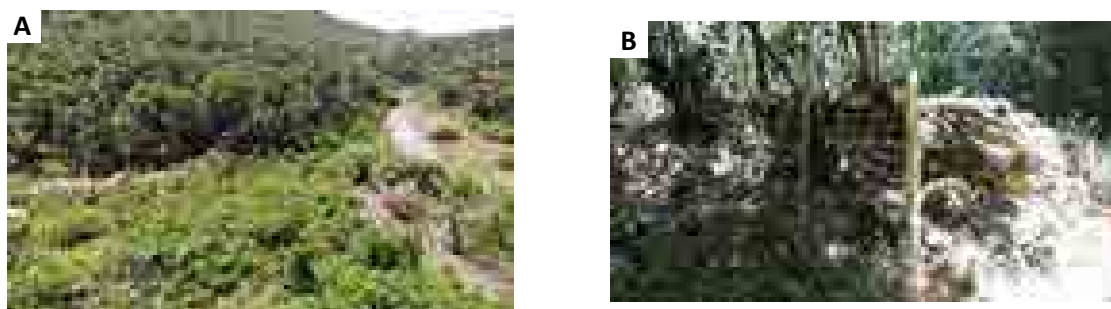
**Figura 38** – Levantamento em campo. A) Vista aérea de porção do sítio arqueológico Ruínas do Pé de Jaca, tendo o rio Gualaxo do Norte, à direita. Nota-se via de acesso aberta após o desastre à esquerda; B) Mourão implantado junto a uma das estruturas de pedra pela Fundação Renova antes de serem colocados os arames, de modo a impedir o acesso às ruínas.

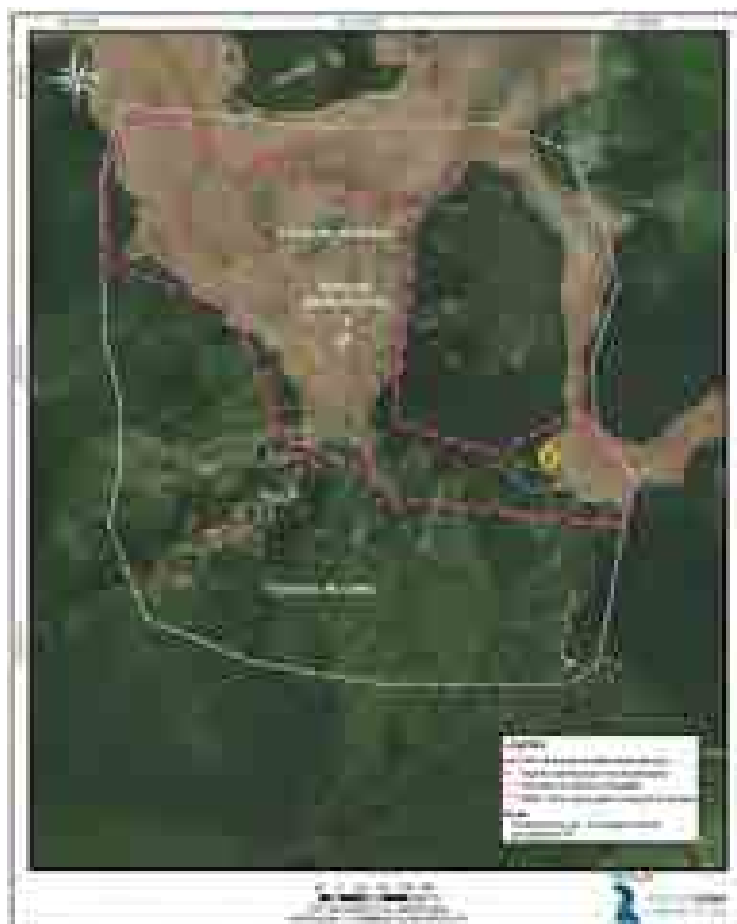
**Figura 39** – Delimitação do SIAHA Paracatu de Baixo sobre ortoimagem orbital pós-desastre (T2)

A torrente de rejeito e detritos atingiu a localidade de Paracatu de Baixo com grande intensidade, soterrando a quase totalidade da área estimada do bem, envolvendo seu núcleo urbano e edificações distribuídas ao seu redor, sendo por isso *gravíssimo*, se dando em 71,02% da área estimada do SIAHA (Figura 39 anterior), provocando a submersão temporária de todas as partes baixas do subdistrito.

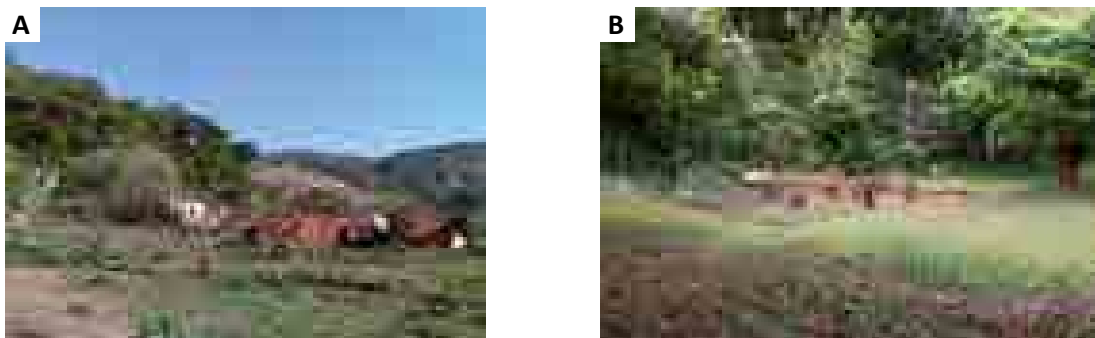
**Figura 40** – Levantamento em campo. A) Edificações destruídas no centro de Paracatu de Baixo.; B) Vista da residência pertencente aos avós do Sr. Livaldo Marcelino, destruída pelo rejeito, alvo de intervenções amostrais.

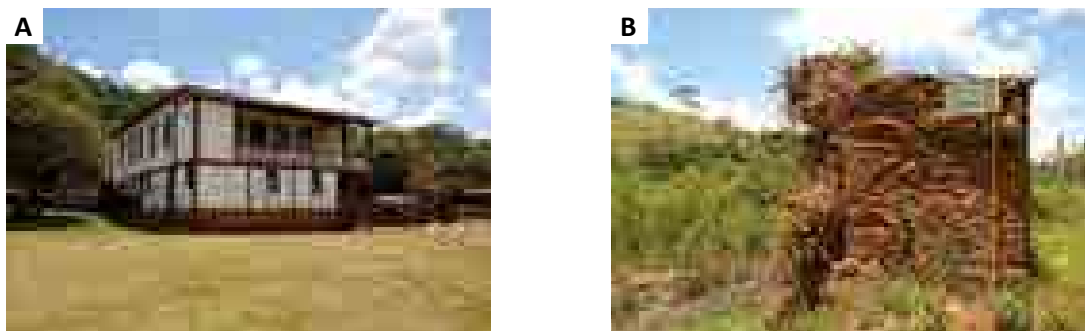
**Figura 42** – Levantamento em campo. A) Casa sede da Fazenda do Gualaxo, alvo de intervenção de conservação e restauro após a passagem do rejeito; B) Vista lateral da estrutura em ruínas, contendo evidências de rejeito.

São latentes os danos sofridos por toda a extensão do bem Fazenda do Gualaxo, tomando-se as ruínas de pedra como amostra analisada em maior profundidade, as quais muitas vezes são relegadas ao esquecimento do ponto de vista do patrimônio, frente às estruturas principais da fazenda, como a casa sede.

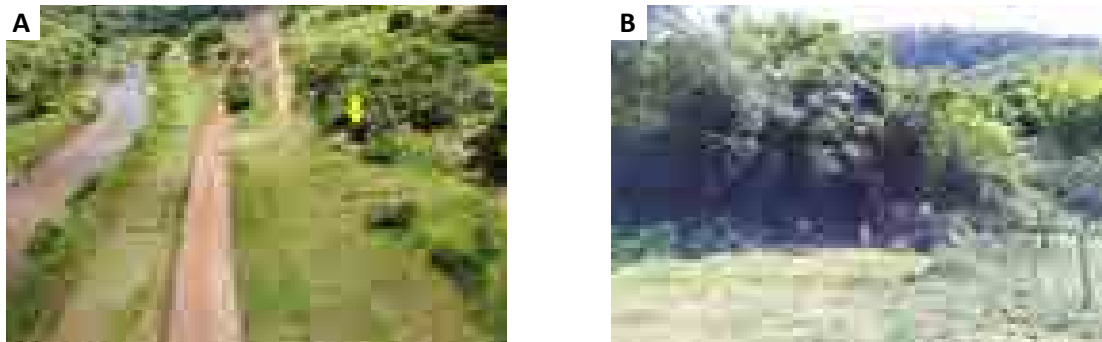
**Figura 44** – Levantamento em campo. A) Vista aérea do sítio arqueológico com indicação do alicerce de pedras, remetendo, possivelmente ao embasamento da antiga casa sede fazenda; B) Pesquisadores desenvolvem prospecções extensivas do tipo varredura na área do sítio arqueológico Ruínas Carlos Leal da Maia.

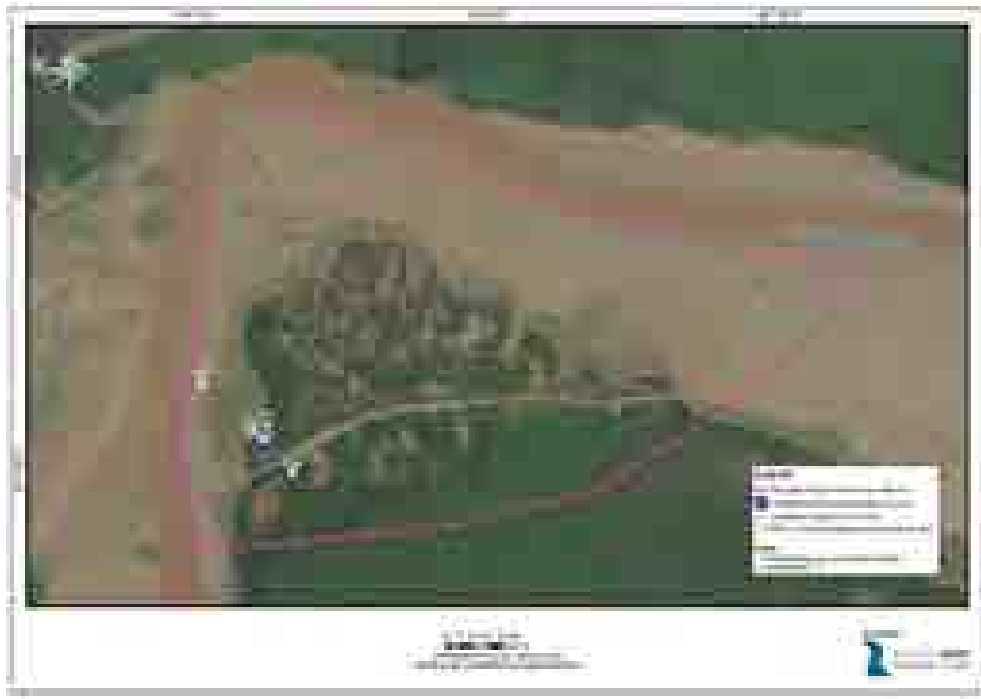
O bem arqueológico Catas constituiu alvo de avaliação no âmbito do presente diagnóstico, sendo inspecionada a localidade para a avaliação de danos pela passagem da lama sobre o sítio arqueológico, tendo-se em conta sua implantação em curva do rio Gualaxo do Norte (Figura 45).

**Figura 45** – Atividades desenvolvidas no sítio arqueológico Catas sobre ortoimagem orbital pós-desastre (T2)

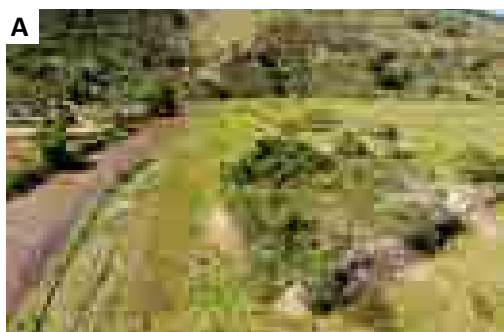
**Figura 46** – Levantamento em campo. A) Vista aérea com apoio de VANT do sítio arqueológico Catas e sua proximidade com o rio Gualaxo do Norte; B) Detalhe de perfil de sondagem (S4) realizada no sítio.

Conforme apontado, durante a avaliação em campo foram realizadas prospecções extensivas e intervenções em subsuperfície, visando à identificação de estruturas e, notadamente, ecofatos derivados da atividade de mineração. Notou-se a presença de taludes expostos em zona posicionada em cota mais elevada.

Assim, entende-se que devido a sua grande extensão e proximidade da drenagem, o sítio constituiu alvo de danos significativos em razão do aporte de solo/rejeito/mistura.

Observou-se que a área do sítio arqueológico Catas sofreu com o soterramento pelo rejeito transportado pelo rio Gualaxo do Norte quando do rompimento da Barragem de Fundão, bem como de solos e demais materiais a ele agregados. Pela grande abrangência desse soterramento, ocupando 52,89% da área estimada do bem, considerou-se como *gravíssimo* tal dano.

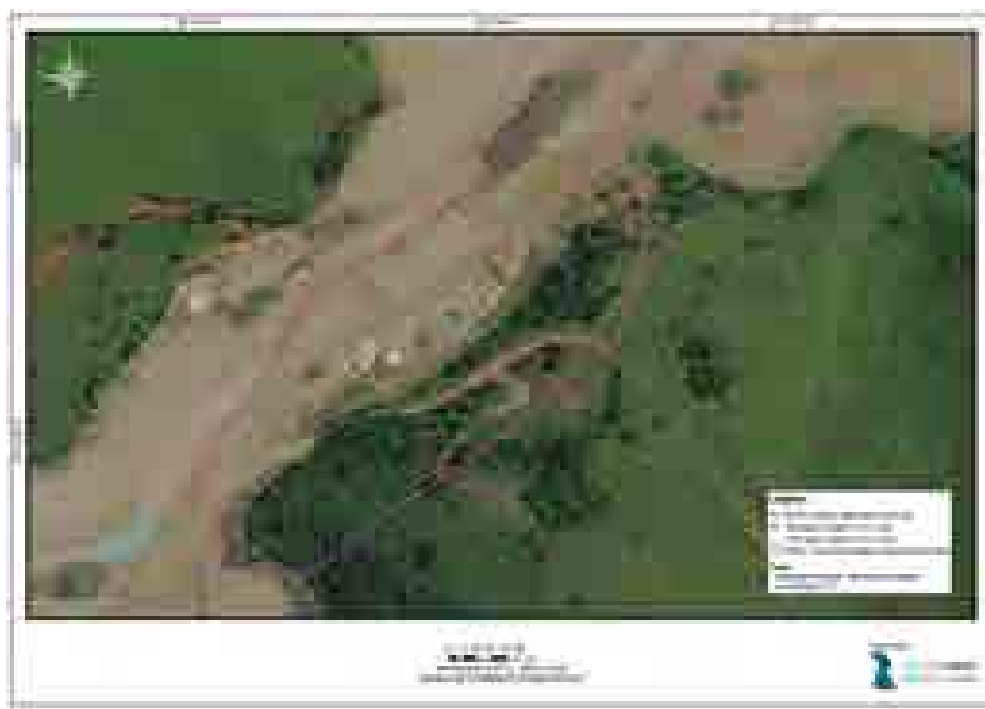
O SIAHA está implantado em terraço próximo à margem direita do rio, contando o núcleo com uma via principal (Rua Tomás Aquino Costa), sobre a qual estavam distribuídos lotes, edificações e cercados. O rejeito advindo do leito do rio Gualaxo do Norte recobriu parte do núcleo urbano, atingindo as edificações, permanecendo acumulado sobre a área do bem (Figura 47).

Os danos verificados em virtude da passagem do rejeito remetem, portanto, às alterações de grande monta, implicando completa desconfiguração da estrutura do núcleo como um todo e colapso das edificações, além dos impactos à igreja (bem inventariado pelo município).

**Figura 47** – Atividade desenvolvida no SIAHA Gesteira Velha sobre ortoimagem orbital pós-desastre (T2)

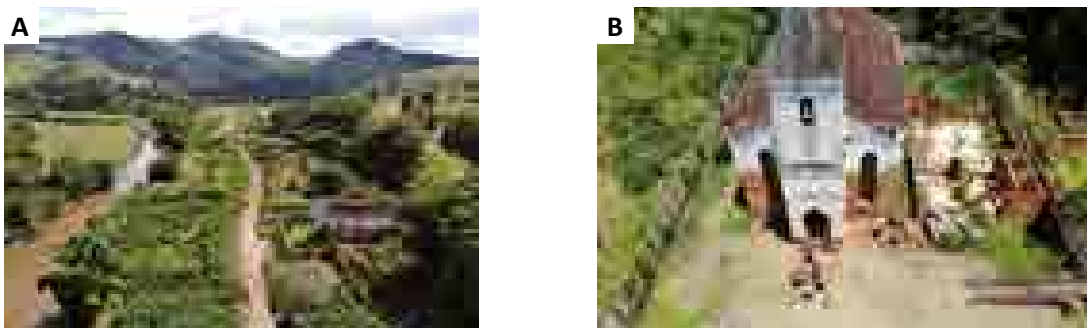
**Figura 48** – Levantamento em campo. A) Vista aérea, com apoio de VANT, do povoado em relação ao rio Gualaxo do Norte; B) Vista aérea das intervenções em subsuperfície executadas no entorno da capela para averiguação da estratificação pré-desastre.

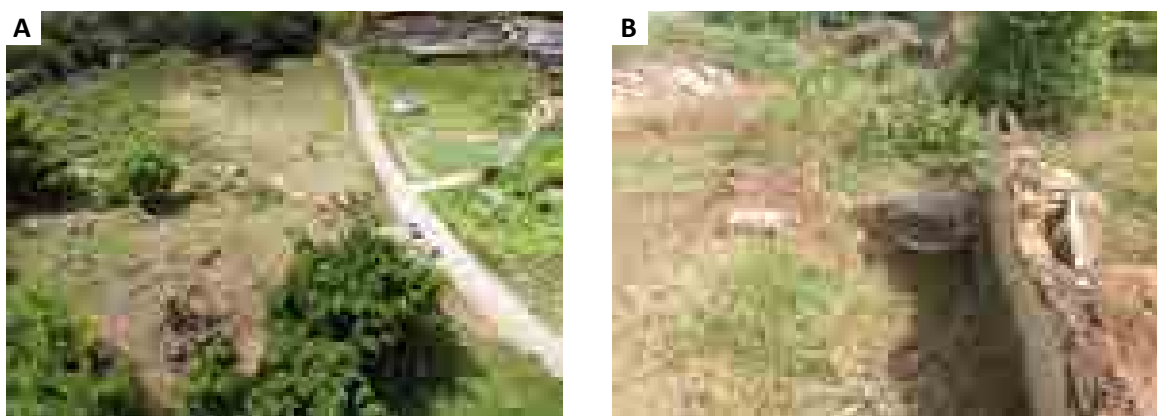
**Figura 54** – Levantamento em campo. A) Vista aérea do sítio tendo em primeiro plano a área de extração de rochas. No alto, a direita o conjunto arquitetônico tombado; B) Restos de edificação relacionada à Fazenda Corvinas, atingida pelo rejeito no entorno da área tombada.

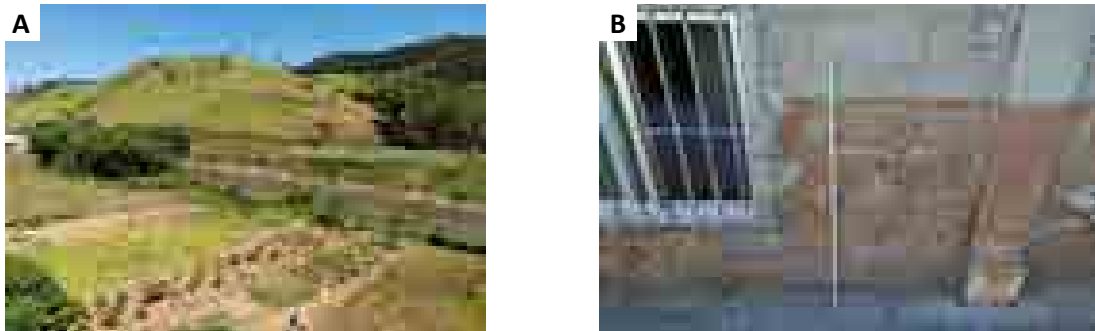
**Figura 56** – Levantamento em campo. A) Vista aérea de porção dos quintais da sede de município de Barra Longa que margeiam o rio do Carmo; B) Marca do rejeito na lateral da parede da casa de Dona Marli, na Rua Matias Barbosa, n° 7, local onde ocorrera a Sondagem 2.

A lama atingiu a cidade, sendo causados grandes danos e transtornos aos moradores da zona urbana, e consequentemente aos imóveis e seus respectivos quintais, notadamente no trecho circunscrito entre parte da rodovia MG-326, e seu prolongamento na área urbana (Rua Matias Barbosa e Avenida Manoel Carneiro), que corre em paralelo à margem direita do rio do Carmo. Dessa forma, foram constatados efeitos adversos aos recursos arqueológicos tanto em decorrência da passagem e deposição de lama, como pelas ações emergenciais desencadeadas para a desobstrução da mesma e reabilitação do centro urbano como um todo, inclusive com interferências danosas ao conjunto edificado e acautelado pelo município (vide volume Diagnóstico de Danos: Bens Materiais do TOMO V), sendo sintetizados no subitem a seguir os danos ao bem em questão.

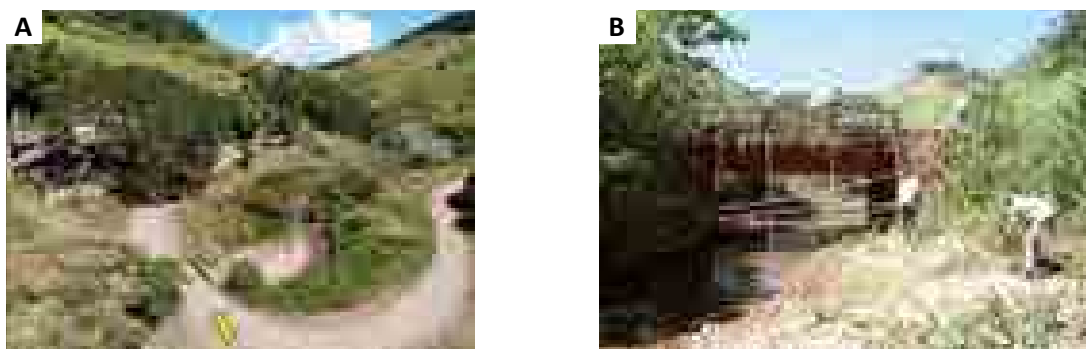
**Figura 58** – Levantamento em campo. A) Vista da Fazenda Bueno, tendo em destaque a ponte que conecta a propriedade ao Caminho de São José; B) Vista da Ponte do Caminho de São José na Fazenda Bueno desde a margem do rio do Carmo alvo de limpeza para registro.

O dano foi considerado como *grave*, dada a área afetada do bem corresponder a 45,42% do total, abrangendo especialmente as porções mais próximas à margem do rio, onde haviam estruturas de contenção relacionadas à transposição do rio e conexão com Caminho de São José. A ponte de concreto atingida em virtude da passagem da torrente de rejeitos (Figura 58 citada anteriormente), assim como muros de arrimo em lajes de pedra construídos entre o Caminho de São José e a fazenda em questão sofreram avarias e acúmulo de lama.

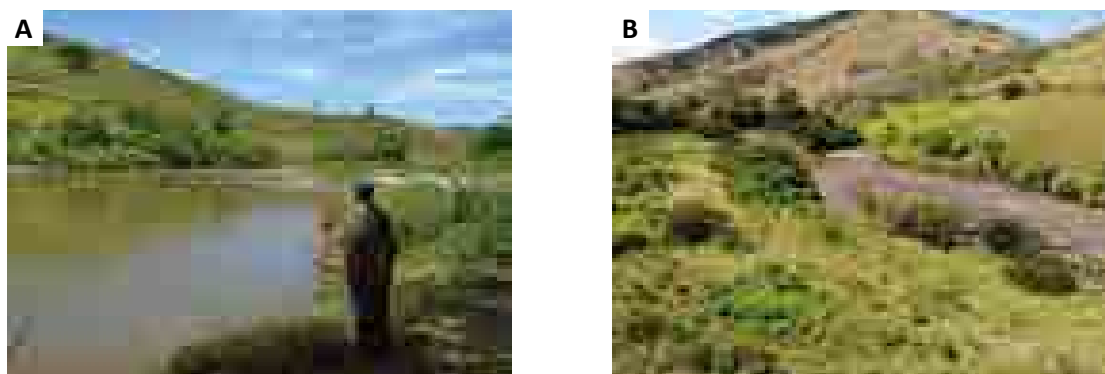
**Figura 60** – Levantamento em campo. A) Morador da região indica a área a qual seu pai atuava na extração de minério; B) Vista aérea de porção do sítio Apaga Fogo, implantado à margem do rio do Carmo.

Não foram observadas evidências em profundidade, no que tange à ocupação indígena pré-colonial na área em questão. Não obstante, as intervenções revelaram um pacote de 40 cm de rejeito, o que aponta para o possível deslocamento das peças arqueológicas, sendo que apenas uma, dentre as três peças coletadas, encontrava-se na área afetada pela APDL. Esse fato não significa que as peças não foram afetadas pelo desastre, pelo contrário, apontam para a perturbação de materiais que poderiam estar localizados nas camadas superfícies da área atingida.

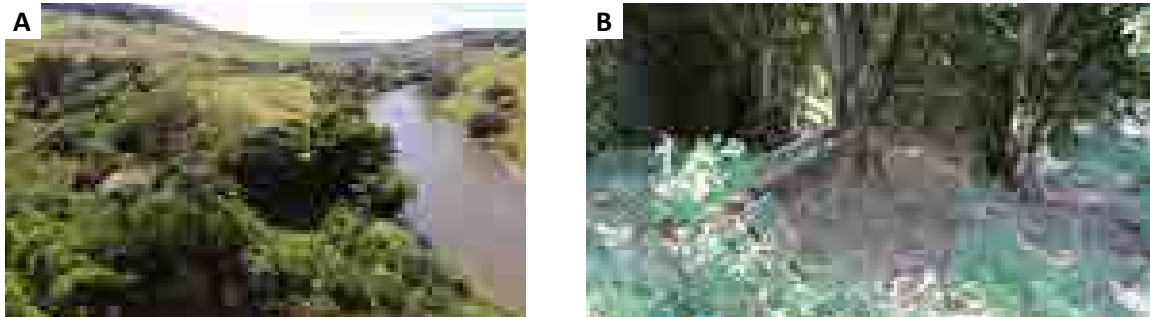
**Figura 62** – Levantamento em campo. A) Vista aérea de porção da área estimada do SIAHA, de frente ao rio do Carmo, onde se vê a casa sede abandonada e o local onde está instalado o sistema hidráulico, indicado pela seta; B) Pesquisador realizando a inspeção das estruturas arruinadas do sistema hidráulico.

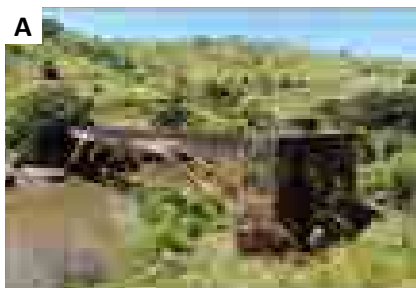
**Figura 64** – Levantamento em campo. A) Estrutura da ponte exibindo marcas da passagem do rejeito, indicadas pelas setas; B) Vista aérea da ponte.

A estrutura de concreto mede 80 m de comprimento, exibindo quatro bases de alvenaria de pedra e cimento – duas em cada margem – além da estrutura de concreto para transposição do rio. Com exceção de duas bases de pedra da ponte, localizadas já nas meias encostas de cada uma das margens, as outras duas bases e os quatro pilares de concreto, construídas à beira-rio foram atingidas, tendo impressas as marcas derivadas da passagem do rejeito oriundo da barragem de Fundão.

Tratando-se de evidências materiais de grande apelo histórico situadas proximamente ao bem paisagístico Encontro dos rios do Carmo e Piranga, compreende-se que o transporte e acúmulo de rejeito no leito do rio e suas margens alteram seu aspecto e as feições de sua ambiência, sendo o dano considerado *gravíssimo*. Cabe destacar que 66% da área do bem foi atingida (Figura 63 citada anteriormente) e que, quando se obtém um percentual de mais de 50% de dano ao bem, o dano à paisagem é indicado como *gravíssimo*.

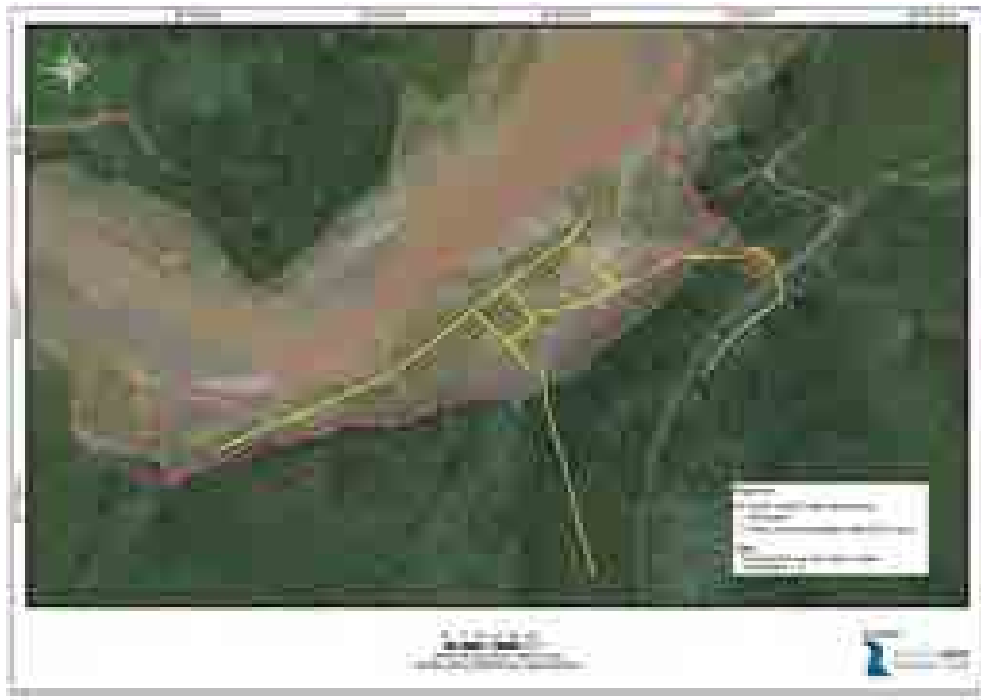
**Figura 65** – O SIAHA Soberbo Velho sobre ortoimagem orbital pós-desastre (T2)

O bem em tela é caracterizado por remanescentes de antigo povoado estabelecido no século XX denominado São Sebastião do Soberbo – que foi inundado em 2005 em virtude da implantação da UHE Risoleta Neves. Desse povoado, o cemitério foi a única porção que não foi abarcada pelo lago do reservatório, devido ao fato de estar situado em cota altimétrica mais elevada (Figura 65).

Neste caso, o dano foi considerado *gravíssimo*, posto que 98% da área do povoado que repousava submersa foi invadida pela onda de rejeitos e tudo o mais que ela carregou. Dada a extensão e magnitude dos eventos, as feições topográficas da área foram amplamente alteradas, levando ao colapso de estruturas outrora preservadas em subsuperfície derivadas do processo de ocupação do local.

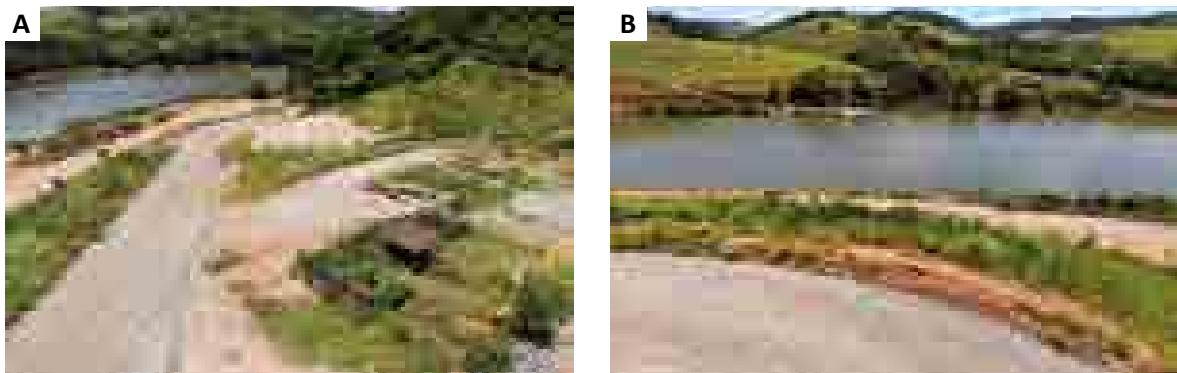
A averiguação deste sítio pela equipe foi feita por meio das imagens captadas pelo VANT e caminhamento nas imediações. A área estava cercada e não foi permitido o acesso, visto que essa área foi utilizada para obras emergenciais e reparatórias de danos do desastre (Figura 66).

**Figura 66** – Levantamento em campo. A) Vista, com apoio do VANT, de uma porção da área anteriormente ocupada pelo povoado; B) Vista para o rio Doce a partir da área anteriormente ocupada pelo SIAHA Soberbo Velho.

As edificações e demais estruturas remanescentes do povoado, por terem permanecido pouco mais de dez anos submersas, certamente apresentavam vulnerabilidade estrutural quando da passagem do rejeito. Nesse sentido, quando a torrente de rejeito chegou, as edificações e demais estruturas remanescentes em cota positiva provavelmente foram arrastadas e, as evidências remanescentes, tais como alicerces e demais construções em cota negativa, possivelmente foram alvo de soterramento.

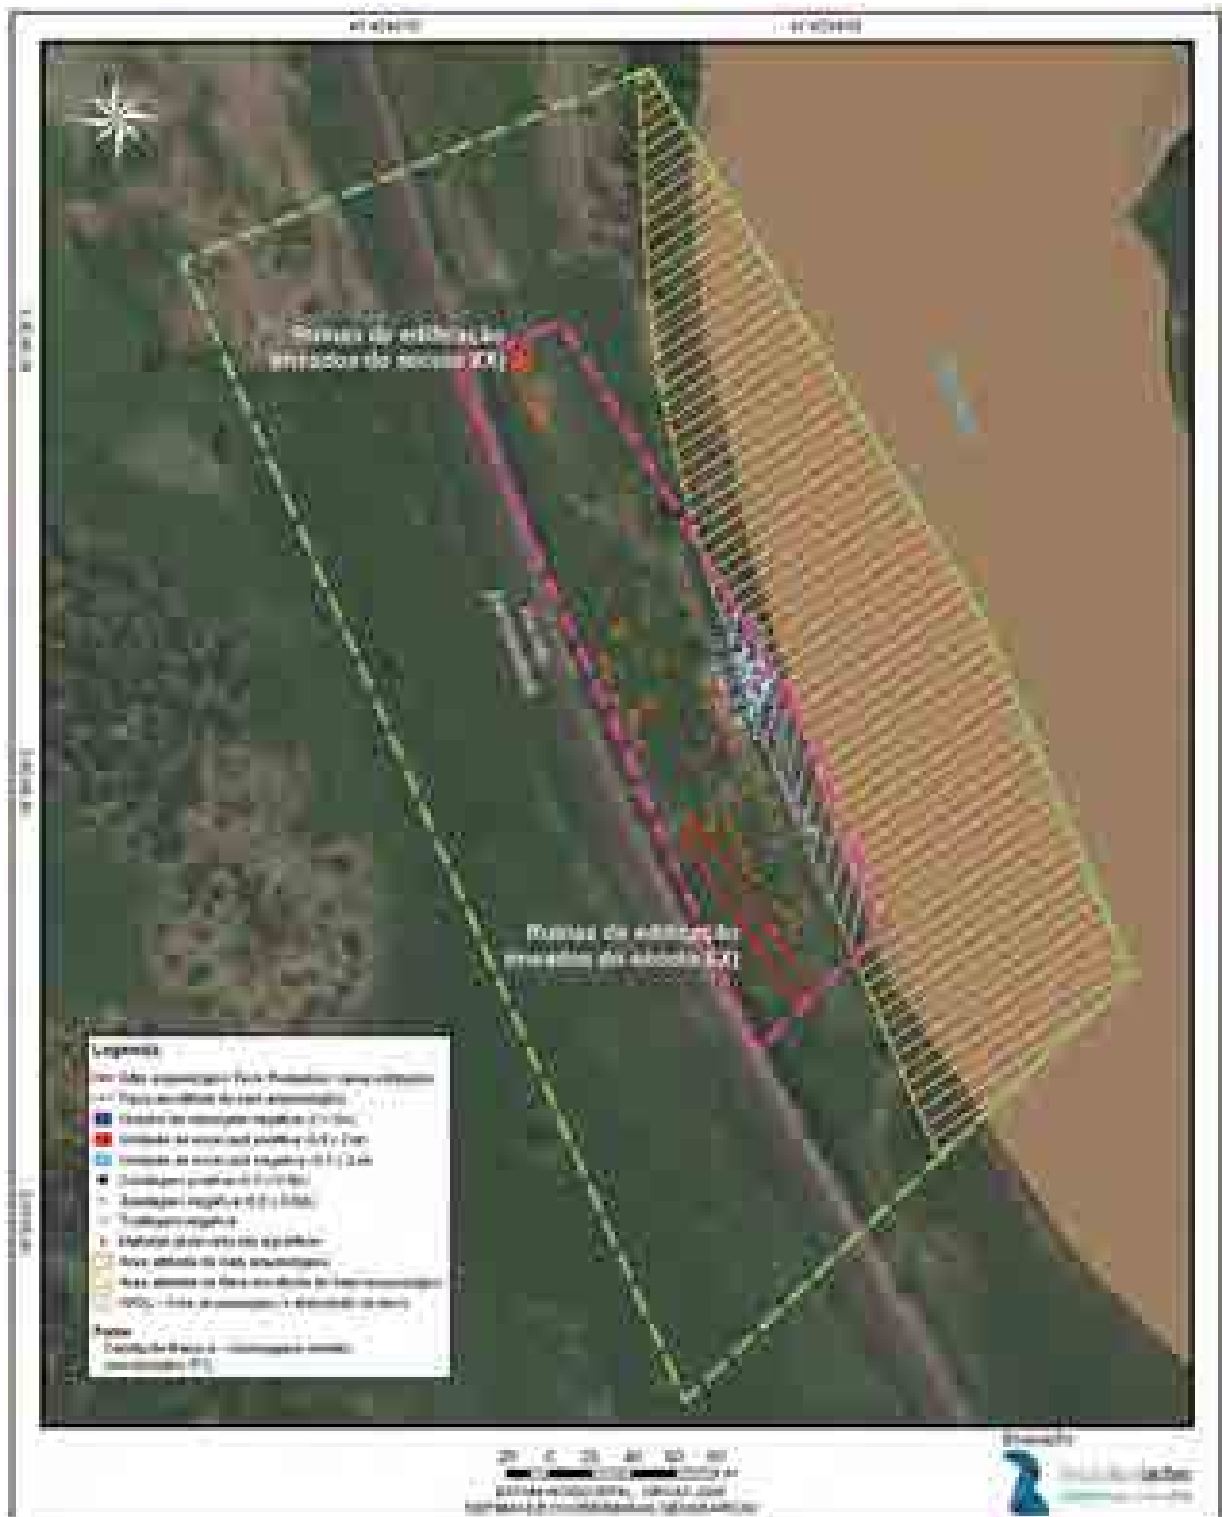
**Figura 82** – Atividades desenvolvidas e distribuição das evidências identificadas no sítio arqueológico Terra Prometida I sobre ortoimagem orbital pós-desastre (T2)

O dano em questão se deu pelo fato de que a passagem de solo/rejeito/mistura causou a perturbação das camadas sedimentares do bem arqueológico e a alteração da morfologia da matriz arqueológica. Uma faixa do sítio, indicada anteriormente através da Figura 82 como “área afetada do bem arqueológico” foi afetada pela passagem do solo/rejeito/mistura, resultando na perturbação das camadas sedimentares em 12,79% da área do bem. Por conseguinte, o dano foi considerado *pouco grave*.

A paisagem do bem foi alterada em função do desastre e a percepção do bem, seja pelas comunidades, seja pelos especialistas que se utilizam dessa paisagem em seus estudos, foi alterada. Essa mudança na paisagem está relacionada à passagem do solo/rejeito/mistura, que perturbou as camadas da matriz arqueológica. Uma faixa do sítio, indicada anteriormente através da Figura 82 como “área afetada da faixa envoltória do bem arqueológico” foi alvo de dano na ambiência do sítio, com 36,04% da paisagem afetada, sendo considerado, portanto, *grave*.

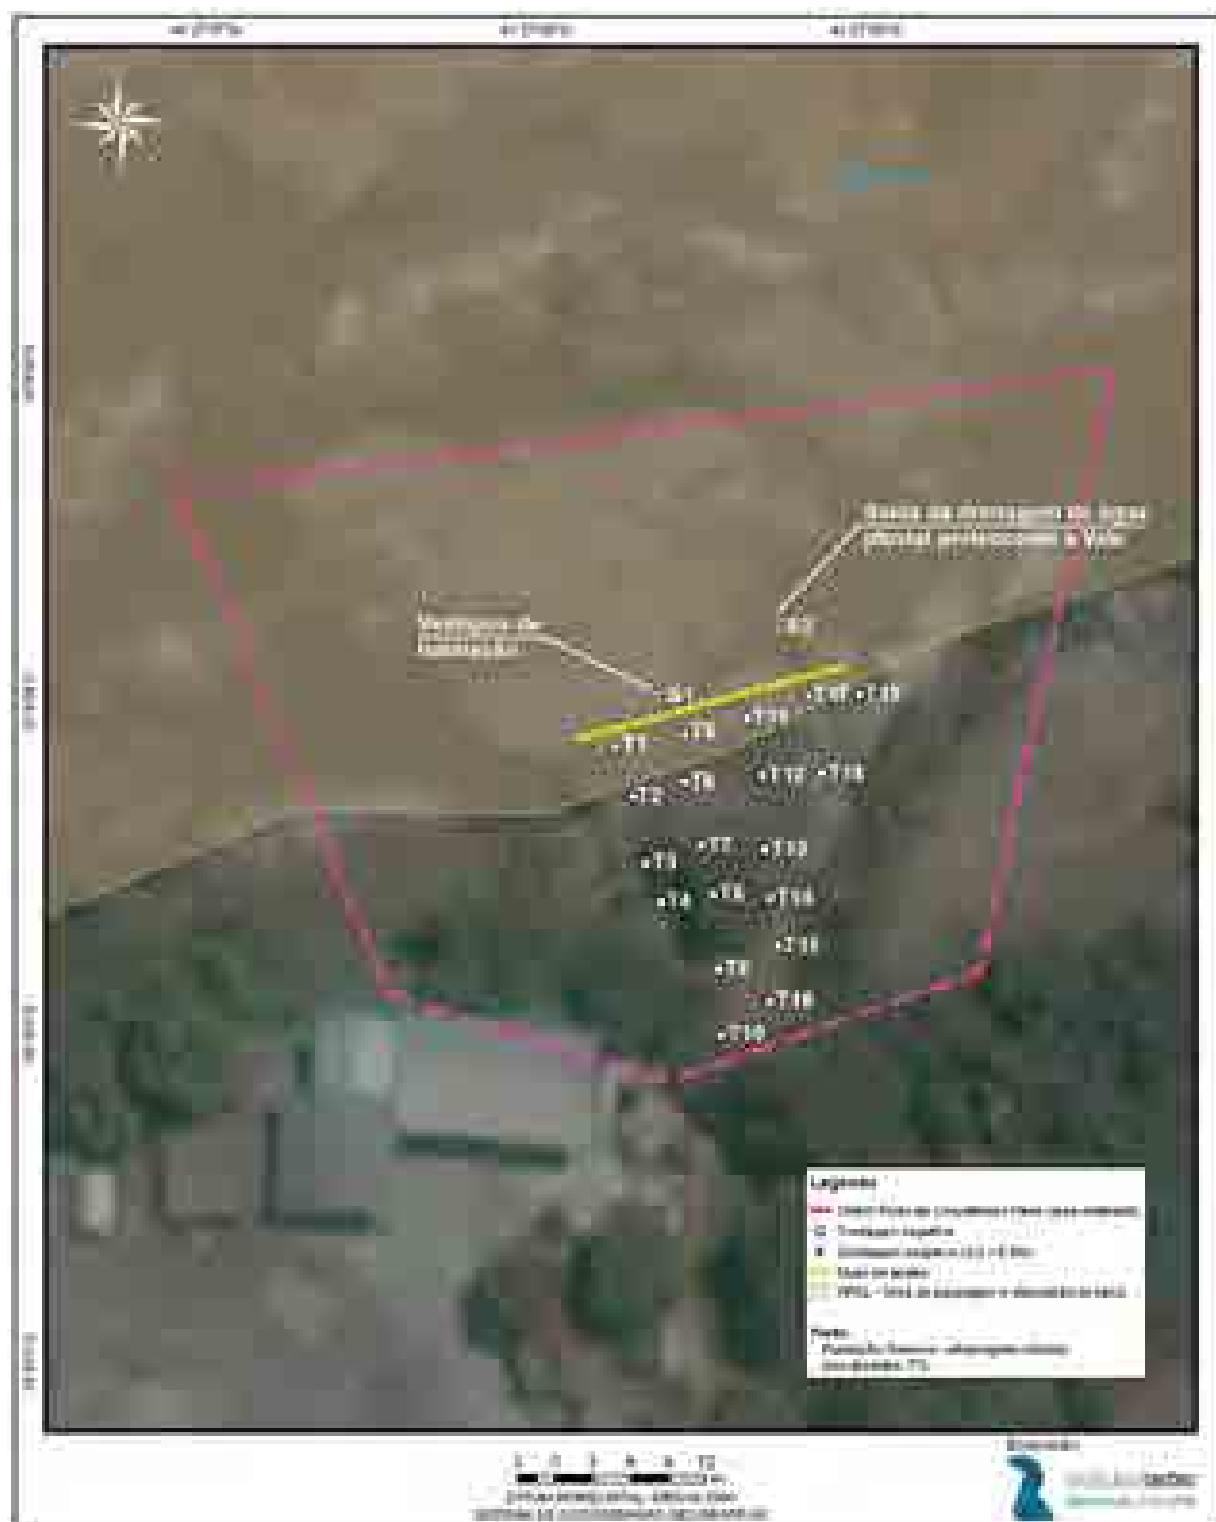
**Figura 86** – Atividade desenvolvida e estruturas mapeadas no SIAHA Porto de Conselheiro Pena sobre ortoimagem orbital pós-desastre (T2)

Já em uma das extremidades do SIAHA, conta-se com evidências concretas da ocupação do local por uma família de pescadores notadamente um muro de arrimo relativamente extenso, erguido com blocos irregulares de pedra argamassados com cimento, sobre o qual fora implantada uma residência por volta da década de 1960, conforme testemunho de um de seus moradores. O interlocutor 39668 relatou que ajudou o pai na construção da casa e que a família residia naquele local há muitas décadas. Da mesma forma mostrou evidências da passagem e deposição de lama sobre todo o patamar onde outrora existia edificação.

O dano em questão se deu pelo fato de que a passagem de solo/rejeito/mistura causou a perturbação das camadas sedimentares e estrutura do bem arqueológico e a alteração da morfologia da matriz arqueológica do bem. Como se pode ver anteriormente através da Figura 86, parte considerável do SIAHA incide sobre a área da APDL, sendo, portanto, afetado pelo acúmulo do material fruto do desastre, ocorrendo a perturbação das camadas sedimentares em 58,59% da área do bem. Por conseguinte, o dano foi considerado *gravíssimo*.

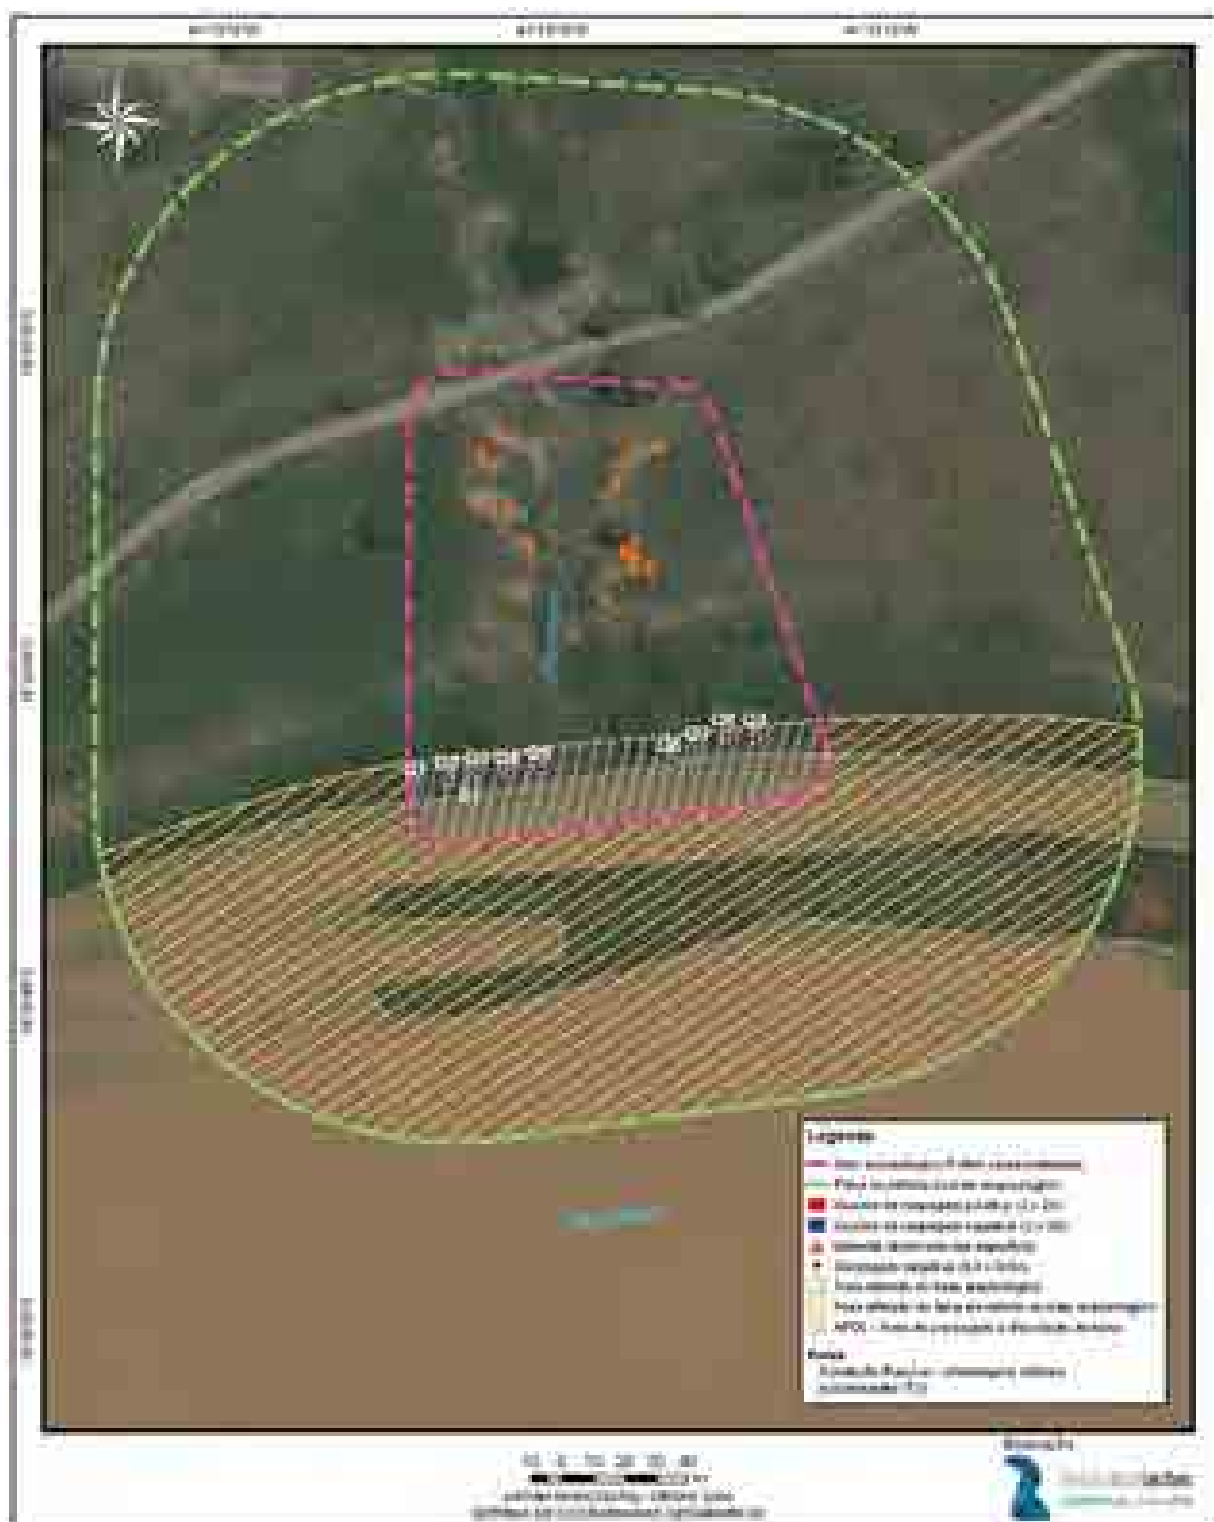
O dano em questão se deu pelo fato de que a passagem no sítio Rufino do solo/rejeito/mistura causou a perturbação das camadas sedimentares e a alteração da morfologia da matriz arqueológica. A passagem do solo/rejeito/mistura provocou a remoção da cobertura original e o acúmulo nas planícies de inundação, terraços fluviais e encostas, além de obras voltadas a recuperação de áreas degradadas. A porção indicada anteriormente na Figura 92 como “área afetada do bem” foram afetadas pela passagem do solo/rejeito/mistura, ocorrendo a perturbação das camadas sedimentares. Sendo assim 20,44% da área do bem. Por conseguinte, o dano foi considerado *pouco grave*.

A percepção do bem, seja pelas comunidades, seja pelos especialistas que se utilizam dessa paisagem em seus estudos, foi alterada. Nesse sentido, essa mudança na paisagem está associada à passagem do solo/rejeito/mistura, que perturbou as camadas da matriz arqueológica. Uma área do sítio, indicada anteriormente na Figura 92 como “área afetada da faixa envoltória do bem arqueológico” foi alvo de dano na ambiência do sítio, com 38,8% da paisagem afetada, considerado, portanto, *grave*.

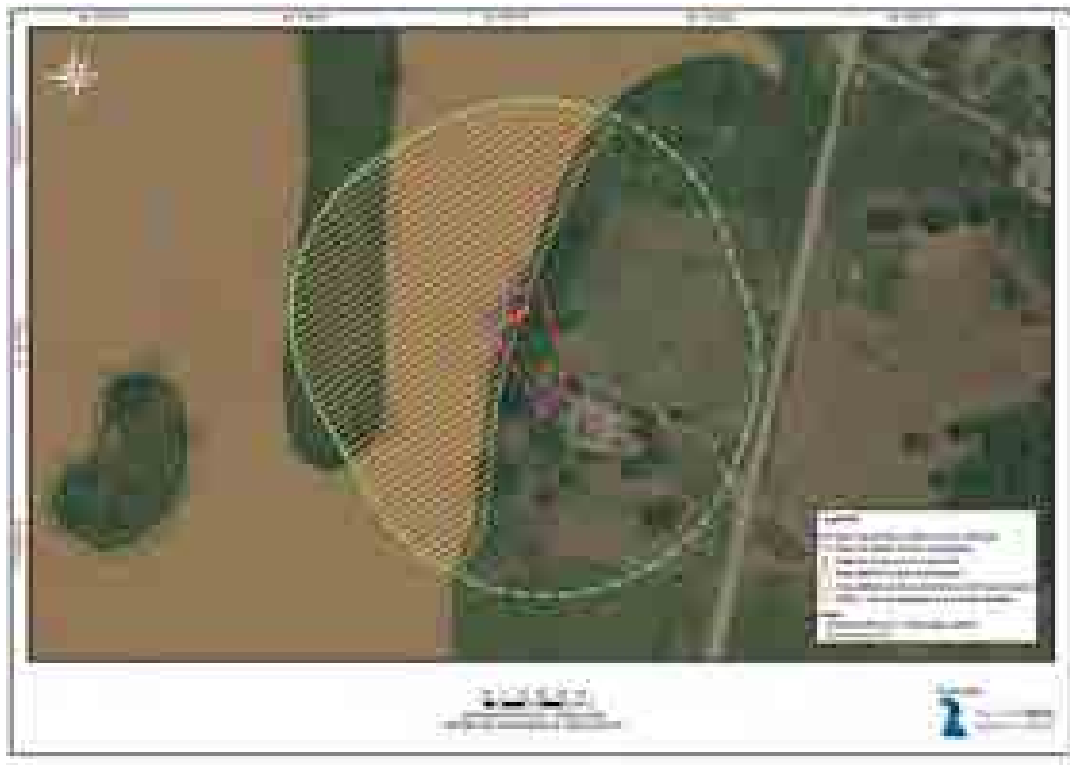
**Figura 98** – Indicação da área estimada do sítio arqueológico Valdivino sobre ortoimagem orbital pós-desastre (T2).

O dano em questão se deu pelo fato de que a passagem de solo/rejeito/mistura causou a perturbação das camadas sedimentares do bem arqueológico e a alteração da morfologia da matriz arqueológica. Uma faixa do sítio, indicada anteriormente na Figura 98 como “área afetada do bem arqueológico” foi atingida pela passagem do solo/rejeito/mistura, ocorrendo a perturbação das camadas sedimentares em 25,50% da área do bem. Por conseguinte, o dano foi considerado *grave*.

O desastre alterou o rio Doce e, por conseguinte, a paisagem de inserção do bem arqueológico. A percepção do bem, seja pelas comunidades, seja pelos especialistas que se utilizam dessa paisagem em seus estudos, foi alterada. Conforme indicado anteriormente na Figura 98, uma faixa de 100 m no entorno da área estimada do sítio foi afetada em 58,97%, portanto o dano foi considerado *gravíssimo* em função de que mais da metade da ambiência do bem afetada.
