Diagnóstico socioambiental dos danos decorrentes do rompimento da barragem de Fundão na bacia do rio Doce e região costeira adjacente

# TOMO V – PATRIMÔNIO CULTURAL

## Bens Arqueológicos Diagnóstico de Danos

Lactec  
Curitiba – Paraná – Brasil  
Maio/2020

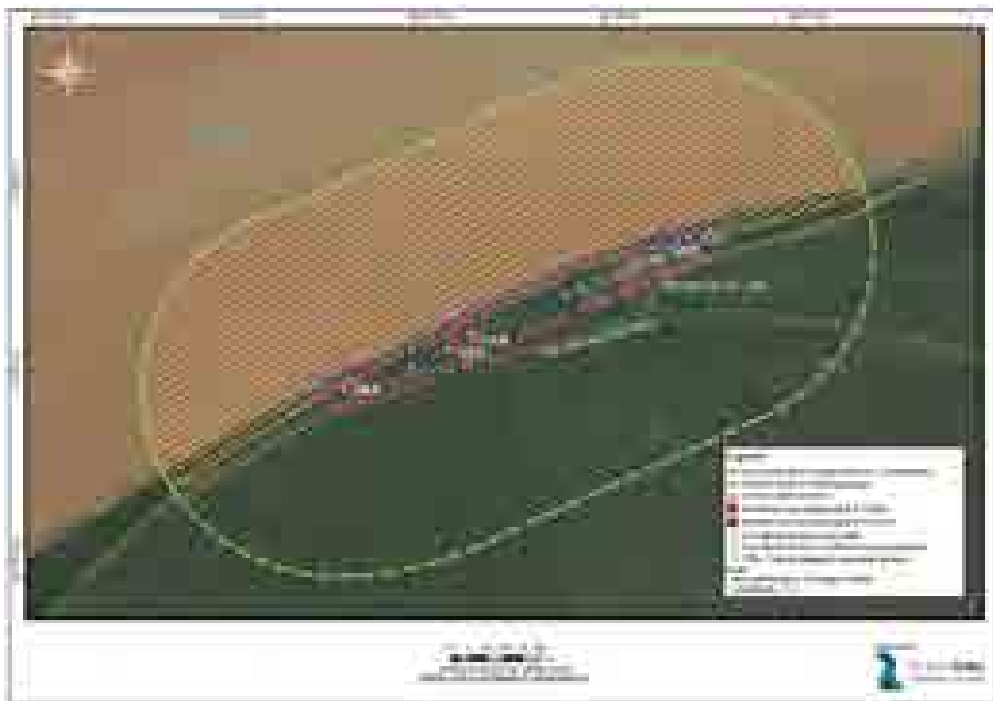
**Figura 115** – Atividades desenvolvidas e distribuição das evidências identificadas no sítio arqueológico Fazenda Goytacaz I sobre ortoimagem orbital pós-desastre (T2)

O dano em questão se deu pelo fato de que a passagem de solo/rejeito/mistura causou a perturbação das camadas sedimentares do bem arqueológico e a alteração da morfologia da matriz arqueológica. A faixa do sítio, indicada anteriormente na Figura 115 como “área afetada do bem arqueológico” foi alvo da passagem do solo/rejeito/mistura, ocorrendo a perturbação das camadas sedimentares em 23,99% da área do bem. Por conseguinte, o dano foi considerado *pouco grave*.

A percepção do bem, seja pelas comunidades, seja pelos especialistas que se utilizam dessa paisagem em seus estudos, foi alterada. Essa mudança na paisagem está relacionada à passagem do solo/rejeito/mistura, que perturbou as camadas da matriz arqueológica. Uma faixa do sítio, indicada anteriormente na Figura 115 como “área afetada da faixa envoltória do bem arqueológico” foi alvo de dano na ambiência do sítio, com 51,97% da paisagem afetada. O dano foi considerado *gravíssimo* em função da parcela da ambiência do bem afetada.

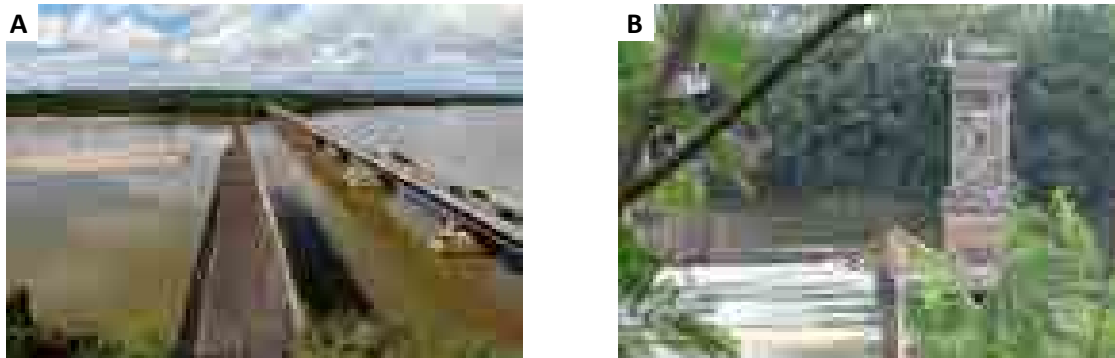
**Figura 118** – Levantamento em campo. A) Vista aérea da ponte a partir da margem esquerda do rio Doce; B) Detalhe de estruturas colapsadas no leito do rio Doce.

Após a enchente de 1979, a estrutura começou a ser gradualmente desativada para o trânsito de veículos, passando a funcionar como atrativo, sendo, inclusive, desenvolvido pela Prefeitura de Linhares projeto para o local, visando o estímulo ao uso e a prática de esportes e lazer pela comunidade. Em 19 de janeiro de 2009 ocorreu o desmoronamento de trecho de aproximadamente 200 metros da estrutura, com o colapso de outras partes no ano seguinte. Hoje existem trechos da ponte submersos no leito do rio. Na margem esquerda está a parte mais íntegra do que restou da estrutura, que até seu colapso constituía referência de significação para a cidade (Figura 118).

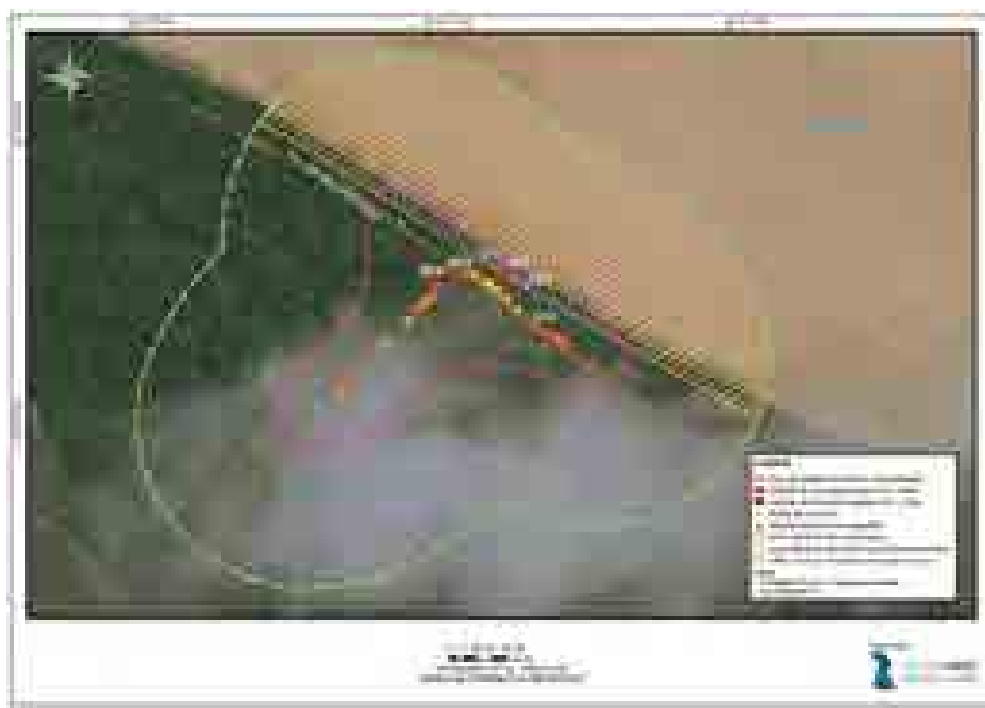
**Figura 121** – Atividades desenvolvidas e distribuição das evidências identificadas no sítio arqueológico Progresso sobre ortoimagem orbital pós-desastre (T2)

A passagem de solo/rejeito/mistura causou a perturbação das camadas sedimentares do sítio em questão e, conseqüentemente a alteração da morfologia da matriz arqueológica. Na Figura 121 anterior, a faixa do sítio indicada como “área afetada do bem arqueológico” foi alvo da passagem do solo/rejeito/mistura, ocorrendo a perturbação das camadas sedimentares em 10,56% da área do bem. Por conseguinte, o dano foi considerado *pouco grave*.

A percepção do bem, seja pelas comunidades ou pelos especialistas que se utilizam dessa paisagem em seus estudos, foi alterada. Essa mudança na paisagem está relacionada à passagem do solo/rejeito/mistura, que perturbou as camadas da matriz arqueológica, conforme se observa anteriormente na Figura 121 como “área afetada da faixa envoltória do bem arqueológico”, cujo dano na ambiência do sítio foi de 36,28%.

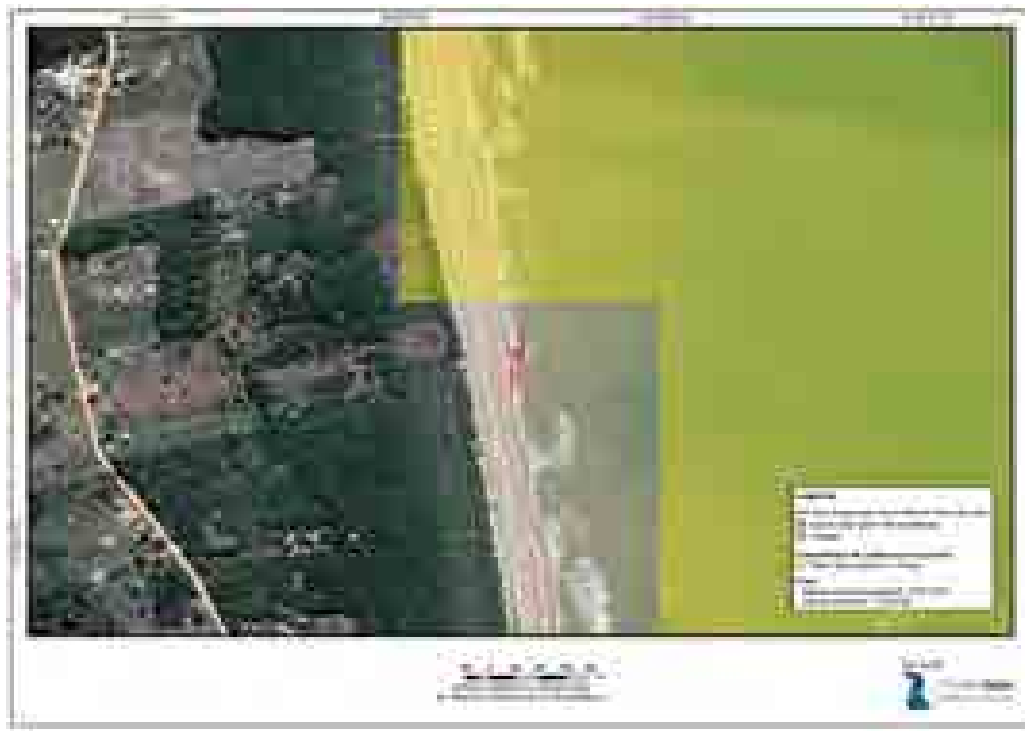
**Figura 125** – Localização do sítio arqueológico Vapor Miranda em relação à pluma de rejeitos

O bem está localizado em área onde foi identificada uma pluma intermediária (conforme mostra a Figura 125 anterior). A pluma, em contato com os vestígios e estruturas arqueológicas, atua como um catalisador da deterioração do estado de conservação dessas evidências. Neste sentido, o dano foi considerado *gravíssimo*, posto que o sítio arqueológico em apreço se encontra permanentemente em contato com a água do mar (100% de sua área), ainda que em períodos de baixa mar a caldeira não seja alcançada pelas ondas. No entanto, as demais porções da embarcação encontram-se enterradas e em contato com o substrato úmido.

4 Cabe ressaltar que a pluma de rejeitos apresentada anteriormente na Figura 125 é resultado de uma modelagem matemática. Levando isso em consideração, os limites da grade numérica podem não estar refinados o suficiente para delinear diversas áreas onde a pluma de rejeitos de fato alcançou.

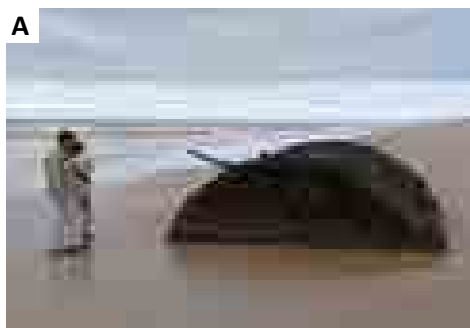
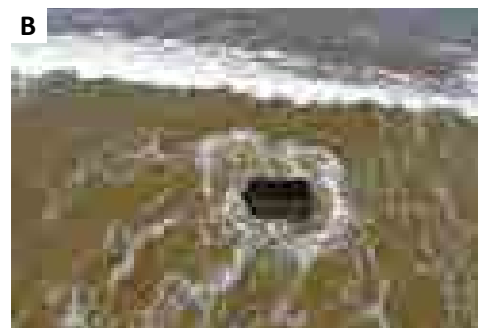
**Figura 126** – Levantamento em campo. A) Posição da caldeira na praia (baixa-mar);  
B) Caldeira remanescente do soçobro em imagem capturada pelo VANT.

Conforme apontado anteriormente, a embarcação permanece enterrada na zona entremarés, sendo que apenas maior parte da caldeira e outras duas partes metálicas permanecem desenterradas. O casco, apesar de completamente enterrado, muito provavelmente teve contato com a pluma<sup>4</sup>. A partir da percolação dos fluidos, pode-se inferir que os componentes da pluma alcançaram o casco que permanece enterrado, dadas suas características construtivas, conforme documentação coligida a respeito (distância que separa a caldeira do piso do convés, por ex.).

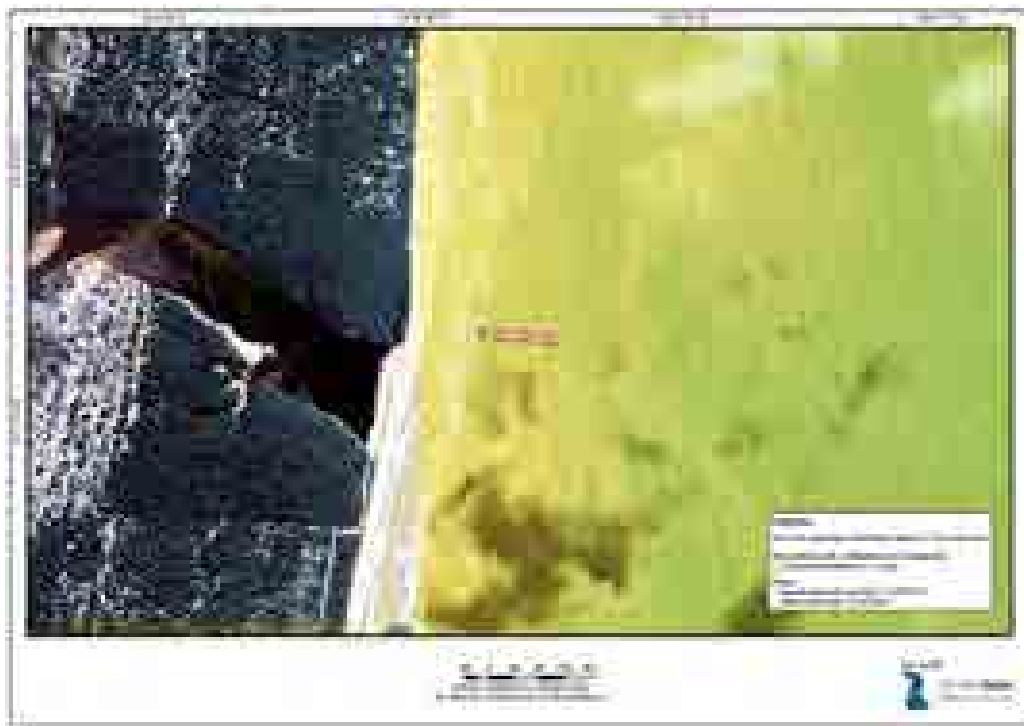
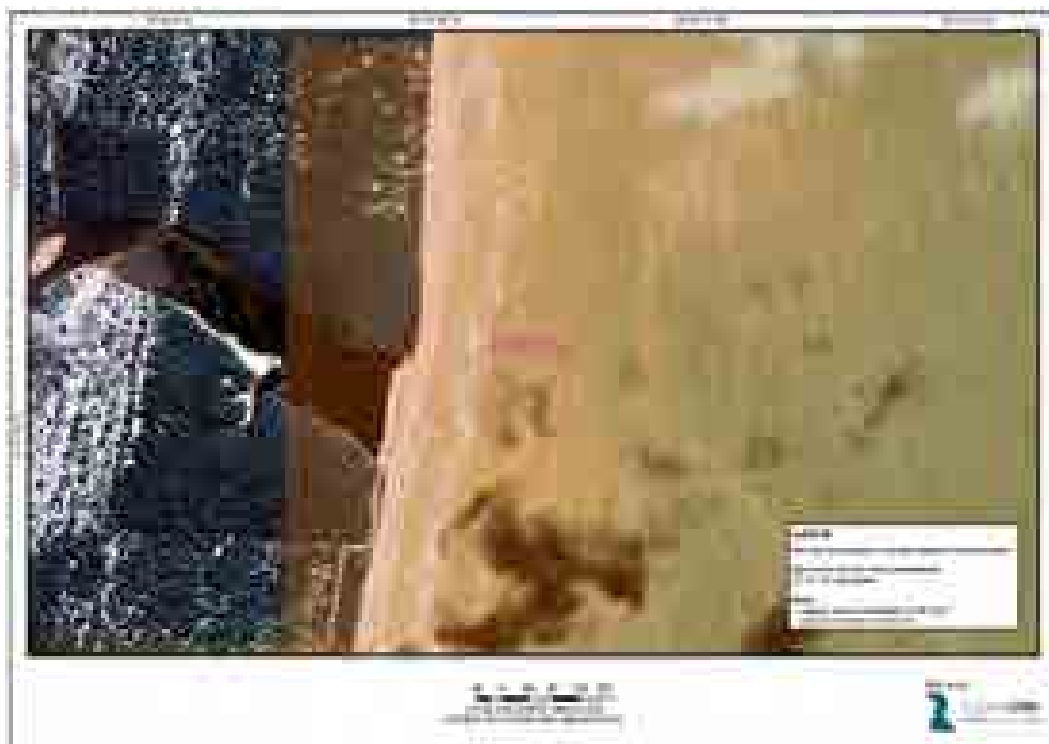
**Figura 127** – Localização do sítio arqueológico Naufrágio Degredo 1 em relação à pluma de rejeitos

**Figura 128** – Localização do sítio arqueológico Naufrágio Degredo 1 em relação à deposição de rejeitos

O bem arqueológico está localizado em área onde foi registrada a pluma intermediária e a deposição gravíssima do fator de contaminação do rejeito (vide Figura 127 e Figura 128 apresentadas anteriormente e o Apêndice 7.2). A pluma em contato com os vestígios e estruturas arqueológicas atua como uma catalisadora da deterioração do estado de conservação das evidências. Neste sentido, o dano foi considerado *gravíssimo*, posto que o sítio arqueológico em questão se encontra total e permanentemente submerso no mar (100% de sua área), ainda que algumas porções da embarcação fiquem a mostra durante a picos baixa-mar de sizígia.

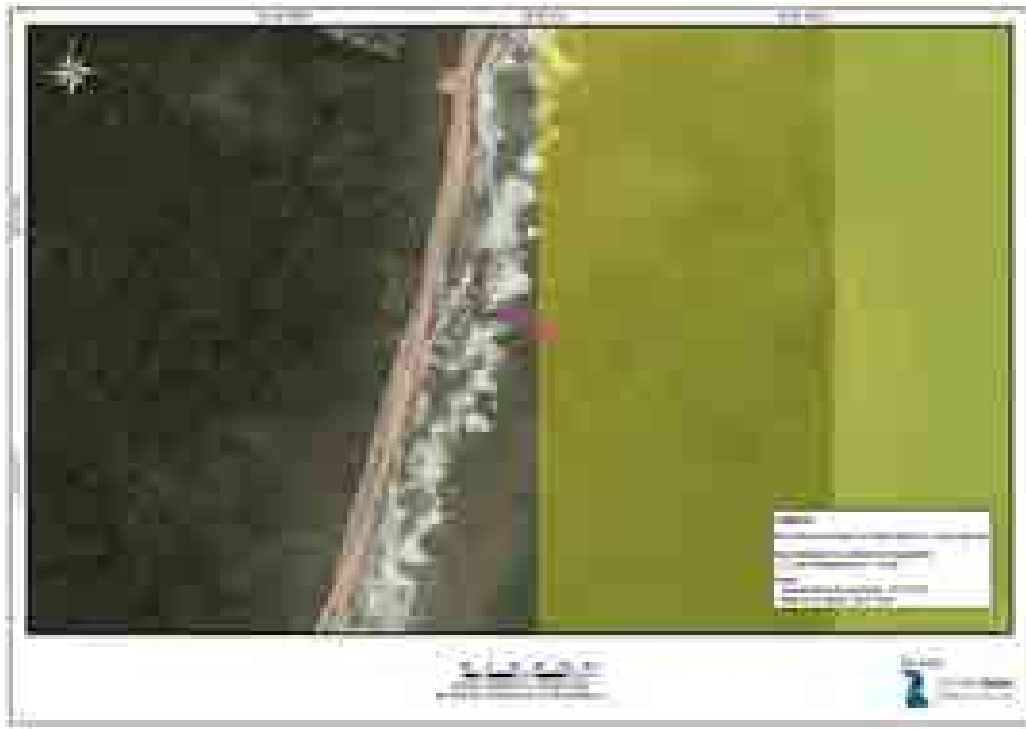
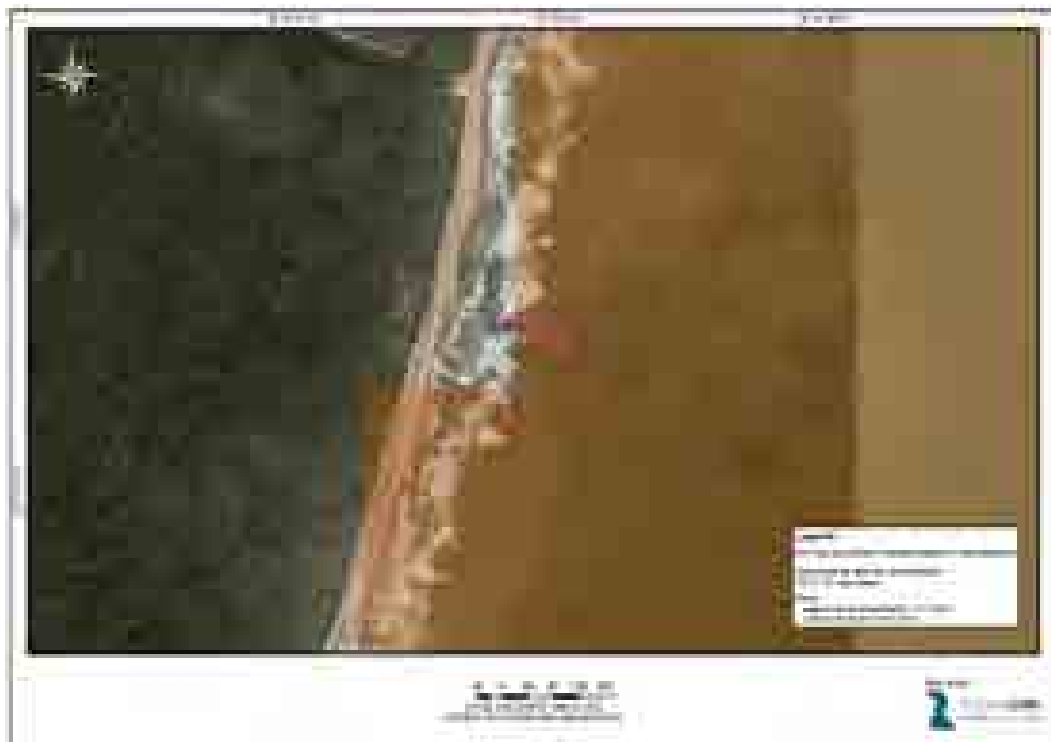
<sup>6</sup> Cabe ressaltar que tanto a pluma como a deposição de rejeitos apresentadas nas Figuras 130 e 131, respectivamente, são resultados de modelagens matemáticas. Levando isso em consideração, os limites da grade numérica podem não estar refinados o suficiente para delinear diversas áreas onde a pluma e a deposição de rejeitos de fato alcançaram.

**Figura 130** – Localização do sítio arqueológico Naufrágio Degredo 2 em relação à pluma

**Figura 131** – Localização do sítio arqueológico Naufrágio Degredo 2 em relação à deposição de rejeitos

O bem arqueológico está localizado em área onde foi registrada a pluma intermediária e a deposição gravíssima do fator de contaminação do rejeito (vide Figura 130 e Figura 131 apresentadas anteriormente e o Apêndice 7.3). A premissa de dano adotada é de que a pluma em contato com os vestígios e estruturas arqueológicas, atua como um catalisador da deterioração do estado de conservação das evidências. Neste sentido, o dano foi considerado *gravíssimo*, posto que o sítio arqueológico em questão se encontra permanentemente submerso no mar (100% de sua área), sendo que apenas pequenas porções ficam aparentes em baixa mar, no entanto, são recobertas na passagem das ondas.

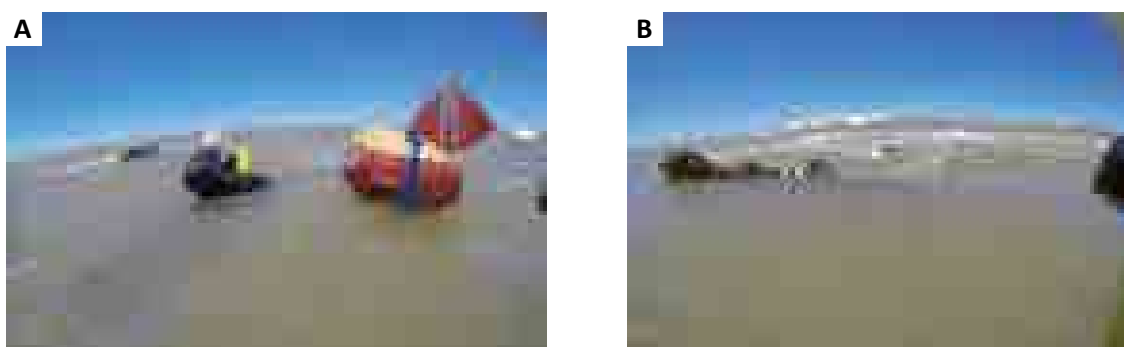
**Figura 132** – Levantamento em campo. A) Arqueólogo mergulhador iniciando processo de submersão próximo a proa da embarcação; B) Porções da embarcação visíveis com a maré baixa e no recuo das ondas.

Os efeitos negativos frente ao bem em questão advém da formação e dispersão da pluma pelo mar e costa capixaba, alteração do meio aquático e efeitos adversos aos organismos incrustantes, principalmente os sésseis, que recobrem toda a estrutura remanescente do sítio de naufrágio.

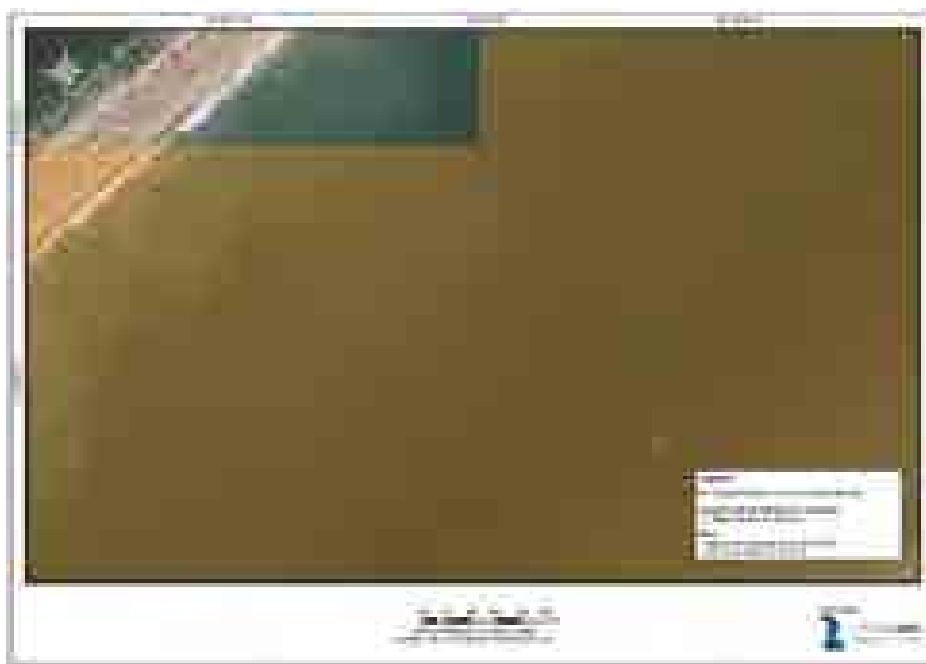
**Figura 136** – Localização do SIAHA Naufrágio Comboios 2 em relação à pluma de rejeitos

**Figura 137** – Localização do SIAHA Naufrágio Comboios 2 em relação à deposição de rejeitos

O bem arqueológico está localizado em área onde foi registrada a pluma intensa e a deposição gravíssima do fator de contaminação do rejeito (vide Figura 136 e Figura 137 anteriormente apresentadas e o Apêndice 7.5). A pluma em contato com os vestígios e estruturas arqueológicas atua como catalisadora da deterioração do estado de conservação das evidências. Neste sentido, o dano foi considerado *gravíssimo*, posto que o SIAHA em apreço se encontra total e permanentemente submerso no mar (100% de sua área).

Como esse dano é decorrente das interações físico-químicas e biológicas entre evidências arqueológicas e a pluma, em sua forma concentrada ou diluída, trata-se de um processo que *tende a aumentar* com o tempo, uma vez que foi deflagrado um processo de deterioração crescente dos componentes do bem.

A análise da reversibilidade está pautada na possibilidade do bem arqueológico recuperar as condições pré-desastre. O bem arqueológico, como recurso finito e não renovável, uma vez atingido, não poderá retomar as condições de antes do desastre. Ou seja, a aceleração da degradação do bem é *irreversível* do ponto de vista da arqueologia.

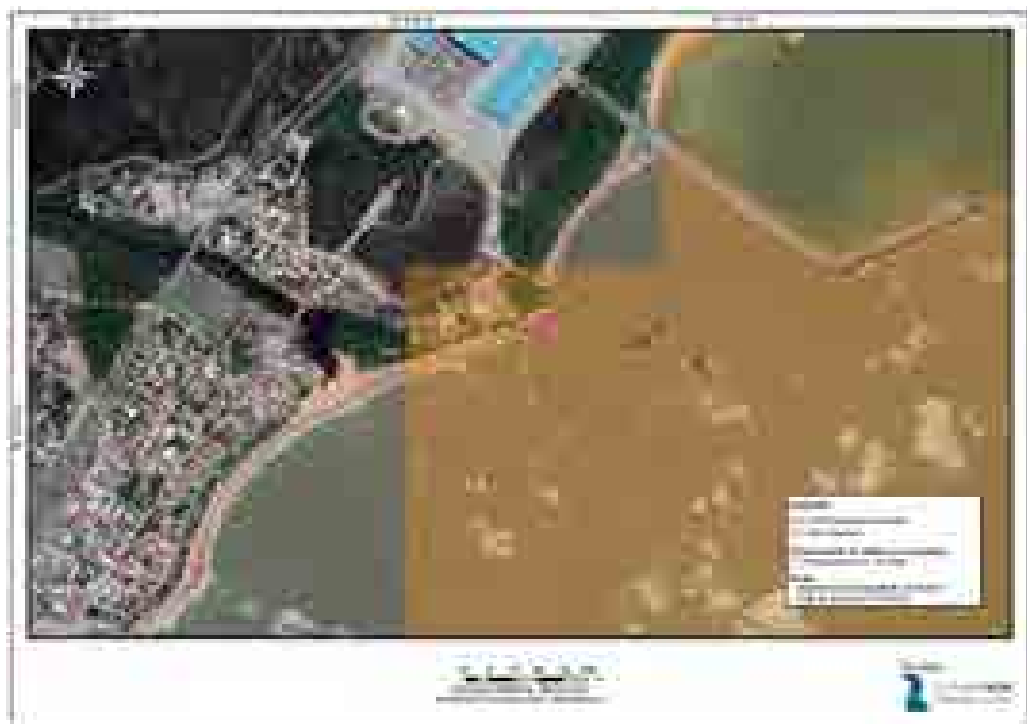
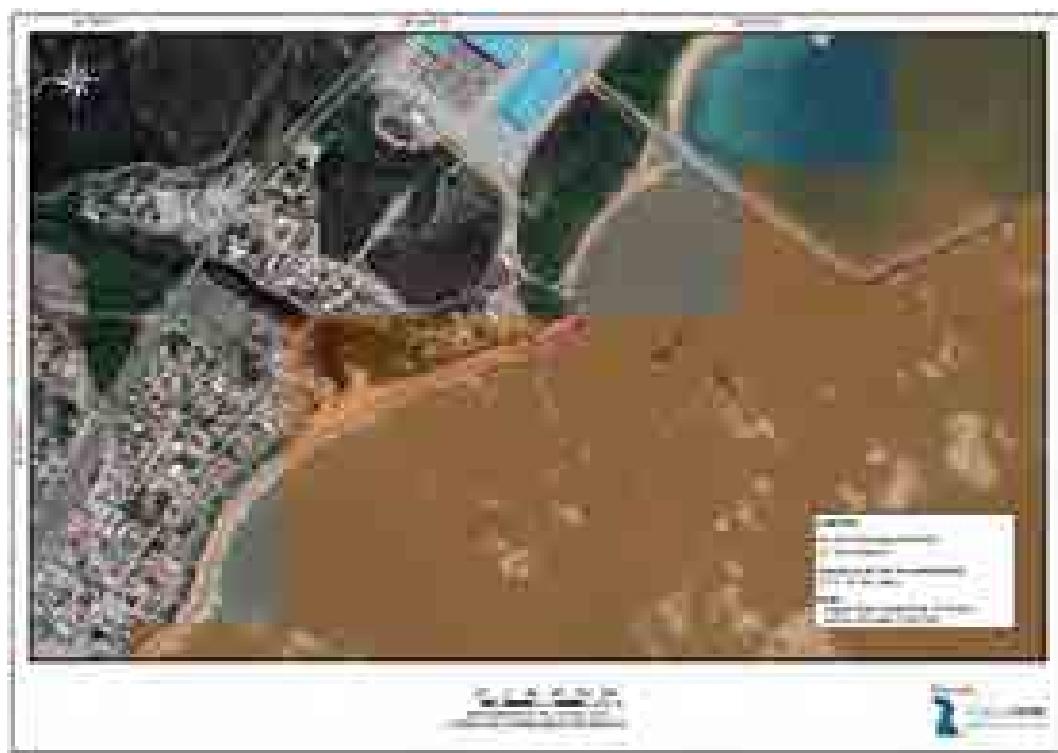
**Figura 139** – Localização do sítio arqueológico Piranema em relação à pluma de rejeitos

**Figura 140** – Localização do sítio arqueológico Piranema em relação à deposição de rejeitos

A área de implantação do bem arqueológico está inserida em pluma intensa e em local onde foi detectado uma deposição gravíssima do fator de contaminação do rejeito (vide Figura 139 e Figura 140 anteriormente apresentadas e o Apêndice 7.6), sendo que 31% da faixa envoltória do bem foi atingida. Destarte, o dano foi considerado como *grave*. Dessa forma, a percepção do bem, seja pelas comunidades, seja pelos especialistas que se utilizam dessa paisagem em seus estudos, foi alterada. Ou seja, o desastre interferiu na ambiência e impondo obstáculos para a apreciação do bem e de seus significados compartilhados socialmente.

O bem arqueológico está localizado em área onde foi registrada a *pluma intensa* e a *deposição gravíssima* do fator de contaminação (vide Figura 139 e Figura 140 anteriormente apresentadas e o Apêndice 7.6). A pluma, em contato com os vestígios e estruturas arqueológicas, atua como um catalisador da deterioração do estado de conservação das evidências. No caso do sítio Piranema, a evidência do soçobro da embarcação entra em contato com a água do mar nas subidas de marés, permanecendo durante o período de estofo em contato constante com a água do mar (100% de sua área).

Dessa forma, o dano foi considerado *pouco grave*, devido ao fato de que o bem sempre estará sujeito às variações de maré, principalmente as de sizígia, que apresentam maior amplitude.

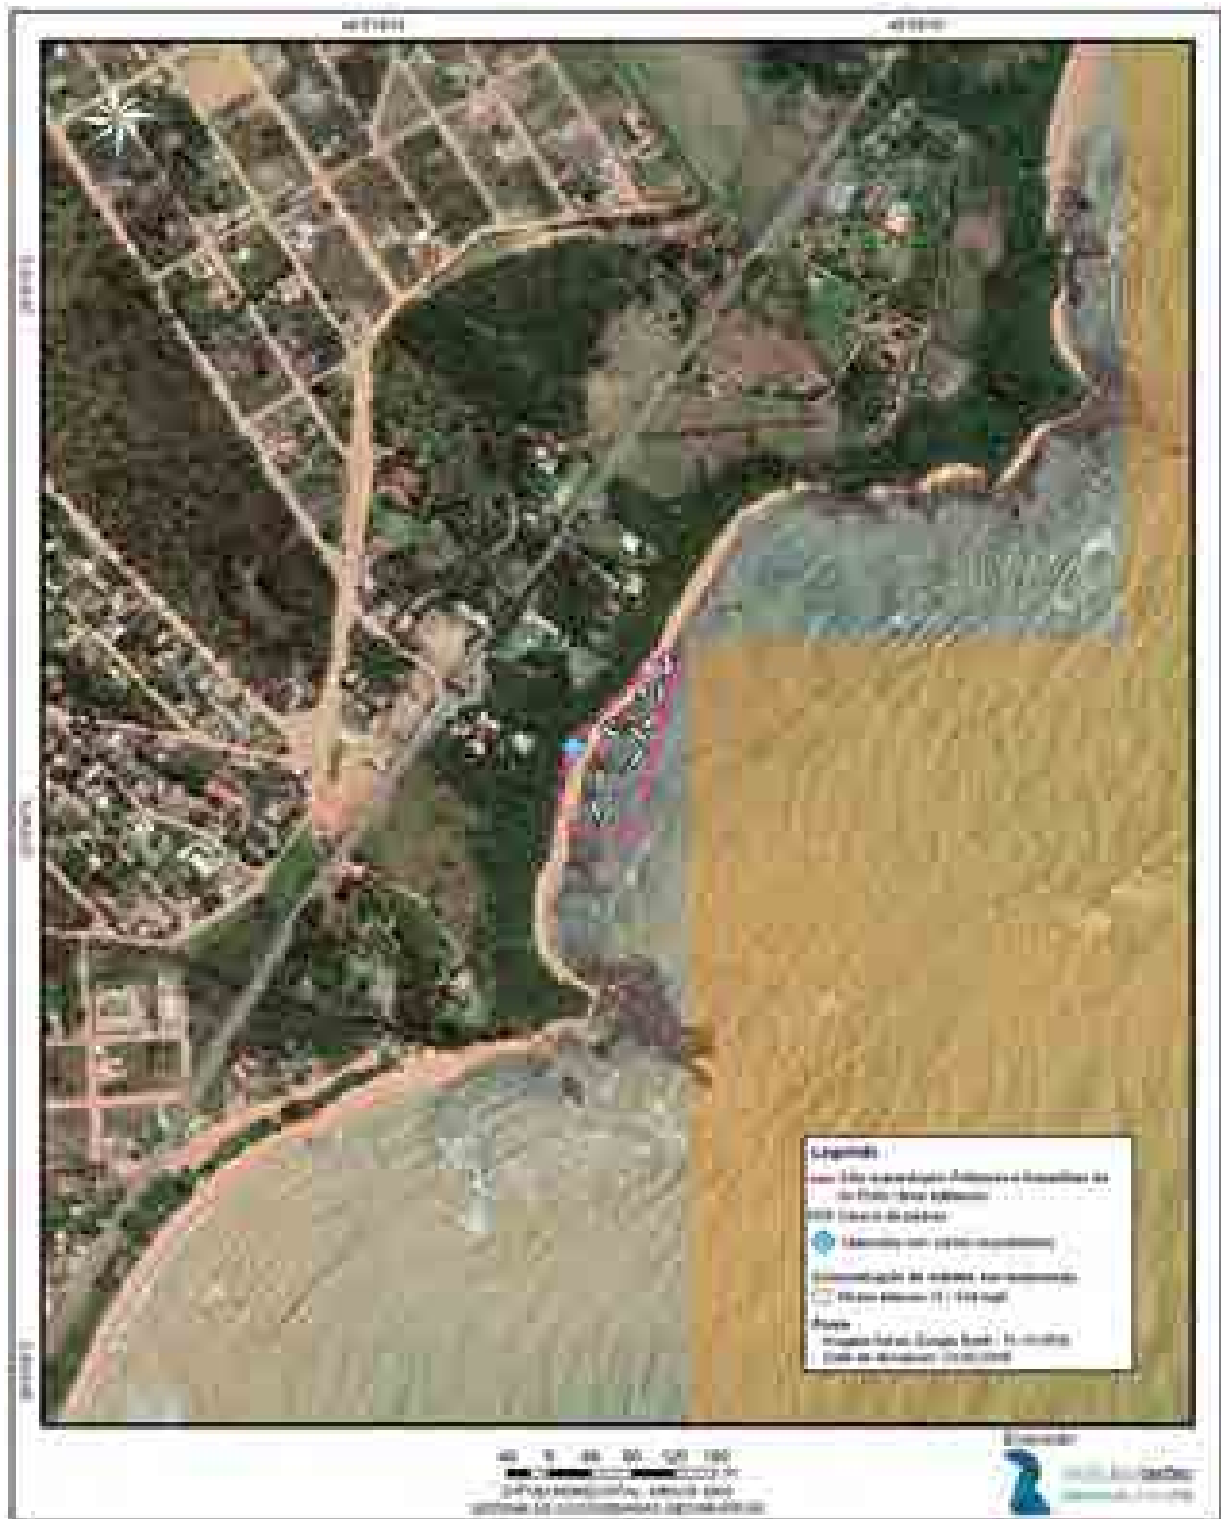
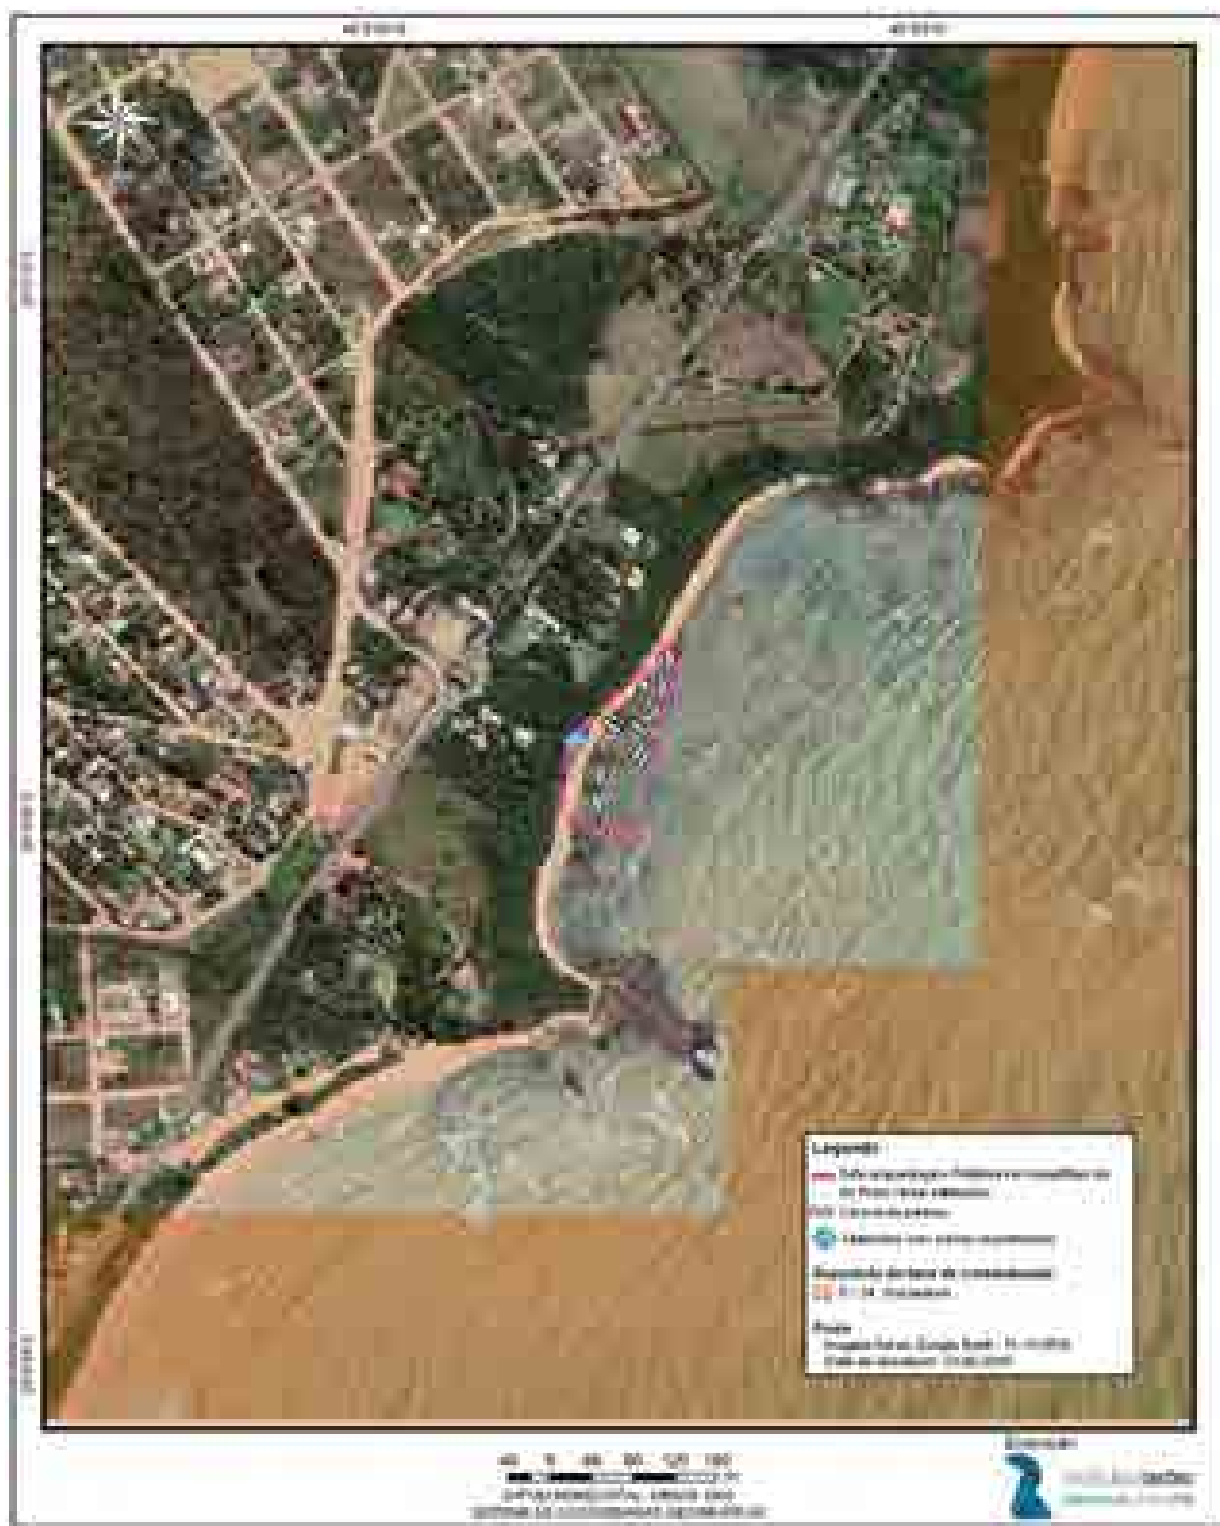
**Figura 142** – Localização do sítio arqueológico Polidores e Armadilhas do rio Preto em relação à pluma de rejeitos

**Figura 143** – Localização do sítio Polidores e Armadilhas do rio Preto em relação à deposição de rejeitos

A área de implantação do bem arqueológico está inserida em pluma intensa e em local onde foi detectado a deposição gravíssima do fator de contaminação do rejeito (vide Figura 142 e Figura 143 anteriormente apresentadas e o Apêndice 7.7), sendo que 50,1% da faixa envoltória do bem foi atingida. Destarte, o dano foi considerado como *gravíssimo*. Dessa forma, a percepção do bem, seja pelas comunidades, seja pelos especialistas que se utilizam dessa paisagem em seus estudos, foi alterada.

O bem arqueológico está localizado em área onde foi registrada a pluma intensa e a deposição gravíssima do fator de contaminação (vide Figura 142 e Figura 143 anteriormente apresentadas e o Apêndice 7.7). A premissa de dano adotada é a de que a pluma derivada do solo/rejeito/mistura, em contato com os vestígios e estruturas arqueológicas, diluído na água do mar, atua como um catalisador da deterioração do estado de conservação das evidências.

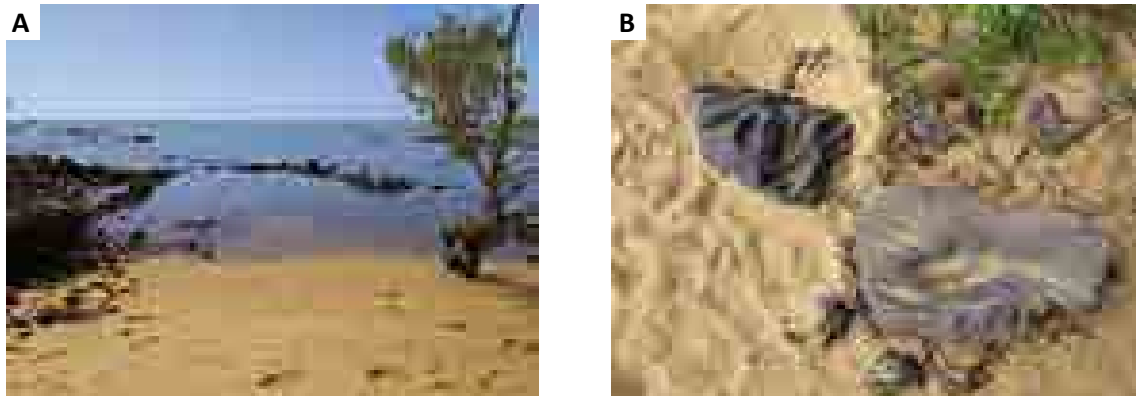
**Figura 144** – Levantamento em campo. A) Imagem de um dos cercos de pedra do sítio Polidores e Armadilhas do rio Preto; B) Imagem de um dos cercos de pedra do sítio Polidores e Armadilhas do rio Preto.

A inserção do bem em área com a presença da pluma e da deposição<sup>7</sup> de rejeitos aponta danos decorrentes do desastre. Por mais que a dinâmica praial seja constante, a hidrodinâmica local é menos intensa devido a suave declividade da plataforma continental e a presença significativa de formações rochosas, o que *grosso modo*, favorece a um maior aprisionamento de água e componentes oriundos da pluma.

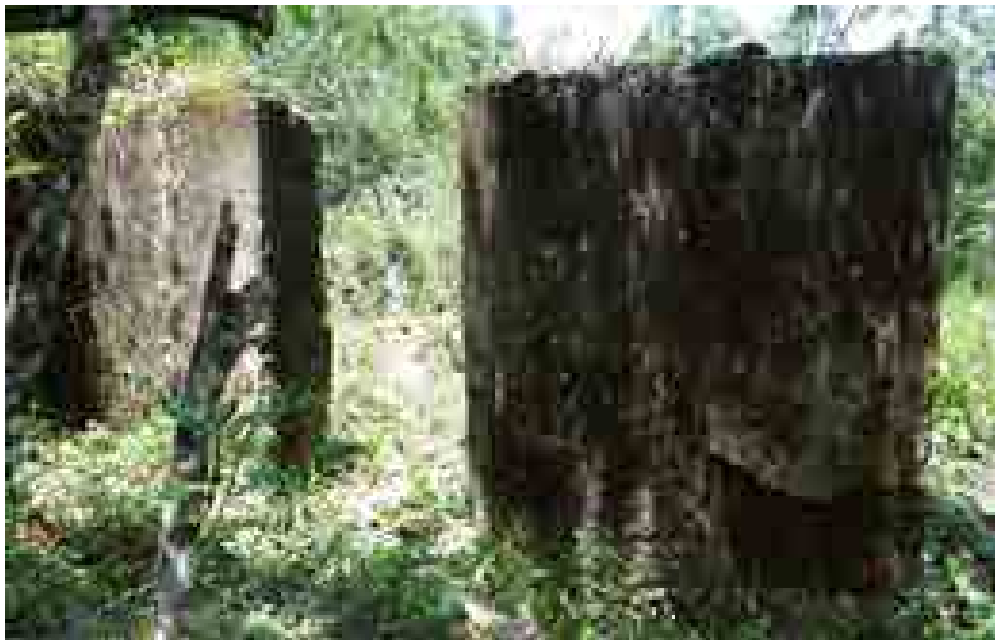
**Figura 1** – Estruturas remanescentes de edificação, possivelmente de estrutura anexa à casa sede da Fazenda Gualaxo 2.

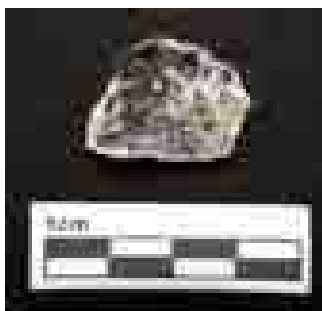
As intervenções realizadas no sítio Fazenda do Engenho possibilitaram a recuperação de uma lasca de quartzo hialino retocada, tendo o cristal como suporte. A peça apresenta retoque marginal em todos os bordos, tendo sua manufatura relacionada ao lascamento mediante percussão em ação direta com o uso de percutor duro. Os retoques observados muito possivelmente foram produzidos com o auxílio de um percutor macio (Figura 12).

**Figura 12** – Lasca secundária retocada em quartzo hialino.

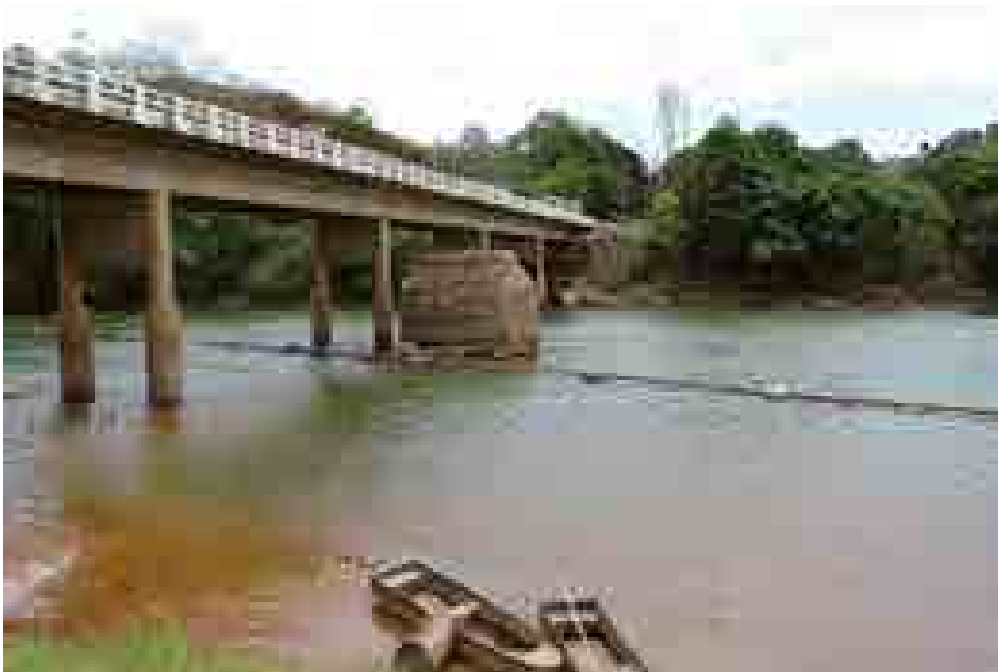
**Figura 1** – Visão das estruturas da antiga ponte férrea, desde a margem do rio Santo Antônio.

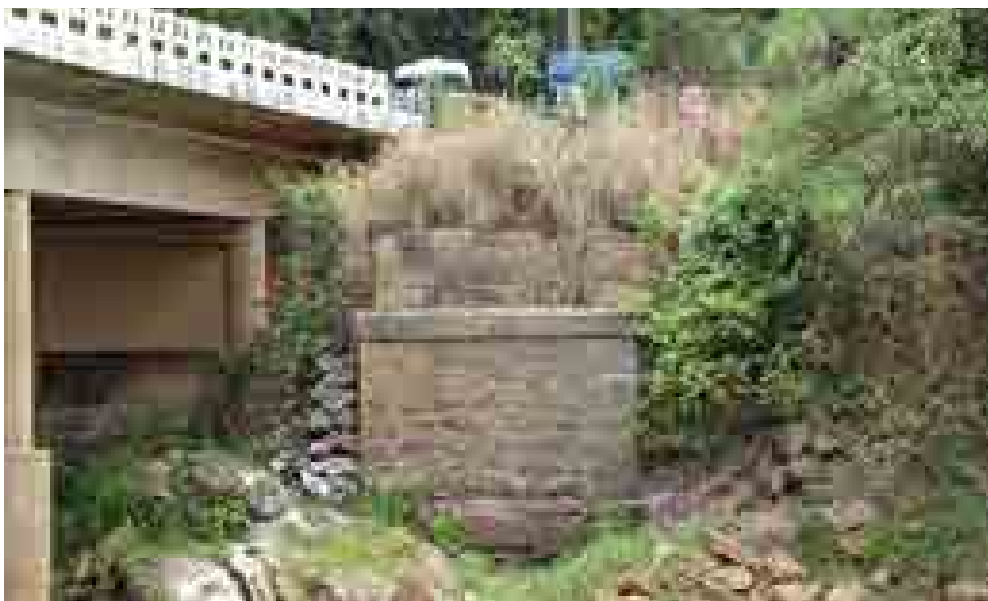
**Figura 2** – Vista de uma das estruturas da antiga ponte junto à margem do rio.

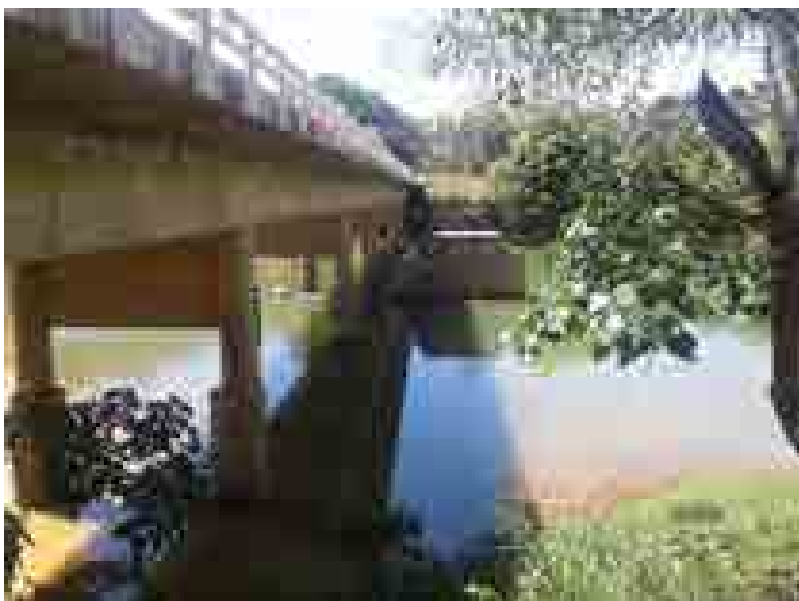
**Figura 7** – Vista da lateral da ponte, onde se nota os remanescentes da antiga estrutura.

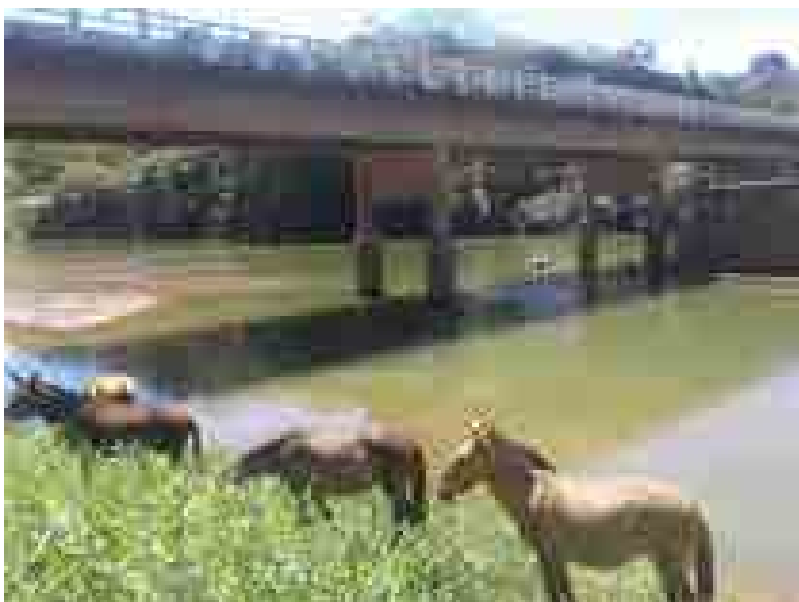
**Figura 8** – Vista da ponte atual e de um dos pilares de pedras do antigo traçado ferroviário a partir da margem.

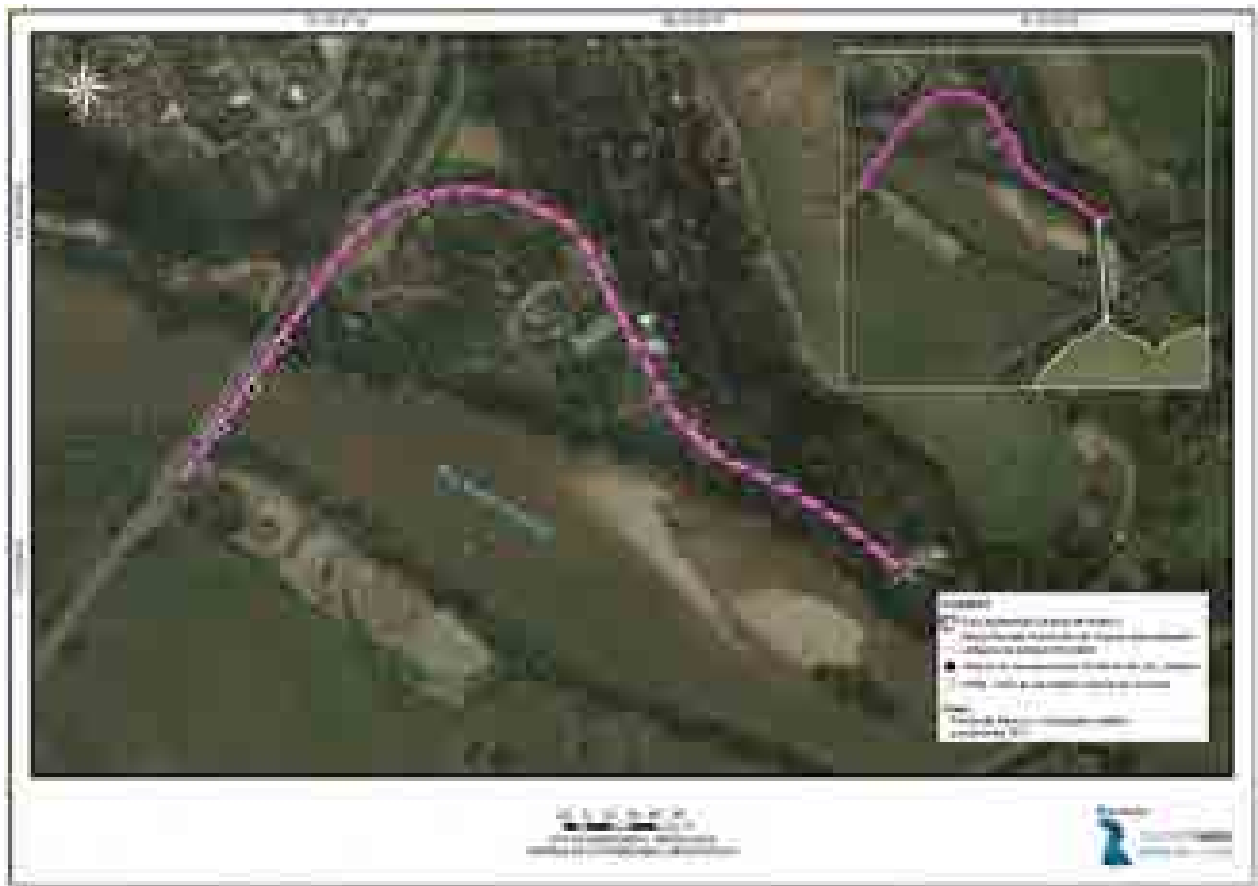
**Figura 10** – Delimitação e estruturas mapeadas do sítio arqueológico Bases de ponte e antigo traçado ferroviário em Naque sobre ortoimagem orbital pré-desastre (T0).  
Na figura aparece indicada a menor distância da APDL, de 286 metros.

O bem arqueológico está implantado sobre o rio Santo Antônio, que é tributário do rio Doce, sendo que o sítio arqueológico se encontra a cerca de 280 metros da APDL. Outrossim, uma vez que os dados da APDL não demonstram o aporte de solo/rejeito/mistura incidindo no rio Santo Antônio, bem como a equipe de arqueologia, ao inspecionar o bem arqueológico, não encontrou marcas de que tenha sido atingido pela passagem e deposição do material oriundo da barragem de Fundão, considerou-se o bem sem danos.

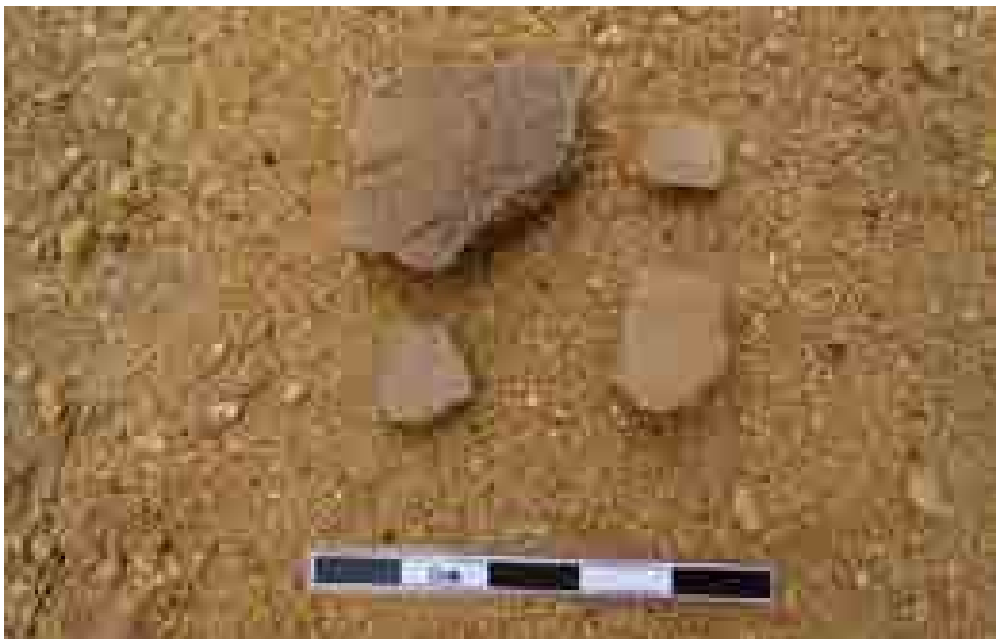
**Figura 2** – Fragmentos de cerâmica localizados em superfície.

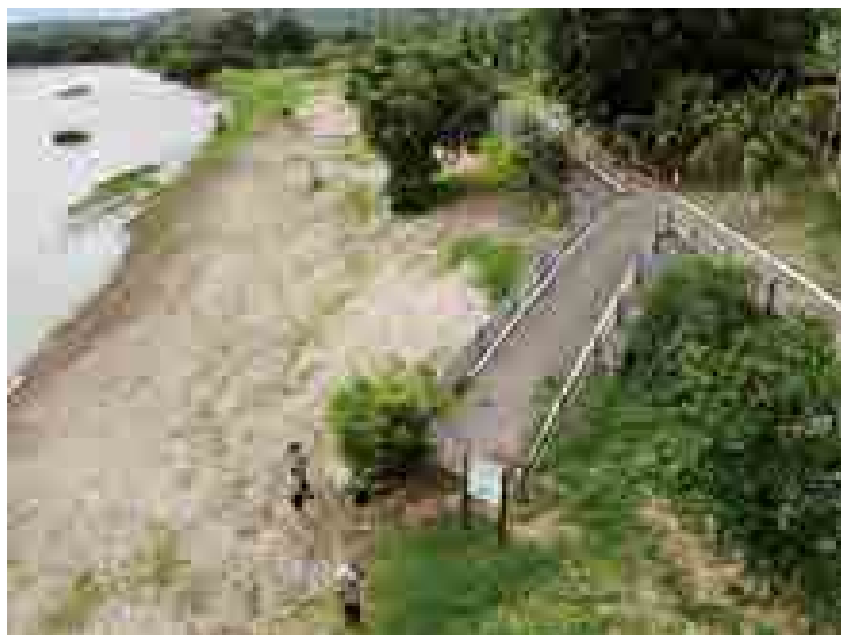
**Figura 7** – Área da coordenada de referência do sítio.

A coordenada indicada em listagem disponibilizada pelo IPHAN-MG para o sítio arqueológico Do Antônio o coloca em área recém urbanizada e dedicada ao lazer associado ao rio Doce, área conhecida como Praia do Jaó e que compõe o estudo devotado ao diagnóstico de danos ao patrimônio imaterial. Ainda que caminhamentos extensivos tenham sido realizados, em diferentes momentos, na área de entorno da coordenada de referência do sítio arqueológico, nenhuma evidência foi encontrada. Nesse sentido, ainda que a coordenada de referência esteja próxima à margem direita do rio, não foi possível aferir a existência de dano decorrente do rompimento da barragem de Fundão no bem arqueológico. Sugere-se que tal situação se deva ao fato do local ter sido submetido a obras em diferentes momentos anteriores ao desastre, destacando-se a ampla reformulação efetuada na área em 2012, o que pode ter resultado na alteração do contexto arqueológico.

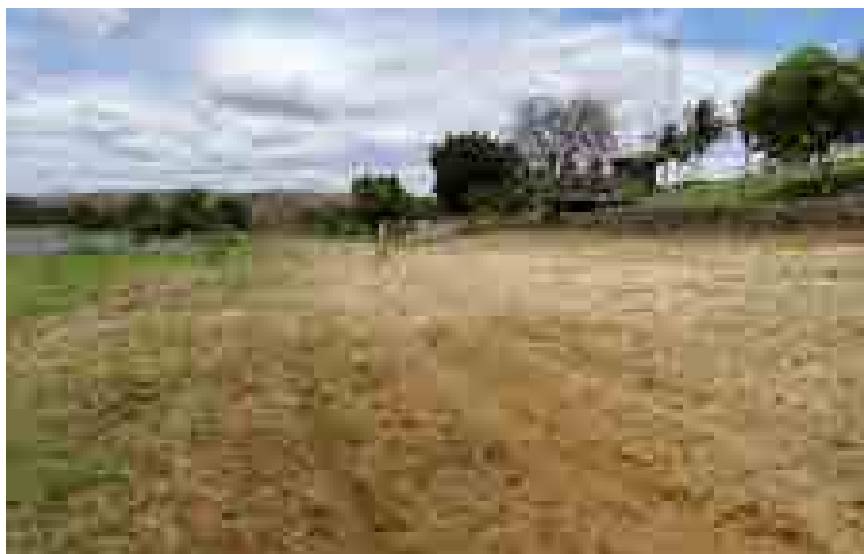
**Figura 2** – Paisagem da área de referência do sítio Praia do João, na prainha de Itumiritinga.
