Diagnóstico socioambiental dos danos decorrentes do rompimento da barragem de Fundão na bacia do rio Doce e região costeira adjacente

# TOMO V – PATRIMÔNIO CULTURAL

## Bens Arqueológicos Diagnóstico de Danos

Lactec  
Curitiba – Paraná – Brasil  
Maio/2020

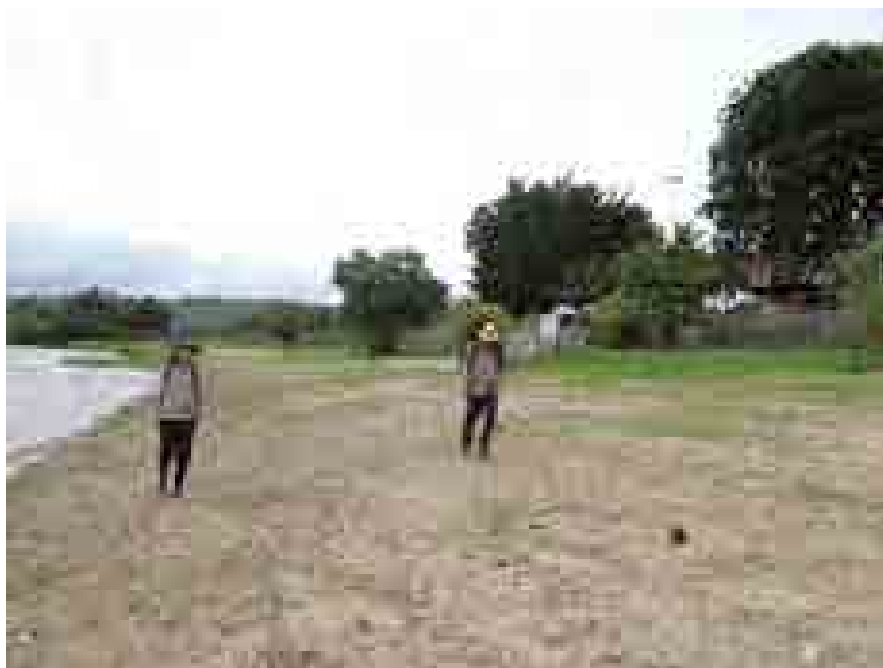
**Figura 7** – Caminhamento no entorno da coordenada de referência do sítio.

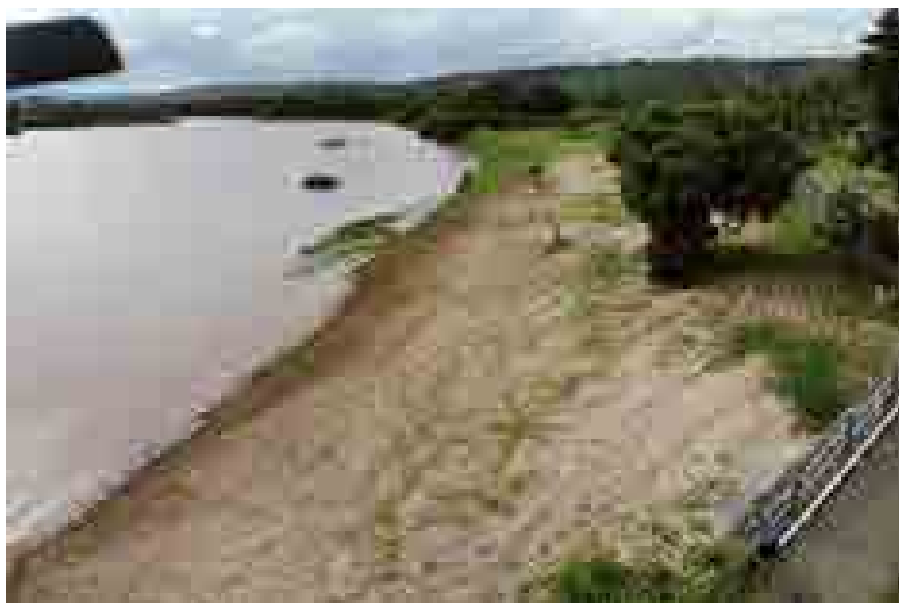
**Figura 8** – Visão da praia.

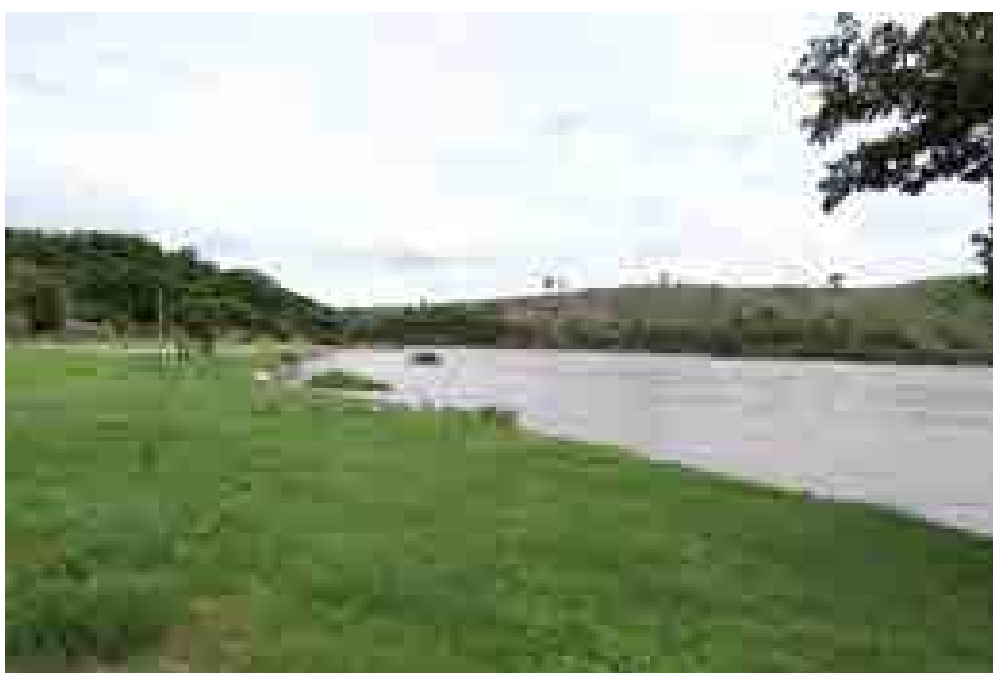
**Figura 1** – Paisagem da área do sítio arqueológico.

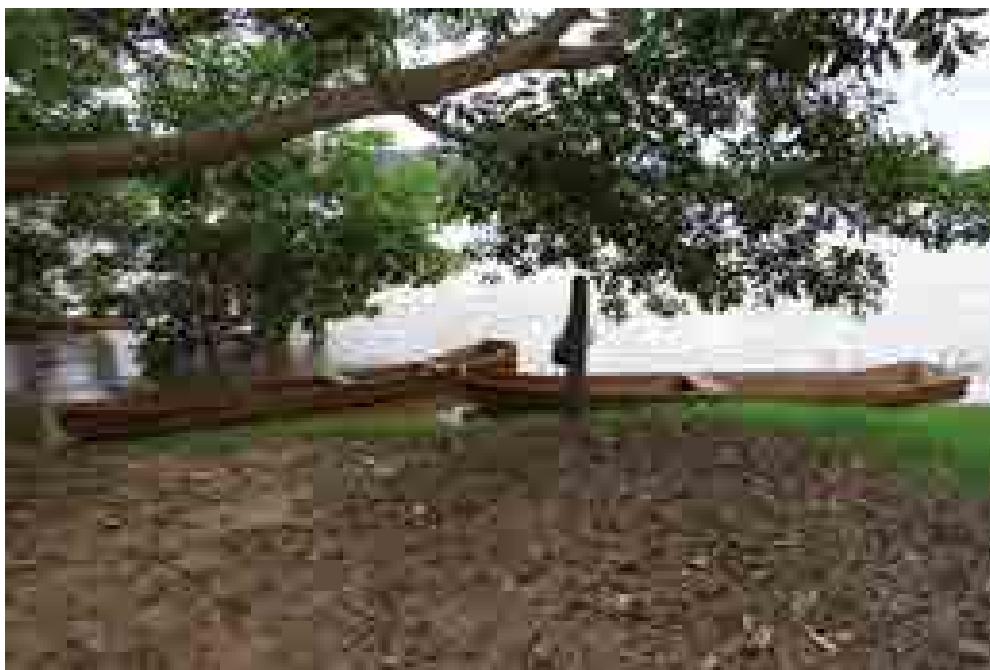
**Figura 2** – Paisagem da área e atracagem de embarcações próxima a coordenada de referência do sítio.

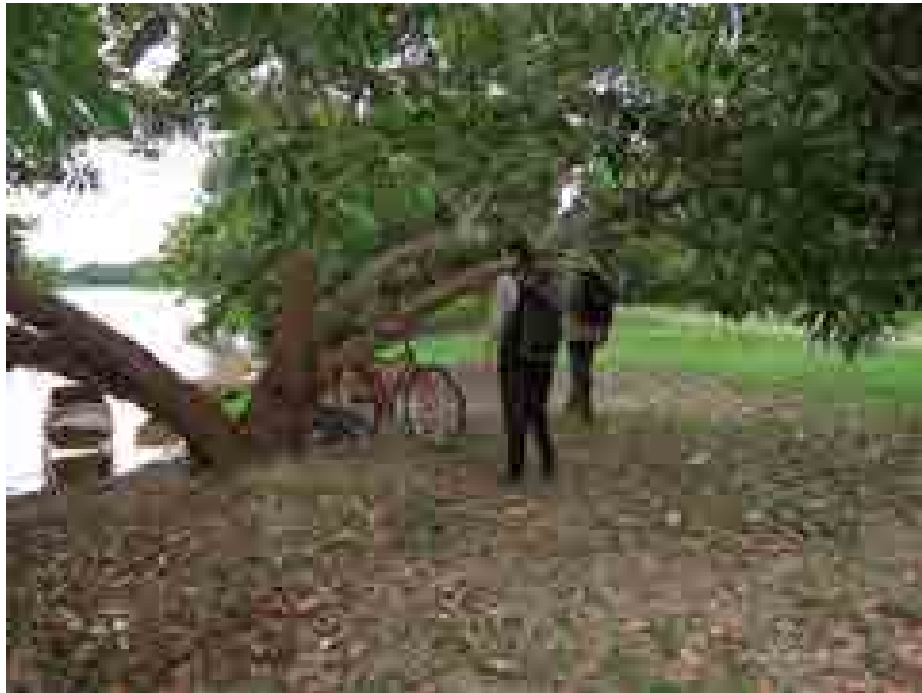
**Figura 7** – Arqueólogos realizando prospecção extensiva em área próxima à coordenada de referência.

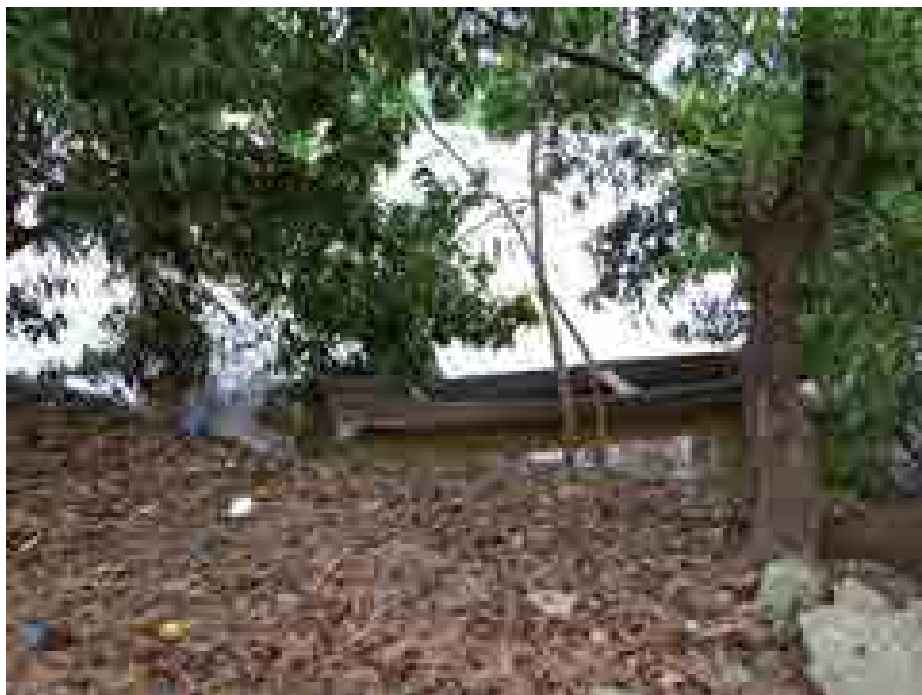
**Figura 8** – Área de embarque no rio em área próxima à coordenada de referência.

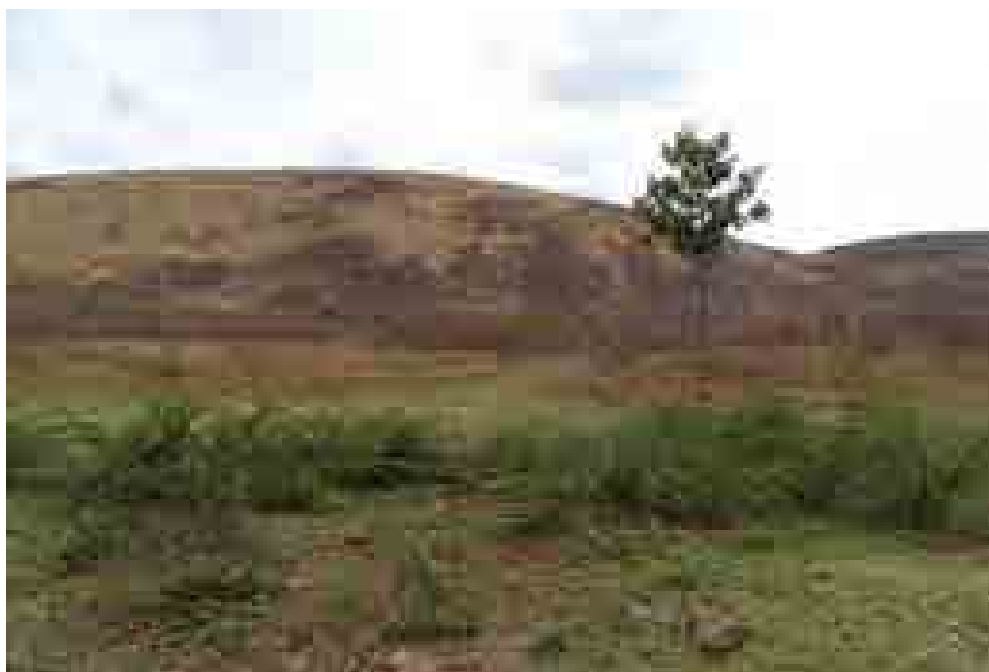
**Figura 1** – Implantação do sítio arqueológico na paisagem.

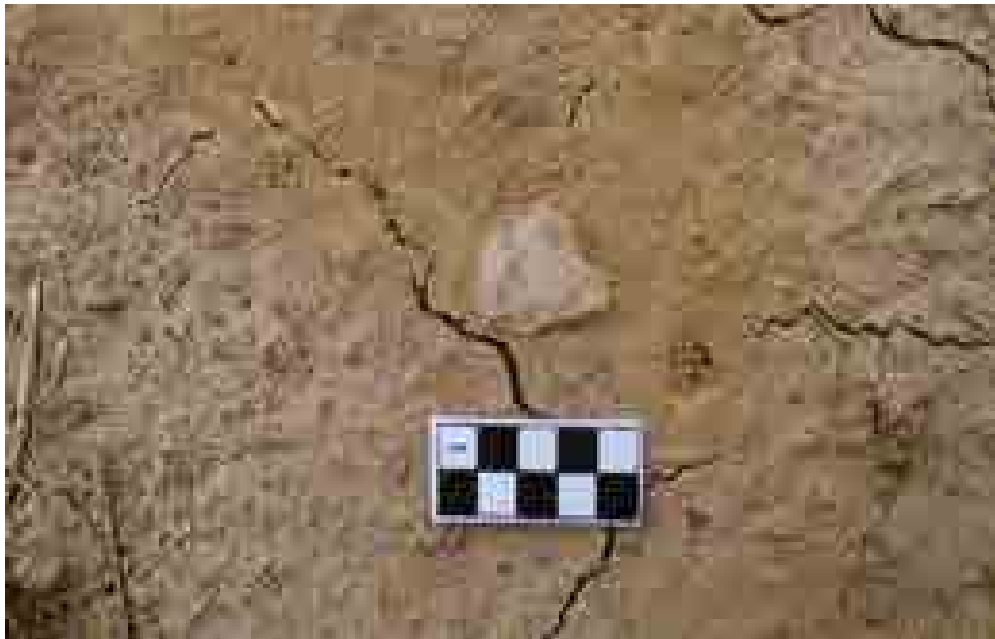
**Figura 2** – Lasca unipolar em quartzo hialino identificada em superfície.

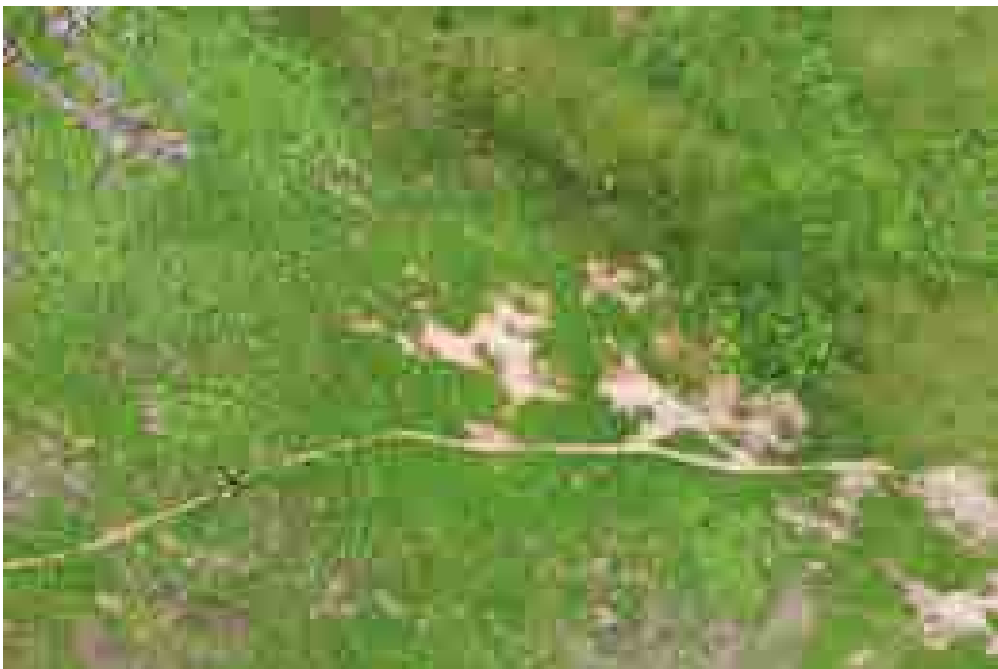
**Figura 7** – Principal área de dispersão de vestígios cerâmicos.

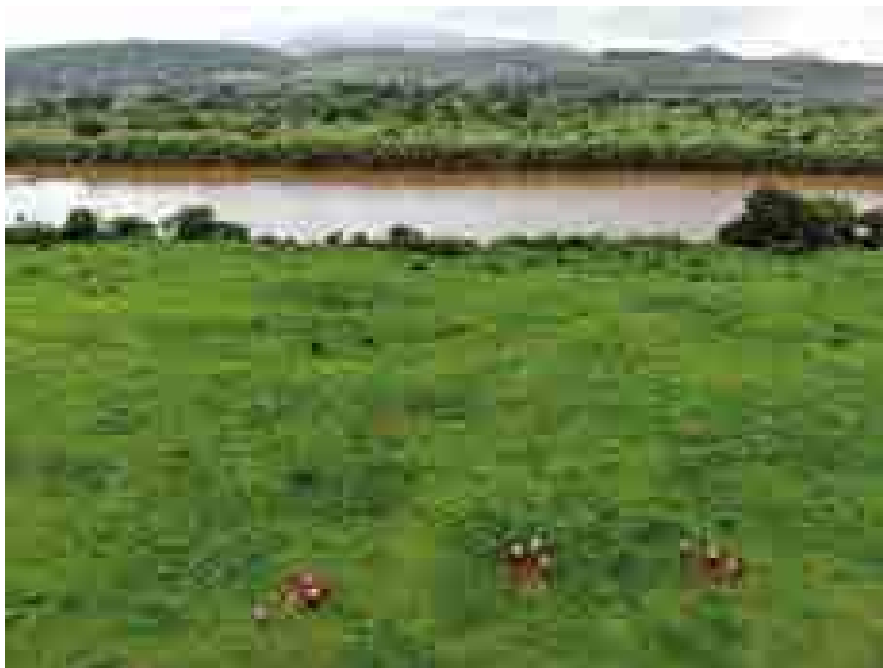
**Figura 8** – Área do sítio com vista para o rio.

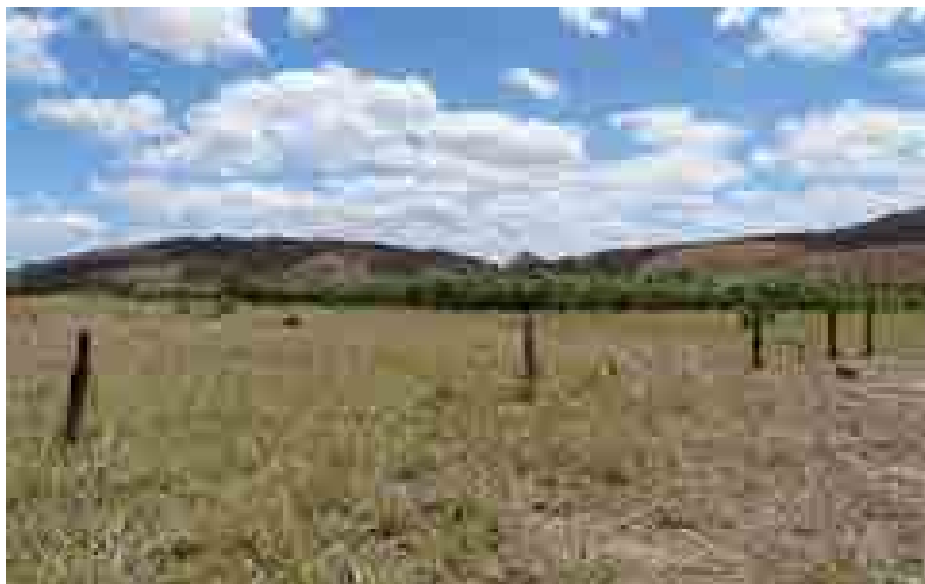
**1.1. FOTOGRAFIAS DA VISITA TÉCNICA****Figura 1** - Vista de porção do sítio, notando-se sua paisagem envoltória

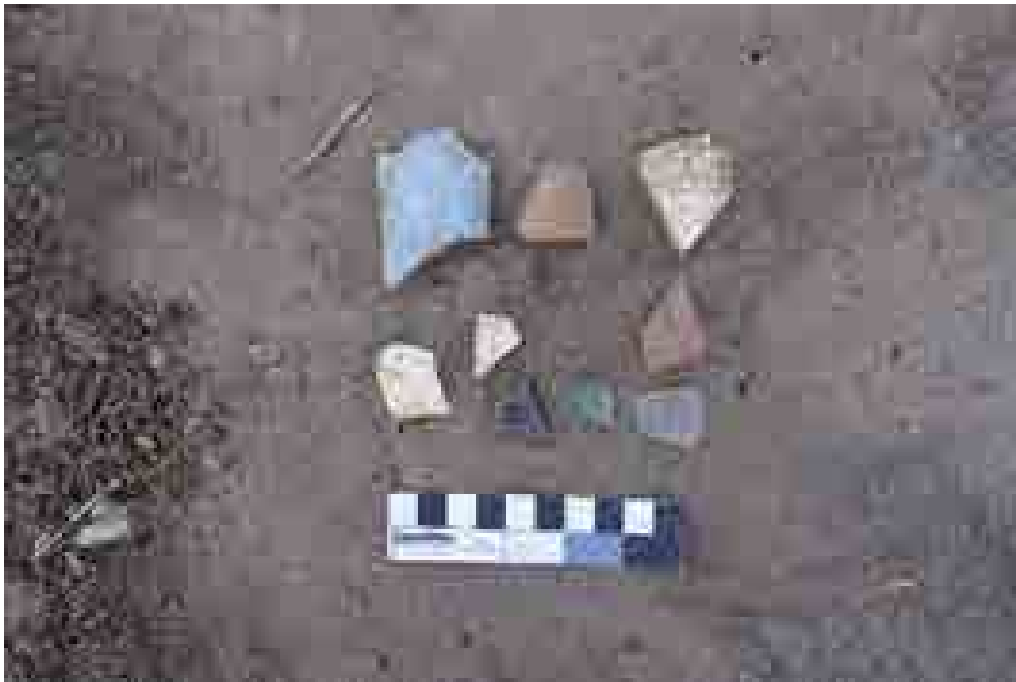
**Figura 2** - Fragmentos de louças, vidros e cerâmica, localizados em superfície.

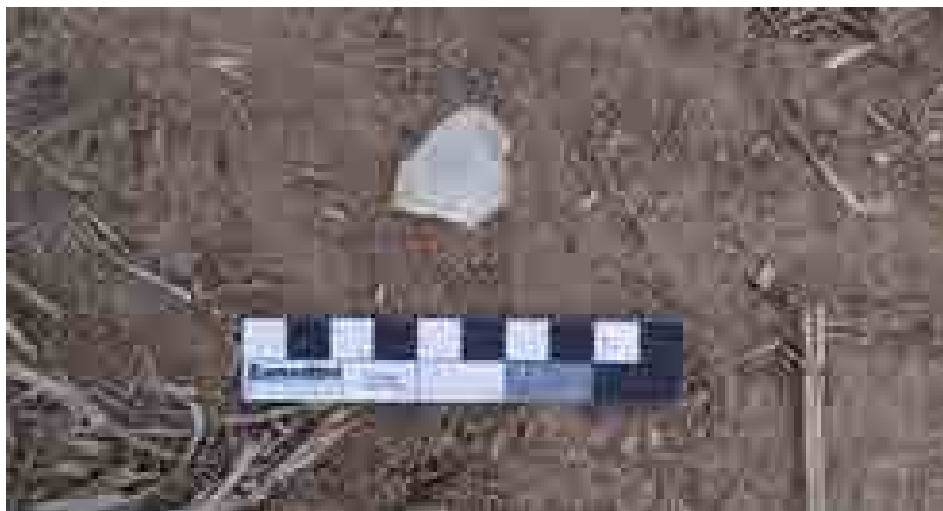
**Figura 3** - Artefato lítico identificado em superfície.

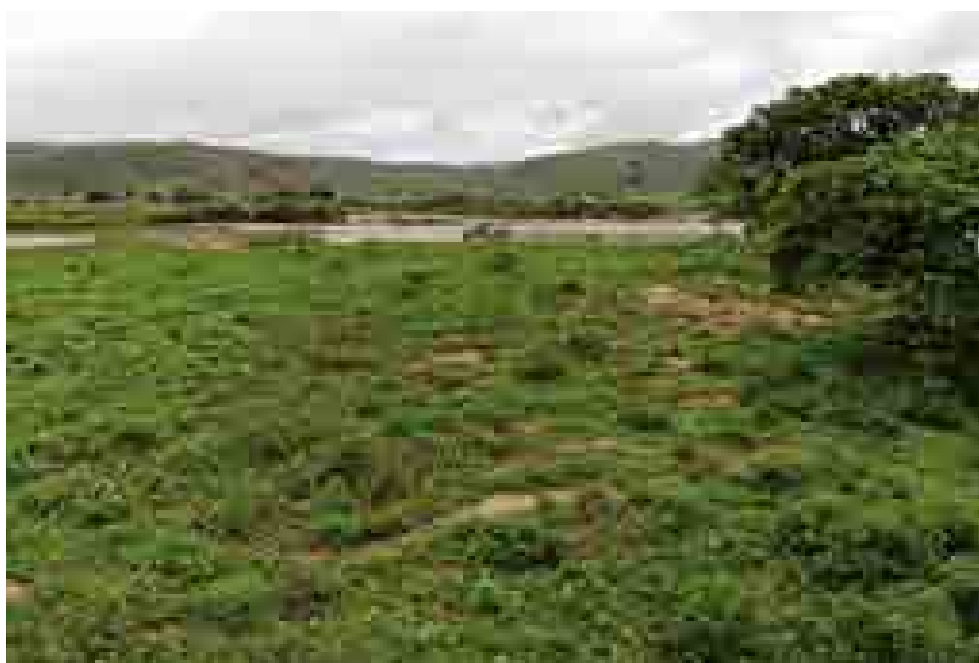
**Figura 7** - Vista aérea principal área de dispersão de vestígios líticos e cerâmicos. Nota-se o rio Doce ao fundo.

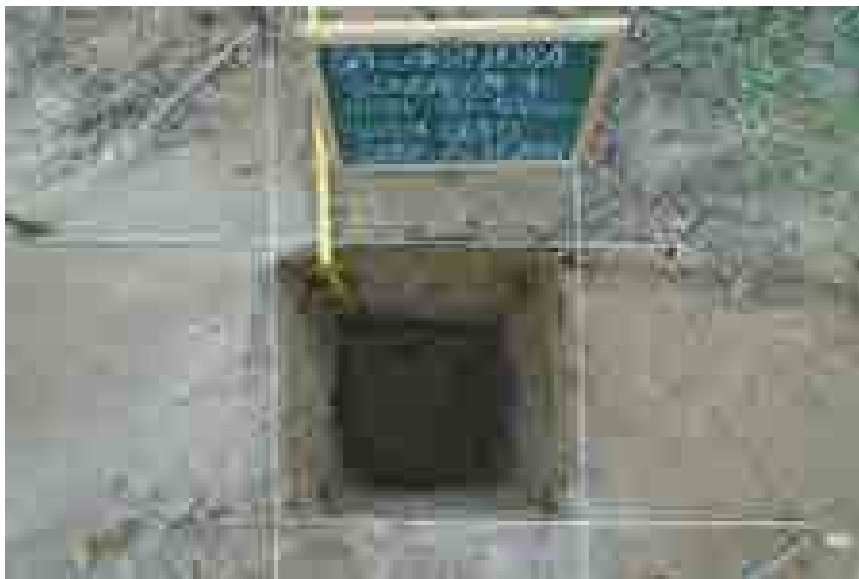
**Figura 8** - Registro da Sondagem 1 finalizada.

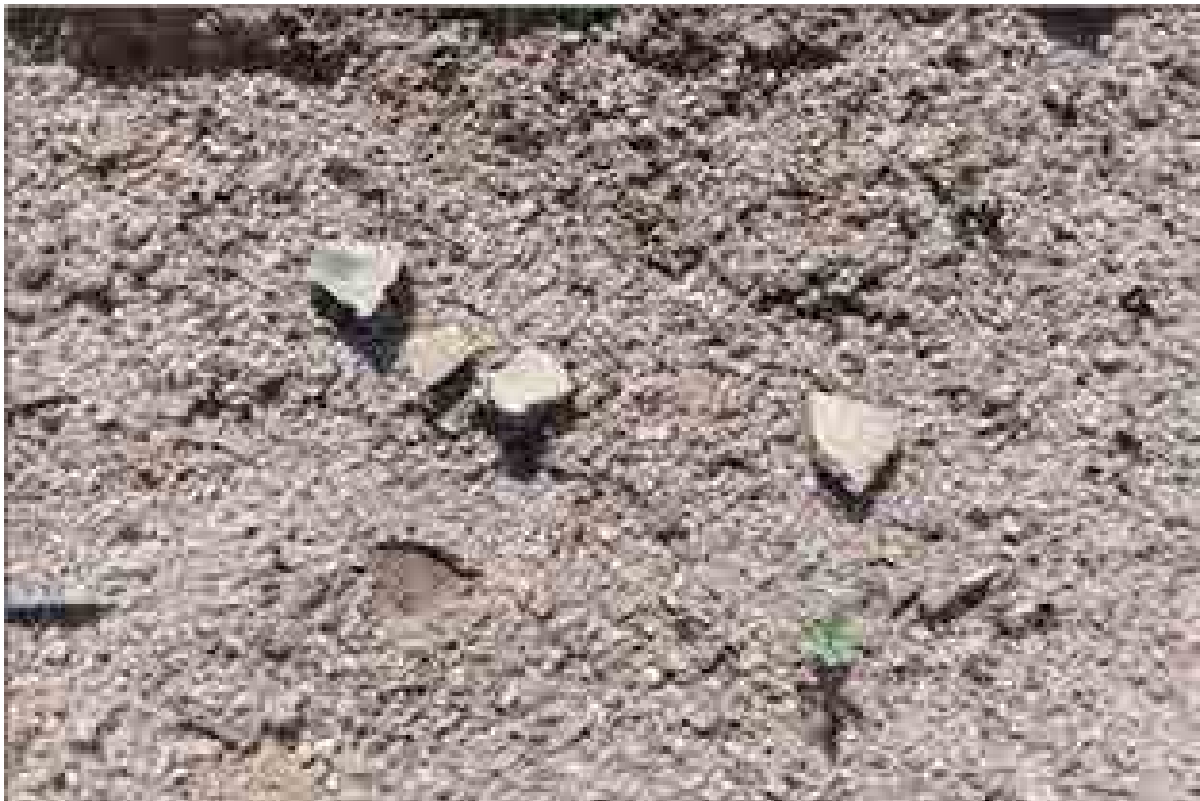
**Figura 7** – Fragmentos cerâmicos identificados em superfície na área do sítio.

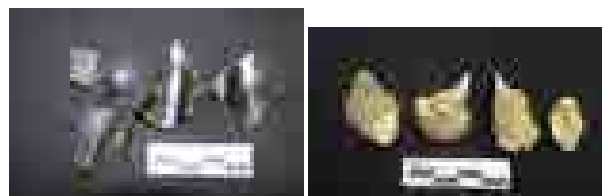
Também integra o material coletado na área do bem seis fragmentos de parede de vidro, monocromático, e quatro fragmentos de ossos de origem animal.

**Figuras 11 e 12** – Fragmentos de vidro e material ósseo.

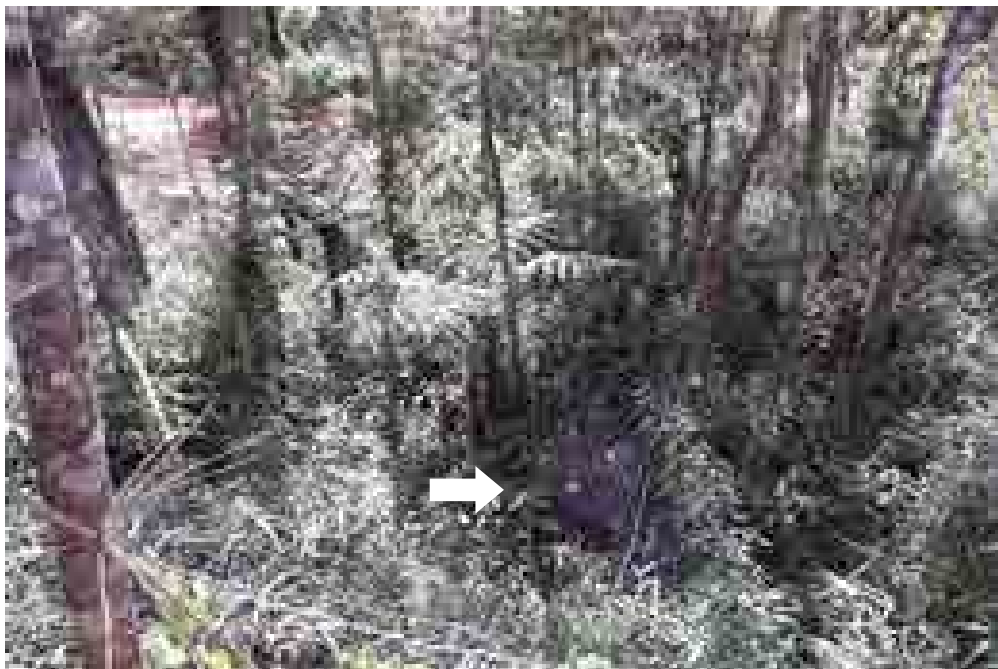
**Figura 2** – Estrutura identificada recoberta por manta, ao centro da figura, indicada por flecha. Na porção superior esquerda observa-se intervenções e obras relacionadas à construção da Nova Bento Rodrigues e sua proximidade com a área arqueológica.

Na avaliação de danos observou-se que as obras e implantação da infraestrutura destinada ao reassentamento da população de Bento Rodrigues, em curso na porção norte do Sítio Arqueológico Lavra do Córrego da Lavoura (abertura de acessos, cortes e aterros) provocaram o carreamento de sedimentos das encostas rumo à parte do sítio arqueológico (Conjunto 1), levando à perturbação de sua matriz arqueológica.

As ações adotadas para conter o processo de carreamento e deposição de solo por meio de implantação de estrutura feita com estacas de madeira, bem como a recobertura das estruturas de arrimo de pedra antigas presentes em cota positiva com mantas, mostram que houve a tentativa de corrigir os evidentes danos causados, porém sem a devida eficácia, oferecendo condições adversas para a preservação de tais testemunhos.

- Desenvolvimento de Programa de Gestão do Patrimônio Arqueológico (PGPA) no âmbito de um Programa de Gestão do Patrimônio Cultural (PGPC);
- Monitoramento sistemático do estado de conservação do bem no âmbito do PGPA;
- Cabe ressaltar que o desenvolvimento PGPC e, mais especificamente do PGPA, deverá considerar o uso público e a fruição do bem de forma participativa junto à comunidade de Bento Rodrigues. Nesse sentido, tendo em vista que o desastre resultou em danos ao bem imaterial Bento Rodrigues, enquanto lugar, a comunidade de Bento Rodrigues ao ser reassentada nessa nova área, passará a relacionar-se com o bem sítio arqueológico Lavra Córrego da Lavoura, dessa forma sua gestão deverá considerar essa relação entre o sítio arqueológico e os membros da comunidade afetada.

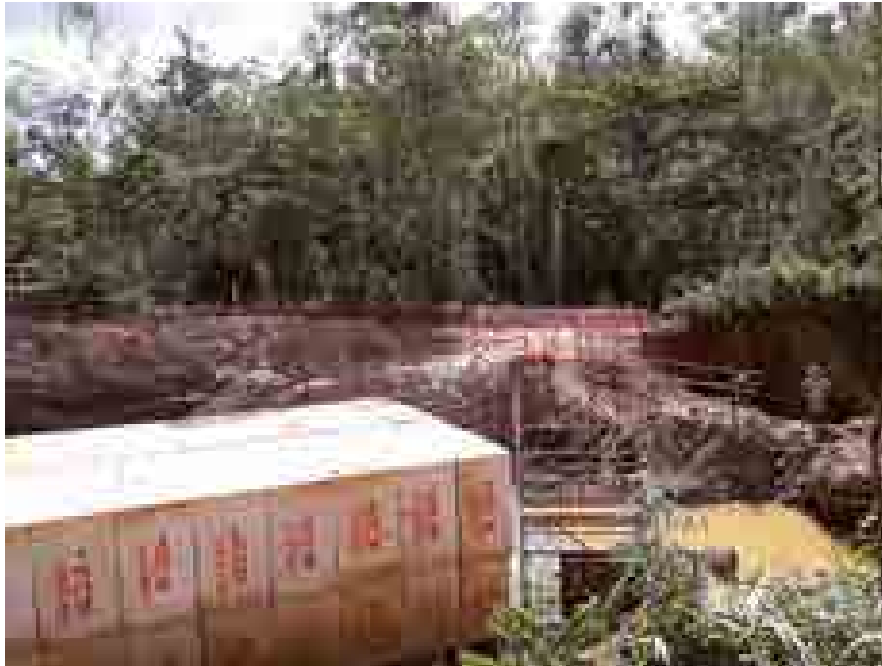
**Figura 7** – Visão geral das intervenções e obras nas proximidades do sítio arqueológico Lavra do Córrego da Lavoura.

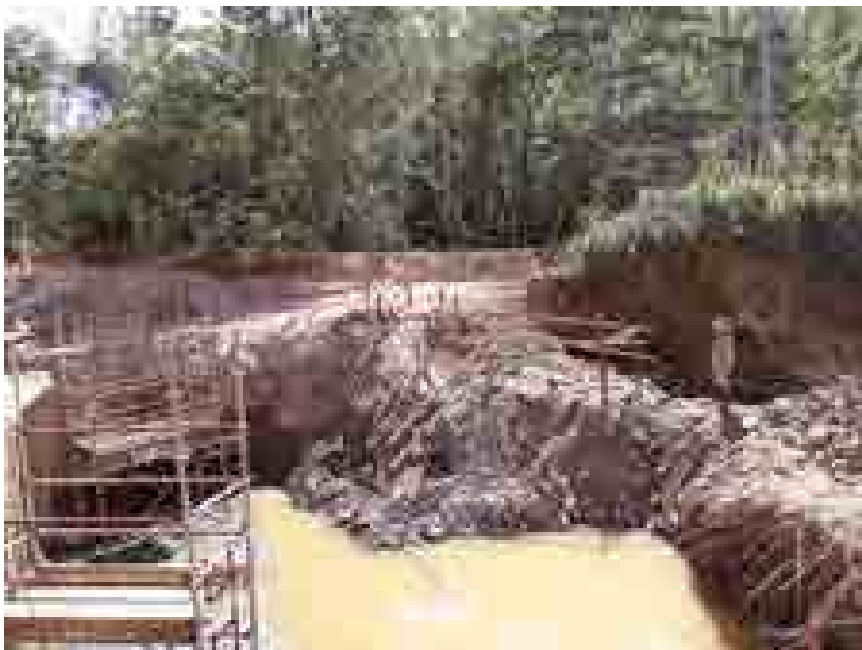
**Figura 8** – Registro das obras de canalização do córrego próximo ao sítio.

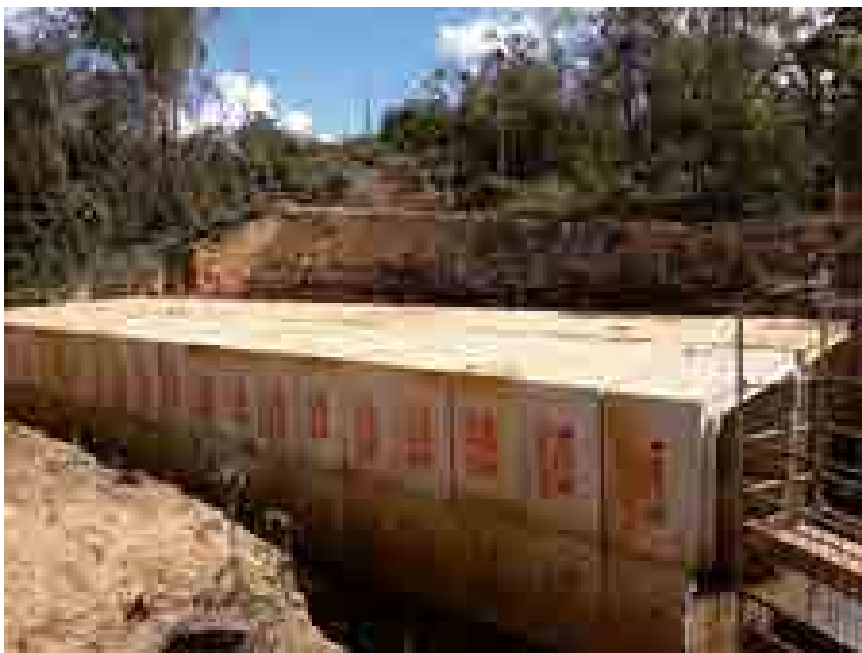
**Figura 9** – Estrutura de concreto utilizada para canalização do córrego, relacionada ao reassentamento da Nova Bento Rodrigues.

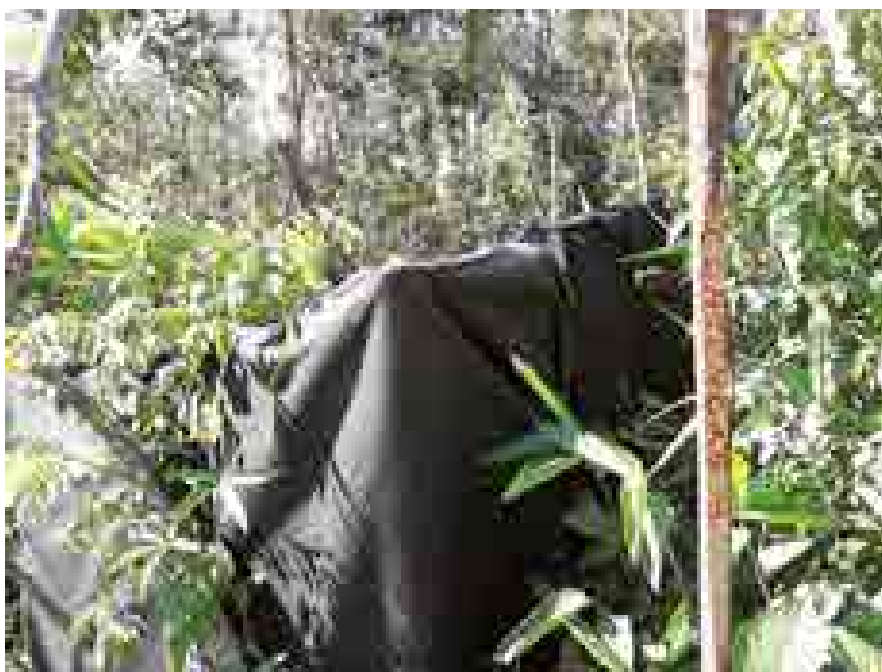
**Figura 10** – Estrutura de contenção introduzida no sítio arqueológico durante obras de construção da Nova Bento Rodrigues.

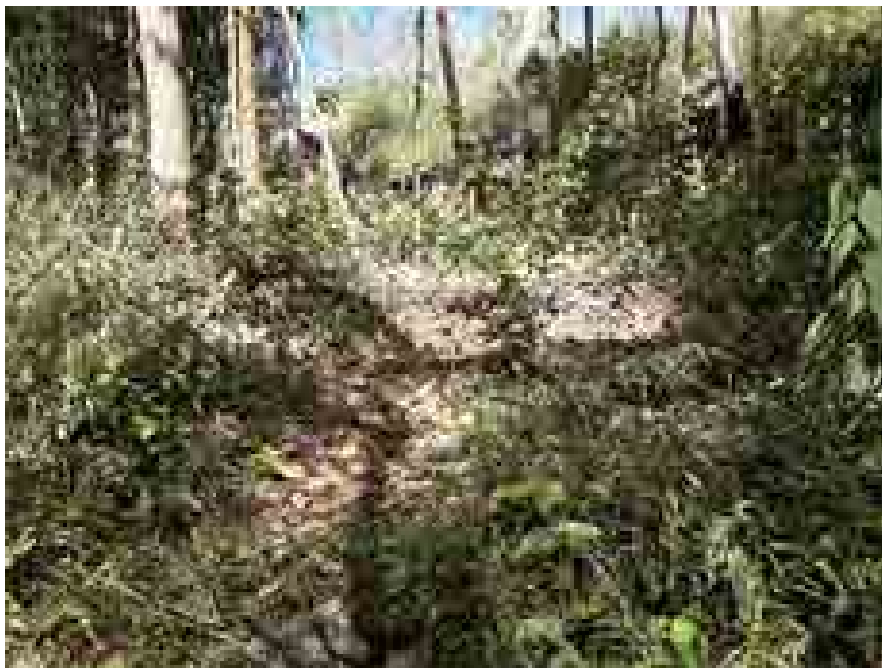
**Figura 11** – Solo remanejado sobre a área dotada de contenção.

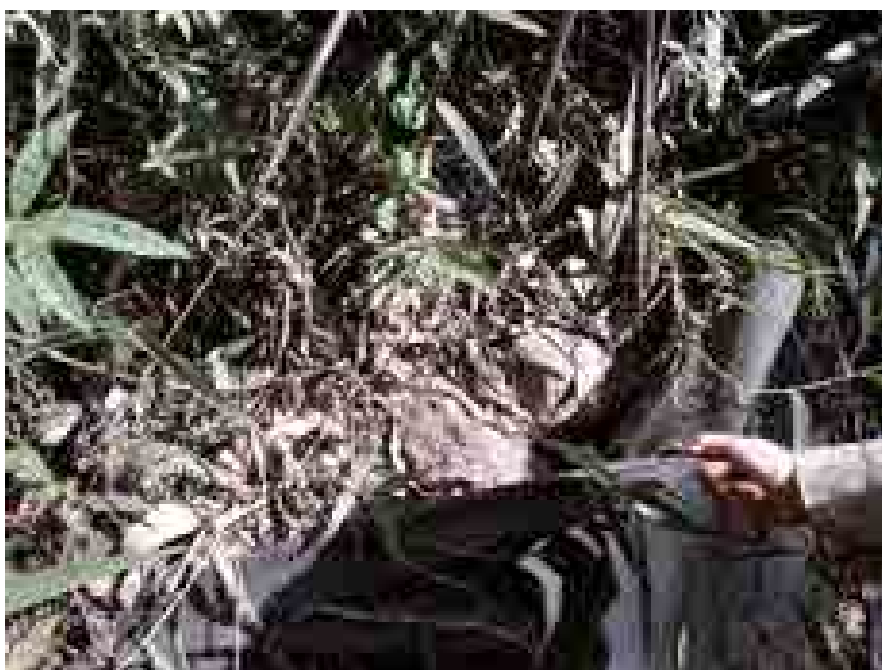
**Figura 12** – Muro de arrimo antigo recoberto por lona (detalhe).

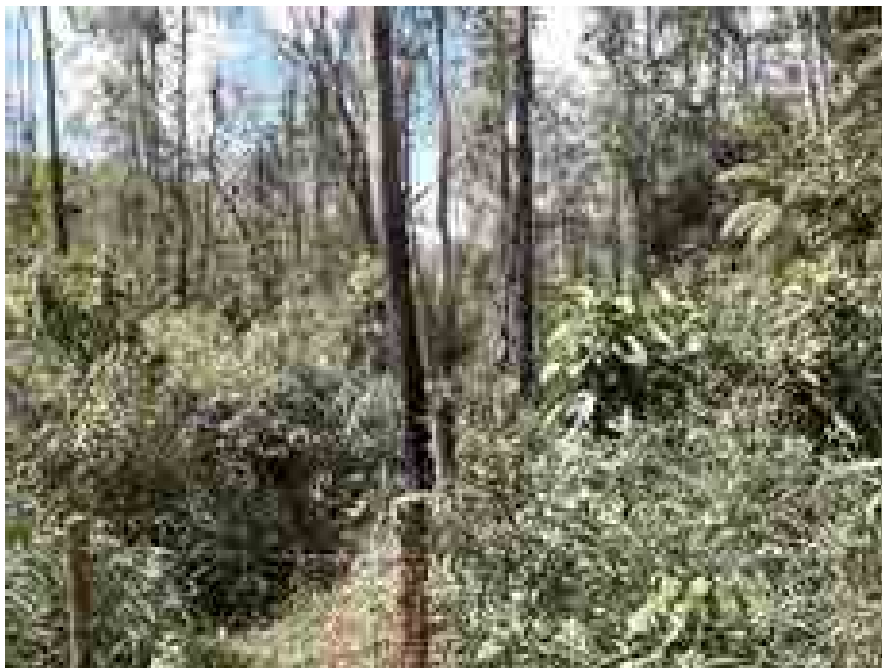
**Figura 13** – Cerca implantada na área do sítio arqueológico.

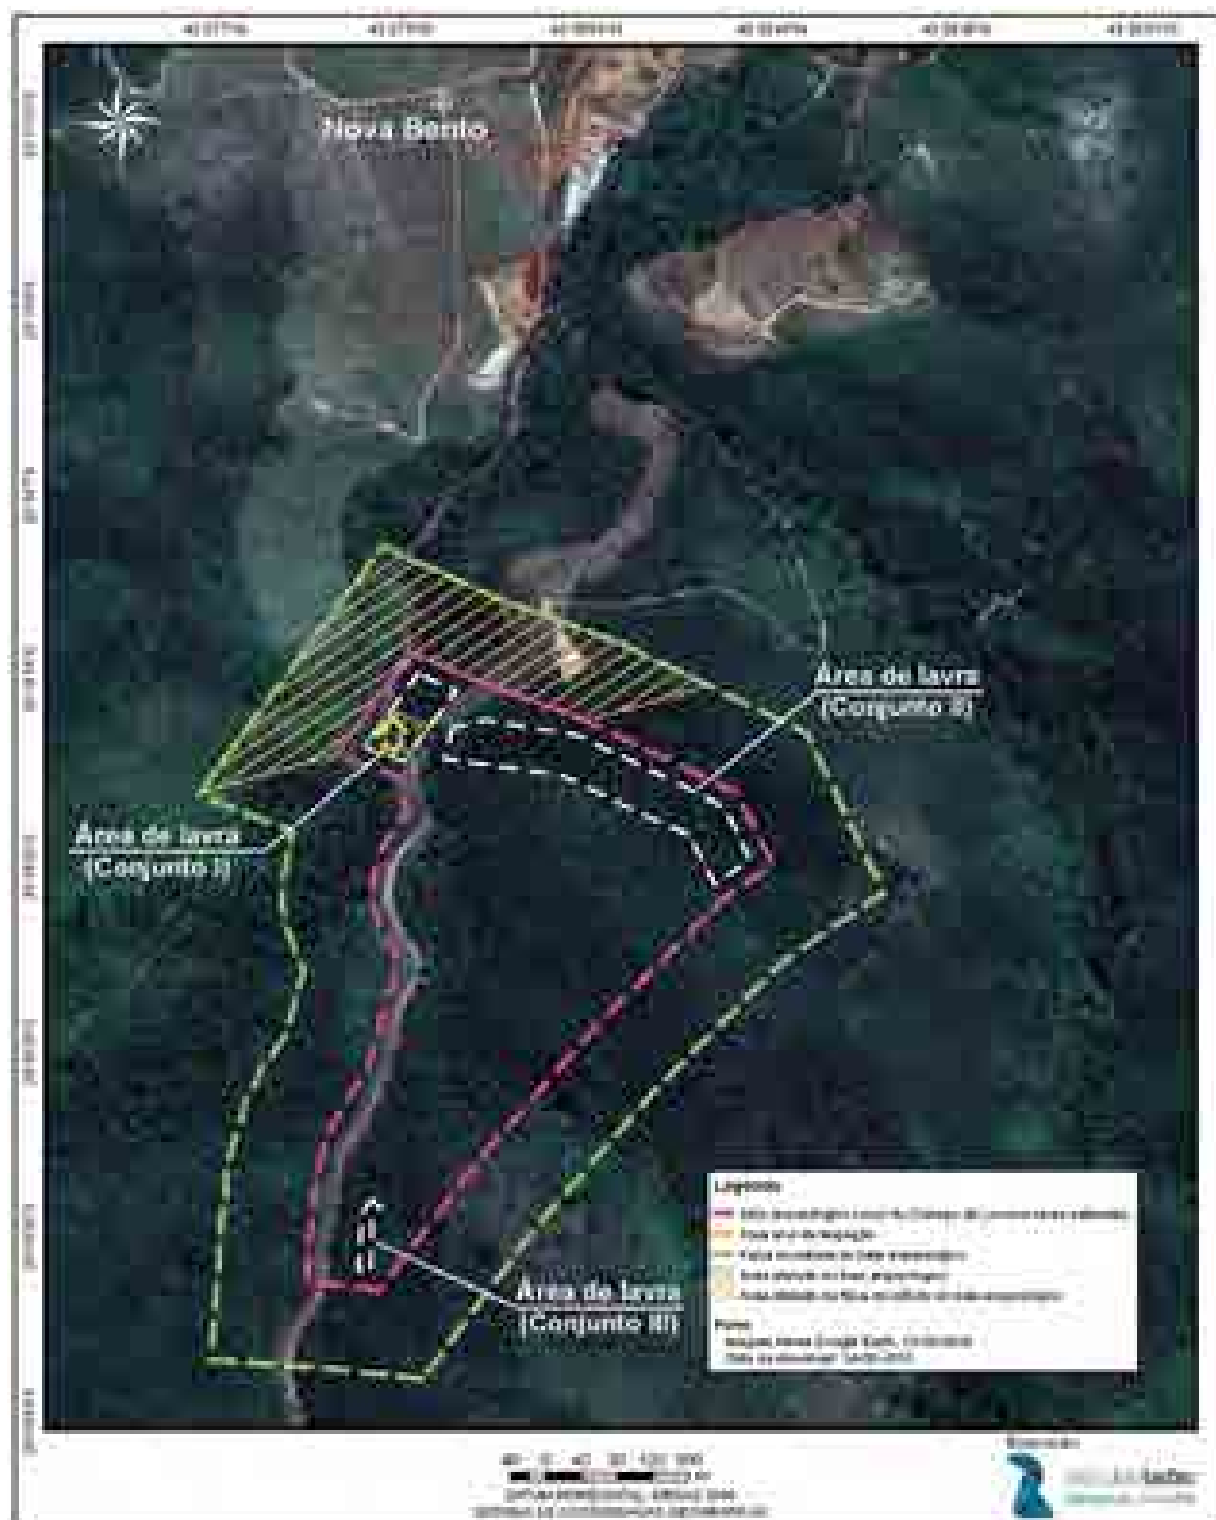
**Figura 16** – Mapa evidenciando a proximidade das estruturas arqueológicas do sítio Lavra do Córrego da Lavoura, notavelmente o Conjunto I, onde se deu a inspeção. Observa-se o avanço da implantação da infraestrutura urbana relacionada à Nova Bento afetando as proximidades do bem e seu entorno paisagístico. Figura realizada sobre imagem do Google Earth de 31/08/2018.

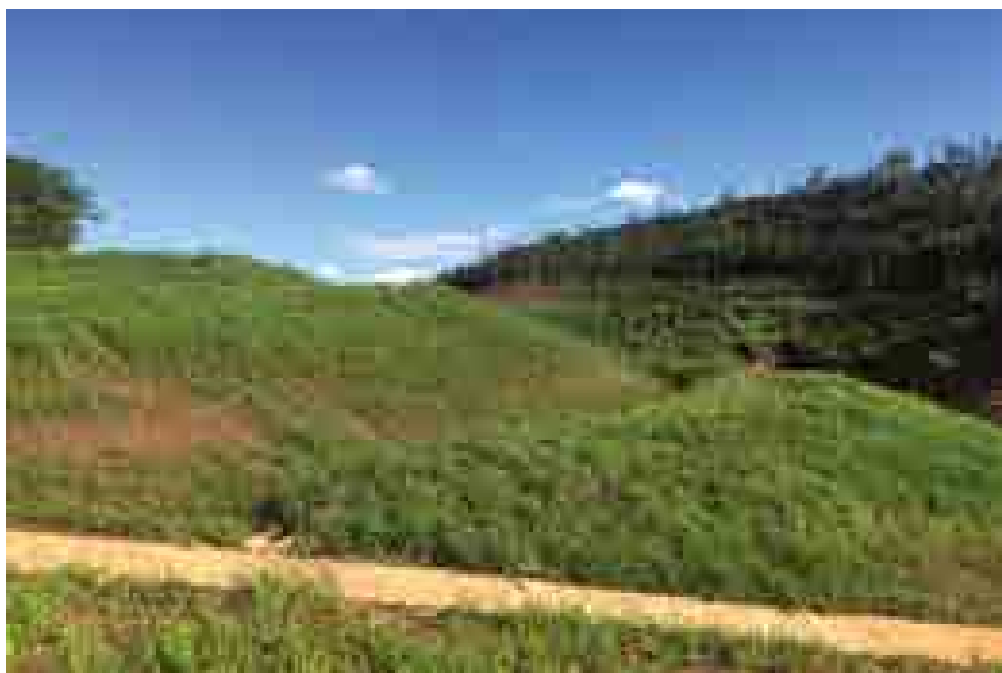
**Figura 9** – Área da Fazenda Fábrica Nova pós-rompimento da Barragem de Fundão. Toda a paisagem foi alterada e os antigos vestígios arqueológicos de habitação não são mais encontrados no local.

Os danos ao sítio arqueológico Fazenda Fábrica Nova, o qual havia sido cadastrado antes do desastre, foram totais e irreversíveis, tal como mencionado por equipe de Arqueologia contratada pela própria SAMARCO (ARCADIS, 2016), laudo reafirmado pelo diagnóstico do presente relatório. O espaço onde foram estabelecidas as estruturas que originaram o sítio arqueológico foram completamente alterados, de forma que se pode dizer que a antiga paisagem não existe mais. O que há lá é algo completamente novo.

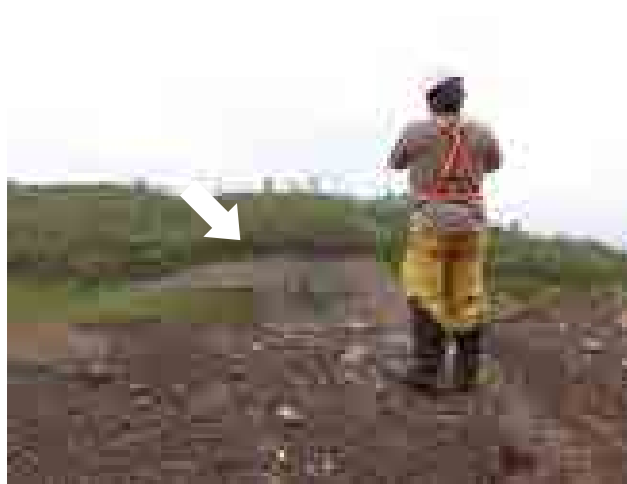
**Figura 10** – Vista geral da área do sítio Fazenda Fábrica Nova (indicada por seta) pós-rompimento da Barragem de Fundão.

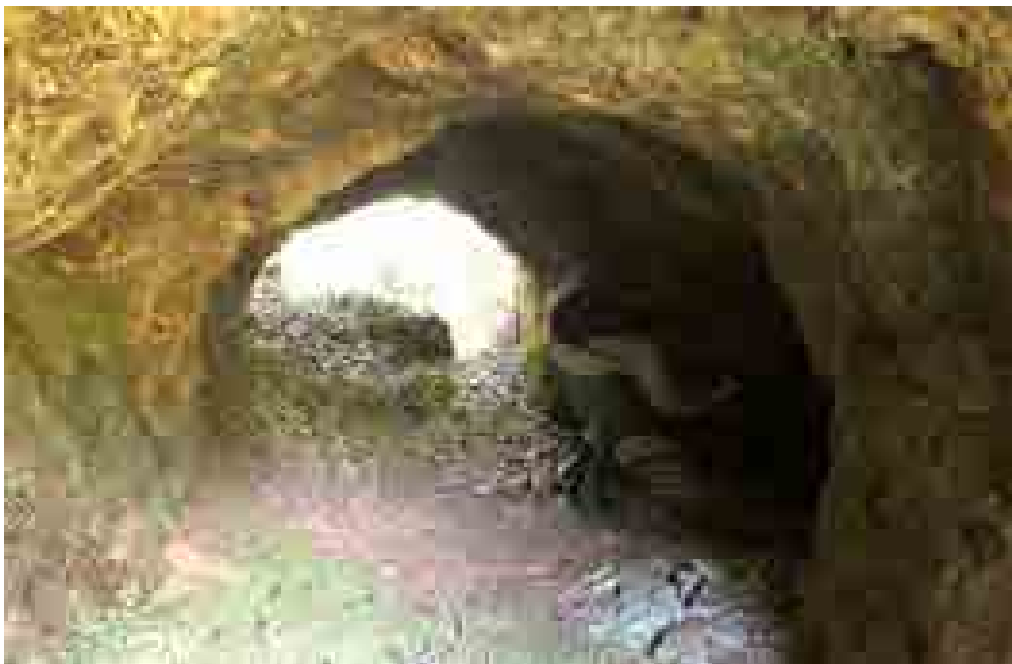
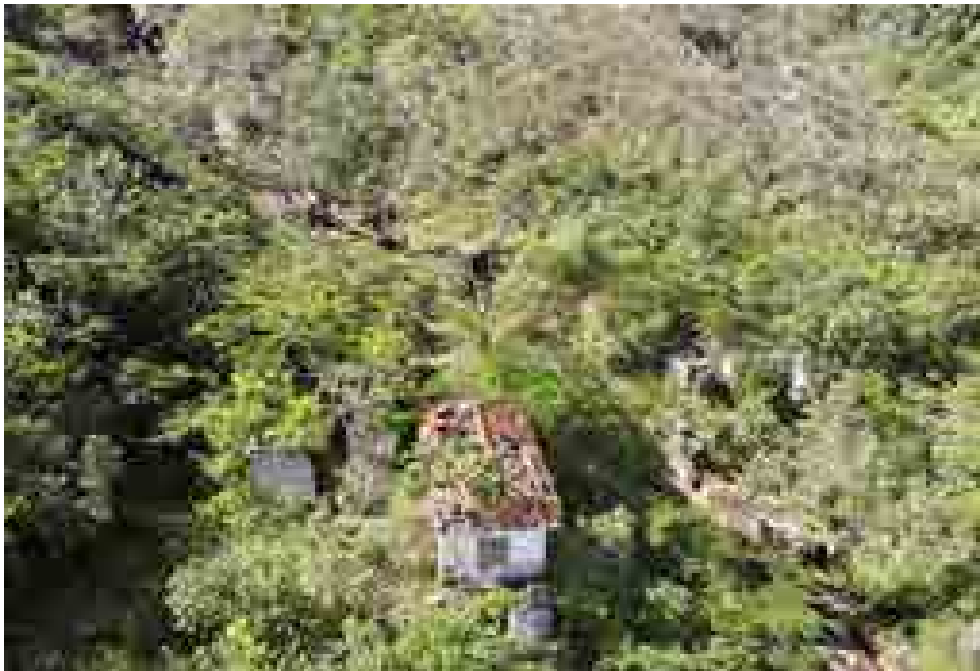
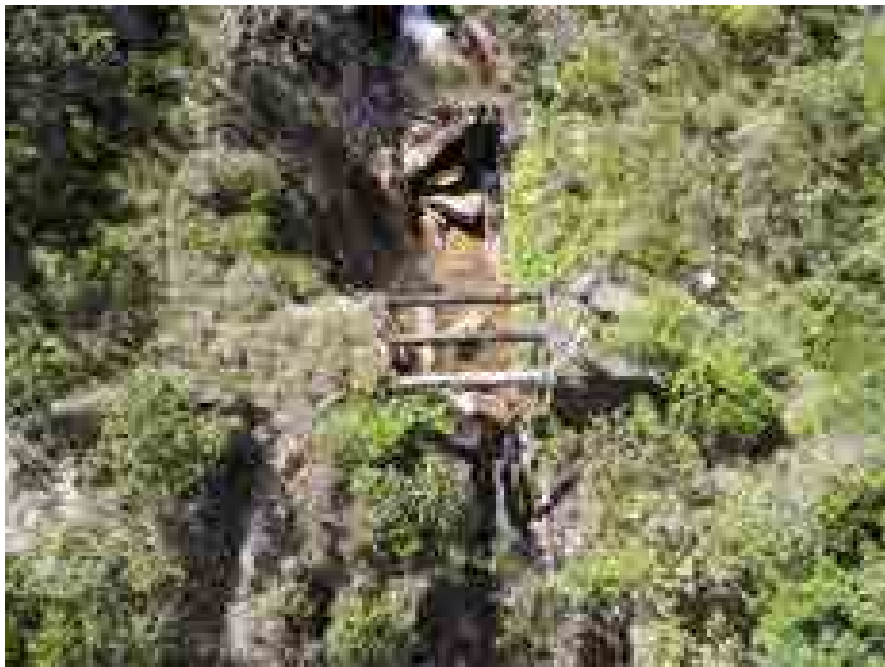
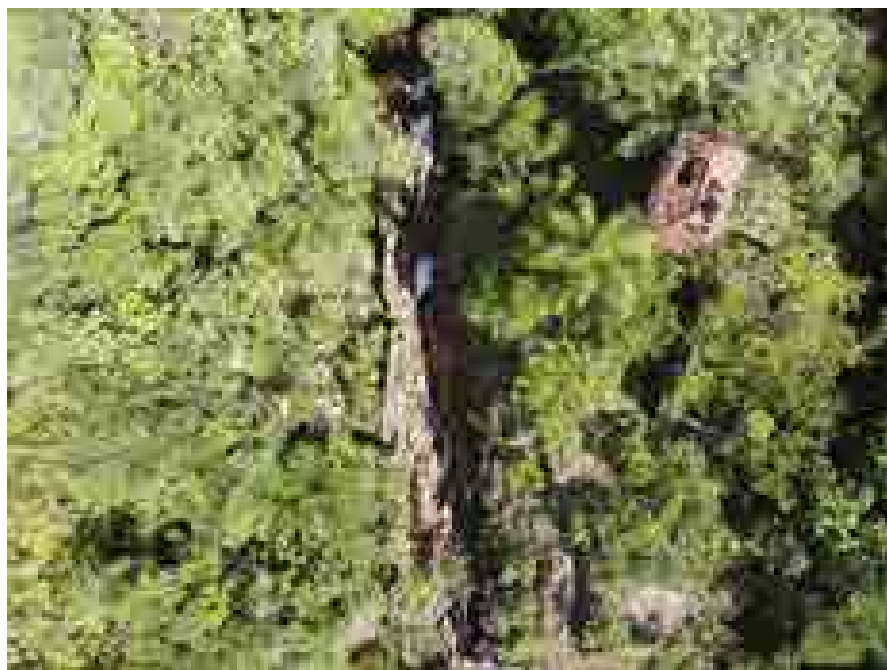
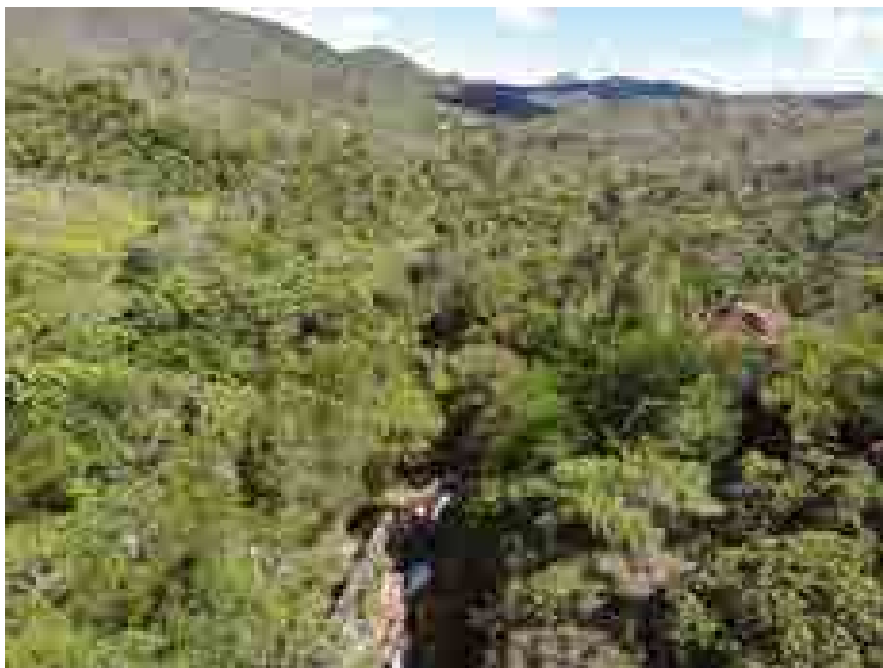
A avaliação conduzida no âmbito do presente diagnóstico observou, entretanto, que outras evidências e estruturas que compõem o conjunto, posicionadas na porções sul/sudeste a sul do sítio, sofreram danos significativos com o avanço da lama, notadamente sua via de acesso interna, que tem início junto à Estrada Real, margeia uma colina e segue rumo às cotas mais elevadas do terreno, a salvo de inundação, onde estão implantadas as edificações, barramento e áreas de extração de minério anteriormente mencionadas (Figuras 1 a 2, 6 a 7, 11 a 13).

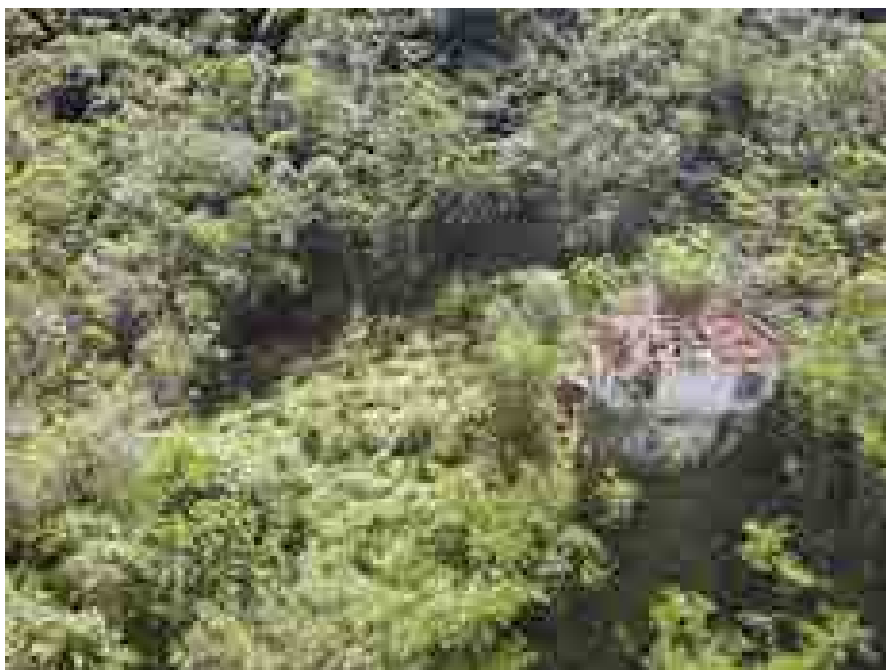
**Figura 13** – Edificação isolada arruinada, posicionada em cota inferior, à margem esquerda do córrego Ouro Fino.

Seguindo pela trilha em direção às nascentes do córrego, foi feito o registro de edificação de caráter vernacular, erguida em alvenaria de tijolos e cobertura de telhas cerâmicas planas, encontrando-se em processo de deterioração.
