Diagnóstico socioambiental dos danos decorrentes do rompimento da barragem de Fundão na bacia do rio Doce e região costeira adjacente

# TOMO V – PATRIMÔNIO CULTURAL

## Bens Arqueológicos Diagnóstico de Danos

Lactec  
Curitiba – Paraná – Brasil  
Maio/2020

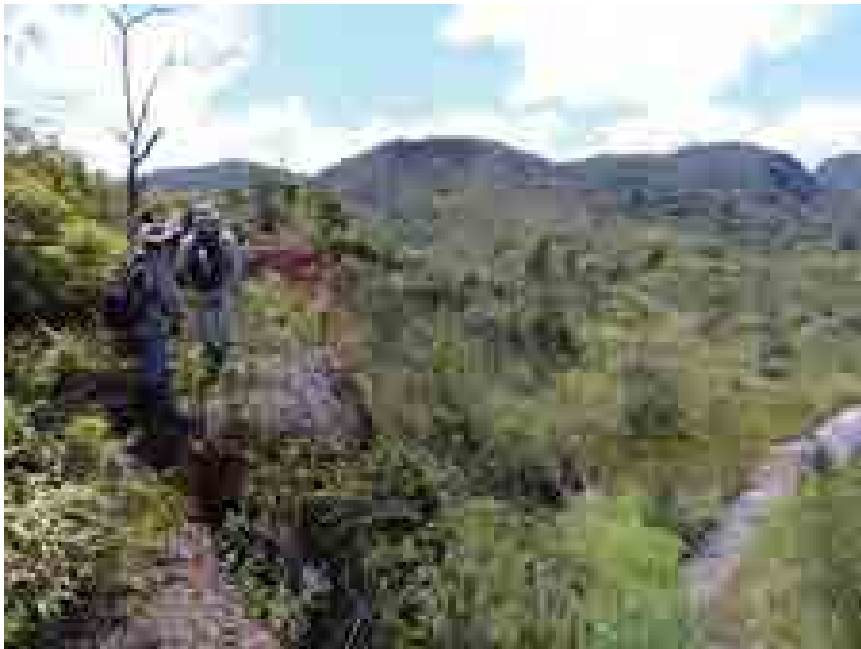
**Figura 15** – Trecho do caminho original do sítio alvo de processos erosivos. Nota-se a proximidade com o curso d'água atingido.

Para os registros foi utilizada trilha incidente sobre parte do acesso original da mina onde se verificou danos decorrentes do desastre.

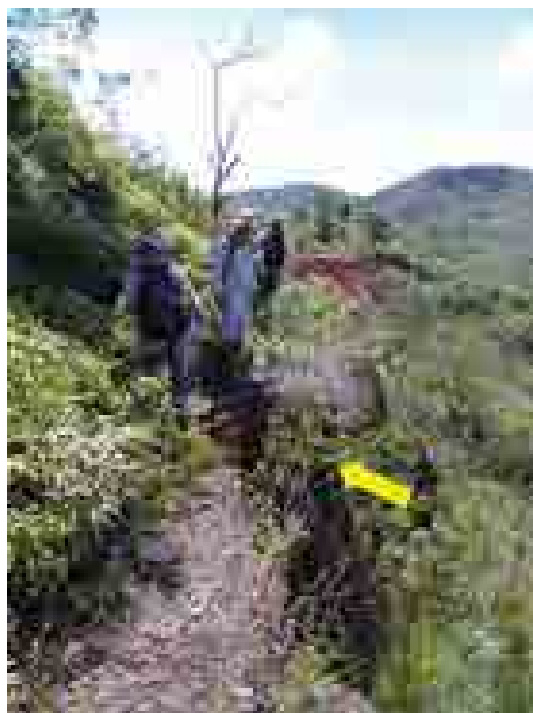
**Figura 16** – Detalhe de parcela do caminho de acesso alvo de dano.

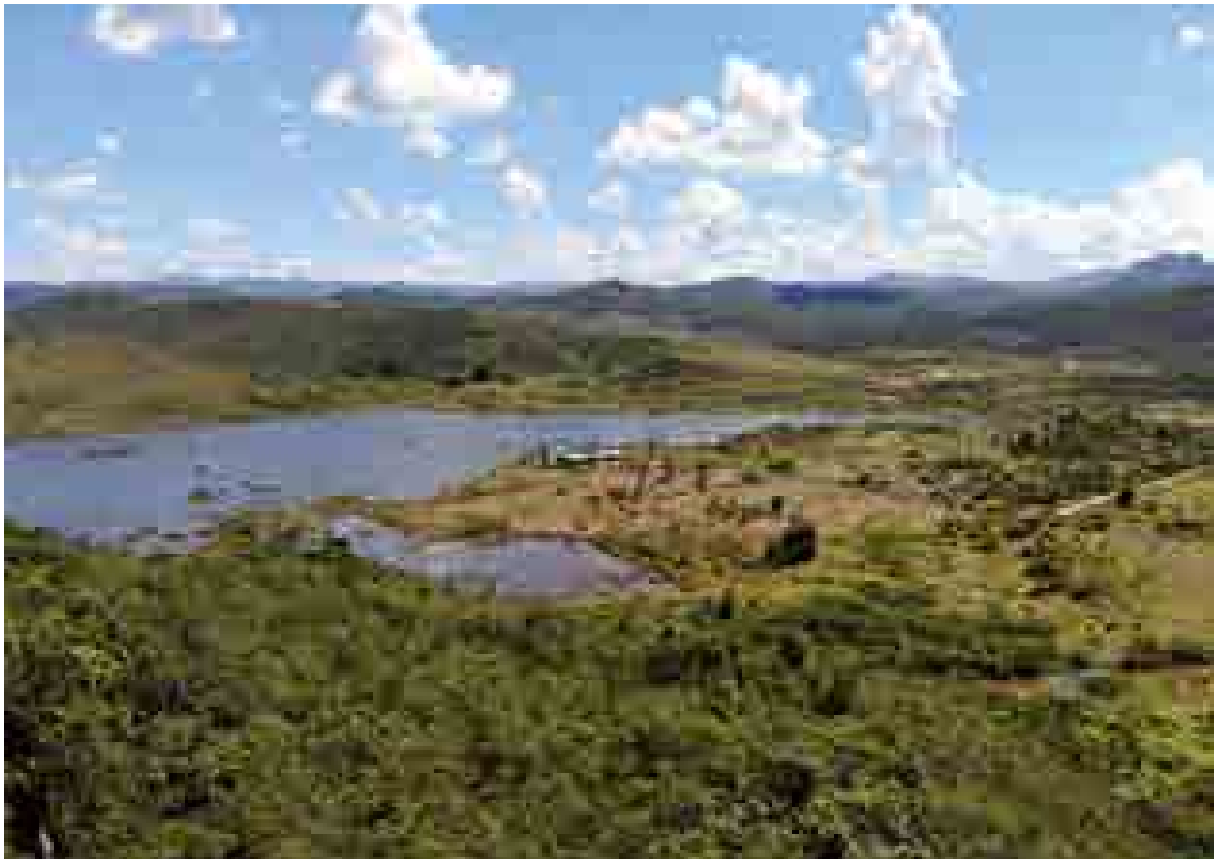
Após soterramento do núcleo ocorreu o desencadeamento de intervenções por meio de ações de caráter emergencial amplamente necessárias e irrevogáveis, requeridas para o atendimento aos atingidos. Estas foram seguidas de intervenções apoiadas em perícias e levantamentos voltados à avaliação dos danos ocorridos aos bens culturais (alguns acautelados), resultando no estabelecimento de medidas visando a recuperação de objetos disseminados pela torrente de lama. Este panorama se viu agravado com a implantação de diques para contenção do rejeito, notadamente, o Dique S4.

**Figura 15** – Vista aérea de Bento Rodrigues, em direção à área amplamente atingida pela torrente de rejeito. Com a implantação do Dique S4 pela Samarco, parte considerável do povoado foi submerso.

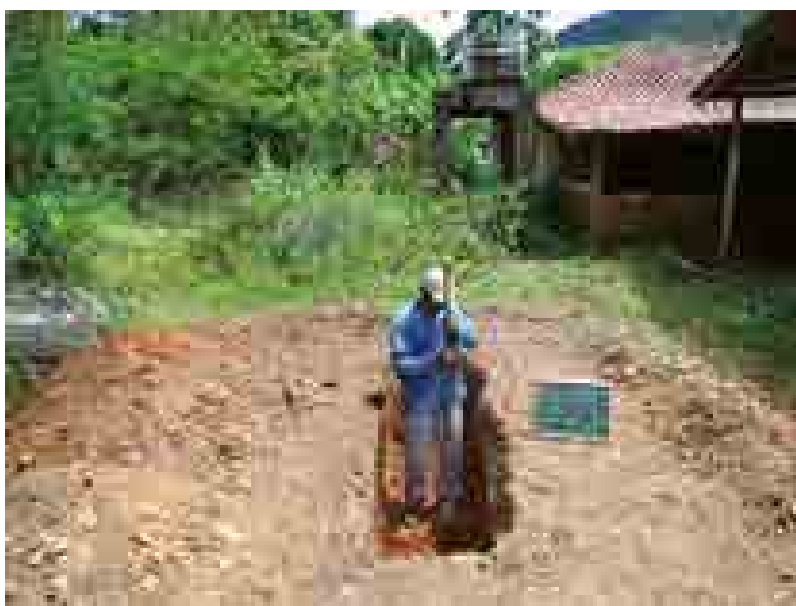
**Figura 18** – Aprofundamento de Unidade de Escavação 5, aberta no quintal de residência atingida pelo rejeito.

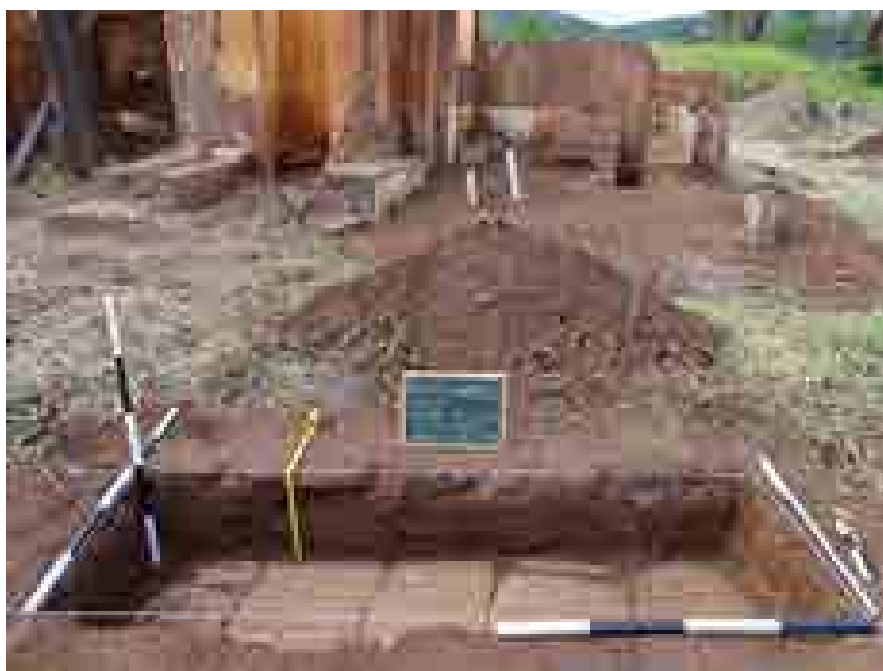
Manteve-se, contudo, conservado e incorporado à casa de um familiar, o piso original feitos com lajes de pedra, tido como o revestimento original do solar, da qual se teve evidenciado um pequeno segmento, sendo a intervenção ampliada rumo ao acesso principal da residência. É importante registrar que a família tenciona retirar e implantar o piso antigo em Nova Bento como lembrança dos tempos na Velha Bento destruída, conforme relatado à equipe. Da mesma forma foram realizadas intervenções voltadas à identificação da fundação e de vedações do casarão, não sendo constatadas evidências a respeito (Figura 29).

**Figura 29** – Evidenciação de piso da antiga hospedaria (UE 17), feito com lajes de pedra (ao fundo, ruínas do “Bar e Restaurante da Sandra”). Nota-se o rejeito depositado diretamente sobre o pavimento original em uso até o momento do desastre, o qual os proprietários desejam retirar para reaplicação em sua futura residência no reassentamento, como forma de preservar a memória da família nascida e criada na “Bento Velha”.

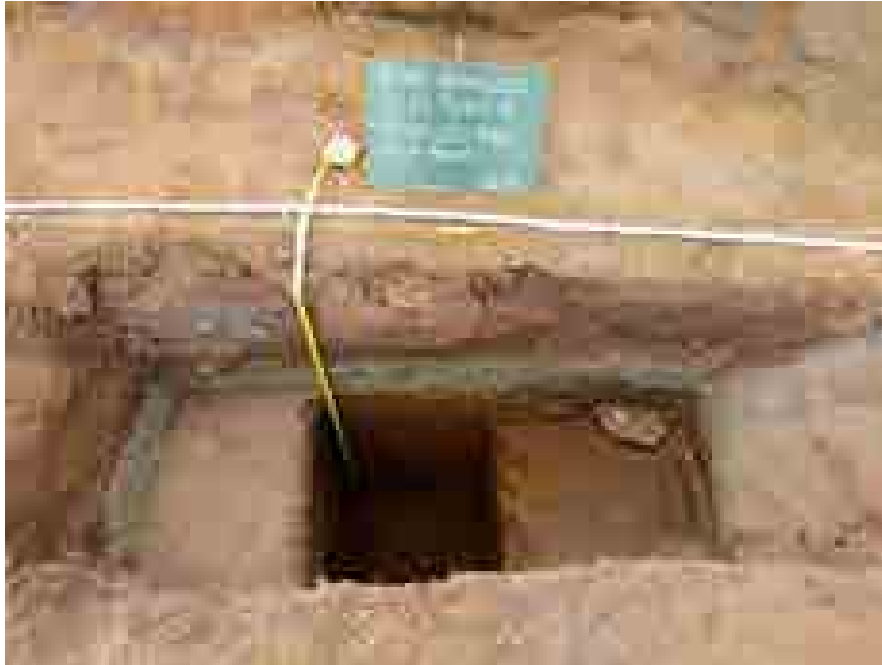
Por fim, foi aberta a UE 23, incidente sobre o terreno da família do interlocutor 11359, reconhecido como um dos guardiões das histórias de Bento Rodrigues. Segundo o morador, nessa área situada próxima aos fundos da capela de São Bento, existiriam edificações antigas, sendo identificado na unidade aberta no local (UE 23), um bolsão de lixo contendo material cujas evidências remetem à ocupação circunscrita para a transição do século XIX e XX (Figura 30).

**Figura 30** – Exemplo de perfil estratigráfico (perfil da unidade de escavação 23, aberta próximo ao Dique S4). Observa-se a camada de rejeito depositada sobre o solo original aposta ao solo original, onde tem início o pacote arqueológico. Importante observar a lente intrusiva da camada 2 no interior do rejeito (camada 1), atestando as interferências advindas da ação mecânica do rejeito.

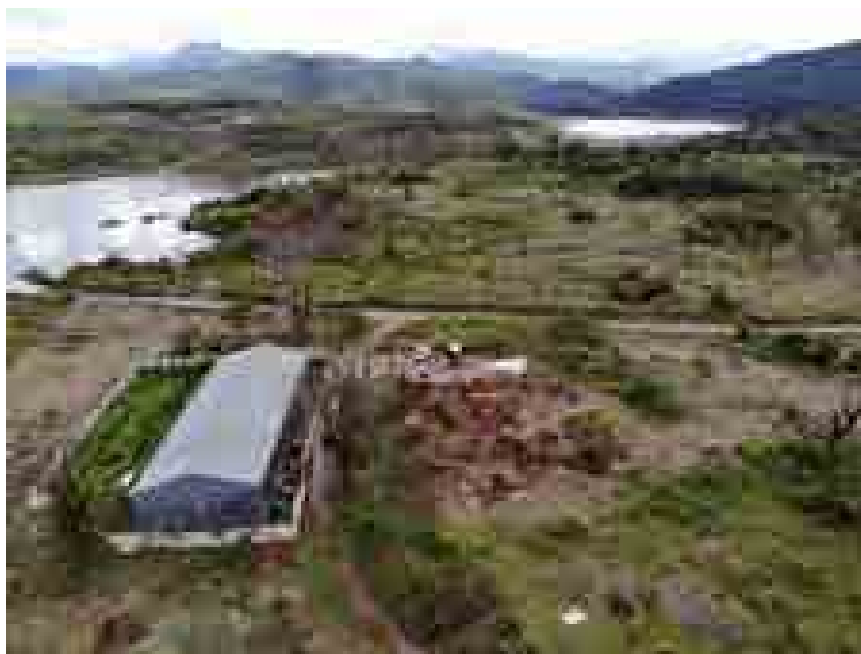
Alta ( )      Média ( )

Na quadra foram identificadas cerca de 40 edificações relativas a unidades domésticas e pequenos comércios posicionadas na cota média de 704 metros, atingindo a camada de rejeito depositada uma espessura máxima de 140 centímetros. (Figura 32)

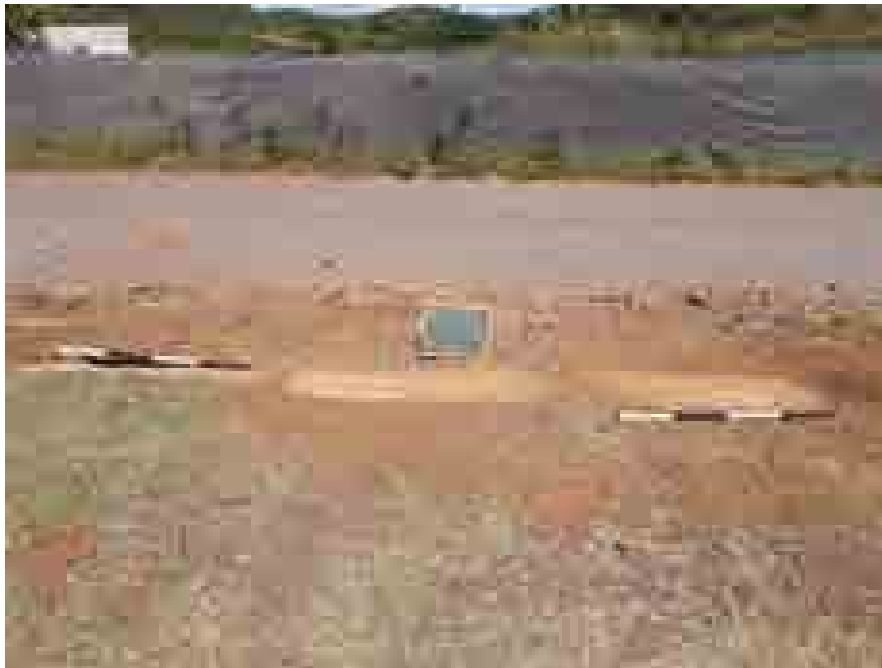
Já parte emersa do muro foi recoberta por manta pela Fundação Renova, sem que tenha sido possível aferir a eficácia do conjunto de ações no que tange à conservação da estrutura e se tais medidas contribuirão com a futura preservação das evidências arqueológicas, requerendo seu monitoramento e avaliação periódica por parte dos responsáveis (Figura 34).

**Figura 34** – Evidenciação de trecho do calçamento original de lajes de pedras da Estrada Real. Ao fundo, trecho de muro de pedra atingido pelo rejeito, hoje recoberto por lona. Parcela da estrutura murária permanece submersa pelas águas do Dique S4.

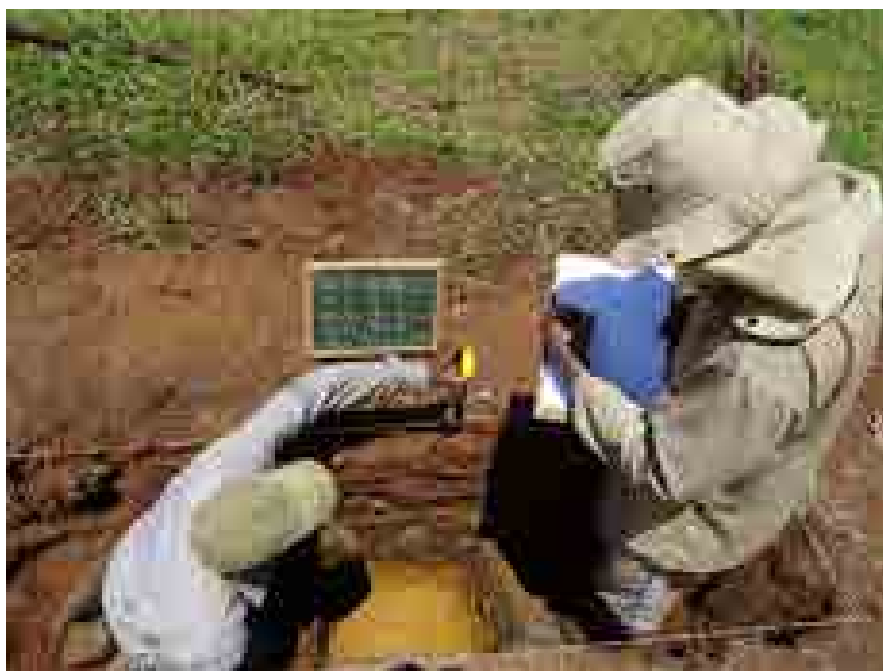
**Figura 36** – Registro da estratigrafia (UE 06), onde é possível observar a camada de rejeito apostada ao solo original.

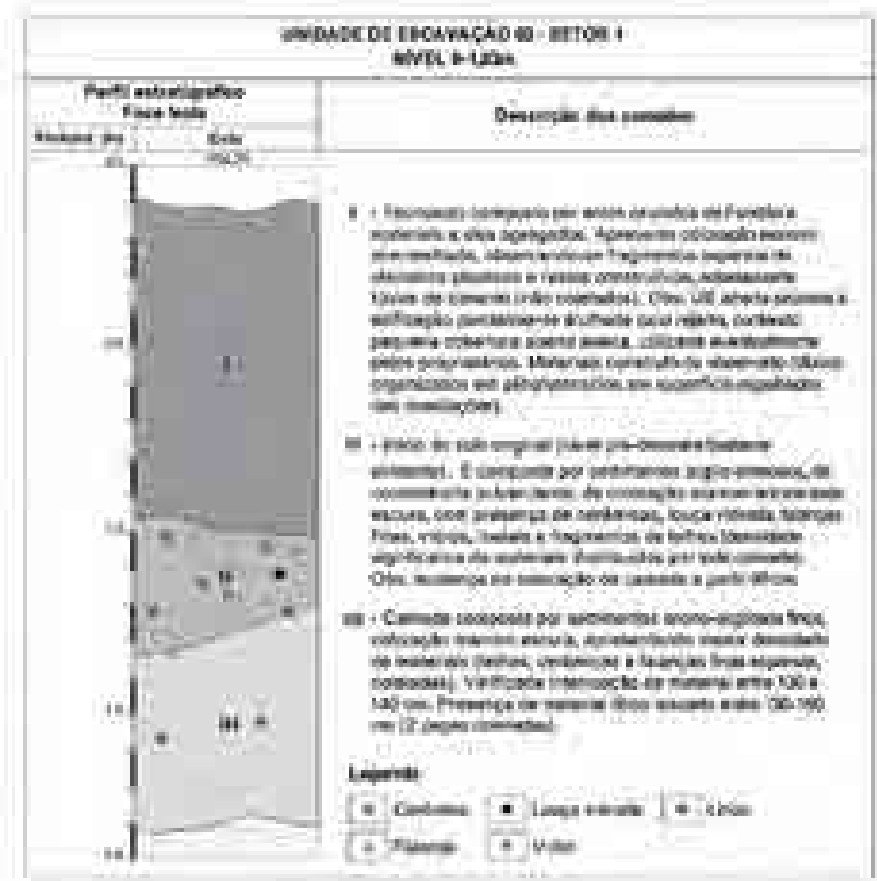
Neste conjunto de intervenções foi atingida a profundidade máxima de 1,82 metros. Apenas as UEs 1, 2 e 3, se mostraram positivas para a presença de vestígios móveis, sendo promovida a coleta de 50 peças (vide o desenho esquemático perfil da UE 3 do Setor 1 na figura 44)

**Figura 44** – Desenho esquemático do perfil da Unidade de Escavação 3 do Setor 1.

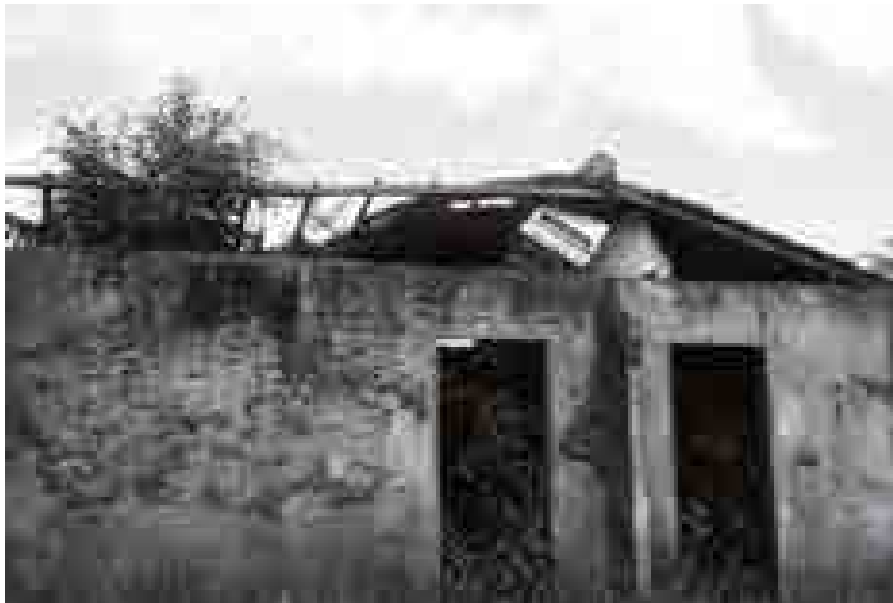
**Figura 48** – Casa na região do Cascalho, em Bento Rodrigues: traços de um cotidiano destruído.

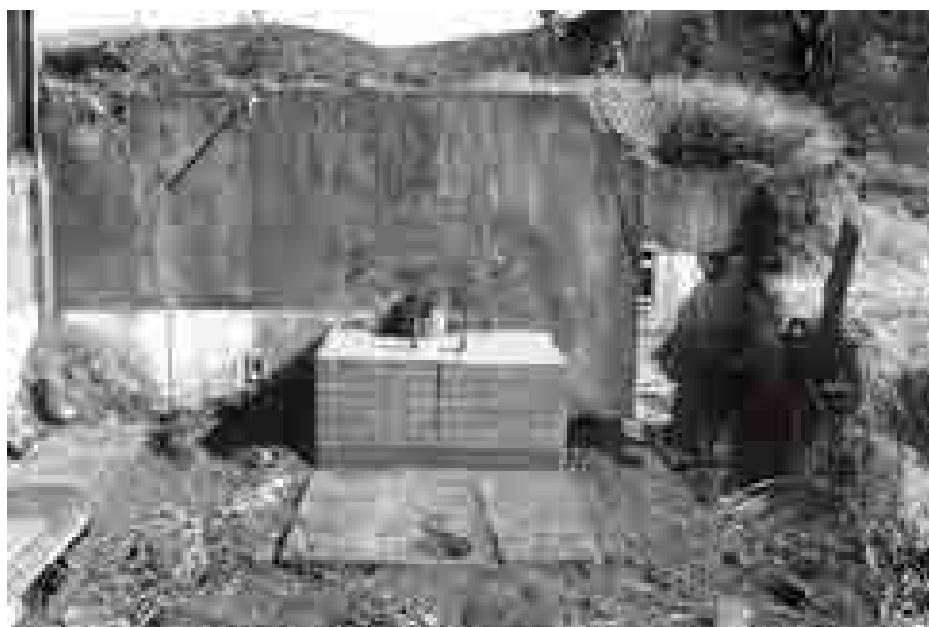
**Figura 56** – Detalhe de ruínas do Bar da Sandra, após serviço de escavação e limpeza.

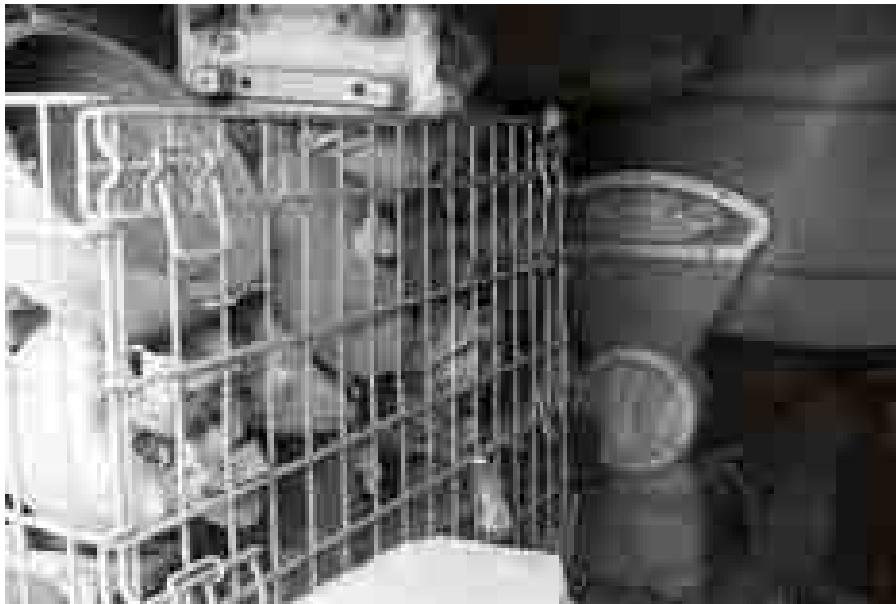
Assim que a equipe seguiu para os *containers*, o interlocutor 11364 fez questão de avisar que “aquilo lá está um lixo. Em um primeiro momento a gente achou que aqueles objetos pudessem ser expostos em museu, mas não foram acondicionados”. Paulo disse que pretendia documentar o estado do material e, também, o discurso oficial sobre a conservação dos mesmos. O interlocutor 11365, que tem a posse das chaves, argumentou que “o fato de estar em *containers* foi uma demanda da comunidade, que queria utilizar o ginásio”. Ao abrir o primeiro, contendo objetos encontrados logo após o desastre o interlocutor 11364 comentou: “vai sair um dinossauro daí de dentro”. Sapatos, bacias, uma balança de mercearia, brinquedos, uma caixa d’água e livros formavam seu conteúdo. O segundo *container* continha apenas os bancos da Igreja de Gesteira Ambos os cadeados dos *containers* estavam arrebentados. “Isso acontece sempre”, segundo o interlocutor 11365, que carrega consigo cadeados reserva prontos para substituir os inutilizados.

**Figura 58** – Detalhe de objetos pessoais dos moradores de Bento, guardados no container da Renova.

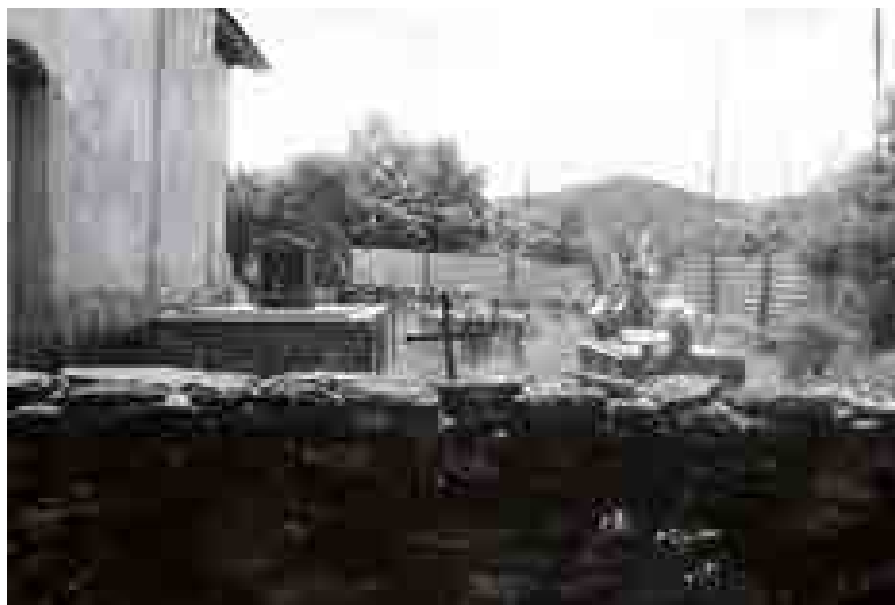
**Figura 59** – Muro de pedra e cemitério da Igreja das Mercês.

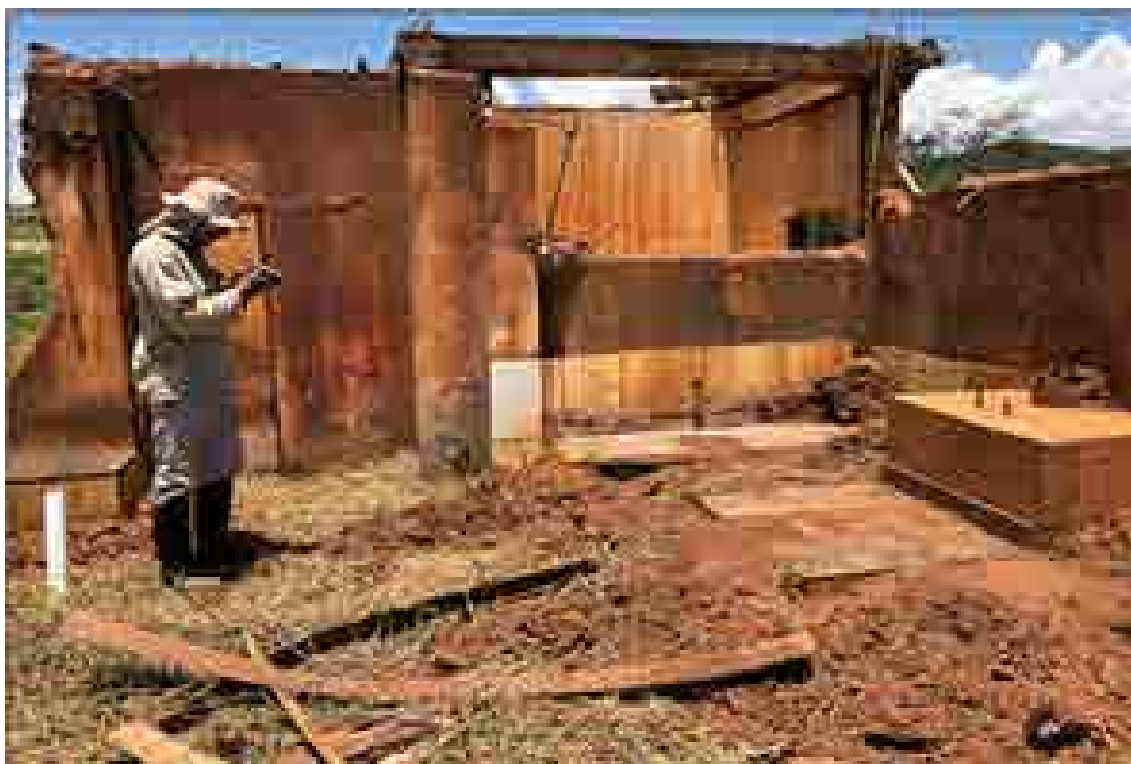
**Figura 64** – Processo de evidencição de estruturas relacionadas ao “Bar e Restaurante da Sandra” (no detalhe, um dos fogões à lenha). A edificação se valeu de parte da estrutura de habitação mais antiga do povoado.

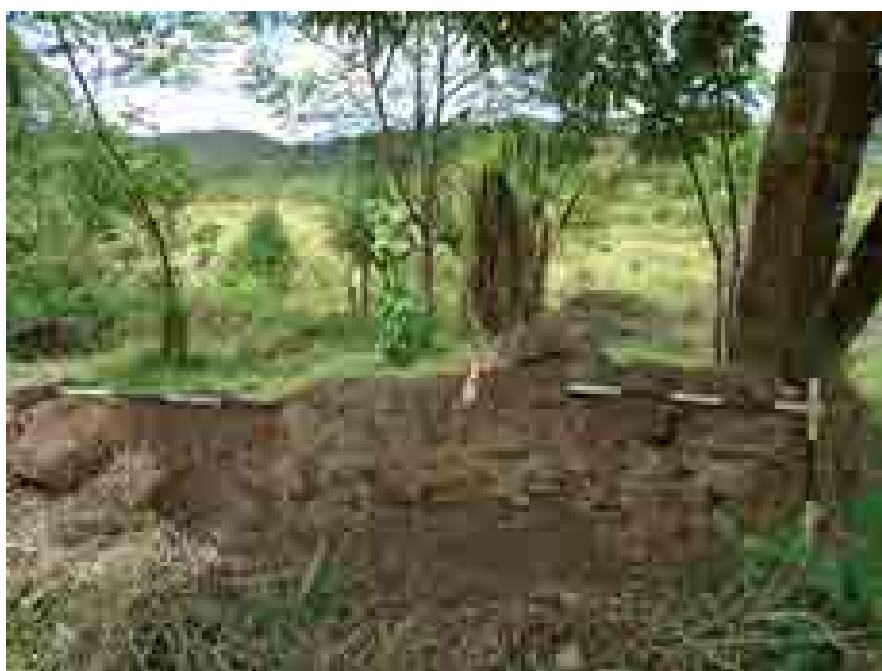
**Figura 65** – Documentação de trecho de muro de divisa de lote/propriedade, que sofreu a ação da torrente de rejeito.

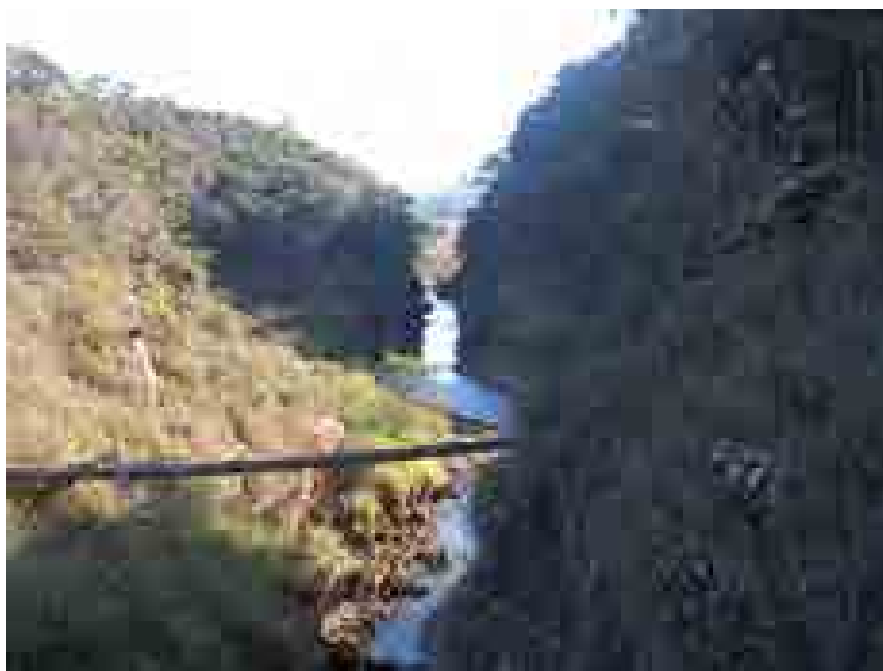
**Figura 1** – Vista do Gualaxo do Norte tomada da Ponte de Camargos em direção à sua cabeceira. Observa-se os efeitos da passagem do rejeito.

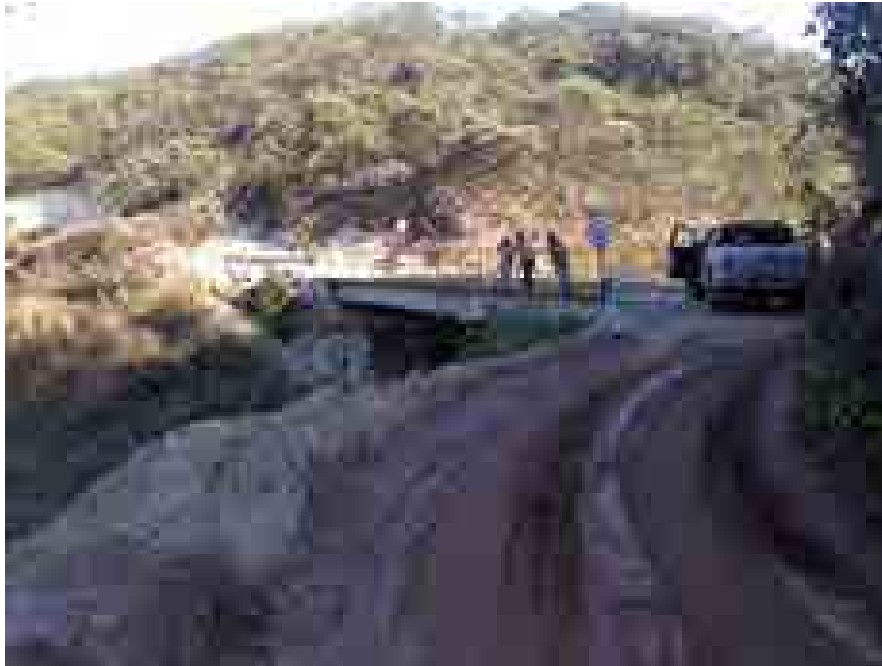
**Figura 2** – Vista da Ponte de Camargos, componente da Estrada Real: ponte reconstruída e demais intervenções provocam a descaracterização do bem.

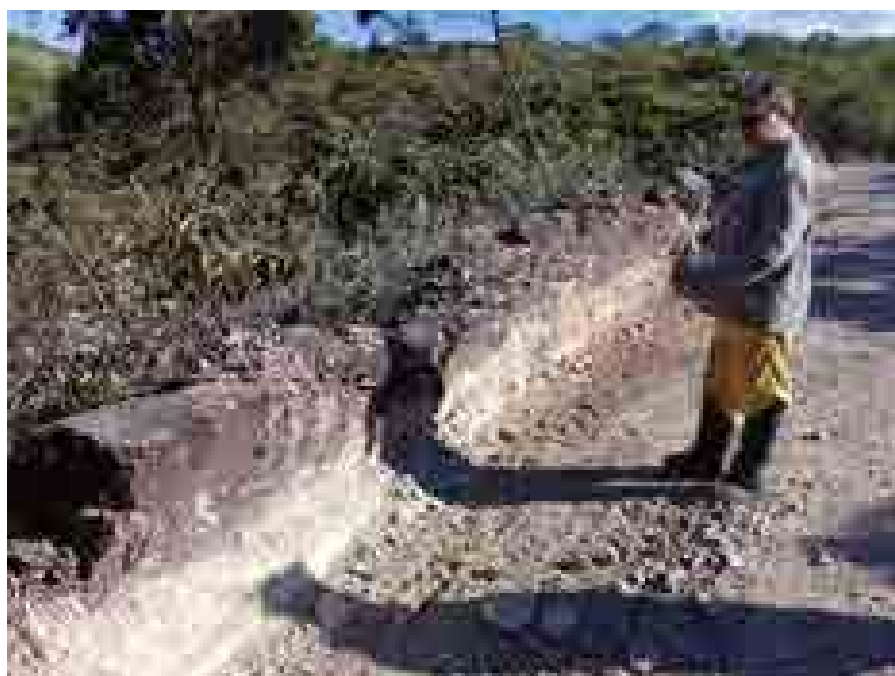
**Figura 16** – Muro na lateral da Estrada Real, próximo à ponte de Camargos, afetado pelas obras emergenciais e reparatórias.

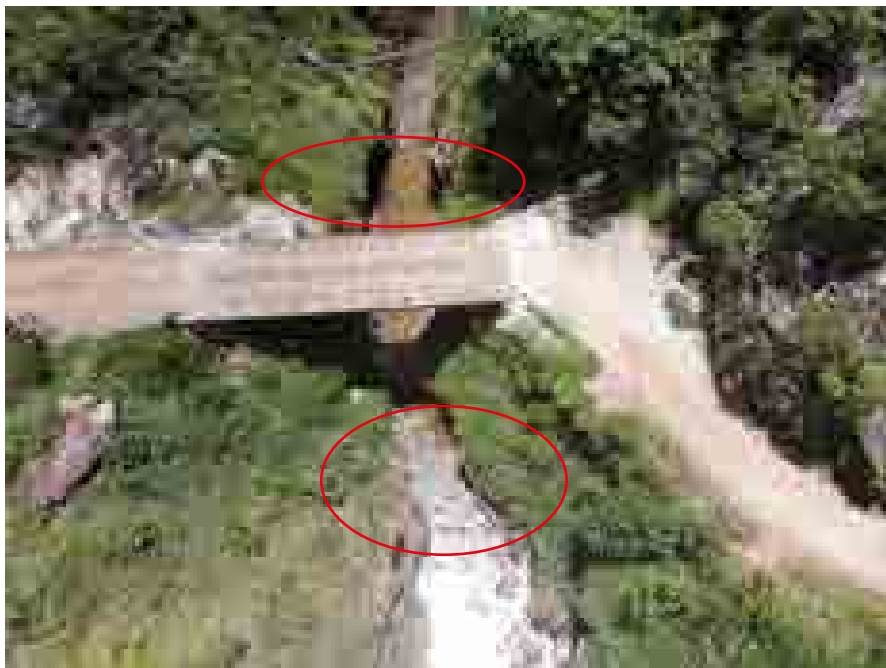
**Figura 18** – Vista da ponte atual evidenciando as interferências produzidas pelas obras emergenciais. A passagem do rejeito provocou o arraste e supressão do solo e vegetação superficial, expondo repentinamente marcas de natureza antrópica ali presentes. Os entalhes demarcados na porção inferior da foto são certamente relativos a encaixes para antiga ponte de madeira.

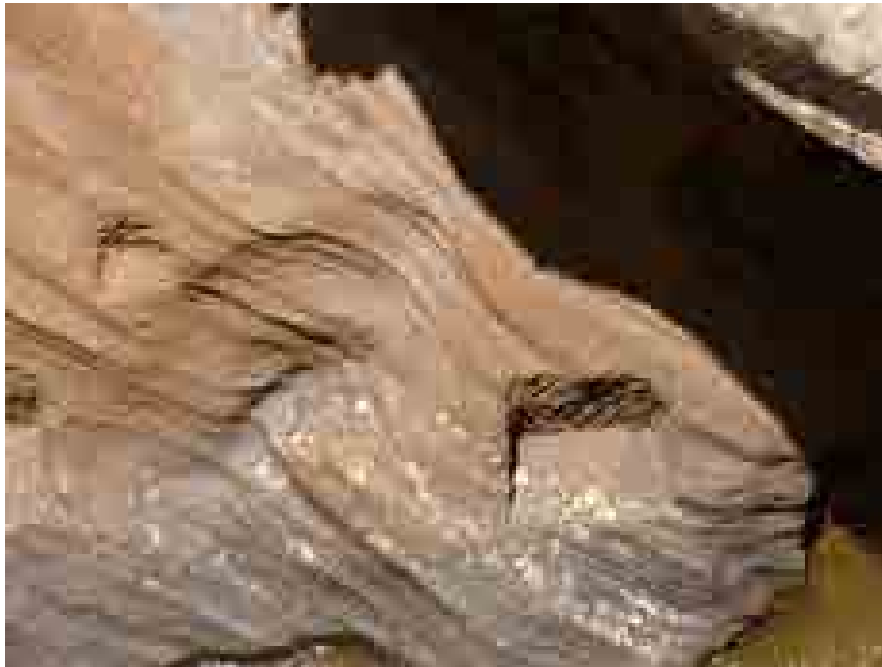
**Figura 23** – Detalhe de um dos cortes evidentes na rocha, apresentando seção quadrangular executado com ferramenta de metal para fixação/ apoio e travamento de estruturas possivelmente relacionadas à extração mineral na área, testemunhos evidenciados pelo deslocamento da lama e supressão da cobertura vegetal das margens.

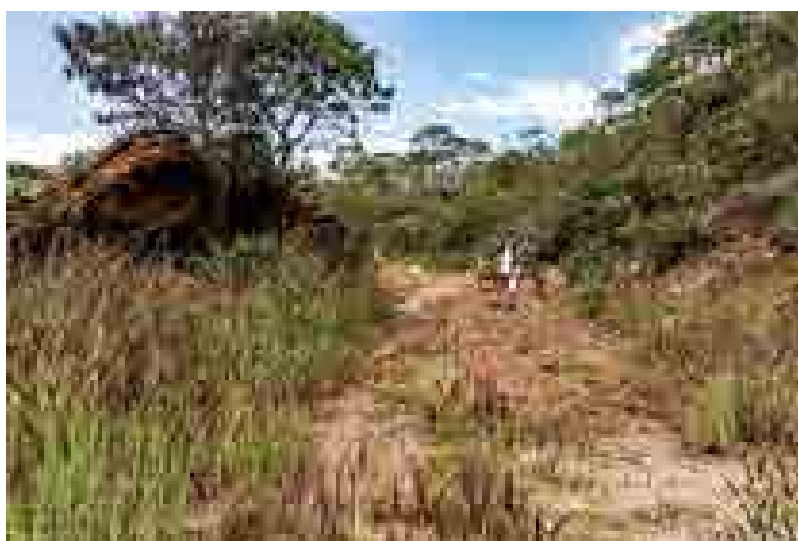
**Figura 26** – Último ponto onde era possível chegar no trajeto entre Camargos e Bento Rodrigues antes da construção da nova ponte, revelando a grande modificação na sua paisagem.

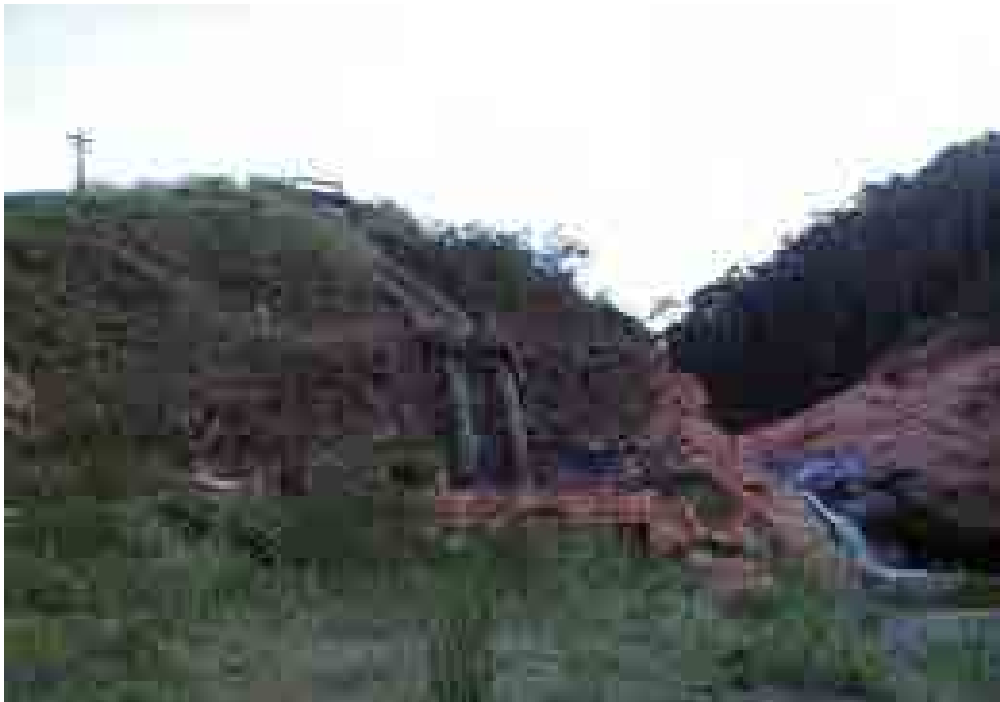
**Figura 2** – Vista dos dutos e estruturas arruinadas da PCH Bicas.

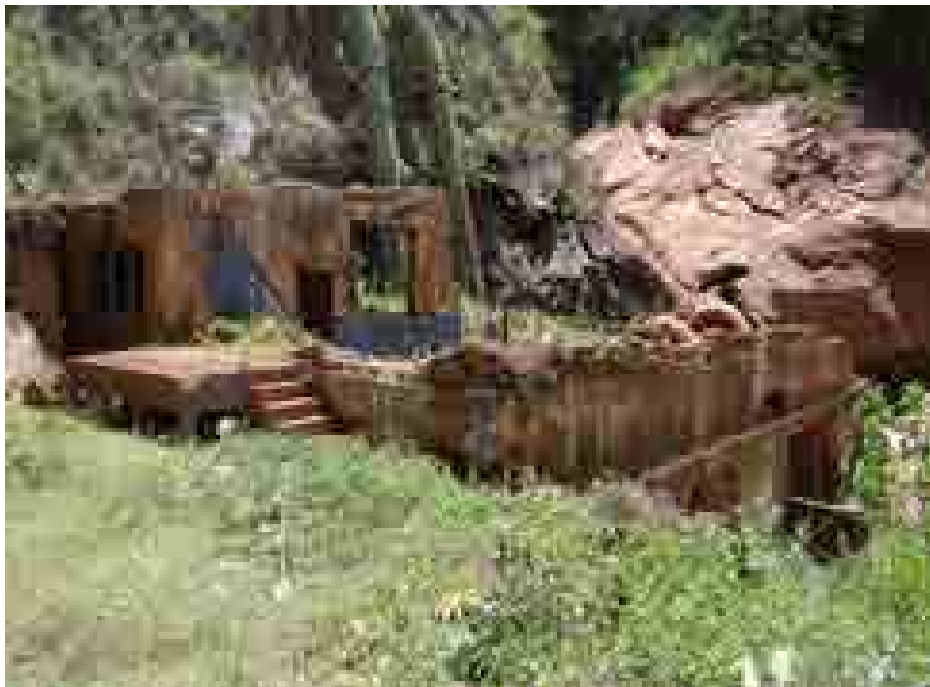
**Figura 6** – Ruínas da PCH após a passagem da torrente de rejeitos.

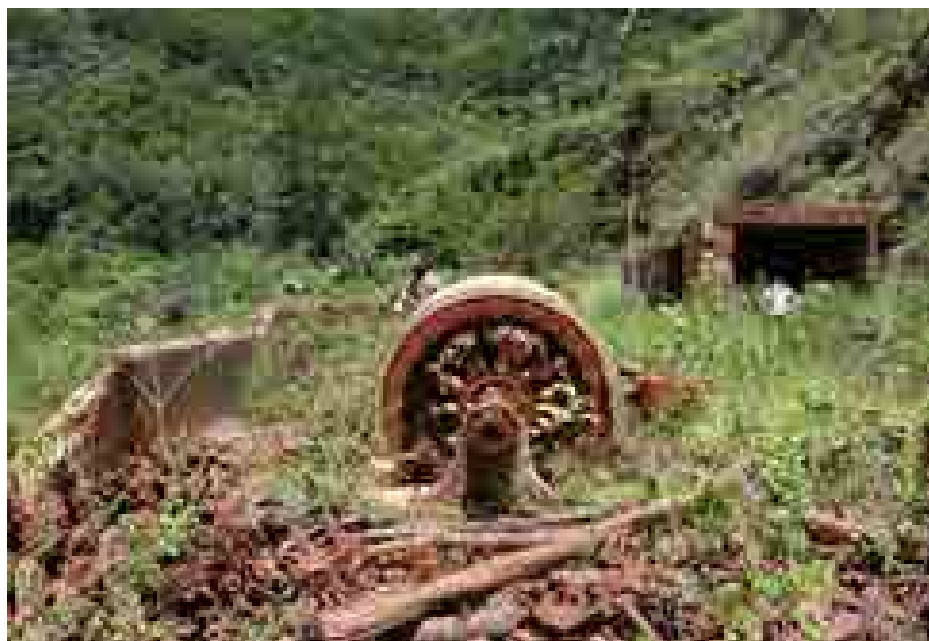
**Figura 15** – Turbina atingida pela onda de rejeitos.

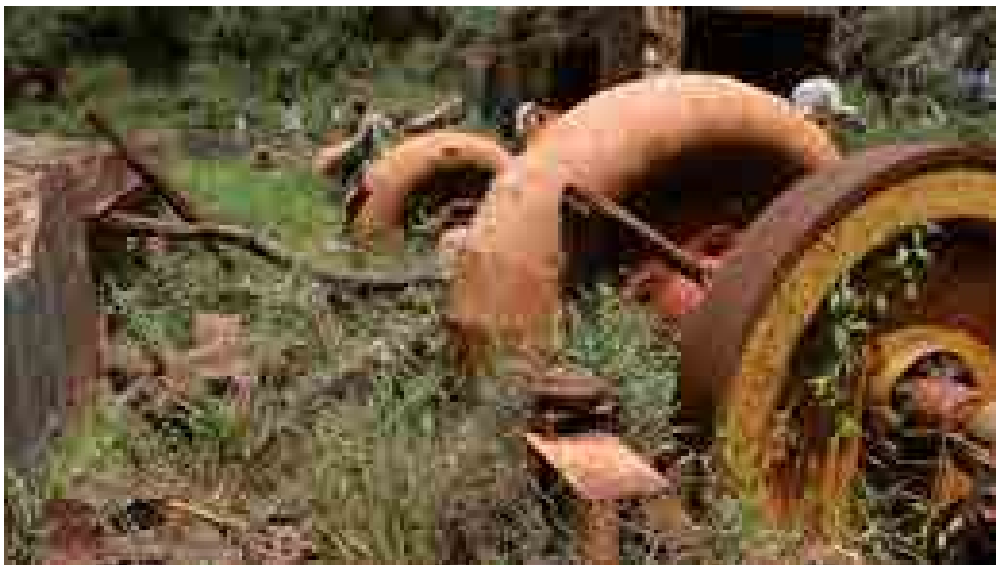
**Figura 17** – Vista da casa de máquinas, e geradores danificados da PCH Bicas.

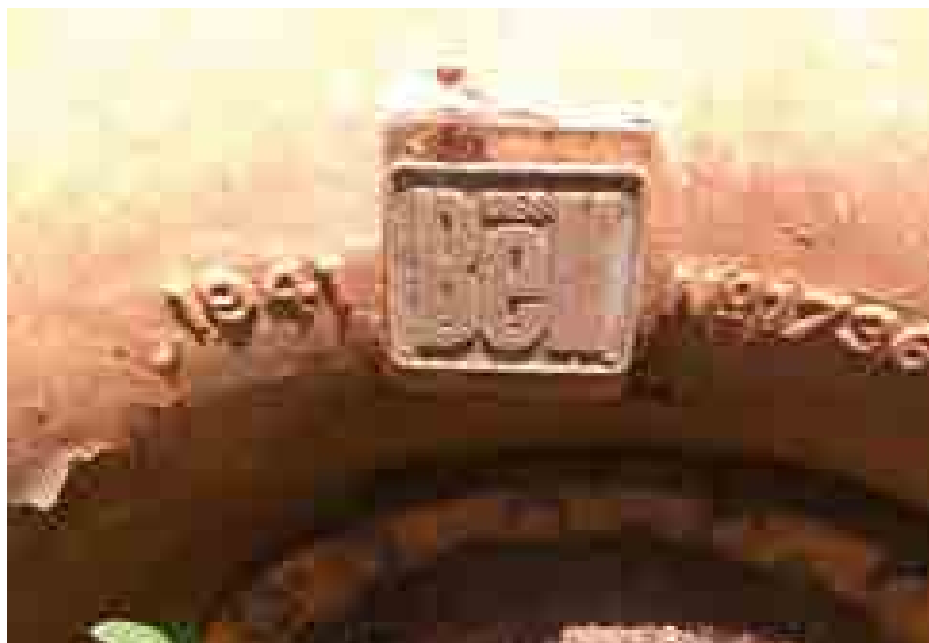
**Figura 19** – Gerador suíço da marca Kriens Bell, de 1941 atingido pelo rejeito.

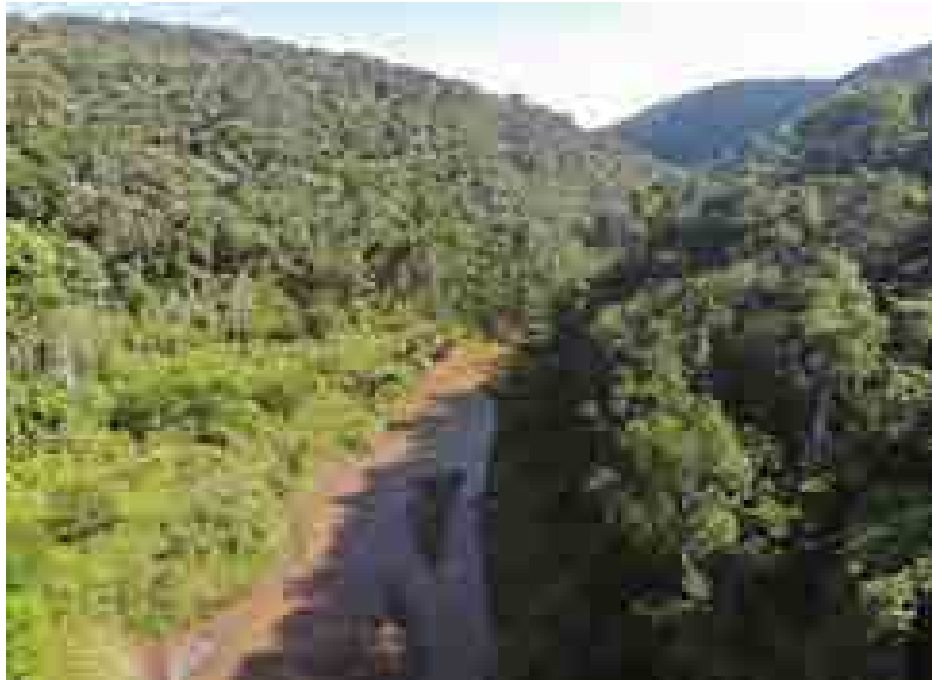
**Figura 7** – Vista aérea do sítio Arraial junto à margem do rio Gualaxo do Norte. Nota-se a área atingida pelo rejeito.

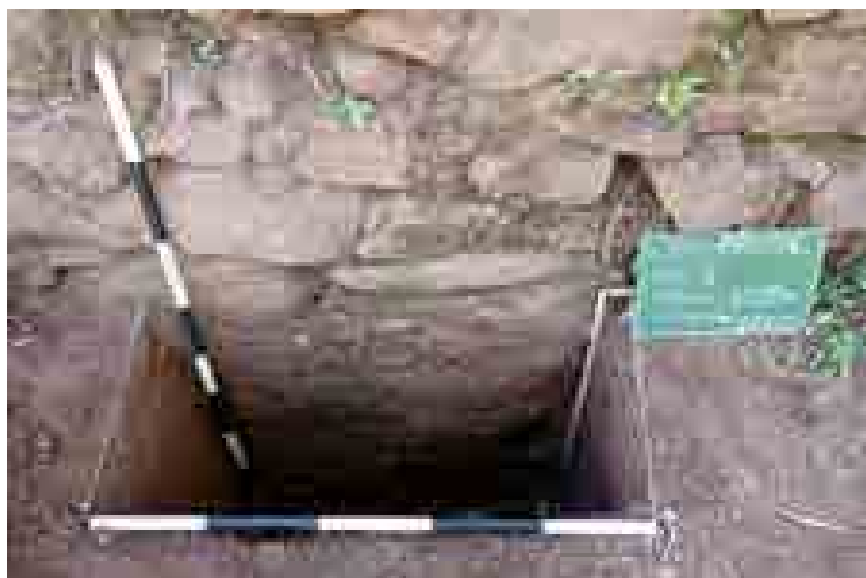
**Figura 10** – Unidade de escavação (UE-1) aberta junto a estrutura, expondo a base do alicerce. Nota-se a camada apostada de rejeito.

A presença de rejeito depositado ou agregado as estruturas relacionadas ao sítio arqueológico são indicativas dos danos verificados na área em questão. Diversas estruturas edificadas, como por exemplo muros, têm atualmente o rejeito como componente a eles agregado. A espessura da camada de rejeito depositado foi igualmente notada nas intervenções em profundidade realizadas no sítio conforme consta das figuras 10 e 11

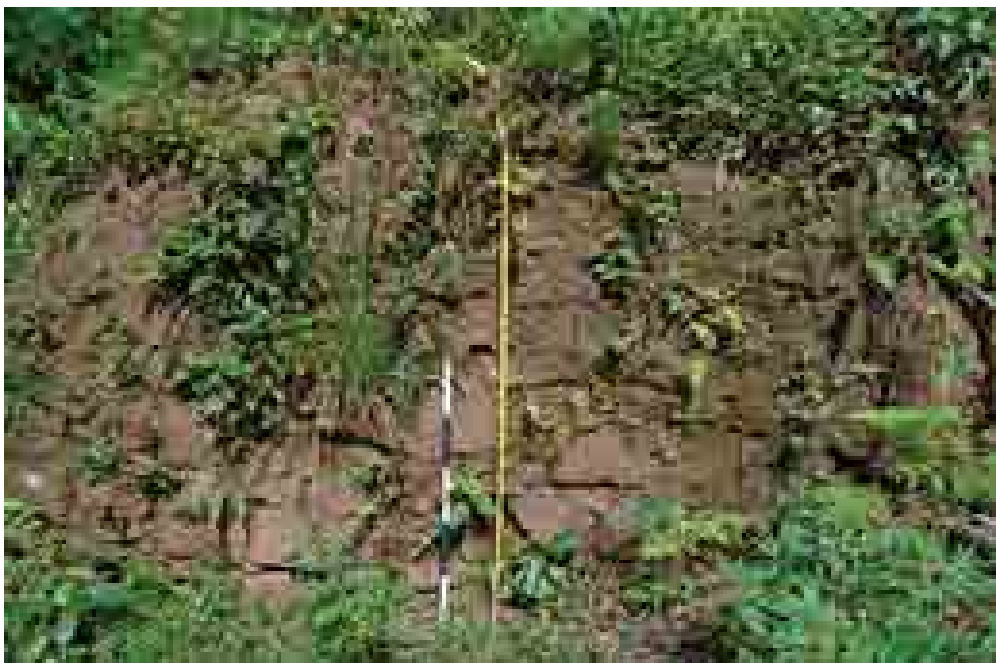
**Figura 21** – Registro das dimensões da estrutura 2, correspondendo a muro de pedras impregnado com rejeito.

Além da dispersão do rejeito na área indicativa dos danos sofridos, ressalta-se também o processo como se deu o deslocamento em função da velocidade e volume expresso nas marcas presentes nas estruturas de pedra (figuras 21 e 22). Para além dos danos diretos aos vestígios que compõe o bem arqueológico a extensão dos danos à sua paisagem foi de grande monta, dado esta ter sido largamente alterada frente às feições apresentadas num momento anterior ao desastre.

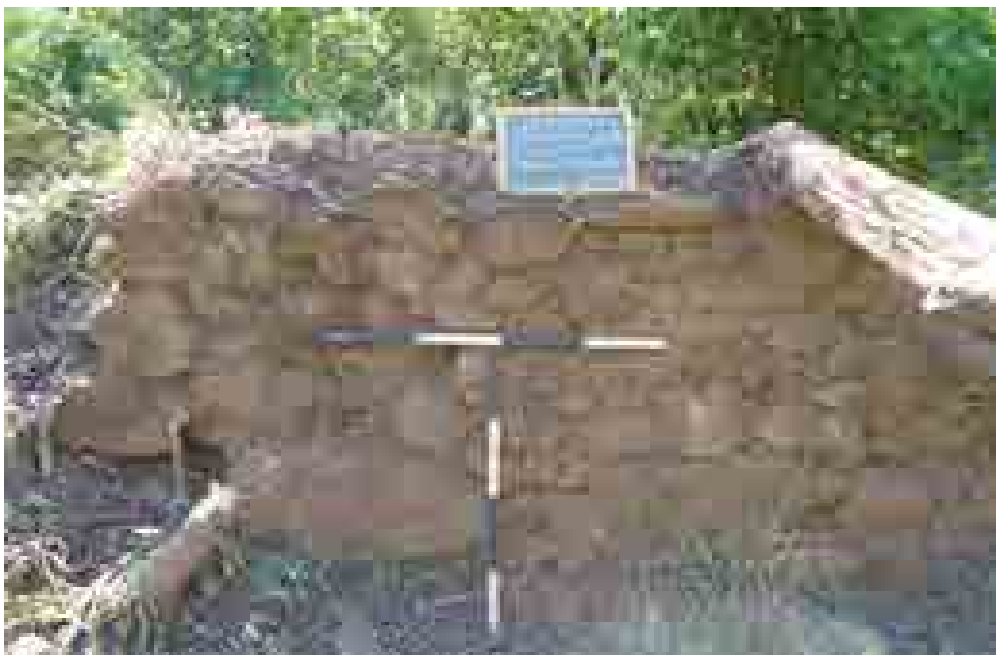
**Figura 22** – Inspeção da estrutura 8, correspondendo a muro de pedras com evidências de contato com rejeito.

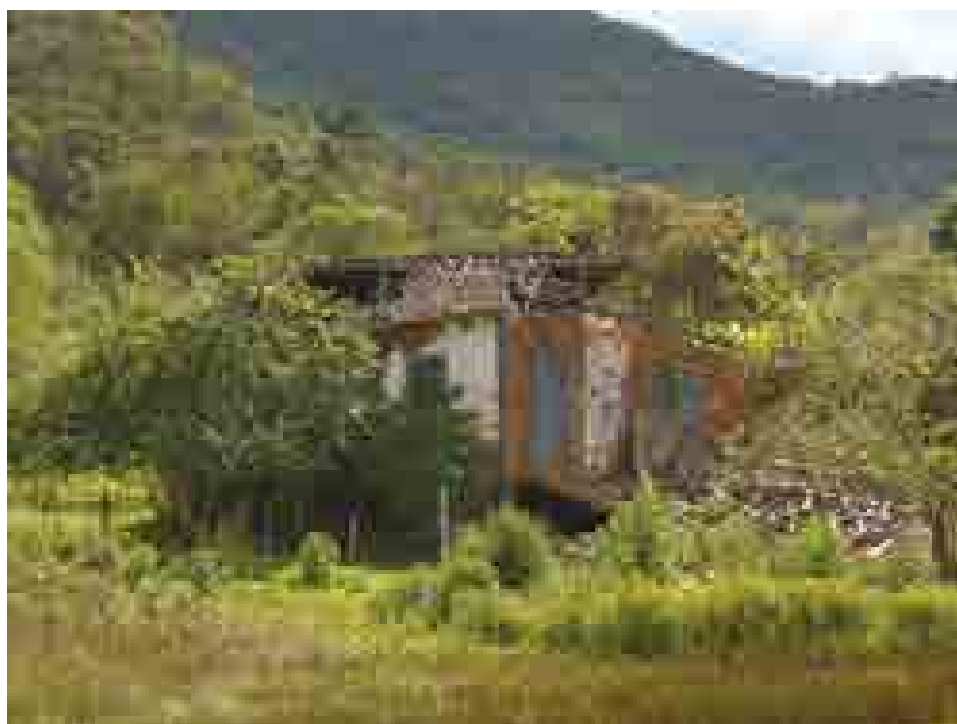
**Figura 23** – Casa de taipa de mão (pau-a-pique) destruída pela ação da torrente de rejeito.

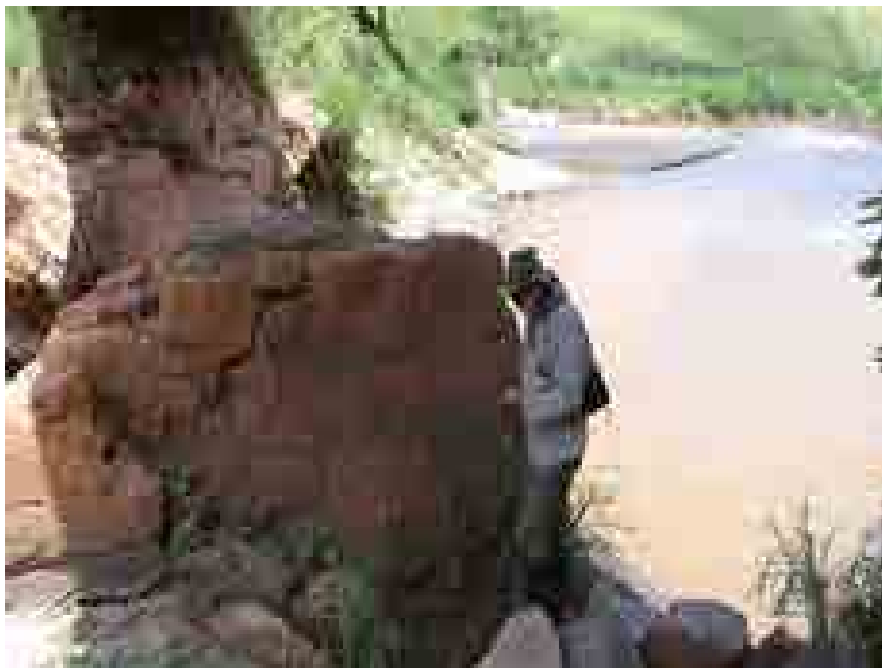
**Figura 8** – Avaliação e registro dos remanescentes da antiga estrutura viária, construídas em pedra e evidenciando a impregnação de rejeito.
