Diagnóstico socioambiental dos danos decorrentes do rompimento da barragem de Fundão na bacia do rio Doce e região costeira adjacente

# TOMO V – PATRIMÔNIO CULTURAL

## Bens Arqueológicos Diagnóstico de Danos

Lactec  
Curitiba – Paraná – Brasil  
Maio/2020

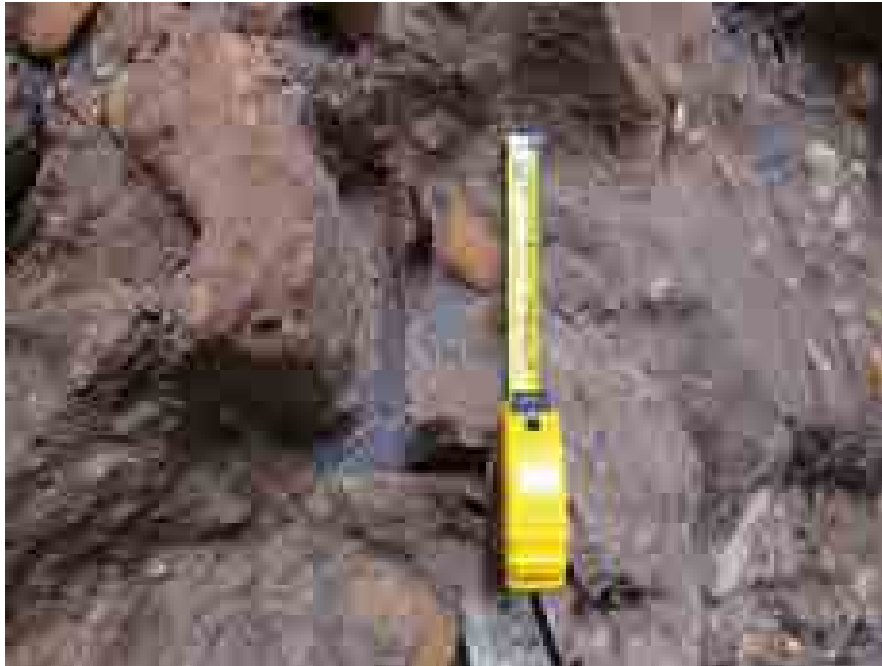
**Figura 14** – Evidências de base da antiga ponte arrastada pelo rejeito com sinais da impregnação de lama.

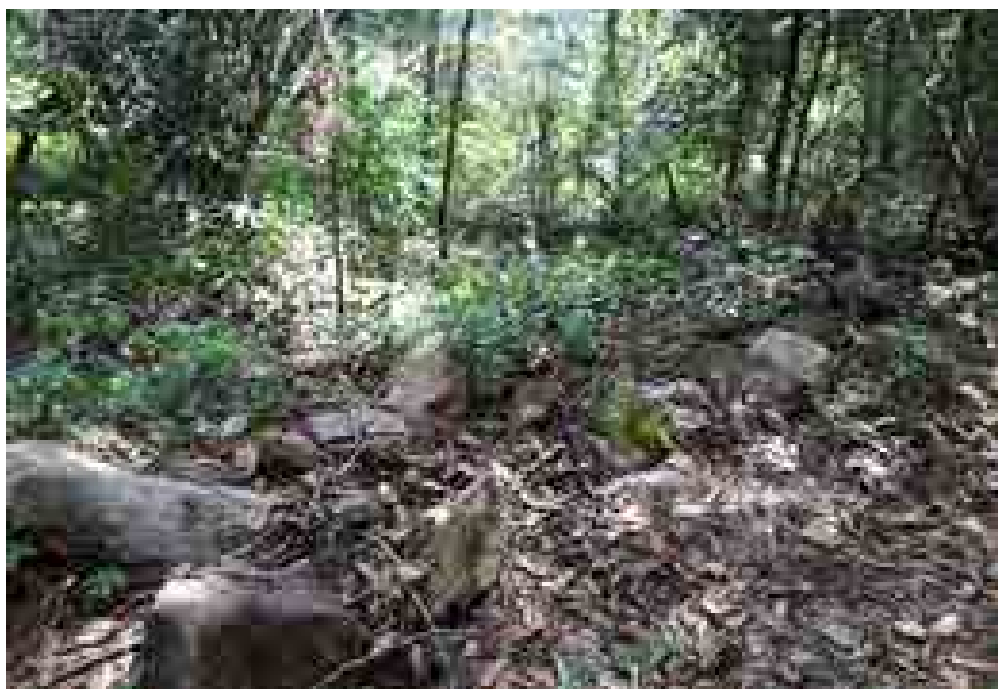
**Figura 2** – Blocos de rocha desagregados de suas estruturas e dispersos em superfície em virtude da passagem do rejeito.

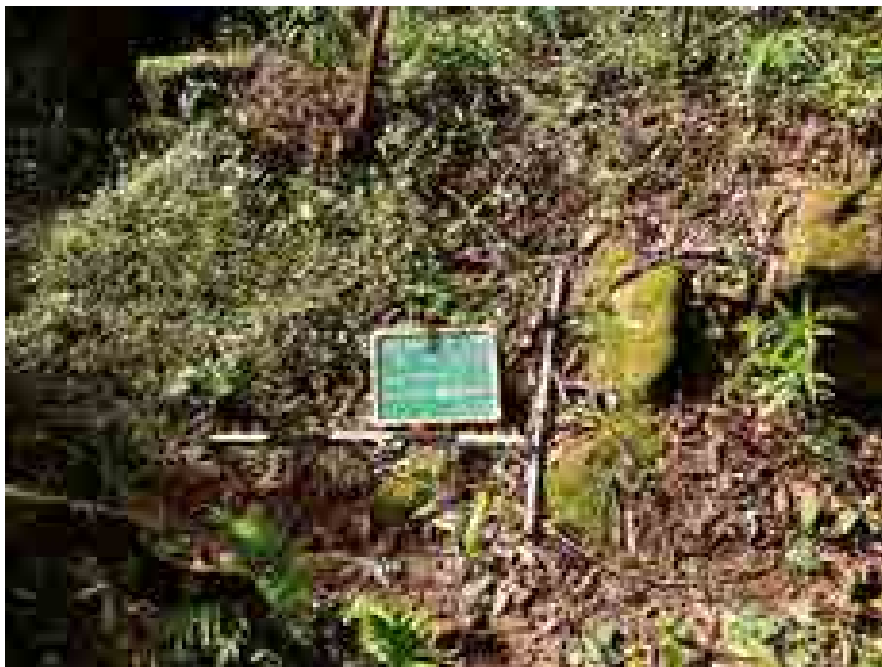
**Figura 6** – Detalhe de estrutura de alvenaria de pedra recoberta por solo/rejeito.

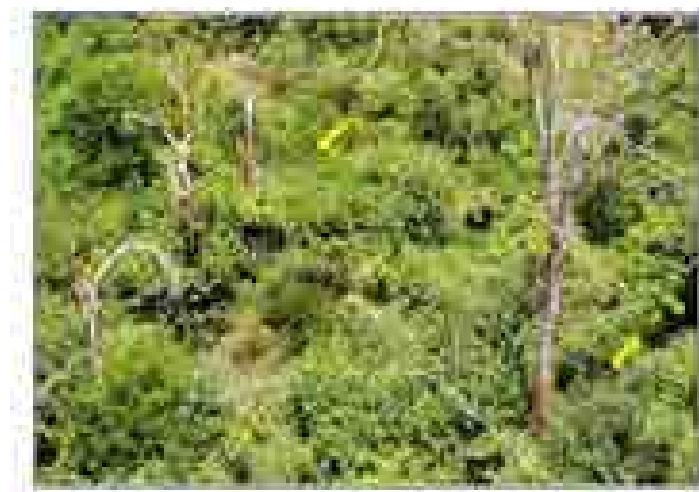
**Figura 12** – Na ampliação se observa as marcas derivadas da passagem da lama em espécies arbóreas presentes na área do bem indicadas por setas em amarelo.

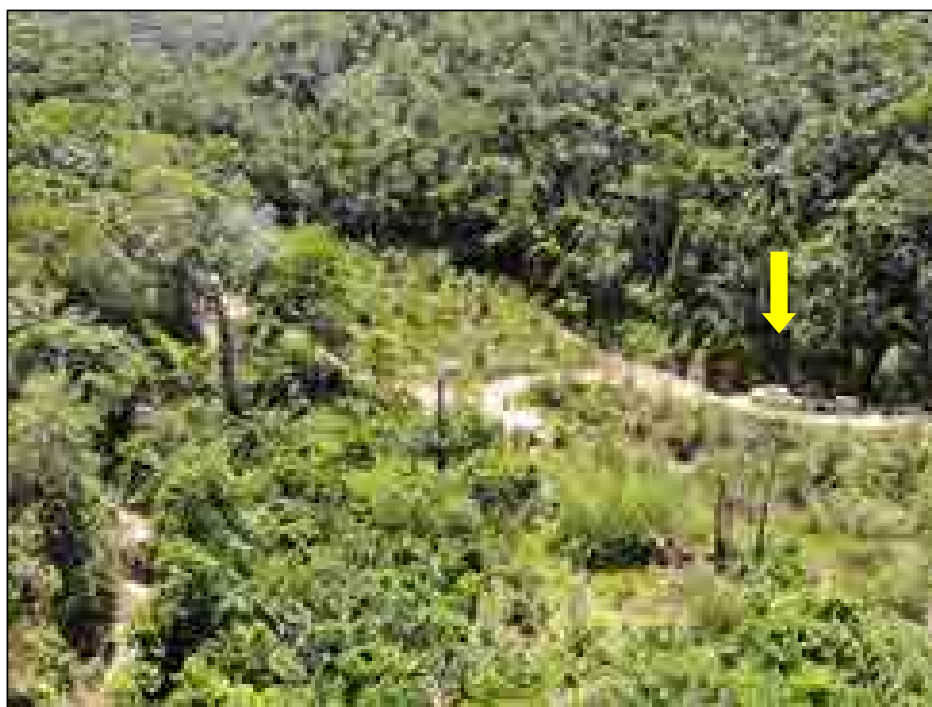
**Figura 13** – Vista aérea da porção Nordeste do sítio que sofre com intervenções em decorrência de obras viárias (sinalizado pela seta amarela) e canalização de córrego tributário do rio Gualaxo do Norte, bem como com a abertura de estrada e cercamento.

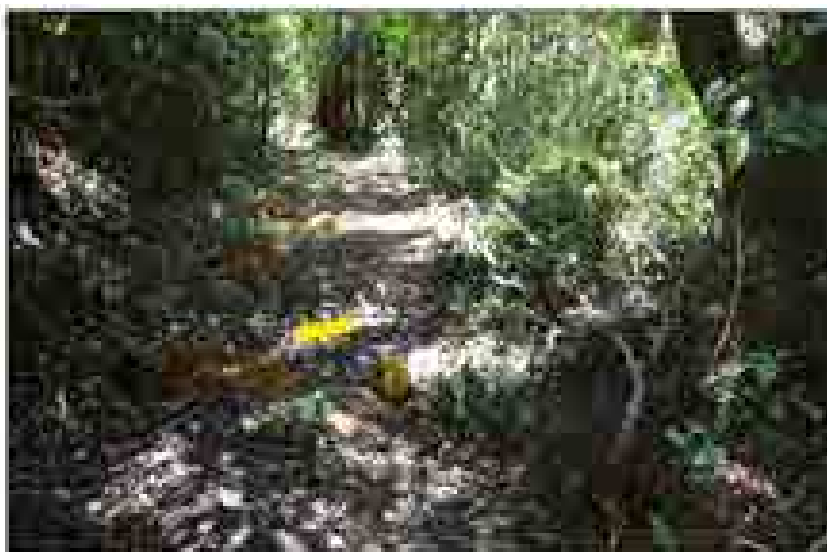
**Figura 16** – Buracos feitos para a inserção de estacas de cerca, conforme indicado pela seta.

É importante destacar que os danos causados pela passagem e depósito do rejeito na estrutura murária se agravam - assim como no bem Fazenda do Gualaxo, contemplado no apêndice 4.13 - uma vez que se obstaculiza a apreensão e cognição sobre os vestígios arqueológicos tanto em cota positiva, quanto em subsuperfície. Isto ocorre não só por advento da sobrecamada de rejeito que se sedimentou sobre a área do bem e suas estruturas, mas pela inserção de cercados no entorno da área das ruínas por decorrência das obras realizadas na região pela Fundação Renova. Soma-se aos danos o fato de mourões para cercamento da área estarem sendo implantados na área próxima às ruínas sem o devido cuidado a tal patrimônio (vide figuras 10, 15 e 16).

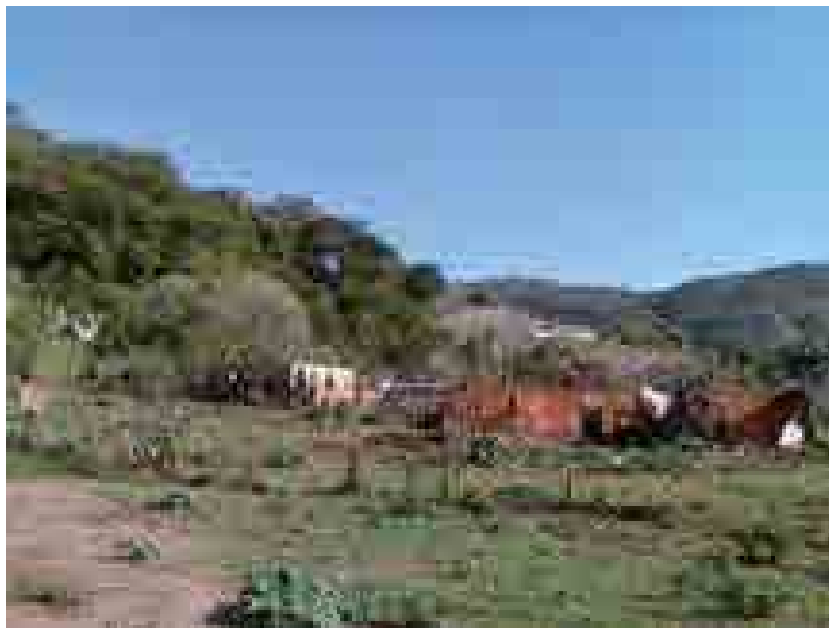
**Figura 1** – Edificações destruídas no centro de Paracatu de Baixo.

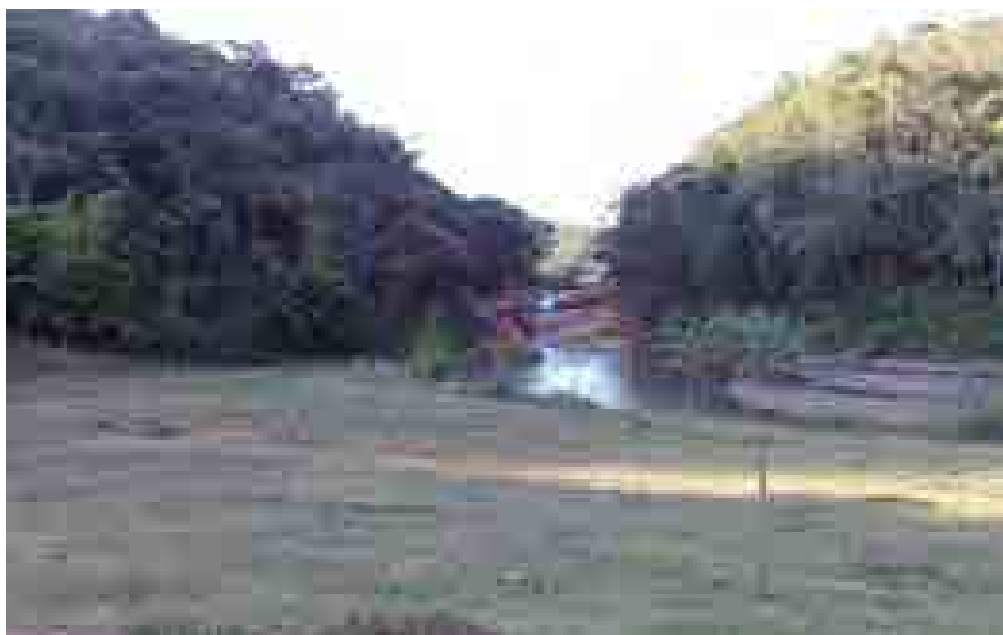
**Figura 4** – Vista da área alvo de intervenção em direção à cachoeira que designa o local, amplamente atingida pelo rejeito. O local era utilizado para banho e lazer pela comunidade de Paracatu de Baixo.

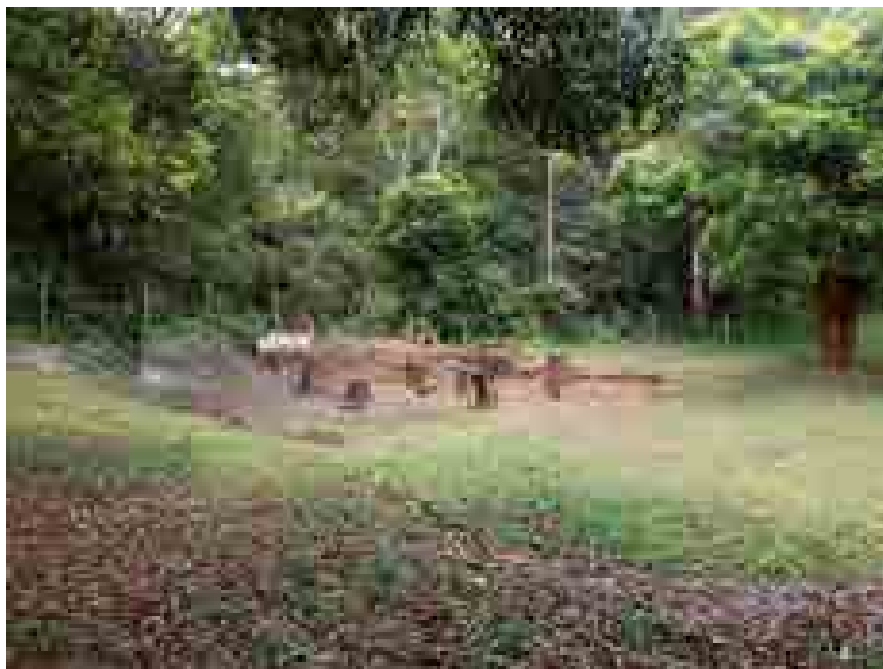
**Figura 8** – Vista das estruturas remanescentes da residência destruída pelo rejeito, sendo alvo de limpeza e documentação.

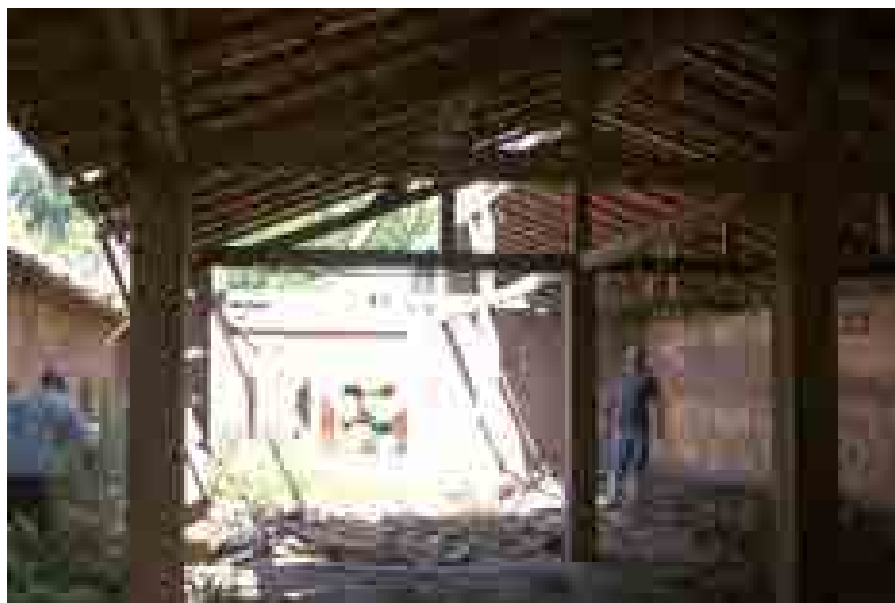
**Figura 17** – Ruínas da creche de Paracatu.

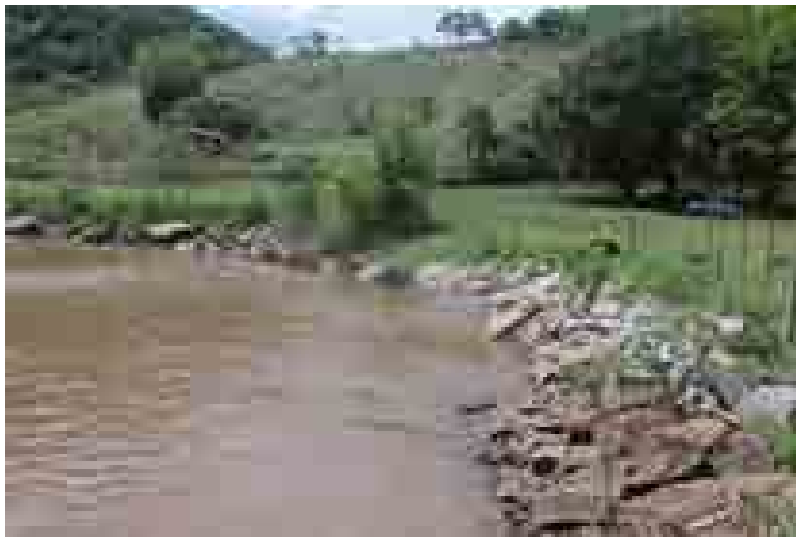
**Figura 19** – Área de praia utilizada para lazer hoje recoberta por rachões para contenção da lama, com a fazenda de do interlocutor 11370 ao fundo.

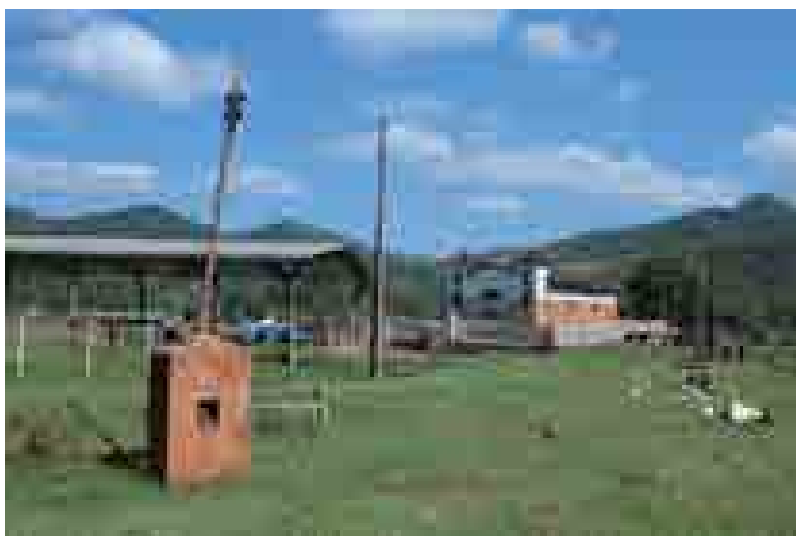
**Figura 20** – Área coberta de rejeitos, com aplicação de gramíneas, tendo a Igreja de Santo Antônio ao fundo.

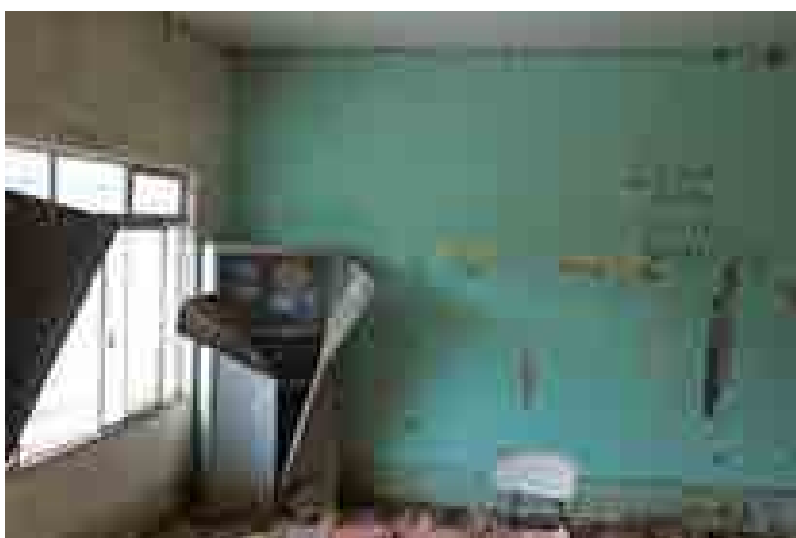
**Figura 21** – Armário alvo de arrombamento com material escolar em meio ao rejeito. Nota-se inscrição aplicada à parede da sala de aula.

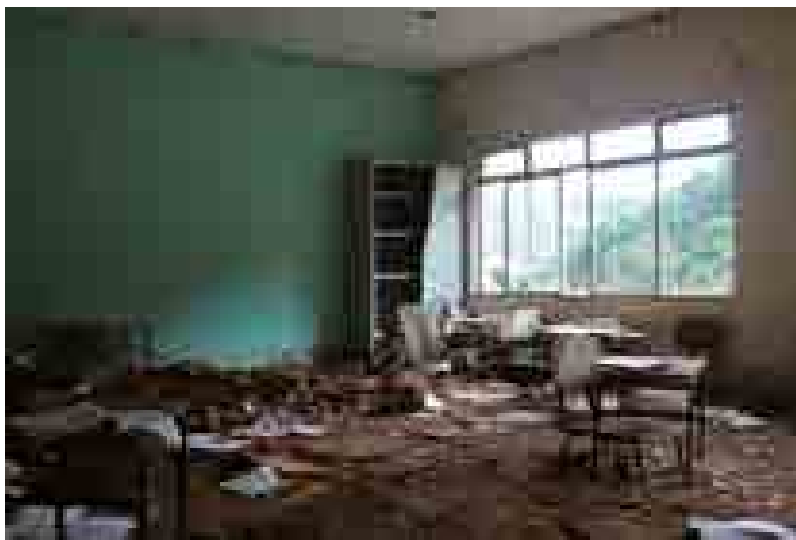
**Figura 22** – Interior da sala de aula, com mobília e objetos danificados e cobertos pelos rejeitos.

A equipe permaneceu no local e entrou no prédio da escola, um sobrado que permaneceu em pé, com muitas cadeiras, material escolar, armários e objetos pessoais, todo recobertos pela lama. As paredes das salas de aula, pichadas com frases a respeito do desastre, muitas vezes com a própria lama, explicitavam a revolta com o “crime” da Samarco.

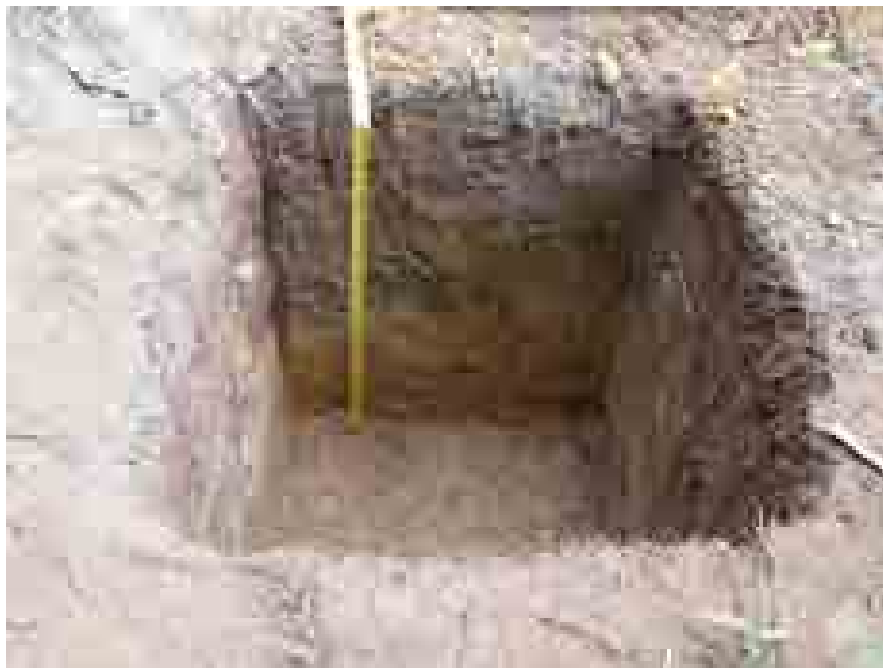
**Figura 25** – Perfil da Sondagem 1, aberta junto à área da edificação destruída pelo rejeito, sendo possível observar no perfil a camada de rejeito aposta ao solo original.

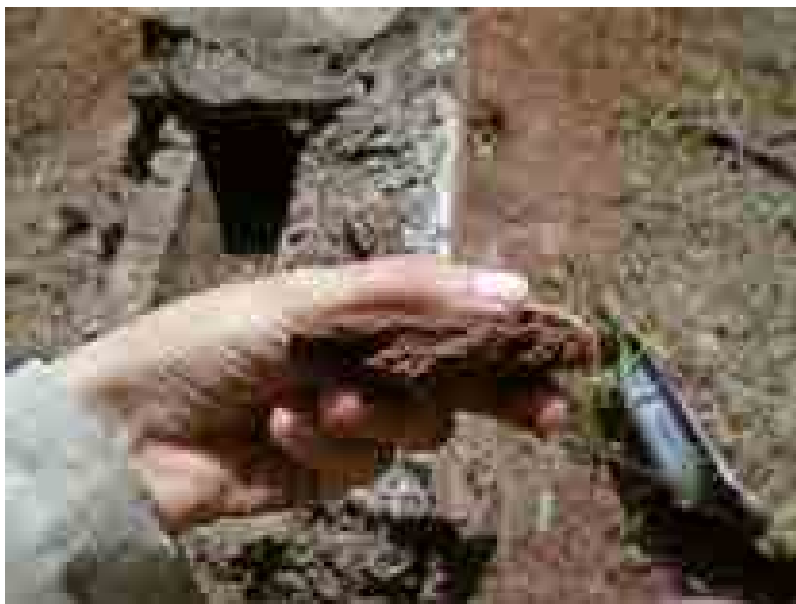
**Figura 26** – Torrão de solo/rejeito observada sobre estrutura componente do embasamento da edificação outrora pertencente aos avós do interlocutor 11370.

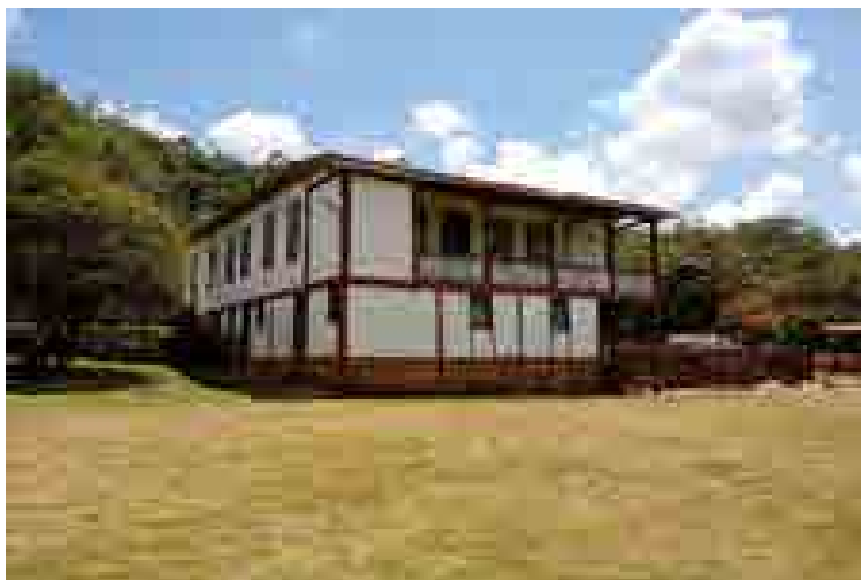
**Figura 1** – Casa sede da Fazenda do Gualaxo, alvo de intervenção de conservação e restauro após a passagem do rejeito.

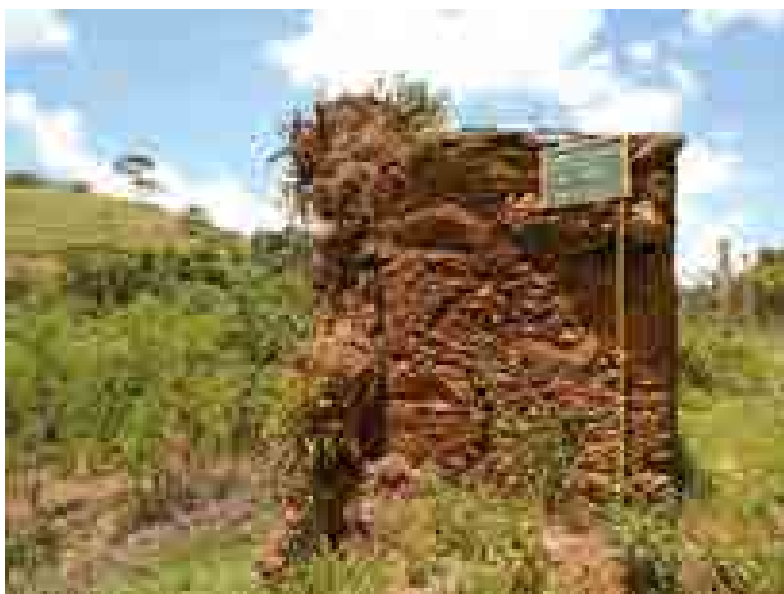
**Figura 11** – Vista lateral da estrutura em ruínas, contendo evidências de rejeito.

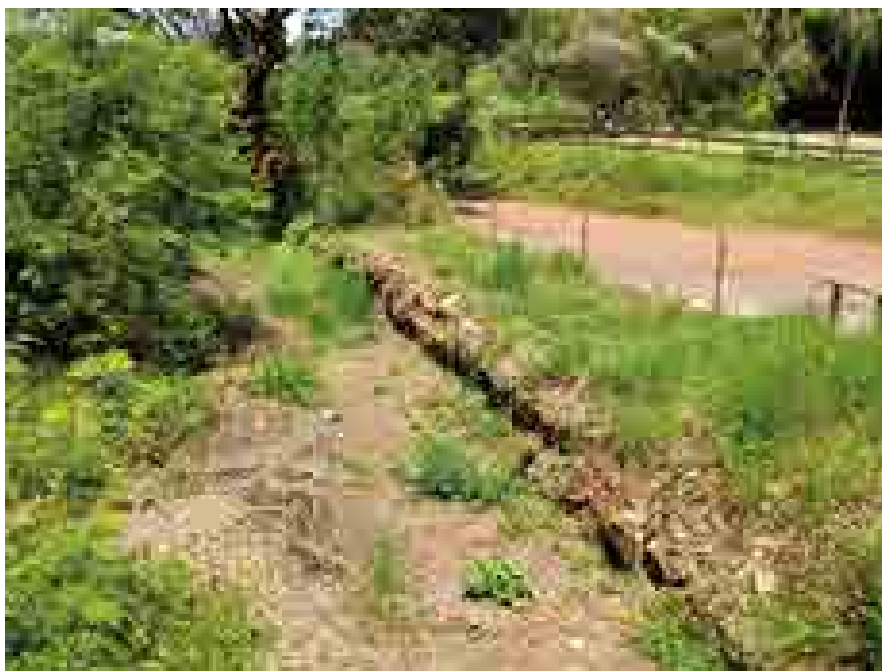
**Figura 12** – Rejeito sobre estrutura linear de pedra coalinhada à via.

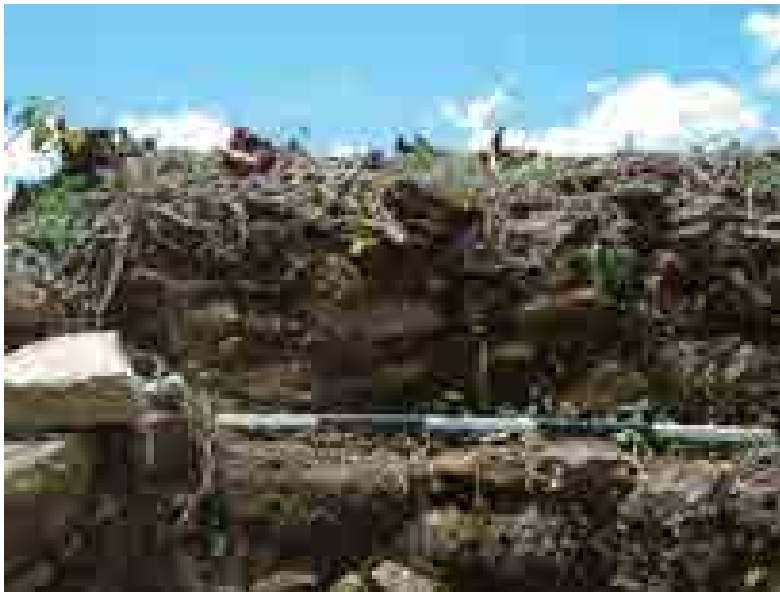
**Figura 13** – Detalhe da estrutura com evidências de rejeito.

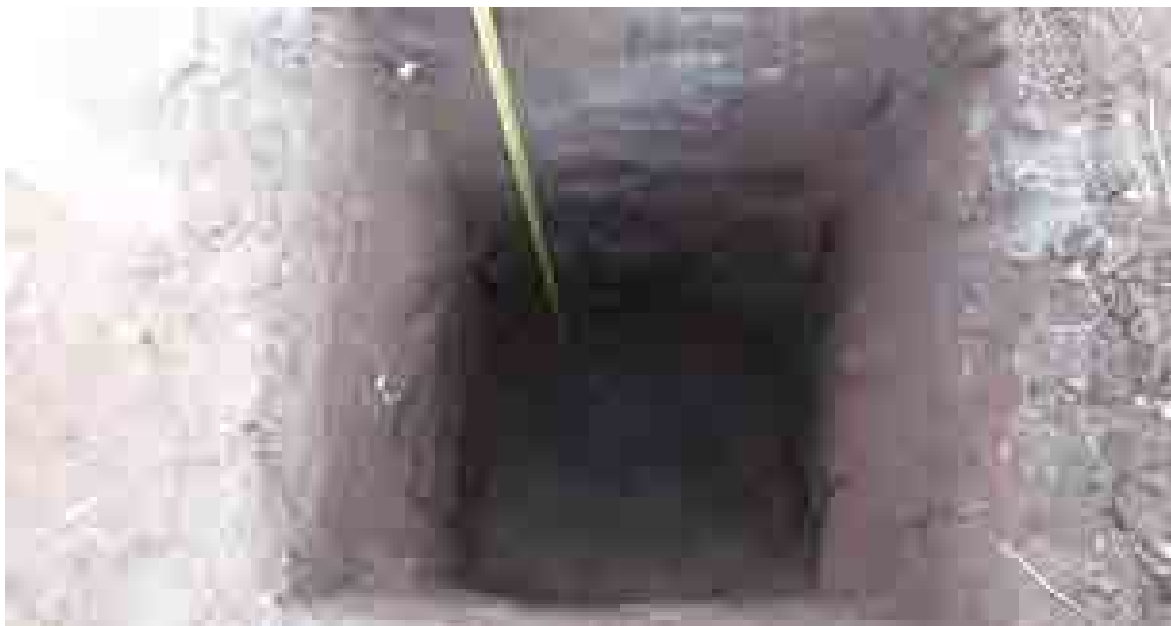
**Figura 12** – Detalhe de perfil da Sondagem 2 evidenciando a ação do rejeito nessa porção do sítio.

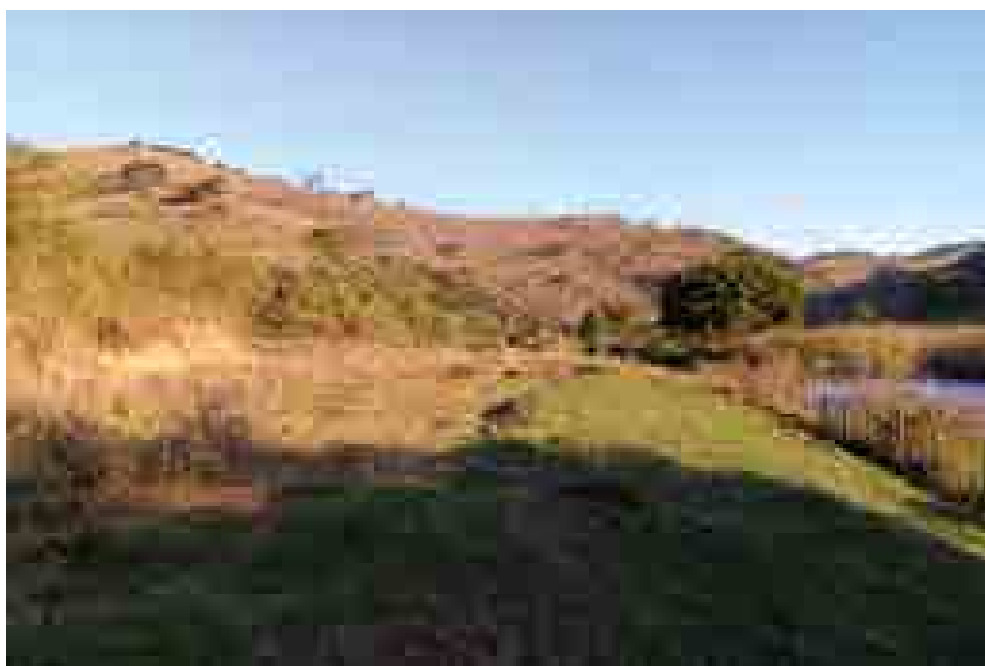
**1.1. FOTOGRAFIAS DA VISITA TÉCNICA****Figura 1** – Vista do limite Oeste do sítio arqueológico Catas, junto à margem do Gualaxo do Norte

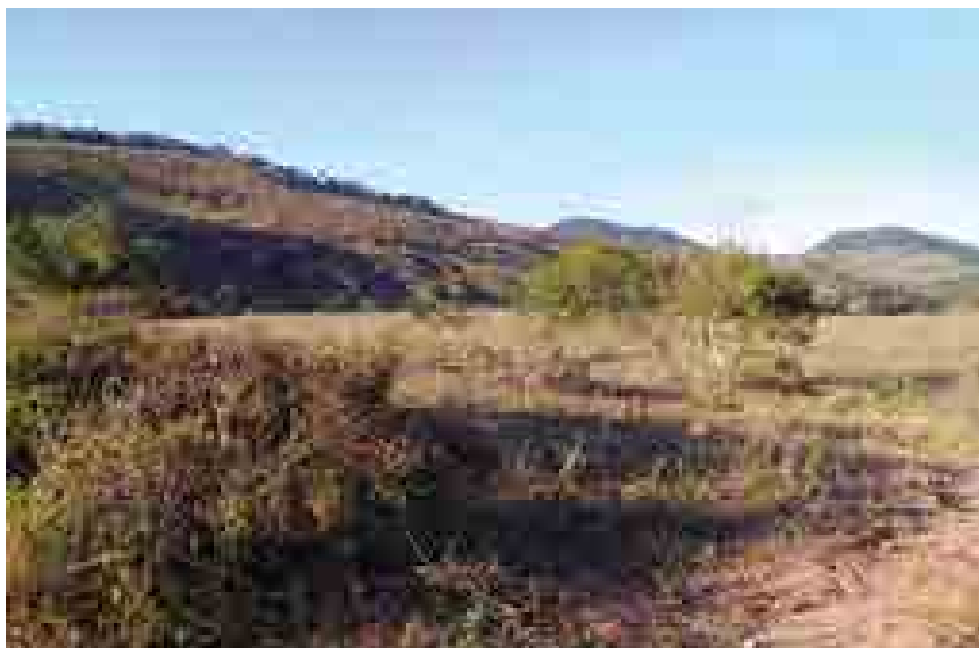
**Figura 2** – Vista da área do sítio arqueológico Catas.

Não obstante, o bem como um todo sofreu severo dano especialmente no que tange à alteração de sua paisagem e feições de atividade mineradora ali desempenhada. Alterado tal espectro, perdem-se elementos para a compreensão histórica e cognoscibilidade arqueológica do bem.

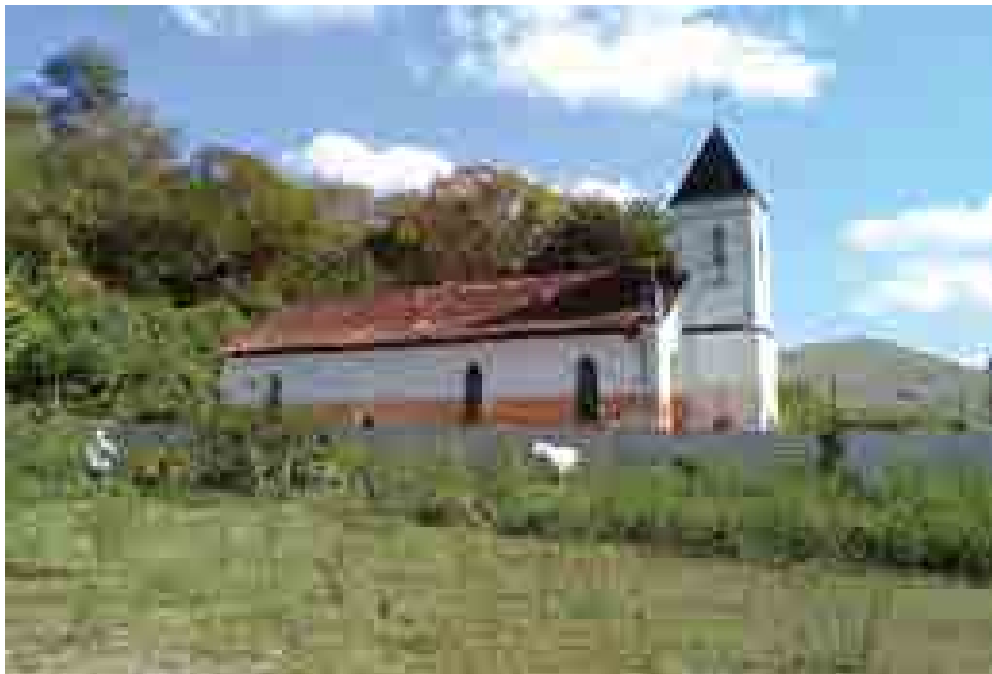
**Figura 1** – Igreja da Nossa Senhora da Conceição, mantida cercada e aguardando intervenções para sua recuperação e devolução à comunidade.

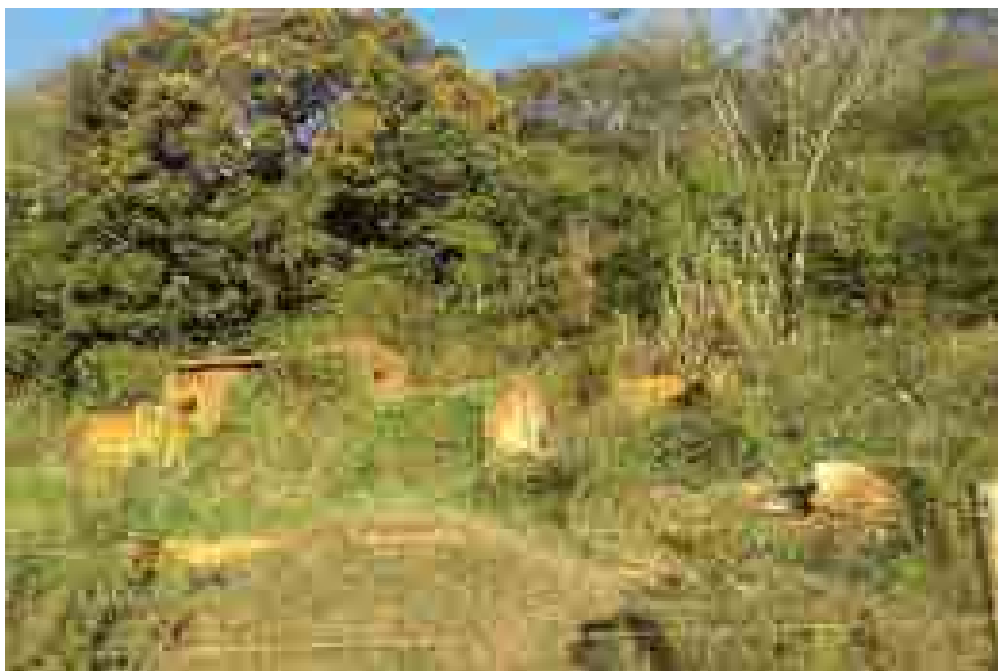
**Figura 2** – Ruínas de edificações com partes das vedações em alvenaria de tijolos, destituídas de cobertura, ainda visíveis em cota positiva.

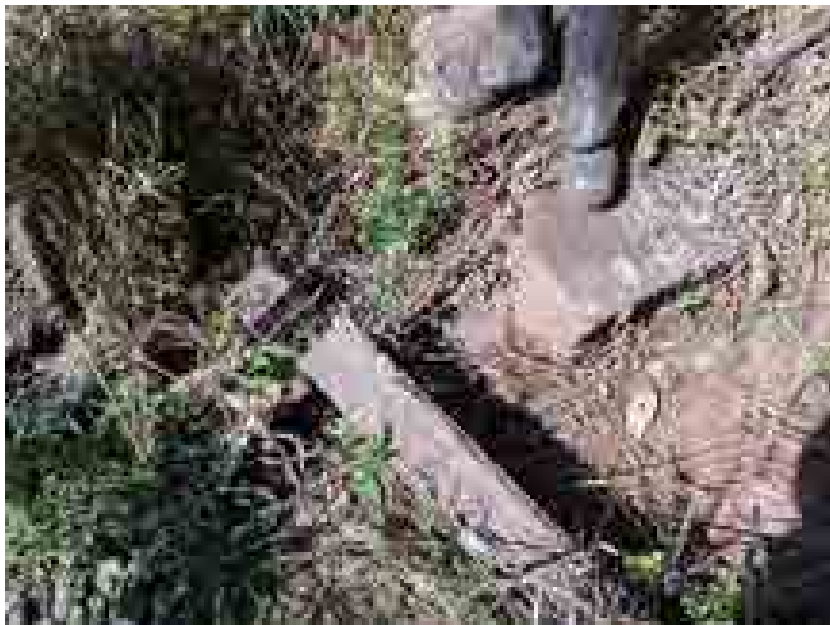
**Figura 4** – Evidência de remanescentes de estrutura de edificação colapsada, evidenciando o reaproveitamento de materiais mais antigos em edificações mais recentes, possivelmente erguidas após a grande enchente de 1979

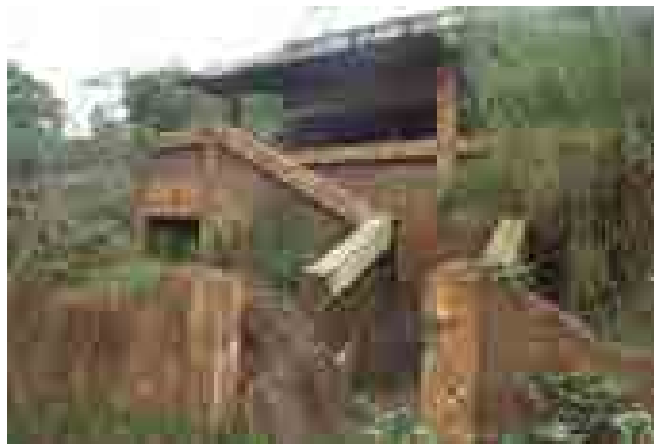
**Figura 7** – Sobrado de dois pavimentos atingido em Gesteira Velha, cujos remanescentes ainda evidenciam o aporte e acúmulo do rejeito junto ao acesso e escadaria existente na fachada forntal do edifício. Nota-se a camada de lama agregada ao topo da mureta.

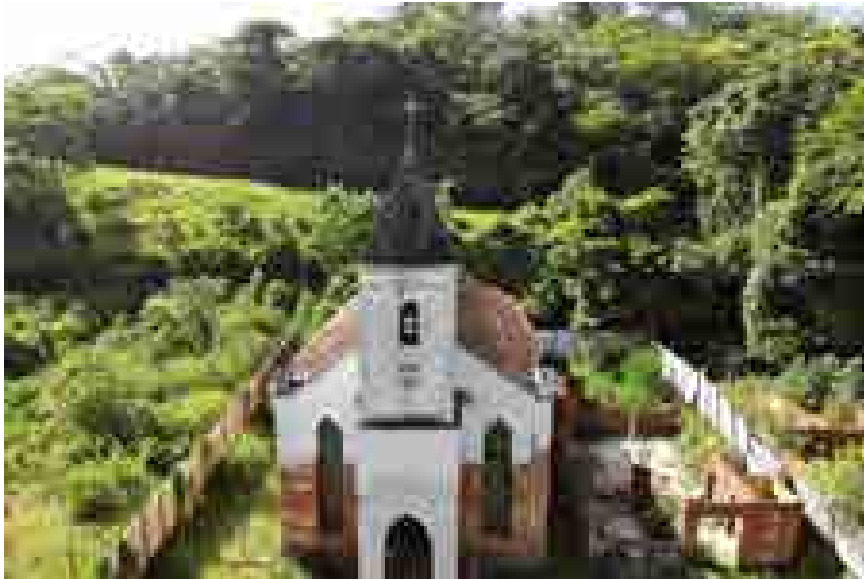
**Figura 20** – Marcas do desastre ainda presentes na fachada externa da igreja, indicando o nível que o rejeito atingiu nessa porção do Gualaxo do Norte

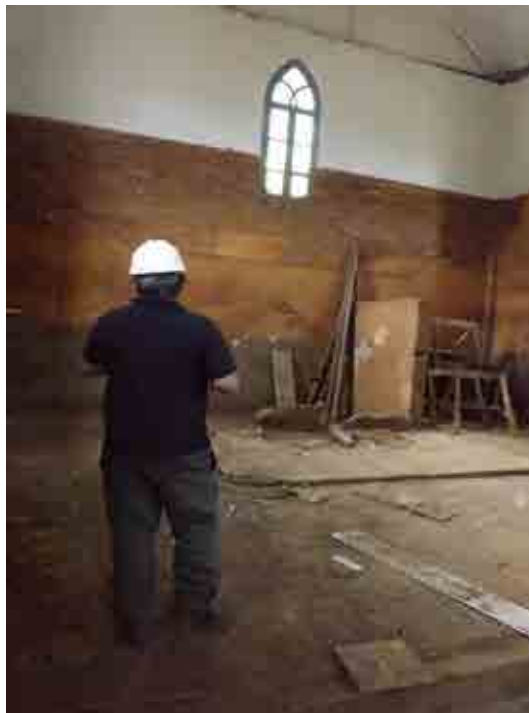
**Figura 21** – Marcas do desastre ainda presentes nas paredes internas da igreja, indicando o nível que o rejeito atingiu no interior desse templo.

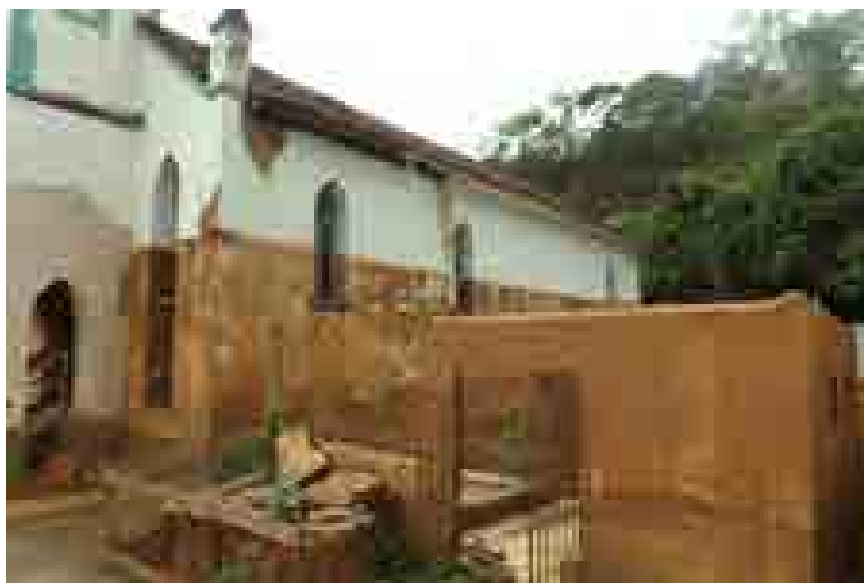
**Figura 22** – Marcas do desastre ainda presentes nas edificações da igreja e em seus anexos, tornando evidente o resultado do desastre ao patrimônio cultural do distrito.

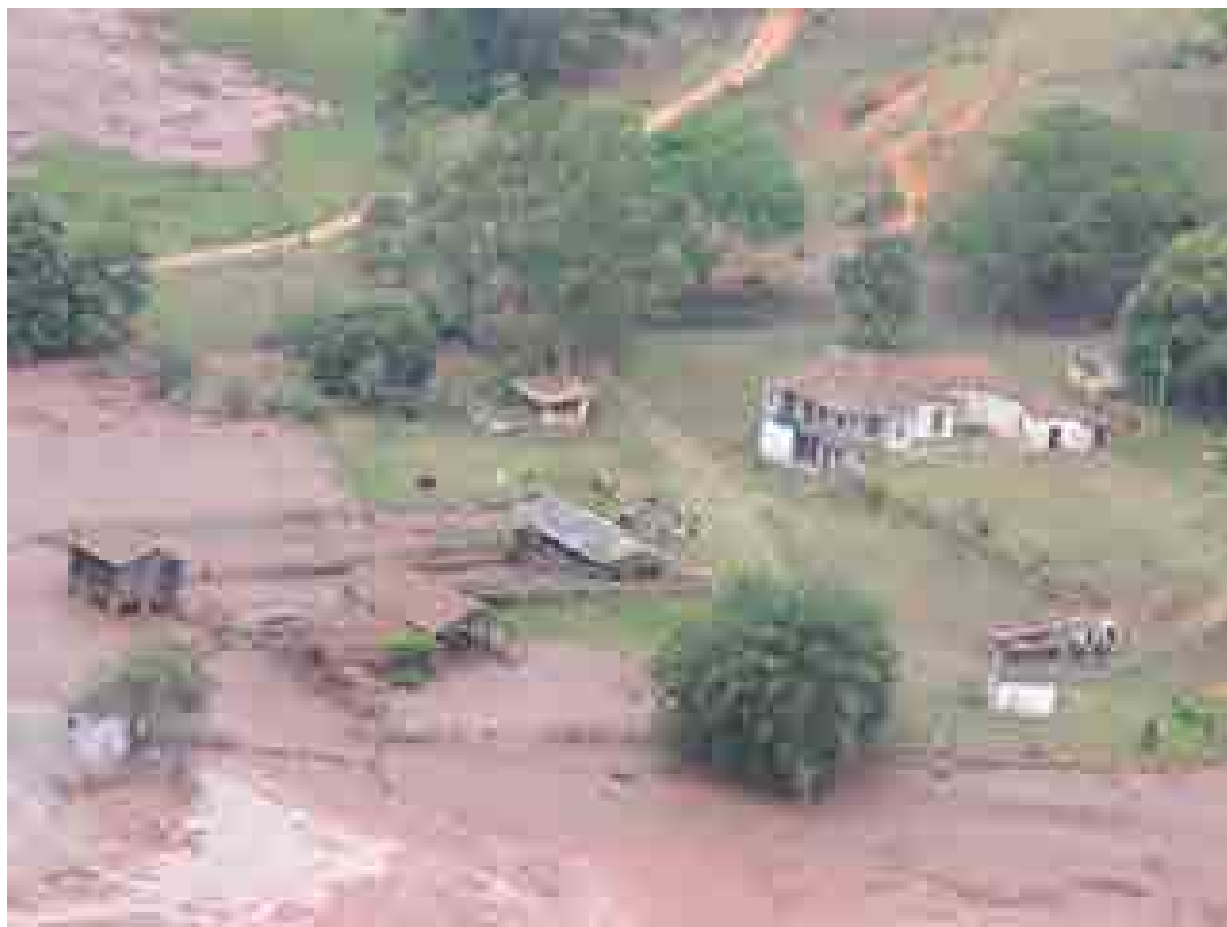
Sobre a fazenda em tela, cabe apontar que ela foi parcialmente impactada pelo rejeito, que atingiu seu curral (MINISTÉRIO PÚBLICO DO ESTADO DE MINAS GERAIS, 2016). Não obstante a sede da propriedade ter sido inventariada em nível municipal (BARRA LONGA, 2018) ela foi demolida pelo proprietário em 2016, de acordo com informações orais obtidas com moradores locais e Prefeitura de Barra Longa. Por isso, ela não pode ser alvo de avaliação do presente diagnóstico, ainda que se sublinhe a grave perda de referência cultural que tal ação implicou.

**Figura 28** – Registro fotográfico aéreo, feito em novembro de 2015. Nota-se o impacto do avanço da lama na propriedade da Fazenda Nossa Senhora da Conceição.

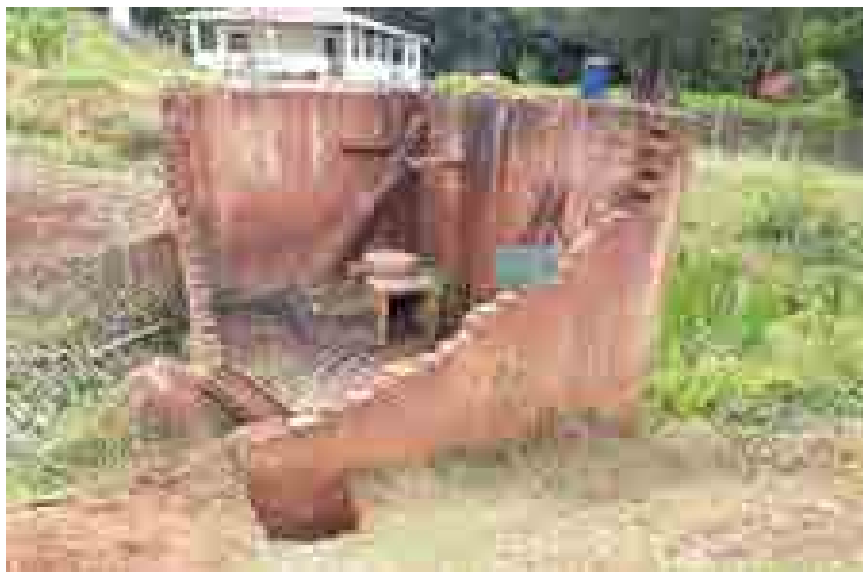
**Figura 4** – Moinho que teve seu sistema atingido pela passagem de lama, exibindo as marcas de rejeito: nota-se a estrutura edificada de alvenaria assentada sobre embasamento de pedras mais antigo.

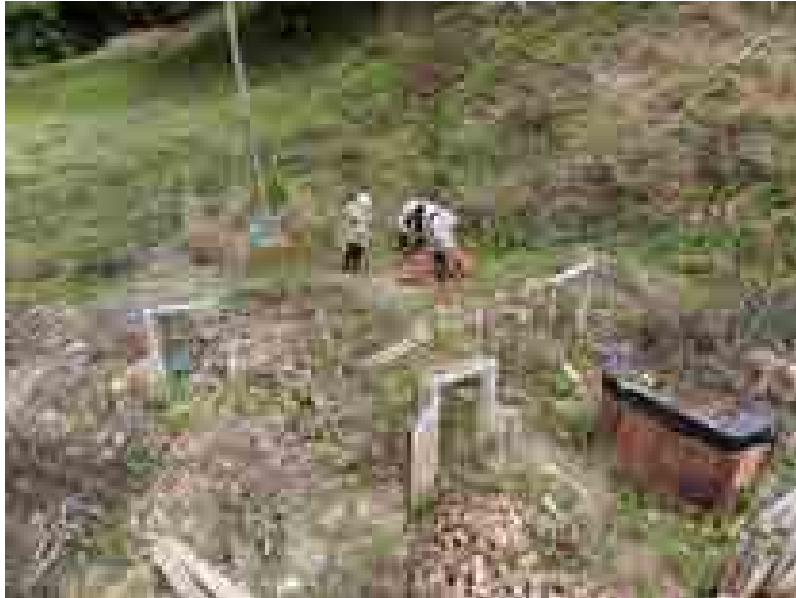
**Figura7** – Unidade doméstica atingida pelo rejeito (Residência 2). Segundo testemunho do proprietário a residência erguida em alvenaria de tijolos é mais recente.

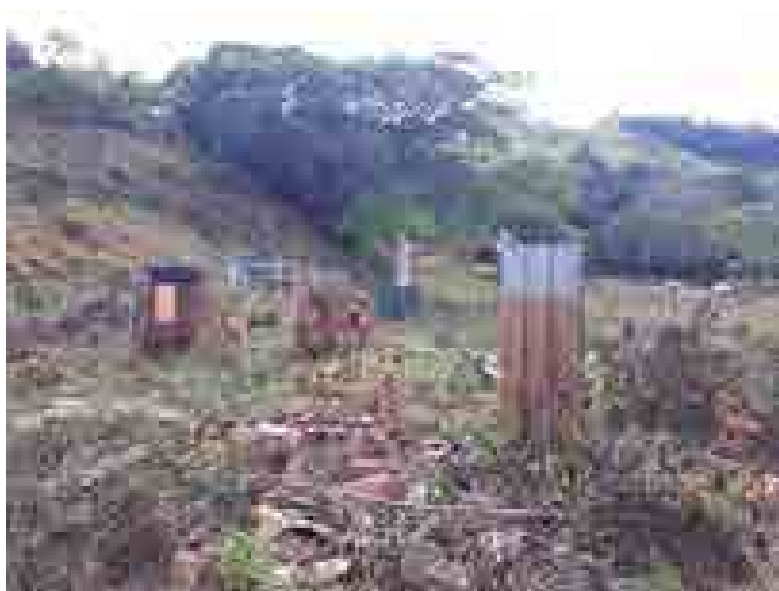
**Figura 8** – Vista geral da unidade doméstica arruinada e de remanescentes não colapsados da edificação, tratando-se de construção de caráter vernacular alvo da passagem da lama.

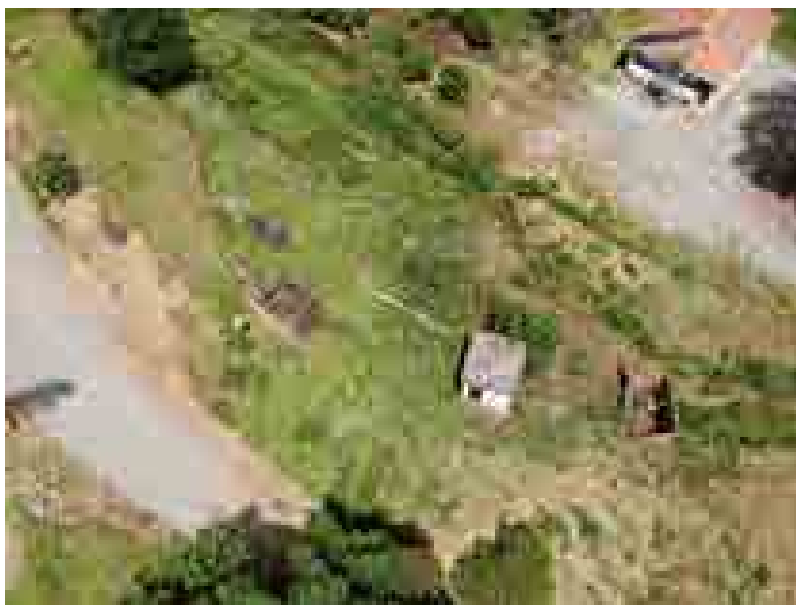
**Figura 9** – Vista aérea do sistema de moinhos hidráulicos danificados.

Os moinhos destinados ao fabrico de fubá (Moinhos 2 e 3) foram bastante afetados pelo desastre, sendo um completamente comprometido e o outro teve seu mecanismo avariado pela lama proveniente do Gualaxo do Norte. Não obstante, o sistema hidráulico remanescente está ainda relacionado ao cotidiano produtivo na propriedade, constituindo parte do processo de produção artesanal de aguardente, como disseram os interlocutores 11373, 11375, 11376 e 11374, com os quais a equipe de arqueologia estabeleceu diálogos informais a respeito dos danos perpetrados na área do bem.

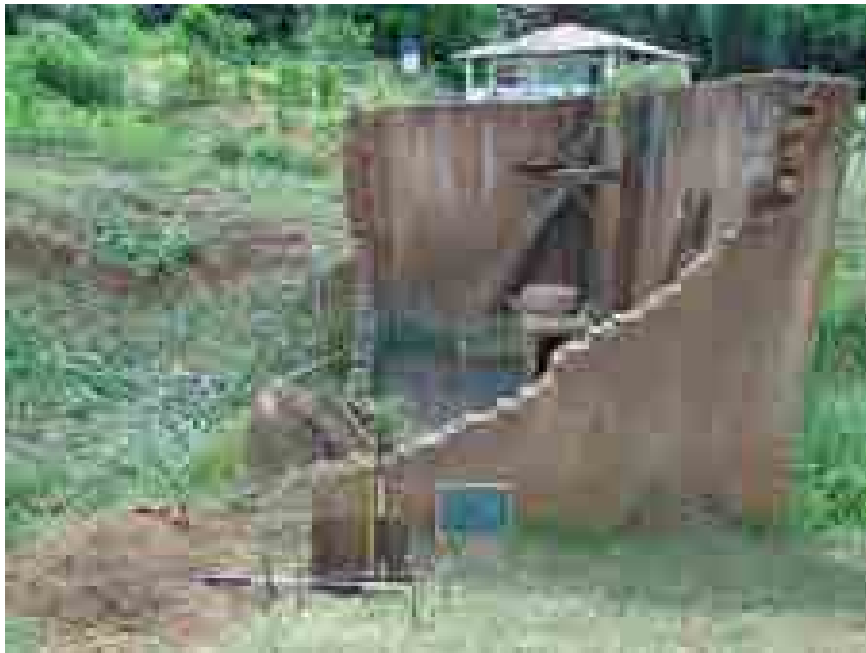
**Figura 11** – Vista de estrutura de moinho (Moinho 3), atingida pela passagem da lama.

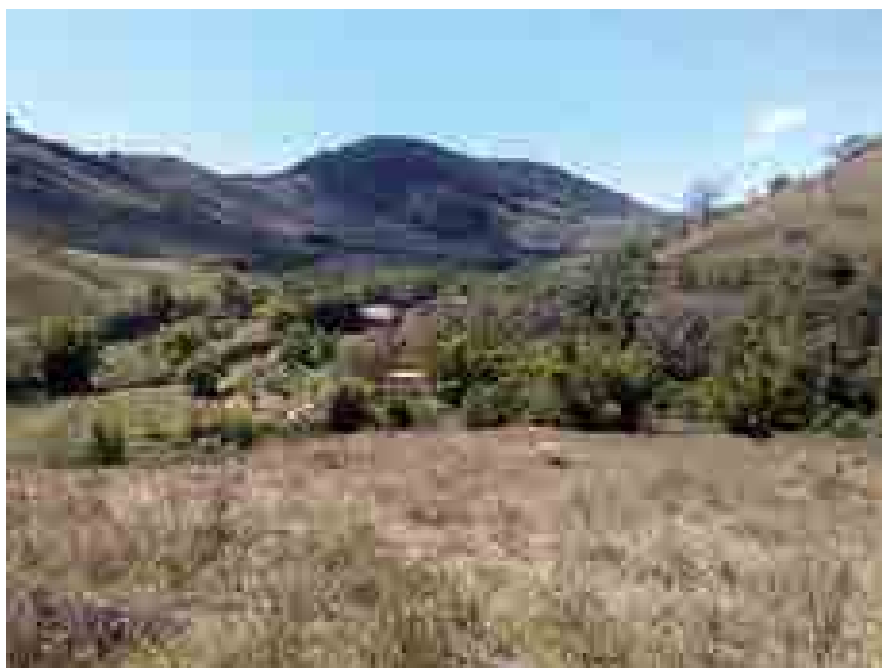
**Figura 1** – Vista geral na área do SIAHA Gesteira 1.

Os danos ocasionados pela passagem de rejeito oriundo do rompimento da barragem de Fundão ao SIAHA Gesteira 1 foram severos, e comprometeram integralmente sua área em função de sua proximidade com o rio Doce. Cabe apontar que a identificação do bem se deu a partir de indicação constante de relatório produzido pela Lume Estratégia Ambiental em estudos promovidos pela Fundação Renova (LUME, 2017). No entanto, as evidências haviam sido cadastradas pela equipe da Lume como ocorrência arqueológica, tendo sido alçadas à SIAHA no presente trabalho, dada a quantidade do material e a existência de peças em subsuperfície, tendo sido classificadas como cronologicamente relacionadas à ocupação do século XX.

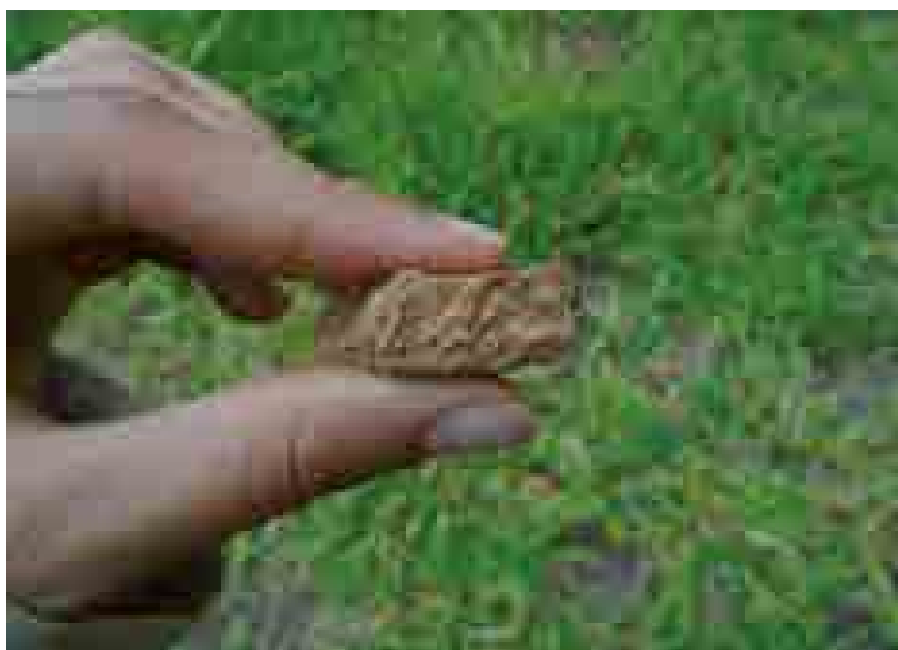
**Figura 12** – Fragmento de cerâmica, detalhe da quebra.
