Diagnóstico socioambiental dos danos decorrentes do rompimento da barragem de Fundão na bacia do rio Doce e região costeira adjacente

# TOMO V – PATRIMÔNIO CULTURAL

## Bens Arqueológicos Diagnóstico de Danos

Lactec  
Curitiba – Paraná – Brasil  
Maio/2020

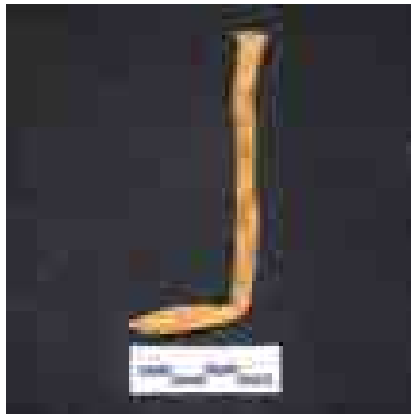
**Figura 15** – Prego em processo de oxidação.

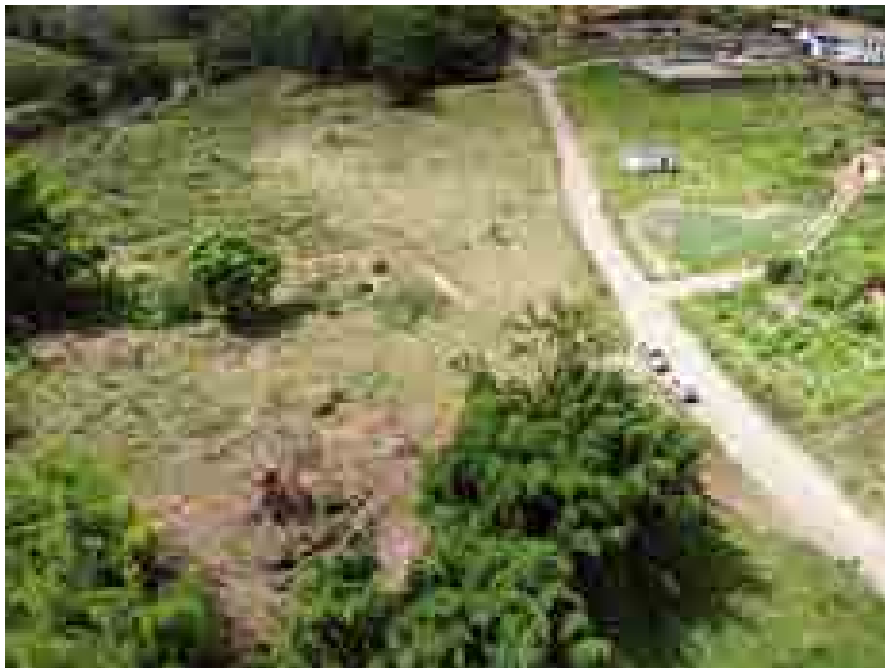
**Figura 13** – Vista aérea do bem. Em primeiro plano vê-se a pedreira, possível área fonte para a retirada de material para a construção do complexo (fundações, arrimos, terreiro).

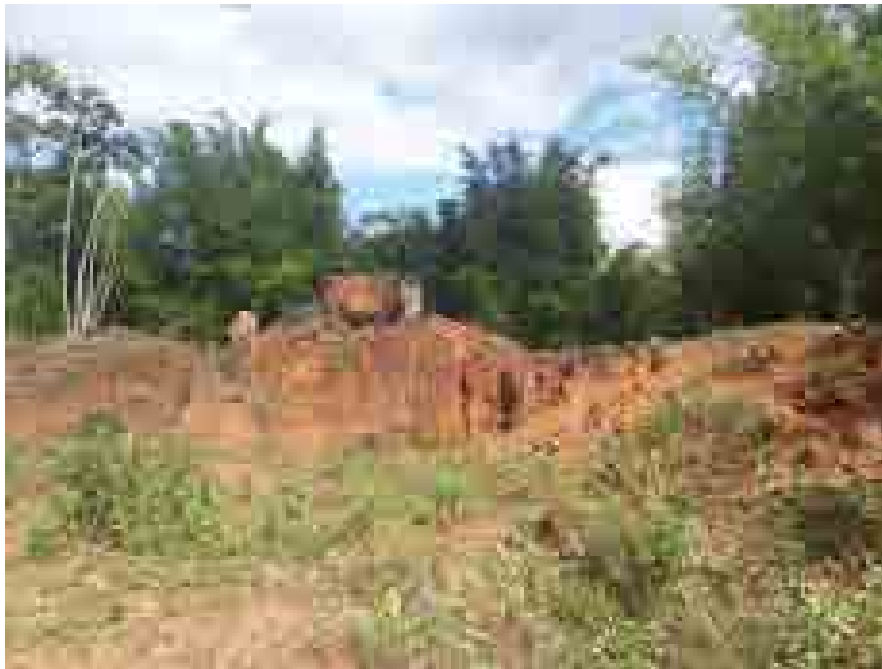
**Figura 14** – Detalhe da área de extração de material rochosos atingida pelos rejeitos.

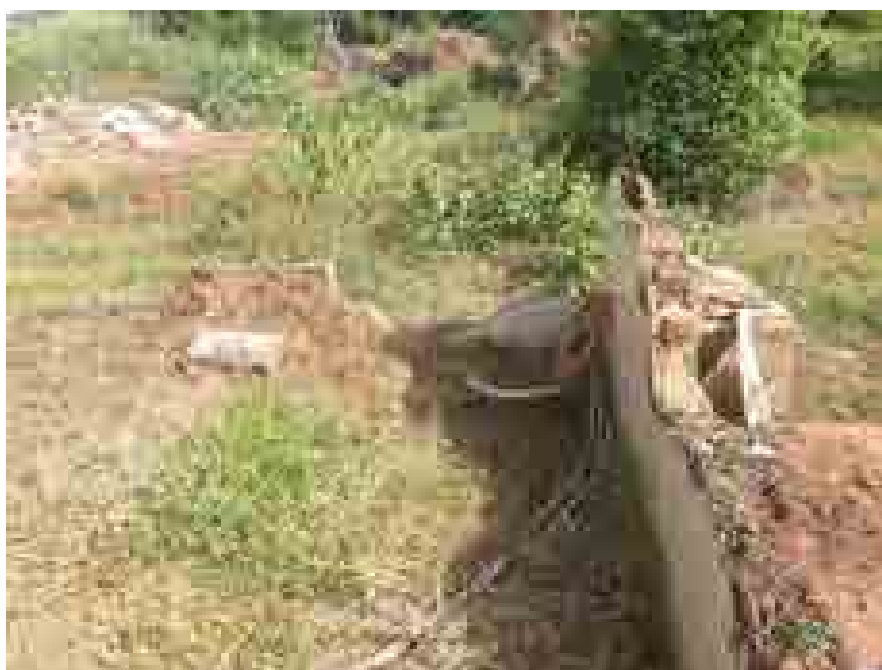
**Figura 17** – Ruínas de edificação em alvenaria de tijolos (casa de colono) atingida pelo rejeito.

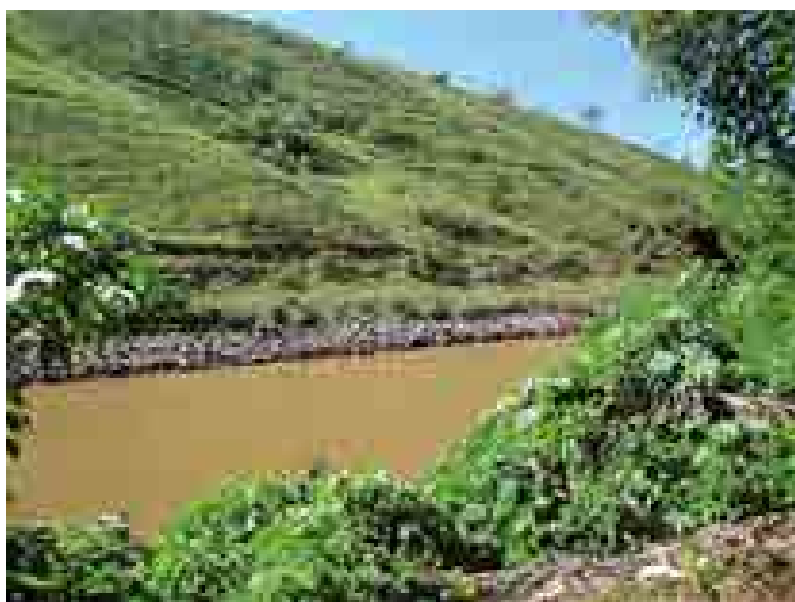
**Figura 2** – Aplicação de rachões para contenção de lama junto às margens do rio do Carmo: alteração substancial da paisagem em virtude de obras emergenciais, com sérios prejuízos ao uso e práticas corriqueiras e tradicionais pela comunidade.

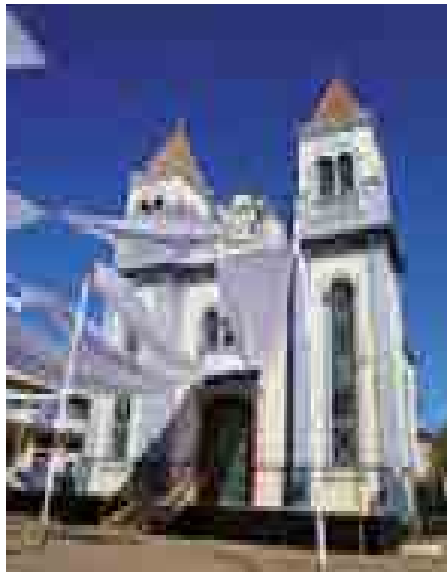
**Figura 3** – A igreja de São José, ornamentada para festividade. A edificação, erigida no século XVIII, é importante marco histórico e paisagístico. Nesse ponto tem início também o Caminho de São José. A área envoltória foi atingida pela lama

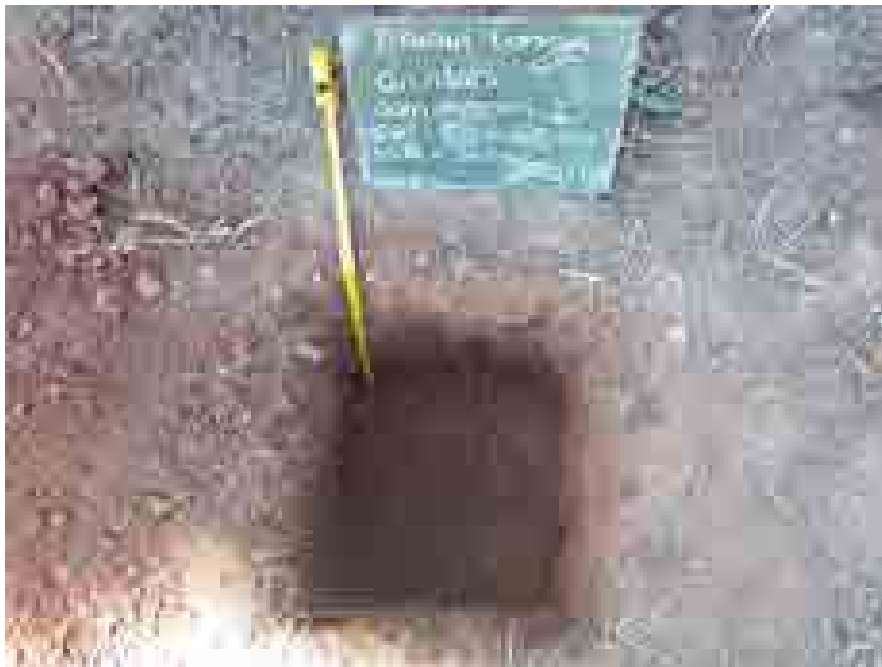
**Figura 14** – A Sondagem 1, realizada em casa localizada à Rua Matias Barbosa, 413, apresentou solo/ rejeito sobreposto por camada de sedimento, medida essa realizada pós-desastre, no sentido de minimizar impactos.

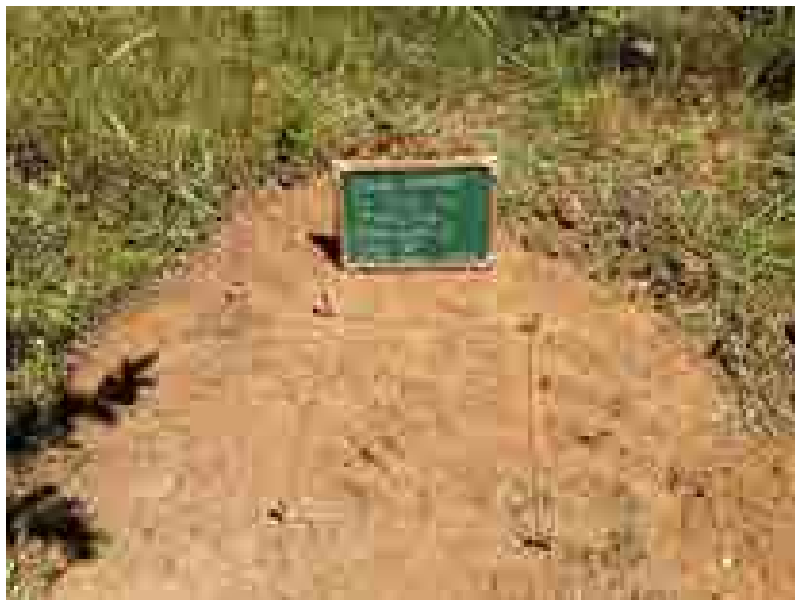
**Figura 20** – Área da Sondagem 3, junto ao terreno do Hotel Xavier, atingido pelo rejeito.

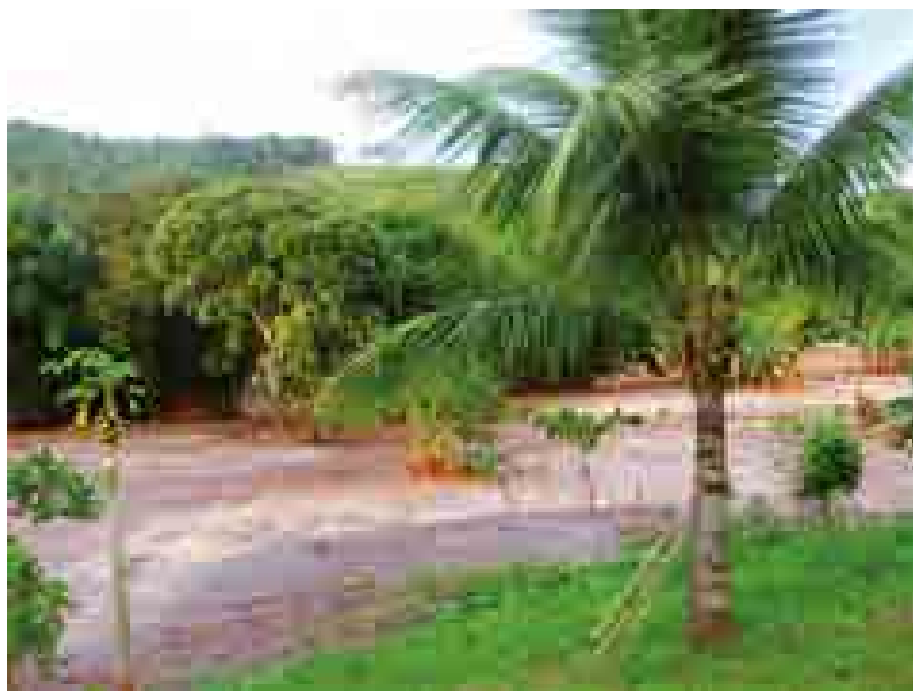
**Figura 29** – Fotografia cedida pelo interlocutor 11382 evidenciando o aporte de rejeito em seu quintal na sede de Barra Longa na ocasião do desastre.

Assim, para além da averiguações feitas por caminhamento ao longo da cidade e das fotos cedidas por moradores ou acessadas em matérias da imprensa (vide figuras 28 e 29), as marcas dos danos ainda visíveis foram inspecionadas com maior detalhamento a partir do exame dos lotes de dois quintais de casas situadas na rua Matias Barbosa nºs 7 e 413, além do espaço anexo ao Hotel Xavier, na Praça João Patrício Xavier, nº 11 –, (vide figuras 12 a 21) o qual ainda está fechado devido aos impactos provocados pela passagem da lama.

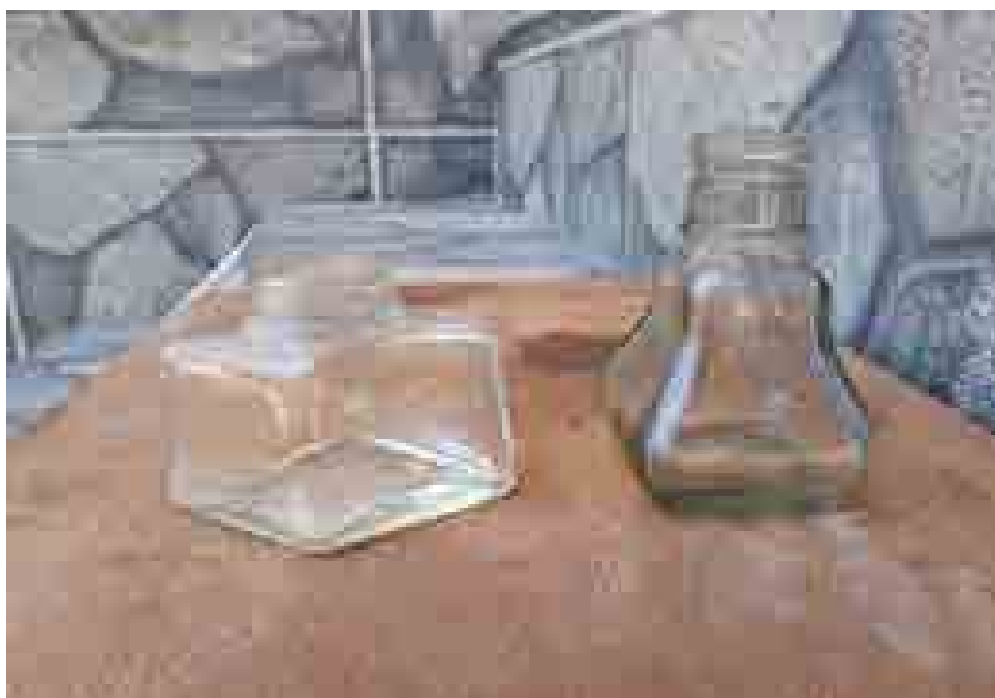
**Figura 30** – Frascos de vidro de tinta nanquim encontrados pela moradora em seu quintal antes da chegada da lama. O rejeito neste quintal atingiu de 40 cm de espessura. A propriedade se situa na Rua Matias Barbosa, 413.

Por seu turno, na residência à Rua Matias Barbosa, 413, onde foi possível realizar a aferição por meio de Sondagem 1, o interlocutor 11381 exibiu à equipe de arqueologia materiais encontrados em decorrência das obras realizadas no quintal após o desastre como frascos de vidro íntegros provavelmente de meados do século XX (tinteiros) e, inclusive uma moeda que remonta ao período imperial (figuras 30 a 32), mostrando a riqueza dos quintais de Barra Longa.

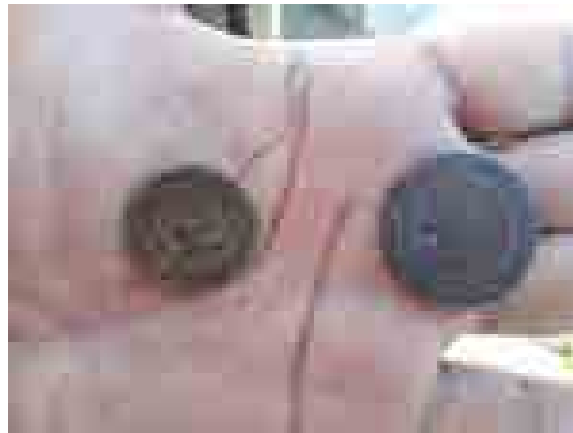
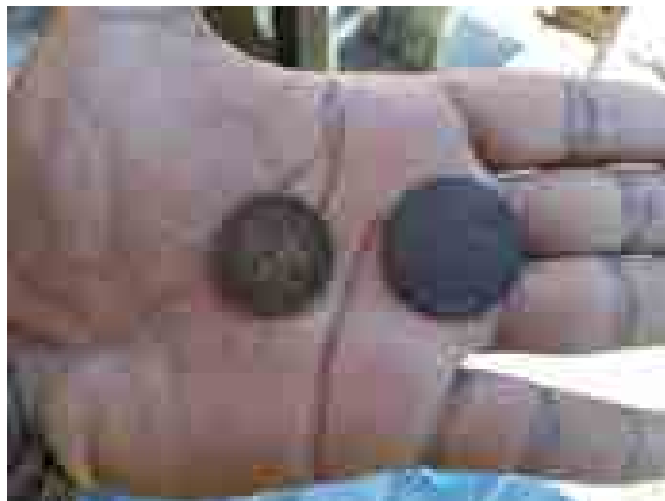
**Figura 31** – Moedas de cobre, do primeiro e do segundo reinados, encontradas pela moradora da localizada à rua Matias Barbosa, 413, antes da passagem da lama. Ali a camada atingiu 40 cm de espessura.

**Figura 32** – Moedas de cobre, do primeiro e do segundo reinados, encontradas pela moradora da localizada à rua Matias Barbosa, 413, antes da passagem da lama. Ali a camada atingiu 40 cm de espessura (outra face).

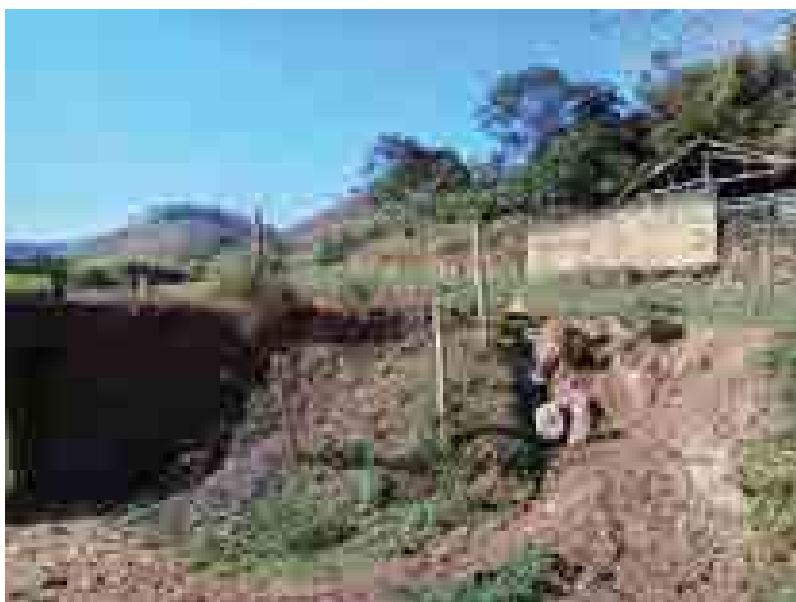
**Figura 3** – Área alvo da passagem da lama junto à base da ponte que liga a fazenda ao Caminho de São José.

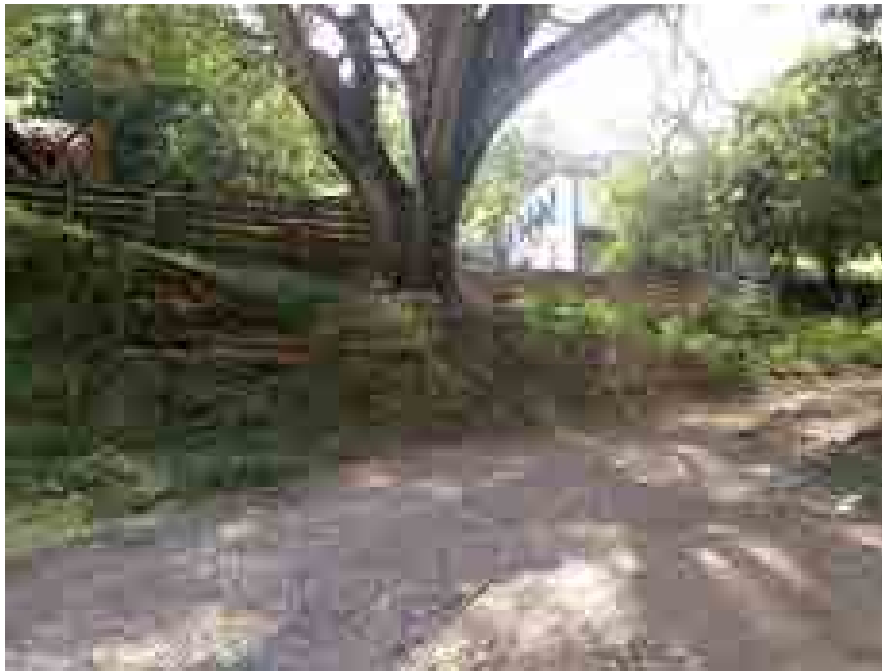
**Figura 12** – Muro de arrimo na proximidade da ponte, igualmente atingido pelo rejeito.

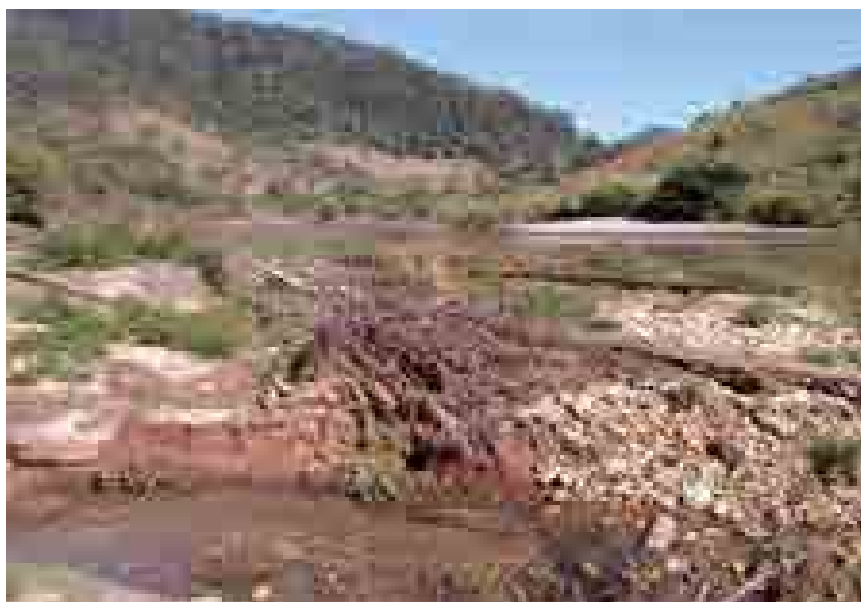
**Figura 1** – Material transportado e depositado junto à planície de inundação nas proximidades do córrego Apaga Fogo.

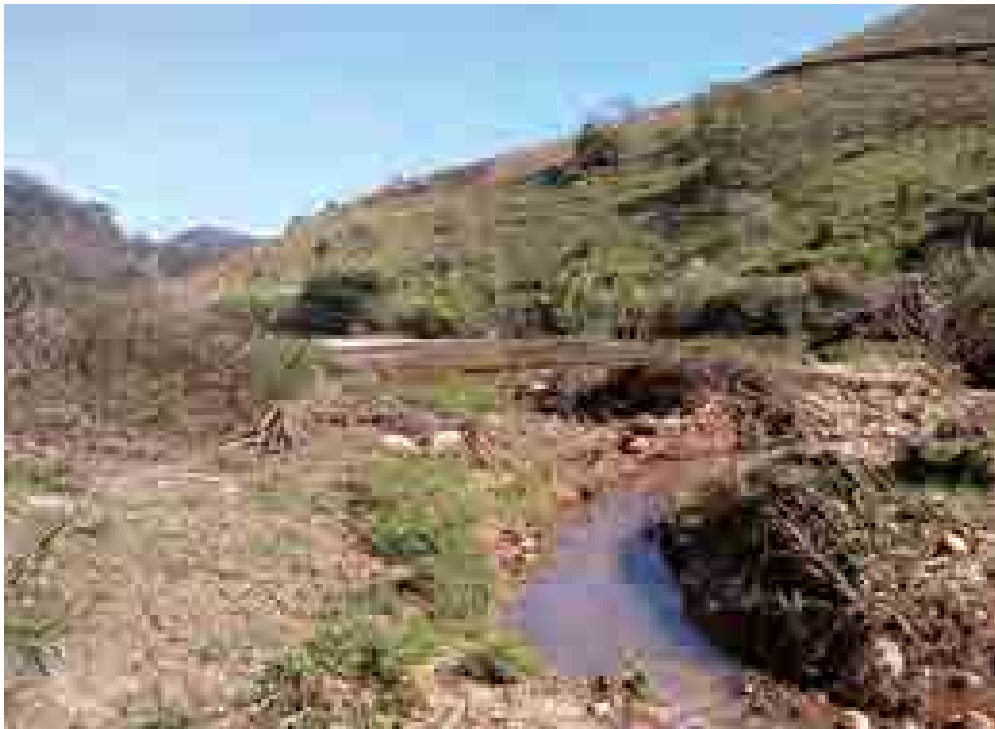
**Figura 2** – Detalhe do córrego Apaga Fogo nas proximidades do rio do Carmo atingido pelo rejeito.

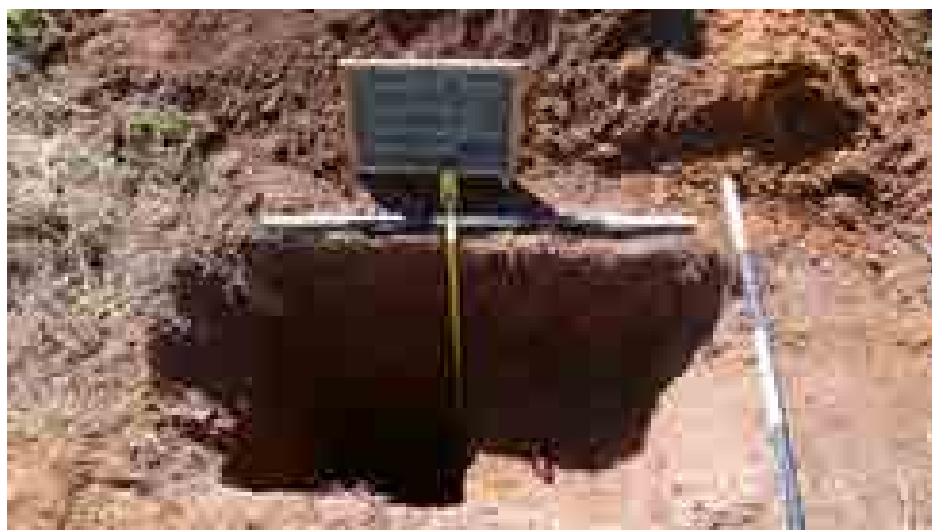
**Figura 9** – Sondagem 8 finalizada, onde se nota a cama de rejeito acumulada na área, da intervenção.

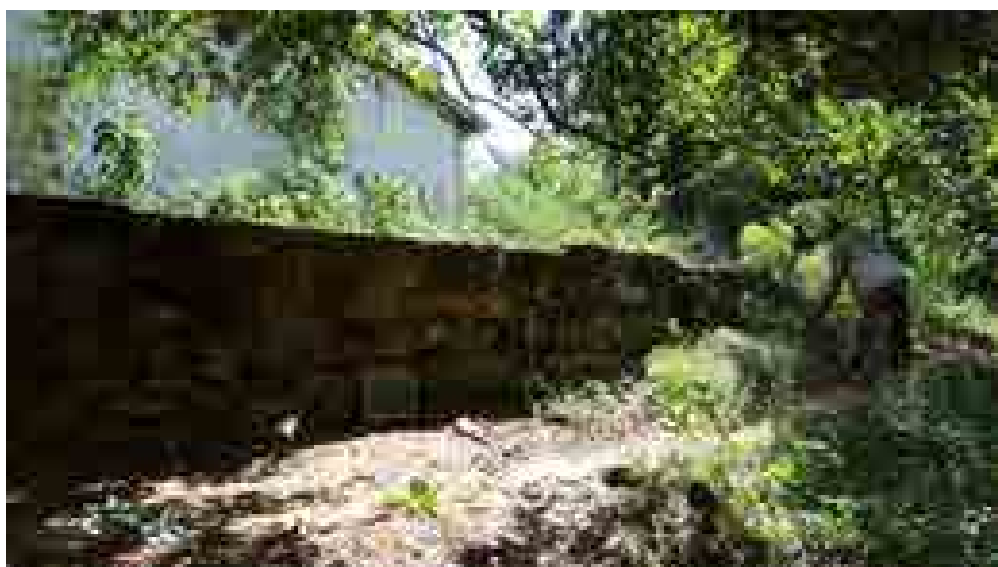
**Figura 9** – Supressão de vegetação na área do muro de arrimo, nas proximidades da casa sede.

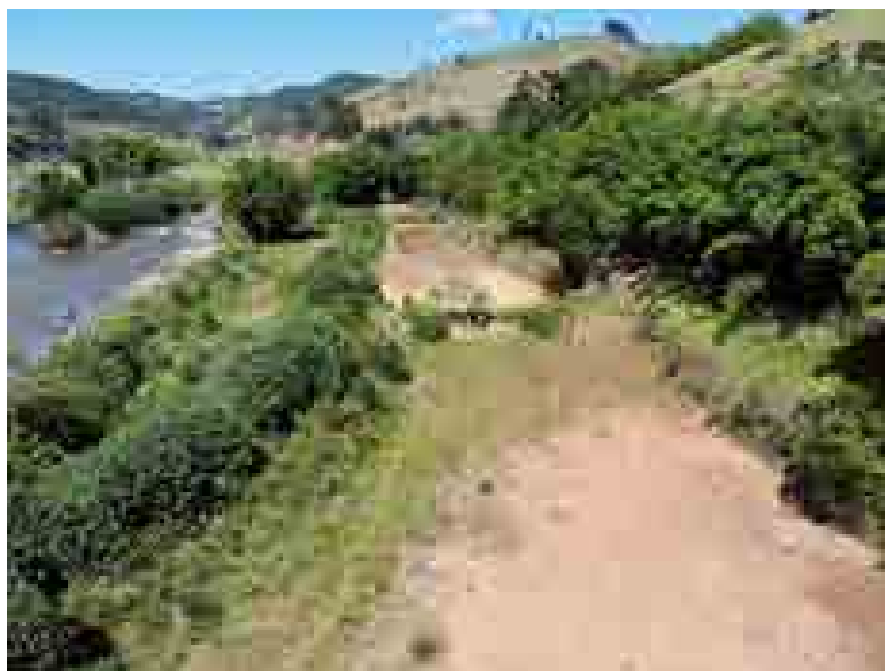
**Figura 14** – Vista aérea de porção do açude seco e espaços adjacentes à área delimitada do bem, os quais apresentam ainda acúmulo d'água com rejeito.

Esse sistema hidráulico foi parcialmente afetado, como se afirmou, uma vez que o açude foi rompido pela força do aporte de rejeito. Como consequência do desastre e dos danos causados na propriedade, houve o seu abandono pelos antigos moradores, dado inclusive confirmado por meio de conversas informais com transeuntes do caminho de São José. A tendência é que o bem, outrora minimamente protegido em razão de estar em um lugar habitado, cujos ocupantes sabiam da existência do mesmo, caia no esquecimento e se deteriore ainda mais.

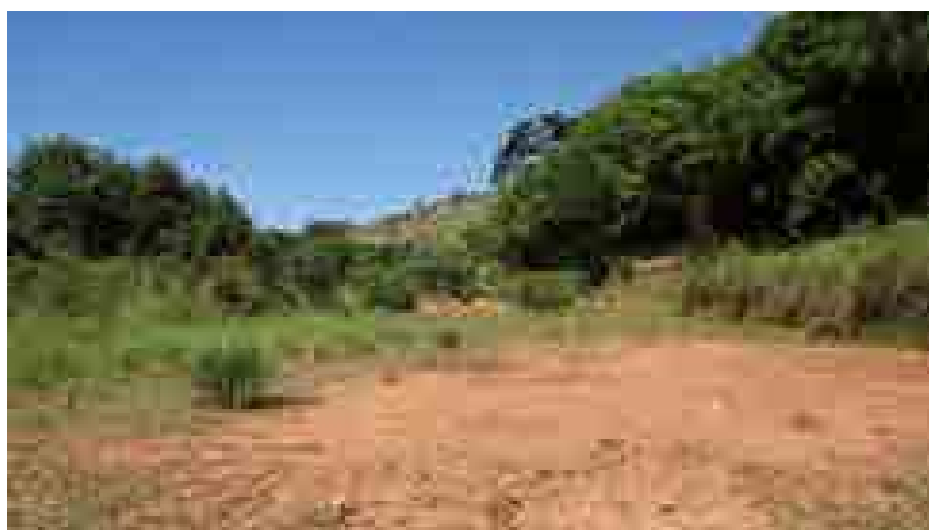
**Figura 15** – Área do açude seco, localizado entre o rio e as estruturas do sistema hidráulico.

O sistema hidráulico da Fazenda do Carmo não funcionava mais quando da visita da equipe do diagnóstico de danos, sendo que após a passagem da torrente de rejeito pelo rio do Carmo, o açude que servia como corpo d'água a alimentar o sistema voltado à moagem foi destruído e sangrado.

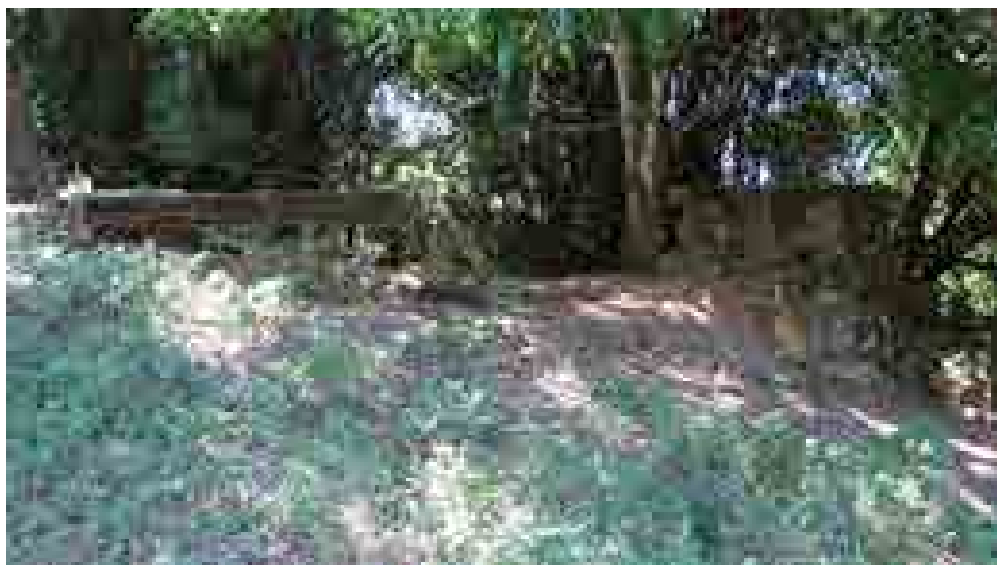
**Figura 20** – Ruínas do equipamento de moagem.

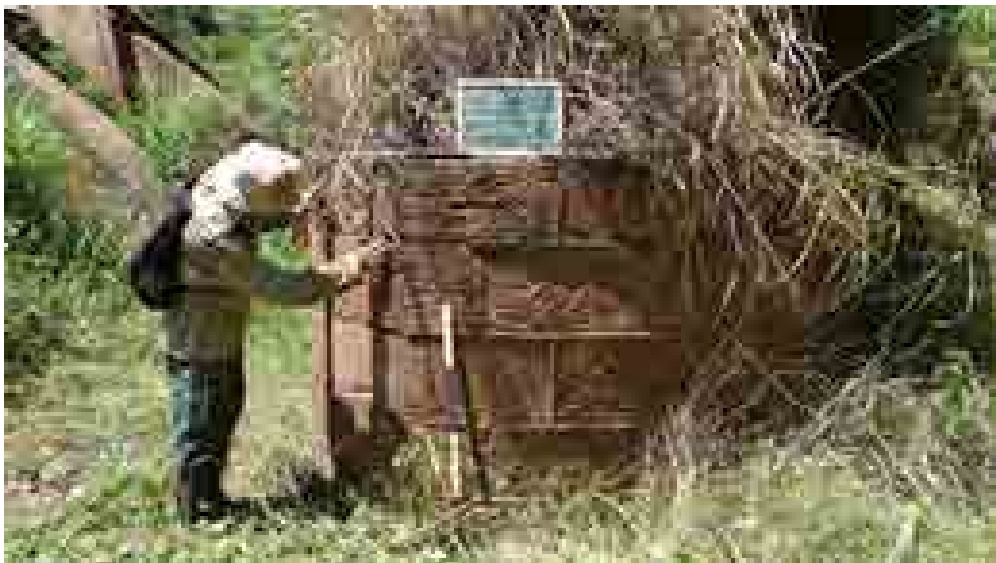
**Figura 6** – Pilares associadas à implantação da estrutura original da ponte no final do século XIX. Nota-se a impregnação do rejeito à superfície da estrutura.

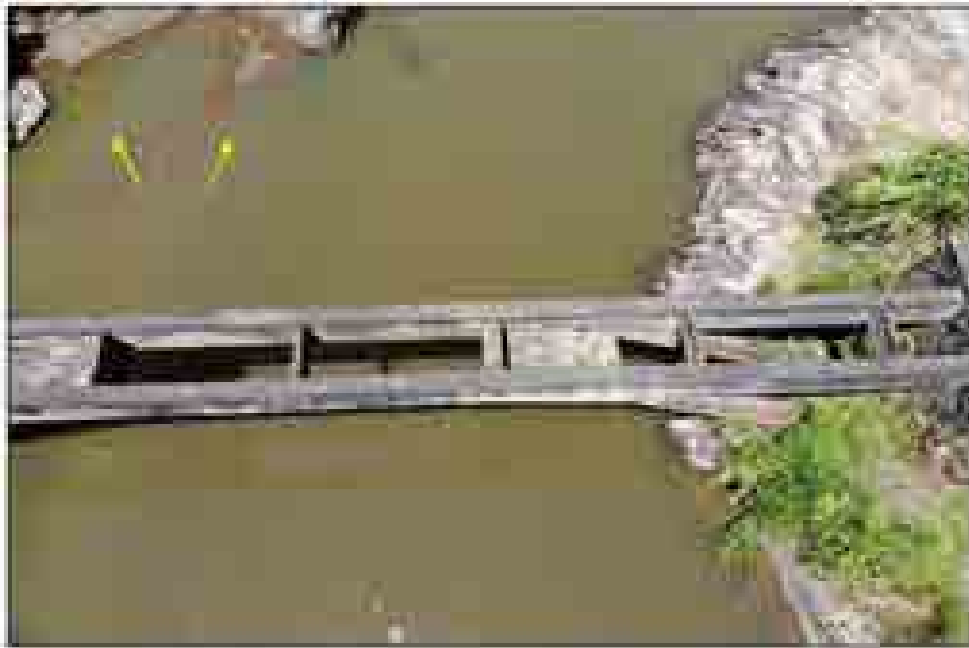
**Figura 4** – Vista aérea da ponte, sendo possível identificar áreas onde o rejeito pode ter se acumulado em seu entorno.

Em resumo, houve dano a uma extensa paisagem, porque é impossível não perceber o desastre no local, uma vez que há rejeito nas margens, nas rochas e as marcas da torrente de lama no concreto da ponte.

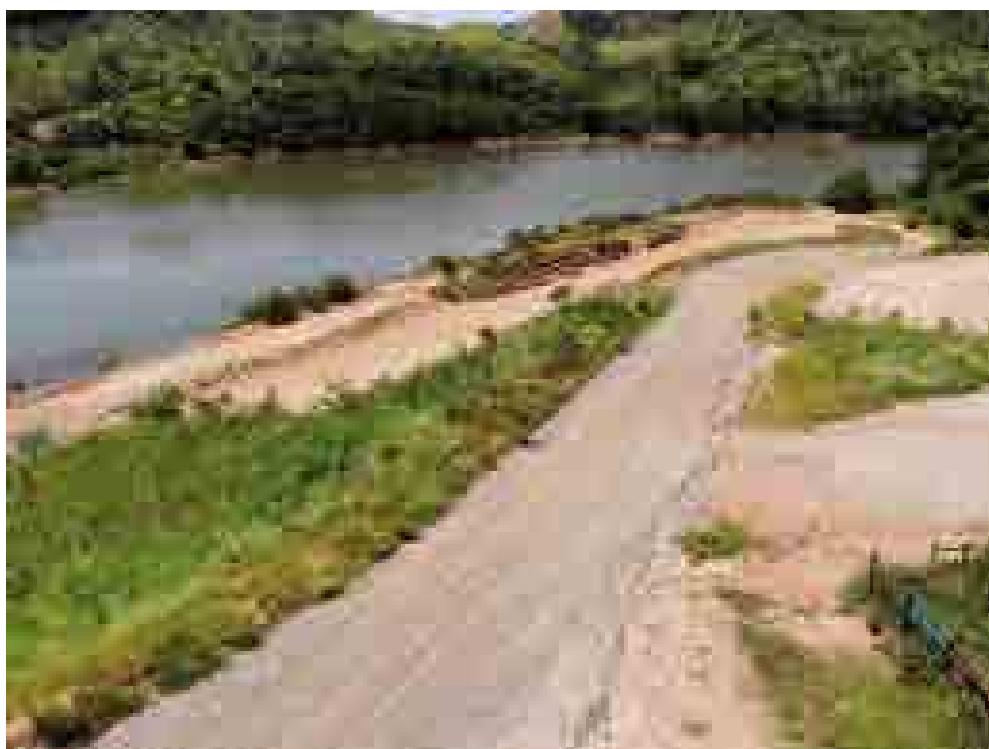
**Figura 19** – Implantação na paisagem de porção da área anteriormente ocupada pelo povoado de Soberbo Velho.

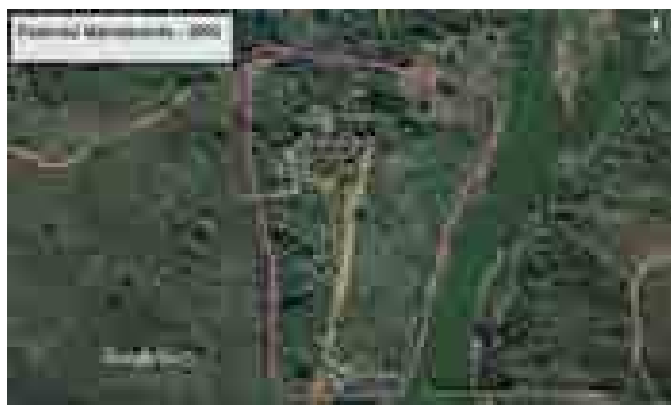
As edificações da Fazenda Marimbondo foram completamente submersas à época do enchimento do reservatório da Usina Hidrelétrica Risoleta Neves. Por isso, quando ocorreu o rompimento da barragem de Fundão, a torrente de rejeitos e demais materiais a ele agregados, avançou sobre os remanescentes. Depois da passagem do rejeito, a extensão do lago do reservatório foi reduzida e diversas porções que antes estavam submersas, foram expostas. Essa situação se deu, por exemplo, na porção da Fazenda Marimbondo onde esteve localizada a casa sede e a capela. Conforme se observa nas imagens a seguir, uma estrada foi aberta na área onde a casa sede e a capela estavam localizadas, promovendo o soterramento de possíveis evidências que tenham resistido a torrente de rejeitos.

**Figura 11** – Distribuição de edificações da Fazenda Marimbondo em imagem do google Earth de 2002.

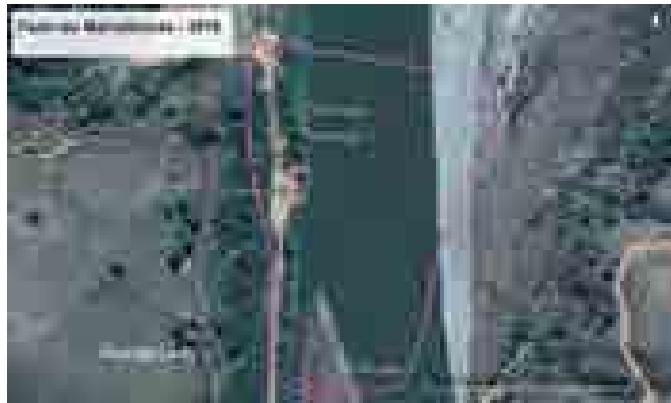
**Figura 12** – Distribuição de edificações da Fazenda Marimbondo em imagem do google Earth de 2018.

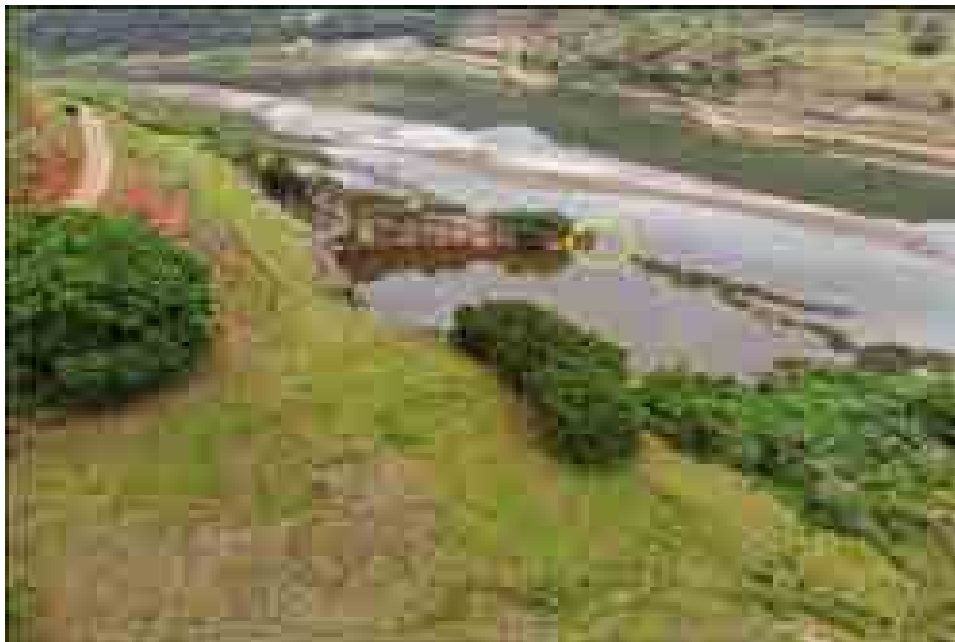
**Figura 5** – Vista aérea da área do sítio arqueológico, atualmente submersa (localização estimada em destaque). Imagem obtida por meio de VANT.

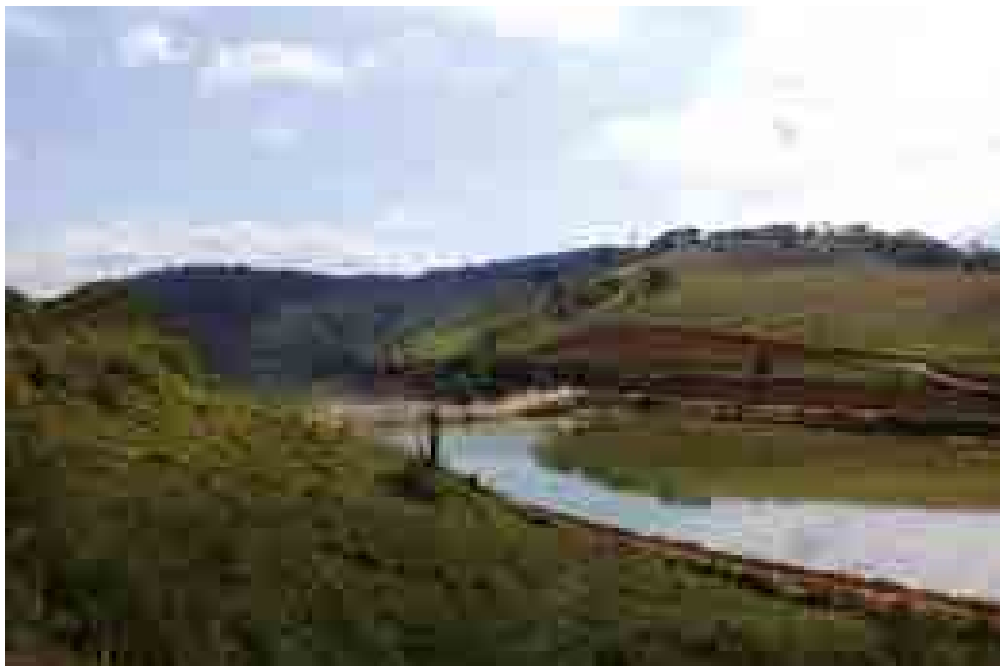
**Figura 1** – Vista para um barramento emergencial próximo a coordenada de referência do sítio.

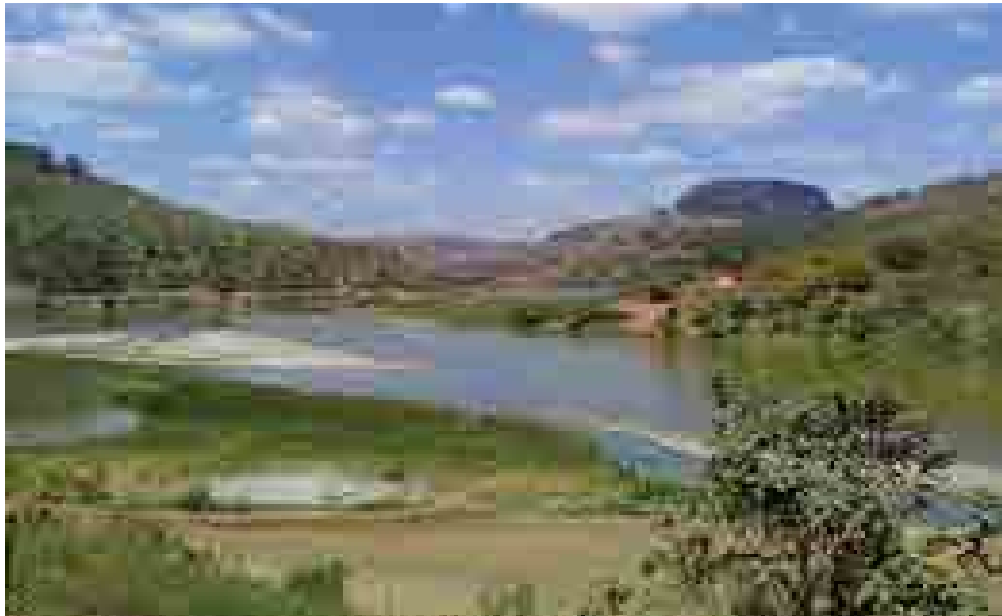
**Figura 5** – Vista para a área aproximada do sítio arqueológico Candonga.
