PARECER TÉCNICO – MUNICÍPIO ACAIACA

Em atenção à solicitação de emissão de parecer técnico referente aos impactos causados ao município de Acaiaca/MG em decorrência das consequências do rompimento da Barragem do Fundão, encaminha-se o presente documento preliminar.

O presente trabalho, intitulado como Parecer Técnico, elaborado em atendimento à solicitação da Promotoria de Justiça do Ministério Público do Estado de Minas Gerais, tem como finalidade subsidiar a apuração conduzida pelo Ministério Público do Estado de Minas Gerais referente aos impactos causados ao Município de Acaiaca/MG em decorrência do rompimento da Barragem do Fundão e da recuperação da sede do Município de Barra Longa.

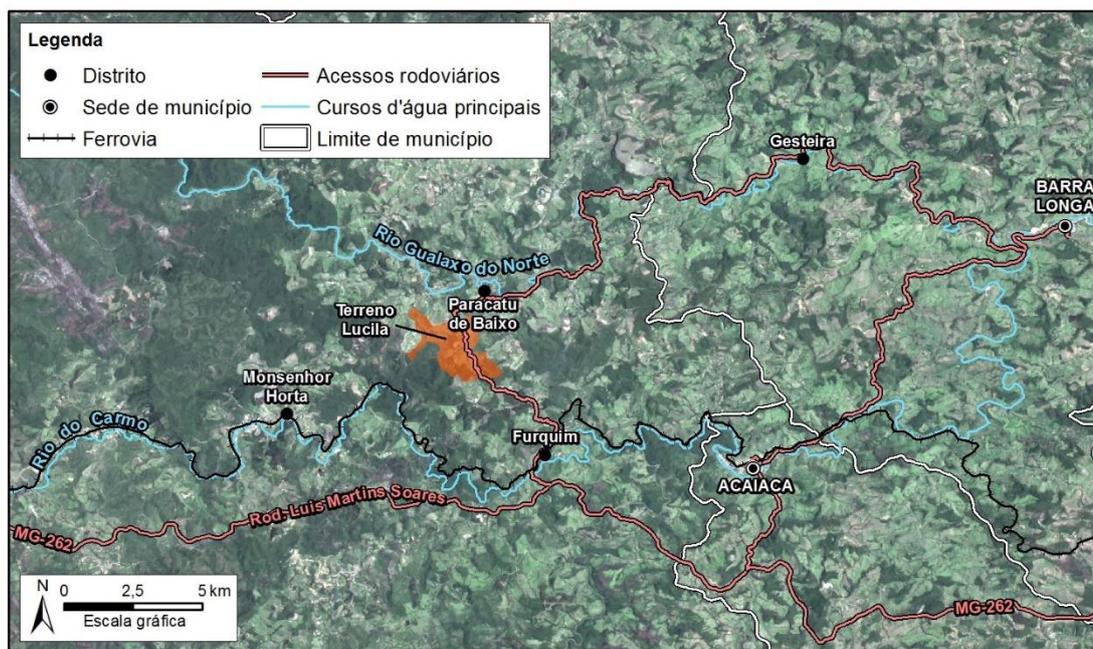
Figura 9 – Caminho alternativo Furquim/Barra Longa

- a) Considerando que a Fundação Renova já tomou as medidas cabíveis para recuperação do pavimento da estrada vicinal LMG829 Acaiaca-Barra Longa, tendo procedido à recuperação do pavimento asfáltico em todos os pontos apontados pela Prefeitura;
- b) Considerando que a obra de reassentamento de Gesteira irá intensificar novamente o trânsito de caminhões e maquinário nesta mesma estrada e que esta circulação irá perdurar por no mínimo 12 meses;
- c) Considerando que as residências lindeiras à estrada LMG829 poderão novamente sofrer recalques frente à sobrecarga dos caminhões que por ali circularão;
- d) Considerando que a estrada vicinal LMG829 é a conexão mais rápida entre Mariana e Barra Longa e que a outra alternativa envolve um percurso muito mais longo com trechos sinuosos e íngremes com pista em terra passando por Furquim e Paracatu de Baixo (Figura 9);

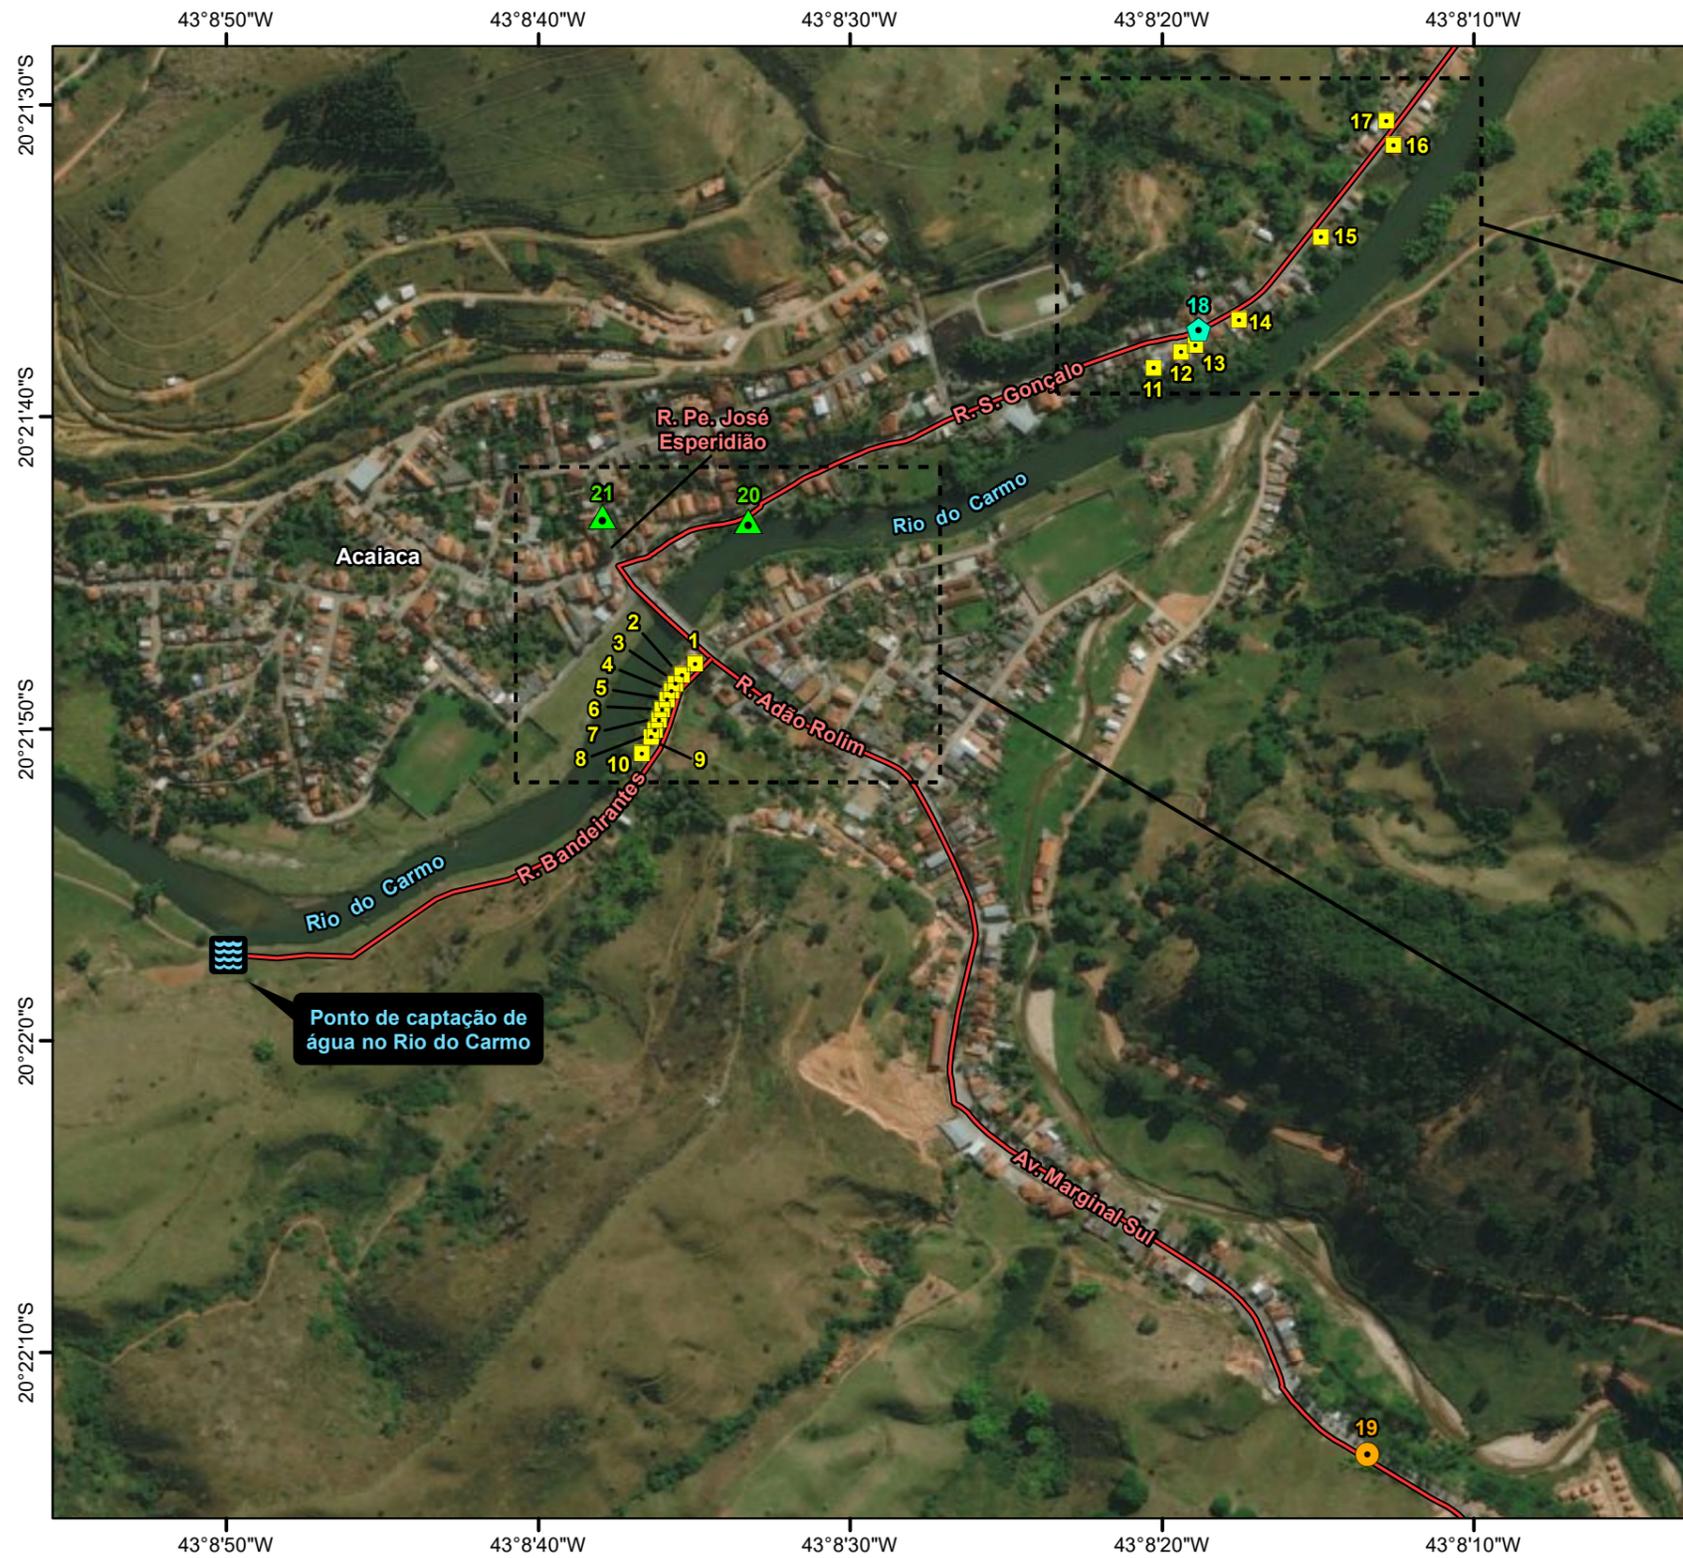
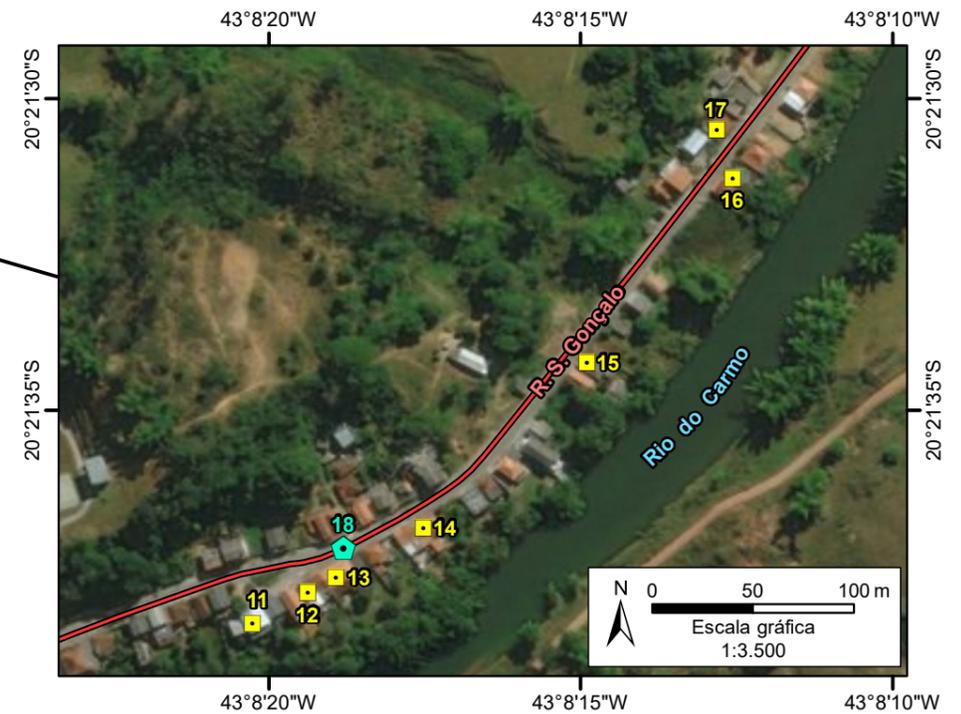
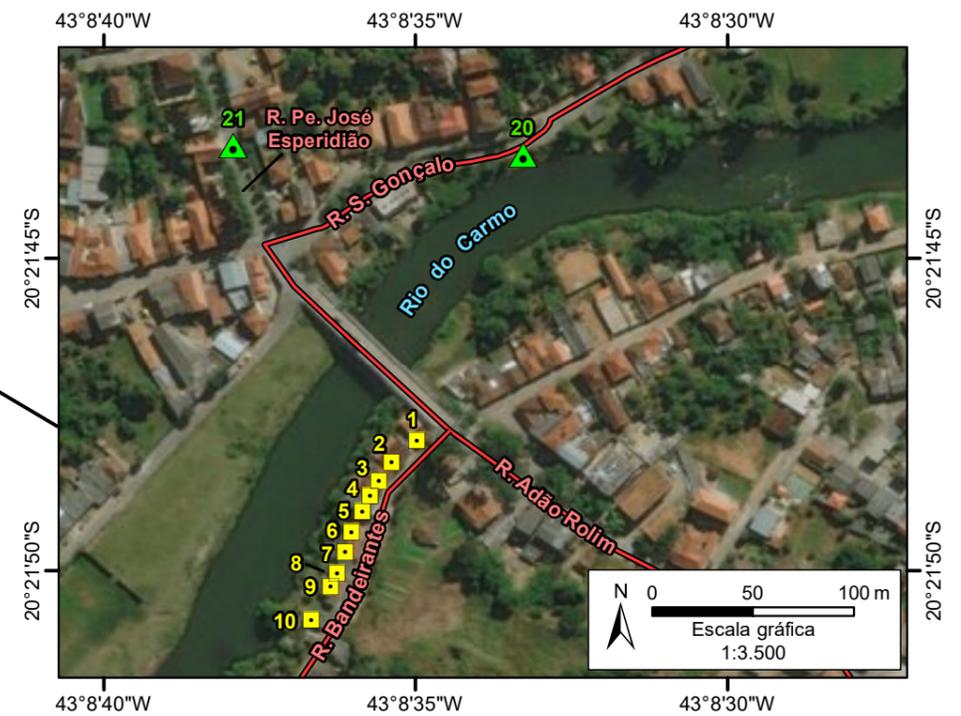
Nº Desenho:
Figura 03

Na visita a campo realizada no dia 15/08/2018 em Acaiaca, verificou-se que algumas edificações possuem trincas e fissuras, podendo estar com suas estruturas físicas abaladas, principalmente nos imóveis localizados na Rua Bandeirantes, única via de acesso ao ponto de captação de água. Nesta rua, todos os imóveis que fazem fundos para o curso d'água (Rio do Carmo) apresentam algum tipo de patologia (trincas/fissuras), que muito provavelmente pode estar associada à grande circulação de caminhões pesados no local, em decorrência do percurso que os caminhões pipa faziam, do ponto de captação de água até a cidade de Barra Longa. Com isso, as edificações identificadas com os números de 1 a 10 (Figura 4 do anexo), de fato deveriam ser incluídas no escopo das obras da Fundação Renova, como itens a serem reformados, dentro das tratativas do PG010 (Programa de

Com relação as demais edificações, identificadas com os números de 11 a 17 (Figura 4 do anexo), localizadas ao longo da Rua São Gonçalo, não é possível afirmar se as trincas e fissuras observadas nestes imóveis e relatadas pelos proprietários à Prefeitura de Acaiaca, estão associadas à circulação de veículos pesados pelas ruas da cidade, uma vez que os problemas que estas edificações apresentam não são comuns a todos os outros imóveis localizados na Rua São Gonçalo.

Título: DETALHE DA ÁREA URBANA DE ACAIIACA/MG, COM IDENTIFICAÇÃO DAS ESTRUTURAS DANIFICADAS

- e) todas as casas localizadas na rua Bandeirantes sejam inventariadas e inseridas no PG-10 para ter seus reparos viabilizados o quanto antes;
- f) todas as edificações lindeiras à estrada vicinal LMG829 – Acaiaca/ Barra Longa sejam inventariadas e monitoradas durante o período da obra de reassentamento de Gesteira, com o objetivo de monitorar eventuais recalques e abalos às suas estruturas;
- g) a ponte sobre o rio do Carmo seja monitorada, verificando eventuais recalques da estrutura principal;
- h) qualquer fissura ou trinca identificadas no pavimento do sistema viário utilizado como passagem de caminhões e maquinário seja imediatamente reparada para evitar o comprometimento das suas camadas.
