**MINISTÉRIO PÚBLICO FEDERAL**  
**PROCURADORIA DA REPÚBLICA NO RIO GRANDE DO NORTE**  
**SECRETARIA ESTADUAL**  
**ASSESSORIA TÉCNICA DE ENGENHARIA**

**RELATÓRIO TÉCNICO**

**Referência: PGEA – 1.28.000.000078/2023-92**

O presente relatório trata do andamento físico da obra da nova sede da PR/RN a fim de subsidiar o ateste da **trigésima primeira medição** do Contrato 8/2022, encaminhada pela empresa contratada a esta Procuradoria em 15/08/2025.

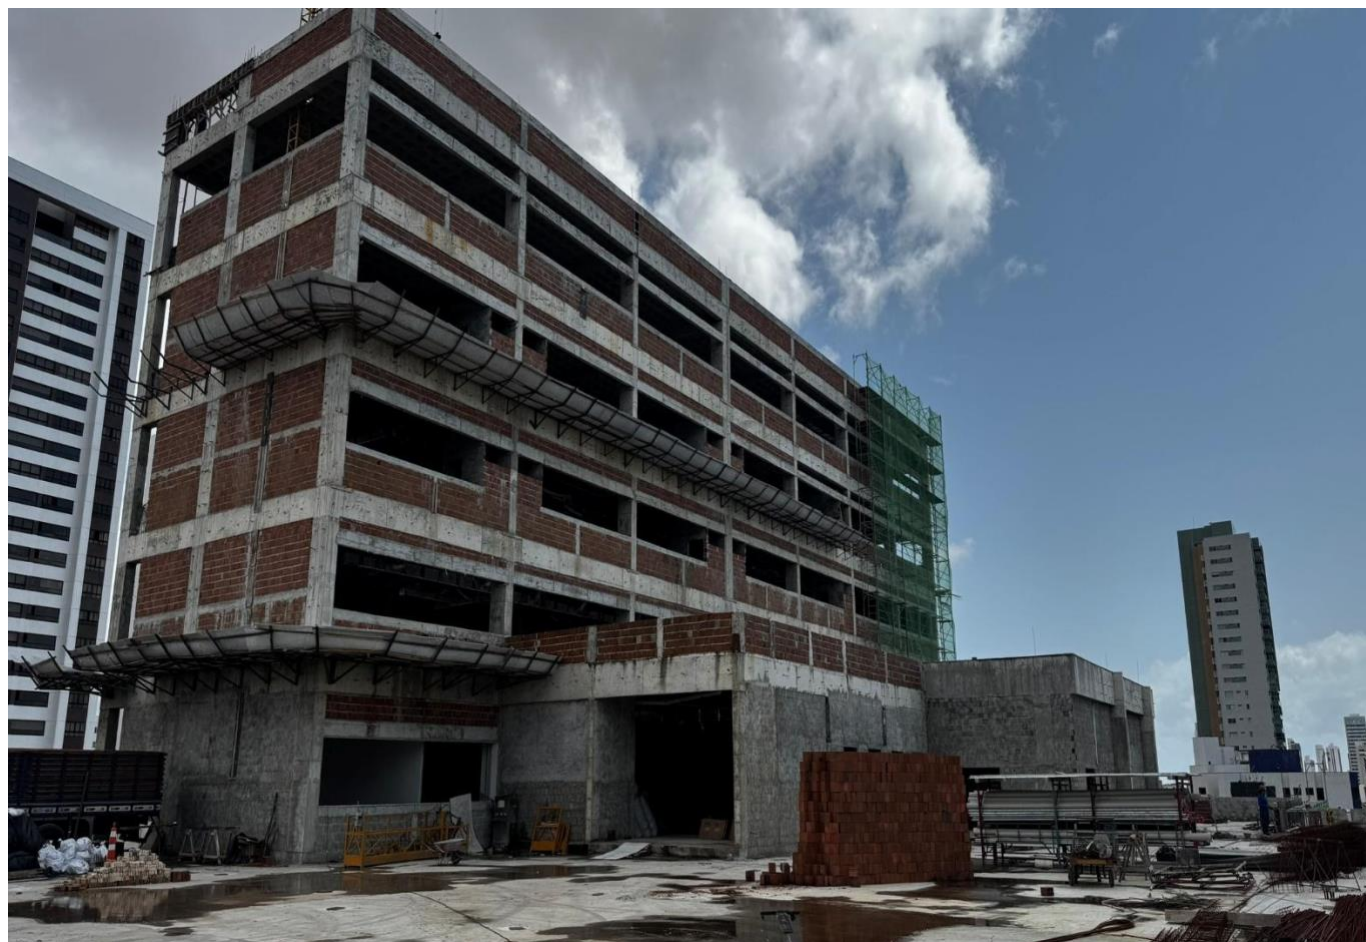
*Figura 1. Visão geral da obra.*

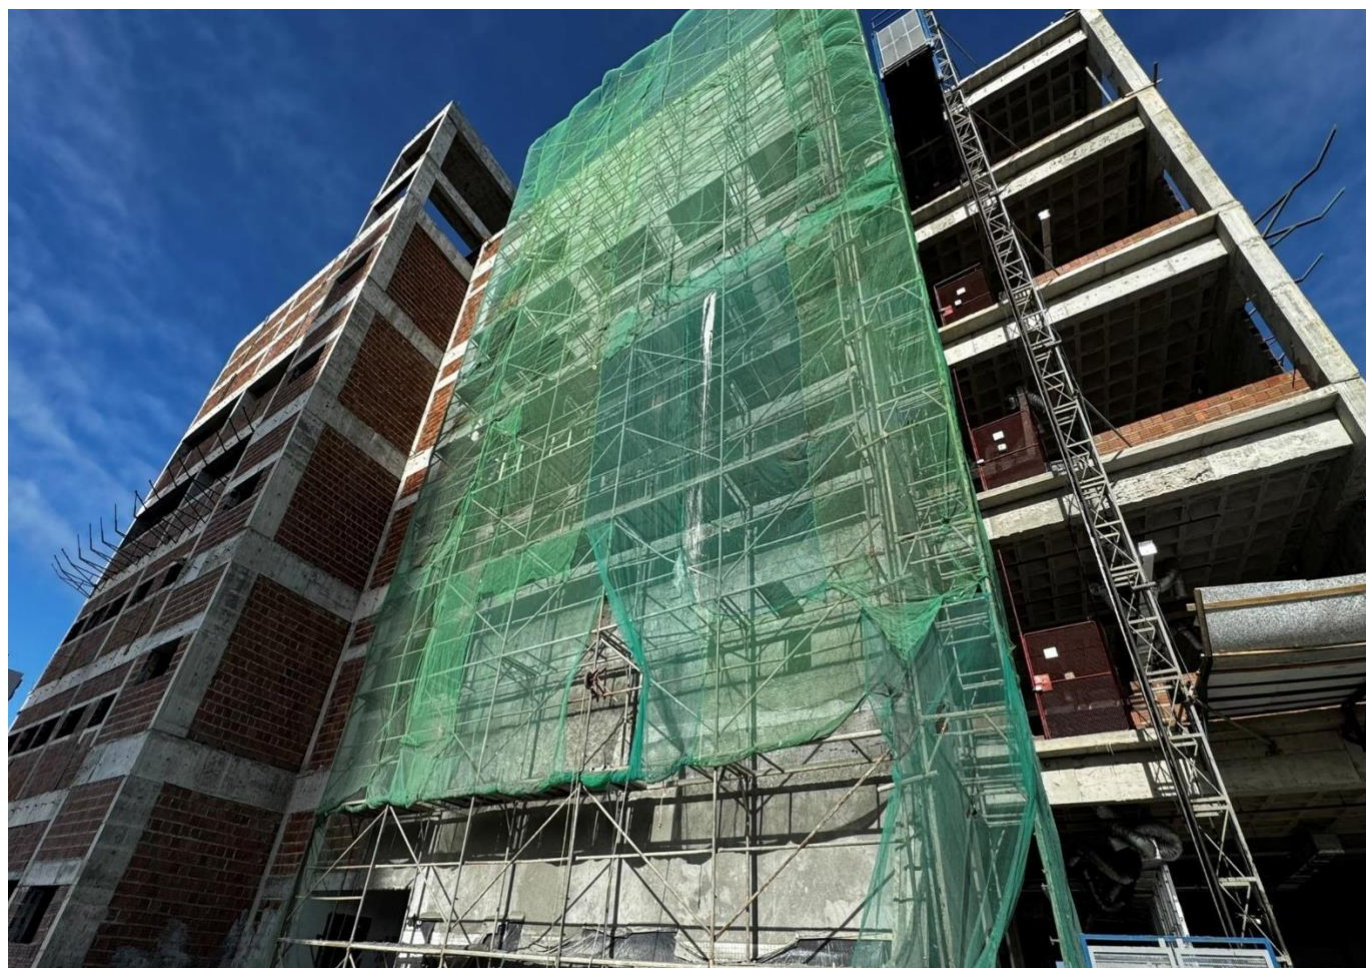
Os outros serviços do item 2 se referem à utilização dos andaimes para execução das alvenarias e para a montagem e a desmontagem das fôrmas das lajes, vigas e pilares e também os serviços referentes aos andaimes fachadeiros.

*Figura 2. Andaime fachadeiro e instalação de tela de proteção.*

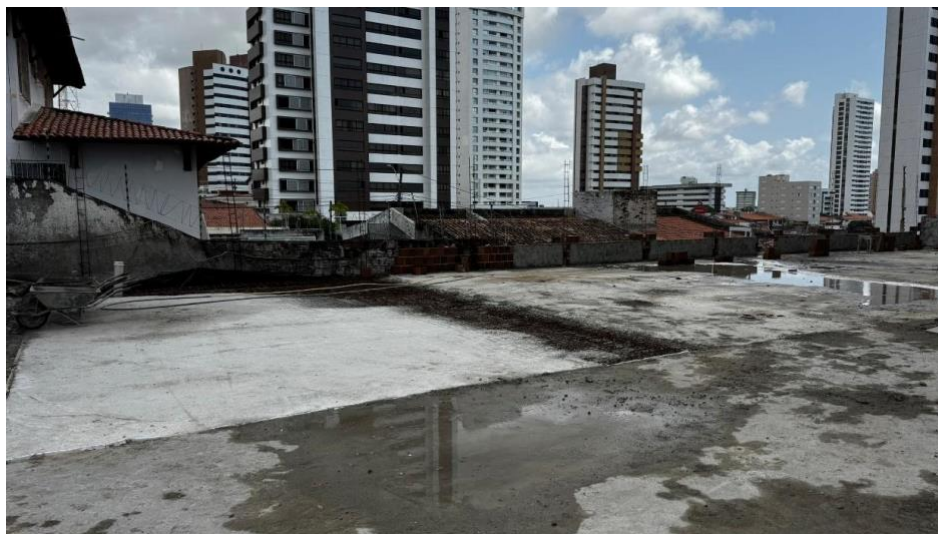
No item 6, “ESTRUTURA”, foram executadas as etapas referentes à construção da laje de estacionamento (caixão perdido, correspondente ao antigo muro em L) no limite com as edificações

vizinhas. Para a última laje do caixão perdido, a Laje L8, a empresa solicitou uma alteração estrutural, que foi atendida. A laje inicialmente projetada como nervurada foi substituída por laje maciça apoiada no solo, após aprovação do engenheiro calculista responsável, o Engenheiro Diego Popov (SEA/PGR).

*Figura 3. concretagem da laje maciça do muro em L.*

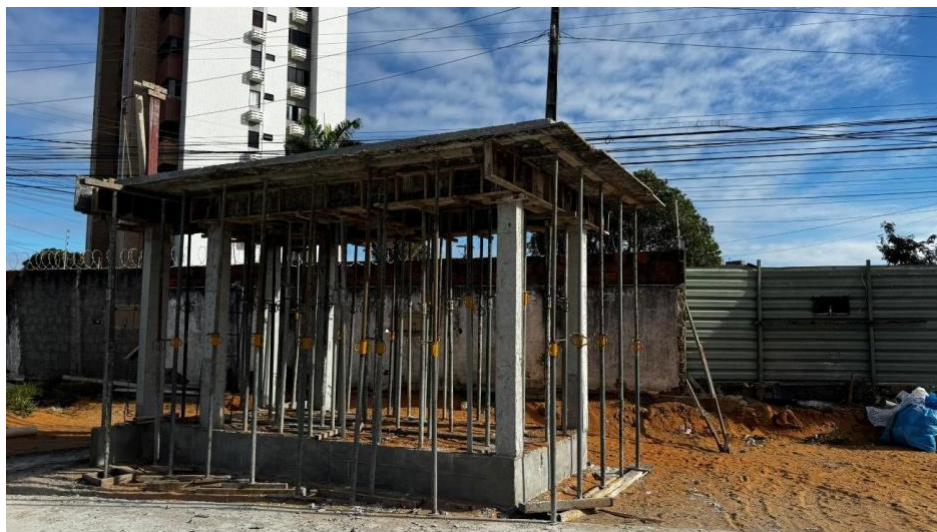
Ainda em relação ao item 6 “ESTRUTURA”, continuam os serviços de construção da guarita.

*Figura 4. concretagem da estrutura da guarita.*

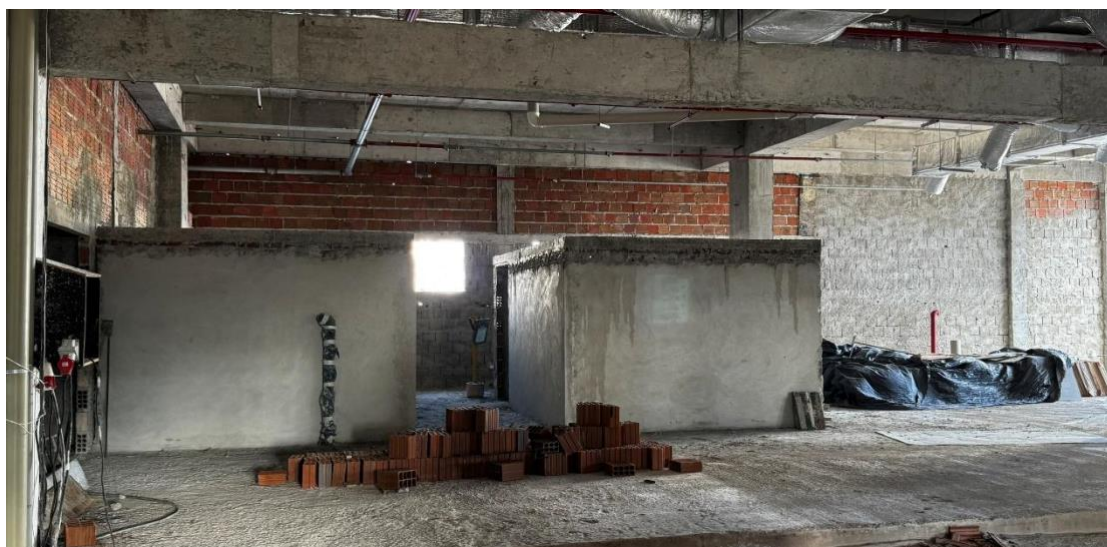
BLOCOS CERÂMICOS FURADOS NA HORIZONTAL, NAS DIMENSÕES DE 9 X 19 X 19 CM (ESPESSURA DE 9 CM)”, os serviços permanecem em andamento, com ênfase nas alvenarias dos banheiros em todos os pavimentos.

*Figura 5. Elevação das alvenarias dos banheiros coletivos da recepção do térreo.*

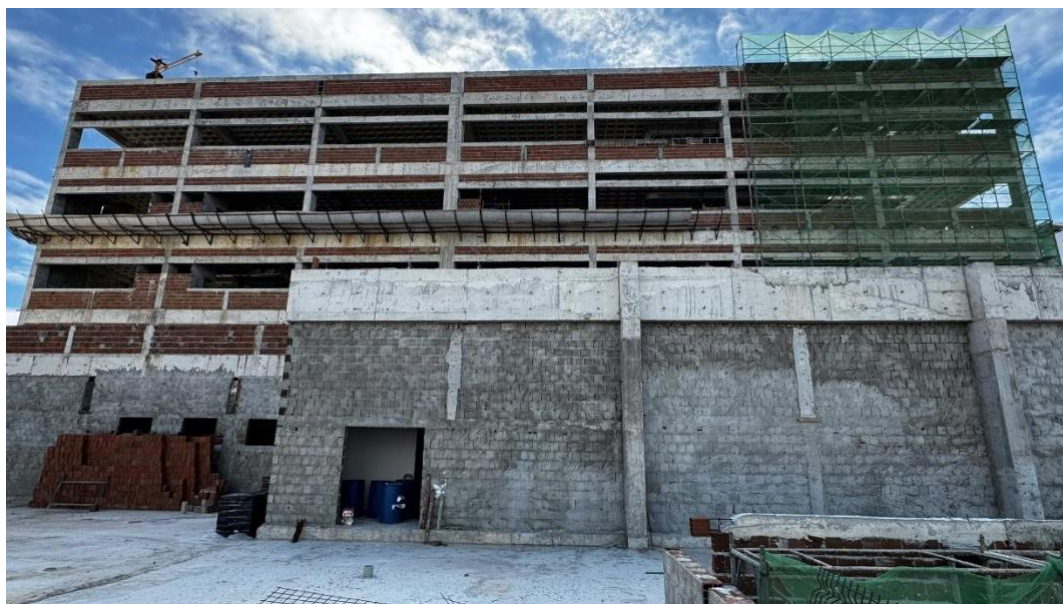
O subitem 7.1.13 “EXECUÇÃO DE VERGA, CONTRAVERGA E PILARES DE TRAVAMENTO PARA ALVENARIA” continua em execução. Esses elementos estruturais estão sendo realizados concomitantemente à elevação das alvenarias, conforme o avanço dos serviços.

*Figura 7. Fachada frontal da edificação com visualização dos pilaretes entre as alvenarias.*

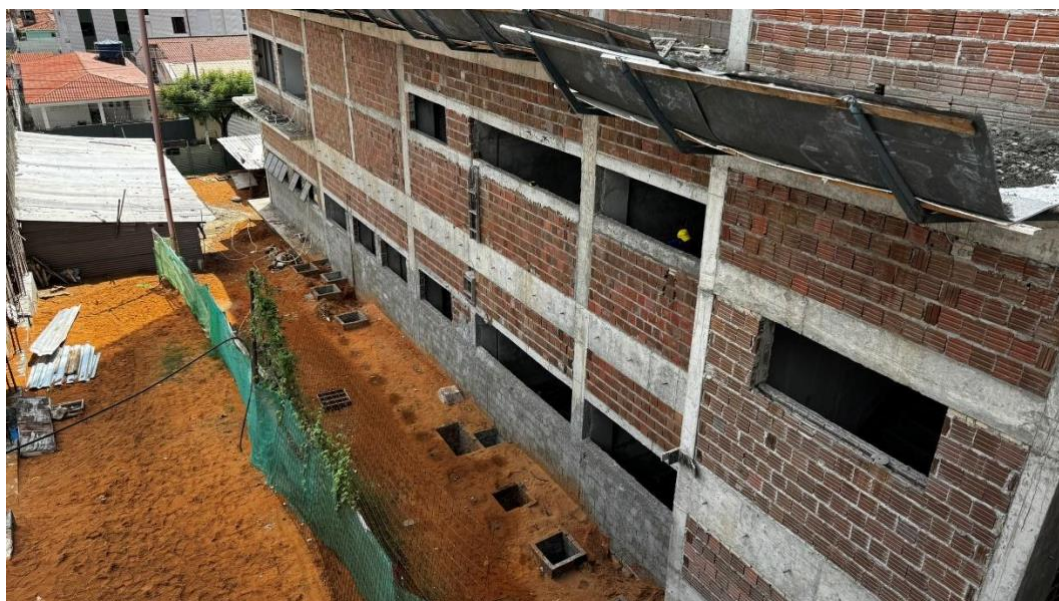
Quanto ao subitem 7.1.14 “ALVENARIA DE VEDAÇÃO COM BLOCOS CERÂMICOS FURADOS NA HORIZONTAL, NAS DIMENSÕES DE 14 X 9 X 19 CM”, os trabalhos seguem em curso, concentrando-se no perímetro externo dos pavimentos.

*Figura 8. Execução de alvenaria com tijolos 14 x 9 x 19cm nas paredes externas, terceiro pavimento.*

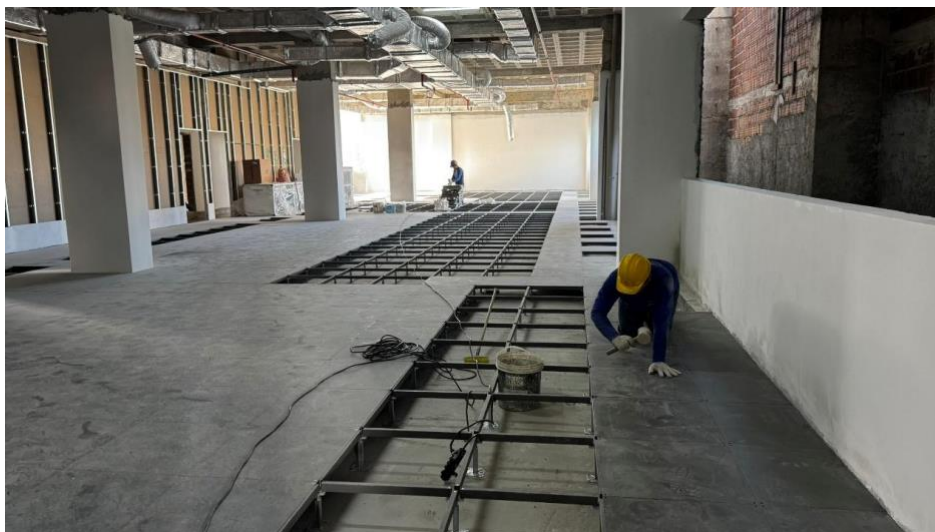
Para o grupo de serviços do Item 7.2, foram iniciados os serviços referentes ao subitem 7.2.9 “PISO ELEVADO COM 2 PLACAS DE ACO”. O piso elevado foi instalado no pavimento térreo, sendo executada somente uma parte do pavimento.

*Figura 9. Instalação de piso elevado no pavimento térreo.*

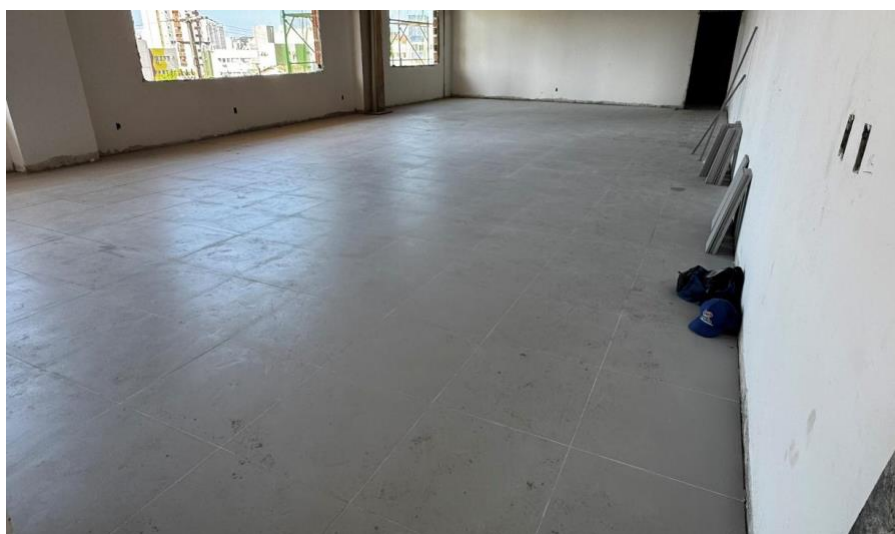
Ainda no grupo de item 7.2, foi executado o item 7.2.4 “PISO EM PORCELANATO 60X60CM, SUPERFÍCIE NATURAL RETIFICADO - REF.: MATERIA NA TITANIO” no pavimento semienterrado 1, na área do refeitório.

*Figura 10. Instalação de piso no pavimento subsolo 1, refeitório.*

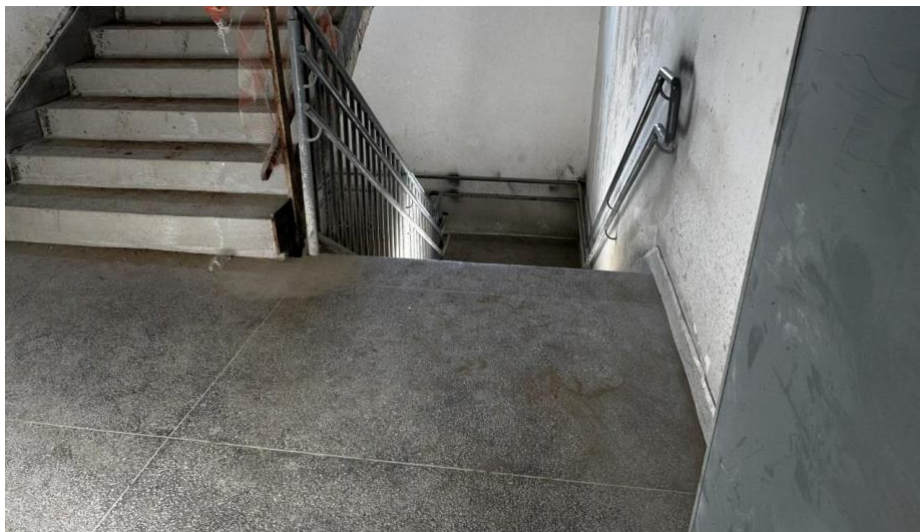
INTERNOS” foram executado nas escadas e nas salas dos Fancoils.

*Figura 11. Piso granilite no pavimento subsolo 1.*

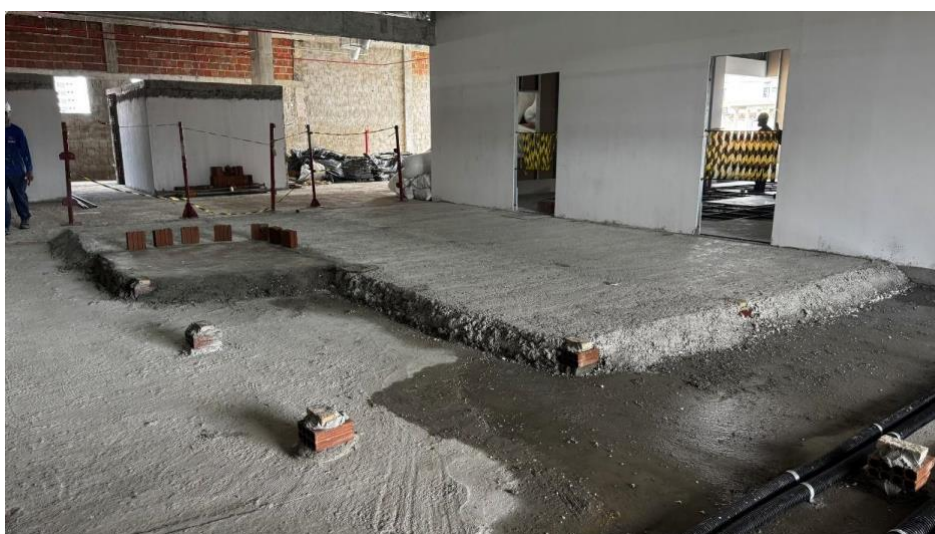
Ainda no item 7, foi iniciado a execução do item 7.2.1 “CONTRAPISO EM ARGAMASSA TRAÇO 1:4 (CIM E AREIA), EM BETONEIRA 400 L, COM ENCHIMENTO DE ISOPOR ESPESSURA DE 17CM, ESPESSURA DO CONTRAPISO DE ARGAMASSA 3 CM, ESPESSURA TOTAL DE 20CM”. Esse serviço está sendo executado no pavimento térreo.

*Figura 12, Instalação de contrapiso com enchimento em isopor.*

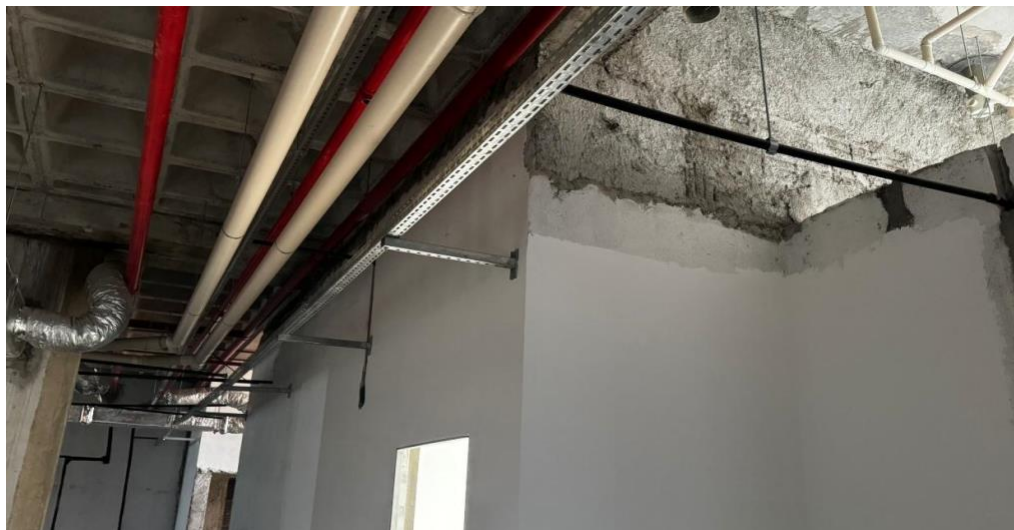
A aplicação de selador acrílico e massa corrida nas superfícies verticais internas continua sendo realizada nos pavimentos térreo e semienterrado 1 e 2.

*Figura 13, Paredes com aplicação de selador acrílico e massa corrida.*

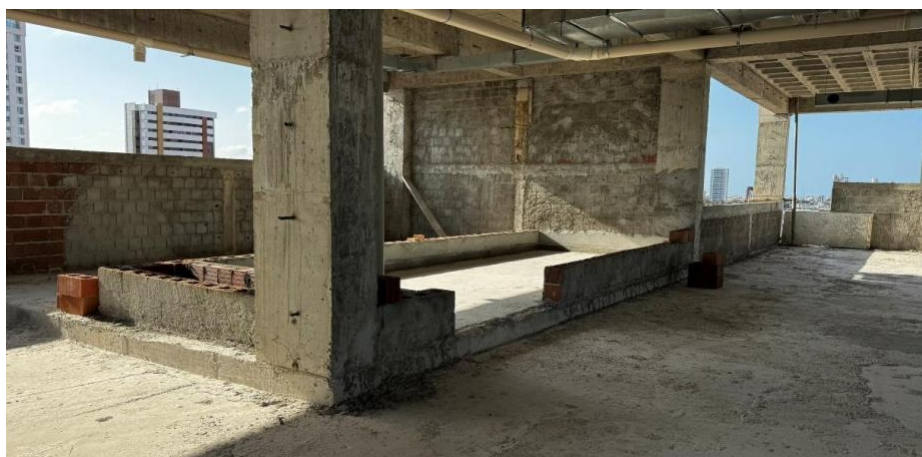
O item 7.17.1 “ALVENARIA ACÚSTICA DE BLOCOS CERÂMICOS FURADOS NA VERTICAL DE 19 X 19 X 39 CM (ESPESSURA 19 CM), ARGAMASSA DE ASSENTAMENTO E PREENCHIMENTO DOS VAZIOS COM COMPOSTO DE VERMICULITA” ainda está faltando finalizar somente no 4º pavimento.

*Figura 14. Execução de alvenaria com tijolos de 19cm nas salas dos fanscoils no 4º pavimento.*

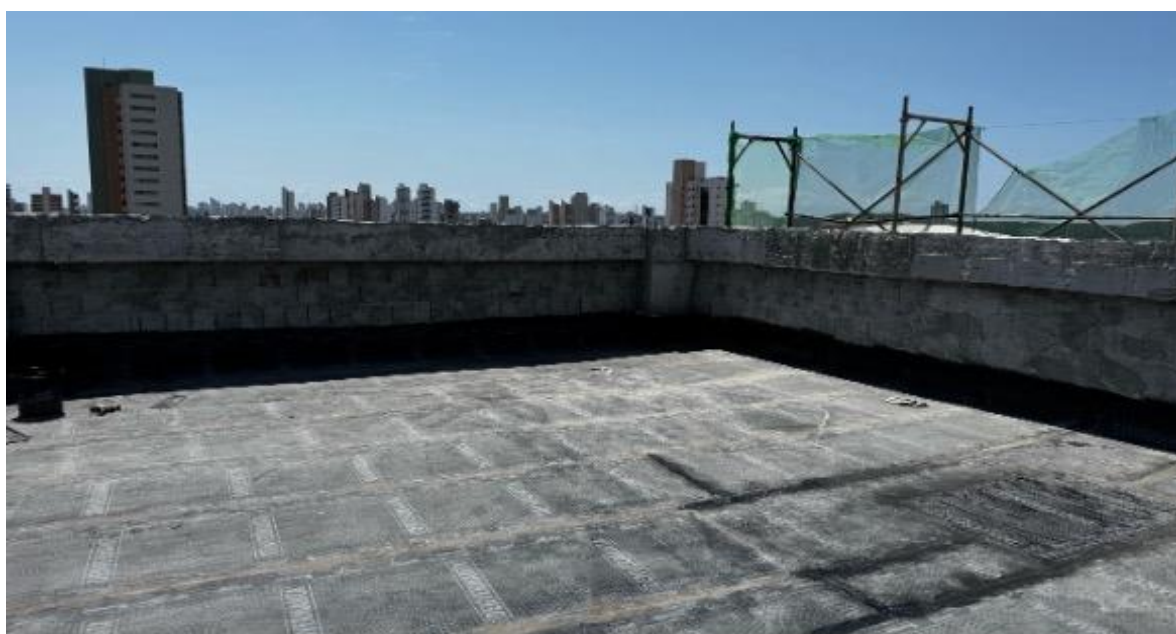
*Figura 15. Execução de manta asfáltica 4mm na cobertura.*

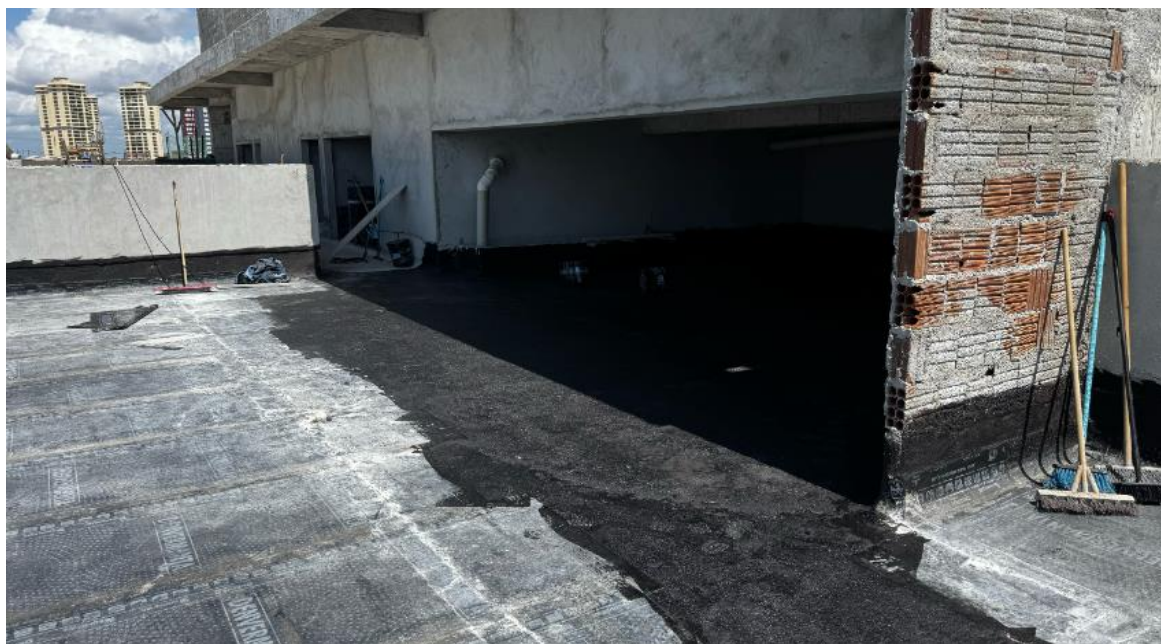
*Figura 16. Execução de primer asfáltico e manta asfáltica 4mm na cobertura..*

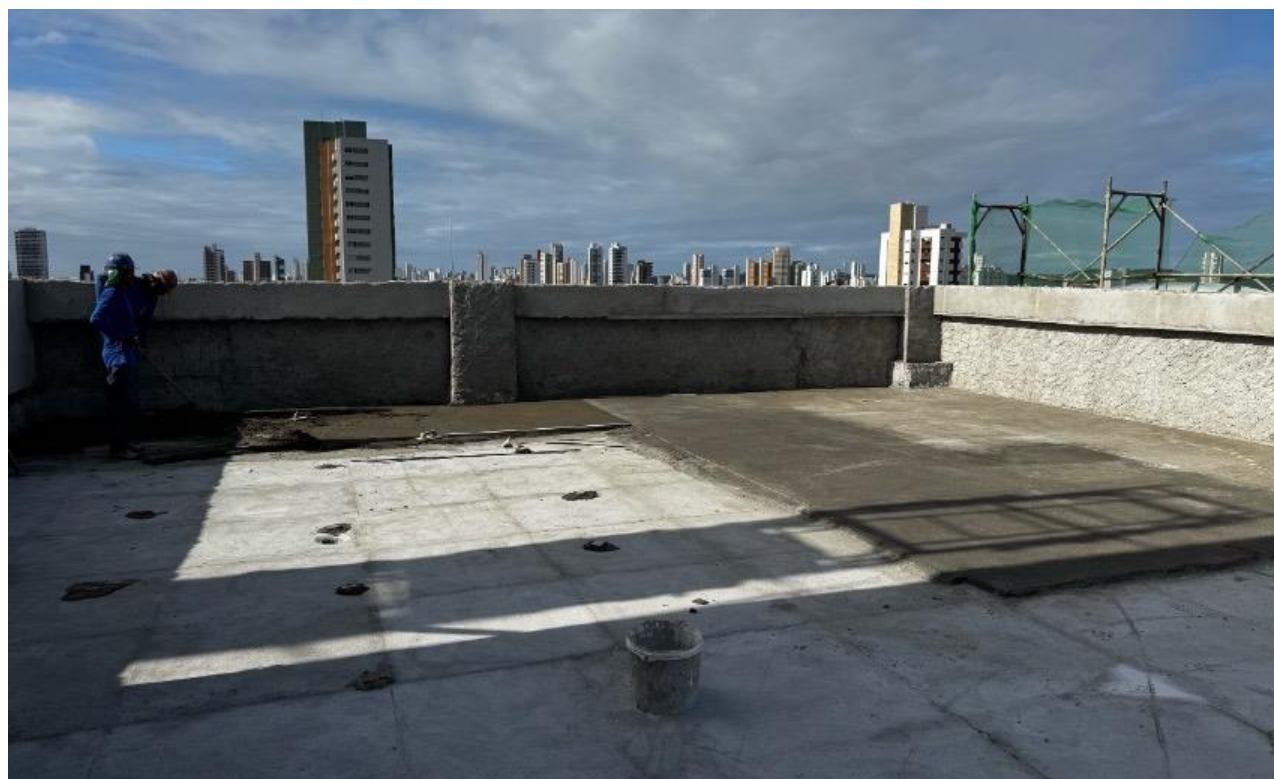
*Figura 17. Execução de proteção mecânica para a manta na cobertura.*

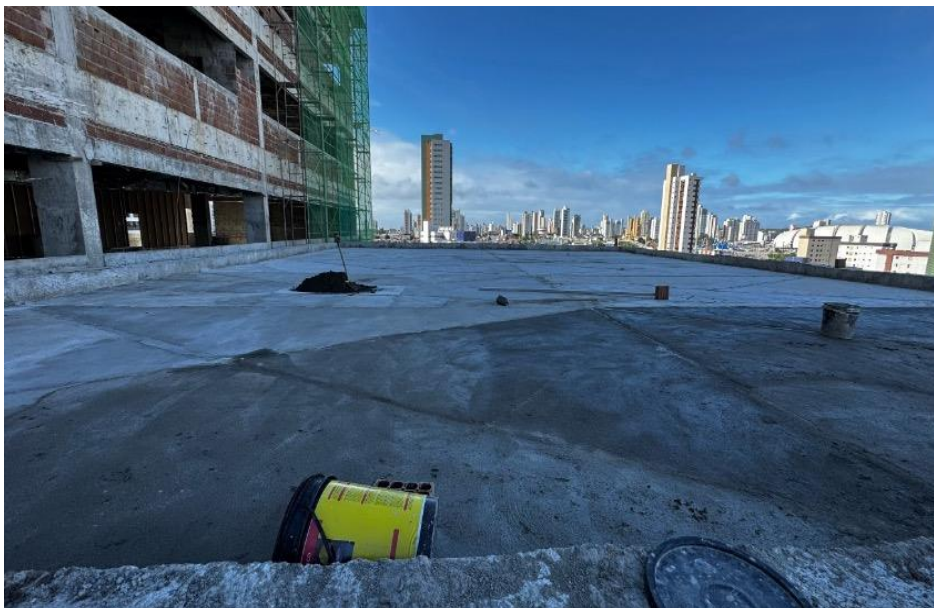
*Figura 18. Execução de proteção mecânica para a manta na cobertura do auditório.*

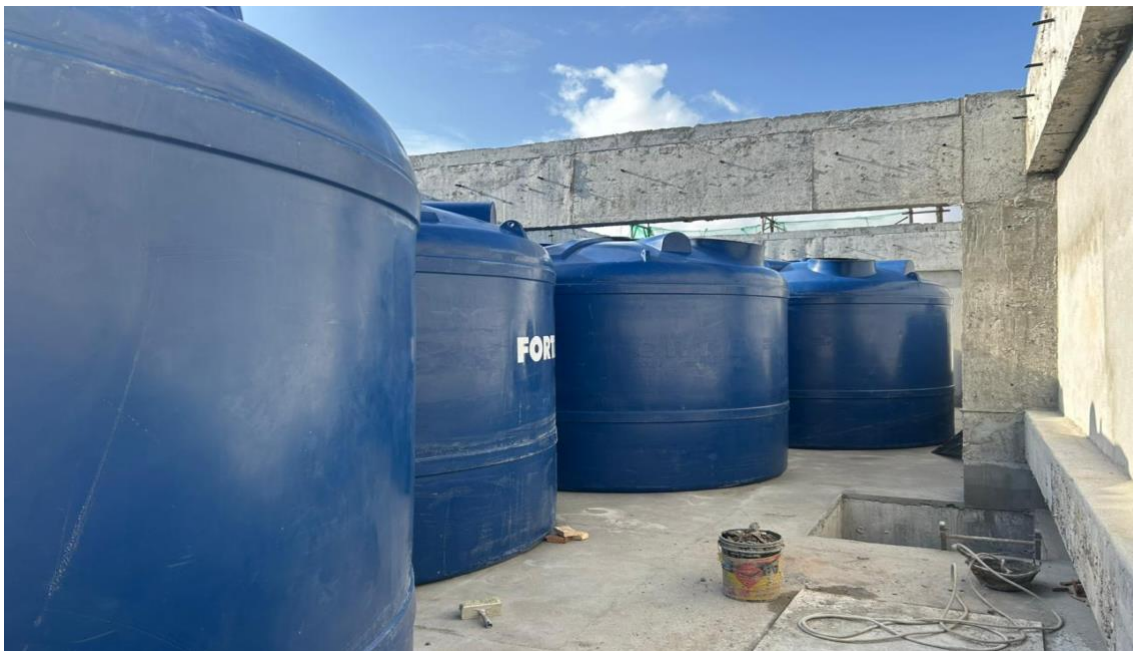
Em relação ao item 9, “INSTALAÇÕES HIDROSSANITÁRIAS E ÁGUAS PLUVIAIS”, foram instalados no local os reservatórios de caixa d’água.

*Figura 20. Reservatórios de água na cobertura.*

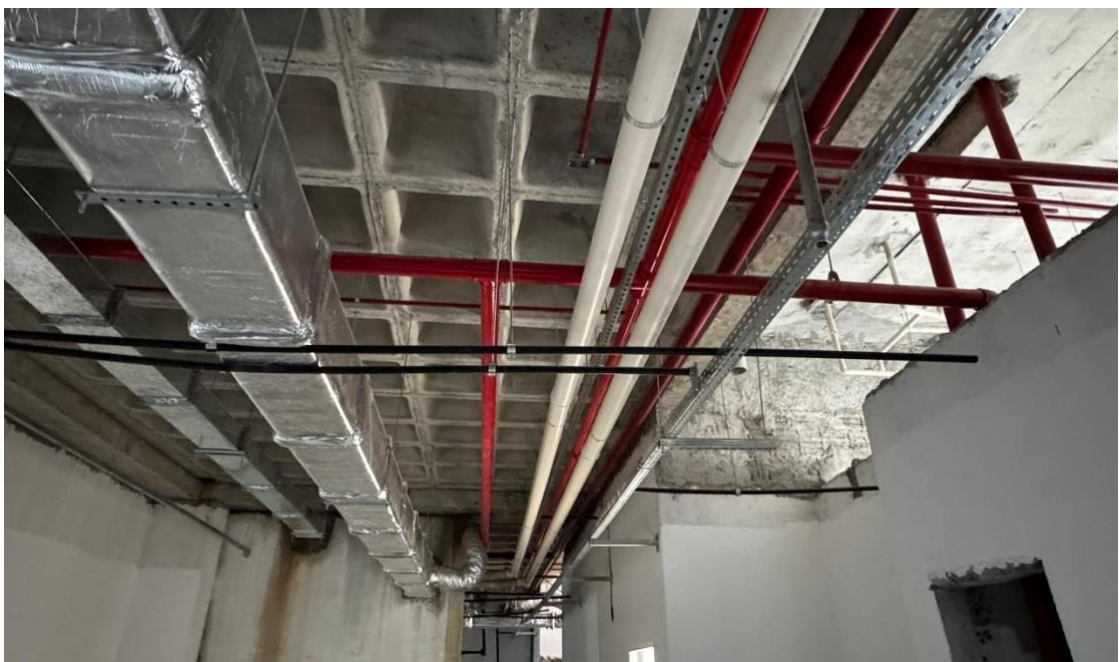
*Figura 21. Tubulação de esgoto instalada no pavimento semienterrado 2.*

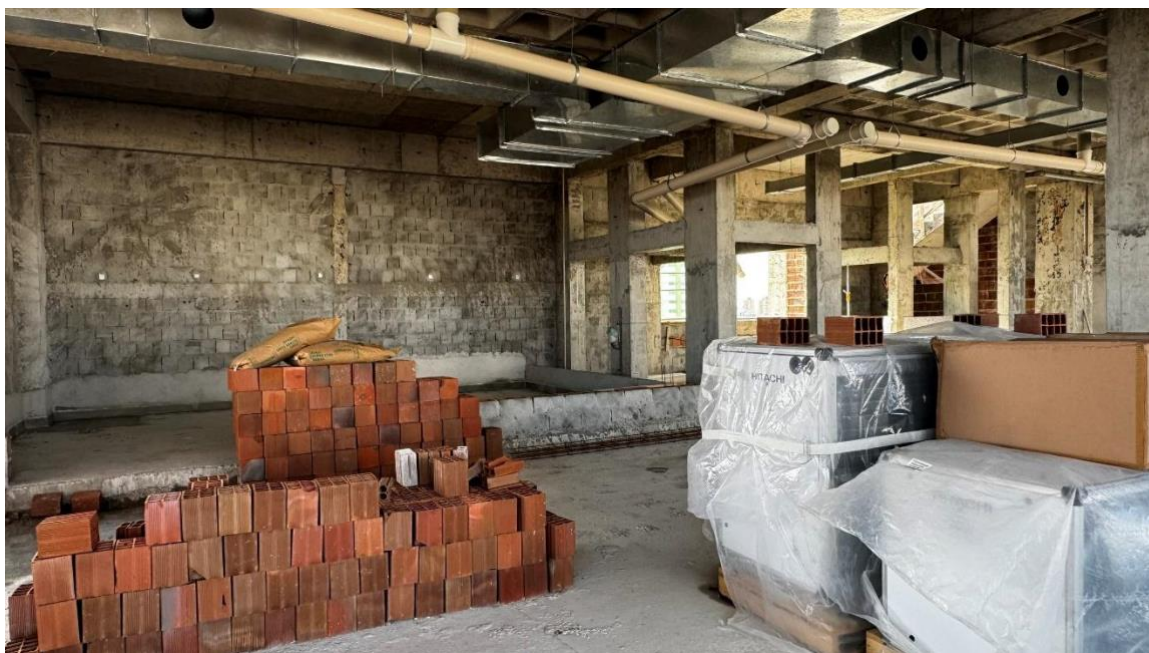
*Figura 22. Tubulação de água pluvial no pavimento 4.*

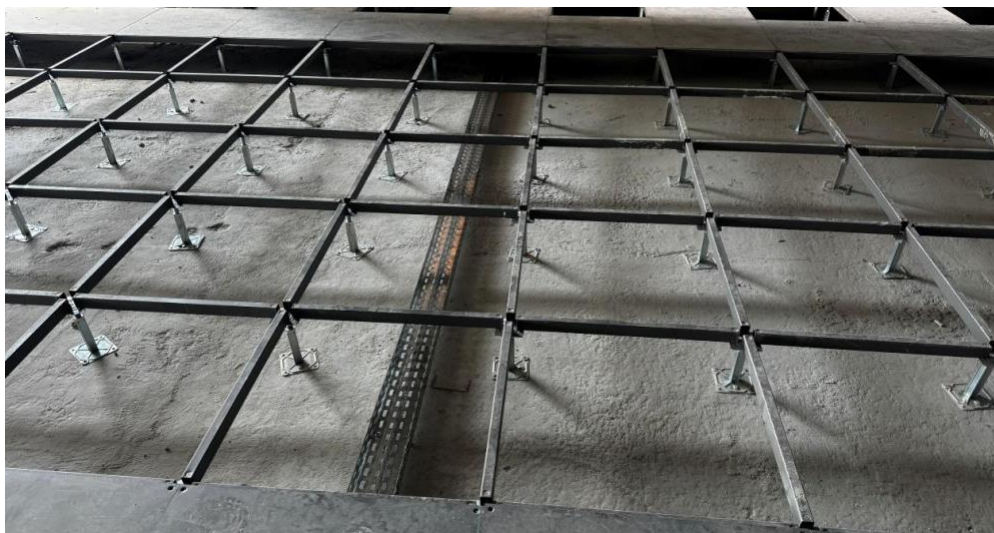
No item 11, “INSTALAÇÕES ELÉTRICAS E SPDA”, e 12 “INSTALAÇÕES DE CABEAMENTO ESTRUTURADO” estão sendo instalados os itens referentes a infraestrutura desses serviços como as eletrocalhas e eletrodutos.

*Figura 23. Instalação de eletrocalhas embaixo do piso elevado do térreo.*

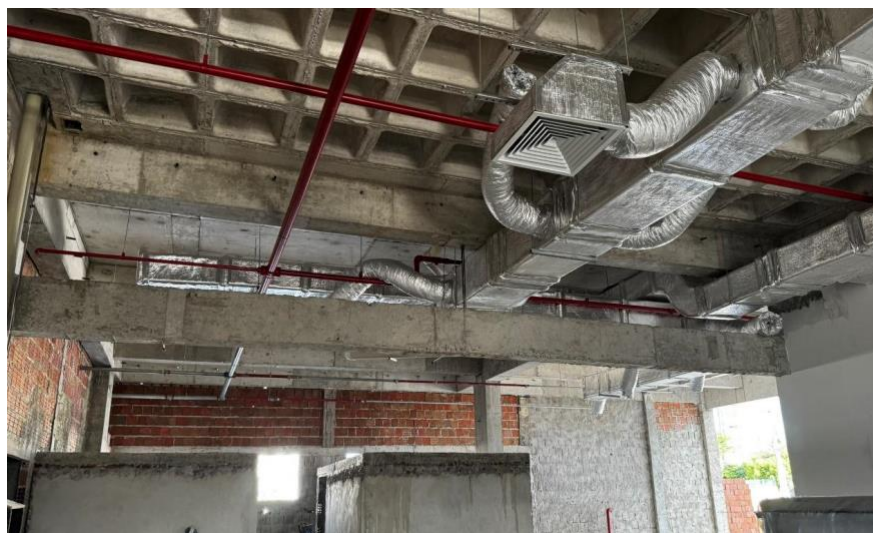
No item 14, “CLIMATIZAÇÃO”, continuam sendo instalados os Dutos de Ar Galvanizados e Dutos Flexíveis Circular, subitens 14.9.1 e 14.9.2, além do isolamento em manta em borracha elastomérica, subitem 14.12.7.

*Figura 24. Instalação de tubulação dos ares-condicionados no pavimento térreo.*

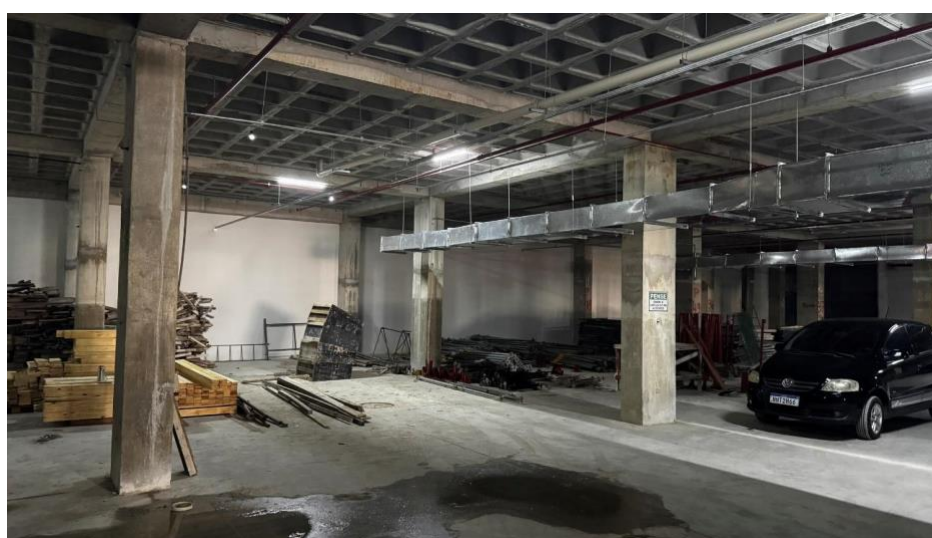
Para o item 15 “EXAUSTÃO E VENTILAÇÃO MECÂNICA” continuam sendo executados os tubos em PVC para esse mesmo sistema, além de suportes e grelhas.

*Figura 25. Instalação de tubulação e grelhas em PVC para o sistema de exaustão dos banheiros.*

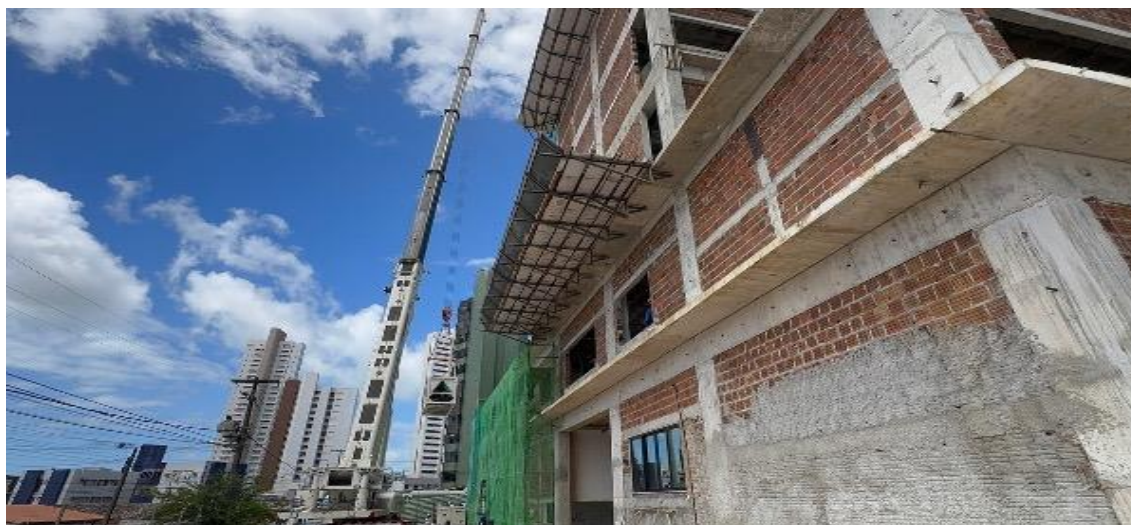
Ainda, a empresa realizou a colocação dos chillers de ar condicionado na cobertura da edificação conforme estabelecido no projeto, os equipamentos foram içados e já se encontram no local, protegidos, isolados e com monitoramento do acesso. A Empresa Exata protocolou pedido de inclusão do pagamento referente a esses equipamentos nesta 31ª medição. Como o pagamento de tais equipamentos está sujeito às diretrizes específicas constantes na Nota Técnica nº 13 da SEA, a fiscalização enviou para a Secretaria Estadual da PRRN o memorando 18/2025 (**PR-RN-00035618/2025**) informando sobre o pedido de inclusão do chiller para pagamento e solicitando qual modo de proceder neste caso específico, para sabermos se devemos incluir o pagamento desse equipamento já nesta 31ª medição.

*Figura 35. Içamento dos chillers para a cobertura da edificação.*

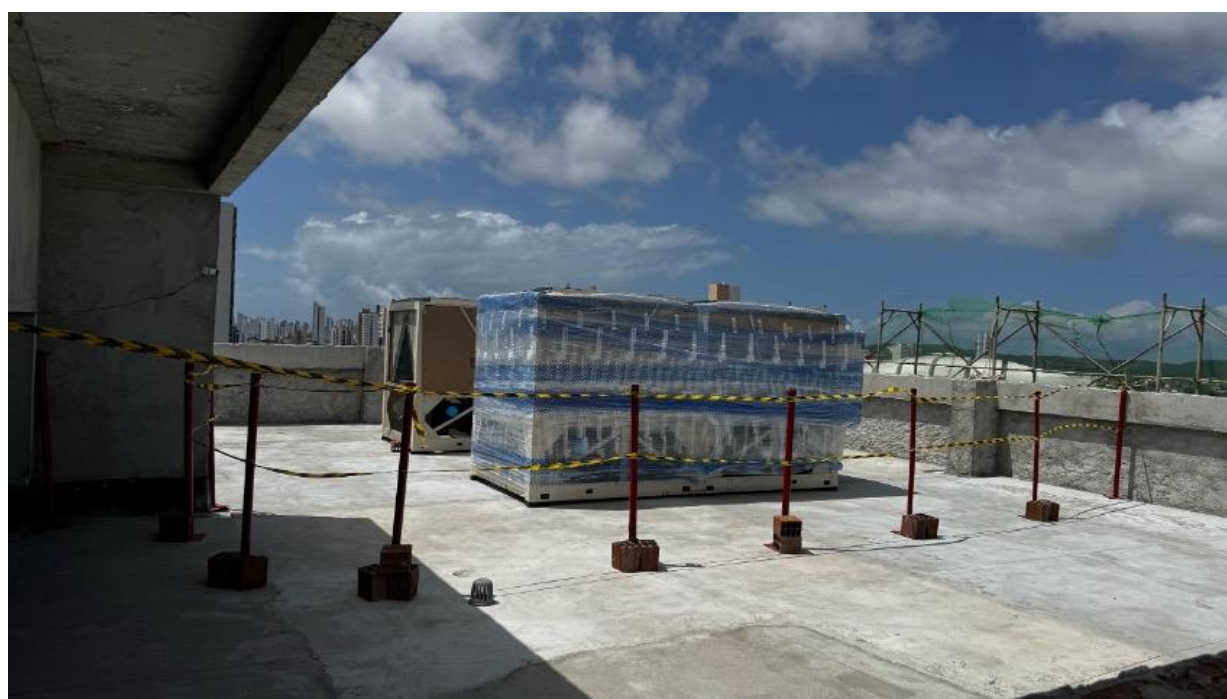
*Figura 36. Chillers nos locais definitivos na cobertura da edificação.*
