**MINISTÉRIO PÚBLICO FEDERAL
PROCURADORIA DA REPÚBLICA NO DISTRITO FEDERAL
OFÍCIO DE MEIO AMBIENTE E PATRIMÔNIO HISTÓRICO E CULTURAL**

AÇÃO CIVIL PÚBLICA

COM PEDIDO DE TUTELA PROVISÓRIA DE URGÊNCIA E DE EVIDÊNCIA

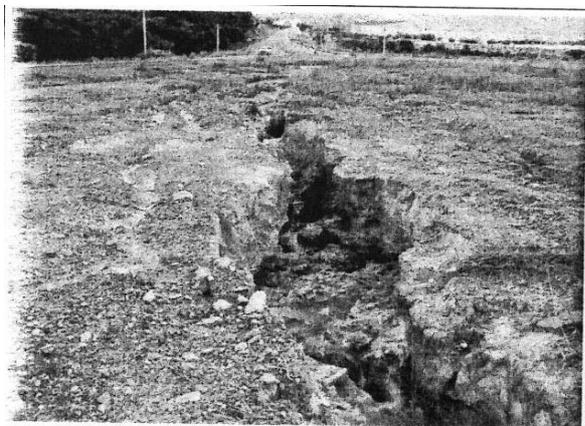
Imagem 7 - Mostra alguns dos sulcos erosivos localizados na margem esquerda da BR-180 (sentido Gama).

As imagens abaixo ilustram a constatação feita pelo corpo técnico do MPDFT, em 2011:

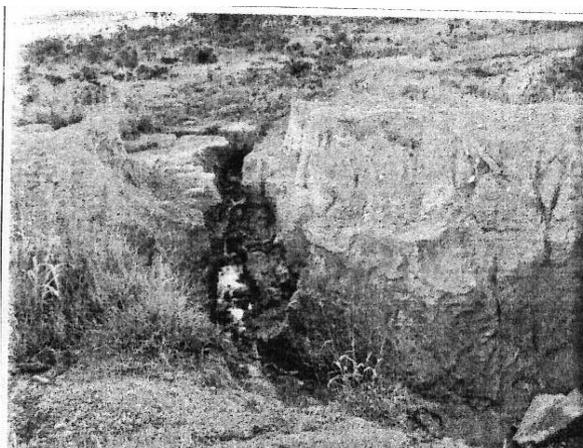
Imagem 10 - Mostra uma das voçorocas observadas à direita da BR-180 (sentido Gama).

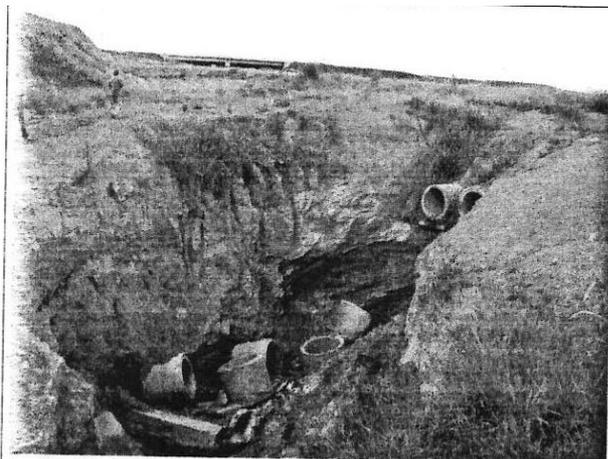
Imagem 11 - Mostra a outra voçoroca observada à margem direita da BR-180. Note-se o lançamento das águas da drenagem pluvial ocorrendo de forma inadequada.

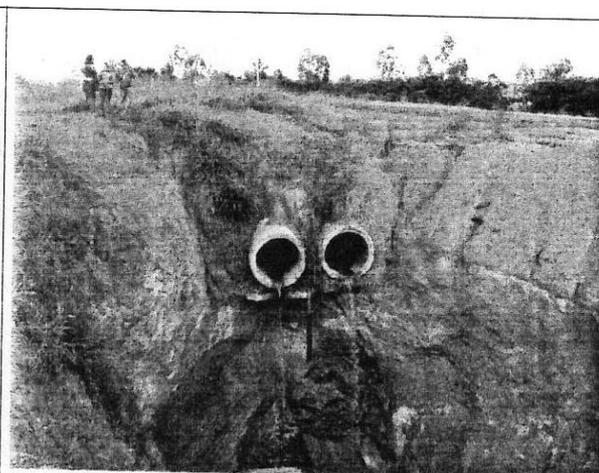
Imagem 12 - Idem à imagem anterior.

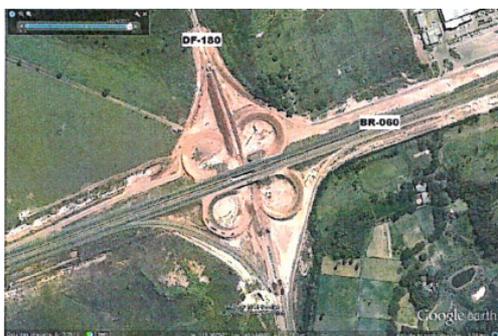
Figura 1. Entroncamento da DF-180 com a BR-060. Nota-se que as alças dos viadutos não estão pavimentadas e que o solo ao redor das alças está exposto. Imagem datada de 13/06/2012, obtida no programa *Google Earth*. Acesso em 14 nov 2012.

(...). É possível observar que o **entroncamento da DF 180 com a BR-060 está inacabado**. As alças dos viadutos não estão pavimentadas e o solo ao redor das alças está exposto (figura 1).

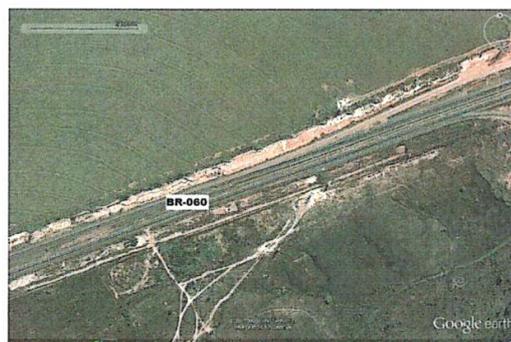
Figura 3. Exemplo de área degradada às margens da BR-060. Imagem datada de 13/06/2012, obtida no *Google Earth*. Acesso em 14 nov 2012.

(...). A análise das imagens disponíveis no programa *Google Earth* permitiu também verificar a existência de **áreas degradadas nas margens da BR-060, entre a DF-001 e a DF-280** (figuras 3 e 4). O apurado pela análise das imagens está de acordo com as informações prestadas pelo DNIT.

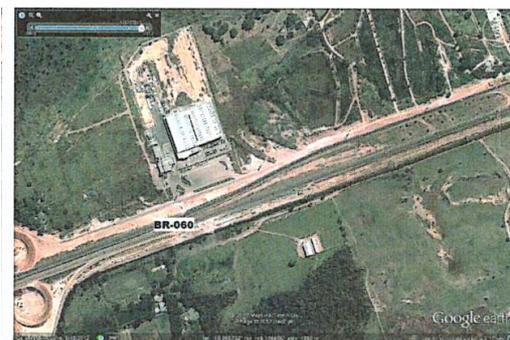
Figura 4. Exemplo de área degradada às margens da BR-060. Imagem datada de 13/06/2012, obtida no *Google Earth*. Acesso em 14 nov 2012.
