PARECER TÉCNICO Nº 220/2016-SEAP

REFERÊNCIA	PA nº 1.00.000.007975/2013-36 PA nº 1.00.000.001608/2015-91
UNIDADE SOLICITANTE	GT - Patrimônio Cultural
EMENTA	Vistoria no Centro de Estudos e Pesquisas Arqueológicas do Amapá (CEPAP/UNIFAP), em função do Projeto MPF-ARQ.
TEMÁTICA	Patrimônio Cultural
COORDENADAS GEOGRÁFICAS	Feição considerada: (<i>X</i>) pontual () linear () poligonal Lat/Long dec.: <i>Lat. -0.005003° Long.-51.084589°</i>

2 VISTORIA NO CENTRO DE ESTUDOS E PESQUISAS ARQUEOLÓGICAS DO AMAPÁ (CEPAP) - UNIVERSIDADE FEDERAL DO AMAPÁ (UFAP)

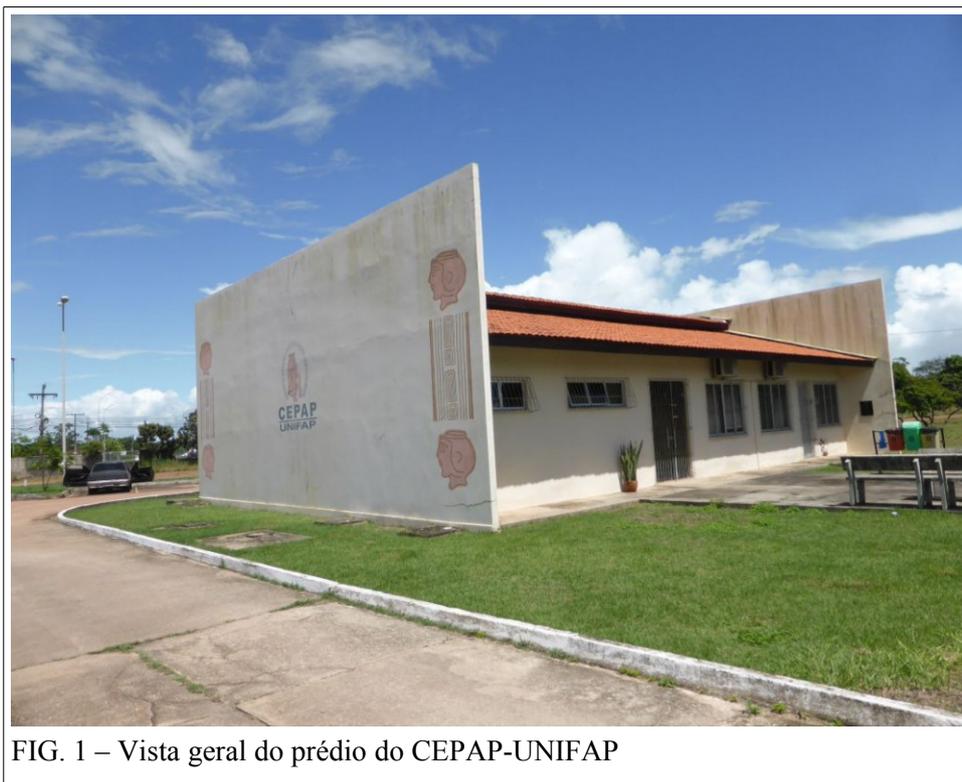
FIG. 1 – Vista geral do prédio do CEPAP-UNIFAP

O prédio do CEPAP possui uma dimensão total de 223m², composto de laboratório e RT.

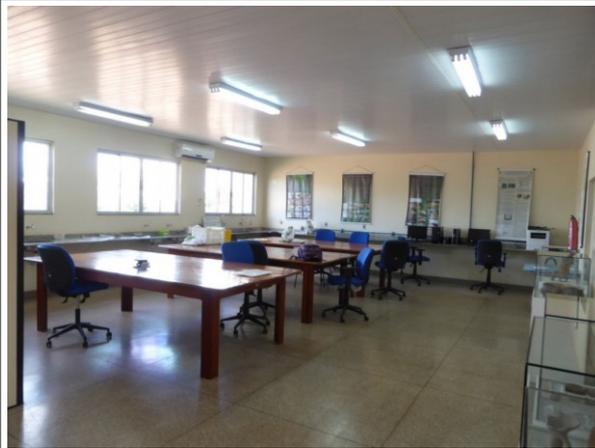
O laboratório é amplo com climatização, mesas de trabalho, pias para lavagem de material e uma pequena exposição com artefatos encontrados na região (FIG. 2 e 3). Esse laboratório é utilizado pelos pesquisadores e estagiários do CEPAP.

FIG. 2 – CEPAP. Vista geral do laboratório.

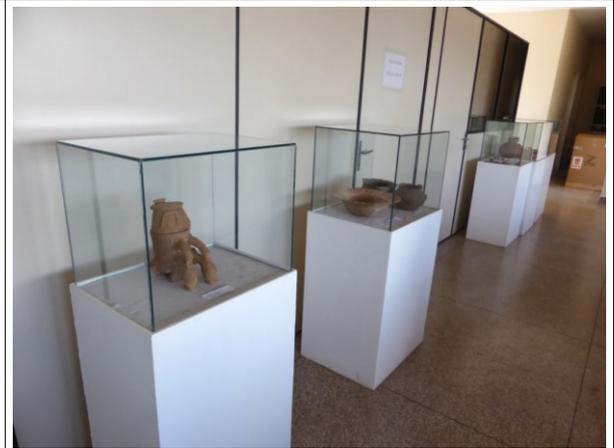
FIG. 3 – CEPAP. Pequena exposição com artefatos encontrados na região do Amapá.

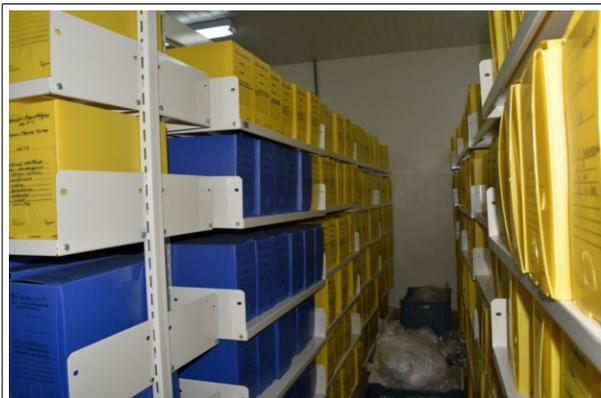
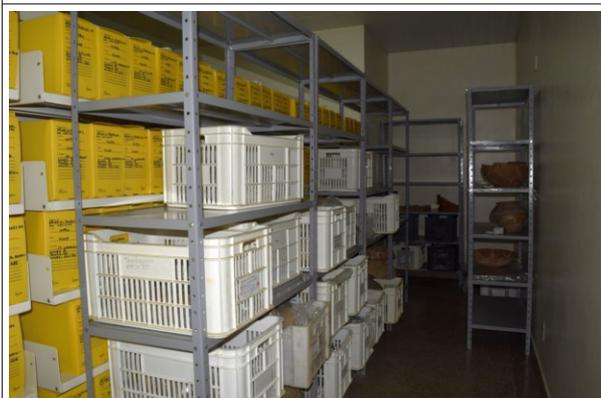
A RT do CEPAP possui uma área de 50m² e apresenta-se com sua capacidade máxima de acondicionamento de acervo. As estantes são de metal e as caixas são plásticas de arquivo morto e de engradados. Foram constatadas caixas de engradados entre as estantes, impedindo a circulação na RT. (FIG. 4, 5, 6 e 7).

FIG. 4 – RT do CEPAP. Estantes de metal com caixas plásticas de arquivo morto.

FIG. 6 - RT do CEPAP. Estantes de metal com caixas plásticas de arquivo morto e engradados.

Apesar da RT estar em condições razoáveis, o espaço é limitado e já ultrapassou sua capacidade máxima de acondicionamento de materiais, necessitando urgentemente de uma ampliação, impermeabilização das paredes, além de um mobiliário adequado para a continuidade de recebimento de novos acervos.

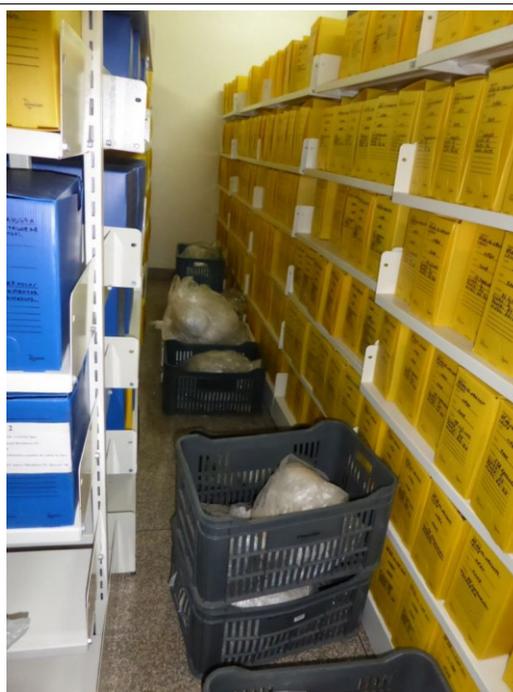
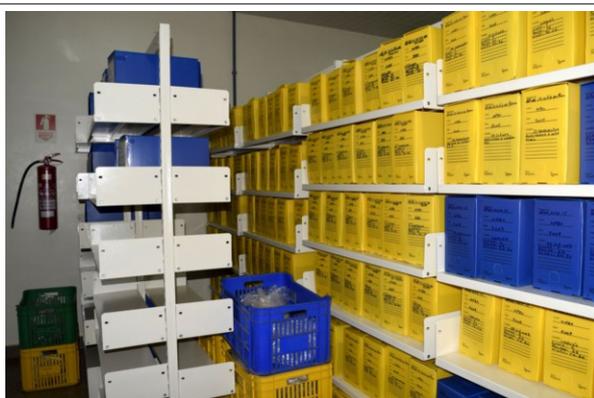
FIG. 5 - RT do CEPAP. Estantes de metal com caixas plásticas de arquivo morto. Observa-se as caixas de engradado com material entre as estantes não possibilitando a circulação na RT.

FIG. 7 - RT do CEPAP. Estantes de metal com caixas plásticas de arquivo morto. Observa-se as caixas de engradado com material entre as estantes não possibilitando a circulação na RT.

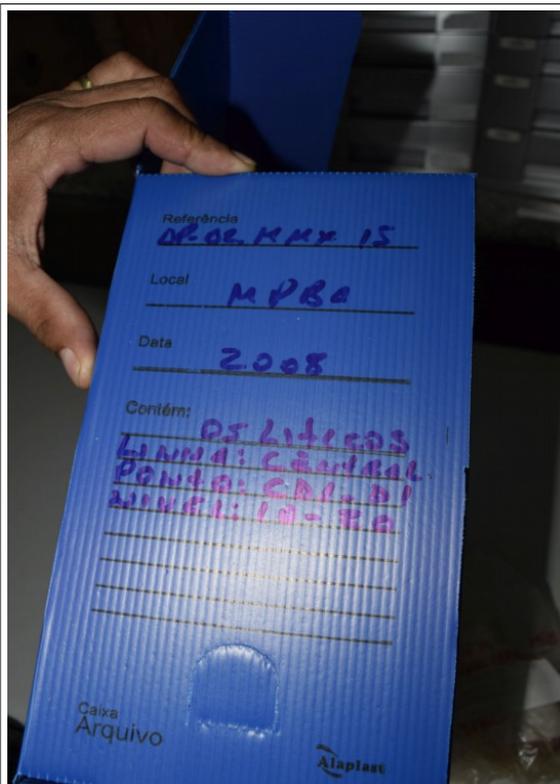
Cada caixa contém as informações do sítio, tipo de material, quantidade, etc. O material está embalado em sacos plásticos transparente e etiquetados (FIG. 8, 9 e 10).

FIG. 8 – RT do CEPAP. Caixa plástica de arquivo morto com as informações do seu conteúdo.

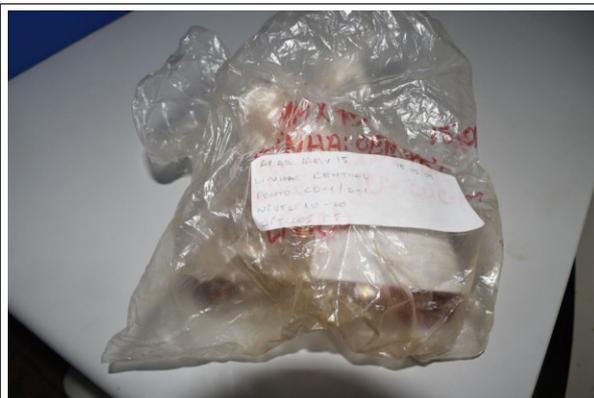
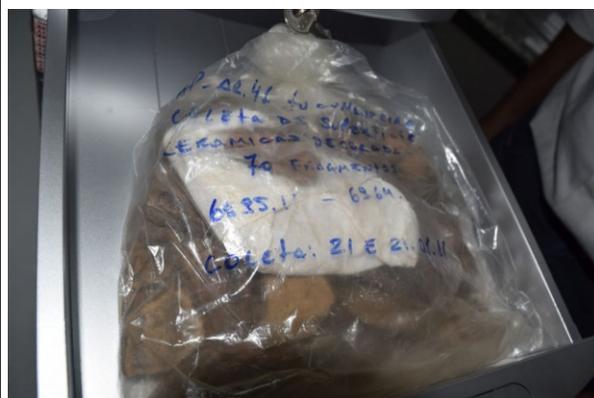
FIG. 9 - RT do CEPAP. Saco plástico com o material arqueológico com etiquetas de identificação.

FIG. 10 - RT do CEPAP. Saco plástico com o material arqueológico com etiquetas de identificação.

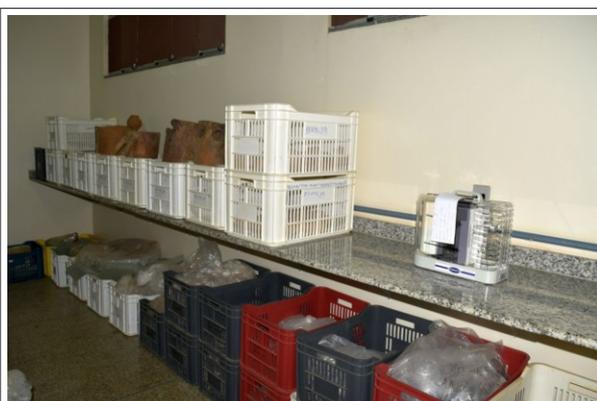
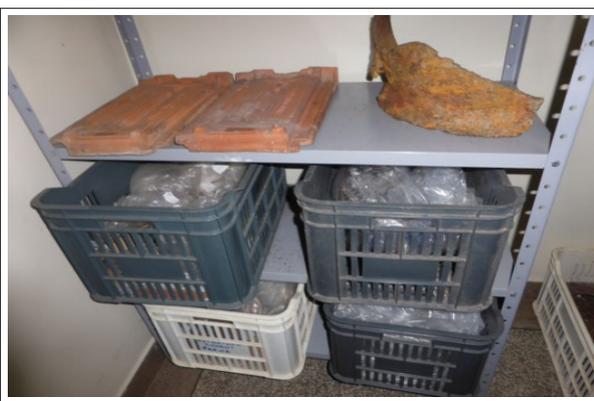
Também foi constatado que várias caixas com materiais arqueológicos vindas de campo, sem higienização, triagem ou análise, foram colocadas dentro da RT (FIG. 11 e 12).

FIG. 11 – RT do CEPAP. Engradados localizados abaixo do balcão de granito são materiais vindos de campo.

FIG. 12 - RT do CEPAP. Engradados com materiais vindos de campo.

Sugere-se também que os materiais vindos de campo sejam colocados no laboratório ou em uma sala separada da RT.

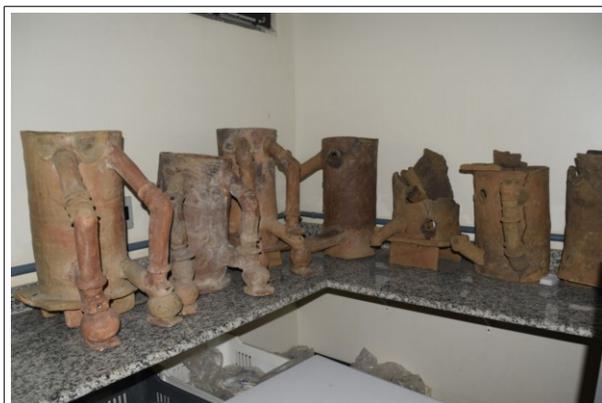
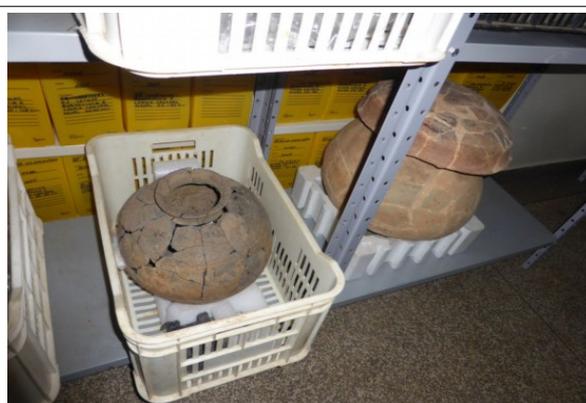
As peças inteiras ou parcialmente inteiras estão sobre um balcão de granito. Muitas peças ainda necessitam serem restauradas e/ou que a restauração necessita ser revista (FIG. 13 e 14) (Vide listagem do ANEXO 2), e isso demanda um especialista na área de restauração e conservação.

FIG. 13 – RT do CECAP. Urnas Maracá parcialmente inteiras sobre o balcão de granito.

FIG. 14 - RT do CECAP. Vasilhames cujas restaurações necessitam ser revistas.

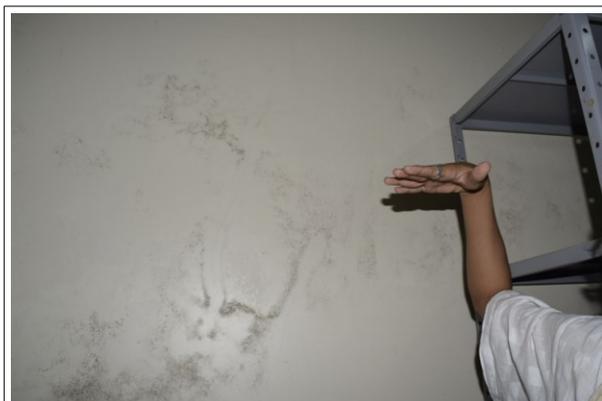
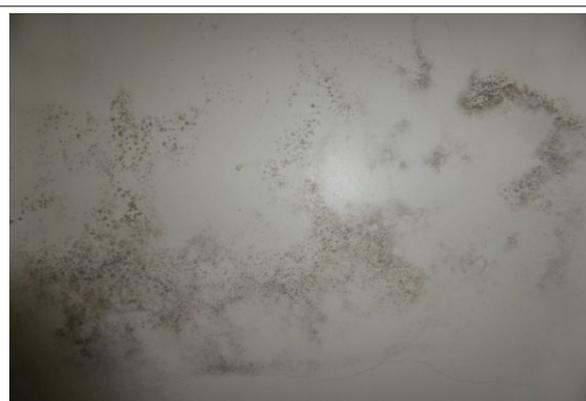
Observou-se em uma das paredes da RT do CEPAP, a presença de fungo parcialmente controlado, porém é necessário a utilização de fungicidas, como medida paliativa, pois para resolver o problema é necessário realizar a impermeabilização das paredes. Foi solicitado à administração da UFAP a compra do fungicida, porém até o momento, não obtiveram resposta. E para controlar e estabilizar a temperatura e umidade da RT faz-se necessário, no mínimo, dois desumidificadores e dois *datalogers* (registradores de temperatura e umidade), dado o exemplo da proliferação de fungos na parede que podem, sem o devido tratamento de impermeabilização, atingir o acervo arqueológico.

FIG. 15 – RT do CECAP. Fungo na parede devido à umidade.

FIG. 16 – RT do CECAP. Fungo na parede devido à umidade.

Sugere-se que os equipamentos (no mínimo, dois desumidificadores e dois *datalogers*) e o fungicida (medida paliativa) sejam adquiridos com maior brevidade possível para controlar e estabilizar a temperatura e umidade da RT, sem os quais, o acervo poderá sofrer danos irreversíveis.
