MINISTÉRIO PÚBLICO FEDERAL
PROCURADORIA DA REPÚBLICA EM MINAS GERAIS

Referência: Inquérito Civil nº 1.22.000.000238/2026-60

**AÇÃO CAUTELAR ANTECEDENTE C/C TUTELA DE
URGÊNCIA, PREPARATÓRIA À AÇÃO CIVIL PÚBLICA POR
DANOS AMBIENTAIS**

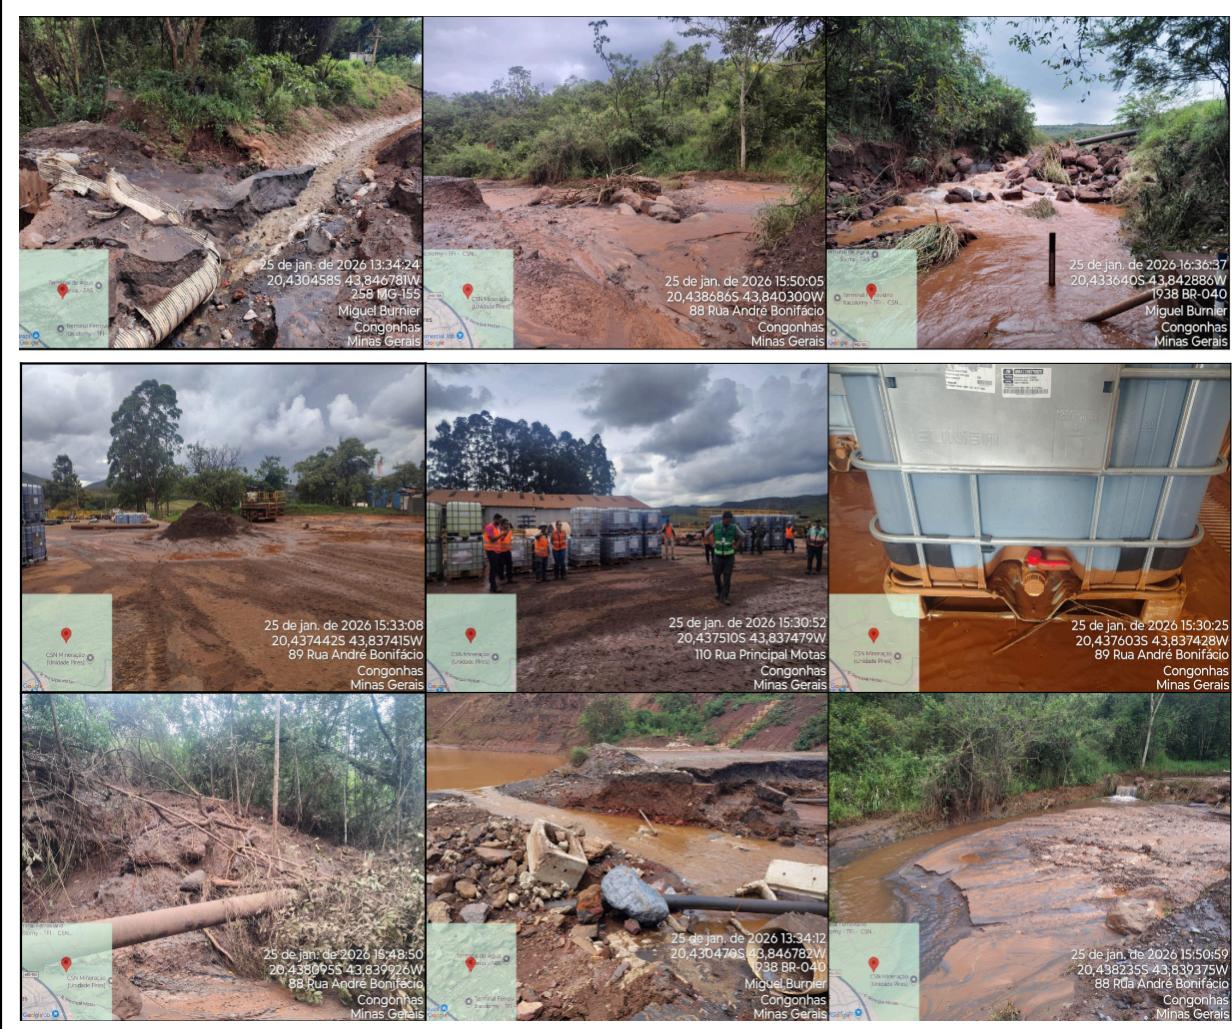
Relatório fotográfico contido no Auto de Fiscalização n. 519715/2026 - FEAM

Paraopeba, e atingindo estruturas operacionais, como almoxarifado e oficinas, do empreendimento minerário vizinho:

aproximadamente 262 mil m³ e causou o assoreamento de córregos afluentes do Rio Maranhão, tendo sido constatado o aumento do volume do córrego Ponciana e do Córrego Água Santa.

Ainda conforme a FEAM, no Córrego Ponciana foi verificado “acúmulo de sedimentos depositados no curso d’água provenientes do vazamento do material da cava XVIII da Vale, com bloqueio de acesso de via no local e carreamento de sólidos e vegetação pela encosta até o leito do curso d’água”.

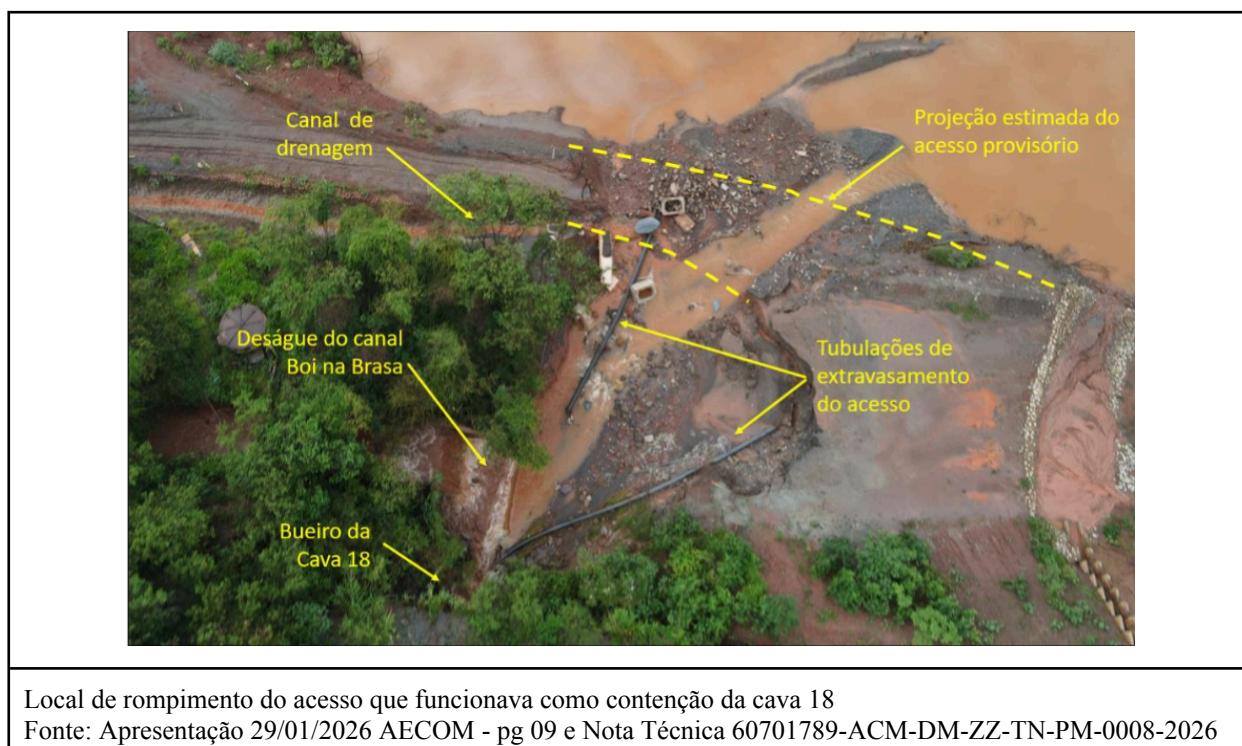
Fonte: Apresentação 29/01/2026 AECOM - pg 09 e Nota Técnica 60701789-ACM-DM-ZZ-TN-PM-0008-2026

extravasamento do seu conteúdo se deu em razão de colapso de estrutura de acesso que **efetivamente funcionava como contenção para o volume depositado no interior da cava.**

Ao longo dos anos, houve significativo aumento do volume depositado no interior da cava 18, de modo que o acesso rompido passou a ter função de barramento, permitindo, inclusive, o aumento da capacidade de armazenamento do reservatório da cava.

acumulada da semana precedente (225 mm), causou a sobre-elevação do nível do reservatório, o eventual entupimento do “ladrão”, e a **ruptura do acesso que com a elevação do nível do reservatório operava como uma estrutura de contenção**.

- **Dado que o acesso não foi construído para operar como uma estrutura de contenção**, o mesmo rompeu causando o extravasamento.

Local de rompimento do acesso que funcionava como contenção da cava 18
