## DIAGNÓSTICO SOCIOAMBIENTAL DOS DANOS DECORRENTES DO ROMPIMENTO DA BARRAGEM DE FUNDÃO NA BACIA DO RIO DOCE

# Solo & plantas

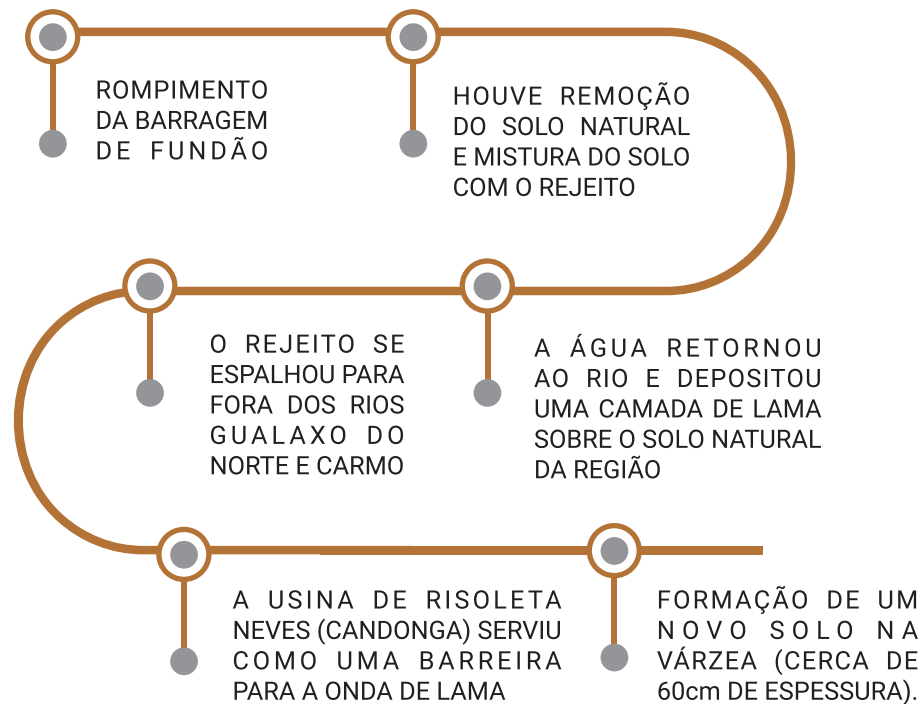
▶ **NOVO SOLO**  
**60 CM**

**O rejeito é mais duro e dificulta o acesso das plantas à água e aos nutrientes. A correção da quantidade de nutrientes pode ser feita com a aplicação de adubos orgânicos e minerais.**
