MINISTÉRIO PÚBLICO FEDERAL  
PROCURADORIA DA REPÚBLICA EM ALAGOAS

**EXCELENTÍSSIMO SENHOR DOUTOR JUIZ FEDERAL DA 2ª VARA FEDERAL  
DA SEÇÃO JUDICIÁRIA DO ESTADO DE ALAGOAS,**

**Inquérito Policial nº 0806023-71.2021.4.05.8000**

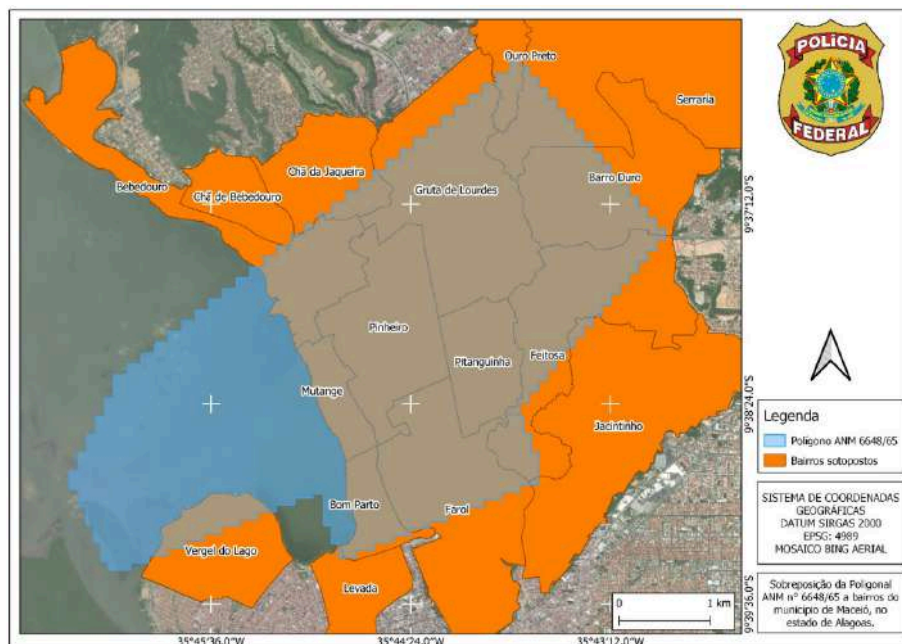
<sup>3</sup> Figura 2 do Laudo nº 298/2024- SETEC/SR/PF/TO.

A área compreendida pela concessão de lavra do processo minerário ANM nº 006.648/65 tem a dimensão de 1.897,46 hectares (aproximadamente 19 km<sup>2</sup>) e abrange parcialmente a Lagoa Mundaú, a totalidade dos bairros Mutange, Pinheiro e Pitanguinha, além de parte dos bairros Barro Duro, Bebedouro, Bom Parto, Chã da Jaqueira, Chã de Bebedouro, Farol, Feitosa, Gruta de Lourdes, Jacintinho, Levada, Ouro Preto, Serraria e Vergel do Lago<sup>3</sup>:

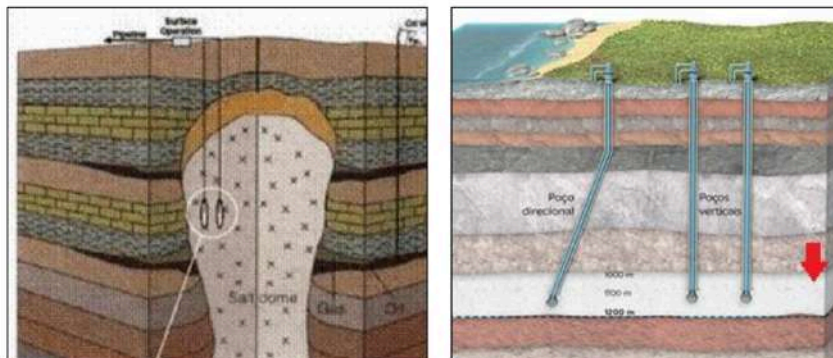
Reservas de sal-gema dispostas em domos (figura 4) e em camadas (figura 5)

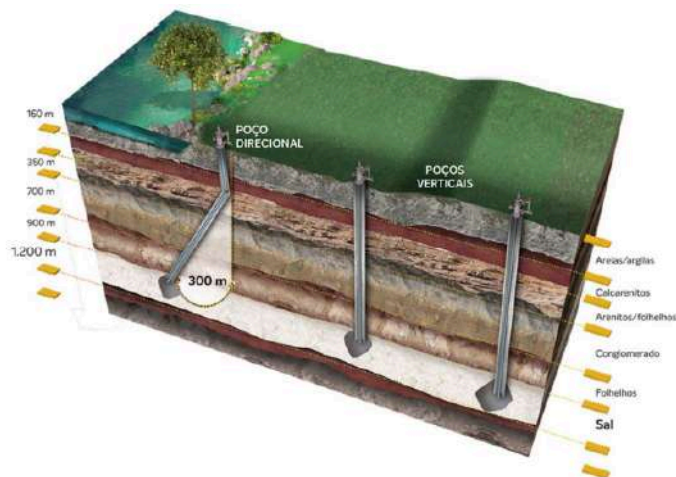
Figura 3 – Tipos de poços na extração de sal-gema e camadas geológicas atravessadas - Fonte: <https://www.braskem.com.br/detalhe-noticias-de-alagoas/extracao-em-infograficos>.

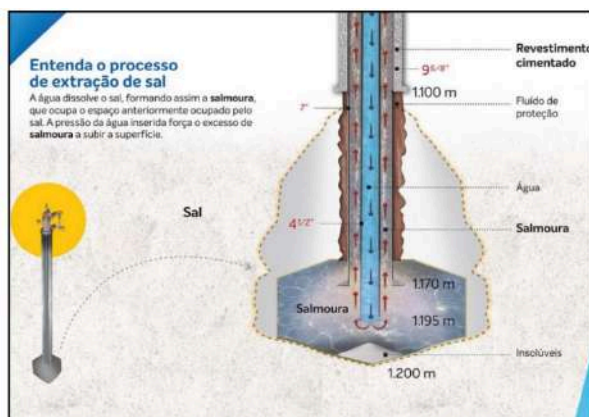
Em continuidade, após o desenvolvimento completo dos poços, inicia-se o processo de lavra, em que a água é injetada através das estruturas para dissolver o sal-gema, formando o que os técnicos chamam de salmoura. Destarte, a mineração por dissolução geralmente envolve a criação de uma ou várias grandes cavidades (cavernas) subterrâneas preenchidas por salmoura, dentro da camada de sal<sup>4</sup>.

Figura 7 - Representação de um poço vertical de sal-gema com injeção de água pelo tubo central e extração de salmoura pelo espaço anular adjacente

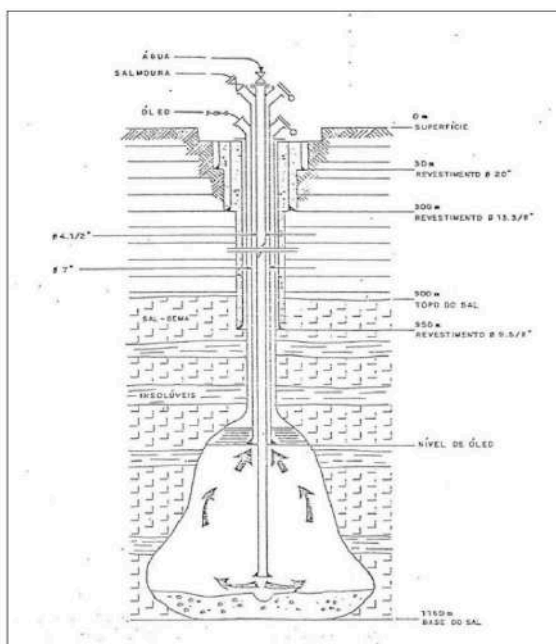
Para controlar a tendência de desenvolvimento vertical ascensional e garantir a estabilidade do teto das cavernas que se formam no subsolo, é inserida uma camada de óleo diesel (fluido de proteção) que evita que a dissolução do teto eleve a caverna descontroladamente, o que faria com que ela inevitavelmente saísse da camada de sal.<sup>5</sup>

Como o óleo diesel possui densidade inferior à da salmoura, ele tende a permanecer na parte superior da caverna, impedindo o contato da água com o teto. Periodicamente, faz-se necessária a adição de nova quantidade de óleo, pois com o desenvolvimento da cavidade há um crescimento da área de contato com o teto, limitando a área de atuação do óleo diesel anteriormente injetado<sup>6</sup>.

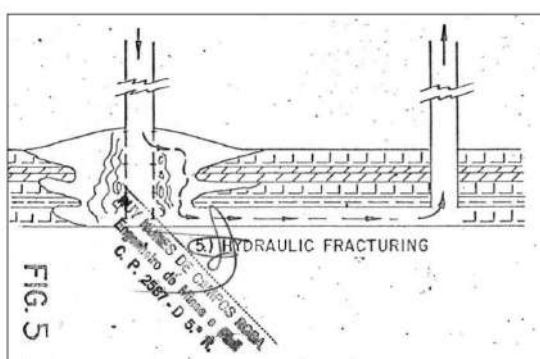
mesmo poço, através de tubos concêntricos. O segundo método se processa através de minas interconectadas, onde a injeção de água ocorre por um poço e a extração de salmoura, por outro vizinho. Para conectar as duas minas, é realizado um processo de fraturamento hidráulico com a própria água injetada através da tubulação do poço.

*Figura 8 – representação do método de extração por minas conectadas.  
Extraída do Relatório sobre o Poço SALGEMA nº 4. Processo DNPM n.  
006.648/1965*

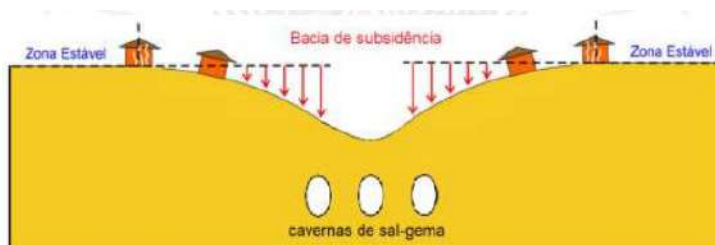
Em essência, a subsidência refere-se ao movimento relativamente lento de afundamento do solo. Conforme mencionado, a remoção de grandes volumes de sal-gema gera a formação de cavidades subterrâneas, as quais, com o tempo, ao sofrerem a redistribuição das cargas do maciço rochoso – que anteriormente estava apoiado sobre a camada de sal e passa, então, a se apoiar apenas no maciço remanescente ao redor das cavidades – acabam se fechando, em um movimento de convergência em direção ao centro, formando uma bacia de subsidência, como ilustrado na imagem a seguir:

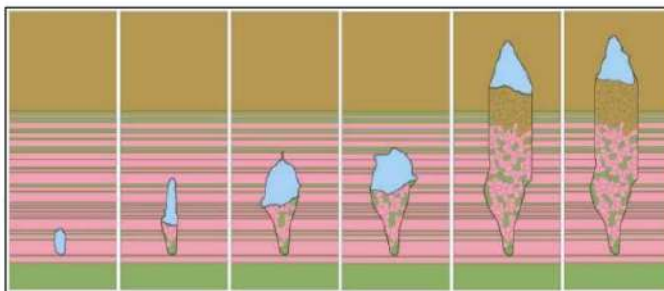
Conforme o Laudo nº 1609/2024 – INC/DITEC/PF, a ruptura e o colapso do teto das cavidades e das camadas de rochas sobrejacentes podem causar o deslocamento e desabamento de blocos dessas estruturas, provocando o movimento ascendente das cavidades. Esse processo pode levar ao preenchimento gradual das cavidades (devido ao efeito de empolamento do material depreendido) até sua estabilização ou à formação de uma cratera (*sinkhole*), como ilustrado na imagem abaixo:

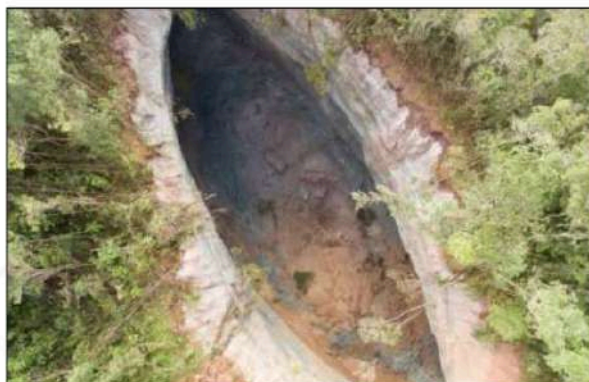
*Cratera provocada pela exploração de sal-gema na Ilha de Matarandiba*

Danos à superfície causados por mineração por dissolução subterrânea foram registrados em diferentes locais no mundo, associados inclusive à formação de crateras (*sinkholes*), tais como em Cheshire (Reino Unido), Alsace (França), Tuzla (Bósnia, antiga Iugoslávia), Teutschenthal (Alemanha), Navarra (Espanha), Grosse Ile (EUA), Louisiana (EUA), Grand Saline (EUA), Kansas (EUA), Windsor (Canadá), Saskatchewan (Canadá), Berezniki (Rússia), Mogilno (Polônia), entre outros, incluindo o Brasil, com o registro de *sinkhole* na Ilha de Matarandiba, em Vera Cruz/BA.

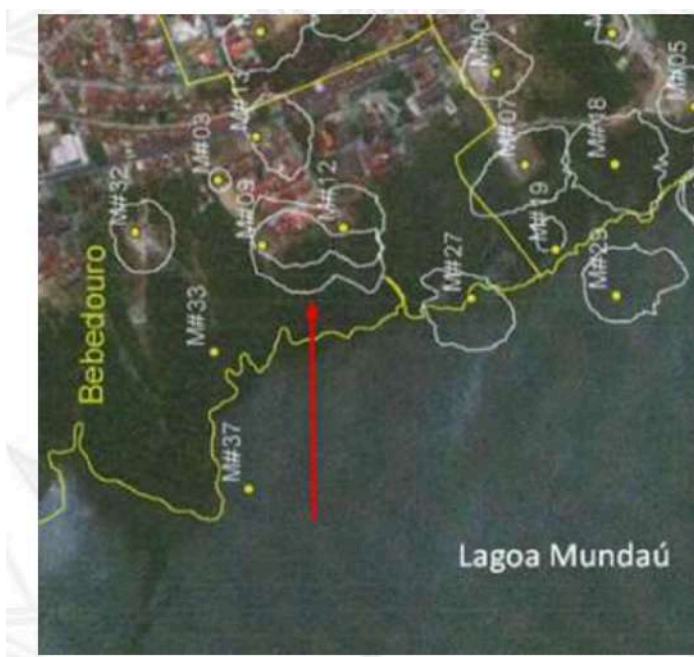
habitantes e o descaso com sua segurança. Mapa apresentado pela **BRASKEM** no processo minerário, com a projeção das bordas das cavidades sobrepostas a uma imagem de satélite da área urbana de Maceió/AL, permite uma melhor visualização da posição das cavernas em relação às edificações:

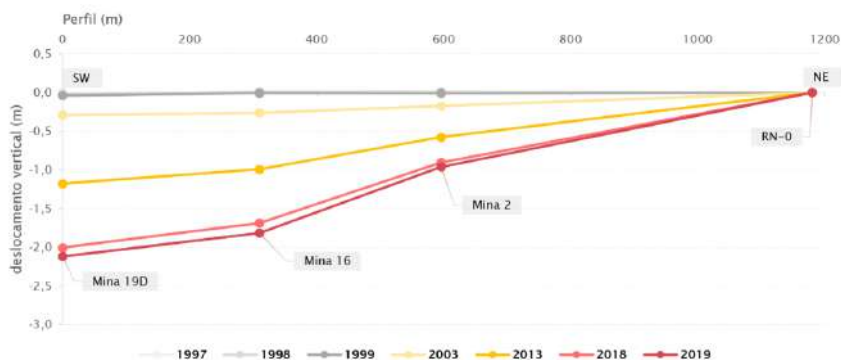
Por sua vez, as figuras abaixo demonstram evolução da bacia de subsidência constatada no perfil transversal na direção SW-NE, bem como a projeção da velocidade e da aceleração da subsidência, considerando o histórico dos recalques calculados a partir dos levantamentos topográficos realizados entre 1997 e 2019 para cada mina (Figuras 66 e 67 do LAUDO Nº 1609/2024 – INC/DITEC/PF):

Verifica-se que, à medida que o ponto de medição se aproxima do centro da região de mineração, onde se concentra a maior parte das cavernas de sal-gema, o grau de afundamento do solo se intensifica. Além disso, quanto mais próximo do centro, mais acelerado é o processo de afundamento. Em contrapartida, nos pontos mais distantes, o grau de subsidência é menor e o processo ocorre de forma mais lenta.

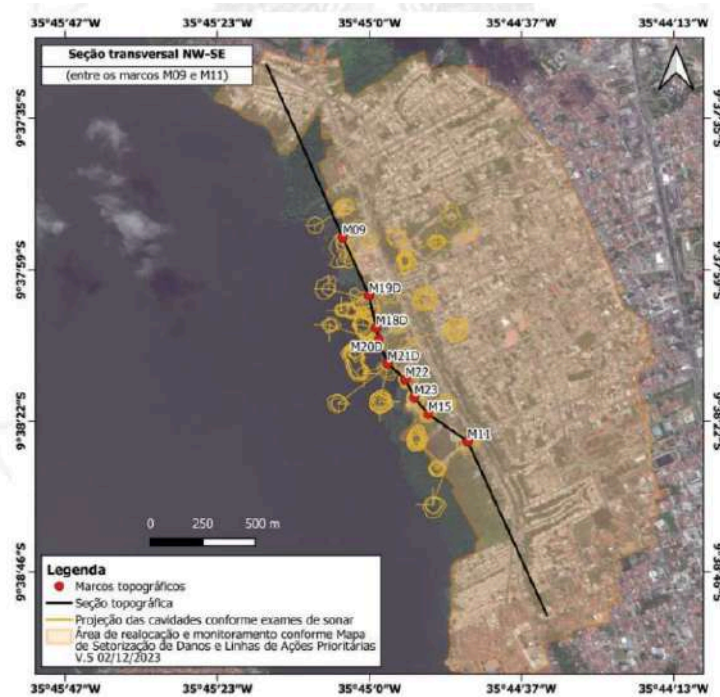
Por seu turno, a ilustração a seguir apresenta o segundo perfil, relativo à direção NW-SE, abrangendo as Minas 09, 19D, 18D, 20D, 21D, 22, 23, 15 e 11; portanto, marcos topográficos situados entre a Lagoa Mundaú e a Avenida Major Cícero de Góes Monteiro,

localizados em posição próxima às áreas urbanas dos bairros Mutange, Pinheiro e Bebedouro (Figura 68 do Laudo nº 1.609/2024 – INC/DITEC/PF):

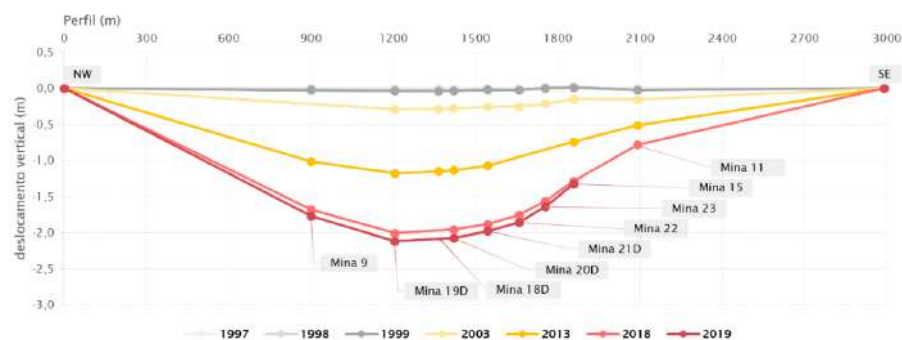
Já a figura abaixo demonstra a evolução da bacia de subsidência constatada no perfil transversal na direção NW-SE, além da projeção da velocidade e da aceleração da subsidência, considerando o histórico dos recalques calculados a partir dos levantamentos topográficos realizados entre 1997 e 2019 para cada mina (Figura 69 do Laudo nº 1.609/2024 – INC/DITEC/PF):

A mesma tendência observada no eixo SW-NE também se repete no eixo NW-SE, ou seja, quanto mais próximo o ponto de medição está do centro da região de mineração, mais intenso e acelerado é o afundamento do solo. Em contrapartida, quanto mais afastado, menor é tanto o grau de afundamento quanto a velocidade do processo. Tais constatações evidenciam que a subsidência está diretamente associada à extração mineral. Além disso, os resultados ilustram claramente o fenômeno conhecido como "bacia de subsidência".

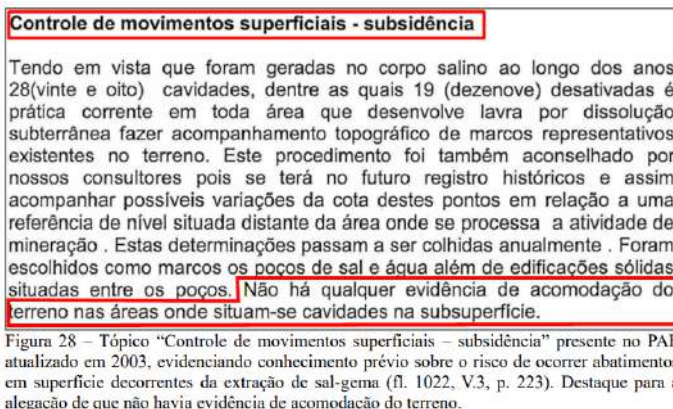
Nessa linha, além do desrespeito aos parâmetros de estabilidade das cavernas, destaca-se a presença no PAE de 2003 de tópico relativo ao monitoramento de movimentos em superfície, o qual a **BRASKEM** também descumpriu, pois, conforme detalhado no item 1.6.2, não manteve a frequência estabelecida no plano quanto à realização de levantamentos topográficos anuais, cuja medição subsequente somente ocorreu por ocasião da atualização do PAE em 2013, ou seja, 10 anos depois, período durante o qual não houve acompanhamento dos recalques:

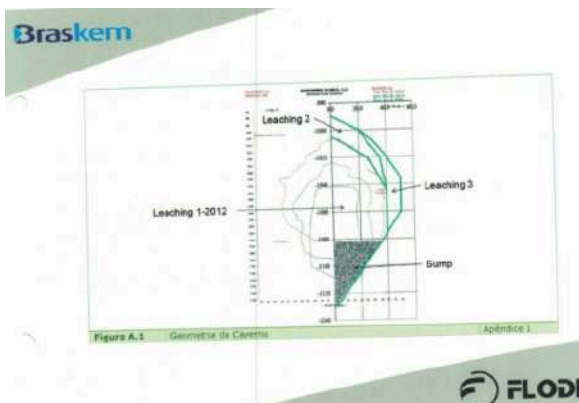
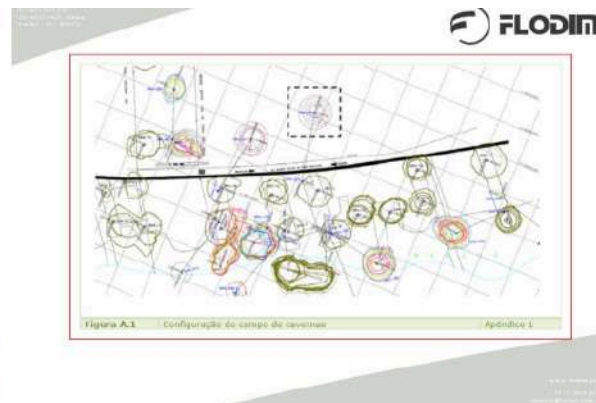
Por fim, é flagrante a supressão, por parte da **BRASKEM**, da planta com a configuração do campo de cavernas apresentada no relatório da **Flodim**, a qual ilustrava o desenvolvimento das frentes de lavra por meio do contorno das cavidades mapeadas em cada campanha de sonar. Tal representação permitiria ao DNPM/ANM visualizar de forma clara a dimensão das cavernas, a distância entre elas e sua distribuição espacial, evidenciando, entre outros aspectos, a existência de cavidades interligadas, pilares extremamente delgados ou mesmo ausentes, bem como cavidades que extrapolaram significativamente os limites de segurança (Tabela 6, itens 22 e 24, do Laudo nº 298/2024 – SETEC/SR/PF/TO):

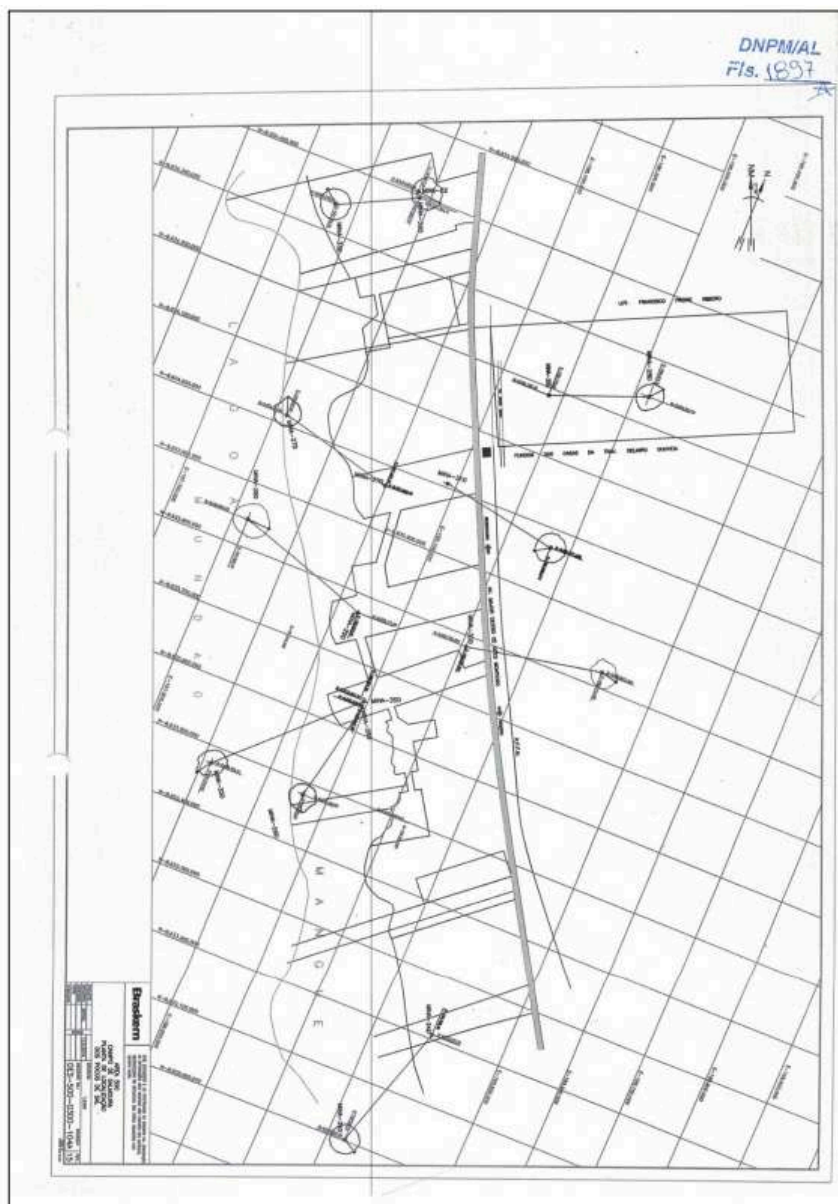
Figura 45 – Planta planimétrica apresentada à ANM/DNPM em 25/05/2016 no interesse do Processo Mineral nº 006.648/1965, fl. 1.897, com representação gráfica de 10 (dez) cavidades de exploração de sal-gema, em cumprimento à exigência realizada no item 05 do Ofício nº 258/2015 – DNPM/AL (fl. 1.855), de 26/06/2015.

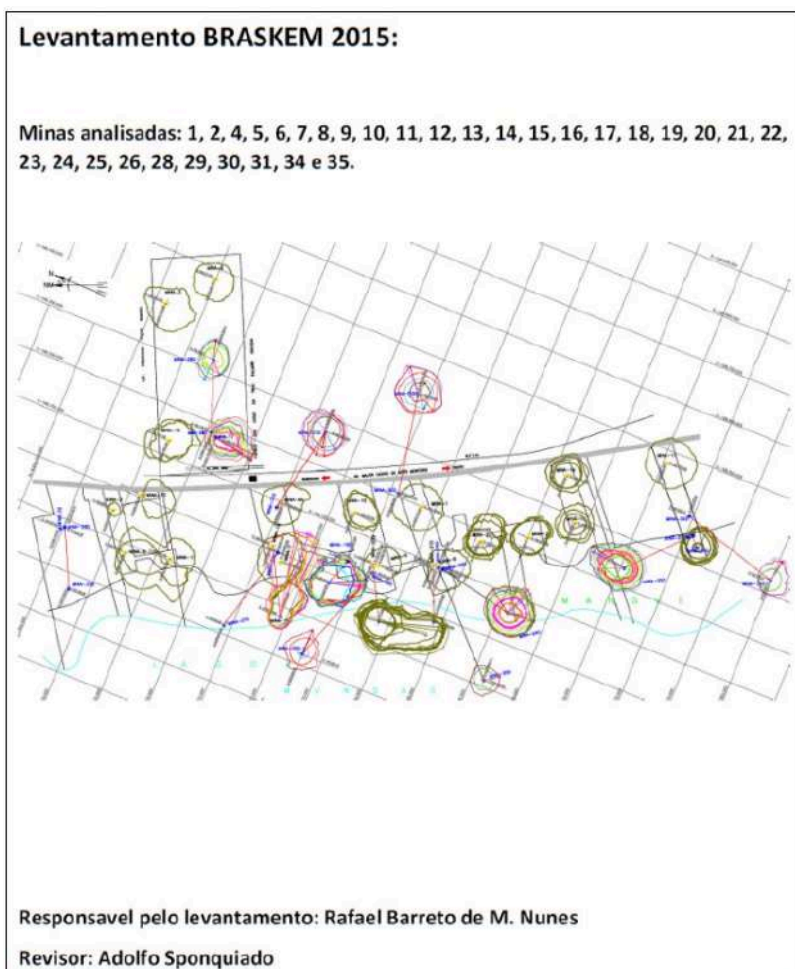
Figura 46 – Página 1 do documento digital em formato .pdf denominado “Levantamento Braskem” exibindo representação gráfica em planta planimétrica dos limites de 31 (trinta e uma) cavidades de exploração de sal obtidos a partir de diferentes campanhas de sonar. O documento apresenta o título “Levantamento BRASKEM 2015”, o responsável pelo levantamento “RAFAEL BARRETO DE M. NUNES” e o revisor “ADOLFO SPONQUIADO”.

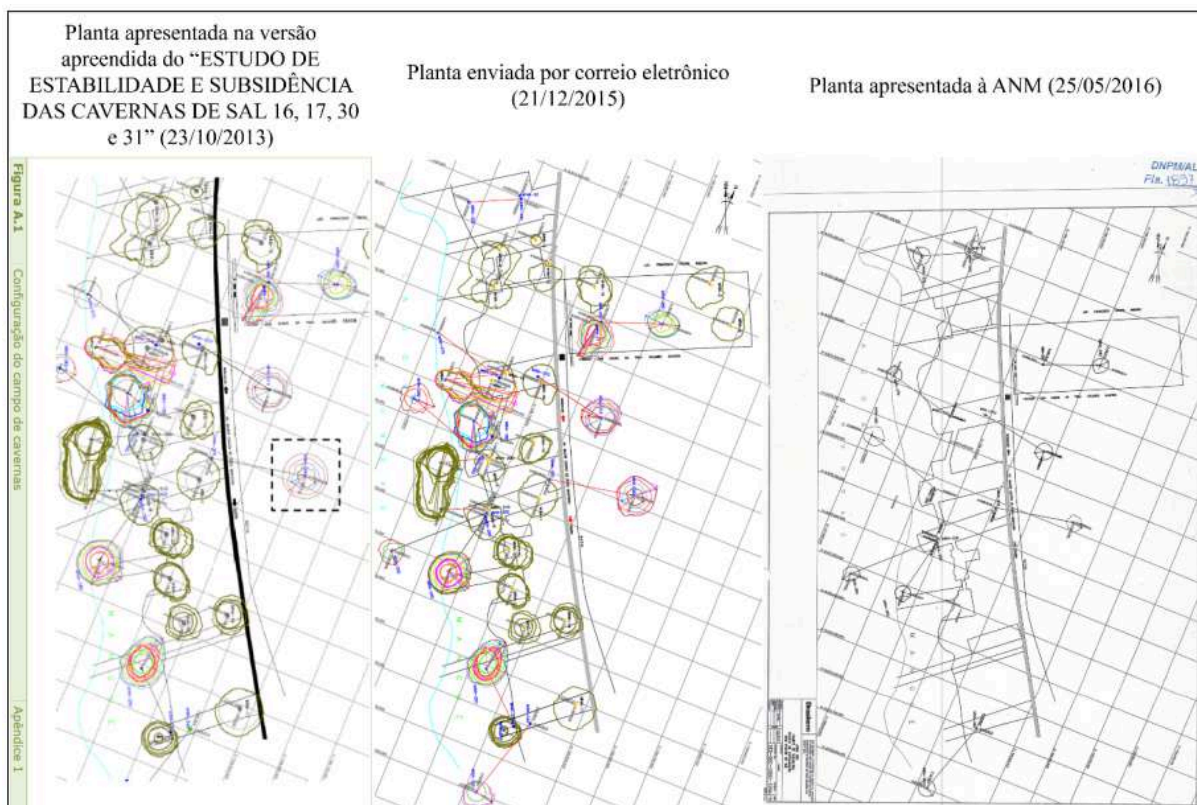
Figura 48 – Comparação entre plantas. A planta submetida à ANM/DNPM em 2016 exibe um menor número de cavidades e oferece menos informações sobre as dimensões das frentes de lavra em projeções ortogonais, em comparação com as plantas apresentadas em documentos anteriores.

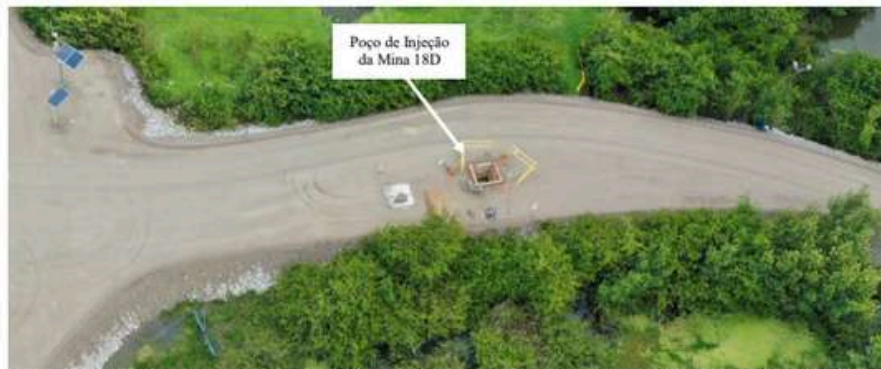
Figura 55 – Poço de injeção da Mina 18D, em imagem aérea registrada pela Perícia em 17/08/2023.

Um terceiro e relevante evento oriundo dos crimes imputados nesta peça foi a **formação de um sinkhole sob a Lagoa Mundaú devido ao colapso da Mina 18D em 10 de dezembro de 2023**. Com efeito, quase seis anos depois do primeiro grande sismo que descortinou o problema ora submetido ao crivo do Judiciário sob a perspectiva criminal, a movimentação do solo gerou um movimento ascensional da cavidade, que culminou com a formação de uma cratera de aproximadamente 150 metros de diâmetro e 10 metros de profundidade. A dinâmica desse mais recente evento foi mostrada nas Figuras 55 a 57 do LAUDO nº 1609/2024 - INC/DITEC/PF:

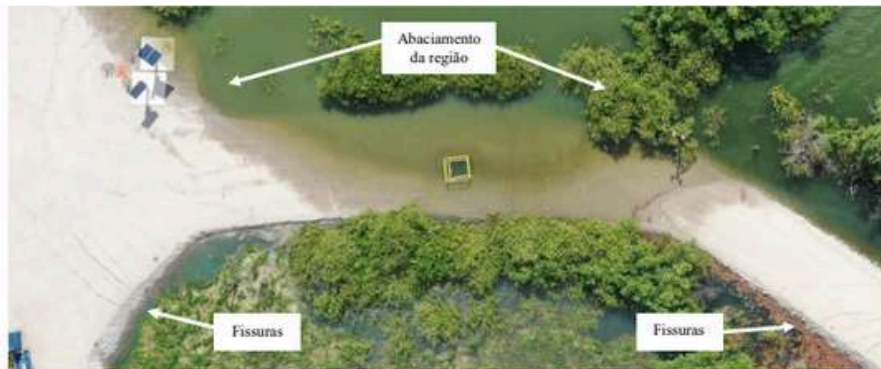
Figura 56 – Fissuras na região da Mina 18D, em imagem aérea registrada pela Perícia em 06/12/2023.

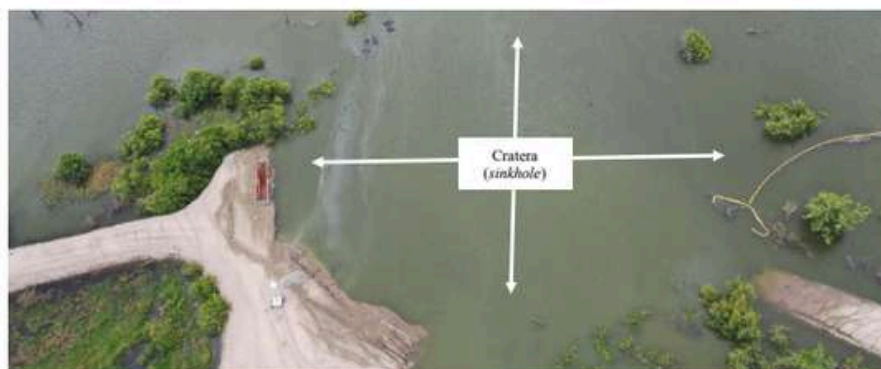
Figura 57 – Cratera (*sinkhole*) de aproximadamente 150 metros de diâmetro formada na região da Mina 18D em 10/12/2023, em imagem aérea registrada pela Perícia em 11/12/2023.

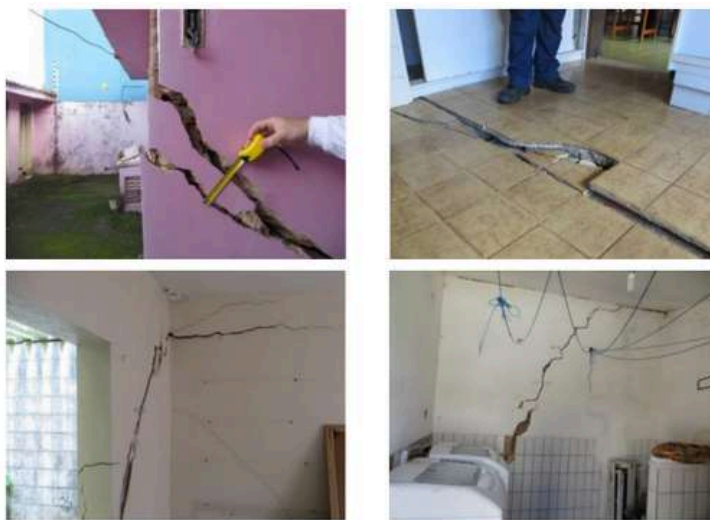
Figura 44 – Reprodução de imagens da Figura 4 do documento Volume II – A. Mapa de Feições de Instabilidade do Terreno, do SGB/CPRM, sendo possível visualizar trincas características que retratam a situação de alta instabilidade de terrenos.

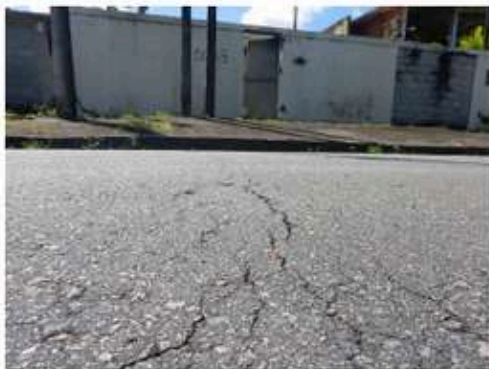
Figura 46 – Fissuras em pavimentação asfáltica.

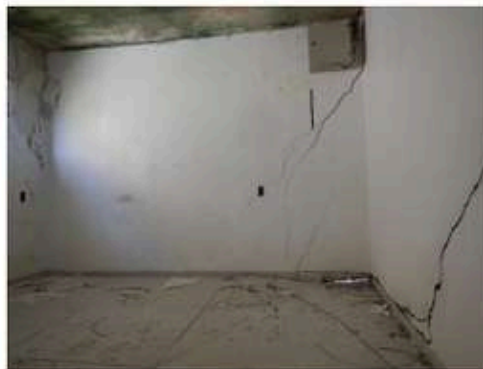
Figura 47 – Aberturas diagonais superiores a 2 cm em painéis de habitação residencial térrea e recalques no piso.

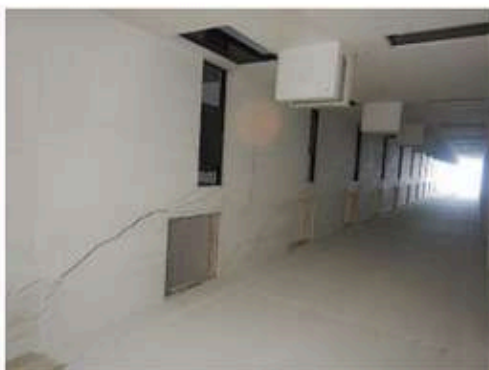
Figura 48 – Aberturas diagonais superiores a 2 cm em prédio de 11 pavimentos.

Os peritos que subscreveram o LAUDO nº 1609/2024 - INC/DITEC/PF afiançaram, na resposta ao Quesito 9, que as patologias nas edificações e na infraestrutura urbana verificadas direta ou indiretamente pela perícia eram compatíveis com deformações provocadas por recalques diferenciais, associados à distorção angular provocada pela atividade de mineração em sua área de influência. Tal resultado, de acordo com a resposta aos Quesitos 4 e 10, era previsível e foi agravado a partir do sismo de março de 2018.

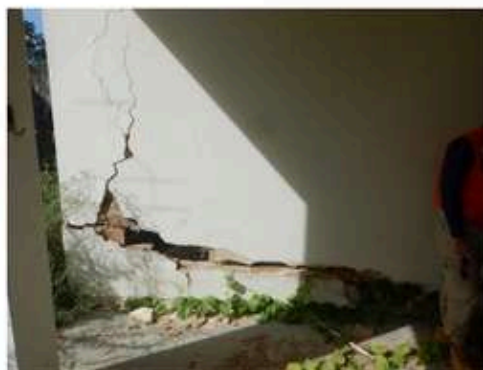
Figura 49 – Aberturas generalizadas e deslocamento em painéis de habitação residencial térrea.

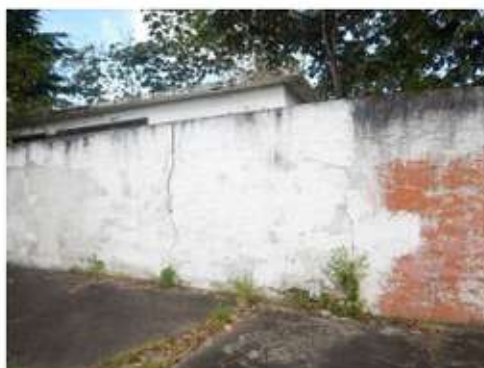
Figura 50 – Aberturas superiores a 2 cm em muro e em calçada.

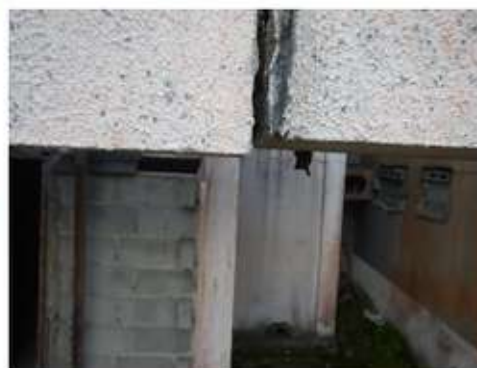
Figura 51 – Recalque diferencial entre blocos de edificação com seis pavimentos.

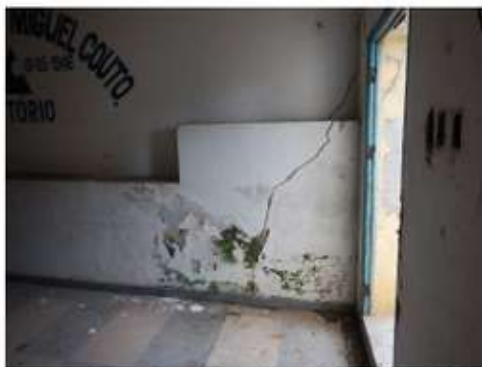
Figura 52 – Aberturas diagonais em painéis e recalques no piso em edificação com dois pavimentos.

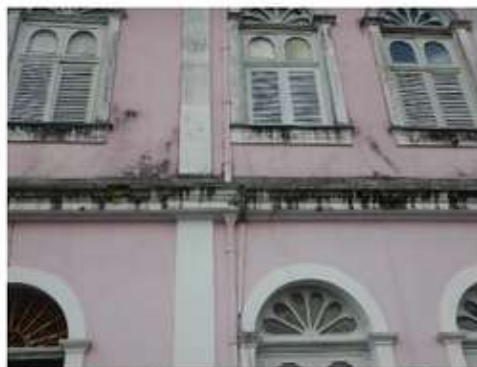
Figura 53 – Aberturas na fachada de edificação objeto de tombamento (conforme Decreto nº 38.081, de 19/07/1999).
