**Assunto:** Relatório técnico da 10ª medição da obra da Nova Sede da Procuradoria da República no Estado de Roraima

**RELATÓRIO TÉCNICO 10ª MEDIÇÃO**

| RELATÓRIO DE FISCALIZAÇÃO Nº 10/2023 | | |

| Objeto da fiscalização | | Construção da nova sede da Procuradoria da República no Estado de Roraima | | |

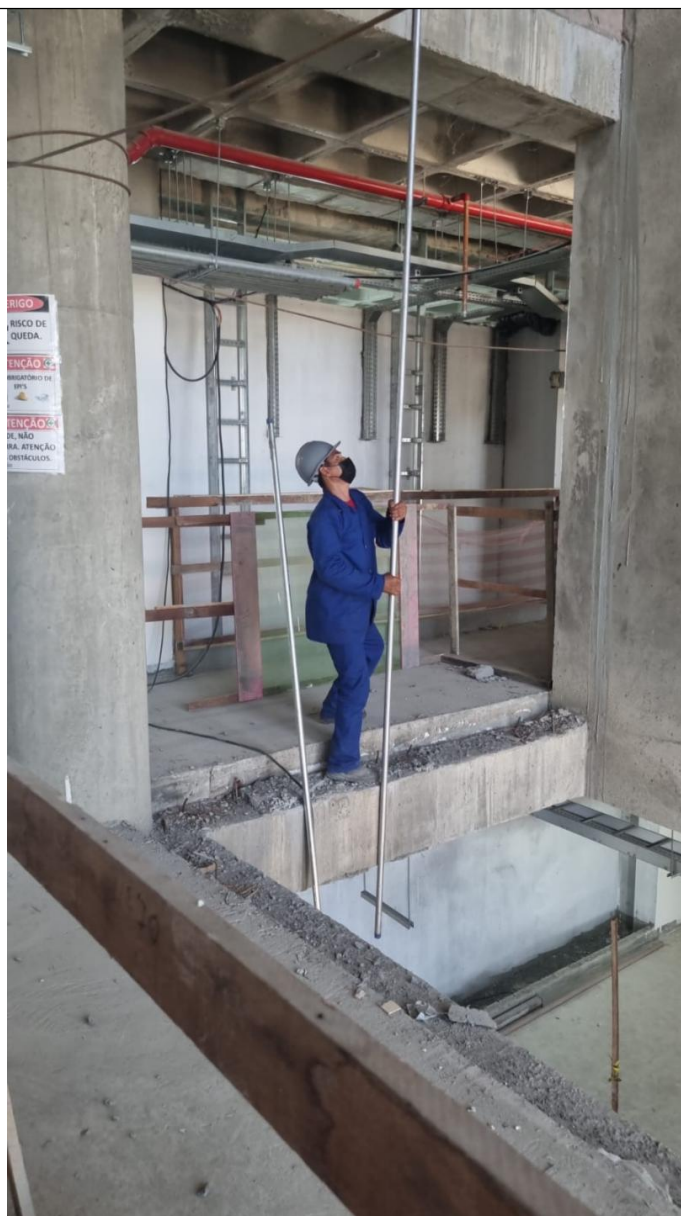
**16.2 - Ocorrência 1:** Consta-se que o trabalhador da FERREIRA & FERREIRA- SERVIÇOS E COMÉRCIO LTDA (SUBCONTRATAÇÃO) executava uma atividade na beirada de uma laje sem cinto de segurança ou barreira de proteção. Ocorrência foi no dia 31/10/2023

**Constatação do Período nº 2:** Foi observado um funcionário sem cinto e fora da área da barreira de proteção, realizando tarefas na beira da laje do primeiro pavimento, caso acontecesse uma queda para o térreo esta seria de mais de três metros;

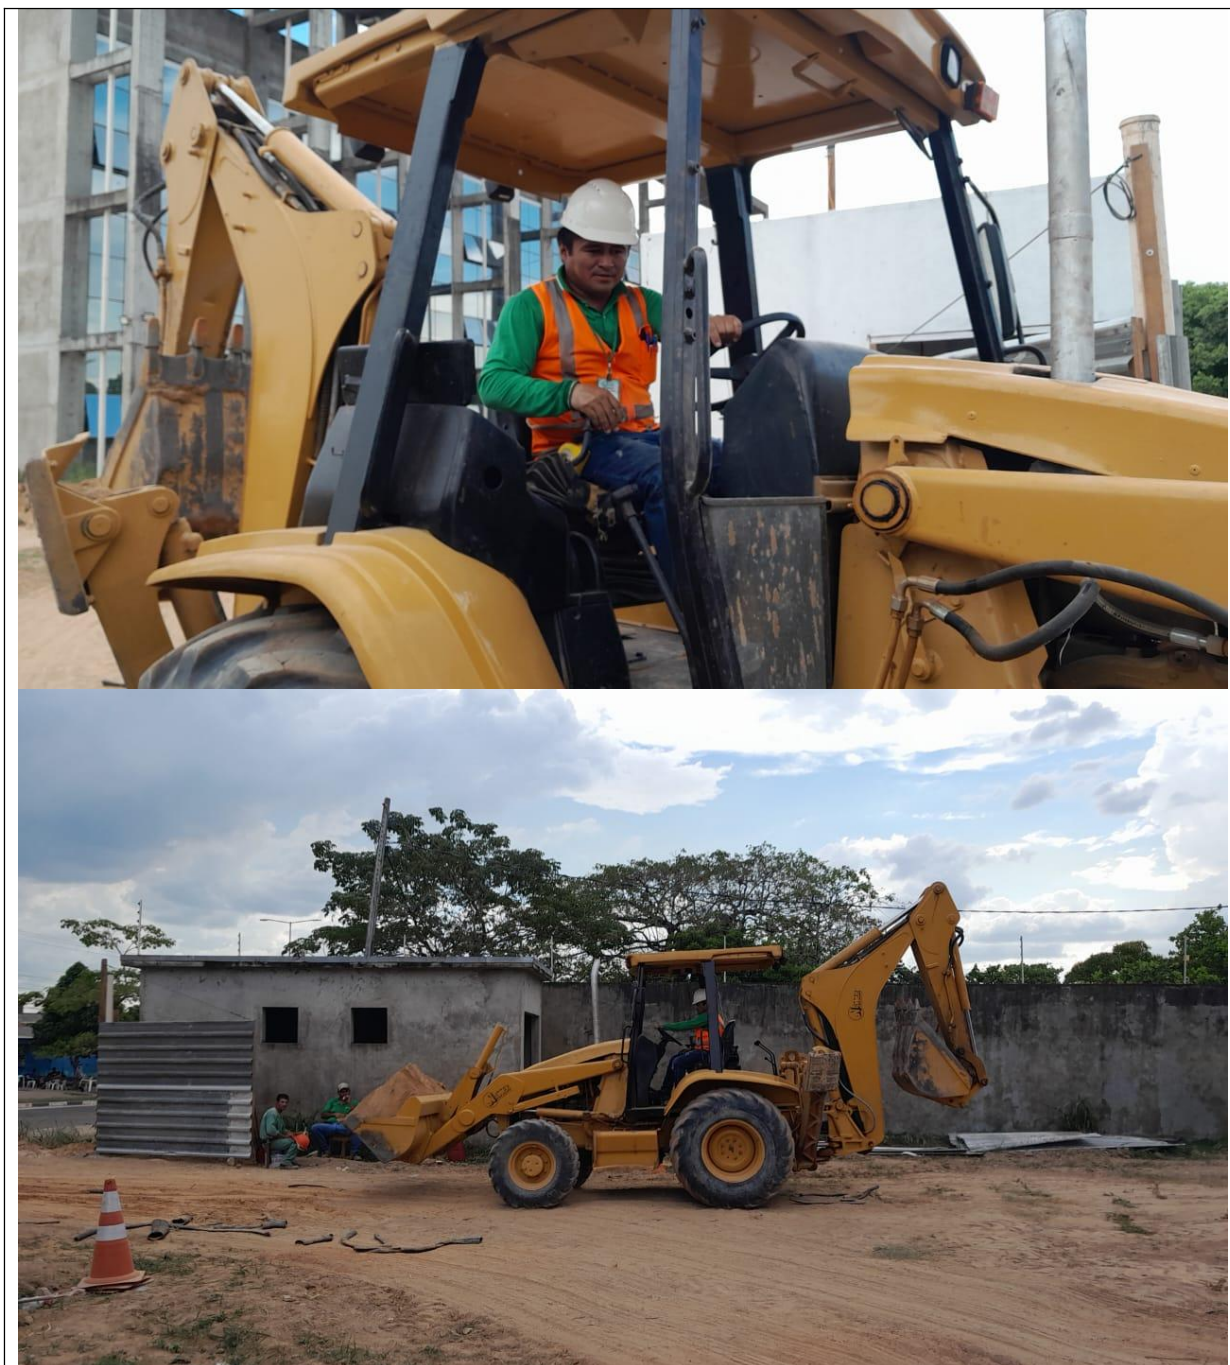
**Ocorrência 3:** Mestre de obra operou maquinário, retroescavadeira, sem a devida autorização, o mesmo foi alertado a sair do maquinário e chamar o operador de retroescavadeira, mas ele se recusou e continuou operando a máquina até o local de armazenamento dela. Ocorrência foi no dia 16/11/2023

**Constatação do Período nº 4:** Mestre de obra operou maquinário, restroescavadeira, sem a devida autorização, o mesmo foi alertado a sair do maquinário e chamar o operador de retorescavadeira, mas ele se recusou e continuou operando a máquina até o local de armazenamento dela.
