## TERMO DE EMBARGO PARCIAL nº 001/110517/351563

**Obra:** Construção do edifício-sede da Procuradoria da República no Estado de Roraima.  
**Local da Obra:** Av. General Sampaio, 486 – 13 de Setembro – Boa Vista/RR

## RELATÓRIO TÉCNICO DE EMBARGO PARCIAL<sup>1</sup>

# Constatação de Risco Grave e Iminente

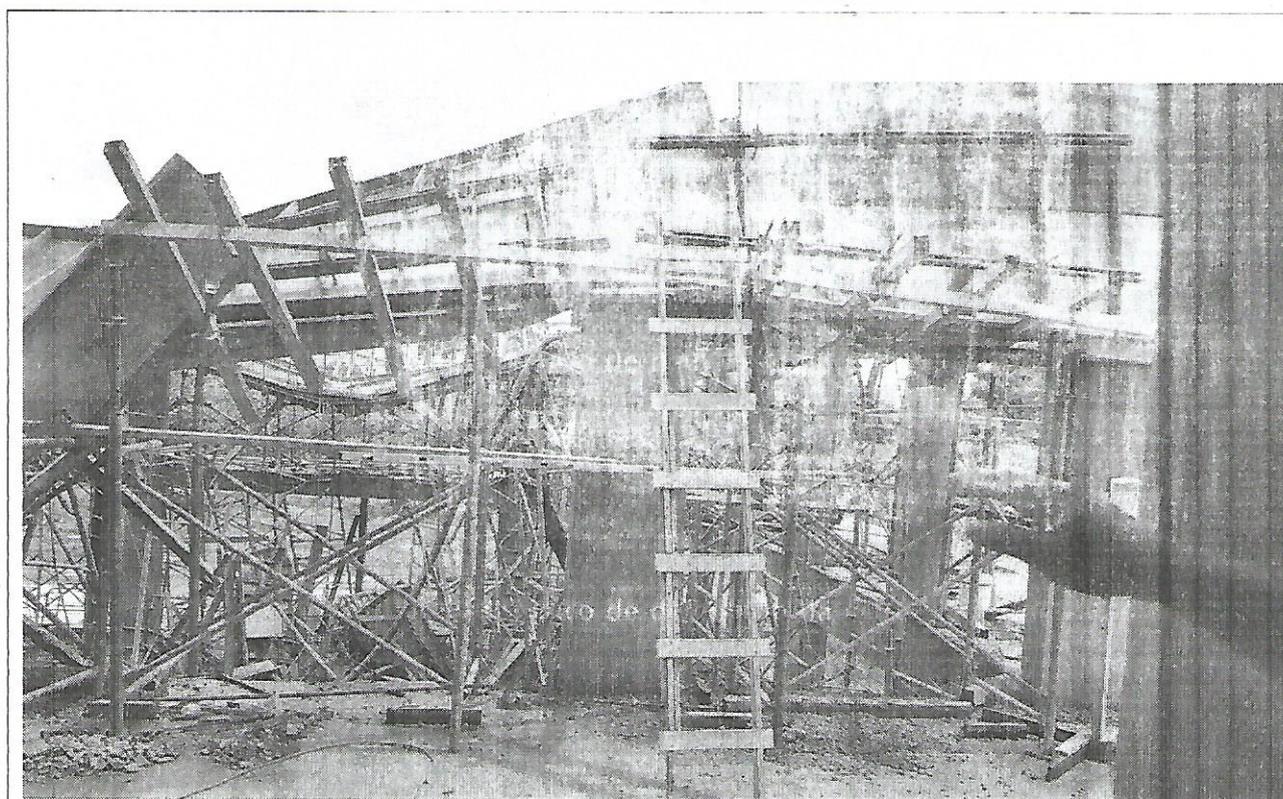
- II. Ausência de **Projeto de Demolição da** estrutura que desabou durante concretagem da laje do setor D (auditório) do edifício em construção. Necessidade de análise de risco e programação da demolição com os devidos projetos e especificações técnicas das proteções coletivas e individuais;

Risco de queda em altura durante serviço de demolição da estrutura suspensa que não ruiu durante o acidente

- 3.1- Adequação da demolição, conforme NR-18:
  - 3.1.1) Elaborar projeto de demolição, com Anotação de Responsabilidade Técnica (item 18.5.3 da NR-18);
  - 3.1.2) Elaboração do projeto e especificação técnica das proteções coletivas e individuais a serem adotadas durante o serviço de demolição contra risco de queda em altura (item 18.13.1 da NR-18);
- 3.2- Adequação da concretagem da laje: a empresa deve providenciar a elaboração de projeto de estrutura de concreto (item 18.9.1 da NR-18 c/c NBR 14931/2014);
- 3.3- Providenciar sistema de proteção contra risco de queda em altura na periferia da plataforma do setor D (item 18.13.4 da NR-18);

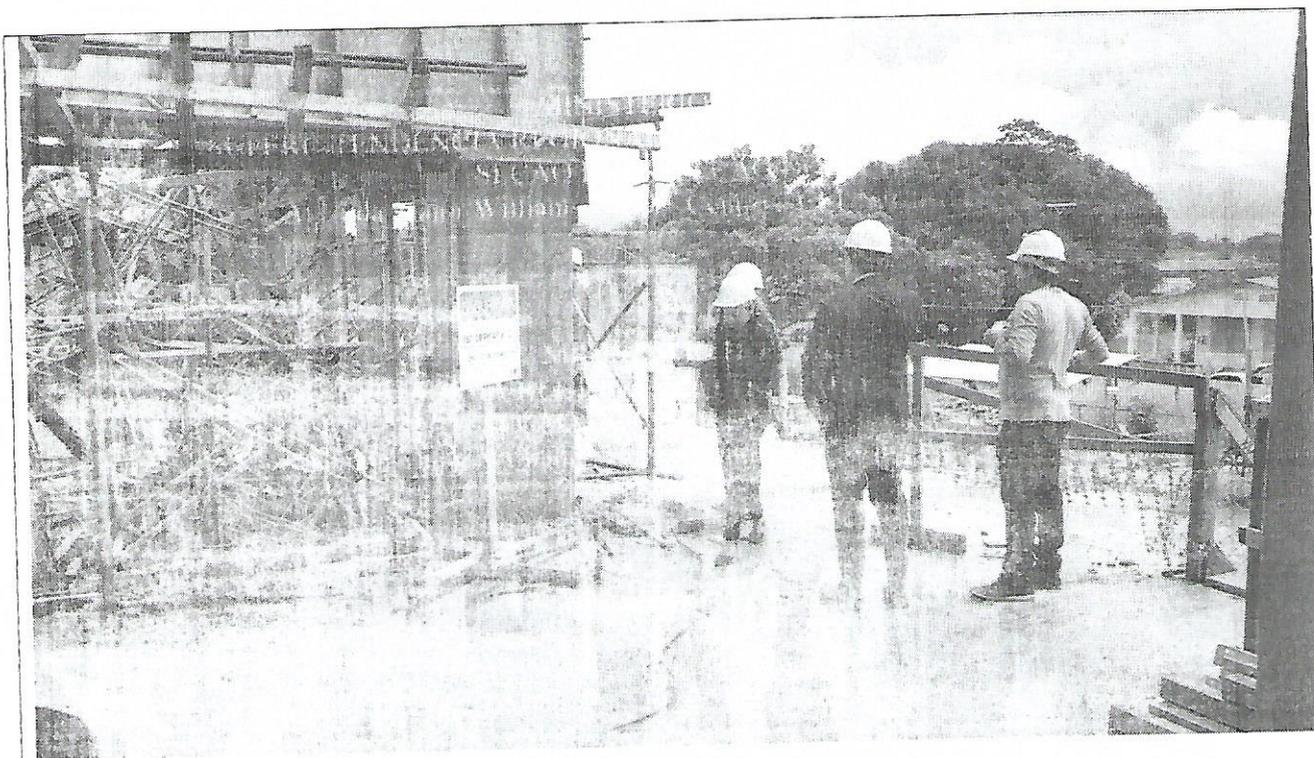
- III. Risco de queda em altura na passarela fixa externa na edificação do auditório nivelado com o 1º (primeiro) piso superior do restante da obra, por ausência de proteção contra queda na sua periferia;

Passareia fixa entorno da área de desabamento sem proteção contra risco de queda na sua periferia.
