**Diagnóstico socioambiental dos danos decorrentes do rompimento da barragem de Fundão na bacia do rio Doce e região costeira adjacente**

# **TOMO V – PATRIMÔNIO CULTURAL**

## **Bens Arqueológicos Diagnóstico de Danos**

## **Bens Arqueológicos Apêndices e Anexos**

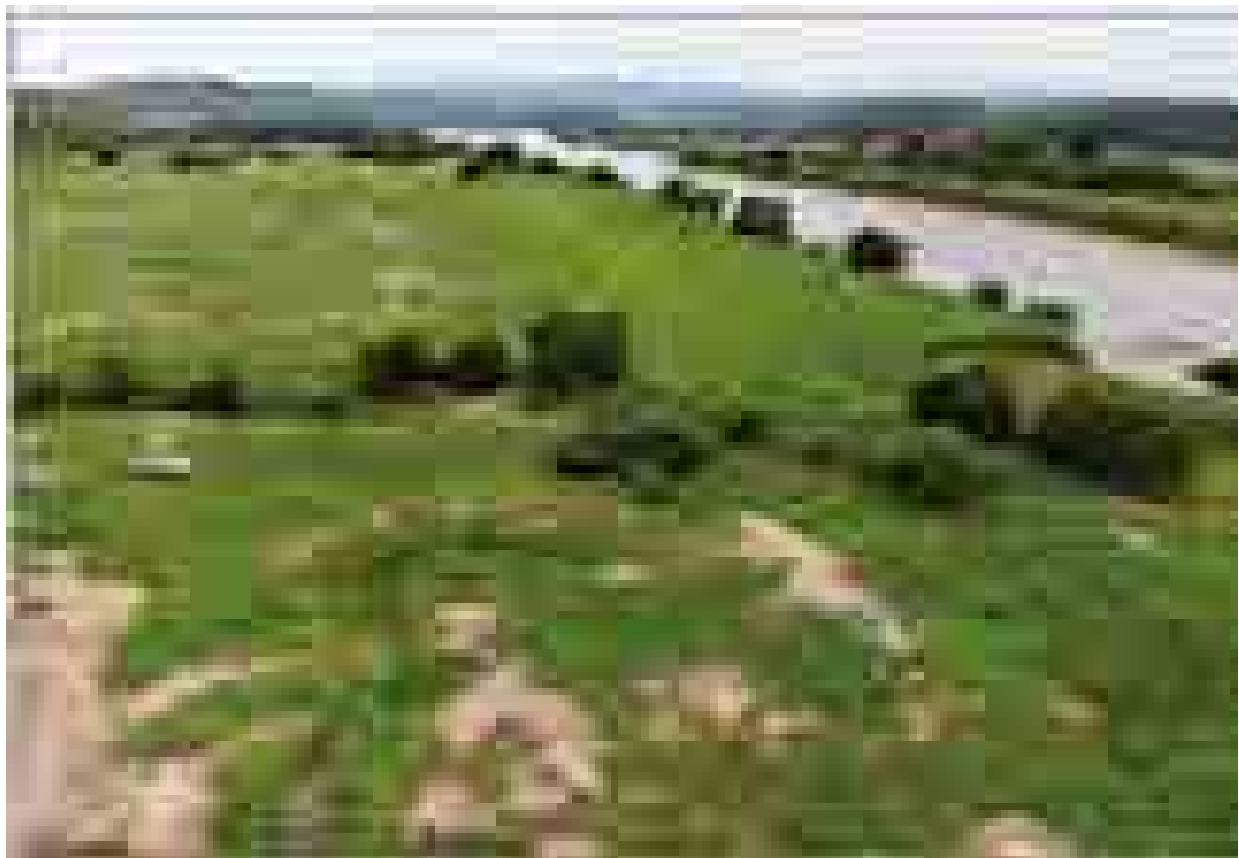
**Figura 7** – Vista da paisagem, com córrego sazonal interceptando o sítio.

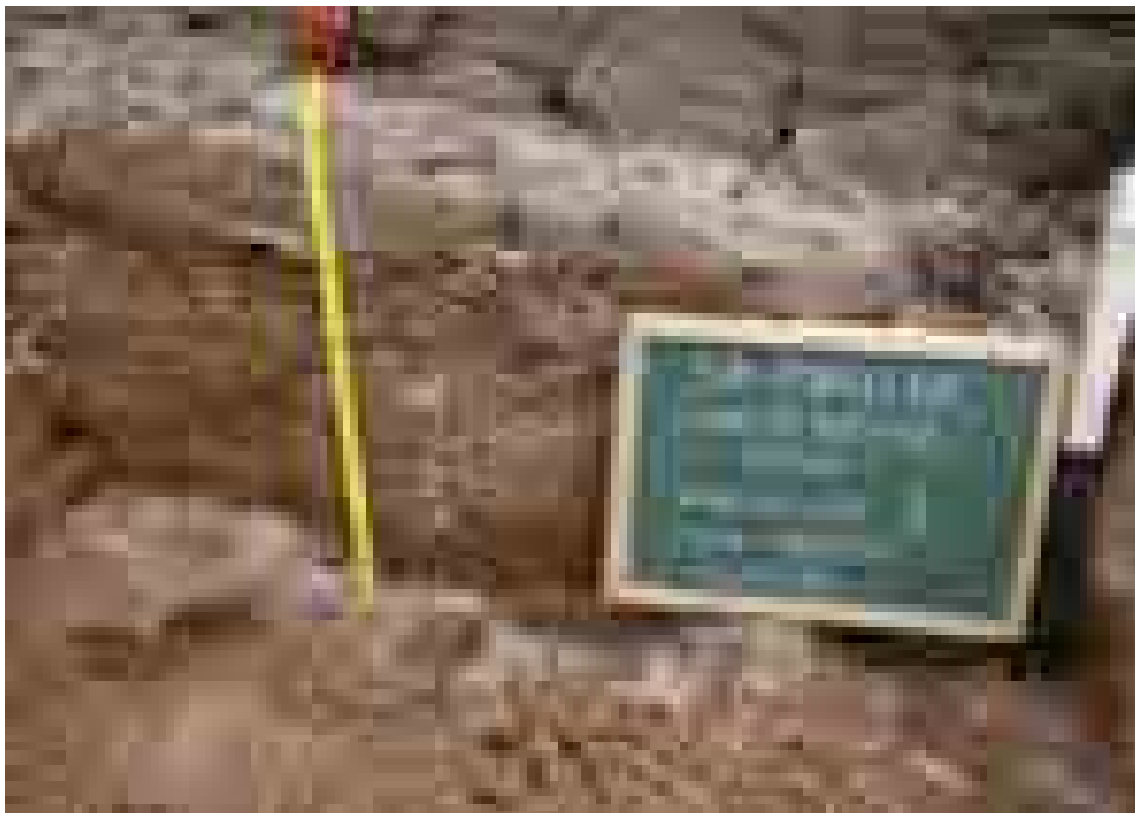
**Figura 12** – Exposição de alicerce de unidade habitacional arruinada documentada na área do SIAHA.

Porção significativa deste SIAHA recebeu o solo/rejeito/mistura advindo da barragem de Fundão, contribuindo para mascarar evidências materiais fugazes, relacionadas aos processos recentes de ocupação humana do local por grupos dito subalternos notadamente, populações ribeirinhas que tem no rio Doce o elemento chave de sua estruturação e sustento.

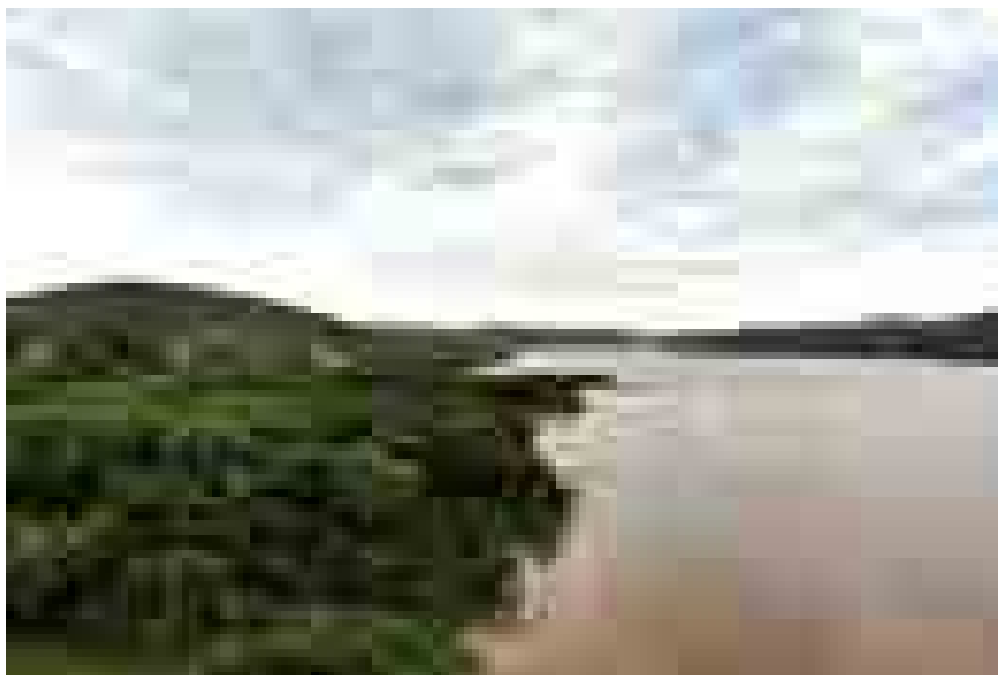
**Figura 18** – Vista geral do núcleo urbano, parcialmente encoberto pela água e pela vegetação.

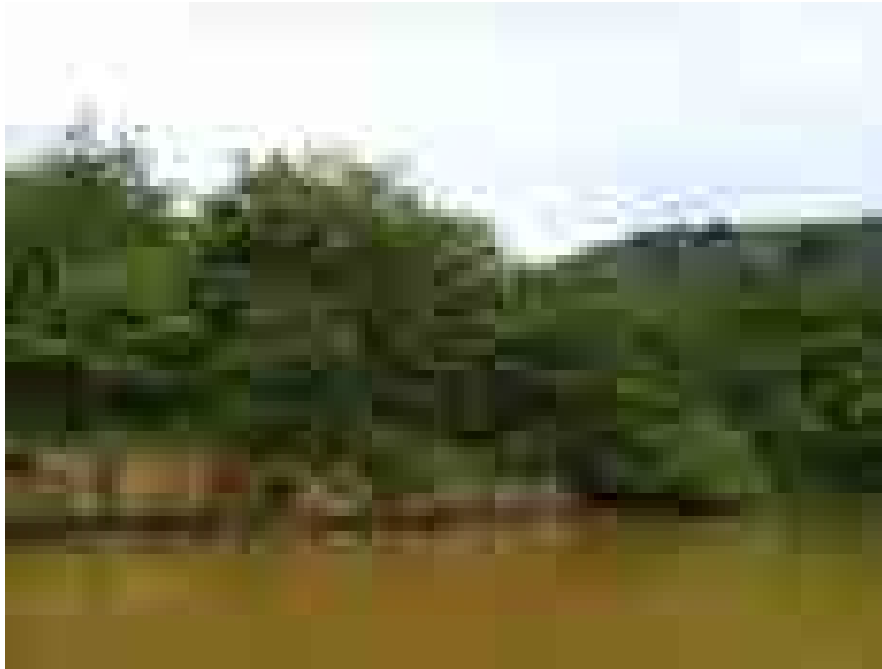
**Figura 10** – Vista das margens da ilha que abriga o sítio Umbigo do Menino.

O sítio Umbigo do Menino apresenta uma peculiaridade em relação aos outros sítios identificados na presente avaliação de danos pois está situado em uma pequena ilha formada após o barramento do rio em função da implantação da UHE Eliezer Batista. Ainda que tenha sido identificada baixa densidade de artefatos, tanto líticos quanto históricos, a implantação do sítio o expõe ao processo erosivo, agravado pelo desastre do rompimento da barragem de Fundão. Com a passagem do solo/ rejeito/ mistura, o volume de água aumentou temporariamente, sendo um fator a mais de causa de perturbação das camadas do sítio arqueológico devido ao processo erosivo. Ademais, o contato com o solo/ rejeito/ mistura, ainda que diluído, deflagrou a aceleração dos vestígios arqueológicos.

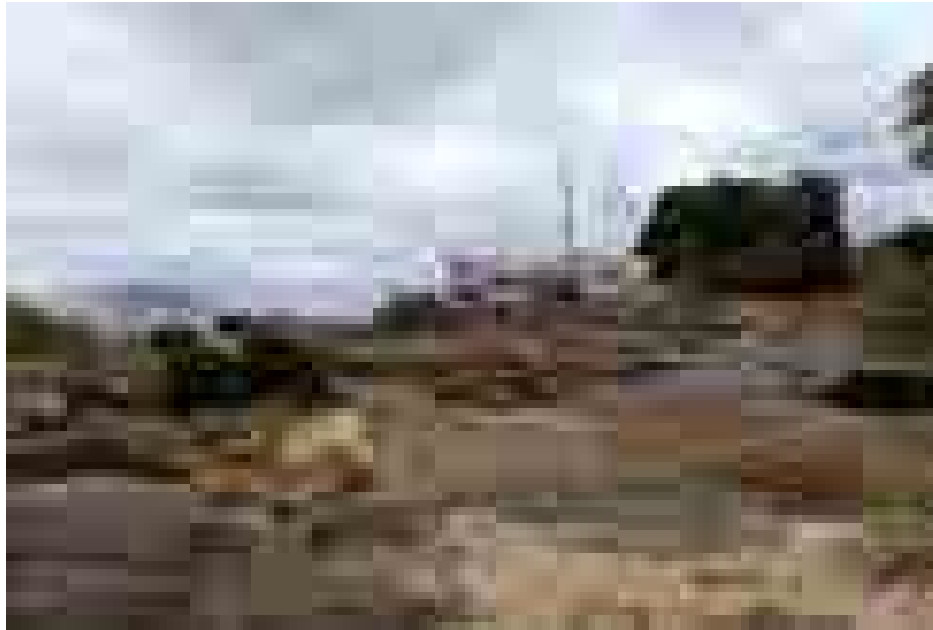
**Figura 2** – Vista geral dos remanescentes do antigo curtume implantado em ilhota, sobre embasamento rochoso exposto pelas águas do Doce.

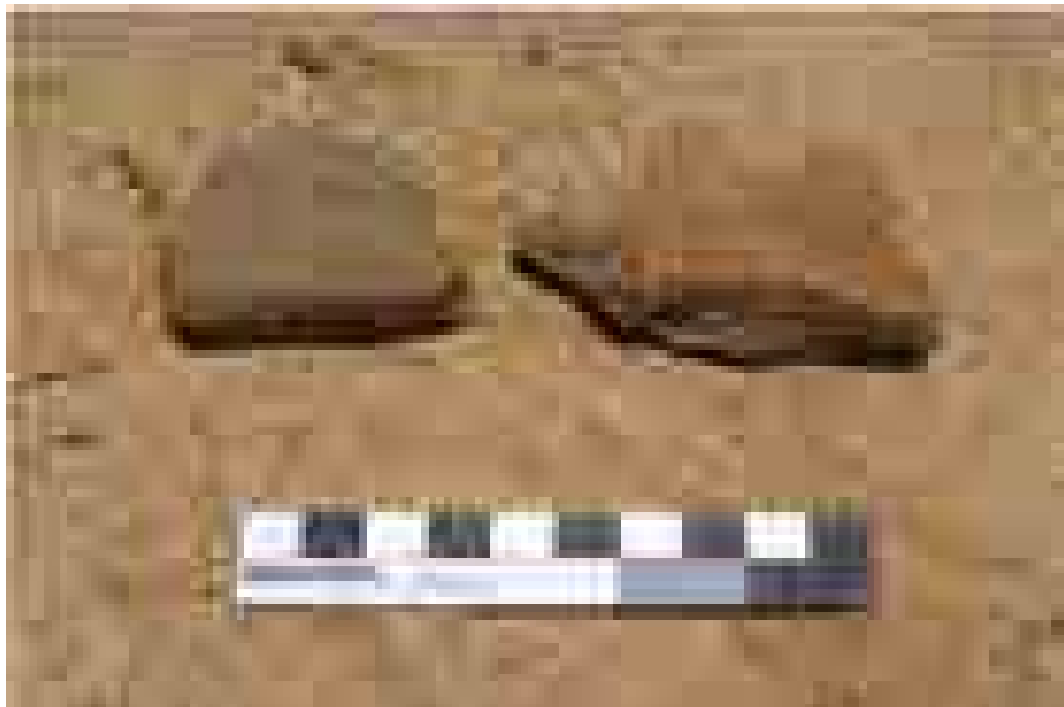
**Figura 2** – Fragmentos de cerâmica localizados em superfície.

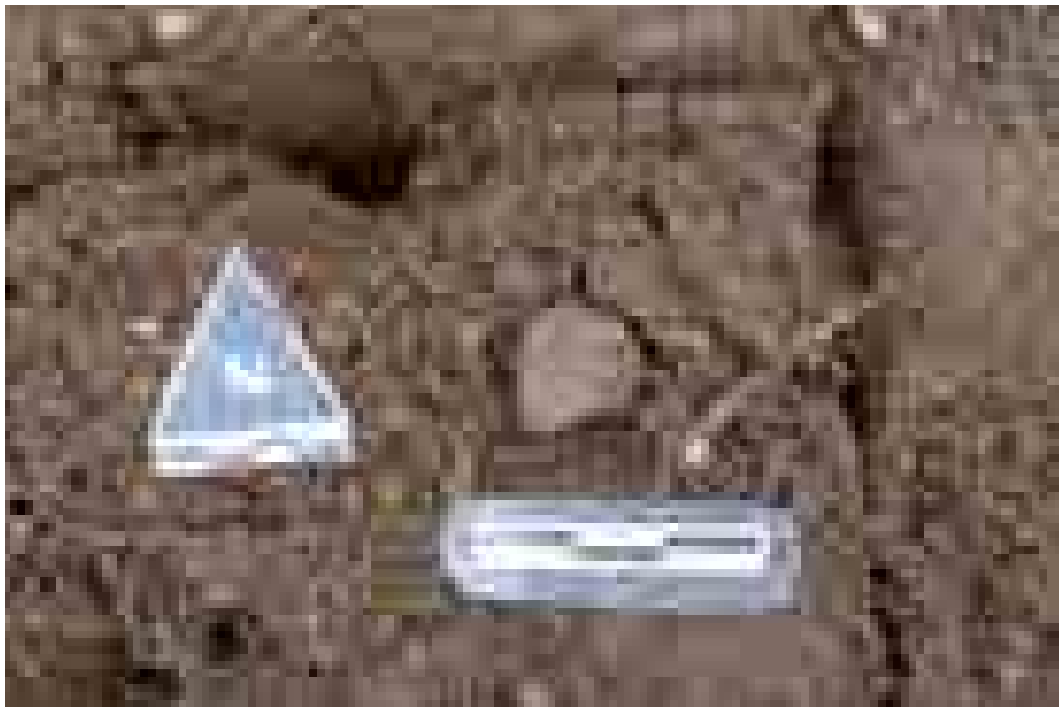
**Figura 12** – Porção da camada fruto do possível contato do solo/ rejeito/ mistura em área de pastagem com evidência de material arqueológico em superfície.

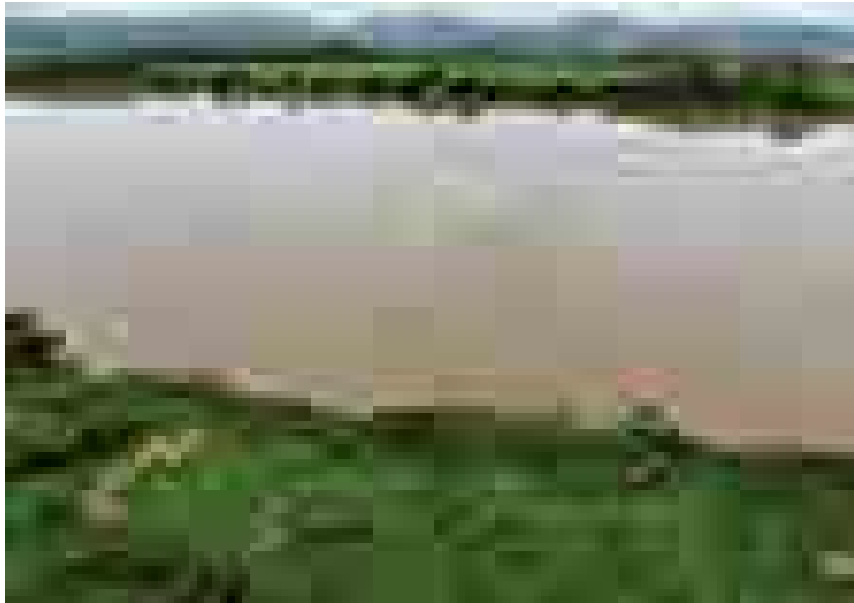
**Figura 13** – Vista área das intervenções arqueológicas realizadas na borda do terraço fluvial possivelmente atingido pelo solo/ rejeito/ mistura.

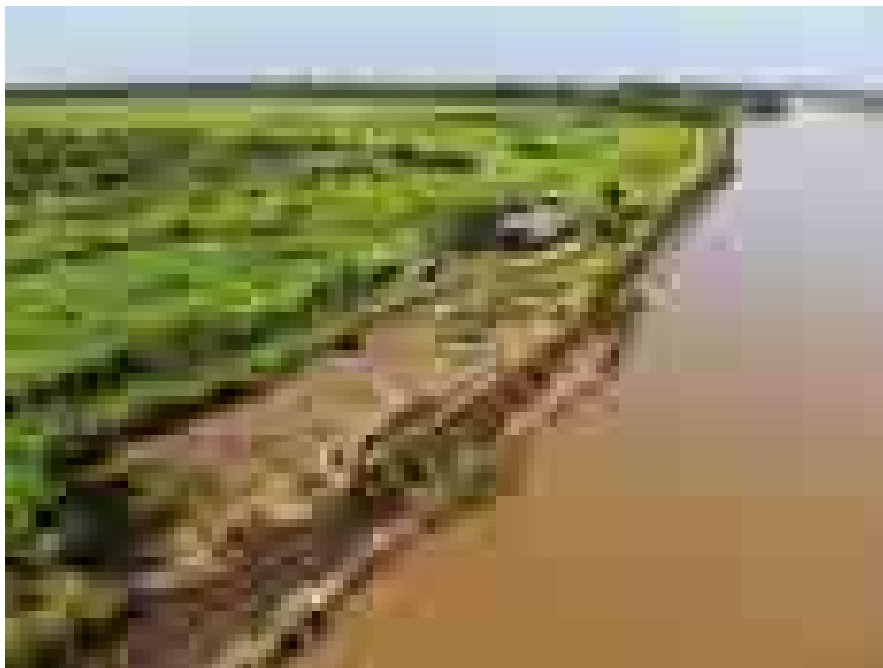
**Figura 12** – Implantação do sítio na paisagem, onde é possível observar o talude erodido atingido.

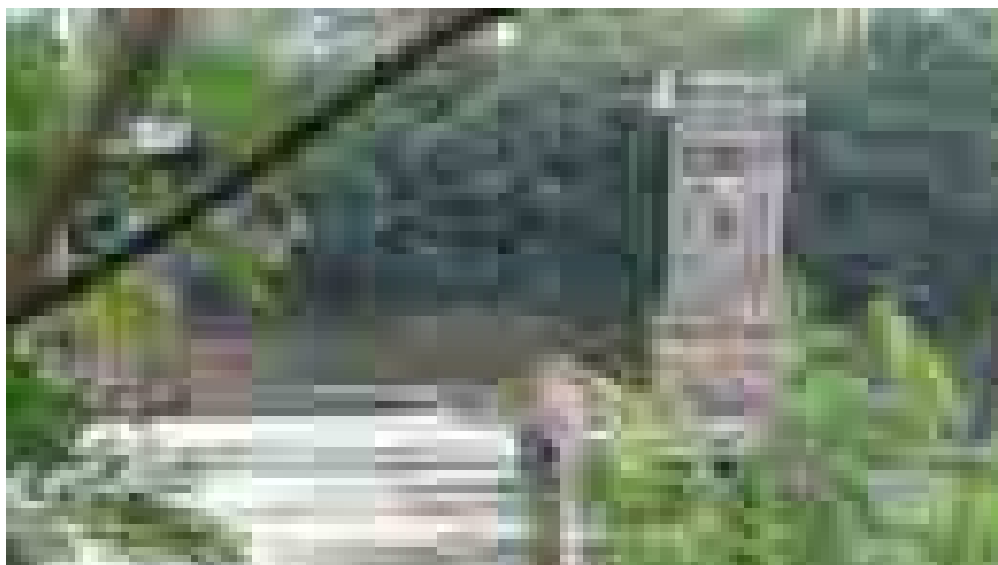
**Figura 16** – Parcela da estrutura desmoronada visíveis no leito do rio Doce.

Assim, o dano à ponte obedece ao mesmo critério adotado para mensurar o dano em outros bens arqueológico na mesma situação: partes do bem estão permanentemente submersas, portanto, sofriam influência constante do solo/rejeito/mistura fluidificado, presente no fundo do rio Doce.

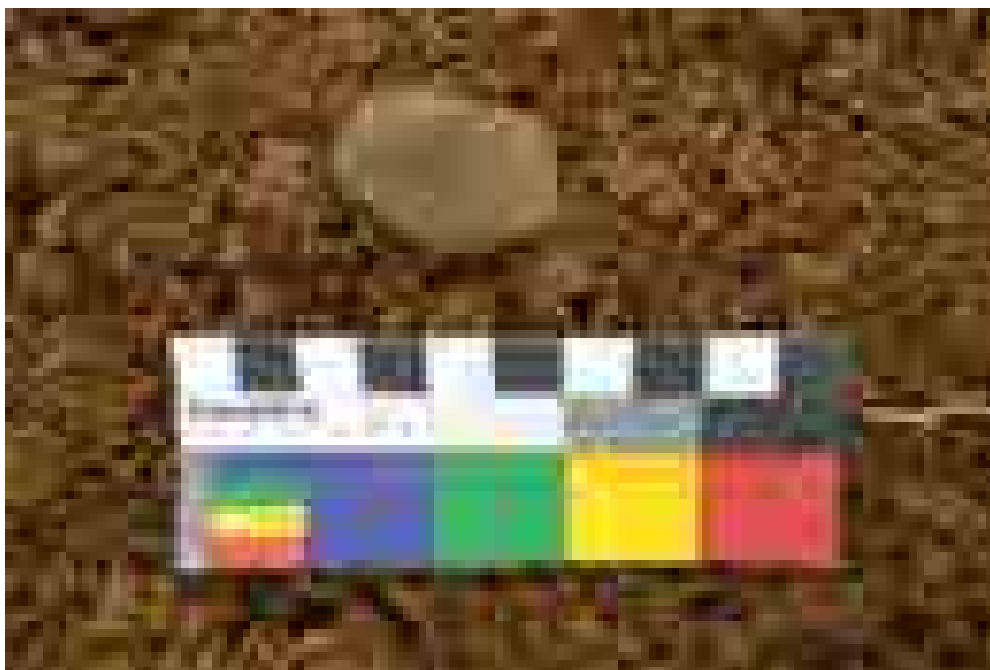
**Figura 2** – Fragmento cerâmico identificado em superfície.

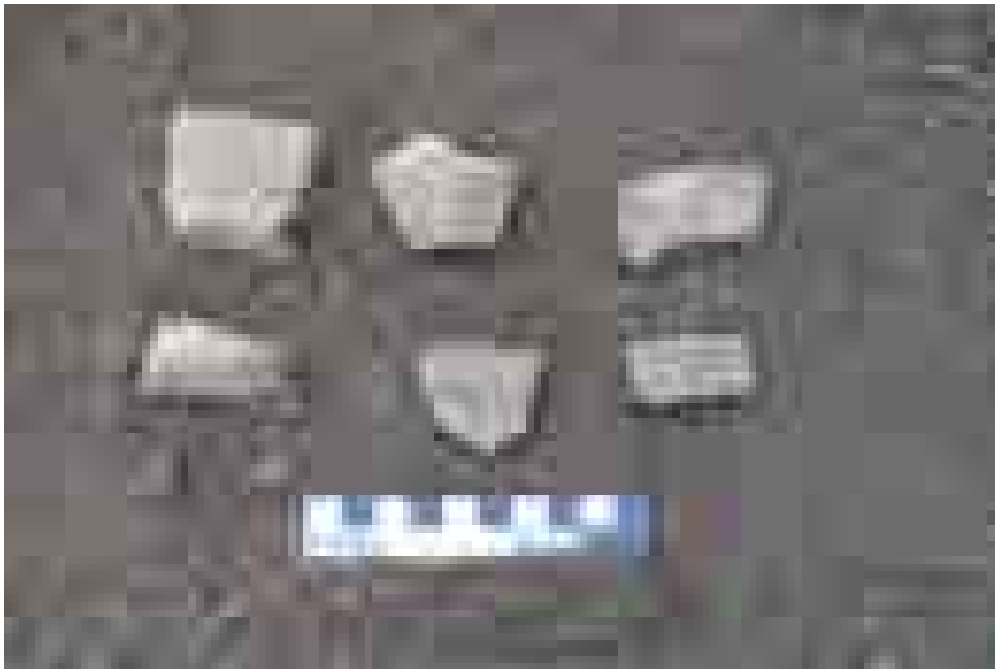
**Figura 2** – Detalhe de fragmentos cerâmicos identificados em superfície.

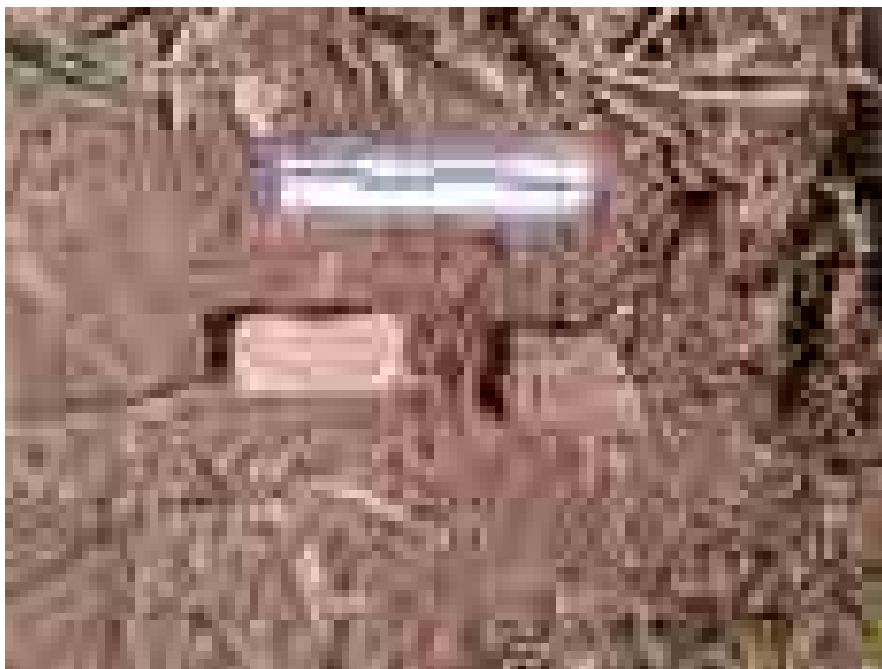
**Figura 21** – Fragmentos cerâmicos identificados em superfície em área possivelmente atingida pelo solo/ rejeito/ mistura.

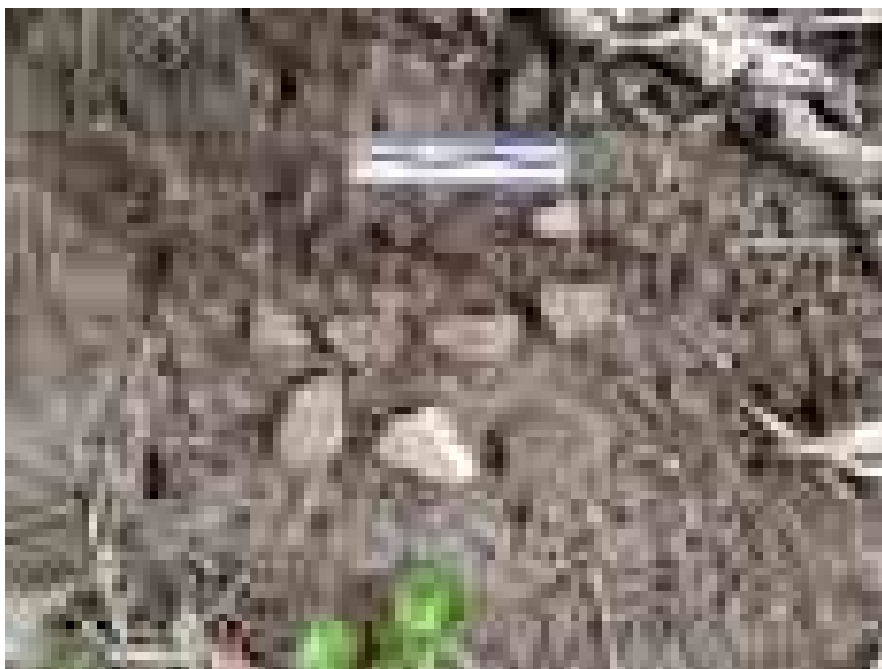
**Figura 22** – Fragmentos cerâmicos identificados em superfície em área possivelmente livre do contato com o solo/ rejeito/ mistura.

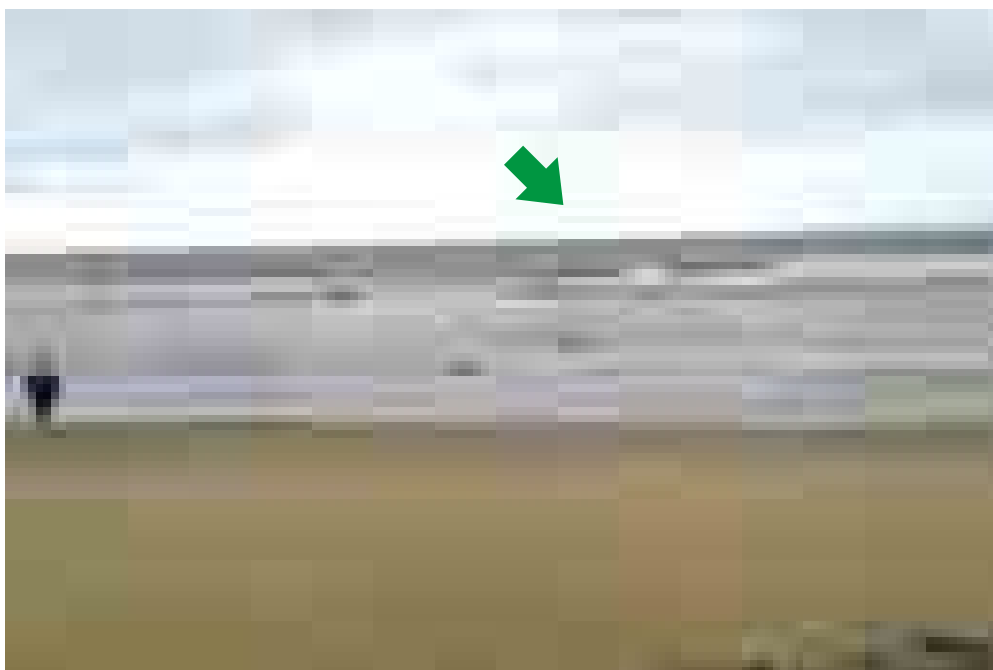
**Figura 1** – Praia de Degredo- local aproximado da área do soçobro do sítio de naufrágio.

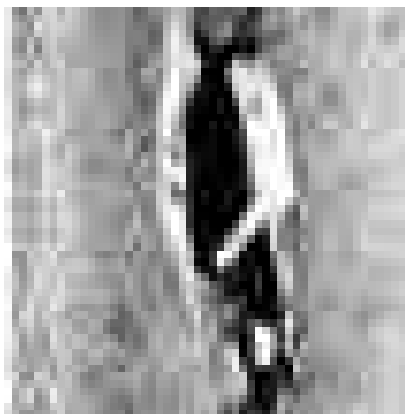
**Figura 8** – Anomalia de sonar de varredura lateral verificada durante levantamento geofísico. Na figura pode-se ver parte do casario se projetando do fundo do mar.

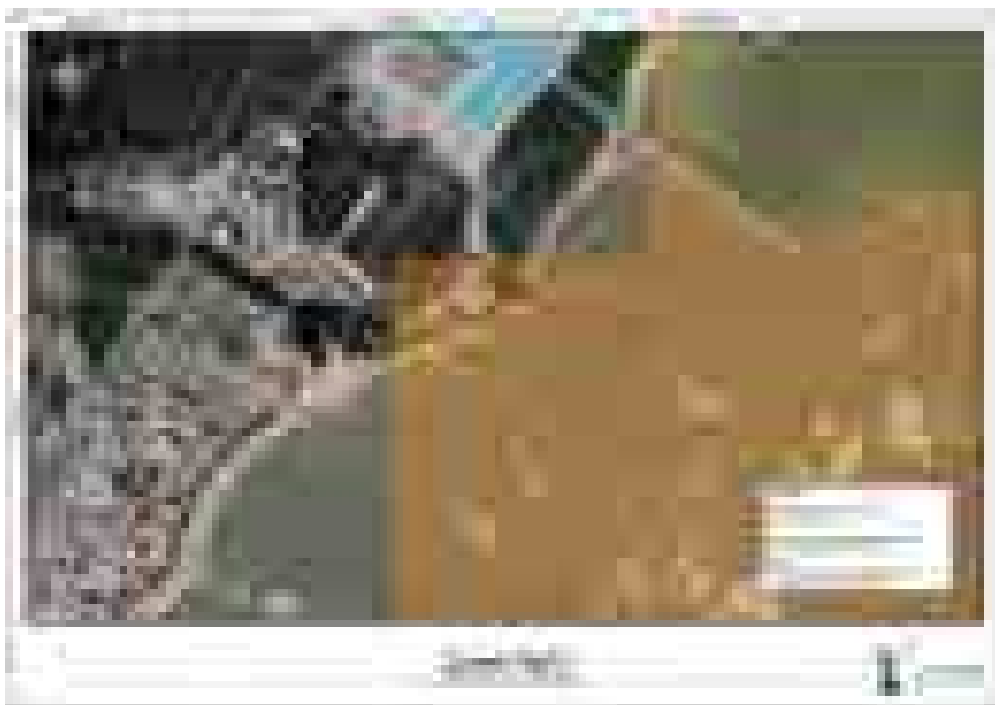
**Figura 12** – Localização do sítio arqueológico Piranema em relação à pluma.

A figura 11 exhibe a localização do bem na costa, em posição favorável à aproximação de pequenas embarcações. Está indicado na figura o local onde está localizado o tronco talhado com marcas de perfuração, assim como a faixa envoltória do bem. A figura 12 mostra a dispersão da pluma oriunda do rejeito, que alcançou porções significativas do litoral do Espírito Santo. A escala adotada para a dispersão da pluma vai de branda (2mg/l) a muito intensa (> 504mg/l) e no caso do bem em questão, o mesmo encontra-se inserida em área submetida à pluma de escala *intensa*, cuja dispersão vai de 15 a 504mg/l. A deposição do fator de contaminação também foi escalonada a fim de melhor compreensão da ação do desastre nas porções litorâneas, cuja escala vai de baixa a gravíssima. Esse fator se refere ao acúmulo de substâncias oriundas da pluma depositadas no assoalho oceânico. No caso do bem em questão (Figura 13), o mesmo encontra-se em porção do litoral com fator de contaminação considerado *gravíssimo*. Importante ressaltar que o modelo de dispersão foi considerado até o limite terra/mar, assim, não devem ser consideradas as imprecisões dessa linha nas figuras 12 e 13, devido ao pequeno deslocamento do grid que se coloca para a modelagem.

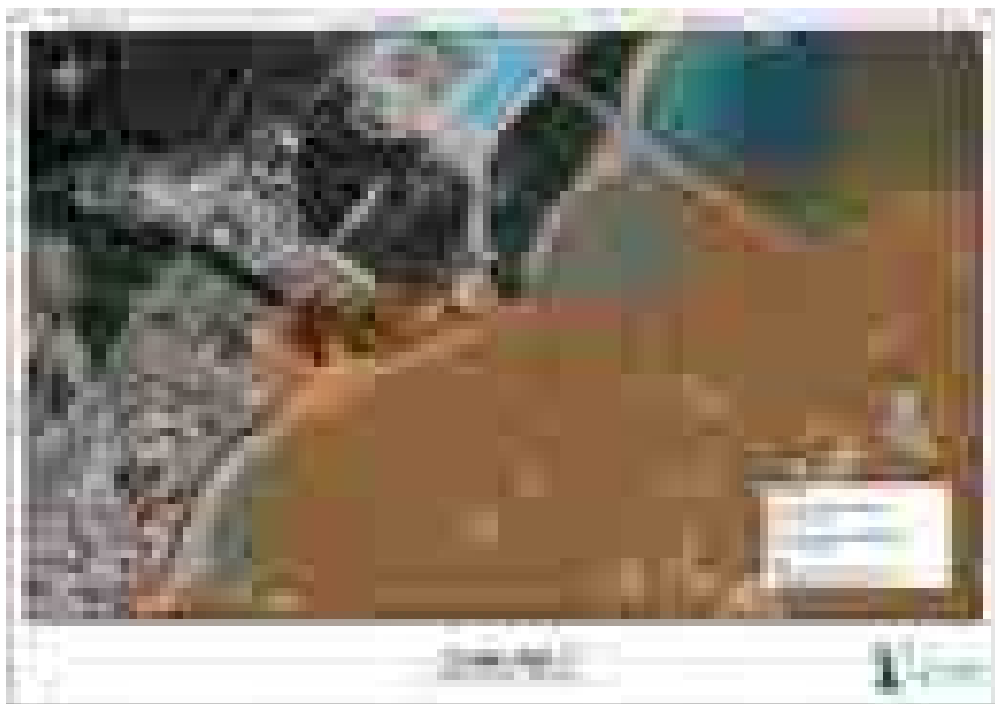
**Figura 13** – Localização do sítio arqueológico Piranema em relação fator de contaminação.

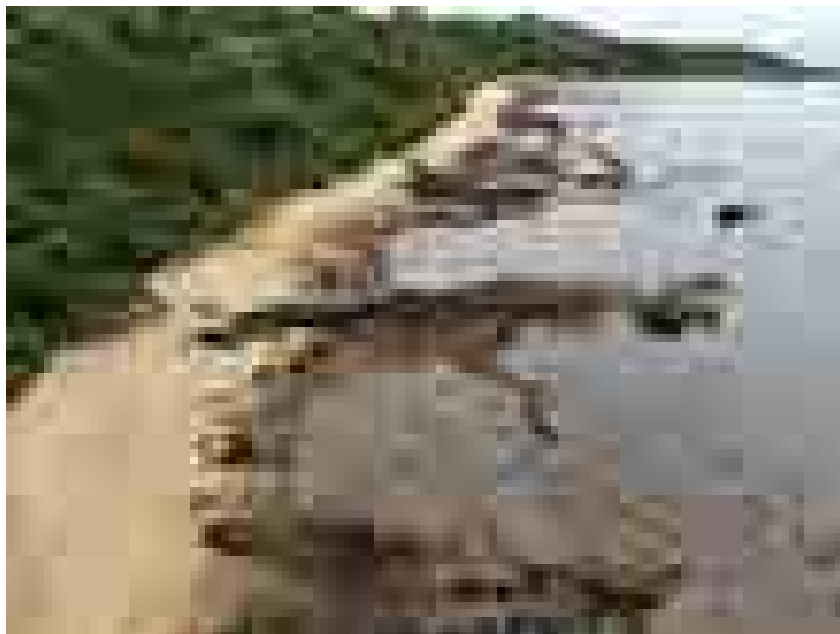
**Figura 6** – Vista de um dos cercos parcialmente emerso (maré baixa). Área com os matacões com sulcos indicados com seta amarela.

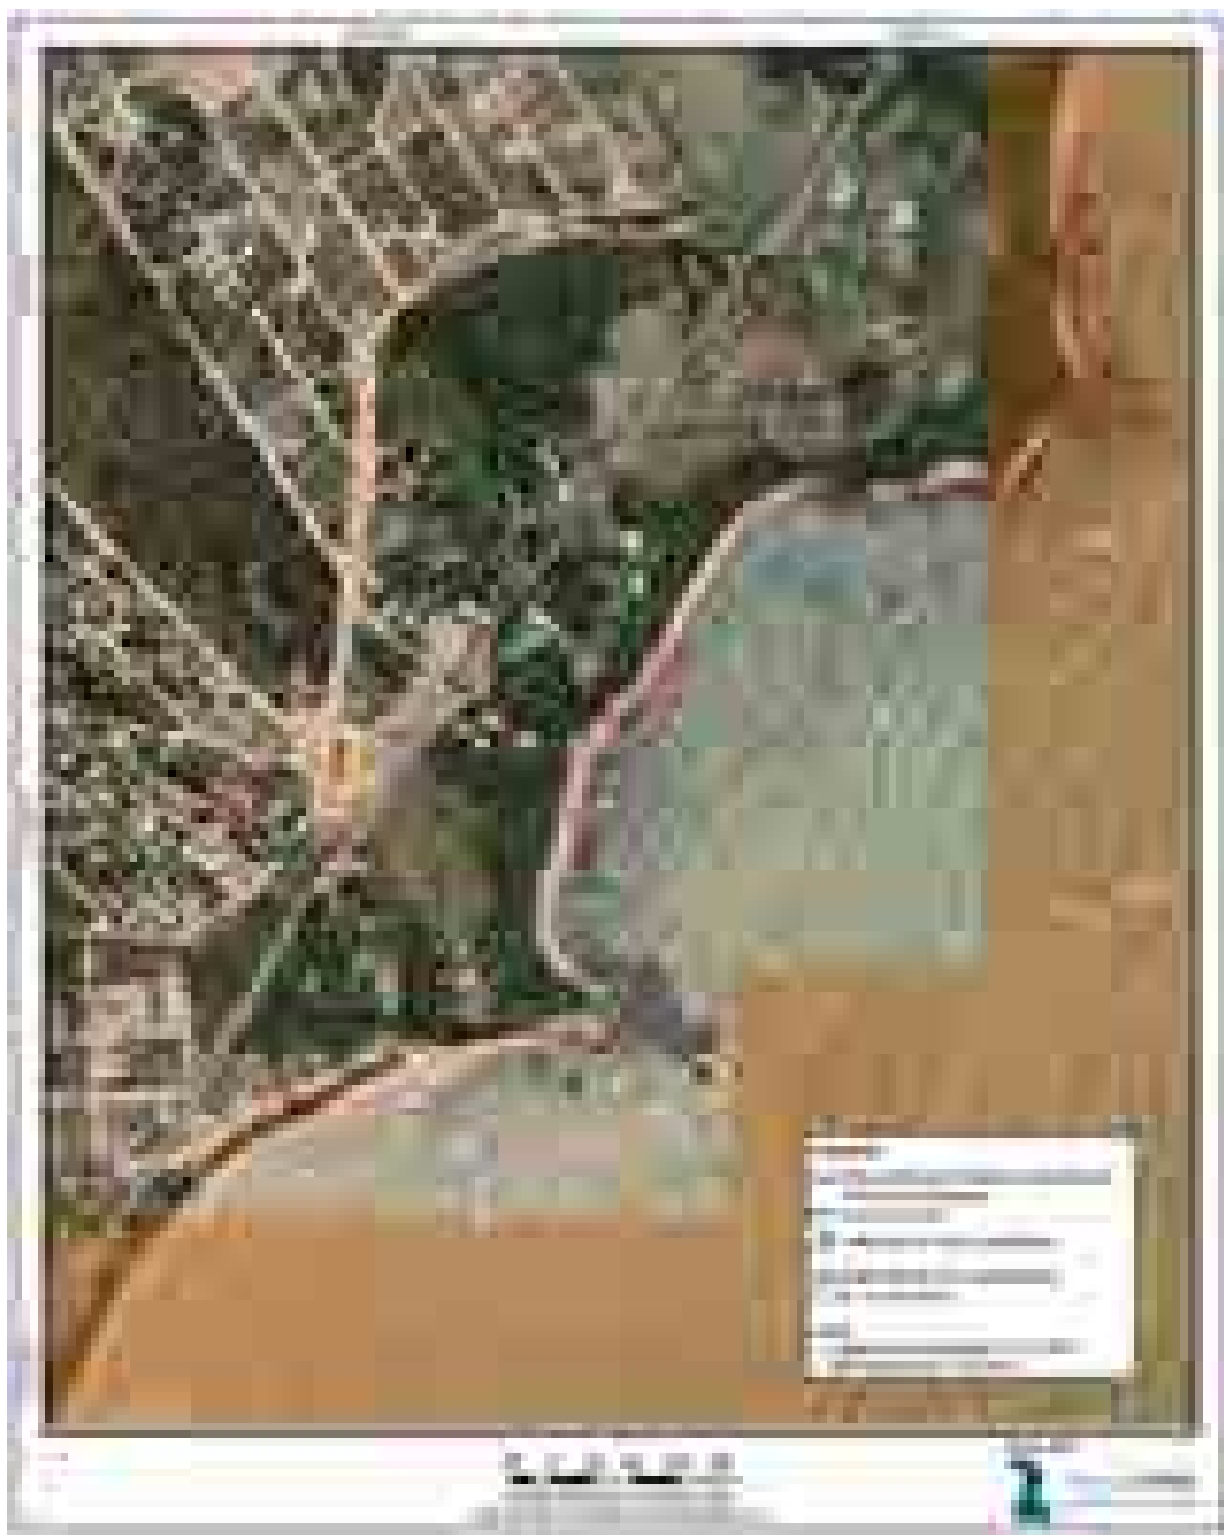
**Figura 11** – Localização do sítio arqueológico Polidores e Armadilhas do rio Preto em relação fator de contaminação.

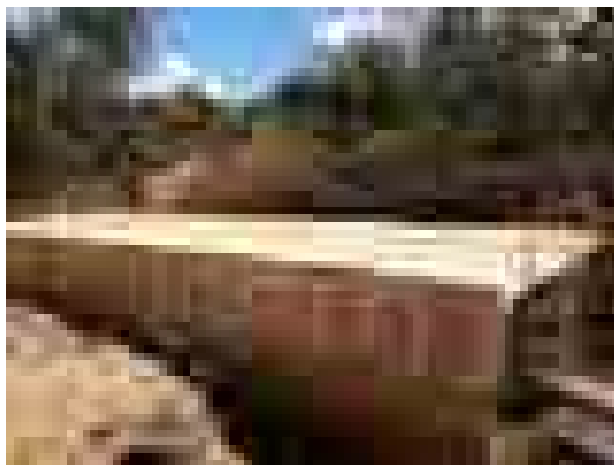
Canalização do Córrego da Lavoura, por meio de tubulação de concreto, na área de reassentamento da Nova Bento Rodrigues

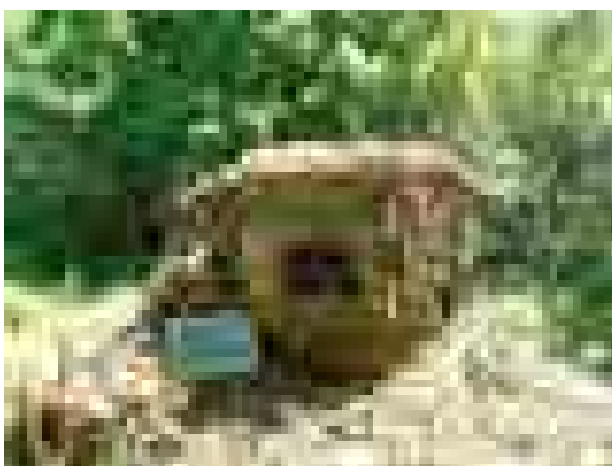
Remanescente de forno/fogão  
com fragmentos de telhas dentro  
da estrutura

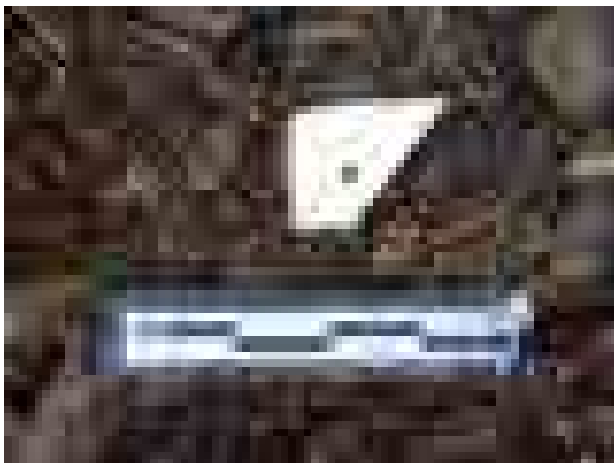
Fragmento de borda de prato em  
faiança fina encontrado no local.

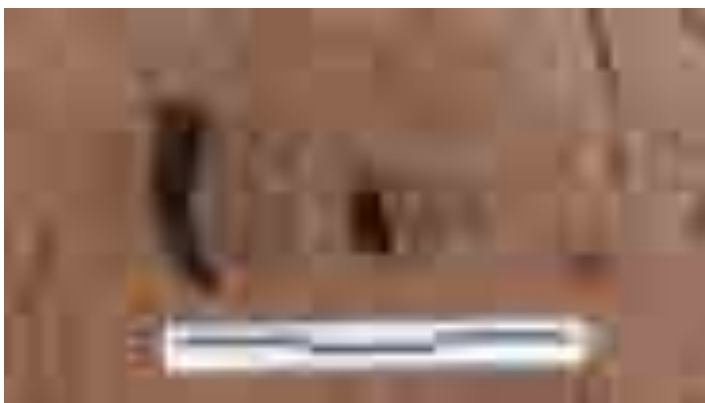
Fragments de telha identificadas no  
local

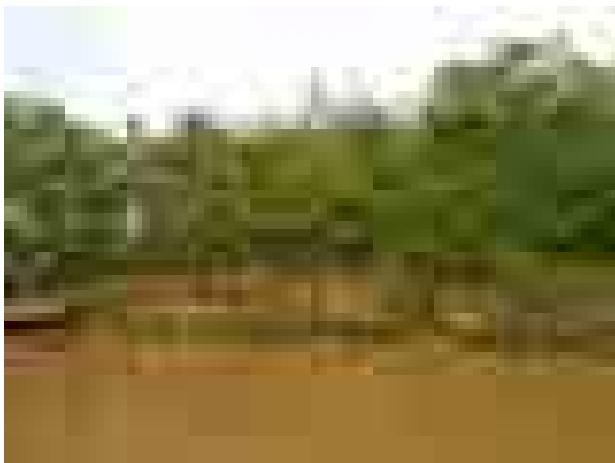
Detalhe da porção do sítio que vai até a margem do rio em processo erosivo

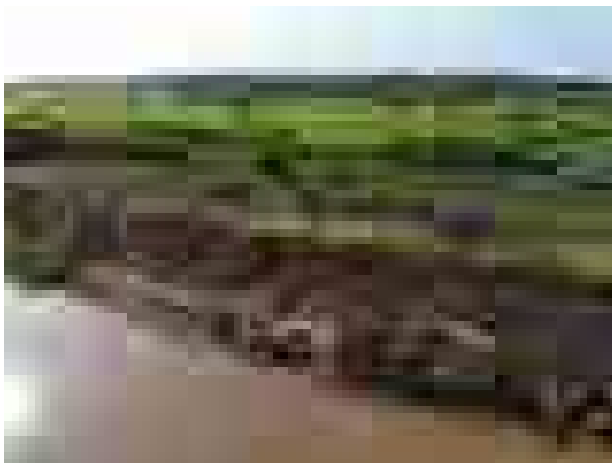
Destaque ao talude da margem do  
rio e a área de intervenção dos  
arqueólogos

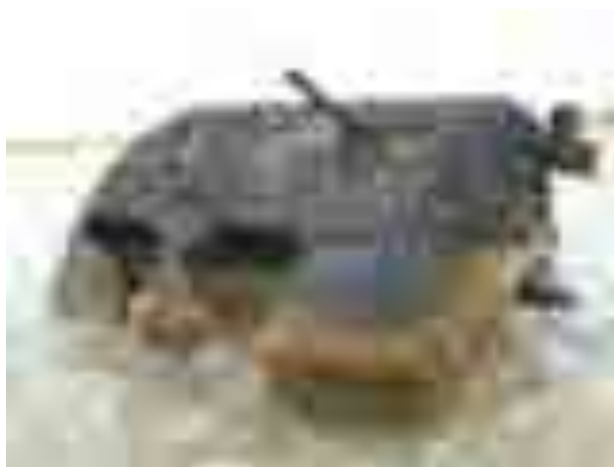
Vista da caldeira remanescente do  
Vapor Miranda

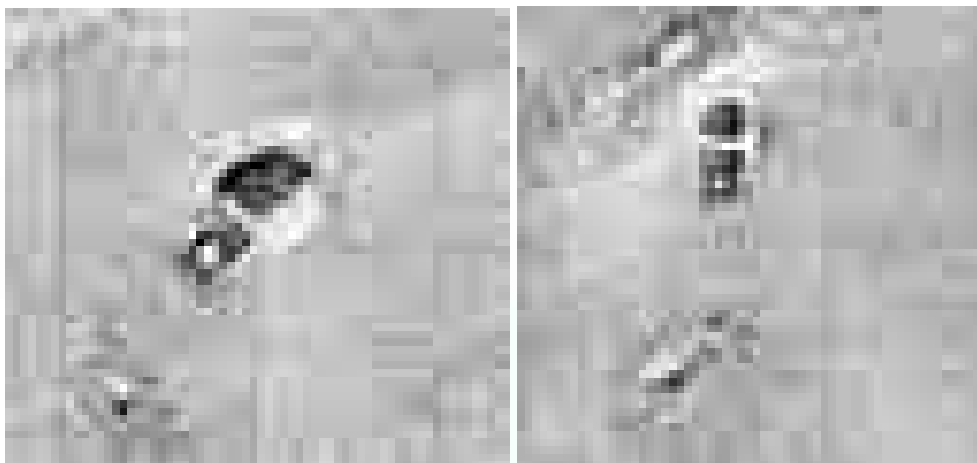
**Figura 37:** Feição de fundo identificada nas imagens do sonar de varredura lateral, interpretada como de interesse arqueológico por tratar-se de uma embarcação naufragada na área 4 (Comboios 1 - Norte), neste caso, vistas de ângulos distintos (Vide APÊNDICE C para detalhes do posicionamento e dimensões deste ponto de interesse).

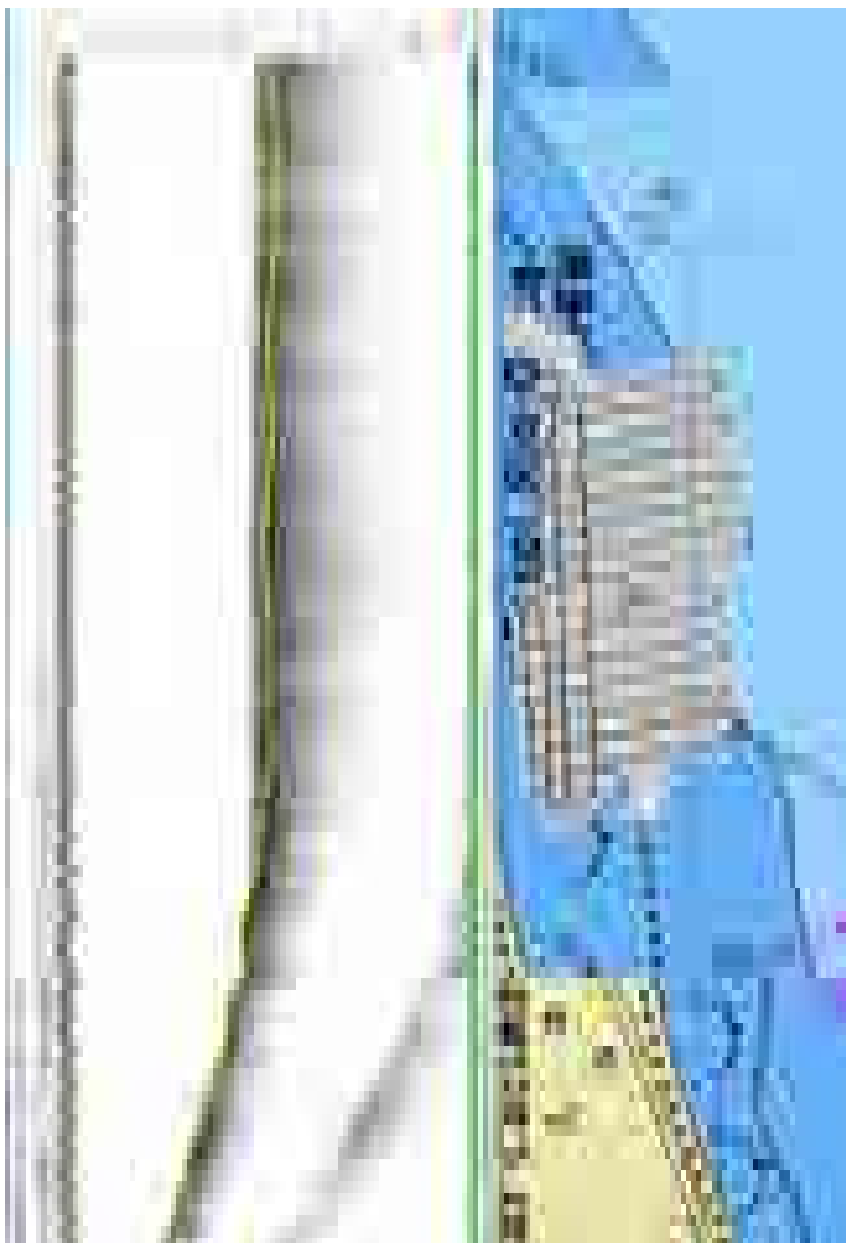
**Figura 50:** A imagem superior mostra um perfil sísmico obtido da fonte acústica tipo *chirp* (10-15 kHz) na qual se identifica uma fina camada de sedimentos, provavelmente lamosos, de cerca de 1 metro de espessura. A imagem inferior mostra um mapa com as linhas sísmicas, com destaque na cor vermelha, da localização do perfil mostrado na imagem superior. A linha amarela representa um refletor correspondente ao topo de uma camada provavelmente arenosa; a linha na cor marrom, representa o topo de uma camada, provavelmente lamosa, que constitui a superfície de fundo, observada diretamente nas operações de mergulho executadas na área.

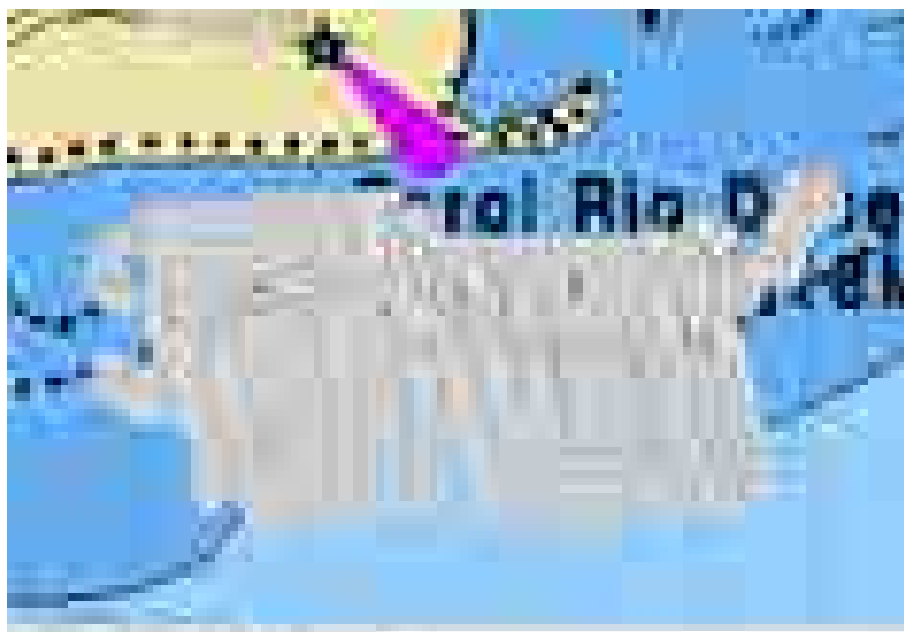
A análise conjunta do mosaico composto pelas imagens do sonar de varredura lateral (**Figura 52** e **Figura 53**), e do conjunto de perfis sísmicos oriundos das duas fontes acústicas do tipo *chirp* executados na área offshore da foz do rio Doce permite concluir que as rotas de navegação planejadas cruzaram por uma bacia de acúmulo de sedimentos finos naquele setor, bacia esta que certamente ocupa uma área maior que a área investigada. A localização de parte desta bacia de acúmulo de sedimentos finos pode ser também observada na **Figura 54**.

**Figura 52:** Mosaico do sonar de varredura lateral da Área 6–Offshore - Foz do rio Doce com destaque da linha na cor avermelhada, que representa o nítido contato entre a área de ocorrência de depósitos, provavelmente arenosos, ao Norte, e a área de ocorrência de uma bacia de sedimentos finos, provavelmente lamosos, ao sul.

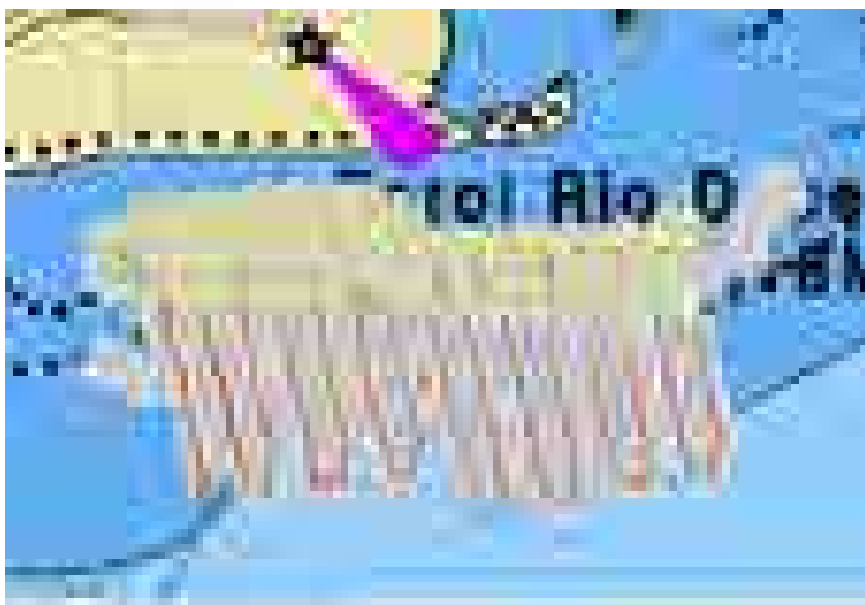
**Figura 53:** Mosaico do sonar de varredura lateral da Área 6 – Offshore Foz do rio Doce com destaque, na cor avermelhada, para a área de ocorrência de uma bacia de sedimentos finos, provavelmente lamosos. Perfis traçados na cor amarela destacam a área de ocorrência de sedimentos, provavelmente arenosos.

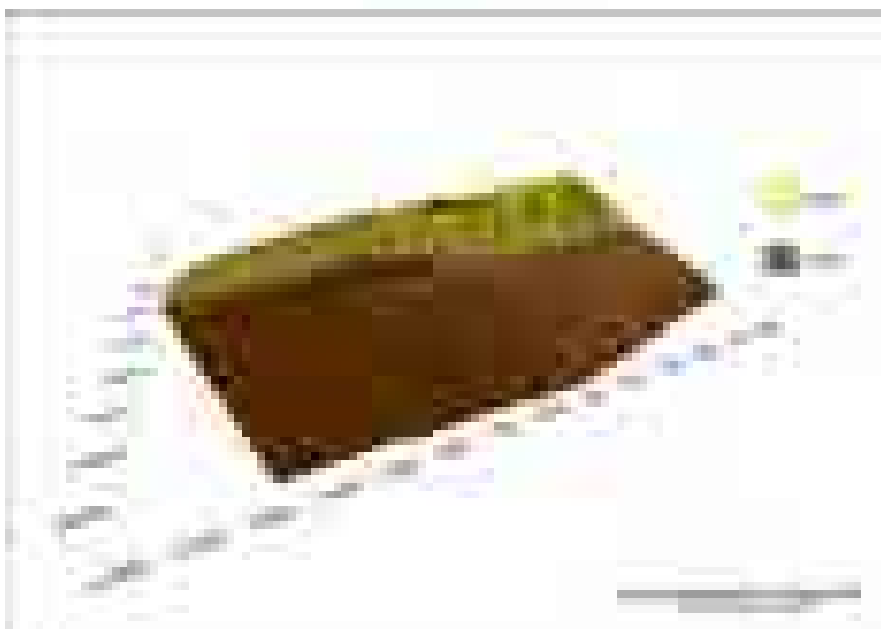
**Figura 54:** Área 6 – Offshore Foz do rio Doce com destaque na cor marrom para a área de ocorrência de bacia de sedimentos finos com cerca de 1 metro de espessura.
